Il bene e il suo contesto: il monitoraggio termografico e ambientale, metodo integrato per orientare strategie di conservazione e verificarne l'efficacia

Dipartimento di Architettura
e Design (DAD), Politecnico di
Torino

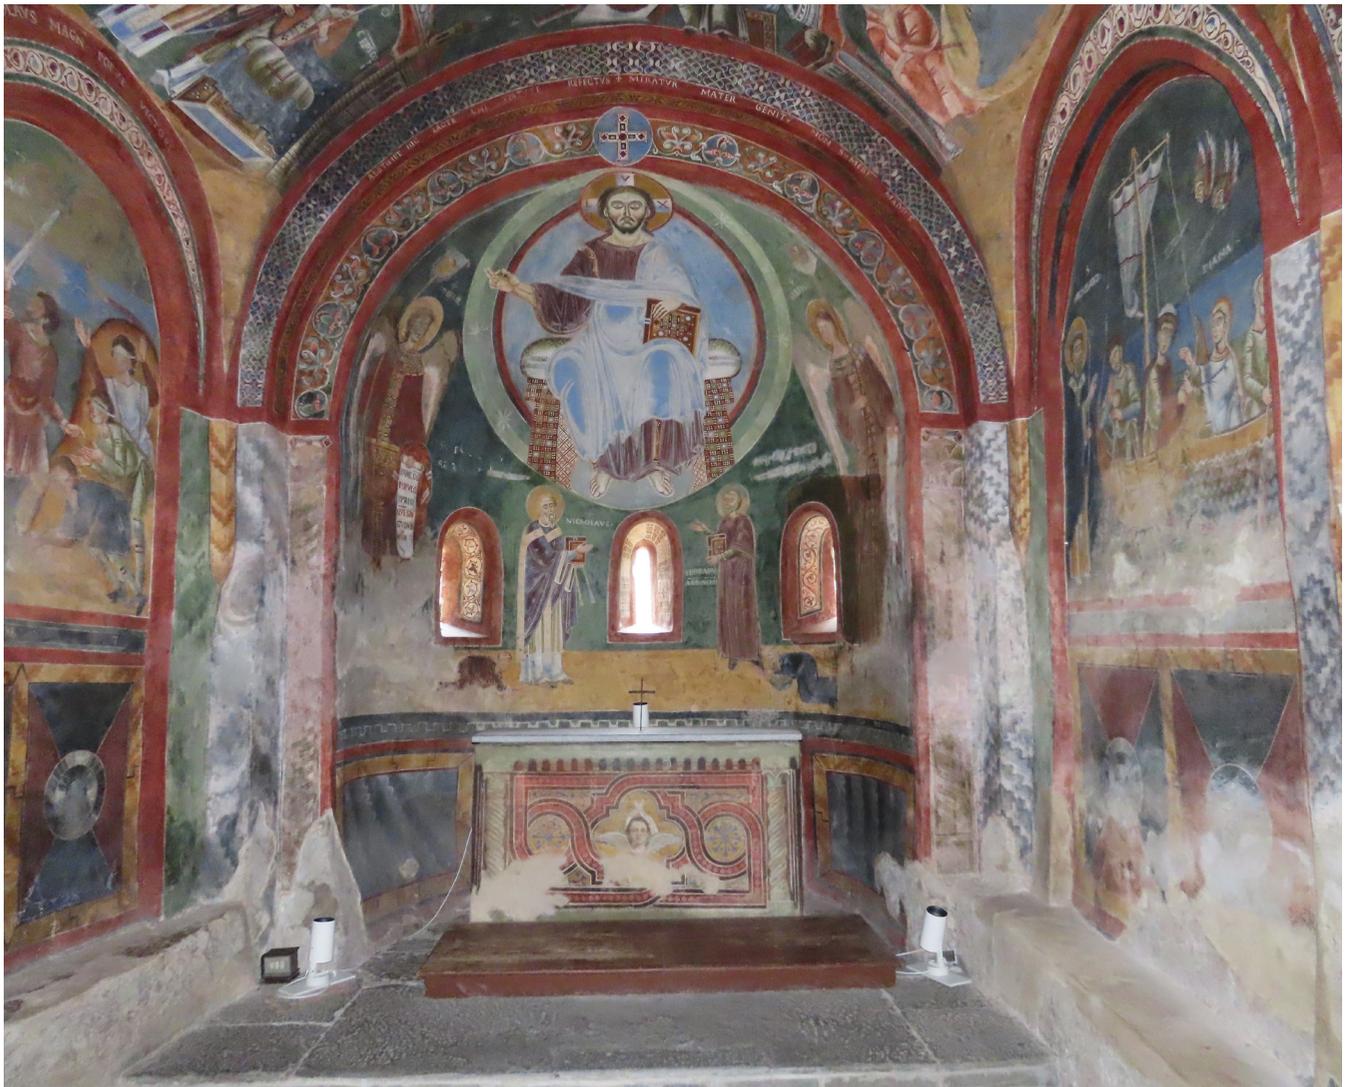
Fig. 5
Cappella di
Sant'Eldrado. Particolari
delle pareti nord
(a sinistra)
e sud (a destra) (foto
LabDIA e Koiné
Conservazione Beni
Culturali, 2023).

All'interno della Cappella sono visibili alterazioni cromatiche coerenti con la presenza di fronti di umidità ascendente. L'apparato decorativo è generalmente ben conservato, fatta eccezione per la parete sud, dove è presente degrado diffuso, particolarmente evidente nella perdita parziale del registro pittorico inferiore.

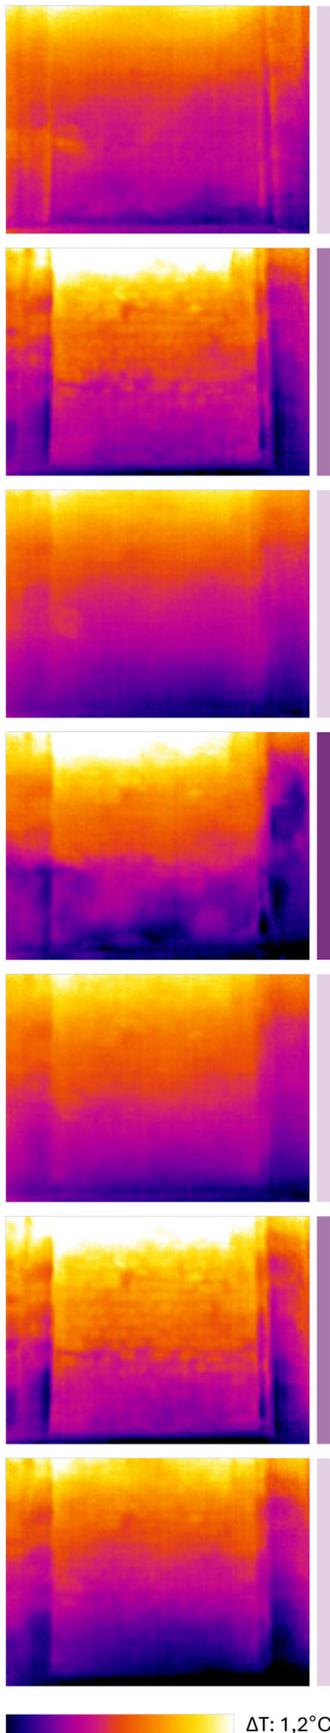
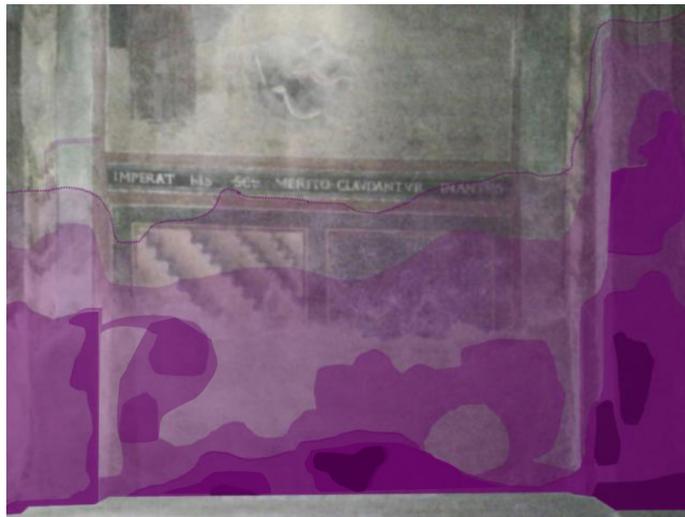
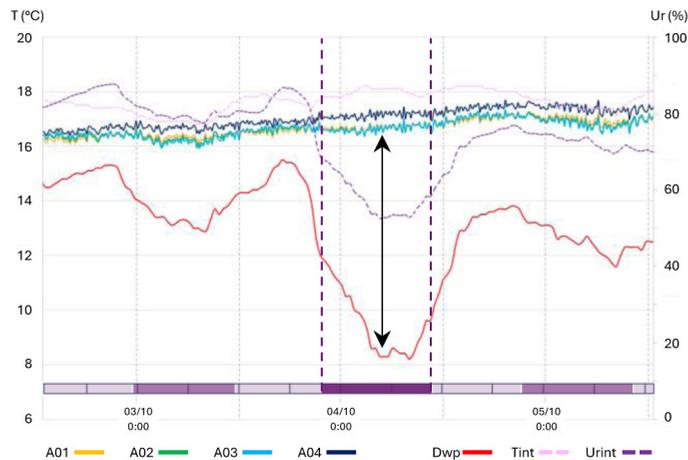
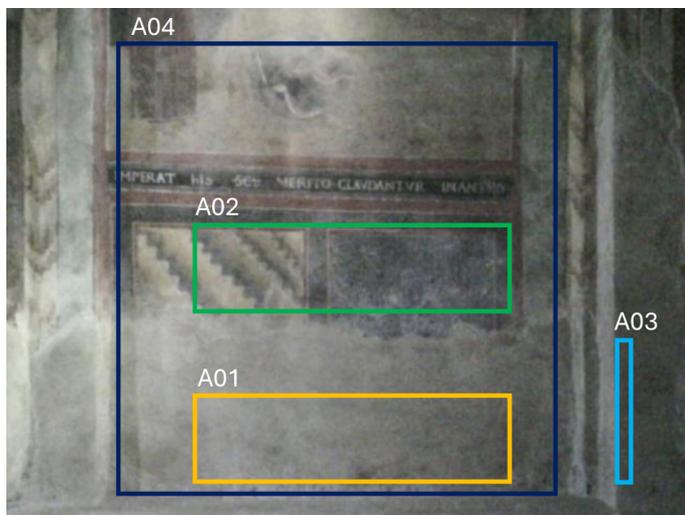
Fig. 7
Cappella di Sant'Eldrado. Parete sud. Analisi IR 2-5 ottobre 2023.

In particolare, sul fronte interno esposto a sud, la temperatura varia sensibilmente in funzione delle condizioni ambientali esterne, riflettendo l'andamento periodico dello stimolo termico solare, ma con uno sfasamento di circa 12 ore rispetto alla temperatura dell'aria esterna e una fluttuazione giornaliera di circa 1,5°C. Al contrario, la parete settentrionale mantiene una temperatura pressoché stabile nel tempo, indipendentemente

In sintesi, dai dati raccolti è emerso che le principali cause di degrado degli affreschi della Cappella di Sant'Eldrado non sono direttamente legate a infiltrazioni di acqua piovana dai giunti o alla condensa superficiale, ma piuttosto alle oscillazioni termiche cui è sottoposta la parete sud. Queste fluttuazioni in presenza di umidità potrebbero favorire la migrazione dei sali in superficie.

- a) Rilievo termografico. Anomalie cicliche comparse in 72 ore di scansione;
- b) Mappa riassuntiva delle principali anomalie termiche riscontrate nelle 72 ore;
- c) Andamento delle temperature medie di superficie calcolate su aree campione comparate con la curva di dew-point;
- d) Visibile della superficie analizzata con indicazione delle aree campione.

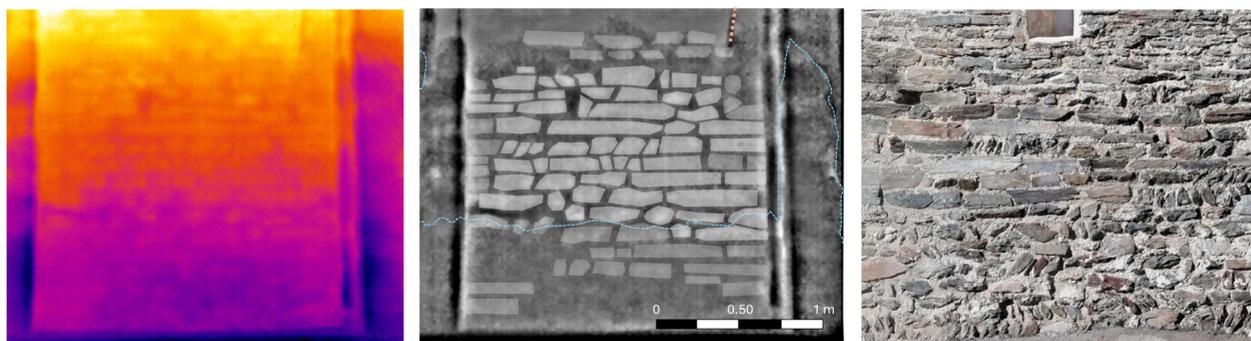
Fig. 8
Cappella di
Sant'Eldrado. Parete sud.
Individuazione all'IR
della tessitura muraria
sulla parete interna.

L'analisi delle sequenze termografiche acquisite ha inoltre consentito di individuare, a seconda delle condizioni ambientali al contorno, in modalità del tutto passiva e tramite elaborazioni matematiche del segnale, la traccia IR delle tessiture murarie al di sotto della finitura dipinta. La fase successiva prevede il confronto tra le tessiture dedotte all'interno e quelle visibili all'esterno, finalizzato al riconoscimento dei piani di giacitura e dell'eventuale presenza di conci passanti, con l'obiettivo ultimo di confermare le ipotesi di continuità della sezione muraria emerse dalla fase termografica (Figura 8).
