L'isolato 314 di Messina. Il restauro appena completato della graniglia messinese

Block 314 in Messina. The recently completed restoration of Messina's graniglia

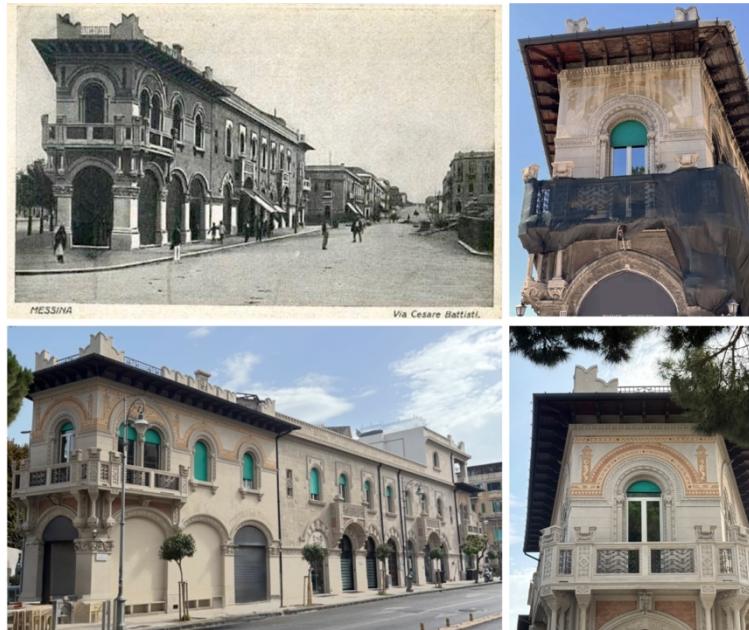
Fig. 1 Messina, l'isolato 314 fra Via Cesare Battisti e Via Garibaldi. A sinistra appena realizzato nel 1925 e a fine lavori nel 2025. A destra dettaglio, nel 2022 e a fine lavori nel 2025 (la foto del 1925 è una cartolina dell'epoca, le altre foto sono di C. S. Vicari Aversa).

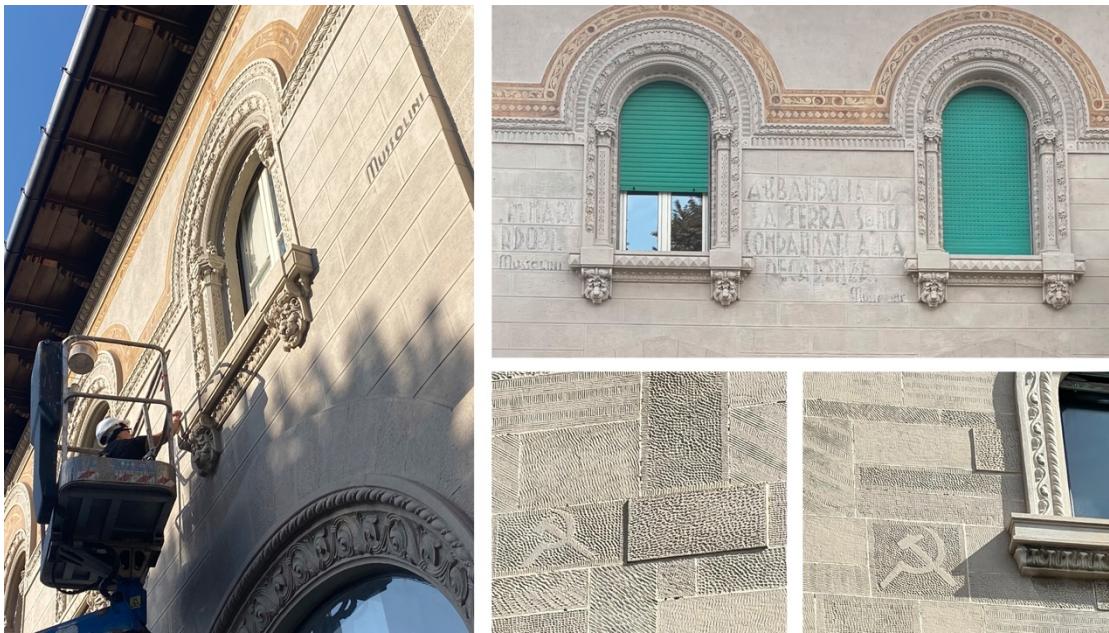
Fig. 2 Viste del 2025, durante gli ultimi lavori di restauro. A sinistra velatura di alcune scritte firmate Mussolini rivenute sotto uno strato di boiacca su via Garibaldi. A destra, in alto i motti di epoca fascista dopo il restauro ed in basso simboli di falce e martello come parte dell'amalgama cementizio della facciata su via Castellamare. (Foto di C. S. Vicari Aversa).
