'Calcestruzzo leggero, eredità pesante': il *Lecabeton* facciavista della Palestra di Riva San Vitale

'Lightweight concrete, heavy legacy': exposed *Lecabeton* in the Gym of Riva San Vitale

Stato di conservazione del *Lecabeton* facciavista della Palestra

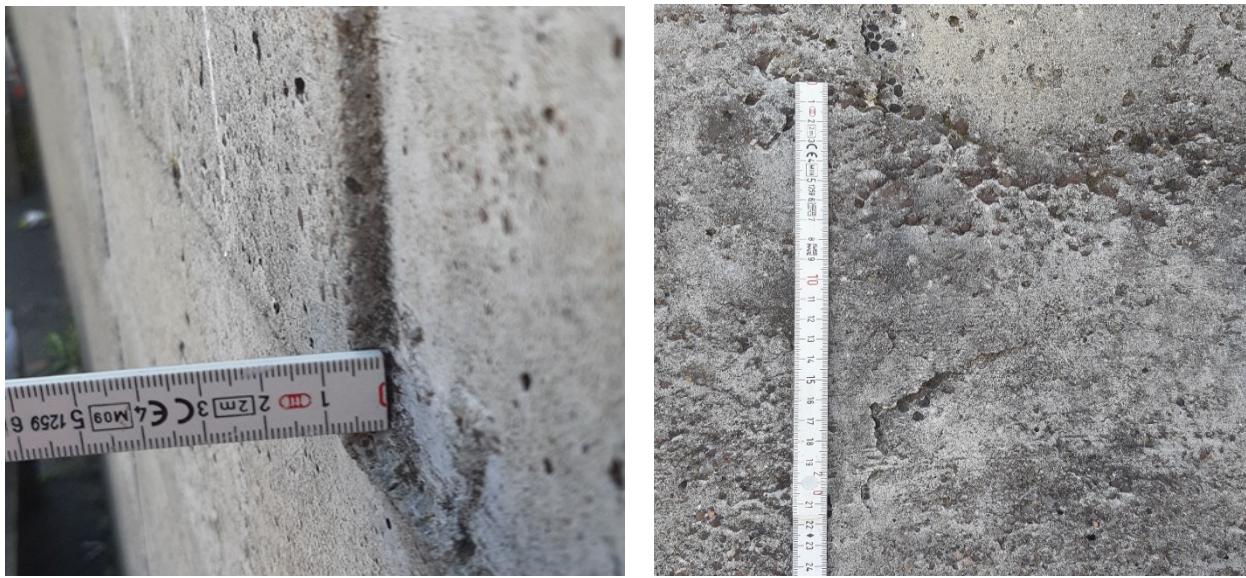
Fig. 2 Dettaglio dei disallineamenti dei casseri che hanno prodotto dei dentelli (© Supsi, 5 settembre 2023).

Fig. 3 Dettaglio della superficie del Lecabeton facciavista: segregazione dell'aggregato e apparente incipiente distacco di materiale in forma di 'lastra' (© Supsi, 7 settembre 2023).

successivi di altezza variabile costipati, verosimilmente, mediante vibratore a immersione. Sono presenti difetti tipici della messa in opera (perdite di boiacca, segregazione dell'aggregato leggero, bolle d'aria, disomogeneità cromatiche, riprese di getto, nidi di ghiaia) che hanno un impatto prevalentemente estetico. Tali imperfezioni si manifestano sia sulle superfici esterne sia su quelle interne delle pareti; quelle legate alla compattazione del calcestruzzo (nidi di ghiaia) sono più evidenti in corrispondenza delle riprese di getto, in prossimità delle giunzioni dei casseri e alla base dell'edificio. Alcuni di questi difetti sono visibili anche in foto d'archivio del 1974, conservate nel fondo FRR. Le facciate esposte, e in particolare nella porzione alta, hanno subito fenomeni di dilavamento superficiale dovuto al percolamento non protetto delle acque meteoriche, che localmente portato all'affioramento degli aggregati fini (< 4 mm), conferendo alle superfici una tessitura più ruvida rispetto allo stato originario. Inoltre, nelle esposizioni a Nord, si osserva deposito diffuso di particolato atmosferico, associato a colonizzazioni biologiche. La presenza di cavillature, di modesta ampiezza (≤ 0.1 mm) e con andamento irregolare, e di bolle d'aria, di dimensioni variabili (fino a 10 mm), non appaiono pregiudizievoli per la stabilità dell'opera. Più critico, invece, è il quadro dei distacchi del copriferro con esposizione e corrosione delle barre d'armatura, soprattutto sulla facciata Sud. Tali distacchi si presentano come 'lastre' sottili di $2-3$ mm, di forma irregolare, al di sotto delle quali si osservano agglomerati di aggregato leggero di $d \geq 10$ mm. Tuttavia, durante l'ispezione, nonostante la risposta sorda alla battitura, la rimozione dei distacchi è stata difficile, segno che l'adesione del materiale non è ancora del tutto compromessa¹³. Al contrario, le superfici coperte come la facciata Sud inglobata, sono integre e prive di distacchi, dimostrando il ruolo cruciale delle condizioni ambientali nella
