Intervenire su un'architettura d'autore degli anni Settanta: l'ex Scuola Pietro Lana a Ferrara

Reframing 1970s Architectural Heritage: The Adaptive Reuse of the Former Pietro Lana School in Ferrara

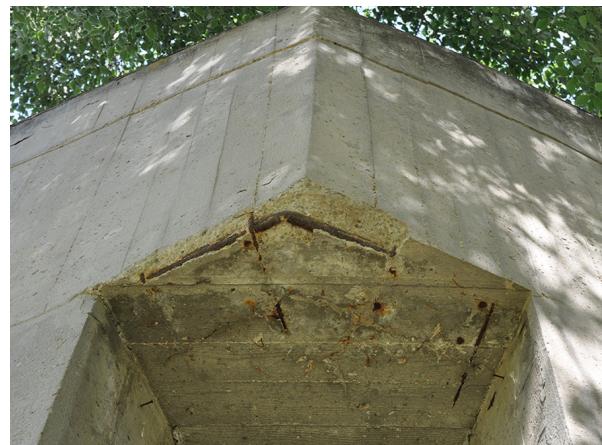
Fig. 2 Ferrara, Scuola Pietro Lana, problematiche conservative delle superfici in cemento a vista, (foto M. Montuori 2022).

Sul calcestruzzo si osservano espulsioni del copriferro con distacchi a scaglia e fessurazioni ad andamento parallelo rispetto le sottostanti barre di armatura, esito dell'ossidazione delle armature dopo perdita dello strato passivante. Infatti, la diffusione della CO₂ nella matrice cementizia ha provocato la riduzione del comportamento alcalino, annullando la passivazione e innescando la corrosione elettrochimica dell'armatura, cosicché i prodotti di corrosione², determinando un incremento in volume del metallo originario, hanno generato tensioni

di trazione che hanno causato la fessurazione e la successiva espulsione del copriferro. Inoltre, il ruscellamento, concentrato lungo spigoli, marcapiani e giunti di casseratura, ha incrementato il tenore d'umidità, accelerando la diffusione della CO₂ e veicolando i sali disciolti³ che, per capillarità e cicli di bagnasciuga, hanno contribuito ad alimentare ulteriormente la corrosione.

Alla definizione dello stato di degrado concorrono anche difetti costruttivi tipici dell'uso del calcestruzzo faccia a vista: copriferro insufficiente, nidi di ghiaia e disomogeneità granulometriche, hanno contribuito alla diffusione dell'azione deteriogena causata dalle miscele gassose aggressive; mentre le discontinuità localizzate presso gli allineamenti dei casseri e dei fori di puntello nelle parti in aggetto sono divenute percorsi preferenziali per l'ingresso dell'acqua. Non secondaria è la componente dovuta alle escursioni termoigometriche stagionali, con gradienti radiativi rilevati sulle superfici a vista, soprattutto per quelle esposte a Sud, che hanno innescato la formazione di microfessure da ritiro e dilatazioni differenziali, mentre nei punti maggiormente soggetti al ristagno delle acque meteoriche, i cicli gelo-disgelo hanno causato distacchi corticali.
