Archeologia ferroviaria: la stazione di Fermo e le opere d'arte della Ferrovia Adriatico Appennino

Il recupero dell'area della stazione di Porta S. Lucia: obiettivi e metodologia

La stazione di Porta S. Lucia: rilievo ed analisi

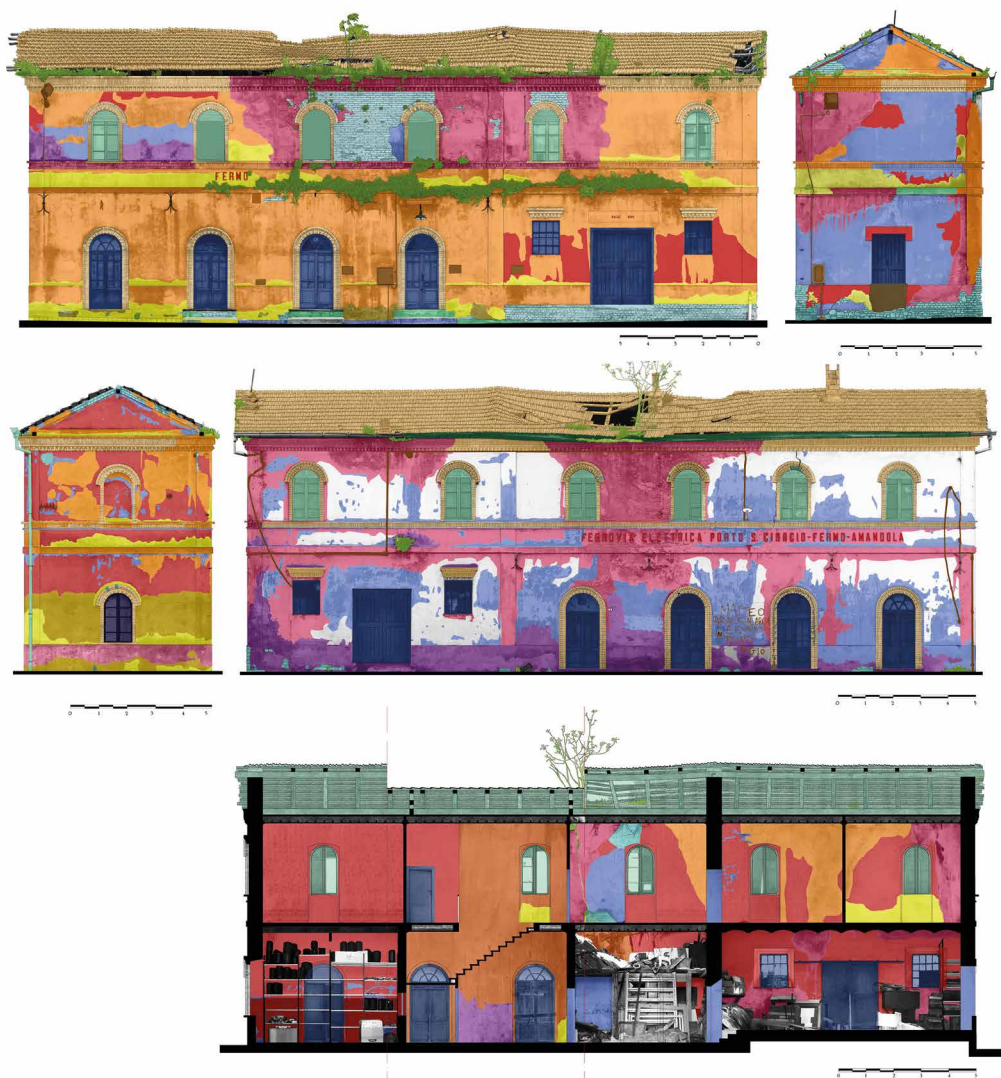
Fig. 10
Rilievo delle
forme di
degrado:
prospetti e
sezione della
stazione, (Cec-
chi, 2014)

Le condizioni di degrado ed i danni più evidenti, sono da imputarsi essenzialmente all'assenza di manutenzione, sia ordinaria che straordinaria, (come il mancato risarcimento dei crolli della copertura) combinata all'azione degli agenti atmosferici. Nonostante le condizioni generali di conservazione si presentino critiche, è però possibile distinguere un diverso grado di deterioramento dei materiali e delle superfici, in relazione ai fattori di esposizione; la facciata Sud, infatti, presenta alterazioni legate a fenomeni di umidità di risalita capillare e di infiltrazione, gravi ma concentrate, mentre il fronte Nord, esibisce vaste superfici umide con una rilevante presenza di vegetazione infestante (figg. 10). Fenomeni di esfoliazione e polverizzazione dell'intonaco interessano pressoché tutti i prospetti, con aggravamenti localizzati che danno origine a distacchi e lacune. Sono inoltre evidenti forme di forte alterazione cromatica delle superfici tinteggiate. Il medesimo degrado, ha inoltre interessato tutte le insegne lignee ancora presenti che hanno perso, quasi totalmente, l'originaria colorazione

azzurra. Nei vani interni è stato rilevato un diverso stato di conservazione: il lato Est presenta fenomeni di alterazione modesti mentre spostandosi verso Ovest si osservano infiltrazioni d'acqua con conseguenti ristagni anche nei solai di interpiano. La porzione di fabbricato più interessata da questo problema è naturalmente quella centrale, in corrispondenza del crollo delle coperture: in questa zona, anche il solaio di interpiano è collassato e l'acqua piovana ha dato origine ad evidenti fenomeni di distacco dell'intonaco, di marcescenza degli elementi lignei dei solai e delle soffittature. Anche nel locale adibito a magazzino sono presenti infiltrazioni, dovute al crollo di parte della copertura del lato Nord, con conseguente comparsa di muffe, esfoliazioni e distacchi dell'intonaco. In tutti gli altri ambienti sono rilevabili fenomeni di esfoliazione e di alterazione cromatica delle superfici. Gli infissi, infine, si presentano in un avanzato stato di degrado caratterizzato da distacco o assenza degli strati di tinteggiatura, vetrate rotte o mancanti, telai lignei deformati. Alcune finestre del piano primo ed alcune porte interne, inoltre, risultano essere mancanti.

le alterazioni correlate ad umidità di risalita capillare. L'apparato decorativo, che contraddistingue la costruzione, è interessato da fenomeni di alterazione cromatica, distacchi ed erosione degli elementi in pietra artificiale (capitelli antropomorfi), patine superficiali e leggere alterazioni cromatiche delle maioliche con distacchi e perdita di alcuni elementi in prossimità delle finestre. (Fig. 11).

Gli interventi non strutturali intessano soprattutto i paramenti murari, sia interni che esterni dove sarebbe necessario operare sugli elementi laterizi degradati con interventi puntuali di consolidamento e/o di sostituzione, preceduti da trattamenti di disinfestazione e disinfezione da organismi biotici, con particolare attenzione alle zone interessate dai crolli delle coperture. In pari misura sarà necessario intervenire sugli apparati decorativi, (alcuni purtroppo perduti) e sugli infissi, i quali potranno essere trattati diversamente in relazione al loro stato di degrado. In generale verranno mantenuti, ove possibile, tutti gli elementi originari, prevedendo sostituzioni solo dove strettamente necessario.

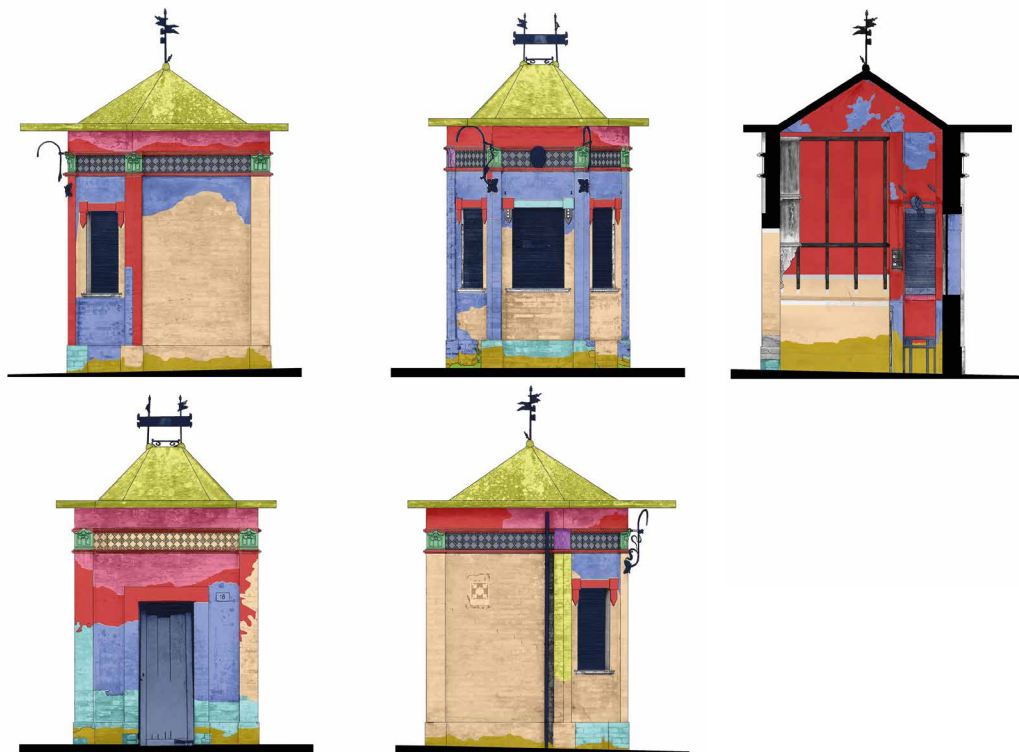
Fig. 11
Rilievo delle
forme di
degrado: pro-
spetti e sezione
del chiosco,
(Cecchi, 2014)

Nel chiosco esterno (Fig. 9), invece, la forma di degrado più evidente è rappresentata dalla disgregazione e dal distacco degli intonaci (realizzati in un secondo momento rispetto al periodo di edificazione) che in alcune aree lasciano in vista la muratura sottostante. Anche la presenza di infiltrazioni d'acqua dalla copertura è rilevante, mentre appaiono poco significative
