Terremoti, ruderi e ricostruzioni. Una proposta per la chiesa di Sant' Agostino ad Amatrice

Giulia Sanfilippo
Elisabetta Romano

Università degli Studi di Catania

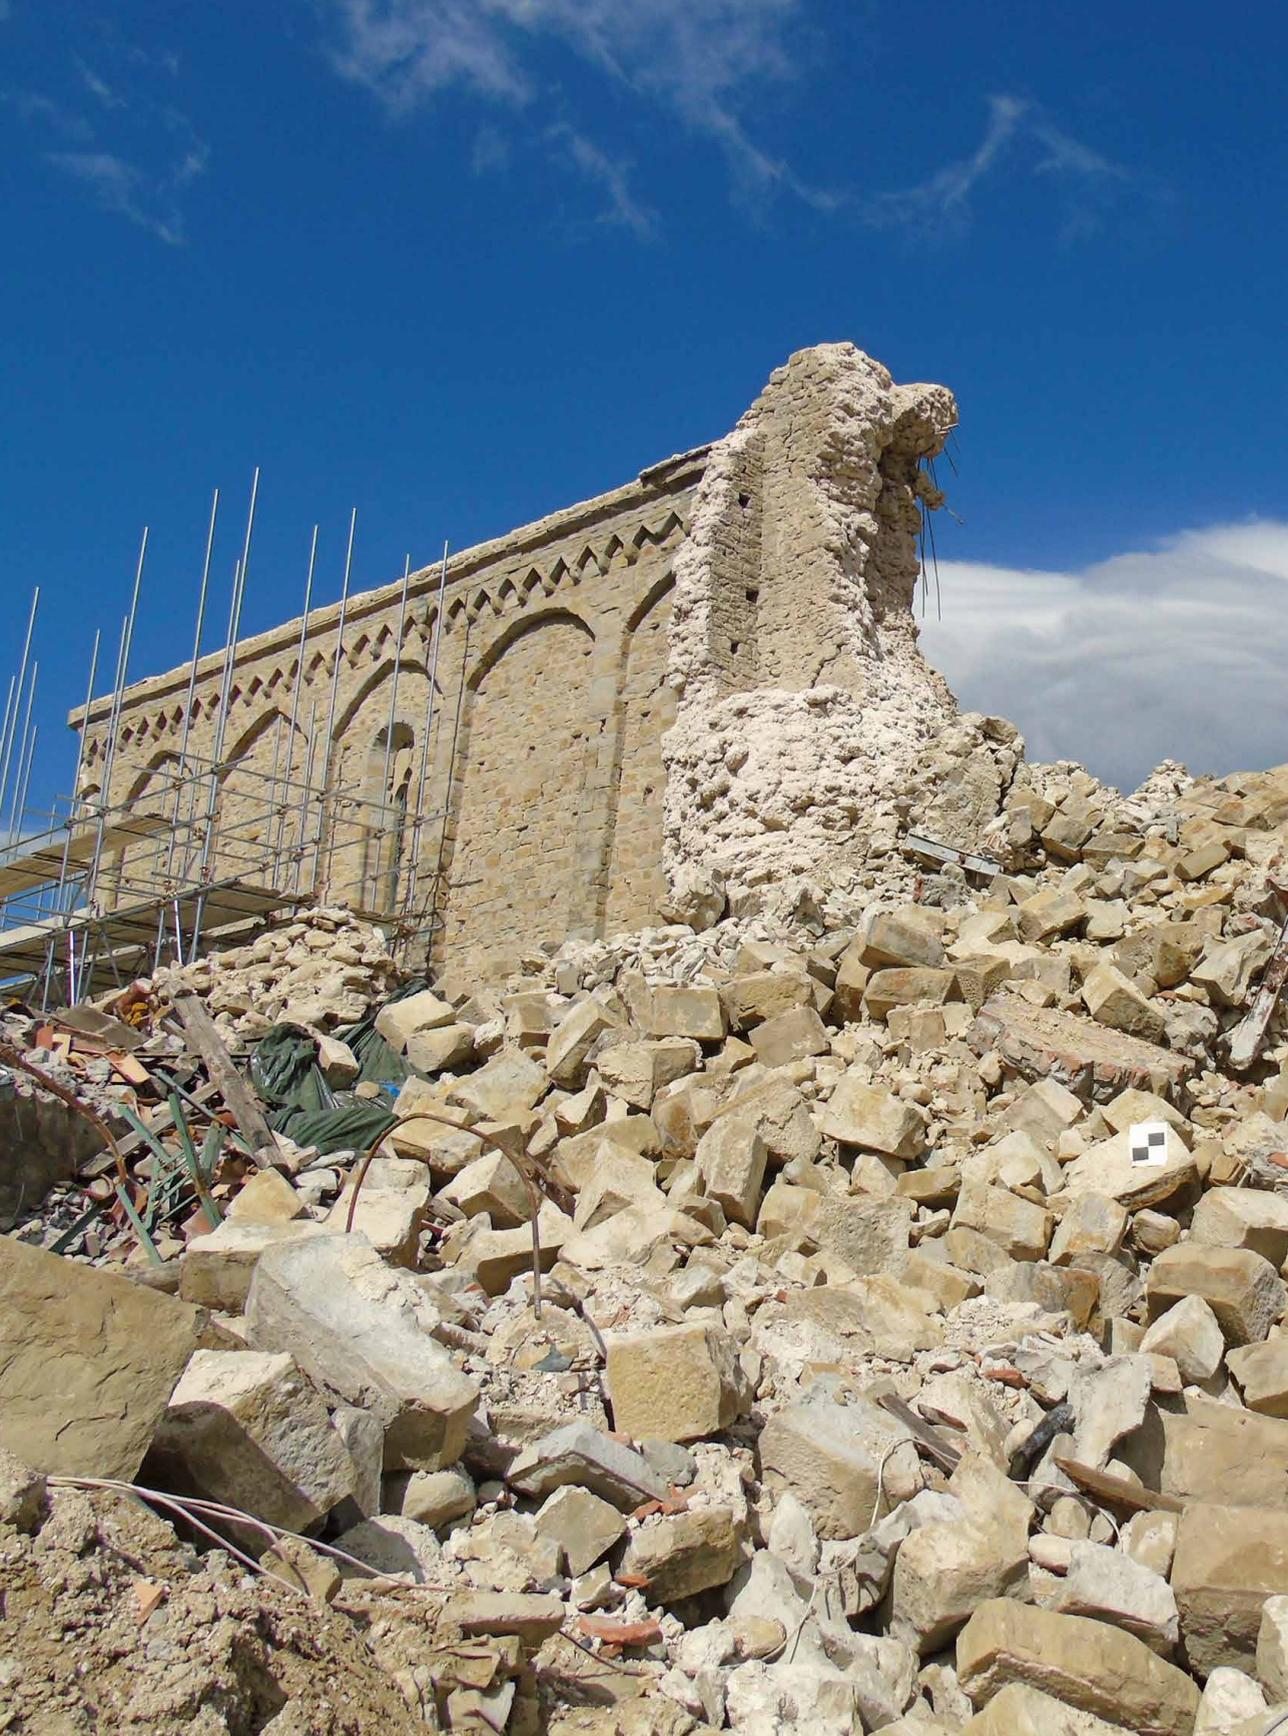
Fig. 1
Fianco sud-est
della chiesa di
Sant'Agostino a
seguito delle scosse
sismiche, Amatrice

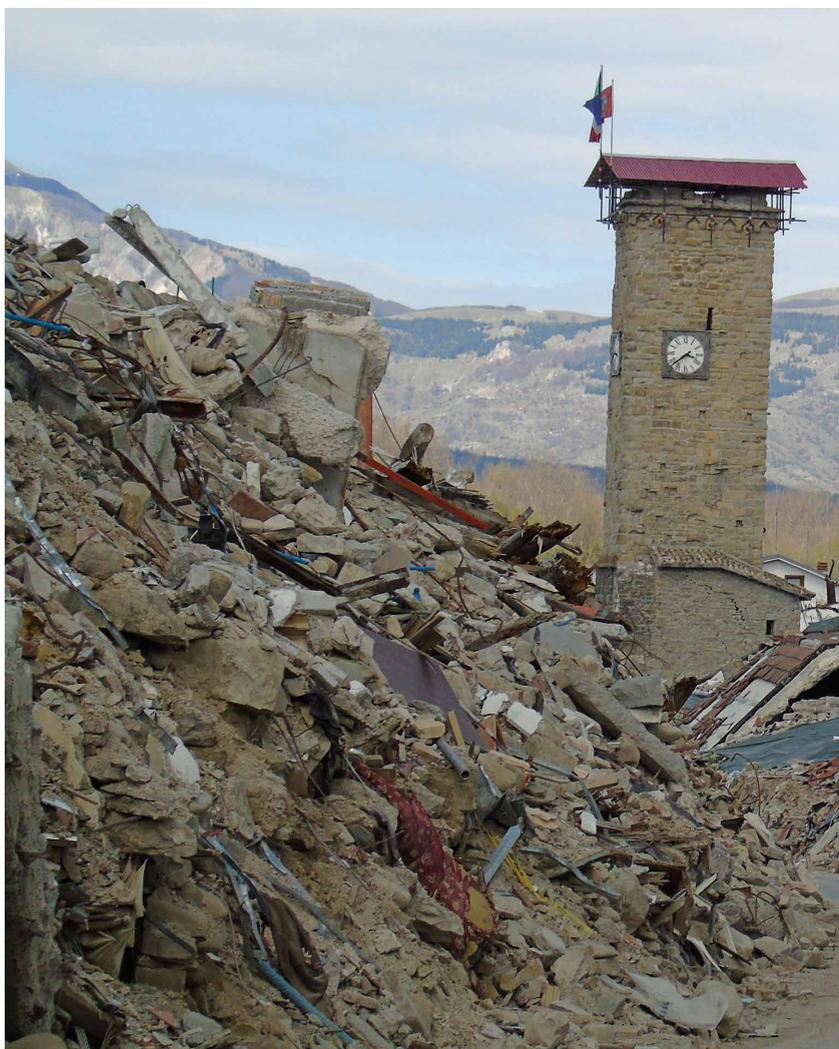
Fig. 2.1
Corso Umberto I a
seguito delle scosse
sismiche, Amatrice

L'atmosfera che si vive per le vie del borgo amatriciano è surreale, desolante: il solo colore dominante è il grigio della polvere. Il suo corso principale, Corso Umberto I (Fig. 2.1), è sfigurato, irriconoscibile. Numerosissime sono le fabbriche amatriciane che hanno subito gravi danni: la chiesa di San Francesco, la chiesa di San Giovanni, la chiesa di San Lorenzo (nella frazione di Villa San Lorenzo a Flaviano); e ancora, in grave stato vertono il Municipio, la chiesa di San Giuseppe, il Santuario dell'Icona Passatora e il Museo Civico. Completamente collassata è la porzione superiore della Torre Civica in corrispondenza della cella campanaria. Distrutte sono andate anche le antiche Porte urbane, tra cui Porta Carbonara, adiacente alla chiesa di Sant'Agostino, e Porta San Francesco. Purtroppo l'identità dei luoghi si è persa in molti borghi dell'areale coinvolto: i sopralluoghi eseguiti in altre zone principali colpite dal sisma del centro Italia, in particolare Norcia, Arquata del Tronto e la sua frazione di Capodacqua, hanno rivelato lo stesso sconcertante scenario.

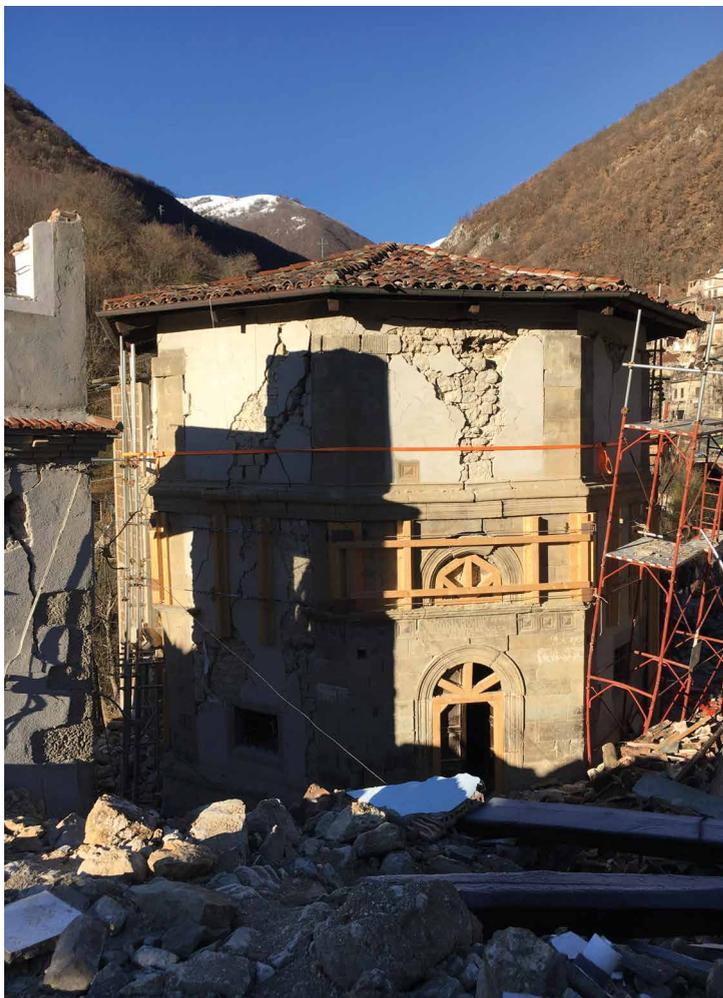
Fig. 2.2
Chiesa della Madonna del Sole, il cui crollo è stato evitato dalla tempestiva messa in sicurezza, Arquata del Tronto, frazione di Capodacqua

potuto cambiare, salvandoli dal rischio di irreversibili crolli, soprattutto ad evento non stabilizzato. Un esempio emblematico è costituito dalla Chiesa della Madonna del Sole (Fig. 2.2), nella frazione di Capodacqua di Arquata del Tronto che, messa prontamente in sicurezza a pochi giorni dalla prima scossa del 24 Agosto, è stata risparmiata da ulteriori danni gravi a seguito delle scosse successive; invece (come riportato in seguito) proprio per il mancato presidio, la chiesa di Sant'Agostino, già gravemente danneggiata, è stata ridotta a rudere dai seguenti moti.

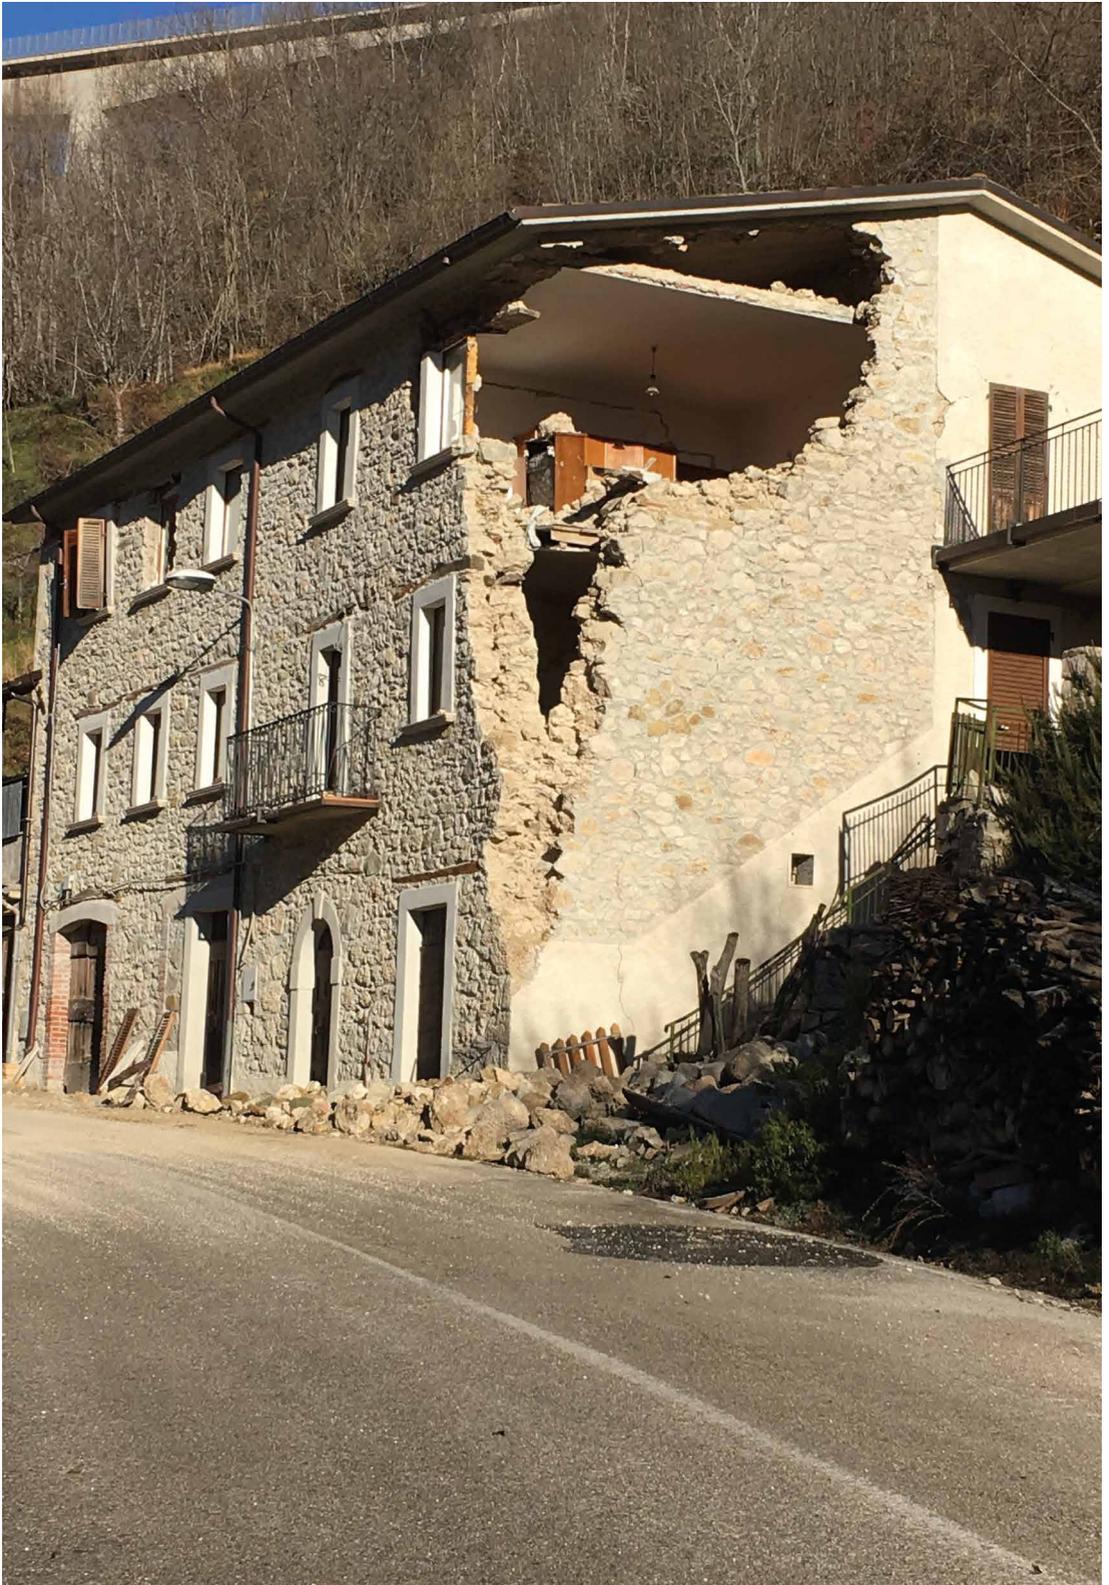
Fig. 2.3
Esempio di ribaltamento del cantonale, Arquata del Tronto, frazione di Capodacqua

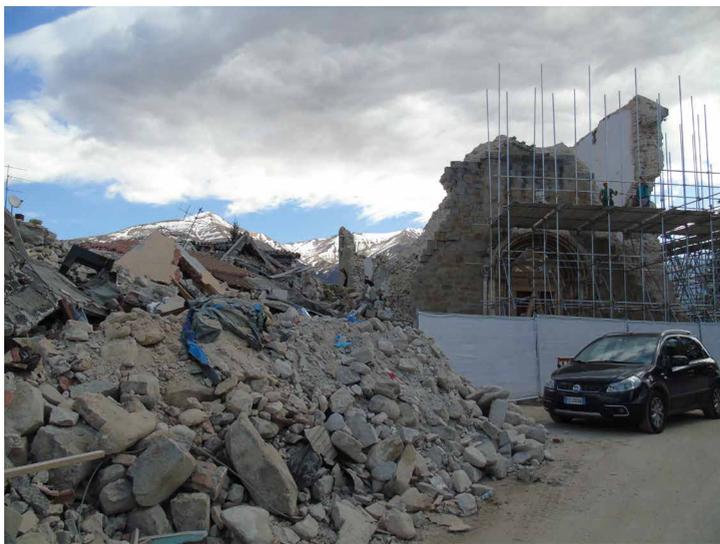
24 Agosto 2016 (epicentro ad Accumoli, magnitudo 6.0): si è verificato, oltre che il crollo di Porta Carbonara, il ribaltamento 'semplice' della parte superiore della facciata principale, corrispondente alla sopraelevazione del 1933 e quindi il collasso parziale della copertura. La scossa ha inoltre provocato la formazione di profonde lesioni in corrispondenza della cella campanaria e di lesioni 'a taglio', dal tipico andamento 'a scaletta', tra i giunti e i comenti nelle pareti longitudinali. Sintomo di incipiente meccanismo di

26 Ottobre 2016 (epicentro a Visso, magnitudo 5,9): la scossa ha prodotto il ribaltamento (composto) del cantonale destro della facciata principale, già annunciato dalla lesione creatasi con la precedente scossa. Si è verificato inoltre il crollo parziale del campanile in corrispondenza della cella campanaria, in genere la porzione più fragile dei campanili in quanto dotata di aperture ampie e piedritti snelli.

18 Gennaio 2017 (epicentro a Capitignano, magnitudo 5,3): si è verificato il crollo definitivo del campanile.

29 Gennaio 2017 (epicentro ad Amatrice, magnitudo 3,8): l'ultima rovinosa scossa ha innescato il ribaltamento 'composto' della facciata longitudinale nord-ovest, già annunciato dalla lesione verticale in corrispondenza del cantonale e quindi il collasso totale della copertura.

Fig. 3.5
Sequenza dei crolli generati dalle varie scosse

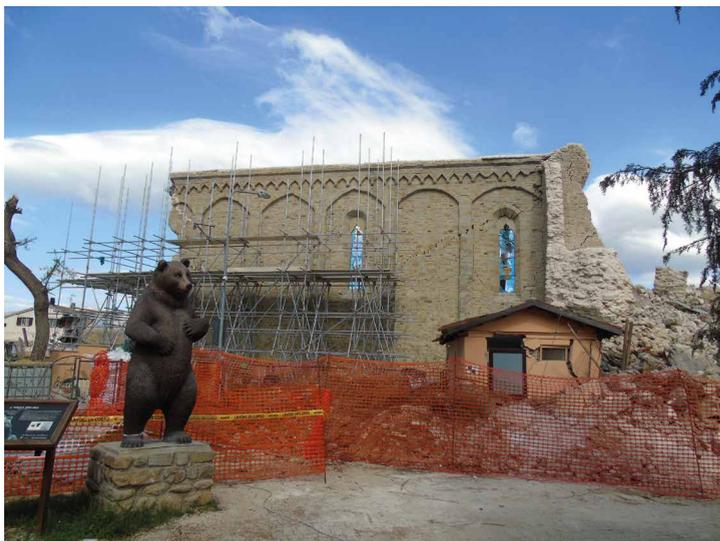
Fig. 3.6
Prospetto principale della chiesa dopo il terremoto

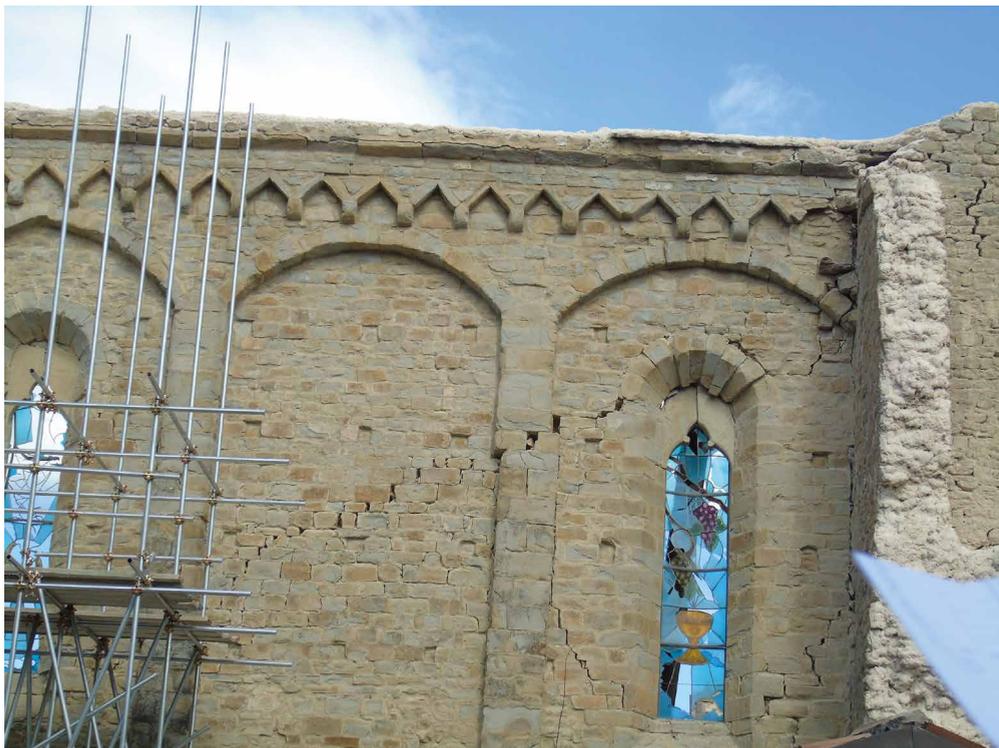
Fig. 3.9

in c. a. (realizzato durante i lavori di restauro negli anni 1980-1982) era inoltre disposto su entrambe le murature longitudinali dell'aula.

Particolare del cordolo in calcestruzzo armato visibile dalla muratura longitudinale crollata del prospetto sud-est
