# Il sistema ambientale della Santissima Annunziata. Studi e ricerche per il restauro

**Maddalena Branchi**

## Abstract

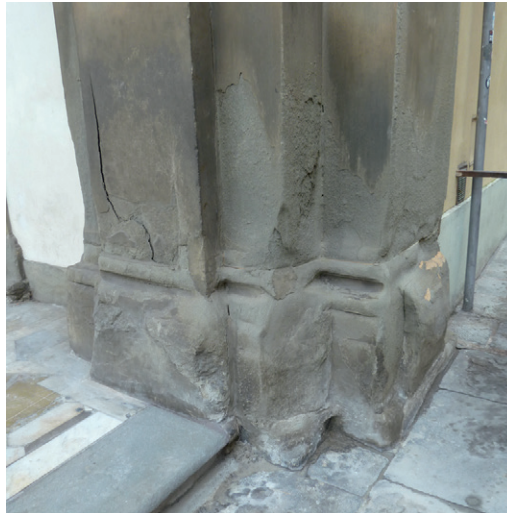
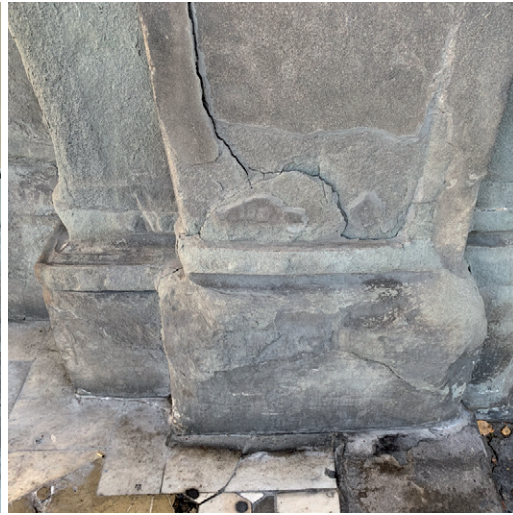
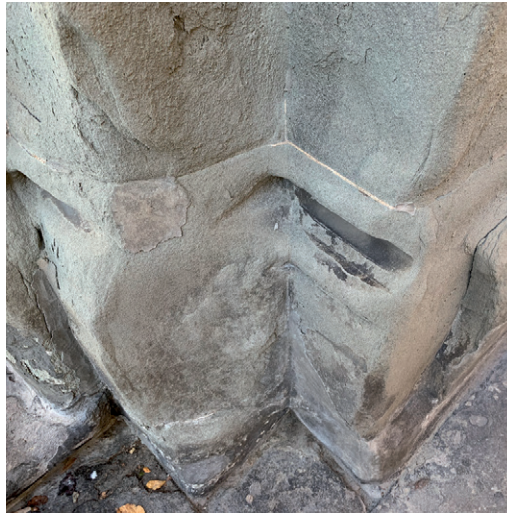
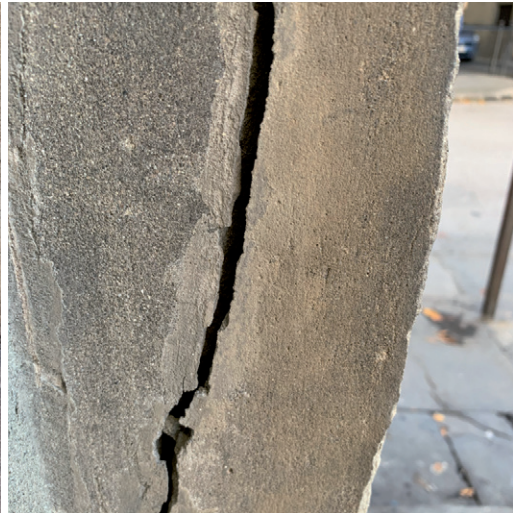
**Fig. 3-7**  
 Immagini di dettaglio  
 della parasta d'angolo di  
 sinistra del Loggiato della SS.  
 Annunziata. Foto: Maddalena  
 Branchi, 11/2020.

A sei anni dall'ultimo restauro<sup>2</sup> (2015), l'architettura del Loggiato mostra preoccupanti segnali di degrado. Nella parete interna del portico si osserva che la parasta d'angolo di sinistra è gravemente sofferente a causa della presenza di umidità localizzata: una rilevante imbibizione dello zoccolo causa fenomeni di distacco e di erosione del materiale lapideo (Figg. 3-7) e vi sono alcune fratturazioni sul fusto. Fenomeni di degrado sono presenti anche all'interno dell'Oratorio di San Sebastiano, che è interessato nella prima campata (dove c'è l'ingresso, in adiacenza al Loggiato) da problemi strutturali. Le maggiori lesioni della volta si rilevano in corrispondenza dei due lati prospicienti via Gino Capponi e la piazza, che confluiscono nell'angolo, dove si manifestano le infiltrazioni, insieme a percolazione e efflorescenza salina (Figg. 8-9).

Dall'analisi dello stato di fatto sul manufatto si desume che vi sono state delle infiltrazioni dall'alto, dovute all'ostruzione della calata di via Capponi, che sono state risolte; si ipotizza che il degrado della volta dell'Oratorio e il quadro fessurativo sia causato principalmente dalla presenza d'acqua nel sottosuolo. Infatti l'andamento del quadro fessurativo della volta, insieme alle criticità rilevate sulla parasta d'angolo, fanno ipotizzare la presenza di un cedimento fondale nell'angolo causato dalla forte imbibizione del terreno.

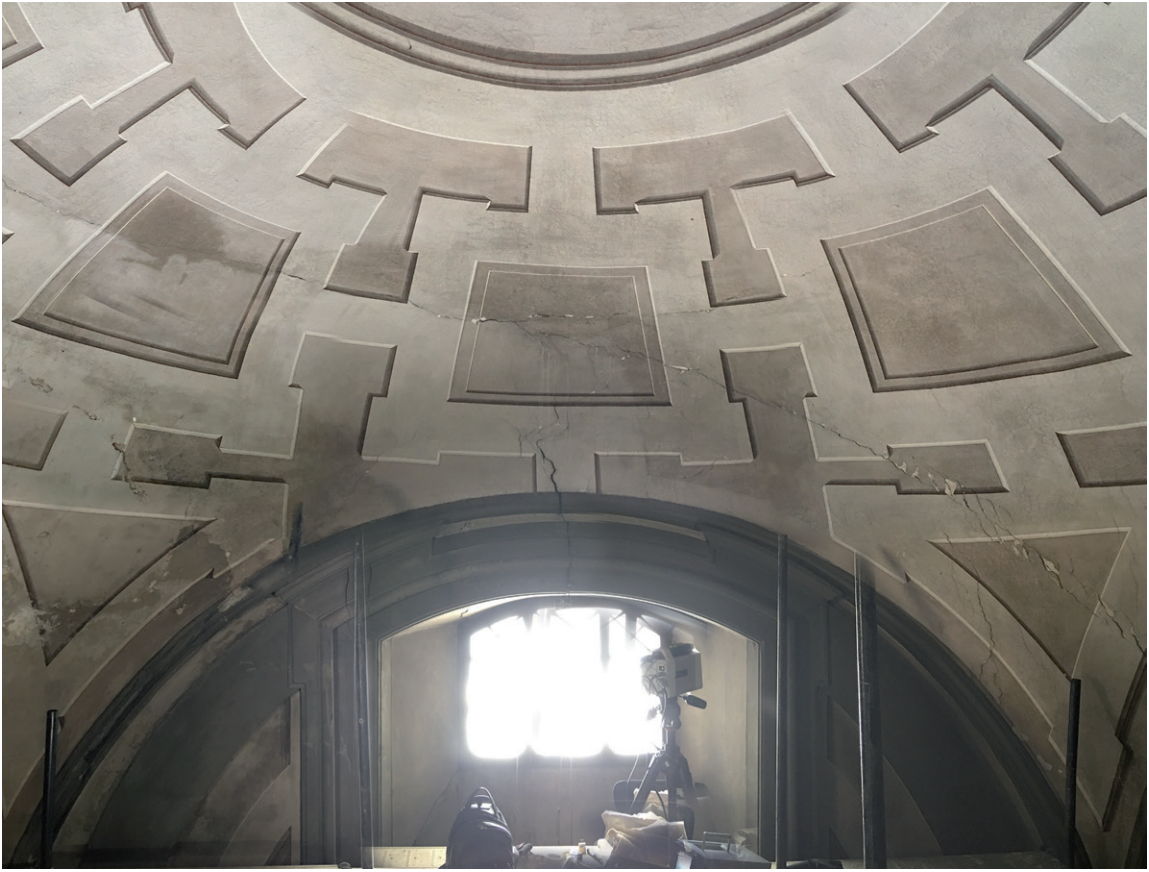
**Fig. 9**

Vista interna della volta della  
 prima campata dell'Oratorio  
 del San Sebastiano, dettaglio  
 del pennacchio d'angolo tra  
 la piazza e via Capponi. Foto:  
 Editech, 07/2020.
