# Paesaggi archeologici nei contesti urbani. Il caso dell'Anfiteatro romano di Catania (Italia)

Giulia Sanfilippo, Attilio Mondello, Laura Ferlito

Dipartimento di Ingegneria Civile e Architettura, Università degli studi di Catania, Catania, Italia

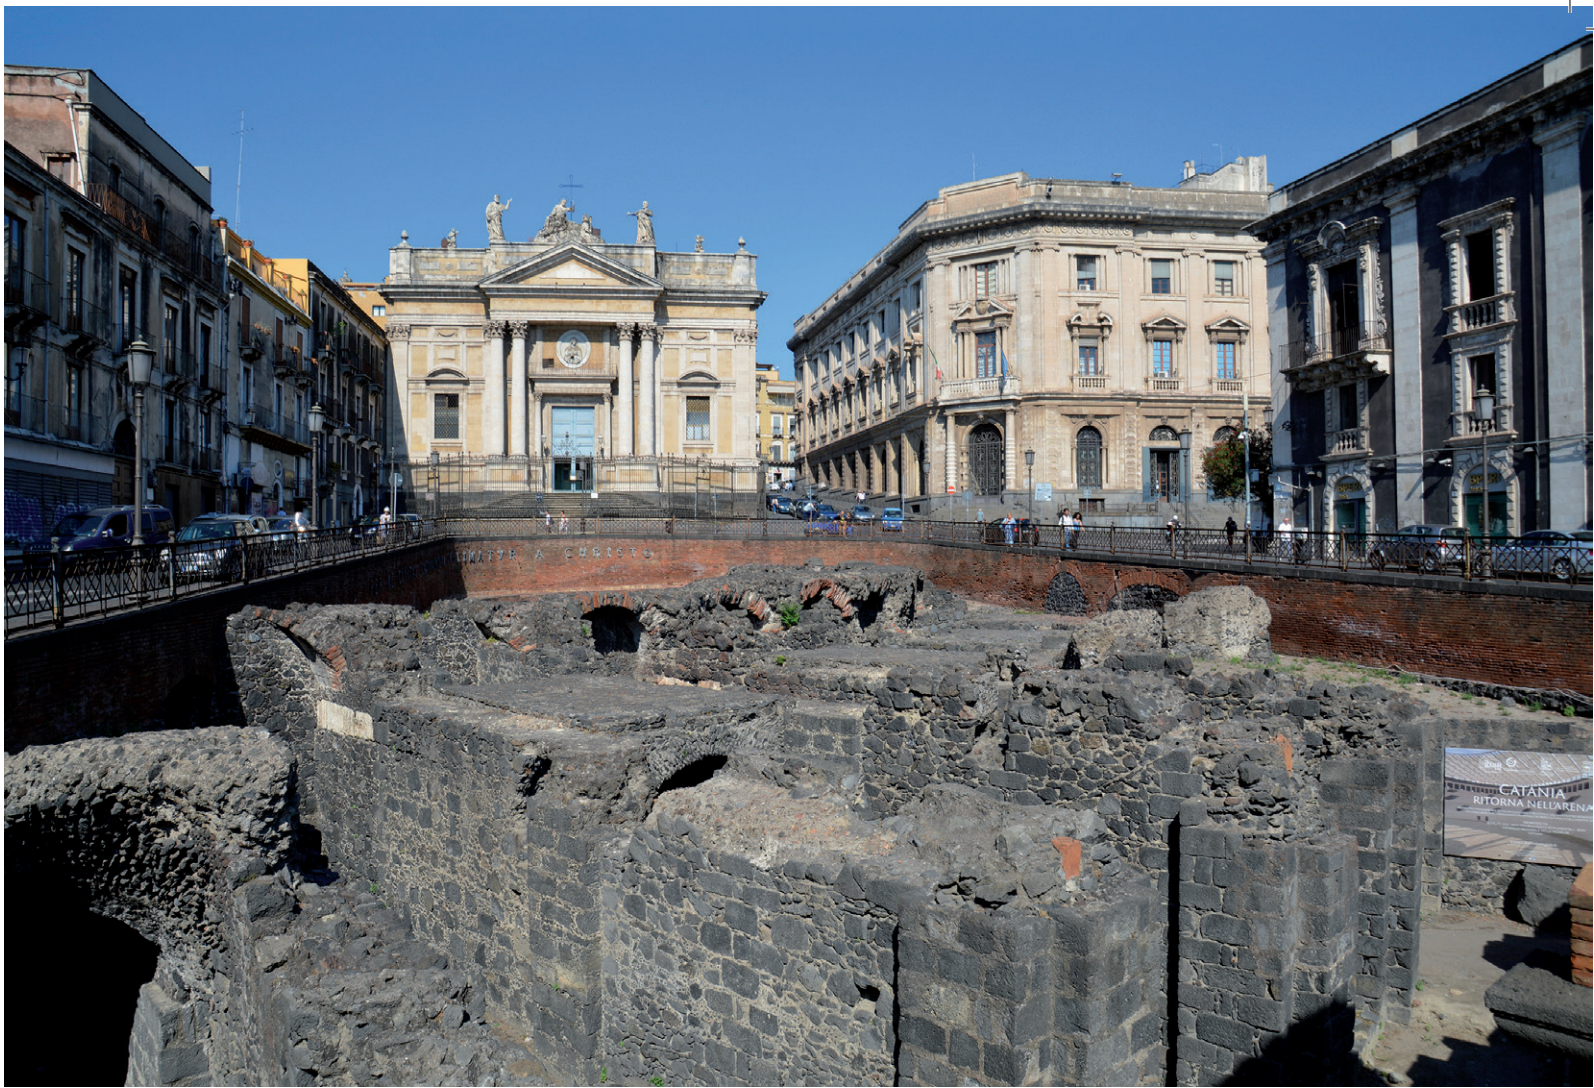
Fig. 1  
L'anfiteatro nell'attuale contesto urbano.

I resti archeologici che caratterizzano molti centri storici europei fanno parte di un lento processo di stratificazione storica costituito da sovrapposizioni, trasformazioni, restauri e riusi; tali contesti possono formare delle 'lacerazioni' nel tessuto urbano, affiorando in superficie senza alcuna integrazione con il tessuto urbano moderno. Inoltre, la caratteristica precipua dello 'scavo', luogo per sua natura riservato e pericoloso da percorrere, non agevola la connessione tra istanze di protezione del bene e di fruizione pubblica (Agostiano, Pane, 2013). In questo quadro, non fanno eccezione le rovine greche e romane degli edifici per lo spettacolo (come teatri, anfiteatri e circhi), ancora esistenti nelle nostre città come memoria nobile dell'antichità, non adeguatamente valorizzate, contrariamente a quanto suggerito dalle Carte del restauro e dalla Carta di Siracusa per la conservazione, fruizione e gestione delle architetture teatrali antiche del 2004. Un caso critico è rappresentato dall'Anfiteatro romano di Catania, monumentale archeologia quasi del tutto ipogea, che vive una condizione di 'estraneità' rispetto al centro storico (Fig. 1).

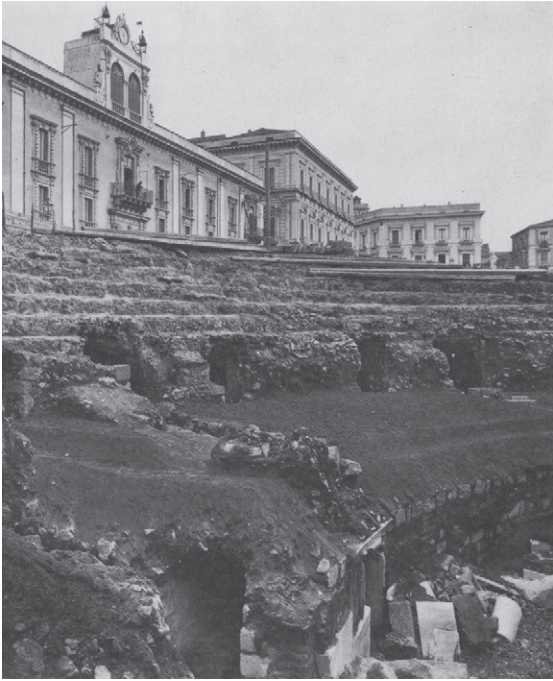
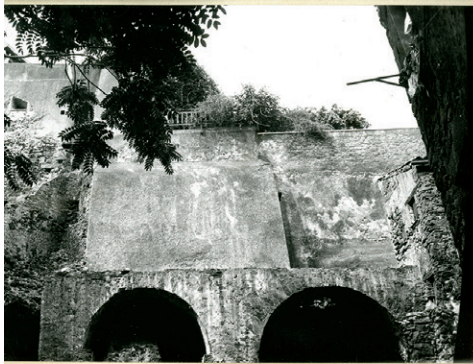
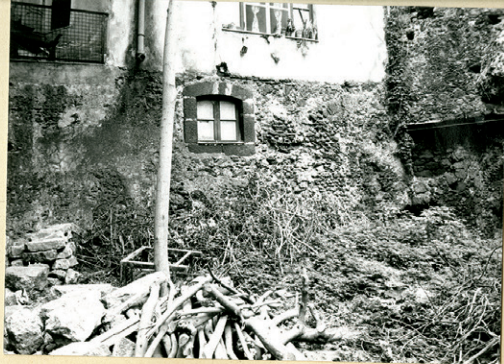
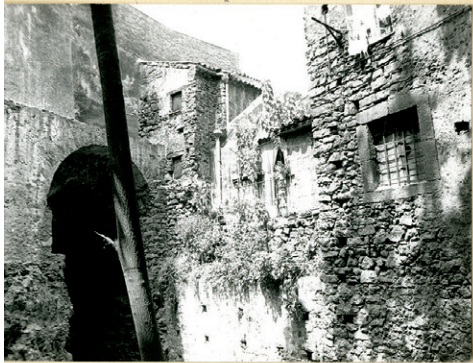
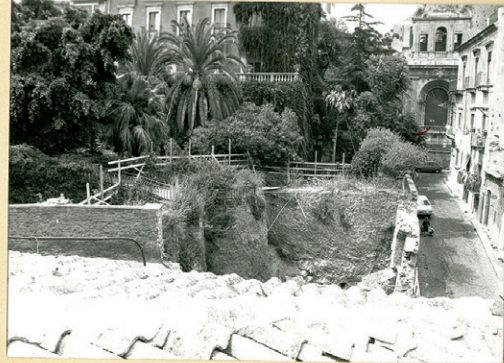
**Fig. 8**  
Rilievo fotografico 1978: il crollo del sistema voltato di un fornice del settore sud-occidentale sotto una porzione del giardino pensile di villa Cerami (Archivio del PAPCV).

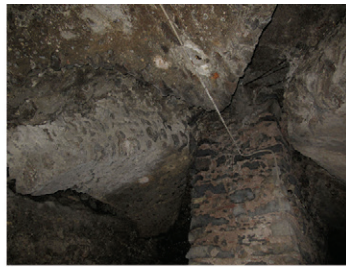
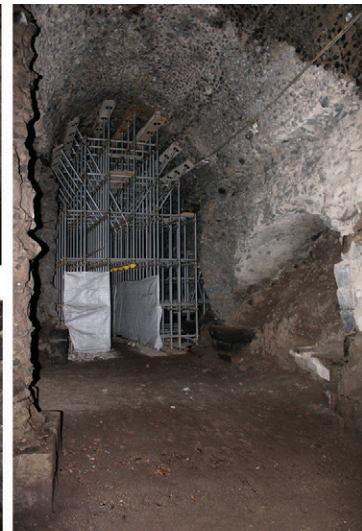
**Fig. 11**  
Percorso clinico diretto: mappe dei degradi rilevati nella porzione del monumento sotto villa Cerami.

MURATURE POST-ANTICHE (AMBULACRO INTERNO)

PERCOLAZIONE DI ACQUE NERE (FORNICE XXXVI)

CASTELLO IN TUBI INNOCENTI (AMBULACRO ESTERNO)

L'Anfiteatro di Catania è soggetto ad una 'vulnerabilità naturale' dovuta alla presenza di terreni di riporto e acque disperse provenienti dal tessuto edilizio di superficie, e ad una 'vulnerabilità indotta' dal processo di urbanizzazione, che nei secoli ha progressivamente modificato la città senza rispettare le stratificazioni archeologiche ipogee. Seguendo un processo sistemico proposto per l'analisi dello stato conservativo dei siti archeologici 'privi di protezione' (Marino, 2016), è stato definito un quadro semeiologico per valutare il grado degenerativo attuale del sito, focalizzando lo studio nell'area sottostante il giardino pensile di villa Cerami<sup>5</sup>. In una prima fase sono stati eseguiti sopralluoghi, campagne fotografiche, rilievi diretti e fotogrammetrici (*Structure for Motion*<sup>6</sup>) delle strutture a vista incluse in una porzione dell'edificio non aperto al pubblico e parzialmente inagibile (tra il XXXVI ed il XLVII settore) (Fig. 10). Successivamente, con l'ausilio dei modelli 3D fotogrammetrici è stato restituito ed individuato, con mappe generali e tematiche delle manifestazioni visibili dei degradi, un quadro clinico complessivo (Fig. 11-13).

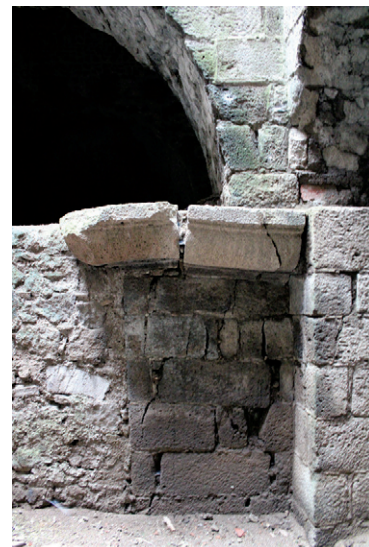
I MACRO-AMBITI DEGENERATIVI DELL'ANFITEATRO ROMANO DI CATANIA		
DISSESTO DELLE STRUTTURE	UMIDITÀ	ALTERAZIONE DELLA "FACIES" ORIGINARIA
<b>MANIFESTAZIONI VISIBILI</b>		
<p><b>Erosione, rottura e polverizzazione</b> dei materiali (malta e materiale lapideo)</p> <p><b>Lesioni e/o fratturazioni</b> all'intradosso delle strutture portanti (volte e archi)</p> <p><b>Deformazione e rotazione</b> degli elementi costruttivi discontinui (archi e piedritti)</p> <p><b>Mancanza</b> di elementi tridimensionali (capitelli, ghiera in mattoni)</p>	<p><b>Erosione, rottura e polverizzazione</b> dei materiali (malta e materiale lapideo)</p> <p><b>Lesioni e/o fratturazioni</b> all'intradosso delle strutture portanti (volte e archi)</p> <p><b>Vegetazione</b> non controllata</p> <p><b>Efflorescenze saline bianche e rosa, microorganismi biodeteriogeni e alterazione cromatica</b></p>	<p><b>Mancanza</b> di elementi tridimensionali (capitelli, ghiera in mattoni)</p> <p><b>Vegetazione</b> non controllata</p> <p><b>Interventi non congruenti</b> (castello in tubi innocenti, lucernario in vetro strutturale traslucido)</p> <p><b>Collocazione impropria</b> di impianti ed elementi tecnologici</p>

<b>CAUSE DEGENERATIVE</b>		
<p><b>Eccesso di carico e anomale sollecitazioni delle strutture</b> esercitate dal volume di terreno sovrastante e limitrofo alle aree interrato del monumento</p> <p>Azione degli <b>apparati radicali</b> provenienti dal giardino pensile</p>	<p><b>Fenomeni di infiltrazione e percolazioni di acque disperse (bianche e nere)</b> provenienti dal tessuto edilizio di superficie del centro storico</p> <p><b>Tossicità</b> delle sostanze contenute nei percolati acquosi fognari</p>	<p><b>Incaute trasformazioni dell'anfiteatro e delle aree limitrofe</b>, non compatibili con le esigenze di conservazione e valorizzazione</p> <p><b>Assenza di manutenzione programmata</b></p>

Fig. 14  
Macro-ambiti degenerativi e correlazione tra cause e manifestazioni dei degradi.

La sintesi tra le osservazioni dirette in situ ed i risultati delle citate indagini diagnostiche eseguite in precedenza ha portato all'identificazione delle possibili correlazioni tra degradi, contesto fisico-ambientale e cause degenerative (naturali ed antropiche) (Fig. 14). La fase pre-diagnostica ha confermato la persistenza dei fenomeni fisico-chimici sopra descritti come causa principale della quasi totalità dei degradi rilevati sulle superfici lapidee. Infatti, le strutture analizzate, specialmente quelle voltate, continuano ancora oggi, ad essere interessate da fenomeni (localizzati e/o diffusi) di percolazione, soprattutto nelle aree comprese tra i fornic XXXVI e XLIII. Le infiltrazioni rilevate provengono dal tessuto edilizio di superficie o dai terreni di accumulo soprastanti e/o limitrofi a causa dell'inefficienza dei sistemi di raccolta e smaltimento delle acque di villa Cerami e palazzo Ardizzone: in corrispondenza del fornice XXXIII, è ancora attiva una 'fossa a perdere' con caditoie provenienti dagli edifici storici posti su via Manzoni. I trasudamenti degli scarichi fognari hanno comportato il rigonfiamento degli elementi di tamponamento dei fornic, la probabile perdita di consistenza della malta nonché la formazione di efflorescenze saline (bianche e rosa) sui paramenti. Inoltre, l'alto livello di umidità e i ruscellamenti hanno facilitato la proliferazione di biodeteriogeni e di vegetazione infestante, che sta compromettendo le caratteristiche prestazionali di malte e scheletro murario. Un grave stadio di erosione, concentrato soprattutto in corrispondenza di archi e piedritti, sta degenerando in rotture, distacchi e mancanze di porzioni lapidee (con conseguente indebolimento strutturale e perdita della sagoma originaria). I setti radiali ed i pilastri dell'ambulacro esterno presentano importanti fratture, deformazioni e rotazioni, probabilmente causate dalla spinta del terreno che contiene le rovine. In particolare, i setti dei fornic XXXVII, XXXVIII e XXXIX denunciano
