Interpretazione degli effetti sismici e analisi dinamica dei collassi in Ostia Antica

Laura Pecchioli^{1,2}, Giovanni Cangi³

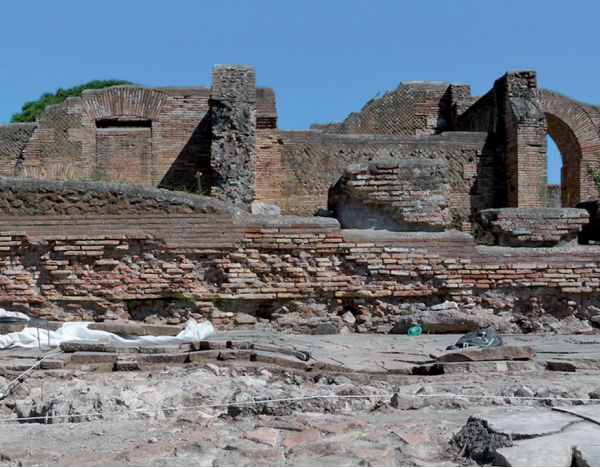
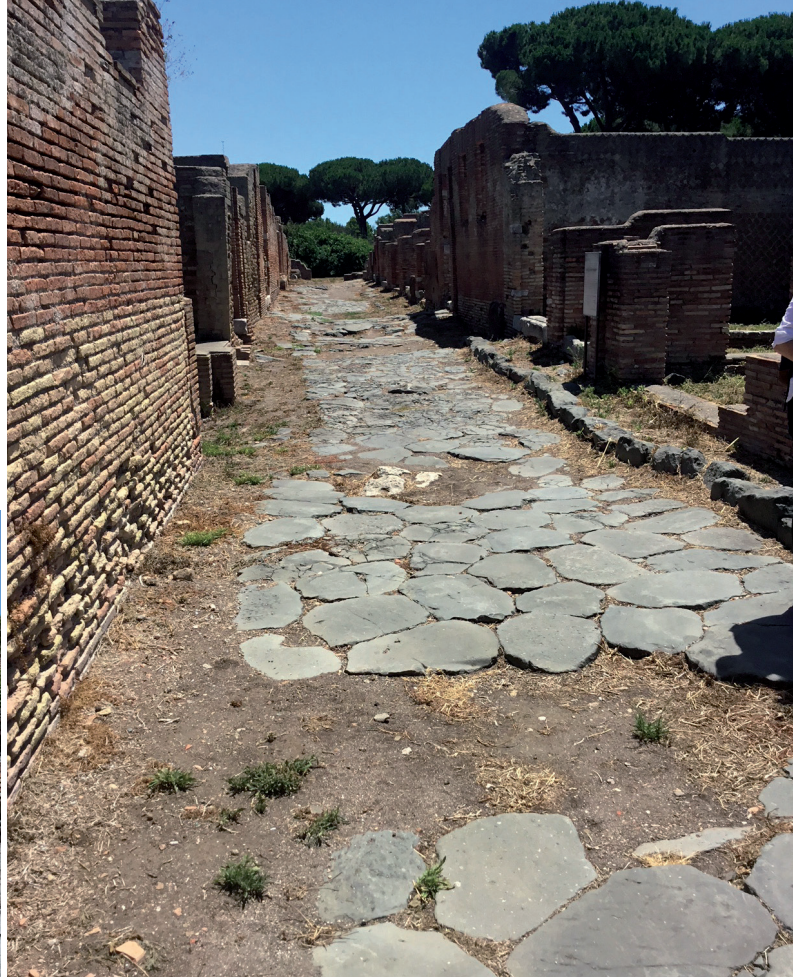
Fig. 2
Fenomeni di subsidenza del terreno
a Reg. I Forum (Ostia Forum Project)
b Reg. V.
