Roma, Sepolcreto della via Ostiense: le pitture murali e la loro conservazione. Tecnica, modalità decorative, cronologia

Simona Pannuzi¹, Marina Marcelli², Cecilia Balsi³, Carla Giovannone¹, Mauro Torre¹, Stefano Ridolfi⁴

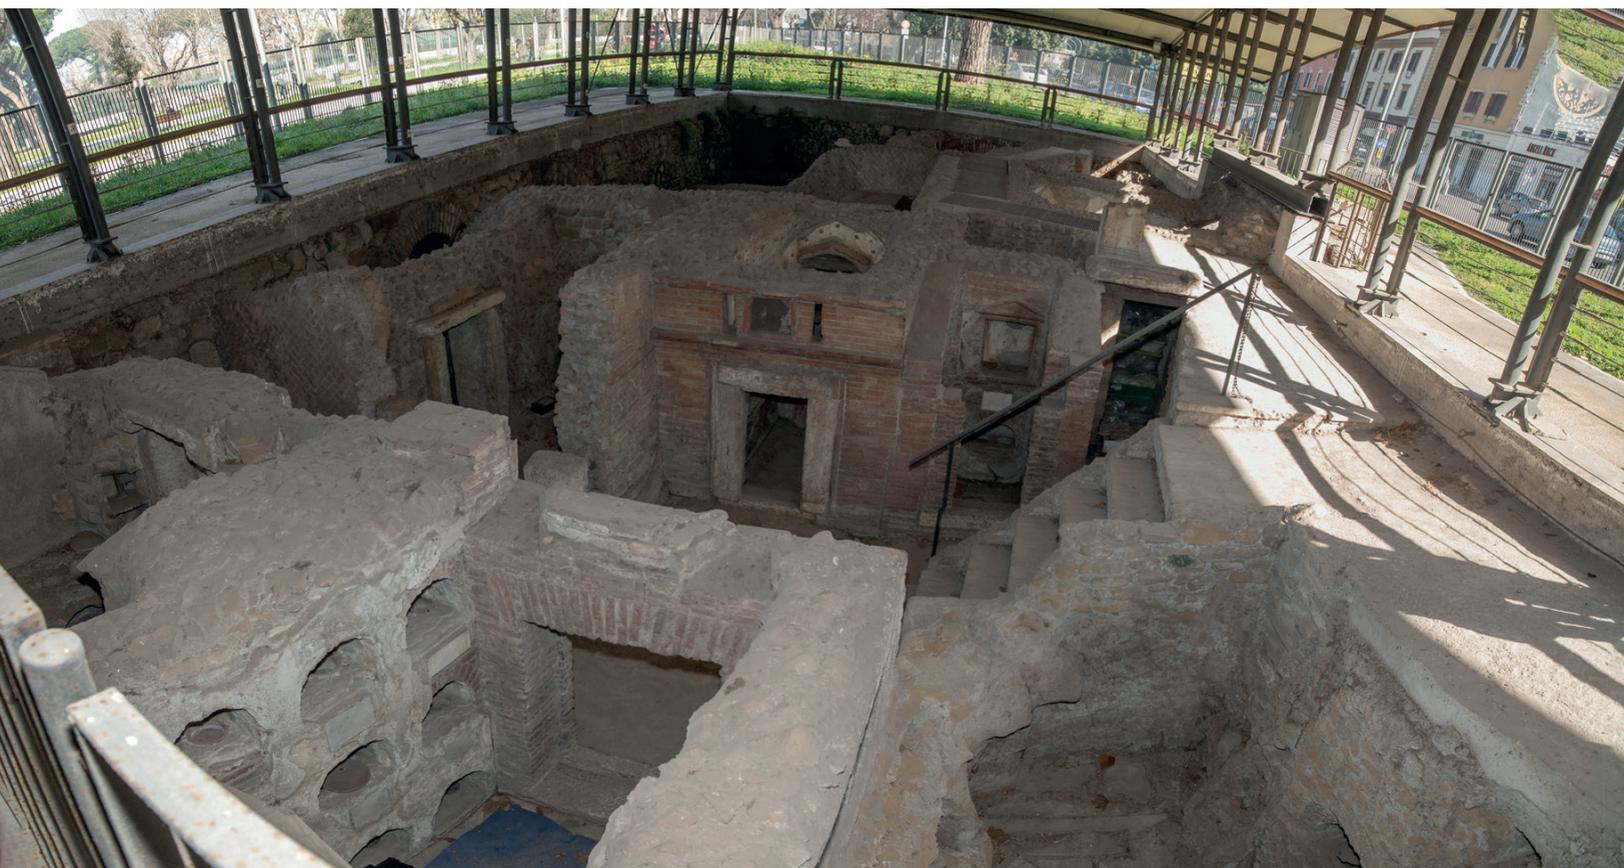
Fig. 1
Roma, Sepolcreto della via
Ostiense: visione degli edifici
sepolcrali da sud-est
Foto A.R. Rubino, C. Santan-
gelo, © ICR.

All'inizio dell'età imperiale una vasta area cimiteriale si sviluppò sul lato orientale della via Ostiense, fra il I e il III miglio, estendendosi successivamente verso le alture prospicienti e sull'altro lato della strada. All'interno di questo cimitero trovò sepoltura l'apostolo Paolo, martirizzato sotto l'imperatore Nerone e presso la cui tomba fu poi costruita una grande basilica cristiana nel IV secolo d.C. Proprio vicino all'attuale Basilica di San Paolo è oggi visibile una parte importante dell'antico cimitero, di competenza della Sovrintendenza Capitolina (fig. 1).

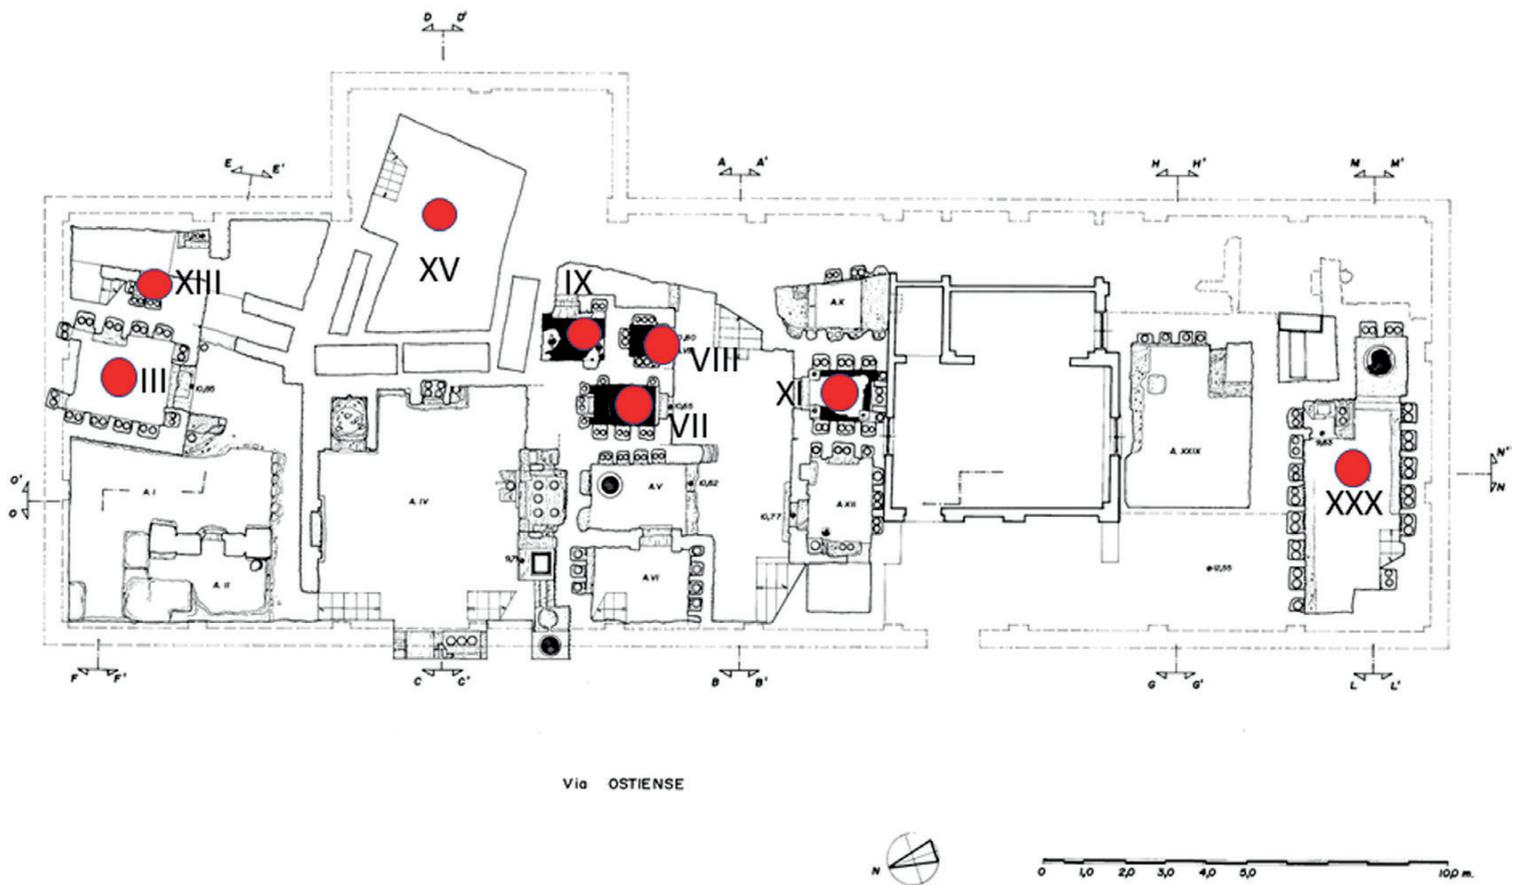
Fig. 2

Roma, Sepolcreto della via Ostiense: individuazione degli edifici sepolcrali che conservano decorazioni pittoriche. © Sovrintendenza Capitolina, rilievo di A. Cucinotta, 1991.

La maggior parte dei sepolcri era decorata con eleganti pitture dai temi naturalistici e mitologici, con decorazioni parietali in stucco e con mosaici pavimentali (fig.2). In particolare le pitture rappresentano una delle più significative testimonianze a Roma di arte funeraria della prima età imperiale. Il repertorio figurativo si inserisce pienamente nelle tematiche note da altri contesti coevi e mutate inizialmente dalla pittura domestica, per poi arricchirsi di nuove specifiche iconografie (Feraudi-Gruénais 2001; Tortorella 2007).

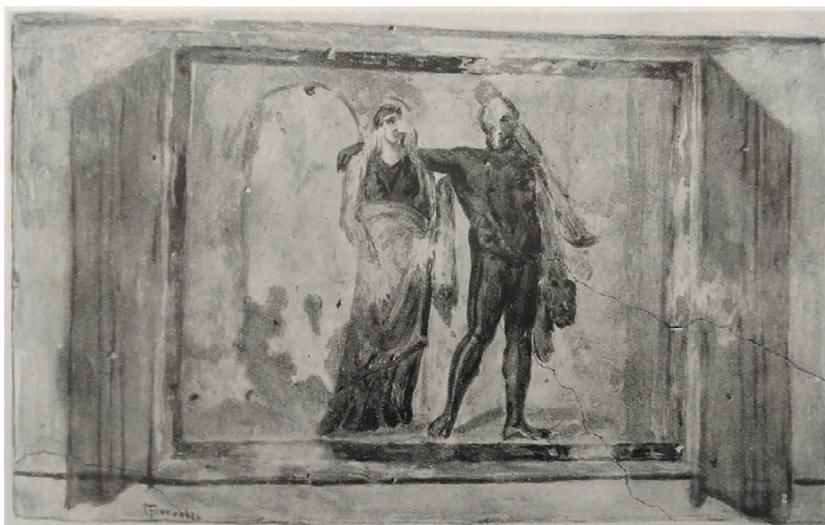
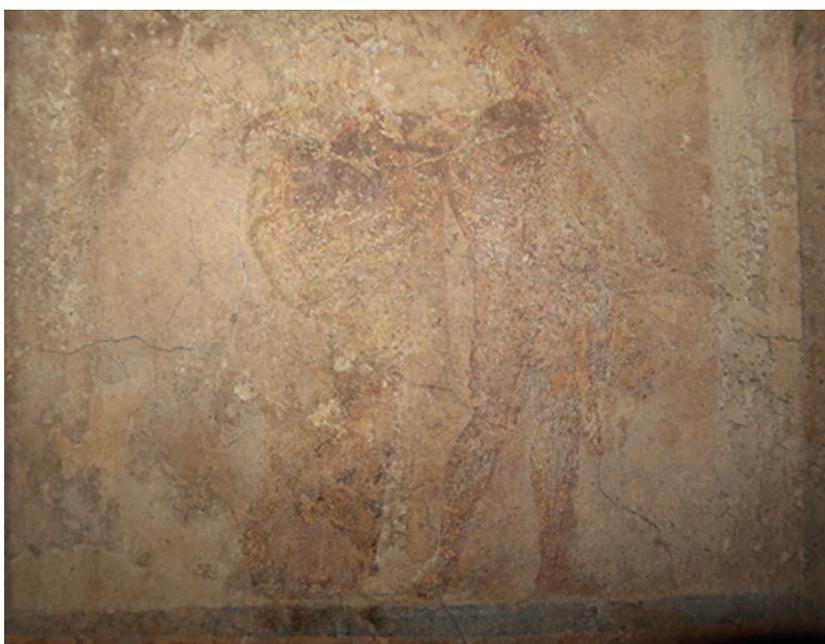
Fig. 3
 Roma, Sepolcreto della via Ostiense: il colombario XIII, particolare della scena con Ercole e Alceste.
 Sopra, come era visibile al momento del rinvenimento (disegno di O. Ferretti, in G. Lugli, 1919, p. 297, fig. 6).
 Sotto, come si conserva oggi (foto di S. Pannuzi, © ICR).

Inoltre, interventi strutturali particolarmente rilevanti ed invasivi messi in atto in un periodo imprecisato dopo il 1919, sono verificabili anche nell'ambito del piccolissimo colombario XIII (ICCD, GFN, MPI6133736 e MPI6133741; Lugli 1919, figg. 5 e 6, particolare dello scatto fotografico MPI6133741). Anche nell'ambiente XV, identificato tradizionalmente al momento della scoperta come "*Schola*", si notano risarciture di molte lacune oggi fortemente ingiallite, fessurate e scrostate: tali interventi, che non risultano in alcun modo recenti, potrebbero ricollegarsi alle opere conservative effettuate subito dopo lo scavo archeologico (si veda Lugli 1919, pp. 331-335), come anche a lavori effettuati nei decenni successivi del Novecento.

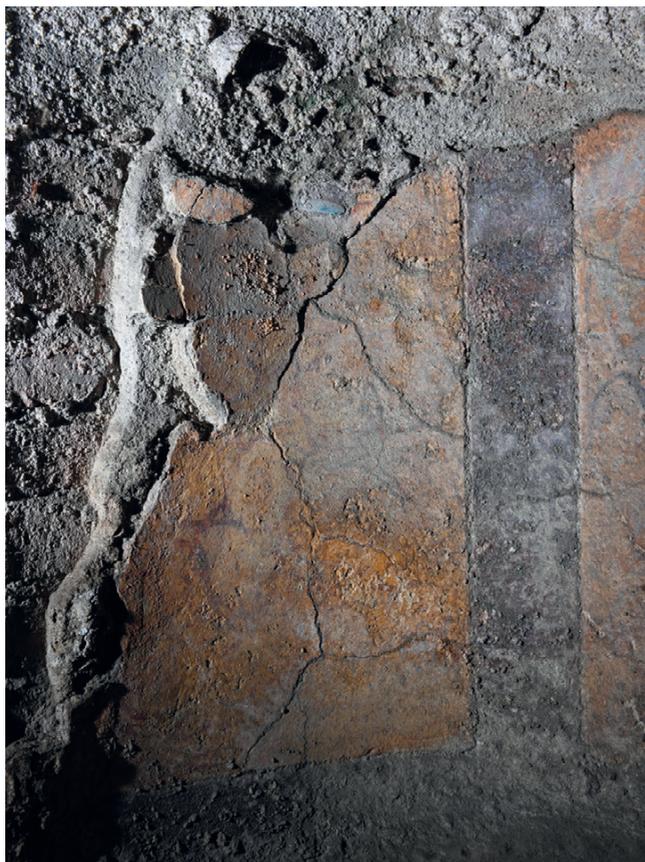
Fig. 4
Roma, Sepolcreto della via Ostiense, colombario III: immagine a luce radente che evidenzia i segni di battitura dei fili. Foto di A.R. Rubino, C. Santangelo, © ICR.

Sulle pareti l'intonaco appare estremamente lucido e compatto, ben levigato mediante *expolitiones*, mentre all'interno delle nicchie sono visibili in luce radente numerosi segni di applicazione a spatola, dal momento che in questi punti l'accentuata curvatura rendeva più difficile la lavorazione.

Per quanto riguarda la preparazione della decorazione pittorica, in alcuni ambienti è ancora visibile un'incisione diretta tramite battitura di fili che definiva una generale partitura geometrica degli spazi (fig. 4). Il segno della cordicella poteva poi essere dipinto ad affresco con ocra rossa. Nel colombario VII sono presenti numerose incisioni indirette da cartone, utilizzate per tracciare i profili degli elementi decorativi come ghirlande e candelabre, mentre le cornici sono dipinte in bruno/nero, grazie all'aiuto di righe e stecche in legno (Giovannone et al., 2019). Negli edifici funerari sono state individuate anche incisioni indirette più o meno evidenti per la realizzazione di raffigurazioni di animali, figure mitologiche e decorazioni floreali. In altri casi, come nel colombario III, le incisioni vengono impiegate anche per la partizione della pittura a finti marmi. (CB, CG, SP)

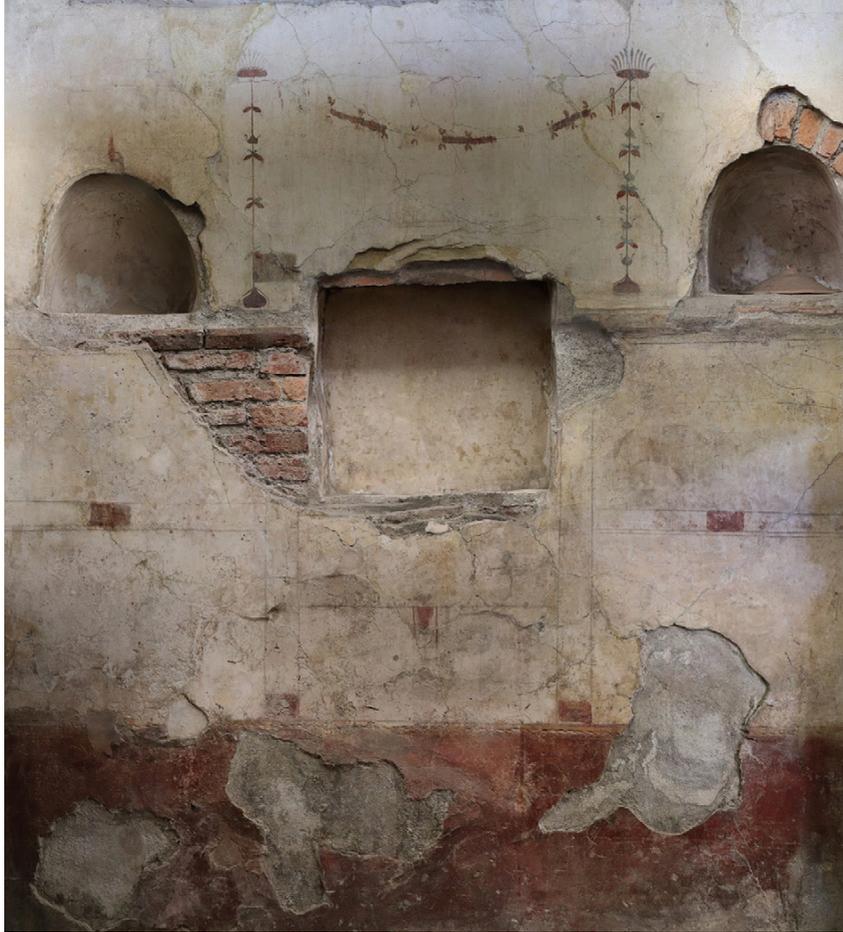
Fig. 5
Roma, Sepolcreto della via Ostiense, colombario VII: decorazione pittorica della parete orientale. © Sovrintendenza Capitolina.

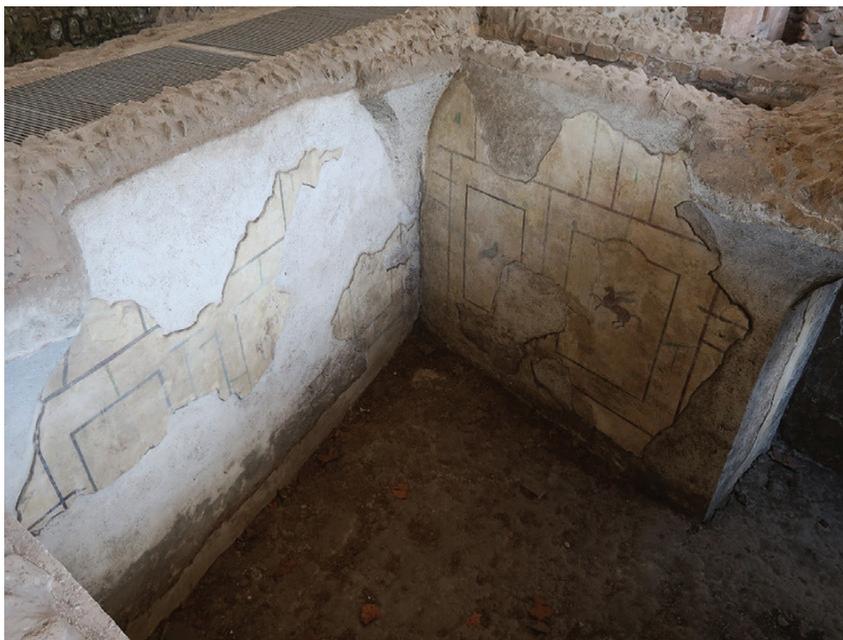
Fig. 6
Roma, Sepolcreto della via Ostiense, edificio XV, cd. *Schola*: decorazione pittorica delle pareti nord e ovest. Foto di S. Pannuzi, © ICR.

Gli interessanti affreschi ancor oggi visibili negli edifici del Sepolcreto della via Ostiense presentano delle delicate raffigurazioni, dipinte con veloci pennellate su un fondo prevalentemente di colore bianco, riferibili a *candelabra*, festoni, ghirlande floreali, fiori ed elementi vegetali (spesso rose accompagnate da foglie verdi, oppure piccoli fiori con differenti tipologie di petali) (fig. 5), animali reali e mitologici, in alcuni casi personaggi umani (cacciatore, offerente) e scene reali (scena di vendemmia) e mitologiche (Ercole e Alceste¹³). Solo in un caso, nel colombario XXX, il fondo delle pitture è di colore rosso. Nell'ambiente XV la parete pittorica a fondo bianco è riquadrata da linee di colore bruno, secondo uno schema presente nell'architettura funeraria ma anche negli edifici residenziali romani (fig. 6).

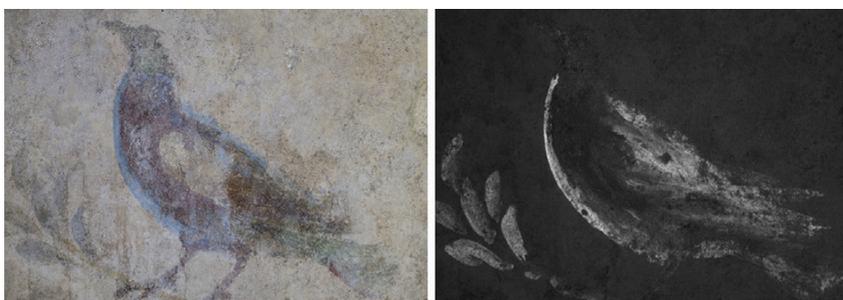
Fig. 7
Roma, Sepolcreto della via Ostiense, edificio XV, cd. *Schola*: volatile dipinto con linea di contorno in Blu Egiziano; a sinistra immagine VIS, a destra immagine VII. Foto di M. Torre, © ICR.

Inoltre, nella maggior parte degli edifici sepolcrali con tracce di decoro dipinto, è stata effettuata l'indagine VIL per identificare l'eventuale presenza del Blu Egiziano nei decori di colore azzurro²⁰.

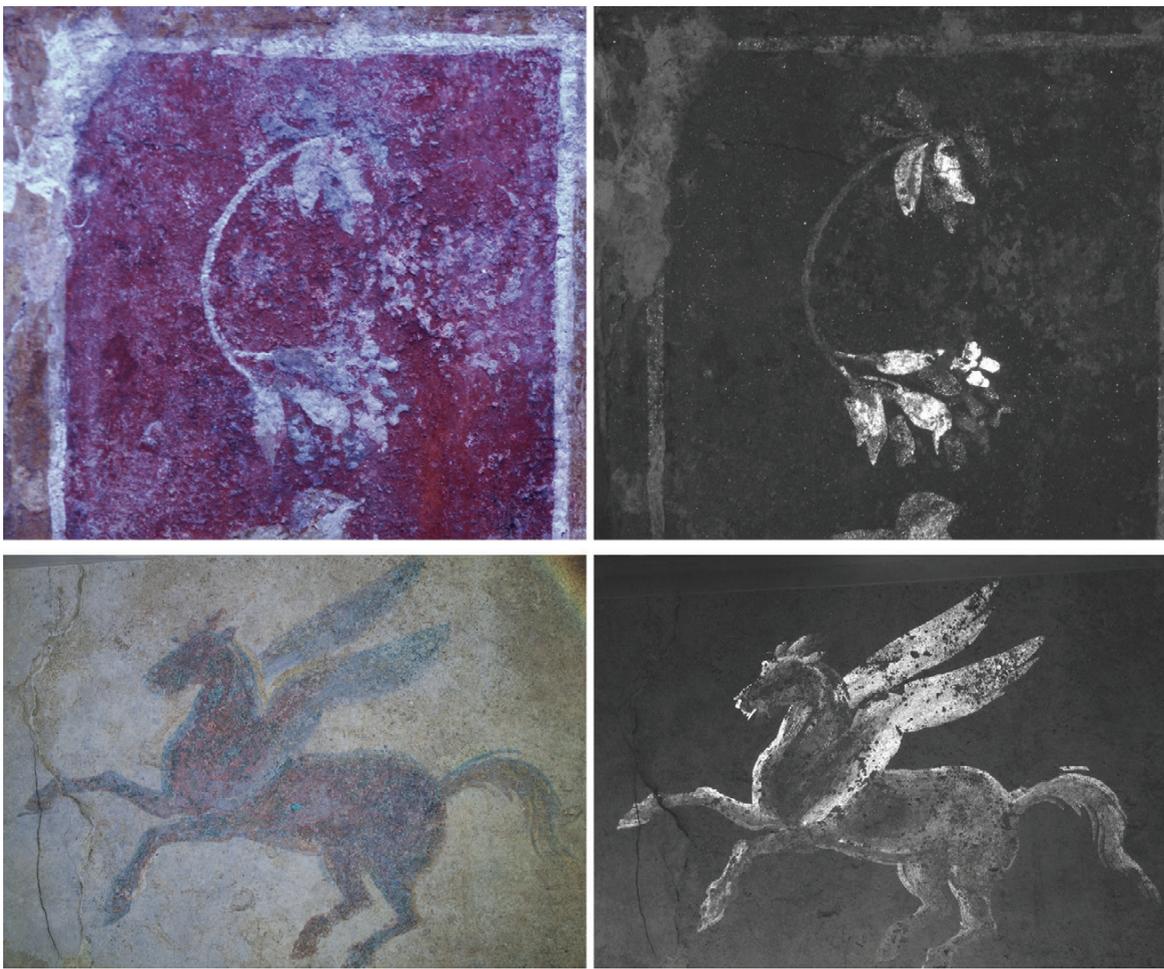
**pagina a fronte
sopra****Fig. 8a-b**

Roma, Sepolcreto della via Ostiense, colombario XXX: tralcio floreale con fiori dipinti in Blu Egiziano: a sinistra immagine VIS, a destra immagine VIL. Foto M. Torre, © ICR.

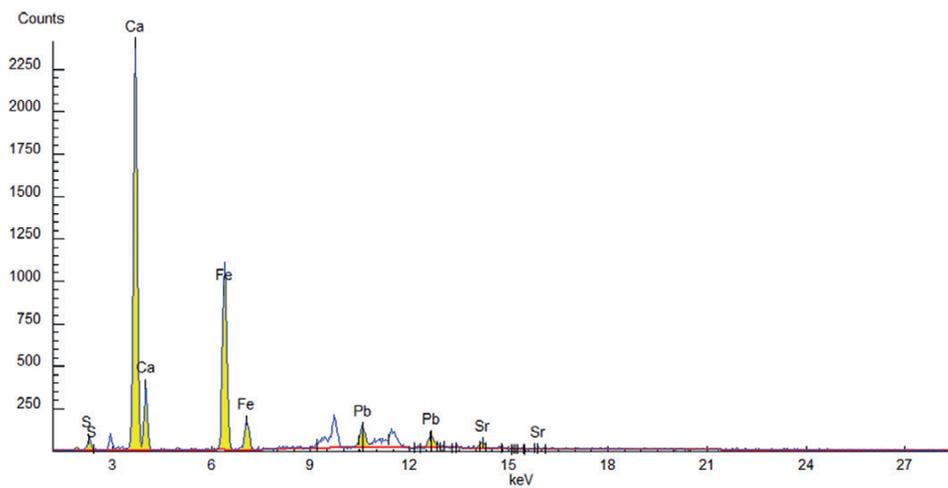
Fig. 10

Roma, Sepolcreto della via Ostiense, colombario III, indagine XRF: misura 6, pigmento rosso. Indagine XRF di S. Ridolfi.

Le campiture pittoriche indagate hanno evidenziato la presenza di Bianco di calce, Ocre rosse e gialle (fig. 10), Terra verde (fig. 11) e Terra d'ombra (ferro e manganese) per rendere il colore bruno. Il pigmento a base di Rame negli azzurri (fig. 12) è stato più chiaramente identificato come Blu Egiziano grazie all'indagine VIL (vedi *supra*); un pigmento a base di Rame è presente in alcuni verdi mescolato con la Terra verde: prossime indagini dovranno verificare se trattasi anche in questo caso di Blu Egiziano o di altro pigmento. Nel sepolcro VIII è stata verificata la presenza, sopra una campitura in Ocra rossa, di un altro colore blu non identificabile con indagine XRF: successive indagini dovranno identificare tale pigmento.

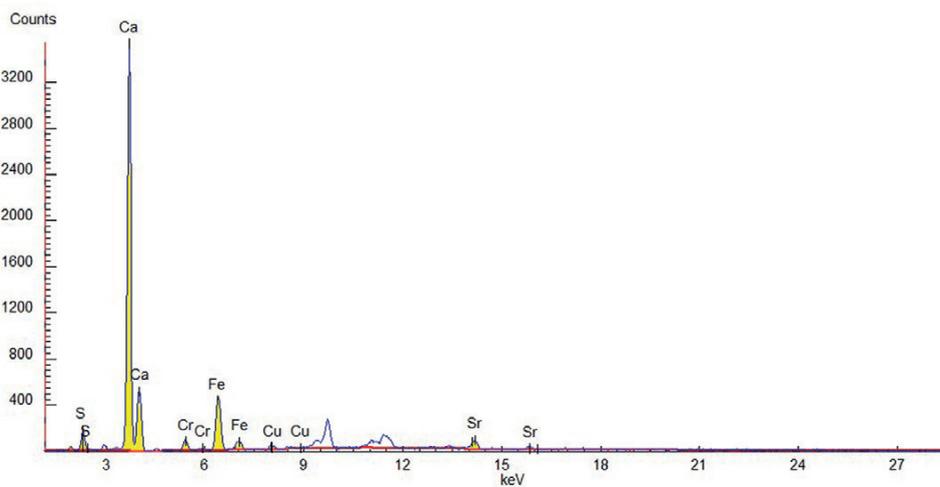
Fig. 11

Roma, Sepolcreto della via Ostiense, colombario III, indagine XRF: misura 1, pigmento verde originario con pigmento di restauro moderno. Indagine XRF di S. Ridolfi.

Dal punto di vista conservativo si nota che la maggior parte dei verdi (ed anche il Blu Egiziano nel sepolcro XXX) sono stati ritoccati con un pigmento a base di Cromo (vedi fig. 11) ed in generale si rileva la presenza di Bianco di Titanio in alcune campiture di colore giallastro (Ocra gialla). Nel sepolcro III vi è una costante presenza di Zolfo, presumibilmente collegabile ad un processo di solfatazione in atto. Invece lo Zolfo è sotto il limite di rilevabilità strumentale nei sepolcri VIII e XXX.

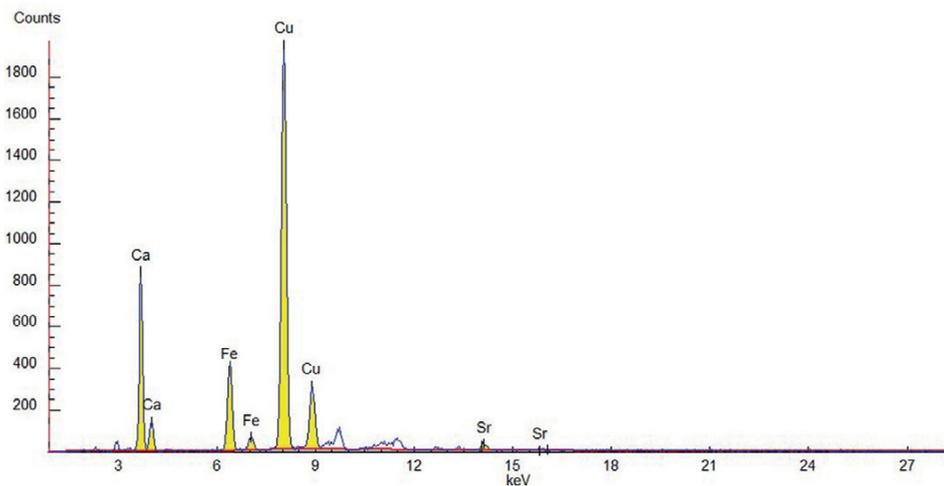
Fig. 12

Roma, Sepolcreto della via Ostiense, colombario VIII, indagine XRF: misura 3, pigmento blu. Indagine XRF di S. Ridolfi.

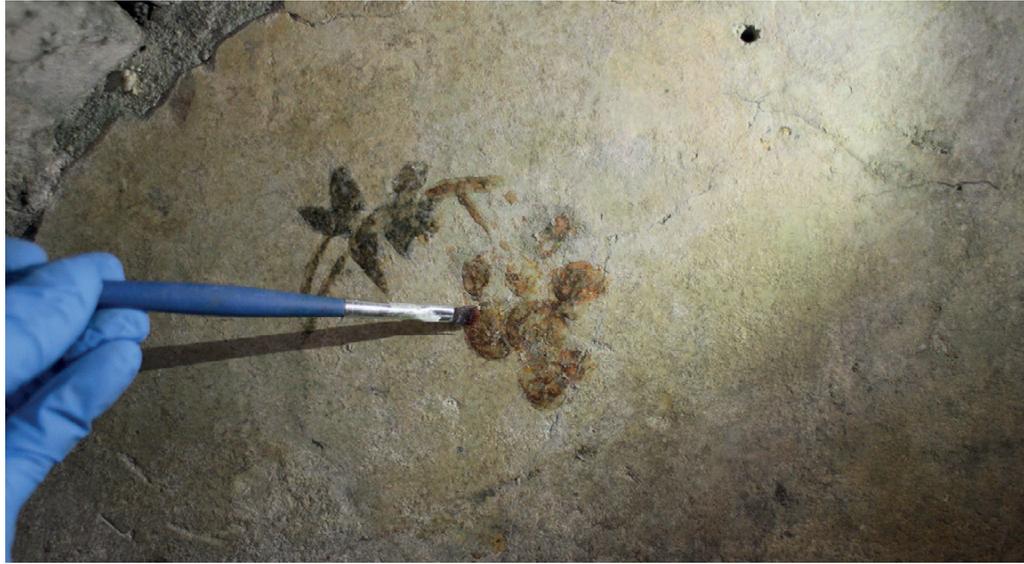
Fig. 13
Roma, Sepolcreto della via Ostiense, colombario III: applicazione del mentolo a protezione delle campiture pittoriche preliminarmente alle operazioni di pulitura chimica. Foto di C. Balsi, © ICR.

essenziale di origano, risultata estremamente efficace. Nel corso dell'intervento è inoltre stato messo a punto l'impiego del mentolo, prodotto estremamente eco-compatibile e principale componente dell'olio essenziale di menta piperita, per una serie di operazioni a carattere temporaneo, come la messa in sicurezza di parti in pericolo di crollo e la protezione di campiture pittoriche fragili durante la pulitura chimica delle superfici (fig. 13).

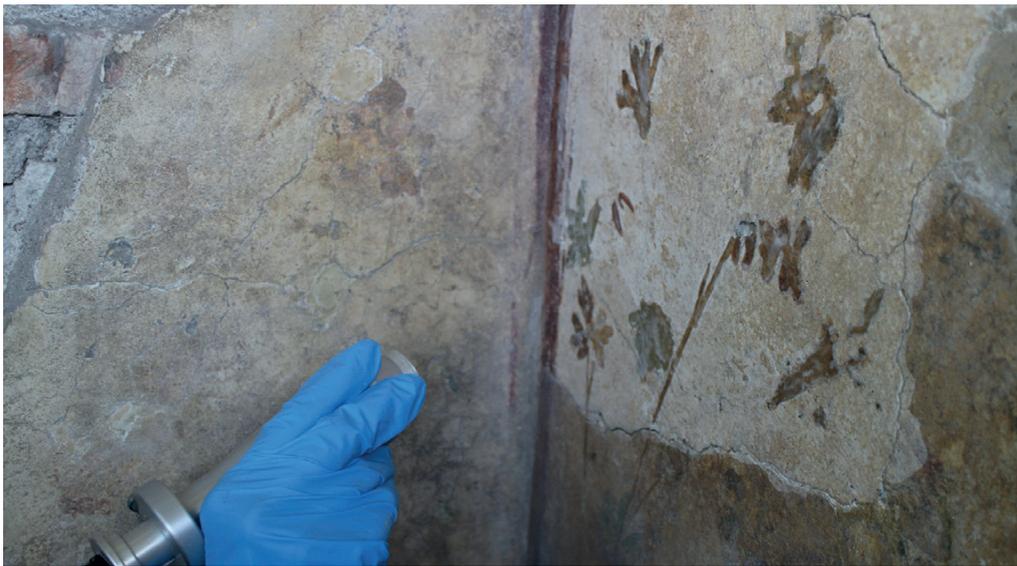
Fig. 14
Roma, Sepolcreto della via Ostiense, colombario III: pulitura laser eseguita sulle campiture pittoriche protette con il mentolo. Foto di C. Balsi, © ICR.

Per quanto riguarda le operazioni di pulitura, lo stato di conservazione delle superfici appare piuttosto variegato. Per tale ragione è necessario procedere *step by step*, in modo selettivo e graduale, indagando la natura dei diversi depositi. Pressoché su tutte le superfici è necessario inizialmente procedere con la rimozione del gesso dovuto all'inquinamento atmosferico mediante impacchi desolfatanti di carbonato di ammonio. Nel caso del colombario III è stata inoltre riscontrata una forte alterazione cromatica, dovuta principalmente alla presenza di idrossidi ferrosi, per la cui rimozione è stato necessario impiegare soluzioni chelanti. La rimozione delle incrostazioni brune e molto tenaci presenti su tutte le superfici dipinte è stata eseguita tramite fotoablazione laser (fig. 14)²⁵.

²⁵ Laser EOS 1000 utilizzato in modalità Long Q-Switched (LQS) e a fluenze variabili a seconda dello stato di conservazione delle superfici e dello spessore delle incrostazioni.
