Strategie per la conoscenza e il restauro del Paesaggio Culturale.

Il caso dell'antico vigneto e del Palazzo Mansi ex Palazzo Vescovile di Scala (Sa)

Giulia Proto | giulia.proto-ssm@unina.it
Scuola Superiore Meridionale

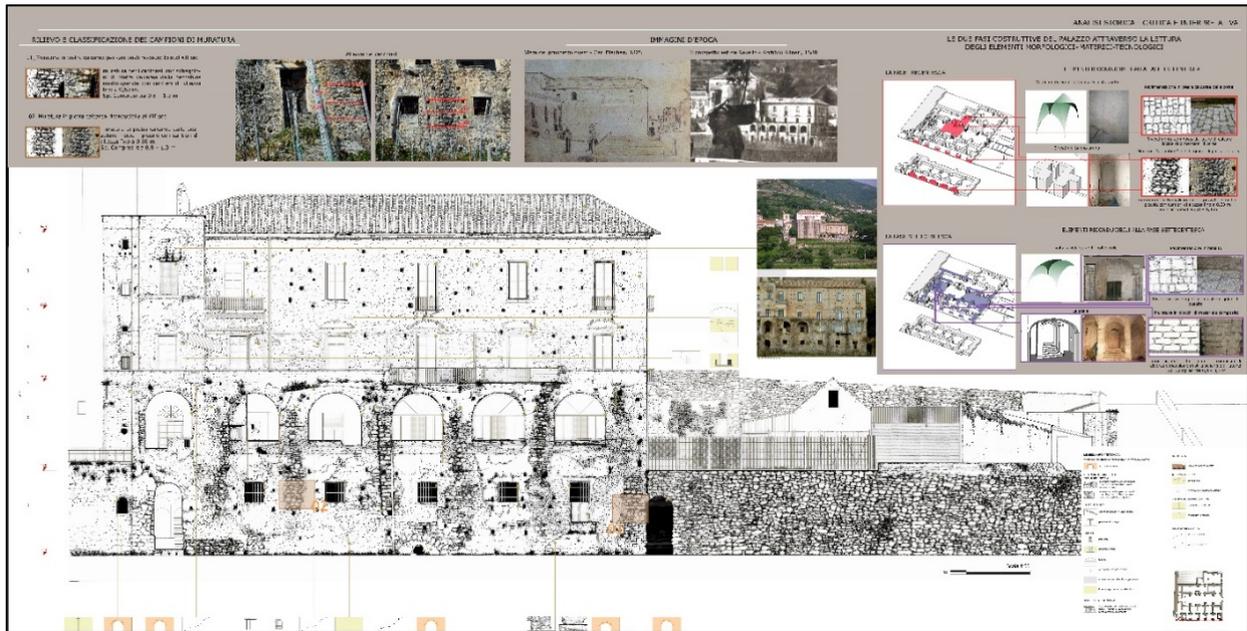
Fig. 2 Rilievo Materico del prospetto est del Palazzo Mansi.

pochissime tracce: oltre all'impianto a corte centrale con un loggiato a doppio ordine sul fronte est⁸, verso Ravello, ascrivibile al primitivo episcopio, si è conservato un ambiente con volta a crociera a sesto acuto e costoloni della fase gotica. In questo interessantissimo ambiente recentemente sono state da me rinvenute delle tracce di decorazioni in stucco dipinto, che probabilmente decoravano la "Sala degli stemmi" del palazzo vescovile. Attraverso l'analisi mensio-cronologica delle strutture murarie a vista del fronte est si è inteso verificare la possibile datazione del loggiato alla fase più antica del palazzo: si tratta di una tipologia di muratura molto diffusa in costiera amalfitana costituita da *scheggioni* di pietra calcarea locale apparecchiata "a cantieri"⁹, vale a dire allestite con pietrame irregolare posto in opera con ricorsi di orizzontamento periodici, associabili alla giornata di lavoro. Un parametro distintivo per fissare l'età della muratura a cantieri è l'altezza di quest'ultimi: generalmente inferiore a 0.50 m nel corso del XII sec.; oscilla, invece, tra 0.50 e 0.65 m nel XIII sec. e si attesta sopra i 0.60 m nei due secoli seguenti. I campioni di muratura rilevati nel prospetto est sono caratterizzati da cantieri di circa 0,50 m e per questo possiamo ascrivere la parete est della loggia al XII sec, confermando l'interpretazione delle fonti indirette. L'analisi è stata poi estesa ad altri campioni di muratura dei prospetti interni della corte: in particolare si è osservato che i pilastri della scala sono realizzati con una tecnologia completamente diversa: di tratta di una struttura con blocchi di materiale composito mista a schegge di laterizi. Le strutture voltate dell'androne e delle cantine (volte a vela), fatta eccezione per l'ambiente con la volta gotica già menzionato, denunciano una matrice tipicamente settecentesca (Fig. 2).

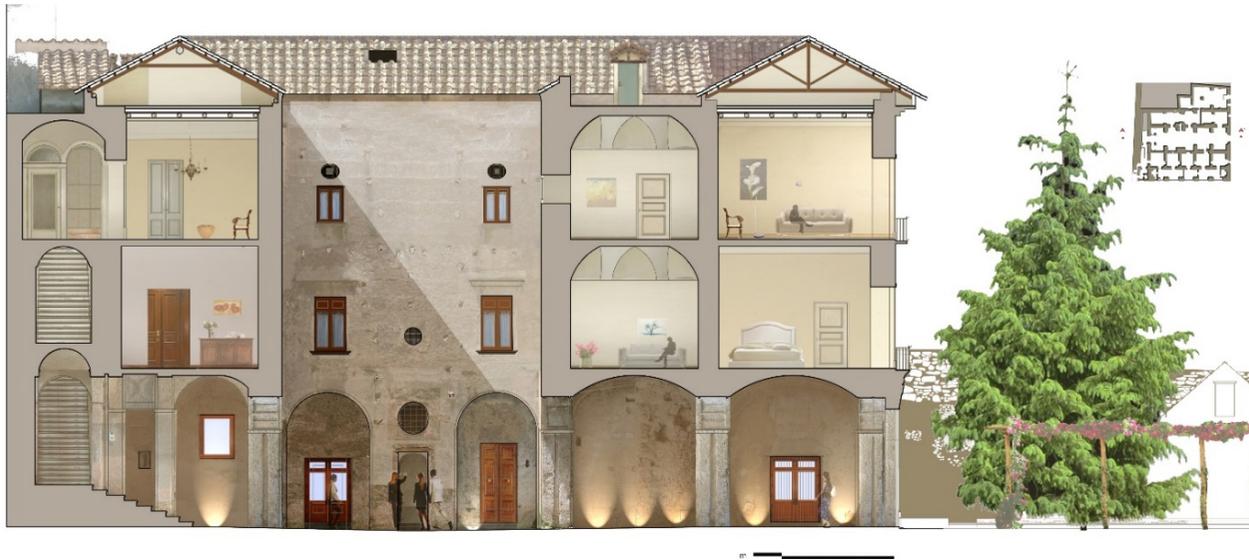
Fig. 3 Sezione A-A, progetto di restauro del Palazzo Mansi.

La scelta della funzione è stata operata cogliendo le attuali tendenze d'investimento del territorio scalese, senza però dimenticare le istanze conservative del sito. Le attività sono distribuite ricalcando quanto più possibile le destinazioni originarie: il secondo piano sotto-strada, a diretto contatto con la vigna accoglie la funzione di cantina-cellaio; il piano della corte ospita le attività commerciali, quali ristorante e negozi dove si valorizza ciò che viene prodotto nel sito stesso. Il piano della corte viene immaginato come uno spazio aperto al pubblico che, dopo decenni di chiusura, può fruire parzialmente del bene. Il piano terra, con accesso al giardino delle camelie diventa lo spazio per l'accoglienza turistica, con cinque suite concepite senza aumentare il carico impiantistico né stravolgere la spazialità originaria. A questo livello si trova anche la cappella di Santa Filomena, che viene lasciata nel suo assetto originario senza attribuirvi una nuova funzione, per evitare un eccessivo affollamento dell'ambiente vista la fragilità delle pavimentazioni settecentesche in ceramica smaltata. L'ultimo livello viene riservato all'uso dei proprietari, ricavando due grandi appartamenti dal carattere più intimo e privato (Fig. 3).
