Protezione del colore nel Patrimonio Mondiale. La pelle del Cenador del León nel Real Alcázar di Siviglia

María Dolores Robador González | lolarobador@us.es

Universidad de Sevilla

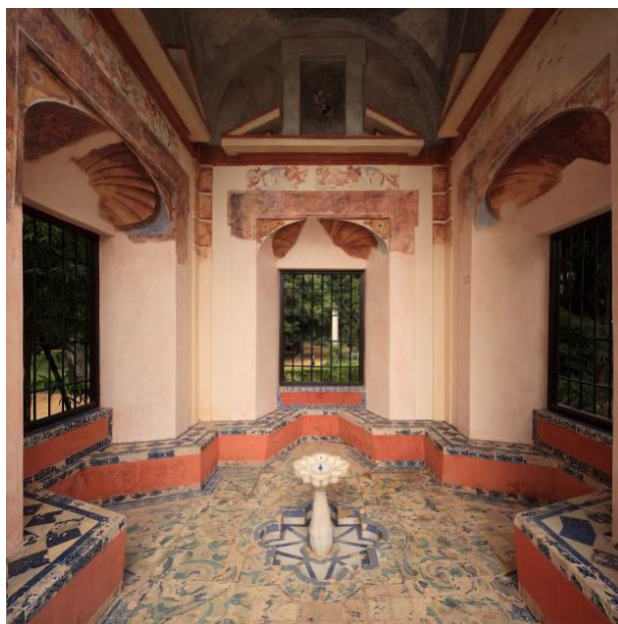
Fig. 2 Interno del Cenador del León dopo il suo restauro. Paradiso nascosto dove il visibile e l'invisibile si fondono. Recupero delle tecniche di calce e pigmenti minerali nel restauro per rivitalizzare la bellezza dell'architettura. Dipingere come dipinge il tempo. (foto F. Alda)

L'edificio è uno degli esempi più chiari e interessanti del tardo manierismo spagnolo. I volumi chiari del padiglione e della vasca sono ad un livello più alto rispetto al giardino, circondati da percorsi pedonali praticabili, a significare un elemento importante nell'armonia del paesaggio dell'architettura circostante e del giardino storico. Sulle sue facciate e nello spazio interno, il linguaggio manierista si esprime con un alto senso di eleganza (Fig. 1). La copertura, di belle proporzioni, è una cupola su un alto tamburo, sorretta da pennacchi e con un estradosso rivestito di tegole bianche e blu. Il nome *Cenador del León* deriva dalla fontana in pietra calcarea a forma di leone scolpita nel 1644 che alimenta la vasca e dà il nome al complesso. Benito Valladares nel 1644 progettò una ricca serie di maioliche. Una volta terminato l'edificio, il padiglione fu decorato con splendidi affreschi eseguiti da Juan de Medina (1644-1646). Il tema dell'ornamentazione emerge dalla relazione presentata dal pittore e dalla certificazione del sovrintendente Esteban de Mendoza, dipinti in gran parte perduti nel tempo. All'esterno erano dipinti diaspri di vari colori, vasi di fiori, una finta polena, uccelli di cui uno era un falco, ecc. Al suo interno angeli, dee, putti e ninfe, figurazioni che ci permettono di avventurarci in un padiglione dedicato all'amore, cosa consueta in questo mondo aristocratico legato al giardino (Fig. 2).

La ricerca dell'armonia cromatica è stata costante, intendendo le pareti e i diversi elementi architettonici come tele su cui il tempo ha lasciato il segno. I resti dei colori rosso granato, terra di Siena e giallo dorato precedenti a questo intervento, presenti in molte modanature ed elementi compositivi del padiglione (fig. 5), si sono fusi con quelli nuovi, realizzati con pigmenti naturali, polvere di marmo e calce. Per le parti in cui non vi erano tracce di colore, i pigmenti da utilizzare sono stati indagati attraverso iconografie e descrizioni. I rivestimenti in malta di calce sono stati tinteggiati a fresco con tenui toni giallo dorato, miele, e terra di Siena, compositivamente incorniciati dalle modanature color diaspro, conservando la patina esistente e conferendo loro un trattamento leggero e insaturo di una certa trasparenza, ottenendo così una fusione con la ricca policromia interna e con le maioliche presenti, in cui i blu cobalto, ceruleo, e i verdi smeraldo, turchese, hanno un ruolo marcato (Fig. 2).

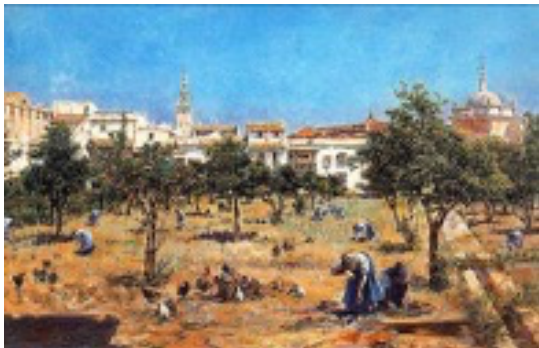
Fig. 3 Il Cenador del León in un dipinto di José Villegas Cordero. 1848-1921

I colori dell'esterno sono stati determinati nello studio¹² dei resti di Juan de Medina, dei testi della relazione del pittore, dell'iconografia storica (Fig. 3) e di vecchie fotografie. I colori utilizzati sono stati quelli originali, dai toni rossi e gialli, secondo il criterio dell'astrazione, in modo che sia da lontano che da vicino si potesse percepire il loro gioco cromatico nella configurazione architettonica, collegando l'interno con l'esterno del padiglione. L'obiettivo era recuperare l'atmosfera dei colori originari con la tecnica dell'affresco (Fig. 1 e 2).

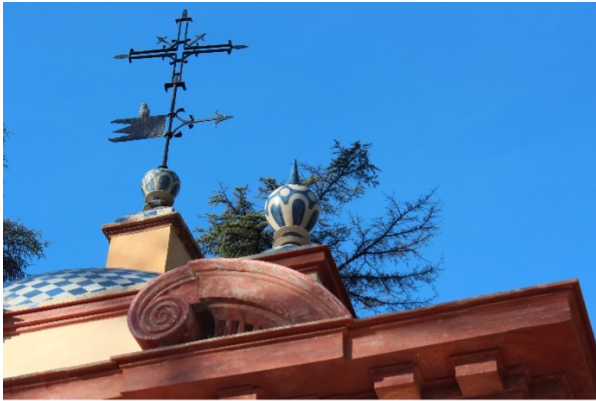
Fig. 5 Particolare del pinnacolo di Benito Valladares dopo il restauro con le maioliche a scacchiera color lapislazzuli e avorio della cupola e il pinnacolo ad angolo che sovrasta la copertura, ipotetica restituzione dell'originale di Valladares. (foto Domenico Debenedictis)

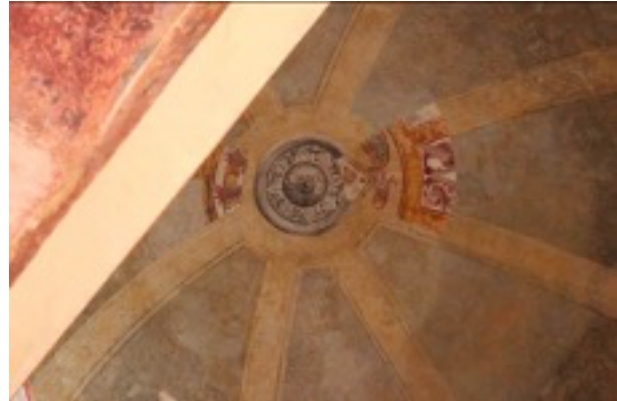
Fig. 6 Sovrapposizione di dipinti neoclassici agli affreschi di Juan de Medina (1644-1646). Armonia cromatica dei colori rosso granato, ossido di ferro, e giallo dorato, miele, di Medina con quelli utilizzati nel restauro delle facciate esterne. (foto Domenico Debenedictis)

Per recuperare rigorosamente l'autenticità del colore sono stati effettuati studi scientifici e saggi¹¹ (Fig. 4), dai quali sono apparsi dipinti originali, con bei disegni e colori delicati (Fig. 5). Erano state ricoperte da altri strati di pittura, probabilmente neoclassiche nell'Ottocento, caratterizzate dalla loro gamma di colori, marmorizzazione e dominanza geometrica.

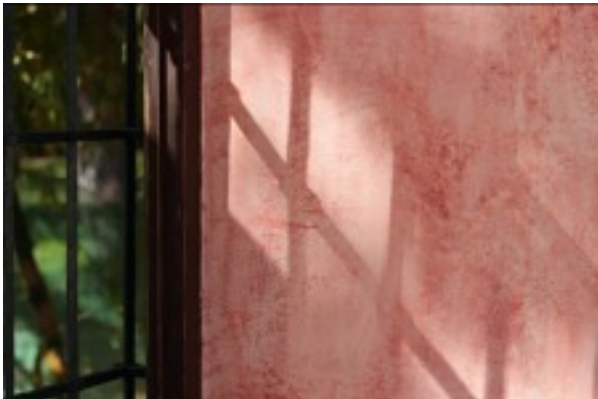
Fig. 7 La luce rende vibrante la tavolozza di nuovi toni applicati ad affresco all'interno del padiglione, un'astrazione dei colori dipinti da Juan de Medina, permettendo di armonizzare l'interno con l'esterno del padiglione e di comprendere lo spazio architettonico. (foto Domenico Debenedictis)

Nei paramenti verticali della parte inferiore in cui sono andati persi gli affreschi per degrado dovuto all'umidità capillare, sono state sostituite le malte e su di esse è stato applicato autentico stucco a calce, con finitura molto tenue con pigmenti minerali dei colori che aveva, quelli di Juan de Medina, utilizzando il criterio dell'astrazione, un sistema di reintegrazione cromatica, giocando con la tonalità di ogni elemento costruttivo, in modo che la configurazione dello spazio architettonico (Fig. 7) possa essere percepita da lontano.

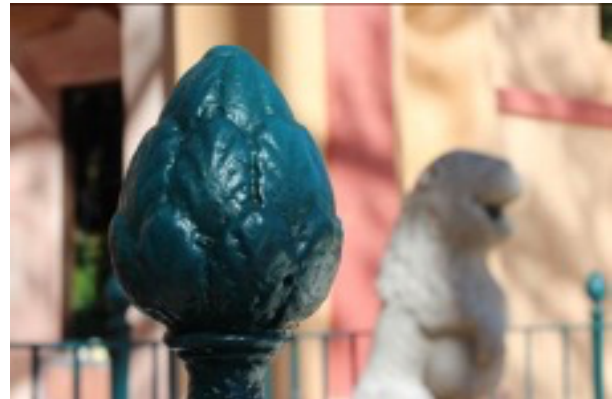
Fig. 8 Colore e consistenza materica delle ringhiere restaurate del Cenador del León, in armonia con gli affreschi, la fontana del Leone, l'acqua e i suoi riflessi. (foto Domenico Debenedictis)

Le grate e le ringhiere sono state restaurate, pulindole a fondo, proteggendole e dando loro il trattamento finale. La loro finitura è stata realizzata con vernice verde malachita e riflessi blu manganese, cercando un'unità cromatica con i colori del padiglione, della natura, della vasca e dei suoi riflessi (Fig. 8). Il colore scelto è legato al "verde montagna" che Juan de Medina ha applicato alle tre grate del padiglione, citato nella descrizione della sua opera. Questo colore è stato applicato anche alle grate dopo il loro restauro.
