# Recupero e valorizzazione dei mercati ittici: un patrimonio architettonico e sociale da conoscere e riqualificare

**Valentina Spagnoli** | [valentina.spagnoli@unifi.it](mailto:valentina.spagnoli@unifi.it)

**Claudio Piferi** | [claudio.piferi@unifi.it](mailto:claudio.piferi@unifi.it)

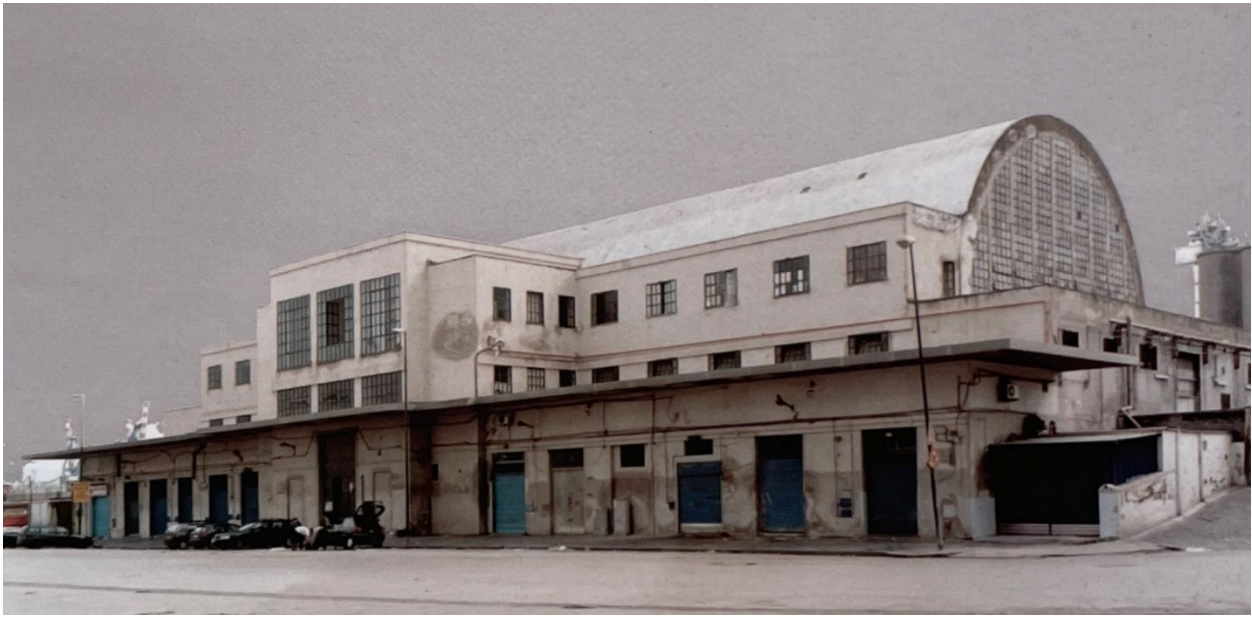
Fig. 1 P. Belfiore, Mercato ittico di Napoli in Piazza Duca degli Abruzzi in una fotografia del 2006, 2006

Il mercato ittico di Napoli è stato progettato e concluso tra il 1928 e il 1935 dall'architetto Luigi Cosenza ed è considerato da molti autori l'"opera prima" del Movimento Moderno a Napoli<sup>2</sup>, una sorta di anello di congiunzione tra il passato e l'affermarsi delle nuove tendenze architettoniche. L'edificio si colloca in Piazza Duca degli Abruzzi, un'area precedentemente bagnata dal mare, confinante con il litorale di Marinella e da sempre luogo di raccolta del pescato, collegata con la ferroviaria e la tramvia. L'edificio si compone di un grande blocco a pianta rettangolare che ospita al centro la sala di contrattazione e ai lati piccole unità ambientali per la vendita al dettaglio. L'ingresso al pubblico avviene dalla piazza, attraverso una grande scalinata sulla facciata nord che conduce alla sala principale al piano terra rialzato, mentre il piano seminterrato si compone di locali di servizio con magazzini e celle frigorifere. Gli altri accessi, insieme agli elementi distributivi, si trovano nei due blocchi aggiuntivi sui prospetti longitudinali<sup>3</sup>. L'elemento architettonico che caratterizza il fabbricato e che rende il mercato una struttura all'avanguardia nell'utilizzo dei materiali moderni è sicuramente la grande volta a botte realizzata con una primordiale sperimentazione del connubio tra la struttura in ferro, il calcestruzzo e il vetro e che si estende per tutta la sala principale. La volta, realizzata con archi reticolari in ferro coperti dalla superficie bianca e liscia del controsoffitto, è tagliata da grandi lucernari longitudinali che, come i due finestrone complanari sui prospetti minori, sono state realizzati in vetrocemento, una novità per il 1930. L'edificio è stato intonacato internamente e esternamente di bianco per volere del progettista che affermò che la sua opera doveva «sopperire meccanicamente» ogni tipo di ornamento e solo attraverso la sua forma primaria conferire dignità all'architettura<sup>4</sup>. A causa dell'ampliamento del porto, delle modifiche urbane e dello spostamento dell'attività ittica in un altro fabbricato, il mercato si trova da quasi dieci anni in stato di abbandono e degrado. Malgrado alcuni interventi di manutenzione che hanno interessato l'edificio a partire dal 1996 come le opere di impermeabilizzazione, la sostituzione degli infissi e il parziale rifacimento delle facciate, il mercato necessita un intervento di recupero integrale, anche per far fronte ai danni di un recente incendio avvenuto a gennaio 2022<sup>5</sup>. L'intera area necessita di essere ripensata attraverso un progetto di rigenerazione urbana e sociale che includa inevitabilmente anche l'edificio. Quest'ultimo è un punto di riferimento per gli abitanti ed è oggetto di interesse per molti professionisti, come dimostrano le molteplici proposte di recupero e rifunzionalizzazione proposte da studi professionali e ricercatori<sup>6</sup>.

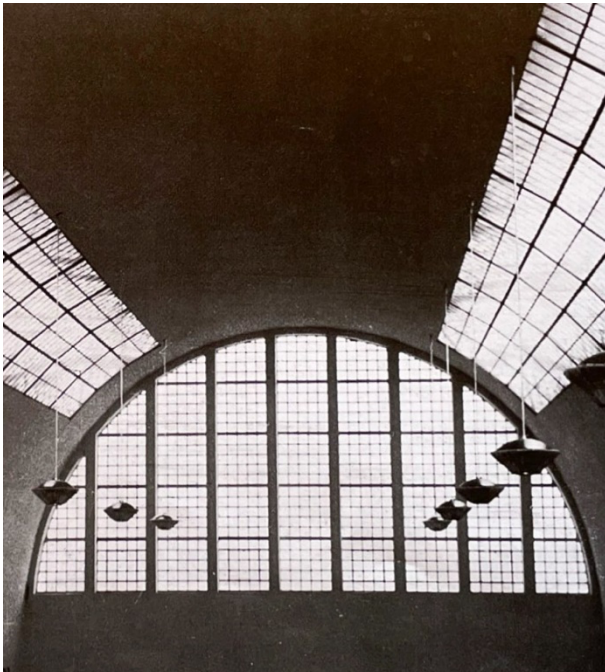
Fig. 2 P. Belfiore, Vista interna della volta a botte originaria del mercato ittico di Napoli in una fotografia storica, 2006

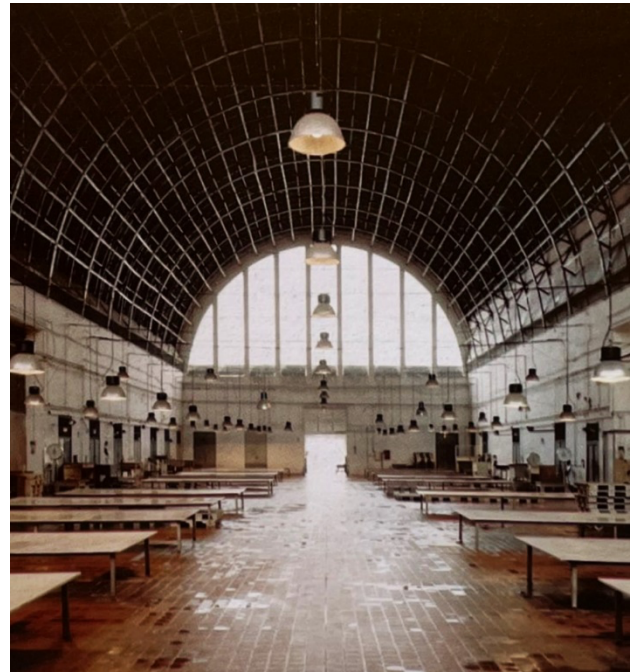
Fig. 3 P. Belfiore, Vista interna dello stato attuale della volta a botte del mercato ittico di Napoli in una fotografia del 2006, 2006

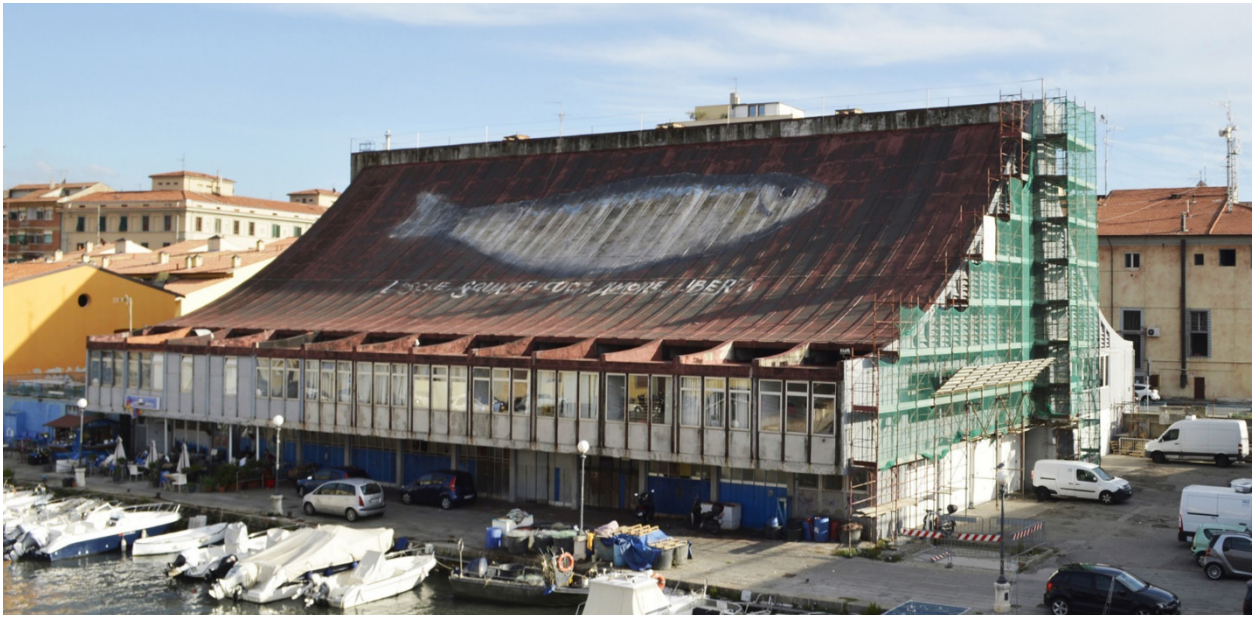
Fig. 4 V. Spagnoli, Mercato ittico di Livorno in una fotografia del 2019, 2022

Il mercato ittico di Livorno fu realizzato nel 1967, in seguito a un concorso pubblico, dagli architetti Beata Di Gaddo e Pietro Barucci all'interno del quartiere storico della Venezia, in prossimità dell'ingresso del porto e della Fortezza Vecchia. L'edificio è collocato su una sponda del canale navigabile che caratterizza l'area, nel punto in cui quest'ultimo si riversa in mare e si contraddistingue dal resto degli edifici per l'uso del cemento armato e per la forma innovativa<sup>7</sup>. Il mercato è un ambiente unico disposto su due livelli sotto una grande copertura: il piano terra è destinato alle attività dei pescatori, mentre il piano primo è dedicato agli acquirenti. I piani comunicano attraverso il ballatoio che permette agli utenti di osservare le fasi di arrivo della merce, senza intralciare il lavoro dei pescatori. L'arrivo del pescato, inizialmente pensato anche via mare, è consentito, oggi, solo via terra alla quota della banchina. Al centro della sala è collocata una grande tribuna semicircolare che accoglie gli acquirenti

durante l'asta. L'edificio a pianta rettangolare è simmetrico e ritmato da una serie di pilastri rettangolari che scandiscono l'intero ambiente. La grande trave spaziale in ferro che costituisce l'unico elemento portante della copertura si appoggia su due piloni posti lungo l'asse maggiore dell'edificio. Due solai tesi, composti da cavi di acciaio alternati a elementi prefabbricati in cemento armato, costituiscono le falde di copertura che si appendono direttamente alla grande trave. Quest'ultime, che poggiano a loro volta sui pilastri laterali, sono simmetriche e sagomate secondo archi di parabola definendo così la morfologia organica della copertura, che, come dichiarato dai progettisti, avrebbe dovuto ricordare la rete da pesca messa ad asciugare<sup>8</sup>. I prospetti minori, composti da un sistema prefabbricato di frangisole in calcestruzzo, permettono l'ingresso filtrato della luce naturale. L'edificio, a causa di un'inadeguata manutenzione, si mostra oggi in pessimo stato di conservazione all'esterno e all'interno. Il salmastro del mare e la continua esposizione del sole sono solo alcuni dei fattori che hanno portato al distacco del copriferro dell'armatura del calcestruzzo armato in moltissimi punti e al deterioramento degli infissi lignei. Internamente, invece, molti degli spazi, non utilizzati da anni, sono oggi insalubri e inagibili. A livello funzionale, a causa dello spostamento delle attività in un edificio più recente e delocalizzato, l'utilizzo del mercato ittico in termini di tempo e di fruitori è calato vertiginosamente. La volontà di rifunzionalizzare e riqualificare l'edificio e l'intera area limitrofa, rendendoli fruibili dalla collettività, è oggetto di un sentito dibattito cittadino e di una interessante tesi di laurea magistrale in architettura, già oggetto di pubblicazioni scientifiche<sup>9</sup>.
