I tumuli del parco archeologico di Cortona. Studi per la conservazione e la valorizzazione

**Pietro Matracchi¹, Gianmarco Agnoloni², Paolo Bruschetti³, Elena Caldini²,
Deborah del Dottore², Ada Salvi⁴**

Archaeological site, Etruscan tumuli, cultural heritage digitalisation, conservation, construction techniques.

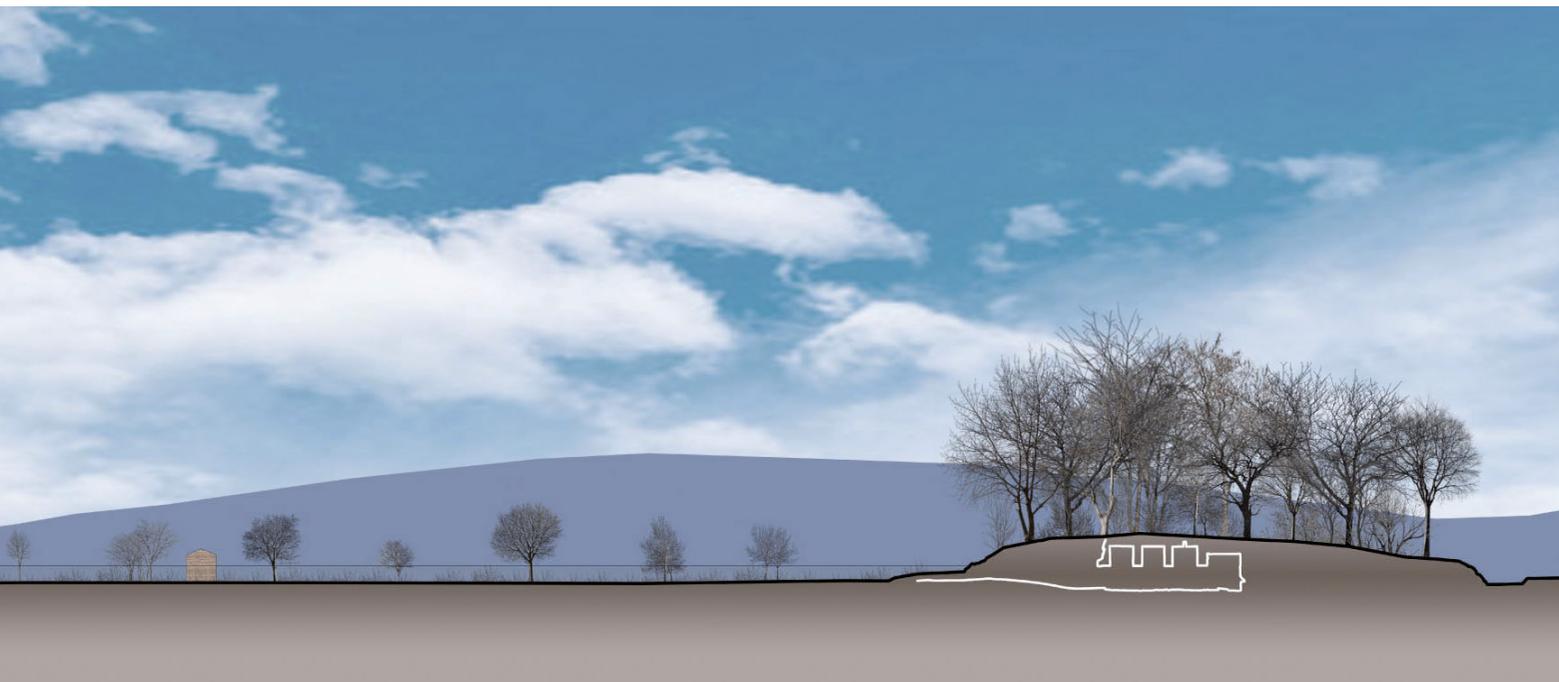
Fig. 2
Vista zenitale dei tumuli del Sodo (tumulo I a destra, tumulo II a sinistra) con la posizione delle oltre duecentonovanta scansioni laser scanner eseguite (elaborazione G.A., E.C., D.D.D., coordinamento P.M.).

Gli approfondimenti sui tumuli del Sodo e di Camucia hanno avuto inizio a partire da una campagna di acquisizione dati tramite laser scanner, consistente in oltre 360 scansioni (fig. 2)¹⁴, cui ha fatto seguito una complessa fase di studio e processamento dati al fine di ottenere piante e sezioni ritenute necessarie a evidenziare aspetti salienti del complesso archeologico.

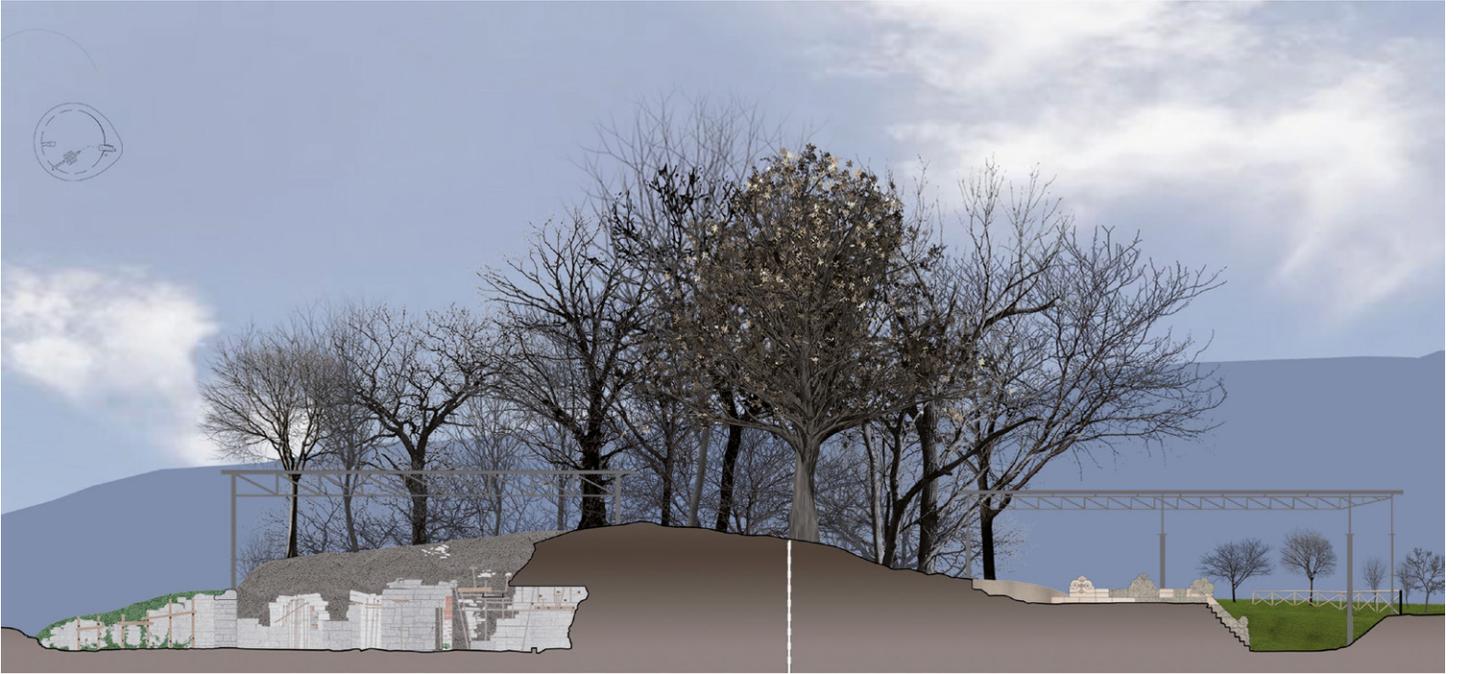
Fig. 4
Tumulo II del Sodo, sezione longitudinale della Tomba 2 (elaborazione G.A., E.C., D.D.D., coordinamento P.M.).

potrebbe anche avere indotto a limitarne le dimensioni, essendo costituita da due camere, di circa 4,20 m e 1,60 m, alle quali si aggiunge la fossa di spoliatura sul lato interno al tumulo, come attestato dagli scavi di Paola Zamarchi Grassi; inoltre, le tombe dei tumuli del Sodo, a oggi note, per effetto anche della estesa sottrazione di materiali, mostrano una muratura particolarmente residuale con pietrame di pezzatura irregolare e disomogenea, legata da argilla; per quanto riguarda la copertura, sulla base dei pochissimi resti sopravvissuti, è verosimile che fosse costituita da lastre in aggetto (fig. 4).

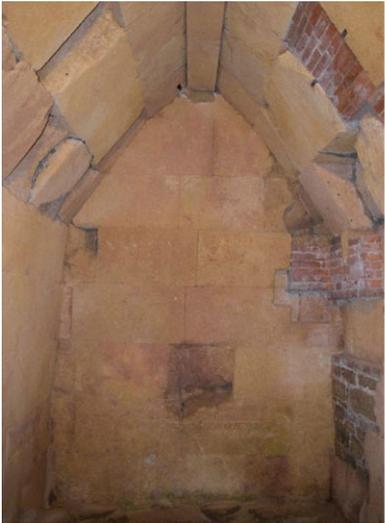
Fig. 7

Tumulo I del Sodo, camere della Tomba 1 con le coperture originarie in pietra e le parti ricostruite in laterizio (foto G.A., E.C., D.D.D., 2019). coordinamento P.M., 2019).

Le coperture originarie della tomba sopravvivono, con limitate integrazioni laterizie, nella camera terminale in asse e in modo meno esteso in tre camere laterali (fig. 7). Va sottolineato che, nel passaggio dalla parete alla copertura a capanna, l'apparecchio murario è apparentemente caratterizzato da giunti orizzontali posti ad analoghi intervalli. In realtà le coperture sono ottenute da mensole lapidee che aggettano progressivamente su tre filari. Dai primi due filari, visibili per intero, si ricava che le mensole hanno un'altezza massima e minima di 51/38 cm nella camera in asse,

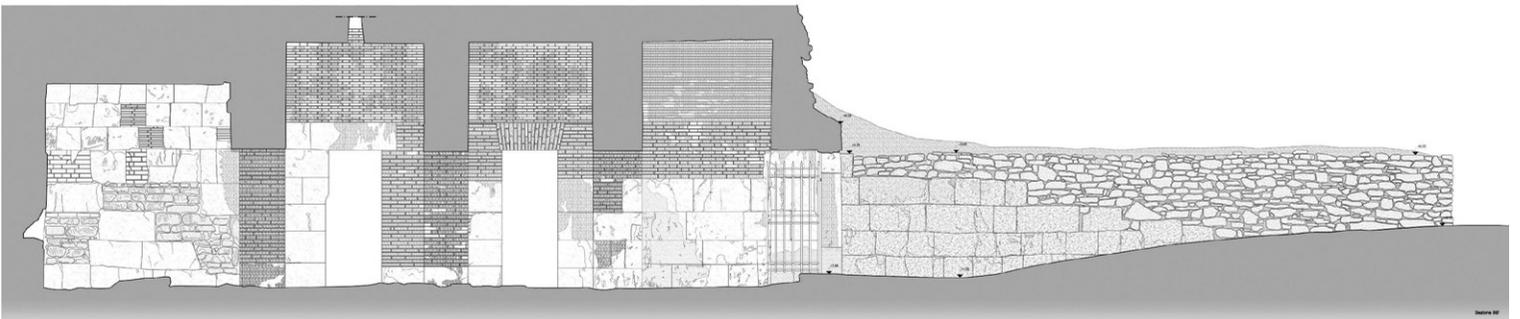
Fig. 6

Tumulo I del Sodo, sezione longitudinale della Tomba 1 con le viste di entrambi i lati (elaborazione G.A., E.C., D.D.D., coordinamento P.M., 2019).

Le pareti della tomba sono realizzate in grandi conci in arenaria accuratamente squadri, disposti su filari orizzontali pressoché continui. L'altezza dei conci varia da 39 cm a 60 cm, la larghezza massima è di 114 cm. Complessivamente si tratta di un apparecchio murario pseudoisodomo, salvo alcune porzioni delle facce interne dei pilastri frapposti ai tre vani in asse, dove si ha un'alternanza fra conci interi e conci appaiati ad opera isodoma (fig. 6).

Nella zona di colmo della copertura laterizia del terzo atrio era stata predisposta un'apertura verticale, oggi parzialmente tamponata nella parte superiore (fig. 6). È probabile che i restauratori avessero voluto predisporre un camino per favorire la ventilazione naturale della tomba. Sarebbe opportuno approfondire l'efficacia di un simile sistema di ventilazione, al fine di valutare il ripristino dell'apertura al colmo delle falde di copertura. Va inoltre detto che l'acqua raccolta nel *dromos*, per le pendenze del piano di calpestio, viene convogliata verso l'ingresso della tomba.

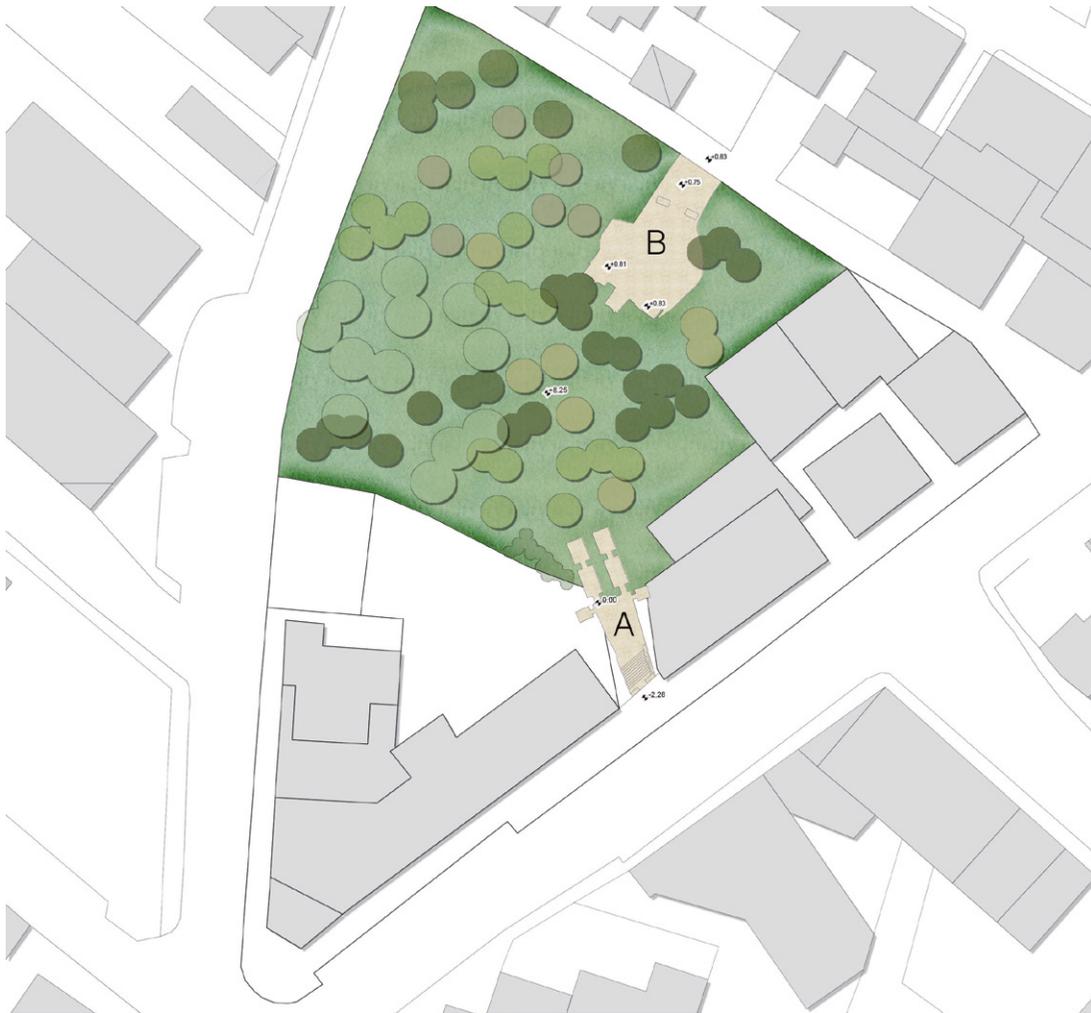
Figg. 11, 12
 Planimetria del tumulo di
 Camucia con la posizione della
 Tomba A e della Tomba B e
 sezione che intercetta la Tomba
 A (sinistra) e la Tomba B (destra)
 (elaborazione G.A., E.C., D.D.D.,
 coordinamento P.M., 2019).

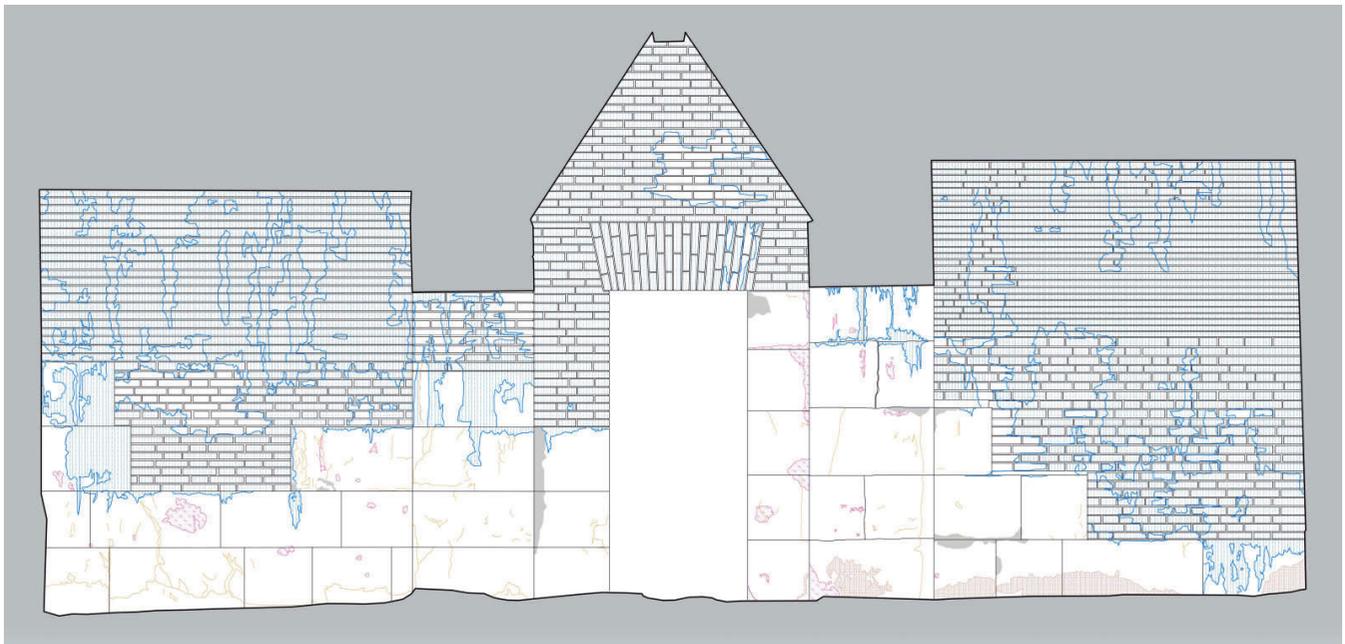
sotto
Fig. 17

Tumulo I del Sodo, sezione trasversale della Tomba 1 con la mappatura dei fenomeni di degrado, tra i quali prevale la percolazione dalle coperture con depositi biancastri (elaborazione G.A., E.C., D.D.D., coordinamento P.M., 2019).

Per la natura stessa delle aree archeologiche, il problema della protezione dall'acqua piovana, delle infiltrazioni e della regimentazione delle acque superficiali è tra i più complessi da affrontare. Entrando nello specifico, come documentato dalle apposite tavole tematiche elaborate, la tomba del Tumulo I del Sodo è soggetta a infiltrazioni dalle coperture che provocano diffusi depositi nelle parti murarie lapidee e laterizie. Si tratta di probabili calcificazioni, che in alcune parti sono particolarmente coprenti e con spessore di alcuni millimetri. Non mancano aree interessate da patine biologiche e non si possono escludere formazioni di sali. Tuttavia, ad oggi, non è stato ancora possibile approfondire tali fenomeni tramite le necessarie analisi di laboratorio (fig. 17).

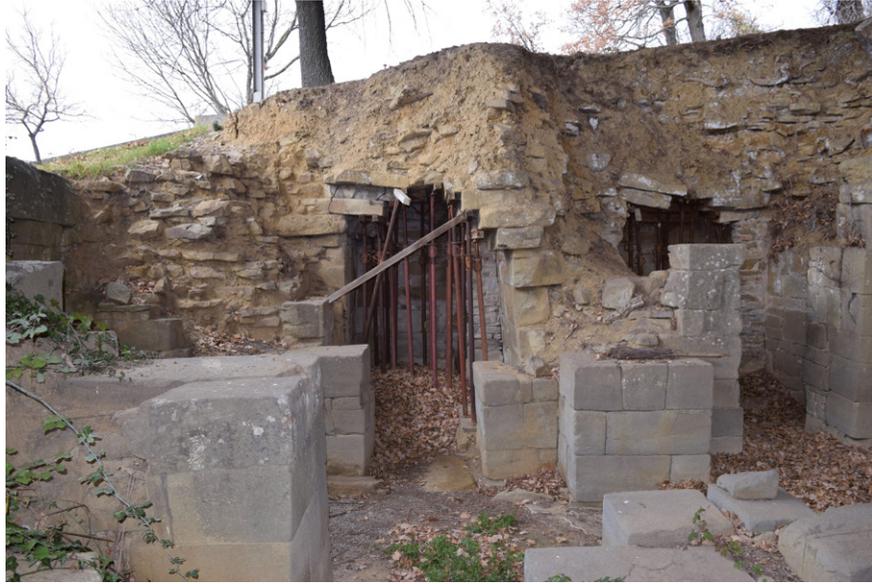
Fig. 19

Tumulo II del Sodo,
vista del lato nord-est della
Tomba 1
(foto G.A., E.C., D.D.D., 2019).

In questa area sarebbero opportune due azioni, potenziare il sistema di pozzetti necessario ad asportare le acque e creare nell'area circostante all'altare-podio uno strato di ghiaia che favorirebbe il drenaggio e la captazione delle acque medesime. Per quanto riguarda i problemi di stabilità statica, le maggiori criticità si hanno nella Tomba 1 del Tumulo II del Sodo; ne è testimonianza anche il diffuso sistema di sbadacchiature nel *dromos* e di puntellazioni che via via si è reso necessario infittire per fronteggiare l'instabilità delle coperture della camera in asse e di quelle delle camere trasversali; queste ultime sono sopravvissute in un solo lato e in una condizione talvolta quasi residuale per effetto dei progressivi collassi delle strutture, favorite anche dai processi erosivi delle scarpate (fig. 19).

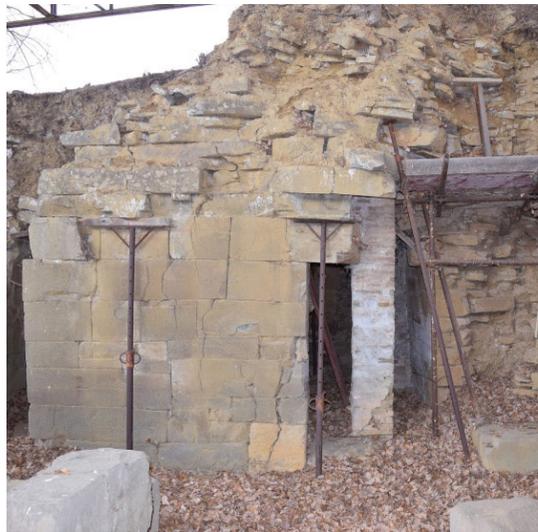
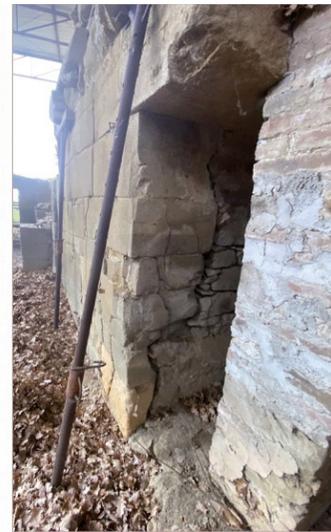
Fig. 20

Tumulo II del Sodo,
Tomba 1, particolare di
dissesti e puntellazioni
all'ingresso della camera in
asse e di quella adiacente a
nord-est
(foto G.A., E.C., D.D.D., 2019).

Una condizione emblematica derivante da questo processo si ha tra la tomba in asse e quella adiacente a est. Nell'angolo tra le due camere, si è verificato il crollo di un'ampia porzione della muratura e di una parte della copertura della camera trasversale che vi appoggiava. La copertura più prossima a questa area, con l'architrave della porta di accesso alla camera trasversale, è divenuta una sorta di grande e, costruttivamente, anomala mensola che ha generato forti carichi nella sottostante muratura all'ingresso della camera, dove si sono create su due lati evidenti lesioni subverticali. Nelle attuali condizioni, la stabilità della composita struttura in aggetto è affidata al sostegno di un pilastro in mattoni (fig. 20).

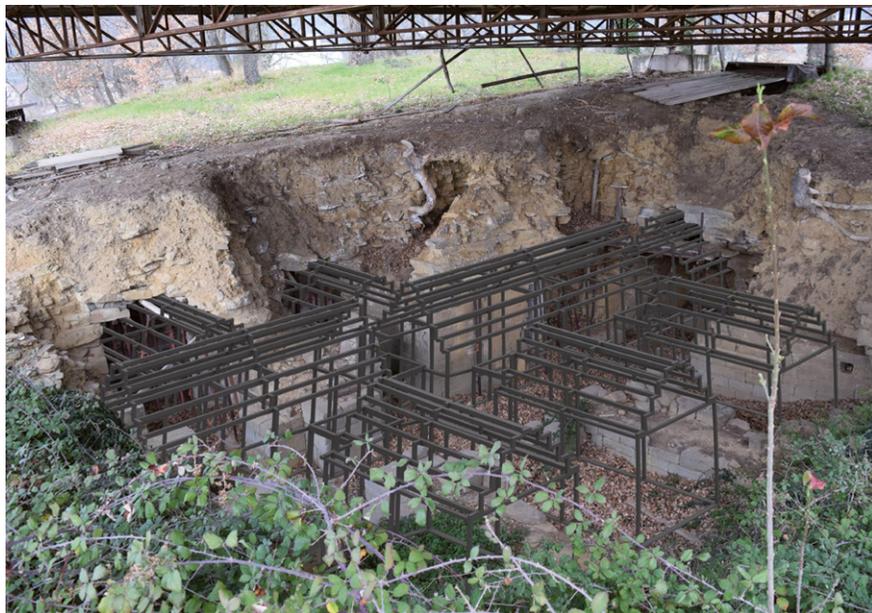
Fig. 21

Tumulo II del Sodo,
Tomba 1, foto inserimento
di un telaio che delinea
l'assetto della tomba e
sostiene le coperture
sopravvissute delle camere
(elaborazione G.A., E.C.,
D.D.D., coordinamento P.M.,
P.B., A.S., 2019).

Allo scopo di preservare i resti delle coperture delle camere, la proposta d'intervento che si potrebbe ipotizzare è quella di creare un telaio costituito da piedritti appena staccati dalle pareti e da elementi longitudinali a sostegno delle lastre ad oggetti progressivi delle coperture. Il materiale da utilizzare potrebbe essere l'acciaio, o il pultruso (PRFV). Quest'ultimo avrebbe il vantaggio della leggerezza, di favorire il contatto con le parti lapidee e di non essere danneggiato dalla presenza di umidità; inoltre, attraverso un accurato modello 3D fornito dal rilievo laser scanner, sarebbe possibile creare elementi in pultruso che si adattano alle irregolarità delle coperture (fig. 21).

L'approccio di intervento, con strutture in ogni caso reversibili, sarebbe quello di evitare sia lo smontaggio delle coperture lapidee esistenti, sia lo smantellamento delle parti soprastanti del tumulo, in lastre e argilla; anche queste ultime, pur non costituendo le parti più auliche delle tombe, sono a tutti gli effetti elementi costitutivi del tumulo allestiti dagli artefici etruschi.
