Applicazioni del GPR per l'analisi degli intonaci di supporto a pitture murali: il caso studio della cappella Bardi a Firenze

Emanuele Marchetti

Dipartimento di Scienze della
Terra (DST), Università degli
Studi di Firenze

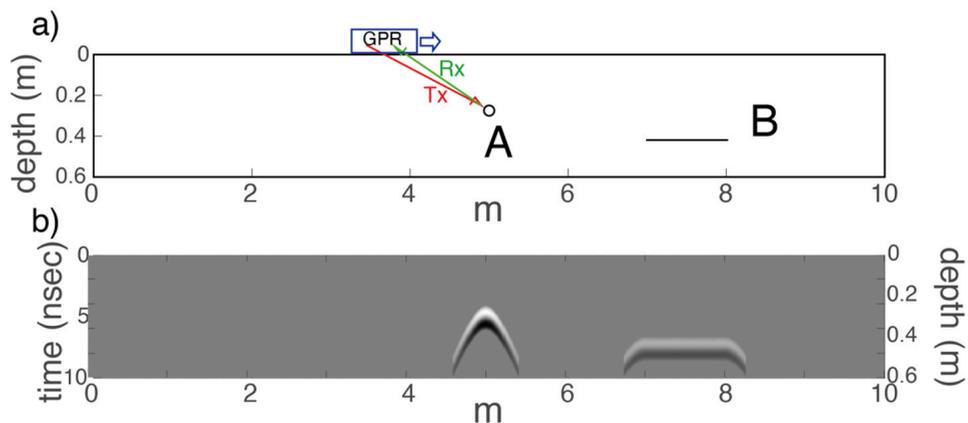
Fig. 2
Schematizzazione della procedura di acquisizione dati GPR con scansione lineare dell'antenna su una superficie piana (a) e radargramma sintetico (b) prodotto da due riflettori con simmetria puntiforme (A) e lineare (B).

Sviluppato a partire dagli anni 1960 per le indagini nel sottosuolo, la tecnica di GPR sfrutta la capacità di un'onda elettromagnetica di propagarsi all'interno di un mezzo e di essere riflessa in corrispondenza di variazione di materiale (discontinuità) e/o disomogeneità nel mezzo (Jol H.M., 2009). Il GPR si compone di quindi di un'antenna trasmittente, che emette in modalità pulsata un'onda elettromagnetica, e di un'antenna ricevente che registrando il segnale di ritorno permette di identificare eventuali impulsi riflessi e di definire così la geometria del materiale in cui si è verificata la trasmissione dell'onda (Seyfried D., Schoebel J., 2015). Per passare dal ritardo con cui si registrano i segnali riflessi alla geometria dei riflettori è necessari conoscere la velocità di propagazione dell'onda del mezzo che varia tipicamente tra 10 a 15 cm/ns (Tillard S., Dubois J.C., 1995), decisamente più bassa di quella in aria (30 cm/ns). In modo analogo alle tecniche di sismica a riflessione, il calcolo della velocità di propagazione del mezzo può essere ottenuto dall'identificazione di iperboli che si originano in corrispondenza di elementi riflettenti puntiformi come conseguenza della modalità di acquisizione standard, che prevede una scansione lungo la superficie del materiale da indagare volta a definire un radar-gramma (Figura 2).

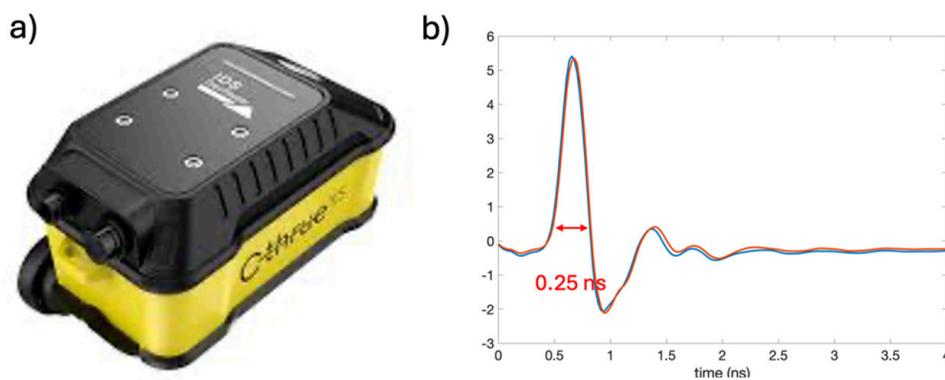
Fig. 3
Georadar C-Thru XS (a) ed esempio dell'impulso trasmesso e registrato dall'antenna ricevente (blu) mantenendo il georadar sospeso in aria, senza che quindi ci siano riflessioni da parte di superfici esterne. La traccia rossa è ottenuta come la blu ma interponendo un blocco di polistirolo (vedi Figura 6).

In questo studio abbiamo utilizzato un C-Thru XS prodotto da IDS Georadar s.r.l. (part of Hexagon), con una frequenza pari a 2 GHz con due coppie di antenne polarizzate. Considerando la frequenza tipica dello strumento la durata dell'impulso prodotto è pari a 0.25 nsec (Figura 3).

Sebbene l'analisi fornisca indicazioni sull'estensione in profondità della lacuna, preclude la possibilità di investigare la porzione più superficiale dell'intonaco perché prevede, come primo passo, la rimozione dell'impulso trasmesso (Figura 3), identificata con il termine "Dewow" (Sferra S. et al. 2016) per rimuovere appunto tale effetto dal segnale riflesso rappresentativo del mezzo investigato. Considerando infatti una velocità di propagazione delle onde elettromagnetiche nella muratura di circa 12 cm/ns, rimuovere l'impulso diretto, che ha una durata di circa 0,5 ns (Figura 3), corrisponde ad una distanza percorsa dall'onda trasmessa e riflessa (Figura 2a) di 6 nsec e preclude di registrare riflessioni da parte di elementi/superfici posizionate nei primi 3 centimetri di profondità, dove invece ci attendiamo eventuali informazioni relative agli intonaci di supporto alle pitture murarie.

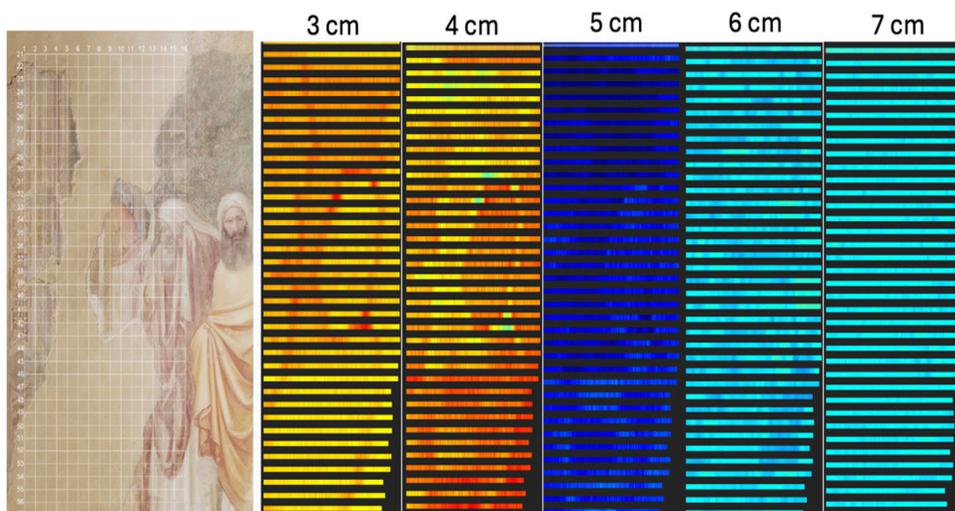
Fig. 4
Esempio di acquisizione a griglia con C-Thru XS su una porzione della pittura muraria e indagine tomografica corrispondente (realizzata con il software IQmaps), che ben evidenzia la lacuna (fino a 4 cm di profondità dalla superficie della parete) e la muratura omogenea oltre 6 cm di profondità.

Le procedure di acquisizione standard prevedono di effettuare scansioni lineari, anche secondo una griglia predefinita, che poi combinate forniscono un'immagine tridimensionale del corpo analizzato. La Figura 4 mostra un esempio di indagine tomografica effettuata su una porzione di pittura muraria della cappella Bardi interessata da una lacuna realizzata durante i restauri del XX secolo (Frosinini C., Monciatti A., 2011)¹. L'analisi evidenzia perfettamente la lacuna senza però fornire indicazioni sull'eventuale eterogeneità dello spessore dell'intonaco, e poi permette di caratterizzare la muratura nel suo insieme in accordo con le attività consolidate di analisi delle murature (Maierhofer C., Leipold S., 2001).

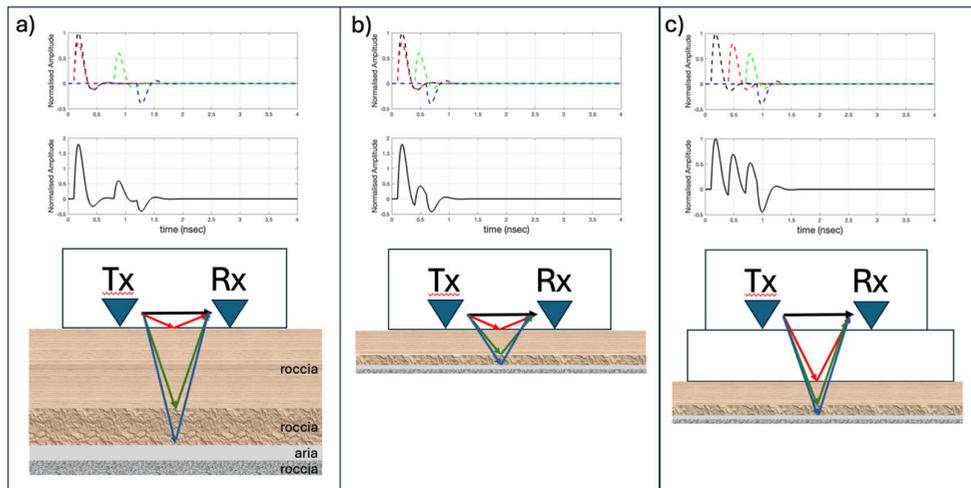
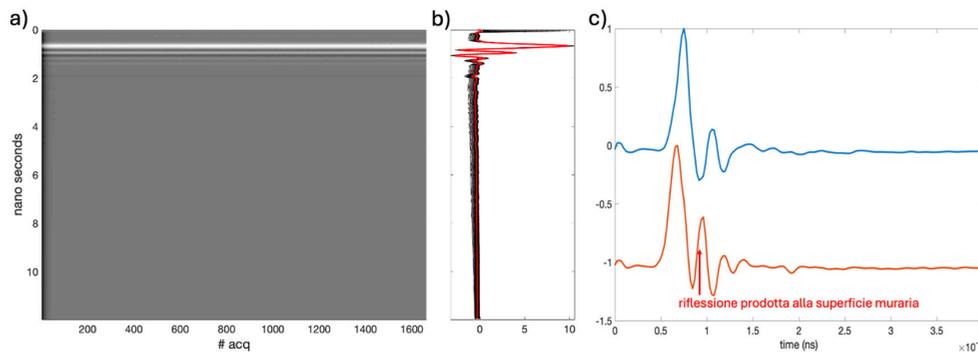
Fig. 5
Schematizzazione dei vari impulsi di riflessione (tracciati tratteggiati in alto) e del tracciato risultante (traccia nera) in relazione a varie stratigrafie e interponendo un blocco di polistirolo tra georadar e superficie da analizzare (c).

La Figura 5 rappresenta una schematizzazione del problema e della soluzione proposta. Nei tre esempi si propone una stratigrafia che determina 3 riflessioni, dalla superficie (rosso tratteggiato), da un contatto tra due tipologie di materiale (ad esempio intonaco/intonaco, verde tratteggiato) e da un contatto tra materiale ed aria (blu tratteggiato) che potrebbe rappresentare un'intercapedine nel supporto e che determina in termini di onda elettromagnetica un'inversione nella polarità del segnale riflesso. In tutti i casi il segnale risultante (traccia nera) risulta dalla somma dell'impulso diretto (nero tratteggiato) e gli impulsi riflessi. Nel caso rappresentato in Figura 5a, dove gli strati sono sufficientemente spessi, le due riflessioni sono sufficientemente chiare a rimuovere l'impulso diretto (Dewow) non determinerebbe perdita di informazione. Nel caso descritto in Figura 5b, dove si considerano spessori ridotti, si osserva come le riflessioni si perdano dentro l'impulso diretto, mostrando come la sua rimozione determinerebbe una significativa perdita di informazione e precluderebbe la possibilità di ricostruire la stratificazione reale. Questo risulterebbe invece possibile se si interponesse tra il georadar e la superficie uno spessore noto di materiale trasparente alle onde elettromagnetiche (Figura 5c). Per lo studio sperimentale dei supporti murari alle pitture murali di Giotto nella Cappella Bardi della Basilica di Santa Croce a Firenze abbiamo quindi utilizzato un blocco di polistirolo dello spessore di 4 cm, interposto tra il radar e la muratura. Test preliminari mostrano infatti come questo non modifichi l'impulso principale, suggerendo che possa essere considerato trasparente per l'onda elettromagnetica (Figura 3b).

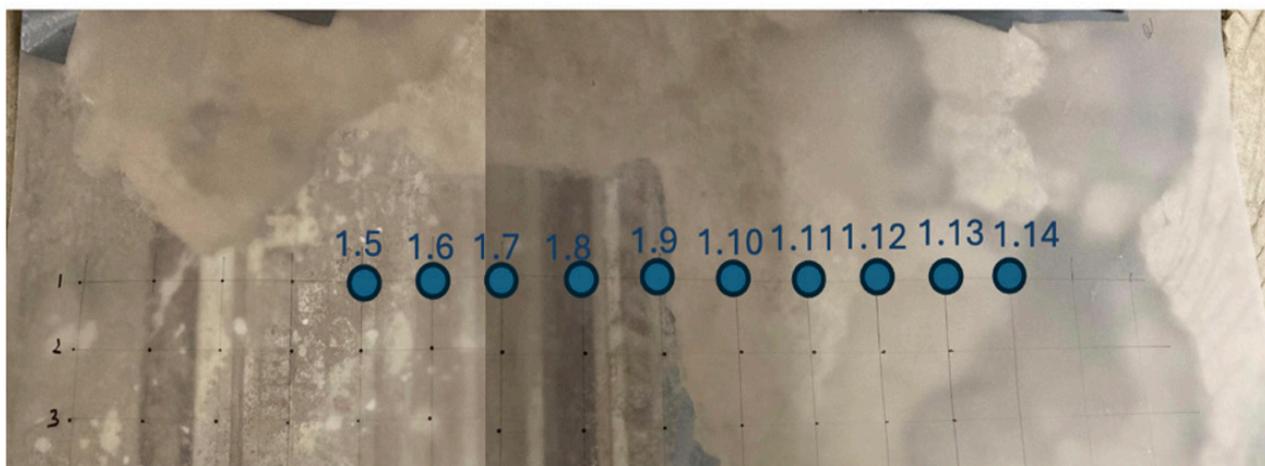
Fig. 6
Esempio di acquisizione prolungata in uno stesso punto (a) e calcolo del segnale medio (b, rosso) come media dei singoli tracciati acquisiti (nero). c) Tracciato medio acquisito con (rosso) e senza (blu) polistirolo interposto tra il radar e la superficie.

Inoltre, per massimizzare il rapporto segnale rumore abbiamo effettuato misure puntuali, svincolate dall'encoder a ruota, acquisendo dati nello stesso punto per un intervallo di tempo di 10 sec (Figura 6a) e ottenuto il tracciato medio come somma dei singoli tracciati acquisiti (Figura 6b).

Dall'analisi di Figura 6 è evidente come il segnale medio permetta di migliorare il rapporto segnale rumore per essere quindi maggiormente rappresentativo della stratigrafia. Inoltre, il confronto tra dato acquisito nello stesso punto con (rosso) e senza polistirolo (blu), mostra come i due tracciati siano diversi e come solo disaccoppiando l'antenna sia possibile identificare la riflessione da parte della superficie (picco secondario identificato dalla freccia in Figura 6c) e di conseguenza rimuovere l'impulso diretto e avere una rappresentazione più rappresentativa della stratigrafia superficiale.

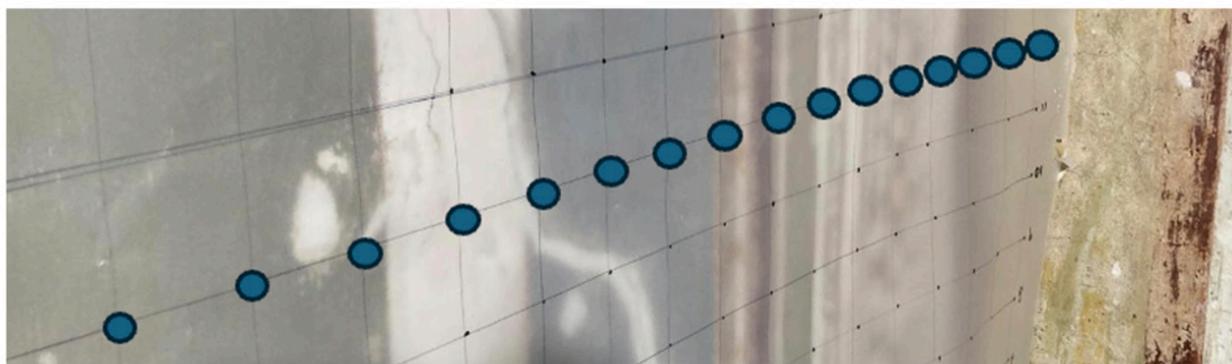
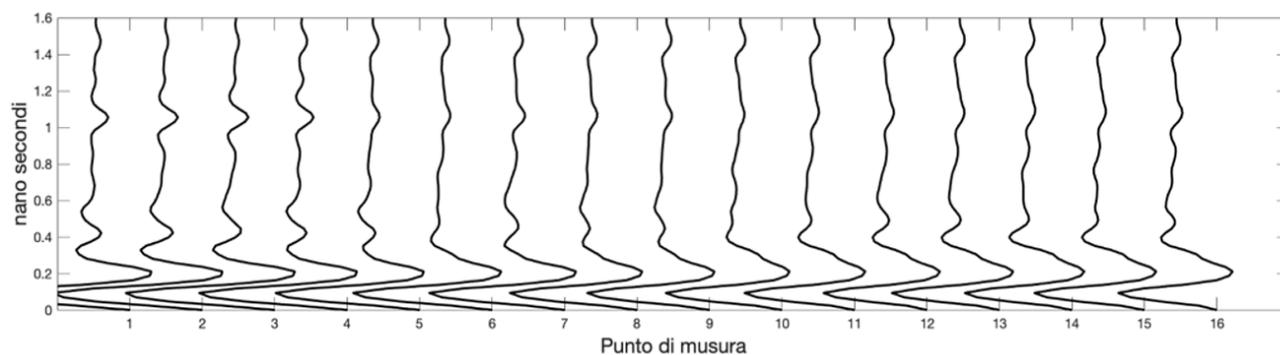
Fig. 7
Esempio di acquisizione: 10 punti della parete 3 a cavallo di una lacuna e relativi tracciati medi (tracce nere). Ai tracciati, acquisiti con polistirolo per disaccoppiare l'antenna, è stato rimosso l'impulso diretto, sono stati convertiti in profondità assumendo una velocità di 12 cm/ns, e corretti per la geometria della superficie di acquisizione.

Questo approccio, una volta applicato su alcuni punti del supporto murario della parete 3 della cappella (Figura 7) mostra come il segnale, corretto per la geometria della parete, sia diverso da punto e punto, e permetta di identificare un ispessimento dell'intonaco per passare alla murature (linea blu), dove il segnale riflesso è omogeneo su tutta l'area, mostri dei flessi che suggeriscono la presenza di un secondo impulso che potrebbe rappresentare la sovrapposizione di due intonaci (linea verde tratteggiata) e, nei punti 10.11 e successivi, mostri un flesso compatibile con un impulso a polarità inversa che determina un aumento della durata del picco negativo e potrebbe suggerire la presenza di un'intercapedine.
