# Materia moderna, risposte su misura: esempi di restauro del calcestruzzo del '900 tra memoria e innovazione

Modern materials, customised approaches: examples of 20th-century concrete restoration between memory and innovation

### Casi Studio: *Cabina C della Stazione FS di Milano*

#### Casi Studio: Palazzo degli Affari di Firenze

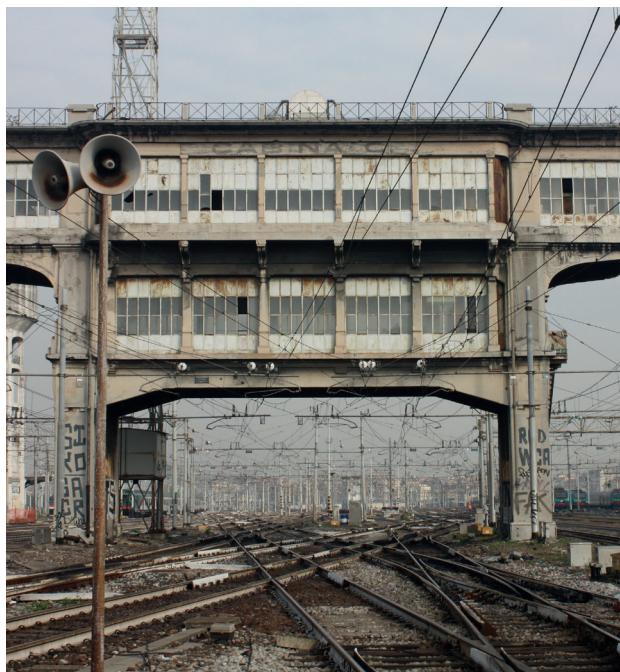
Fig. 1 Milano, Cabina C, 2017. Prospetto frontale prima dell'intervento di restauro.

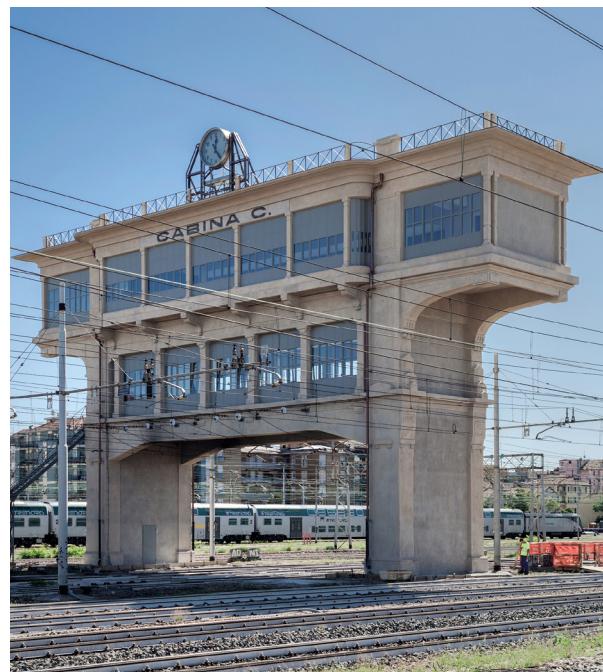
Fig. 2 Milano, Cabina C, 2017. Prospetto frontale a seguito dell'intervento di restauro.

con fasce in fibra di carbonio; dopo la pulitura, le superfici e le lettere della scritta *Cabina C* sono state ripatinate con tecniche miste per uniformare le integrazioni (Fig. 2). Gli interventi hanno incluso il rifacimento degli intonaci, la chiusura dei cavedi impiantistici, il ripristino della pavimentazione e il rinforzo strutturale preliminare di travi e pilastri con FRP. L'intero sistema è stato protetto mediante rasatura cementizia armata con rete in fibra di vetro, previa spolveratura di sabbia di quarzo a garantire un corretto substrato per l'adesione della finitura.

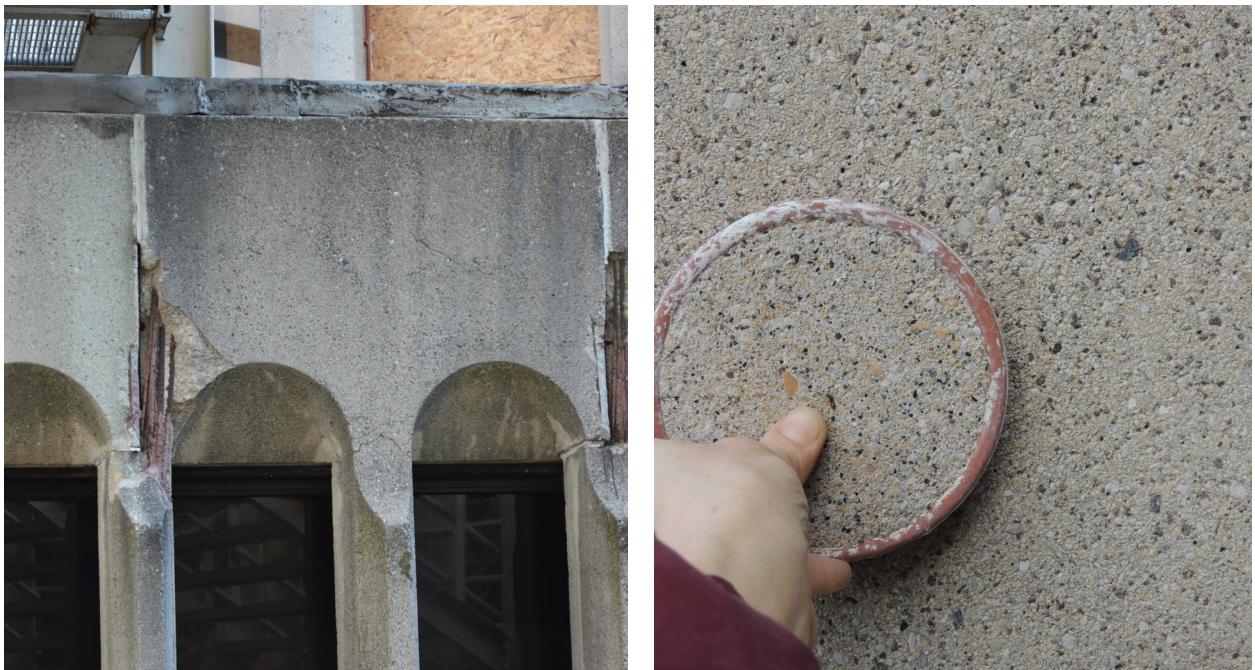
Fig. 3 Firenze, Palazzo degli Affari, 2021. Aree degradate di una delle facciate con fenomeni di espulsione del coprifero.

Fig. 4 Firenze, Palazzo degli Affari, 2022. Raffronto fra la malta appositamente sviluppata e il paramento originale.

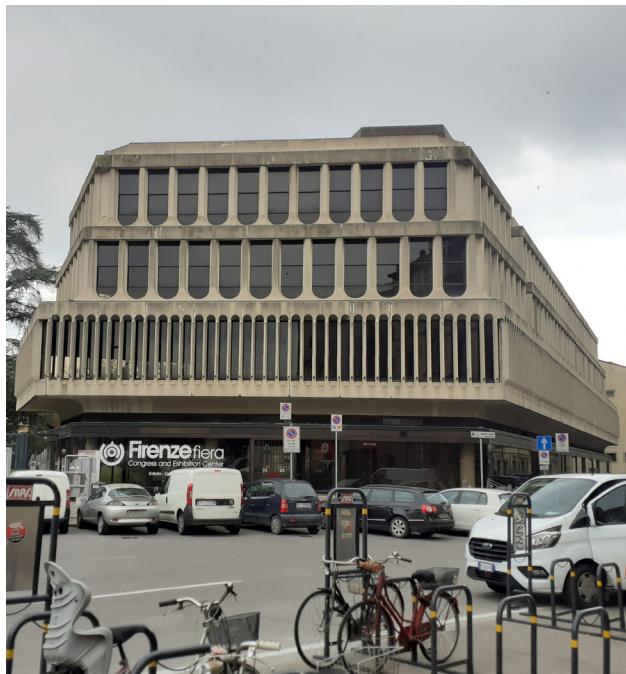
Fig. 5 Firenze, Palazzo degli Affari, 2021. Prospetto principale prima dell'intervento di restauro.

ripristino. La ricostruzione dei copriferro e delle sezioni deteriorate ha ripristinato la geometria originaria degli elementi architettonici con malte ad alte prestazioni, compatibili e a basso ritiro, additivate con inerti selezionati per granulometria e colore, così da riprodurre cromia e texture del materiale lapideo artificiale esistente. Su richiesta della SABAP è stato condotto uno studio granulometrico del calcestruzzo storico che ha permesso di rilevare le due tipologie di inerti prevalenti, dalle cromie marrone scuro e beige e derivanti da diverse fonti locali, inglobati nella matrice cementizia bianca. Diverse miscele sono state sperimentate fino all'individuazione del formulato ottimale, validato tramite analisi chromatografiche (Fig. 4). L'intervento, coerente con l'aspetto originario, è stato impiegato in tutte le risarciture e nei ripristini superficiali per prevenire discontinuità e assicurare uniformità estetica (Fig. 5,6).

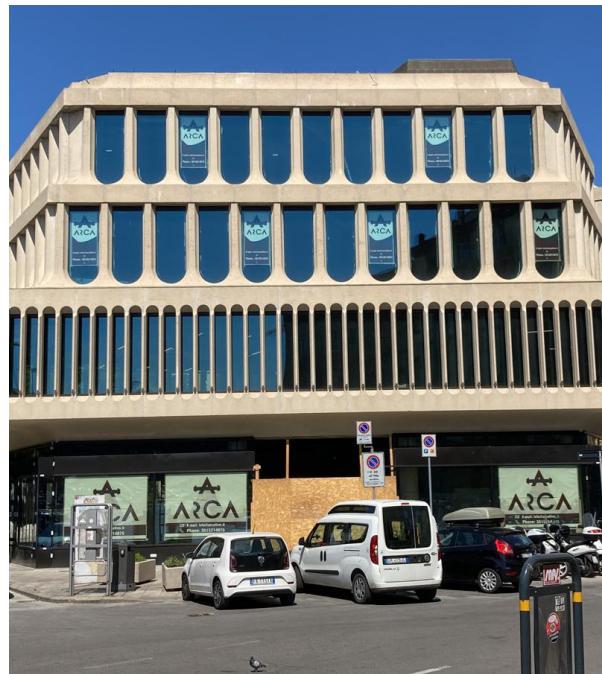
Fig. 6 Firenze, Palazzo degli Affari, 2022. Prospetto principale dopo l'intervento di restauro.

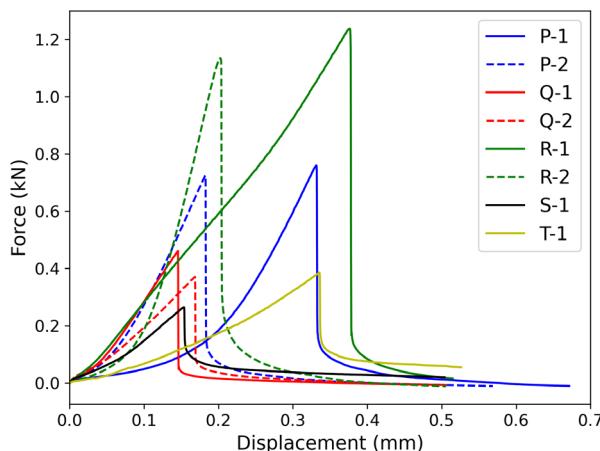
Fig. 7 Primi test a flessione: formulati per scopi strutturali (R e P), mix-design con finalità architettoniche (Q, R, T). Legenda: P. Calce idraulica naturale; Q. Intonaco di calce idraulica naturale; R. Malta idraulica strutturale; S. Calce (15%) + cocciopesto; T. Calce (20%) + cocciopesto.

La ricerca si è concentrata sull'ottimizzazione sperimentale di mix design innovativi per il restauro delle architetture del Novecento, affrontando fenomeni di degrado quali carbonatazione, ossidazioni e distacchi, insieme alla necessità di reintegri, e introducendo malte non standard a base cementizia mirate sia al consolidamento strutturale sia al reintegro delle superfici architettoniche<sup>5</sup>. I primi risultati (Fig. 7,8), derivanti da test meccanici a compressione e flessione condotti attraverso criteri uniformi di geometria, realizzazione, maturazione ed esecuzione, secondo un protocollo di prova comune, hanno evidenziato le proprietà chimico-fisiche e meccaniche dei materiali, confermandone l'efficacia e l'idoneità agli interventi conservativi. I campioni prelevati nel corso delle due esperienze di cantiere hanno costituito una preziosa base per indagini comparative in laboratorio, permettendo di calibrare i mix design in funzione delle caratteristiche dei manufatti originari. In entrambi i casi analizzati, le scelte progettuali sono il risultato di un rapporto continuo tra progettisti, impresa esecutrice e

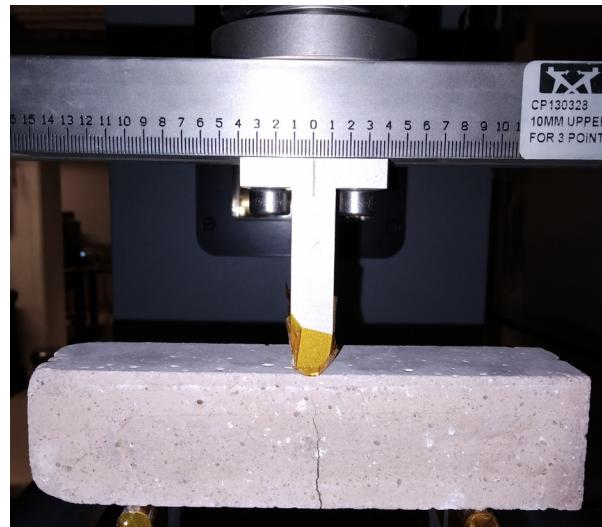
Fig. 8 Esito di uno dei test a flessione su tre punti condotti su formulati con aggregati di varia estrazione (miscola R, Fig. 7).
