L'asilo Sant'Elia di Giuseppe Terragni, architettura per l'infanzia dagli anni Trenta all'attualità

Sant'Elia kindergarten by Giuseppe Terragni, architecture for children from the 1930s until today

Anna Greppi | annagraziagreppi@gmail.com

Dipartimento di Architettura e Studi Urbani, Politecnico di Milano¹

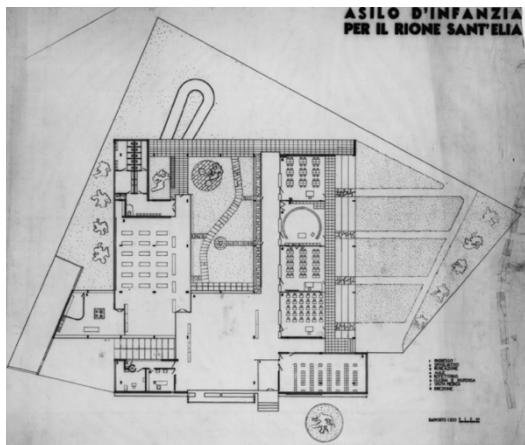
Fig. 1 G. Terragni, Asilo Sant'Elia, pianta del piano rialzato, (s.d., 1937 ca.), in G. Ciucci (a cura di), *Giuseppe Terragni. Opera completa*, Milano, Electa 1996, p. 456.

Giuseppe Terragni progetta l'edificio dell'asilo Sant'Elia⁴ su un impianto a C ruotato nel lotto per massimizzare l'orientamento e articolare un ampio spazio esterno attrezzato. Le aule sono concepite come spazi luminosi e flessibili, separati da pareti mobili che consentono di modulare gli spazi a seconda delle diverse attività didattiche; le grandi superfici vetrate garantiscono un apporto costante di luce ed aria per i piccoli utenti dell'edificio, oltre che un traguardo visivo ampio, con tende atte a mitigare le temperature nei mesi più caldi. La struttura portante è costituita da pilastri e travi in cemento armato. La copertura è articolata in parti diverse, con aree accessibili e pensiline. Le ricercate scelte costruttive e materiche, si confrontano però con un terreno di scarsa qualità⁵ – condizione che richiede una modifica dei presidi strutturali di fondazione, un aumento corrispondente dei costi e, conseguentemente, riduzioni su altri aspetti. Le articolate vicende della costruzione e i compromessi necessari costituiscono le premesse alle criticità emerse precocemente e a distanza di tempo.

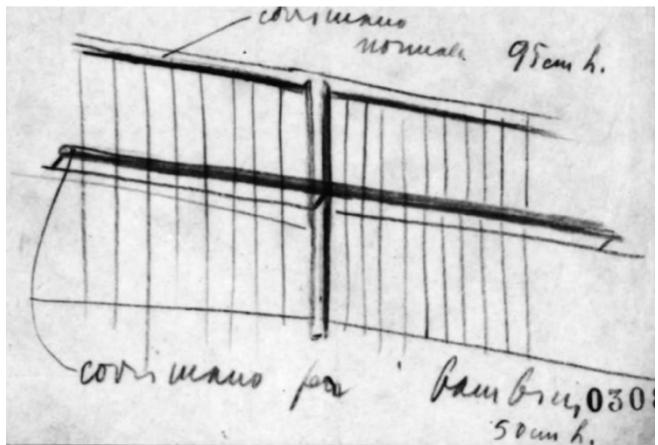
Fig. 2 G. Terragni, Asilo Sant'Elia, disegno del corrimano, in ALBERTO FERRARI, *L'opera di Giuseppe Terragni. Quell'asilo è un monumento*, «Costruire», n.60, marzo 1988, p.149.

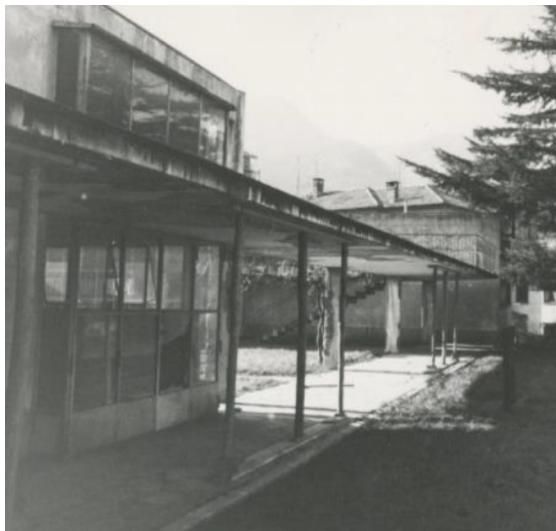
Fig. 4 Como, Asilo Sant'Elia, punteggiature provvisorie della pensilina esterna con pali lignei, (25 febbraio 1967) © Archivio Terragni, Como.

Ripristino (1966–1968). All'inizio degli anni '60 lo stato di conservazione è pessimo: dissesti sulle murature perimetrali, deformazioni dei serramenti, inefficienza dell'impianto termico, infiltrazioni diffuse e manifestazioni di degrado diverse alimentano l'ipotesi di demolire e ricostruire l'edificio¹⁰. Le relazioni tecniche comunali segnalano che il costo dell'intervento necessario risulta superiore a quello di una nuova edificazione¹¹. In questo contesto, l'ing. Alessandro Pedroni – progettista incaricato – intenzionato a salvare l'opera di Terragni, elabora un progetto di 'ripristino' volto a garantire le sufficienti condizioni per la riapertura dell'asilo¹². Tuttavia, date le condizioni di avanzato degrado, questo significherà operare ampie demolizioni e ricostruzioni. Si tratta di un'operazione priva di un quadro teorico maturo di restauro, ma, come riconosciuto in seguito, decisiva per scongiurare la perdita del manufatto architettonico.

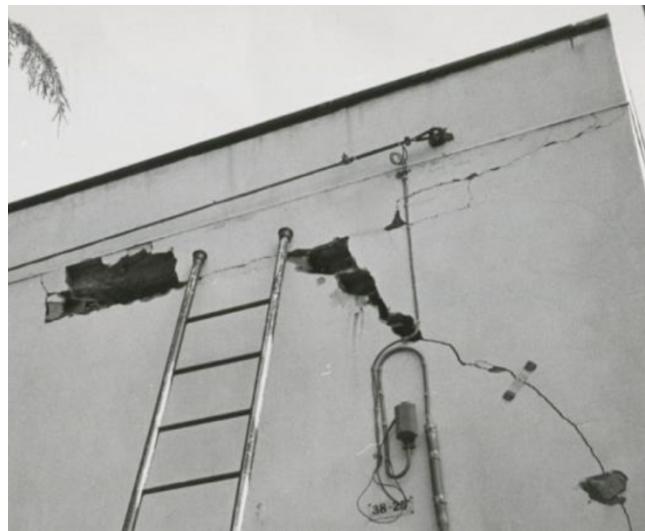
Fig. 5 Como, Asilo Sant'Elia, monitoraggio delle fessurazioni sulla muratura verso via Alciato, preliminare al restauro anni '80. © Archivio Terragni, Como.

Restauro filologico (1982–1987). In parallelo al consolidarsi del riconoscimento storico-critico dell'opera, vengono manifestati progressivamente nuovi degradi e dissesti. Il Comune affida la progettazione del nuovo intervento all'ing. Carlo e all'arch. Emilio Terragni, nipoti di Giuseppe. La loro impostazione è 'rigorosamente filologica'¹⁴, ritenendo che l'edificio sia ormai contraddistinto da una solida caratterizzazione. L'ipotesi di costruire il volume previsto inizialmente dal progetto di Terragni viene dunque scartata, ma gli spazi interni sono riportati alla situazione d'origine, demolendo l'alloggio del custode, e ricostituendo il vano della cucina e il refettorio. I nuovi serramenti riproducono le dimensioni dei profili originari, ma sono conformi alle tecnologie aggiornate di tenuta d'aria. I dissesti manifestati vengono contrastati con consolidamenti mirati. L'intervento

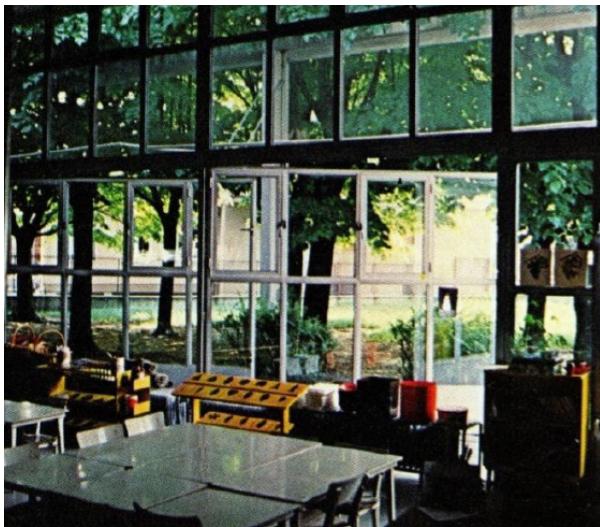
Fig. 6 Como, Asilo Sant'Elia, una delle aule dell'asilo: sono visibili i serramenti sostituiti negli anni '60, in ALFREDO SALA, *Il razionale e i suoi dettagli. Frugando tra i particolari costruttivi dell'asilo Sant'Elia e del Novocomum di Terragni*, «Modo», a. IV, n. 26, gennaio-febbraio 1980, p.27.

Dagli anni '60, a distanza di pochi decenni, seguiranno diverse campagne di intervento, di diversa concezione, metodologia, risultati. Emergono questioni progettuali ricorrenti⁷. Un esempio emblematico sono i serramenti, sostituiti negli anni '60 con nuovi telai di dimensione maggiore rispetto agli originari: una evidente modifica all'immagine complessiva (Fig. 6)⁸. Tali serramenti sono poi sostituiti negli anni '80, con altri che riprendono le dimensioni dei profili metallici originari, cercando di ottimizzare le prestazioni (Fig. 7)⁹. Infine, nell'ultima campagna di intervento si propone una ulteriore sostituzione, anche se non viene attuata.

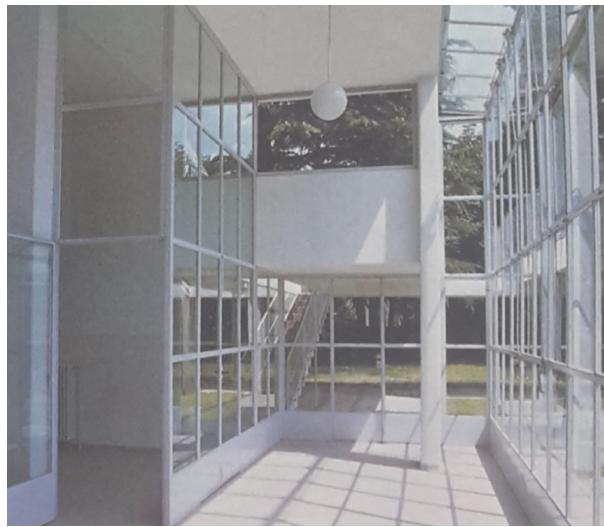
Fig. 7 Como, Asilo Sant'Elia, l'edificio al termine del restauro degli anni '80: in primo piano i nuovi serramenti, in ALBERTO FERRARI, *L'opera di Giuseppe Terragni. Quell'asilo è un monumento*, «Costruire», n.60, marzo 1988, p.149.

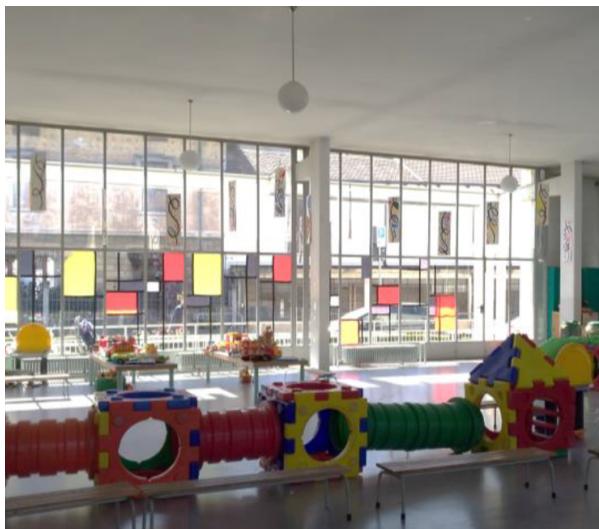
Fig. 8 Como, Asilo Sant'Elia, il ricreatorio prima della chiusura, (foto A. Greppi, 27 marzo 2019).

Dal 2019 (Fig. 8) l'edificio è interessato da un cantiere sospeso ed è dismesso. Il dibattito pubblico oscilla tra riapertura come scuola dell'infanzia – in continuità con la sua vocazione storica – e ipotesi di rifunzionalizzazione come centro culturale, con attività espositive ed educative. Iniziative recenti hanno dimostrato l'attenzione di una grande comunità locale e di studiosi, tecnici, appassionati d'architettura, volta a tutelare e conoscere questo bene culturale¹⁹ (Fig. 9). Le vicende dell'edificio, hanno evidenziato che, in ogni caso, siano necessarie una strategia di manutenzione programmata, una diagnostica periodica e una gestione integrata, per la conservazione di questo bene culturale.
