Continuità fragile: nodi conservativi per le ricostruzioni novecentesche del Corridoio Vasariano

Fragile continuity: conservation issues in the 20th century restoration of the Vasari Corridor

Alice Rossano | alice.rossano@unifi.it

Dipartimento di Architettura, Università degli Studi di Firenze

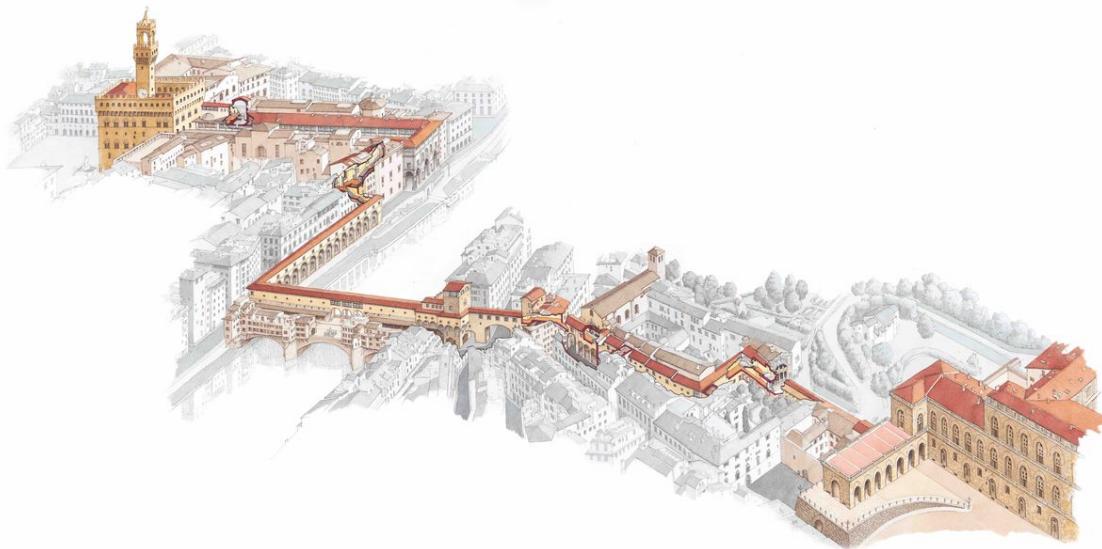
Fig. 1 Firenze, Corridoio Vasariano, tracciato del manufatto, illustrazione di Giorgio Pomella.

Il Corridoio Vasariano¹, progettato da Giorgio Vasari nel 1565 su commissione di Cosimo I de' Medici², è un unicum nel suo genere, sia per lo scopo per il quale fu realizzato, sia per la sua morfologia. Si sviluppa in direzione nordest-sudovest nella città di Firenze: ha origine negli appartamenti di Eleonora di Toledo a Palazzo Vecchio e termina a Palazzo Pitti, collegando così le due residenze Medicee con un percorso di circa 760 metri. La scelta del tracciato fu determinata da vari fattori: Vasari operò secondo criteri di massima efficienza economica e funzionale, adottando un percorso sopraelevato ed evitando in larga parte il ricorso all'esproprio forzato³.

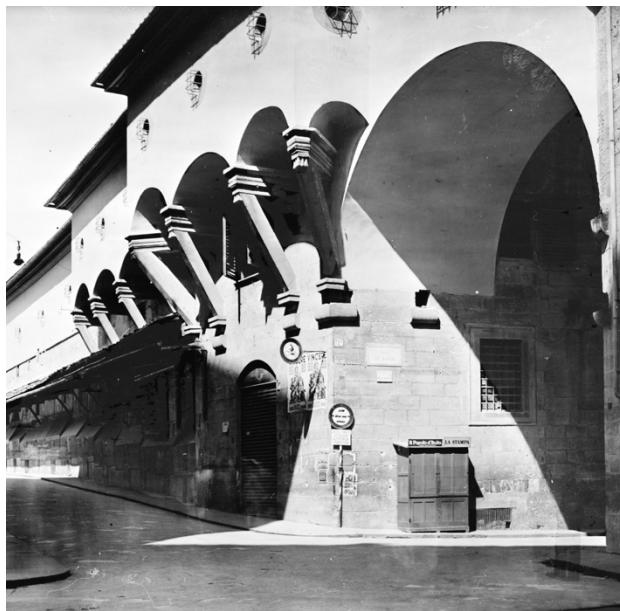
Fig. 2 Firenze, Arco su via de' Bardi, foto prima della distruzione nel 1944, © Fototeca Kunsthistorisches Institut in Florenz, Max-Planck-Institut, fotografa: Hilde Lotz Bauer.

cui autori vennero invitati a collaborare per formulare un progetto unitario. La proposta finale, presentata nel settembre 1947, privilegiò la funzionalità viaria, sacrificando in parte le istanze storico-figurative. L'arco su via de' Bardi, ricostruito nel 1950 in occasione della quinta conferenza generale dell'UNESCO a Firenze, assunse pertanto un aspetto profondamente diverso da quello originario⁹ (fig. 2). L'intervento rispose principalmente a motivazioni di viabilità e funzionalità: la nuova configurazione di Via de' Bardi, leggermente rettificata e ampliata, rese necessario rialzare la quota dell'arco e modificarne il profilo per consentire un transito più agevole e garantire le distanze di sicurezza rispetto agli edifici adiacenti. Dal punto di vista costruttivo, l'arco fu realizzato con una struttura in cemento armato rivestita in pietra anziché in muratura piena, soluzione che assicurava maggiore stabilità e continuità con il tratto superstite del corridoio ma comportò un inevitabile mutamento delle proporzioni originarie¹⁰. Originariamente via de' Bardi aveva una sezione crescente verso Ponte Vecchio, per questo motivo l'arco a tutto sesto risultava asimmetrico e con imposte a quote diverse. Poiché in adiacenza alla torre dei Mannelli, come previsto, venne costruito un piccolo arco che serviva ad isolare la torre; il pilastro cadeva proprio sul luogo del vecchio arco, modificando totalmente l'assetto precedente. La nuova soluzione progettuale prevedeva quindi che il nuovo arco di sostegno al Corridoio fosse ricollocato, dilatato nella luce e modificato nella forma. Se prima, infatti, vi era un arco a tutto sesto, fu impossibile replicarlo ma venne invece realizzato un arco a sesto ribassato (fig. 3). Questa soluzione rese necessaria la costruzione di un ulteriore beccatello intorno alla torre dei Mannelli. La scelta, che riflette la filosofia della ricostruzione architettonica del dopoguerra, privilegiò la funzionalità e il decoro urbano rispetto alla fedeltà filologica, ricostruendo un elemento che richiama la forma originaria ma si afferma come segno della modernità della ricostruzione della città. Il 29 gennaio 1953 l'Ingegnere Giorgio Neumann certificò il collaudo del tratto di Corridoio che faceva da ponte su Via de' Bardi, dichiarando:

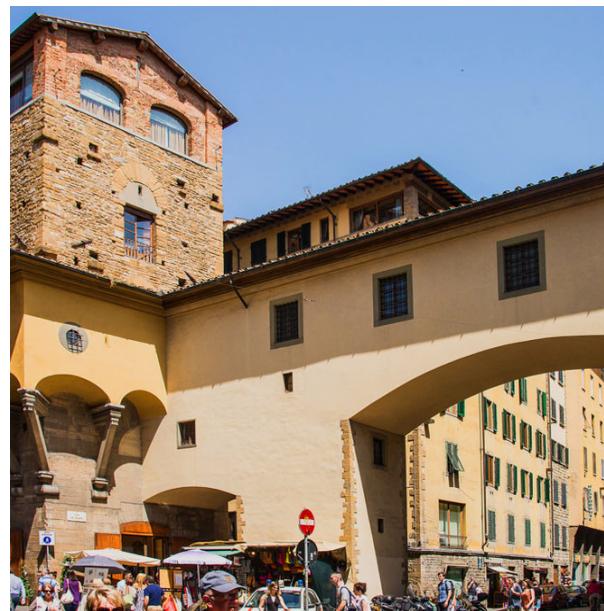
Fig. 3 Firenze, Arco su via de' Bardi, nuovo assetto del sovrappasso dopo la distruzione nel 1944.

Il ponte in muratura di mattoni in malta cementizia [...] dà garanzia di stabilità. Riscontrando leggere lesioni della muratura, fu asportato l'intonaco e si è potuto constatare che si tratta di leggere irregolarità della superficie in corrispondenza degli attacchi tra diverse gettate, ma si è potuto constatare la perfetta compattezza della gettata stessa. [...] Sarà giusto tenere l'arcata sotto sorveglianza e ristuccare queste lezioncine quando saranno stabilizzate. Ciò avverrà probabilmente durante l'autunno con una temperatura mite, da effettuare con cemento (malta) fortemente pressando affinché penetri profondamente¹¹.

Come previsto, negli anni successivi si rese necessario un intervento di consolidamento¹². L'arco di via de' Bardi ricostruito con una malta cementizia a presa rapida in luogo della tradizionale calce grossa, che solitamente veniva usata, manifestò un rapido deterioramento delle strutture. Le lesioni, comparse proprio a causa della scarsa qualità della malta scelta a suo tempo, non superavano i due millimetri di larghezza, ma l'arco venne avvolto da imponenti impalcature per impedirne il collasso¹³. L'intonaco invece era assai più compromesso tanto che un'osservazione ad occhio nudo poteva sembrare che l'arco stesse addirittura per venire giù in mille pezzi. Nel 1971 venne affidato all'architetto Nello Bemporad una perizia tecnica della struttura: l'esito fu rassicurante, ma si optò di intervenire per garantire in futuro la perfetta conservazione del manufatto. Oltre al restauro delle superfici intonacate, venne inserita una putrella in ferro che serviva a «ridistribuire il peso in maniera più uniforme, lungo la curvatura, verso l'estradosso»¹⁴.

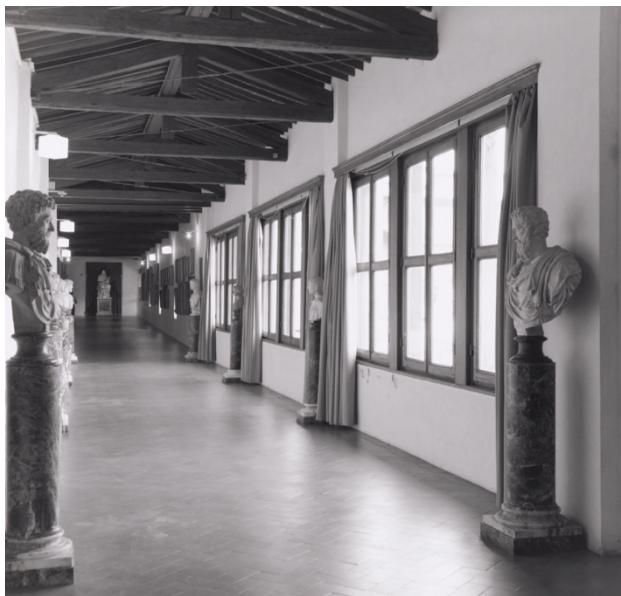
Fig. 4 Firenze, Corridoio Vasariano, interno sul tratto di Ponte Vecchio dopo la rimozione del soffitto intonacato (1991) © Fototeca Kunsthistorisches Institut in Florenz - Max-Planck-Institut, fotografo: Ralph Lieberman, per gentile concessione delle Special Collections, Fine Arts Library, Harvard University.

Nel 1973 si concluse un importante intervento di restauro condotto dall'architetto Paolo Mazzoni¹⁵, che previde la demolizione del controsoffitto nel tratto sopra Ponte Vecchio (fig. 4), consentendo così la valorizzazione della struttura lignea originaria del tetto, stravolgendo però l'aspetto originario del Corridoio. A seguito dell'attentato dei Georgofili avvenuto nella notte tra il 26 e il 27 maggio 1993 si rese necessario un intervento di restauro, concentrato soprattutto nella zona danneggiata e distrutta dall'esplosione ma estesa anche alle parti limitrofe. Fu infatti deciso di ripristinare il controsoffitto (fig. 5), che era stato «indebitamente rimosso»¹⁶ con l'intervento di Mazzoni, con moderni pannelli in cartongesso intonacato anche sul tratto di Ponte Vecchio. L'espressione «indebitamente rimosso» è ripresa da Baldini

Giusti ed è adatta poiché all'epoca in cui il Corridoio fu costruito nessuno avrebbe mai previsto, per un ambiente destinato al duca, una copertura a vista, considerata troppo 'povera': travi e capriate avevano funzione strutturale e non certo decorativa.

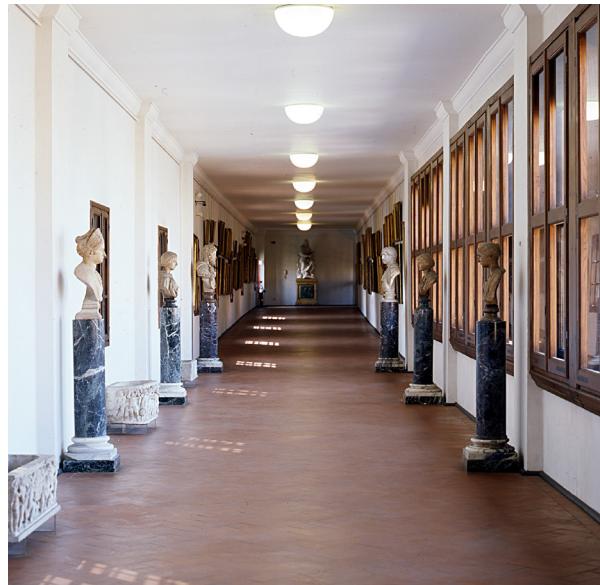
Fig. 5 Firenze, Corridoio Vasariano, interno sul tratto di Ponte Vecchio dopo il restauro del 1993 (2007) © Gabinetto fotografico della Galleria degli Uffizi.

Con la decisione di ripristinare il controsoffitto si ripristinò quindi la continuità storica e architettonica del percorso, restituendo al Corridoio l'aspetto originario concepito in epoca vasariana e ripristinando la corretta percezione spaziale dell'ambiente. Inoltre, l'intervento consentì di integrare in modo discreto e funzionale i moderni impianti di illuminazione, climatizzazione e sicurezza, senza alterare l'aspetto. In luogo dell'antico canniccio fu impiegato il cartongesso, che offri analoghe garanzie di leggerezza, maggiore stabilità e facilità di applicazione, permettendo al tempo stesso un'efficace integrazione degli impianti tecnici e un'identica resa estetica rispetto alla soluzione originaria. Adducendo motivazioni analoghe a quelli del soffitto, qualcuno suggerì di rimurare i finestrini centrali, aperti nel 1860 in occasione della visita di Vittorio Emanuele II¹⁷, e ripristinare le piccole finestre ad occhio del progetto realizzato da Vasari. La proposta venne analizzata, studiata e valutata, ma in questo caso prevalse la considerazione che con l'apertura dei finestrini si era voluto consapevolmente modificare una situazione per adeguarla a circostanze contingenti. Si ritenne corretto rispettare la valenza storica di quell'intervento, lasciando testimonianza di un evento che a quel tempo era stato considerato tale da giustificare modifiche e manomissioni.
