# La conservazione delle superfici ceramiche nell'architettura residenziale del secondo Novecento. Materiali e tecniche nel cantiere di restauro del condominio di via Crivelli a Milano

The Conservation of Ceramic Surfaces in Post-War Residential Architecture.  
Materials and Techniques in the restoration site of the Apartment Building of Via Crivelli in Milan

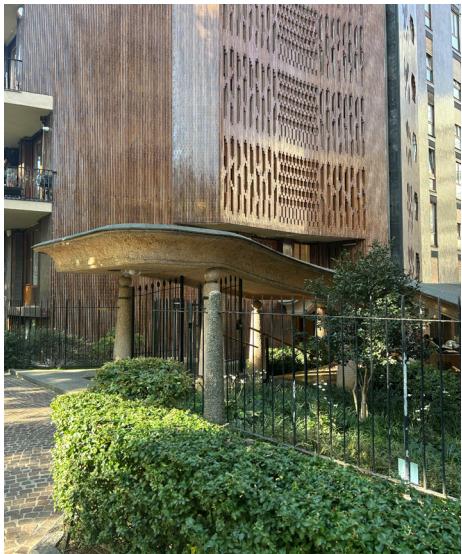
Fig. 1 Pensilina in cemento e graniglia colorato in pasta (L. Magri, 2025).

Il risultato è tale da ispirare studi monografici che raccontano questi spazi di transizione e rappresentanza<sup>6</sup>. L'ingresso del condominio di via Crivelli non fa eccezione. All'esterno il visitatore è accolto da una pensilina in cemento e graniglia colorato in pasta e gettato in opera, sostenuto da colonne con capitello sferico (Fig. 1) a cui fa da contraltare un pavimento musivo in marmo policromo con inserti in ottone che conduce alla guardiola del custode e ai due volumi residenziali (Fig. 2). L'ingresso e il suo sistema decorativo richiamano alla mente celebri sodalizi e collaborazioni tra architetti e scultori a cui il progetto di Bacchelli sembra esplicitamente riferirsi<sup>7</sup>, così come l'inserimento di sculture a elementi lineari in ferro e pitture murali nei due ingressi, entrambe opere

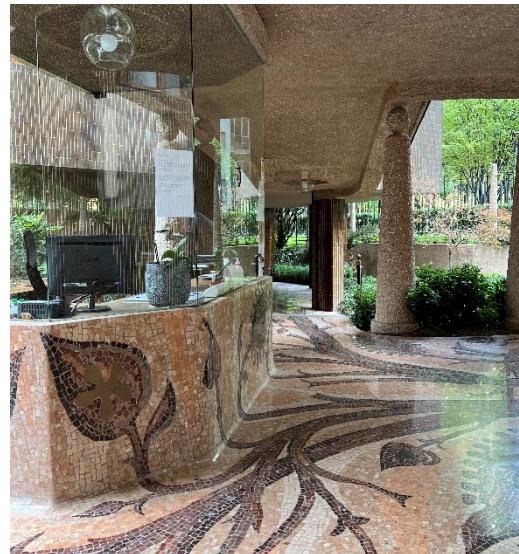
Fig. 2 Mosaico in marmo policromo con inserti in ottone (Archivio Belluschi s.r.l.).

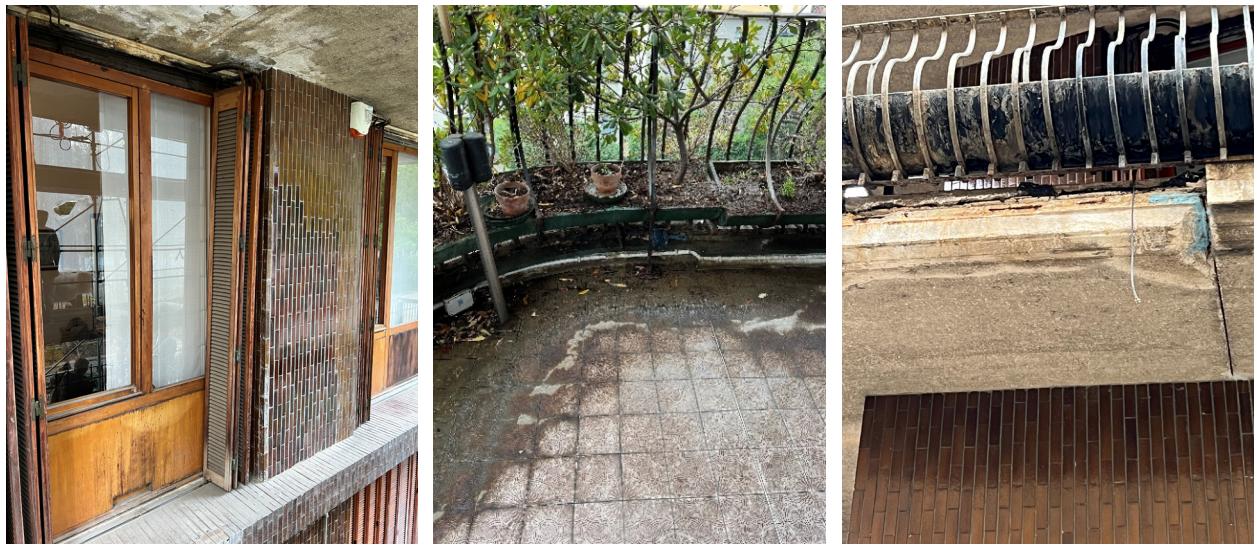
Fig. 3 Porzione di facciata rivestita con elementi ceramici successivi (Archivio Belluschi s.r.l.).

Fig. 4 Ristagno d'acqua nelle porzioni più profonde dei balconi (Archivio Belluschi s.r.l.).

Fig. 5 Distacchi sui frontalini in cemento decorativo dei balconi (Archivio Belluschi s.r.l.).

degli appartamenti, dall'altro il ristagno di acqua nelle porzioni curve di terrazzo (Fig. 4), con conseguenti fenomeni di degrado non solo sugli elementi ceramici, ma anche sui frontalini in cemento decorativo, con distacchi di grandi dimensioni, nonché depositi superficiali ed efflorescenze negli intradossi delle solette sottostanti (Fig. 5). A questi fenomeni che coinvolgevano il rivestimento ceramico a parete e pavimento, si sommavano sui prospetti, fenomeni di degrado minori che coinvolgevano le fioriere in rame e i parapetti in ferro.

Divisi in diversi lotti, gli interventi si sono concentrati sulla conservazione delle superfici ceramiche. Le opere di conservazione sono consistite in primo luogo in integrazioni pittoriche sui singoli elementi ceramici sbreccati (Fig. 6) e sulle porzioni di rivestimento ceramico aggiunte in interventi successivi e distanti, per cromia e dimensione delle fughe, rispetto al rivestimento ceramico posato negli anni sessanta. In entrambi i casi sono state impiegate pitture a base di silicati a cui è stato sovrapposto uno smalto ceramizzante per avvicinare quanto più possibile il tono dell'integrazione pittorica alla lucidità dello smalto della ceramica esistente. Alle integrazioni pittoriche si sono aggiunte, quanto il rivestimento ceramico era mancante, integrazioni di elementi ceramici simili, per forma, dimensioni e cromie a quelli esistenti, che sono stati oggetto anch'essi di interventi pittorici tesi a restituire la complessità delle cromie date dall'esposizione agli agenti atmosferici del rivestimento esistente. Il rivestimento ceramico delle terrazze era esposto al rischio di perdita totale, conseguente alla volontà, espressa dal condominio, di risolvere il problema delle infiltrazioni di acqua all'interno degli appartamenti, con la

rimodulazione delle pendenze dei massetti esistenti, dall'interno verso l'esterno. Con il duplice obiettivo di conservare quanto rimaneva delle ceramiche esistenti – molte erano già state sostituite – e ridurre al minimo l'intervento, si è optato per il mantenimento delle pendenze e del sistema di scarico delle acque esistente all'interno degli appartamenti. Il sistema esistente è stato usato per convogliare le acque meteoriche raccolte in copertura, ma non più le acque raccolte nei terrazzi che, a seguito del progetto di conservazione sono state convogliate in nuovi pluviali, addossati alla parete ceramica di facciata e rivestiti da elementi metallici color testa di moro (Figg. 7-8). Il ristagno delle acque nelle parti più profonde dei terrazzi è stato risolto con la posa puntuale di 'troppo-pieni' in rame, che scaricano le acque in eccesso verso l'esterno. A questi interventi, che hanno scongiurato il rifacimento delle terrazze e la perdita delle ceramiche, si sono aggiunti interventi di pulizia chimica e meccanica degli elementi esistenti, nonché l'integrazione, con nuovi elementi realizzati a mano sul disegno degli esistenti, dove il rivestimento presentava lacune.

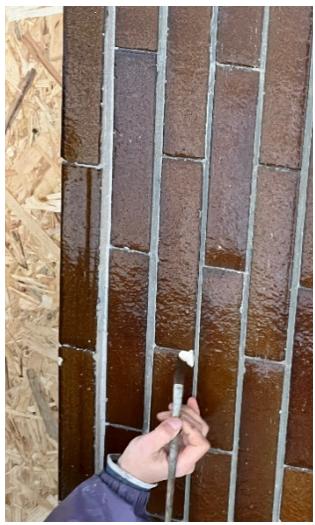
Fig. 6 Integrazione pittorica del rivestimento ceramico id facciata (Archivio Belluschi s.r.l.).

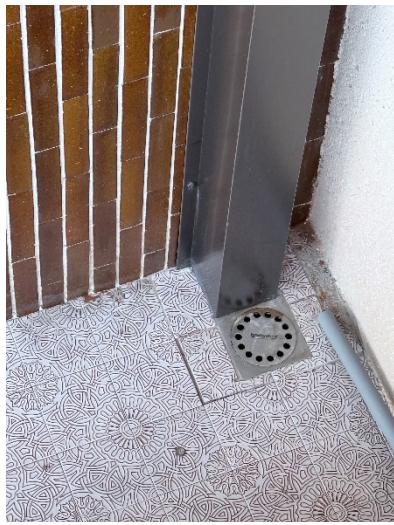
Fig. 7 Nuovi pluviali addossati alle facciate e rivestiti da lamiera color testa di moro (Archivio Belluschi s.r.l.).

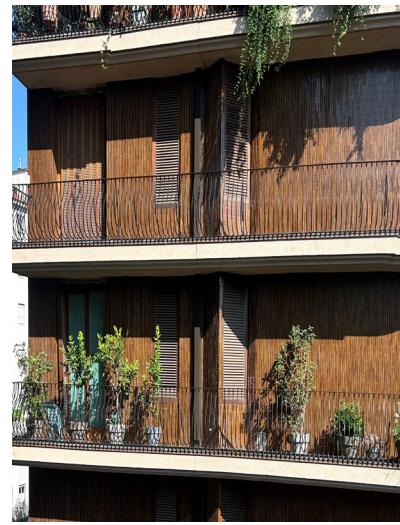
Fig. 8 Fotografia di fine lavori del prospetto sopra l'ingresso (L. Magri, 2025).
