Torre al Parco a Milano. Il lavoro di Belluschi 1911 tra strategie metodologiche e collaborazione interdisciplinare

Torre al Parco in Milan. Belluschi 1911' work between methodological strategies and interdisciplinary collaboration

Belluschi 1911 s.r.l.

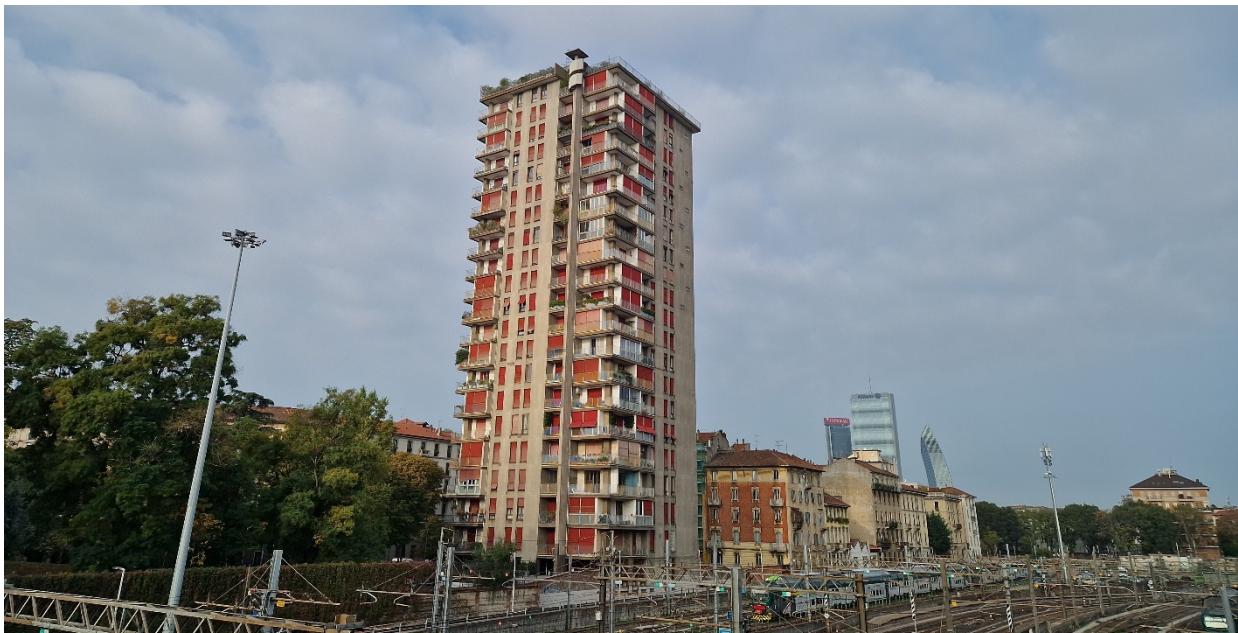
Fig. 1 Milano, Torre al Parco, prospetti nord-est e sud-est. prima dell'intervento (foto Belluschi 1911, 2022).

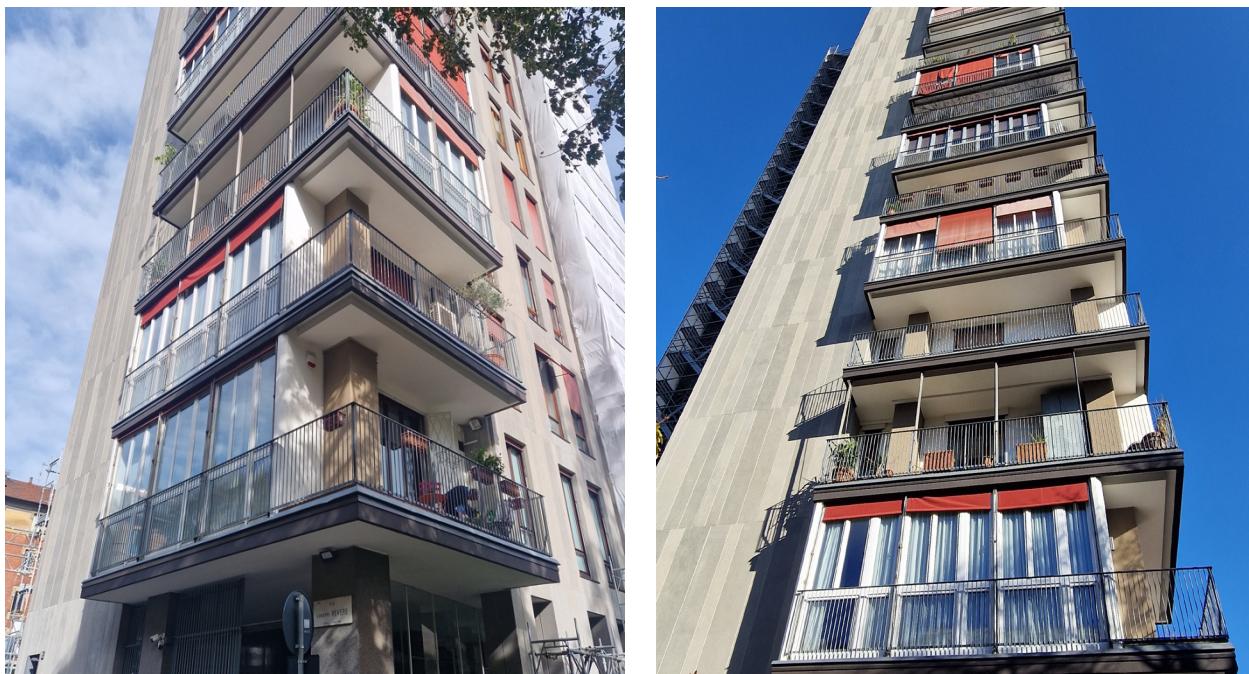
Fig. 2 Milano, Torre al Parco, Dettaglio dei balconi post-intervento eseguito da Belluschi 1911 (foto Belluschi 1911, 2023).

Fig. 3 Milano, Torre al Parco, Facciata post-intervento eseguito da Belluschi 1911, (foto Belluschi 1911, 2023).

In tali circostanze si è reso necessario trovare un equilibrio tra l'autenticità materica e la conservazione del costruito da un lato, e l'esigenza di sostituire i componenti irrimediabilmente deteriorati dall'altro, affrontando al contempo problematiche intrinseche quali le infiltrazioni e la corretta gestione delle acque meteoriche. Per salvaguardare al massimo le superfici originali e le forme presenti al momento dell'intervento, si è optato per cicli ordinari di pulitura sia sugli elementi intonacati sia su quelli in calcestruzzo armato dei balconi. Contestualmente, è stato rimosso lo strato superficiale di finitura e il relativo massetto, in alcuni casi già compromessi da

interventi precedenti e alterati rispetto ai caratteri originari. Tale operazione ha permesso di impermeabilizzare i balconi, prevenendo nuove infiltrazioni, e di sostituire l'attacco dei parapetti ormai logoro con una nuova soluzione ancorata mediante tasselli. Non meno importante è stato l'adeguamento impiantistico, che ha richiesto particolare attenzione sia per garantire un adeguato comfort abitativo sia per riorganizzare in maniera unitaria le adduzioni, spesso realizzate in tempi diversi e in modo non coordinato, con un impatto negativo sulla percezione della facciata. In questo ambito l'esperienza consolidata dall'impresa si è rivelata decisiva: grazie a oltre cinquant'anni di sperimentazioni e campionature in laboratorio, è stato possibile individuare soluzioni specifiche per il progetto, partendo da prodotti commerciali e adattandoli a un contesto delicato come questo. In particolare, è stata realizzata una canalina che, pur essendo apparentemente invisibile, racchiude al suo interno le dorsali impiantistiche. Il sistema, basato su un normale condotto in alluminio, è stato lavorato attraverso più passaggi e trattato con silicati appositi, fino ad assumere un aspetto perfettamente mimetico rispetto al materiale di finitura circostante, risultando pressoché impercettibile.

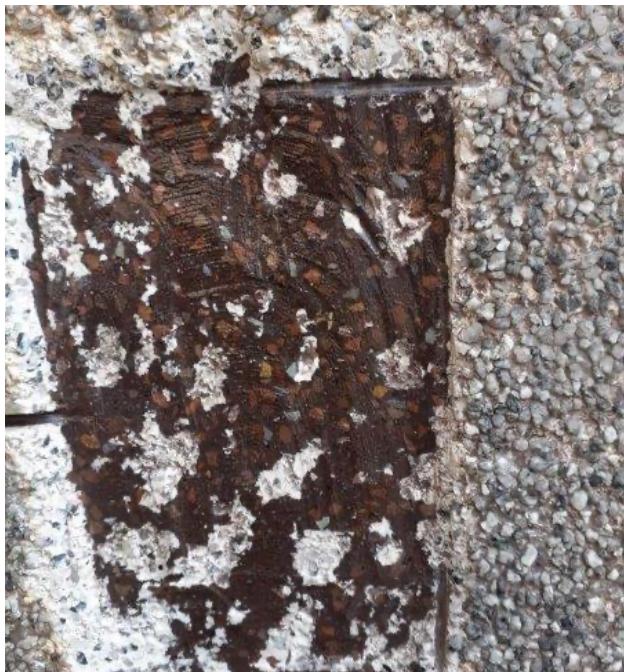
In questo contesto, la campionatura della facciata ha rivelato una cromia della torre differente da quella oggi visibile: una tonalità scura, più vicina all'idea originaria di Magistretti, ottenuta mediante una finitura in graniglia di porfido su due toni di rosso e bruno scuro. Tale soluzione non venne però adottata dalla committenza, che – contrariamente al parere dei progettisti – preferì una colorazione grigia, ritenuta più neutra e funzionale

alle esigenze di vendita. Le analisi hanno inoltre evidenziato che sulla base cromatica più scura venne successivamente applicato un sottile strato di cemento granigliato tipo fulget, di tonalità più chiara e con uno spessore di circa 3-5 mm (Fig. 4).

Fig. 4 Milano, Torre al Parco, Dettaglio campionatura facciata (foto Belluschi 1911, 2023).

La finitura si presentava in uno stato di conservazione pressoché ottimale; per questo motivo si è scelto di procedere unicamente con un lavaggio, eseguito nel pieno rispetto della materia e delle stratificazioni, mediante acqua nebulizzata a pressione variabile e riscaldata a 90°.

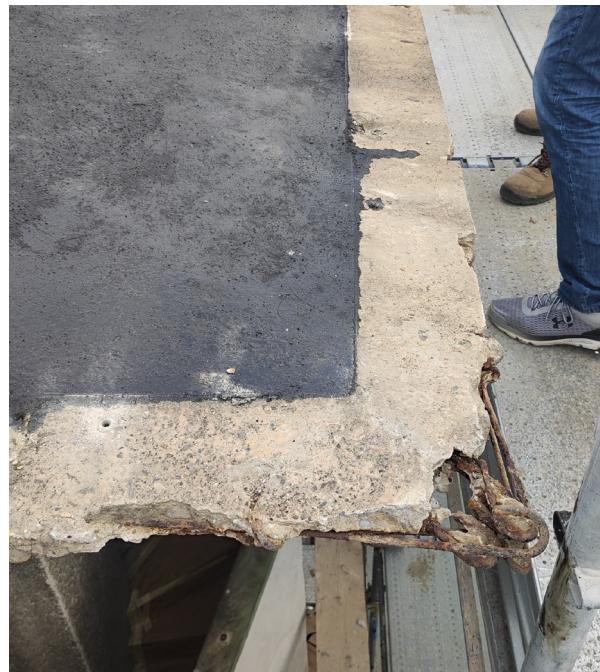
Fig. 5 Milano, Torre al Parco, Fenomeni di degrado presenti sulla pensilina di collegamento alla copertura (foto Belluschi 1911, 2023).
