Tre progetti di restauro su edifici del Moderno

Three restoration projects on Modern architecture buildings

Ruggero Tropeano | r.tropeano@tropeano.ch

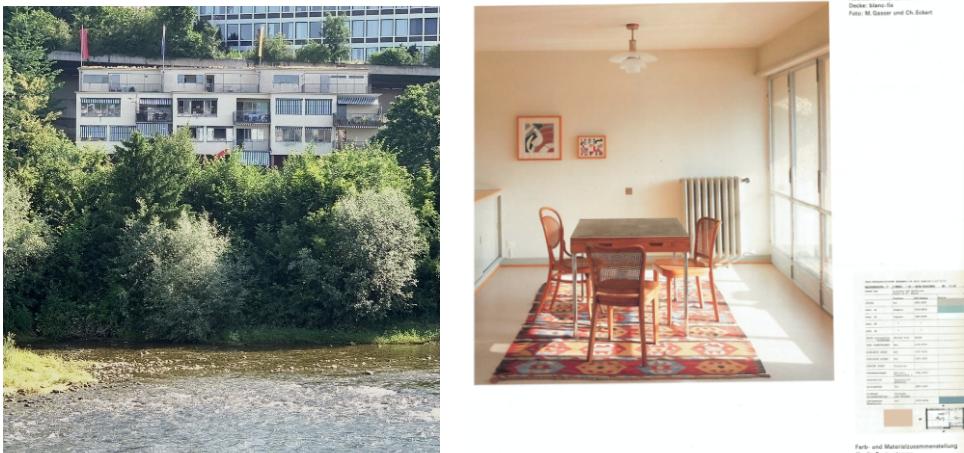
Fig. 1 Vista della Colonia Rotach a Zurigo (1928), rinnovata nel 1988, dal fiume Limmat. A destra, Documento di indagine sui colori e materiali.

Proprio a partire da questa esperienza con architetture semiabbandonate giunti qualche anno dopo ad individuare a Zurich una costruzione da restaurare che si trovava in una situazione particolare: un luogo unico sul fiume (Fig. 1), in centro città, purtroppo nelle immediate adiacenze dell'allora famigerato "needle-park" adiacente al museo nazionale, popolato da migliaia di drogati. Era di proprietà della cooperativa Rotach, risultato di un concorso e parte dell'esposizione del Wekbund svizzero Das Neue Heim II nel 1928, subito dopo il Weissenhof a Stuttgart, costruito da Max Ernst Haefeli. Con un gruppo di

architetti interessati a dare una nuova vita all’edificio fu possibile acquistare l’immobile nel 1989, dopo che era stato sottoposto a tutela da parte del comune di Zurich. Per partire, venne predisposta una documentazione nella quale era compresa l’analisi dei materiali e dei colori originari che permise di constatare la sostanziale originalità dell’insieme, grazie alla mancanza di manutenzione. Vennero preparati e di seguito firmati un contratto di tutela e un regolamento di condominio che furono utili ad assicurare un futuro rispettoso al manufatto. Il restauro realizzato era inteso più a conservare che a restaurare il tutto, senza sostituzioni e con ripristino delle superfici con pitture a calce, ad olio e a tempera con policromie a pigmento, rivelati dalle analisi diagnostiche. Un esperimento riuscito, tanto che nel dicembre 1991 il comune di Zurigo premiò quell’intervento come miglior restauro realizzato in città.

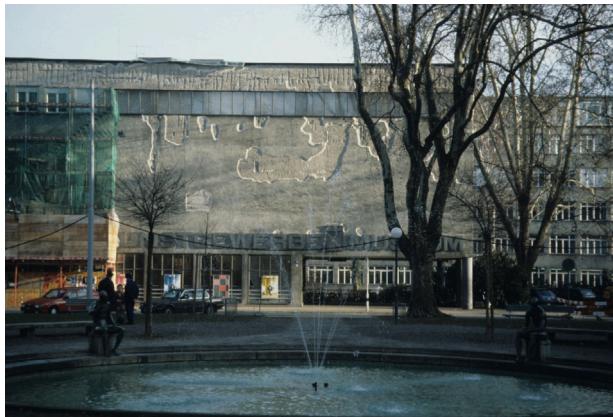
Fig. 2 Kunstmuseum Zürich, auditorium building, conservational state in the 1980s.

degli ingegneri Terner e Chopard e l'ala-scuola, con identica struttura, dello studio Rathgeb, presentavano danni meno rilevanti. Si procedette al risanamento del cemento armato mediante applicazioni di idrossido di litio, proseguendo poi con tre strati di intonaco (Fig. 2). In una parete di calcestruzzo della cabina di proiezione è stato installato una sonda per controllare il grado di alcalinizzazione del calcestruzzo, mediante misurazioni di potenziale.

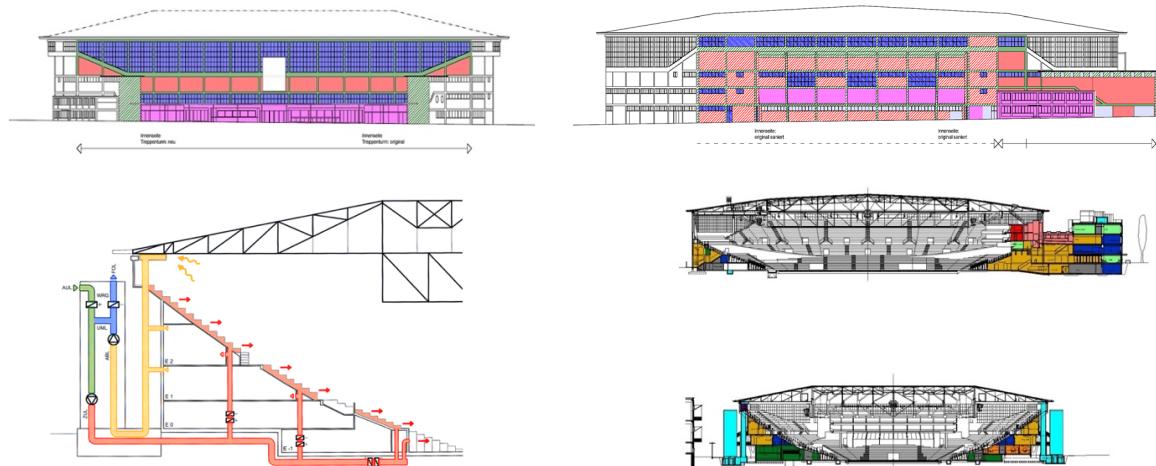
Fig. 4A Hallenstadion, Zurigo. Sezioni longitudinale e trasversale con indicazione dei materiali originali e aggiunte.

Fig. 4B Hallenstadion, Zurigo. A sinistra, sezione con proposta progettuale per la ventilazione degli ambienti. A destra, sezioni longitudinale e trasversale con indicazione delle funzioni e inserimento di torri tecniche e funzionali.

La costruzione del nuovo volume di accoglienza, lungo la Wallisenstrasse, ha permesso di inserire le aggiunte funzionali, permettendo alla struttura storica di meglio conservarsi. Nel corpo esterno sono stati inseriti i volumi tecnici per la ventilazione; i sistemi di risalita e le scale di sicurezza sono stati collocati in due corpi esterni.

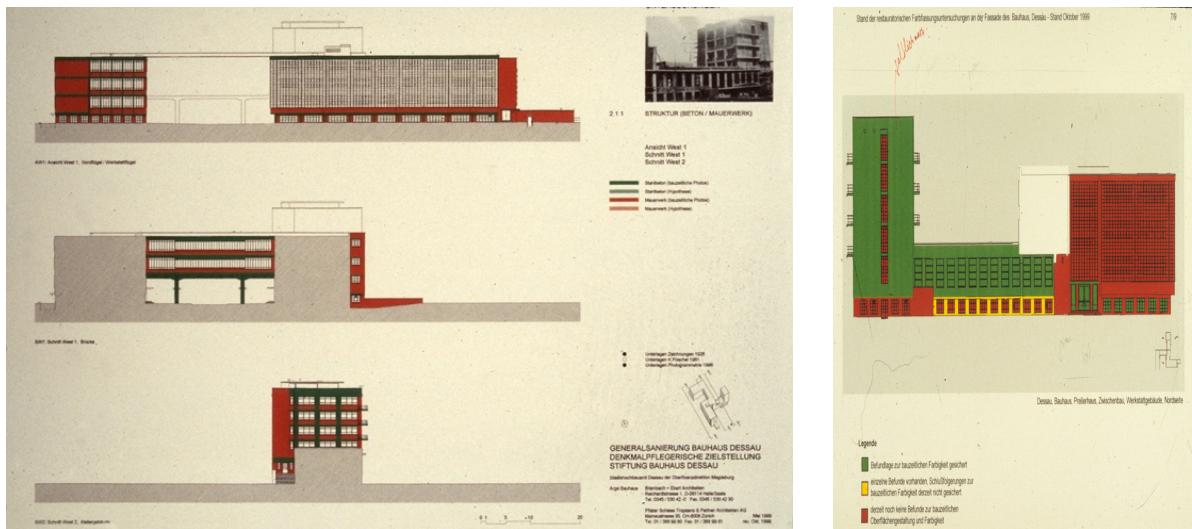
Fig. 5 Bauhaus Dessau. Disegni delle facciate con analisi dei materiali. A destra, sondaggi con definizione di policromia originale.

Nella prima parte di analisi, dedicata alle indagini materiali-tecnologiche, sono stati prodotti schemi e disegni con le informazioni relative alla struttura, ai materiali di riempimento e di rivestimento, alle murature e agli intonaci originari (Fig. 5), parzialmente eliminati nel restauro ricostruttivo del 1976. In pratica solo nel "Prellerhaus" del ponte della direzione e dell'aula-mensa gran parte degli intonaci risultavano originari, a base di calce/cemento. A partire dal 1945 fino agli interventi del 1984, si era perso un numero ampio di infissi. Un rilievo di tutte le tipologie dei telai ha mostrato che nelle prime ricostruzioni le geometrie risultavano estate, mentre le modalità di apertura erano andate perse, con gravi problemi di ventilazione e manu-

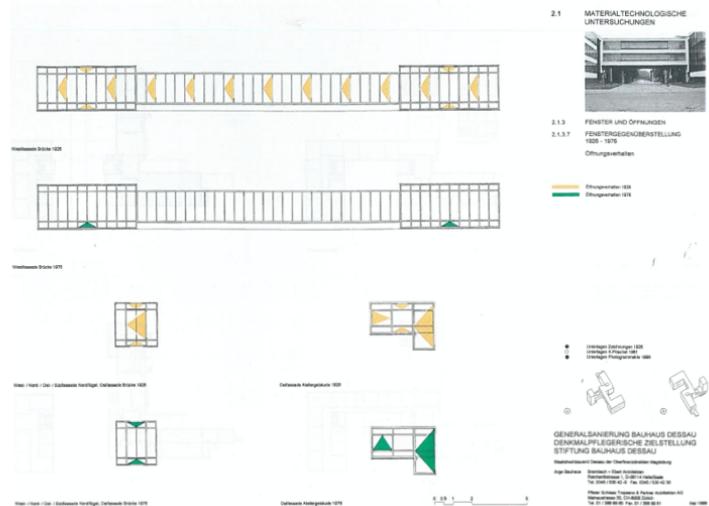
Fig. 6 Bauhaus Dessau. Disegni delle aperture e finestre, schemi originali e post intervento anni '70.

tenzione. Gropius parlava di "Spiegelglas" per tutte le finestre: accurate ricerche hanno dimostrato che solo la parte mensa-aula aveva quelle preziose vetrare (Fig. 6); in quanto alle tinteggiature, attraverso immagini reperite sulla pubblicità fu possibile dimostrare l'uso solo nelle zone di entrata del rosso con pittura minerale e due componenti delle ditta Keim (Purkristallat); tutte le facciate chiare erano tinteggiate a calce e i grigi della zoccolatura erano ottenuti grazie a intonaci caricati di ceneri di fusione. Nelle tavole riassuntive vengono mostrate le valutazioni e i conseguenti interventi con la definizione delle procedure da attuare: manutenzione, restauro, ricostruzione su basi certe e certificabili, come contratti originali di produzione o elementi ancora esistenti.

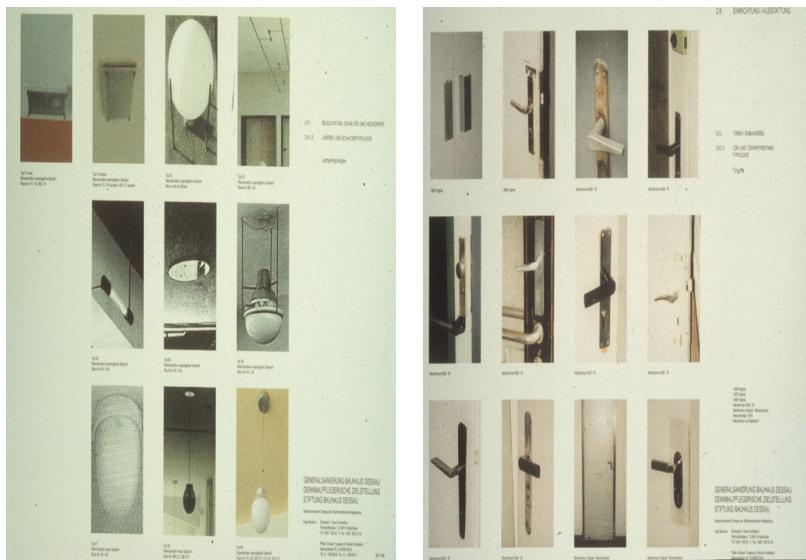
Fig. 7 Bauhaus Dessau. Rilievo corpi illuminazione originali e nuove aggiunte.

Fig. 8 Bauhaus Dessau. Rilievo maniglie finestre originali e aggiunte anni '70.

Si iniziò un risanamento di emergenza, eliminando il materiale in eccesso, avendo come effetto la caduta all'interno di strati di intonaco con i pigmenti originali. Il che diede l'occasione per ritrovare e ripresentare questi spazi, operando anche sui lampadari. Le analisi furono rivolte a definire il contesto generale, le diverse funzioni iniziali messe in relazione alla tipologica degli spazi, alla questione della sicurezza e delle vie di fuga; infine si effettuò un inventario degli arredamenti, degli impianti di illuminazione, di riscaldamento e dei serramenti (Fig. 7), ricercando i resti ancora presenti e collocandoli sulle piante come elementi primari da conservare.

Sondando alcuni canali nel sotterraneo della scuola, si ritrovarono molte maniglie originali nichelate (Fig. 8), disegnate da Gropius, delle quali era presente un unico esemplare in una porta esterna nel corpo dell'aula-mensa.

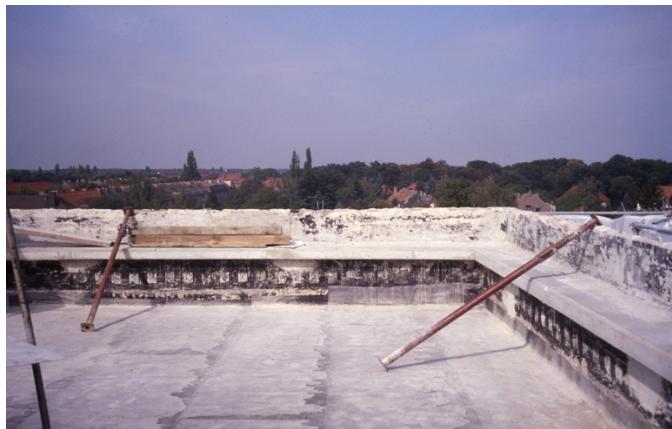
Fig. 9 Bauhaus Dessau. Vista del muro e della panchina originali rinvenuti sul tetto Prellerhaus dopo il sondaggio (archeologico).

con il profilo originale. Continuando le ricerche sullo stesso edificio, i restauratori ritrovarono sopra la porta d'ingresso uno strato originale, dando così la possibilità di ricostruire i mix originali (Fig. 9).
