# Il Moderno alla ‘prova’ del tempo: nuove sfide per il restauro della Facoltà di Ingegneria di Napoli di Luigi Cosenza

The Modern at the Test of Time: New Challenges for Conservation of the Faculty of Engineering of Naples by Luigi Cosenza

**Renata Picone |** [renata.picone@unina.it](mailto:renata.picone@unina.it)

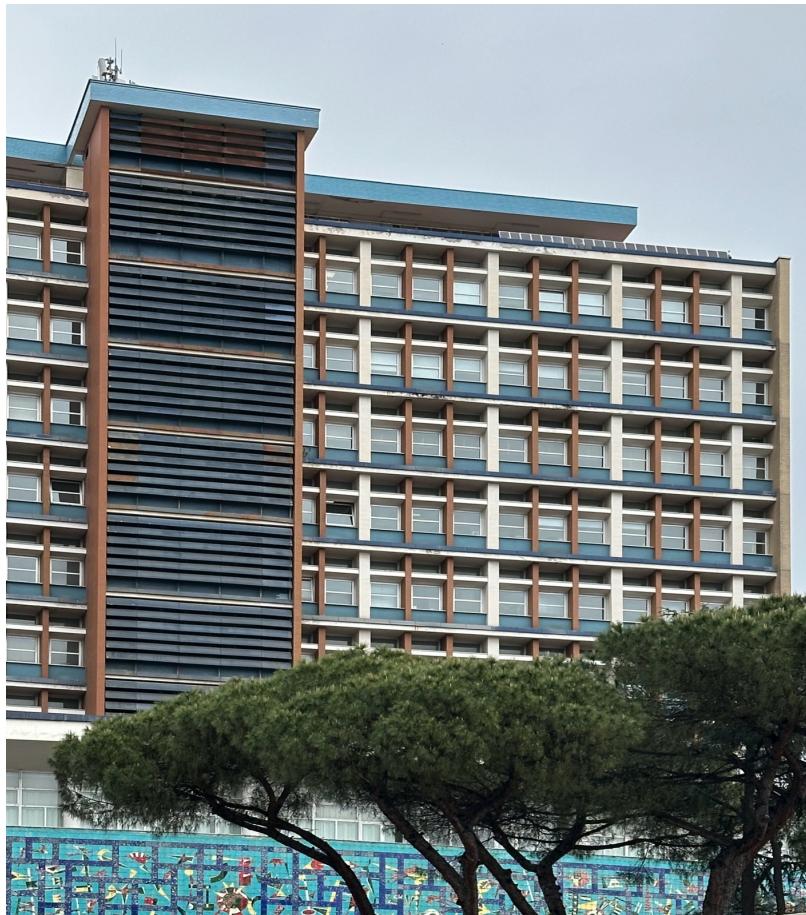
Fig. 1 La facciata ovest della Facoltà di Ingegneria dell'Università Federico II di Napoli, su progetto di L. Cosenza, M. Picone, Luigi Tocchetti, M. Pagano. Foto di S. Iaccarino, 2025.

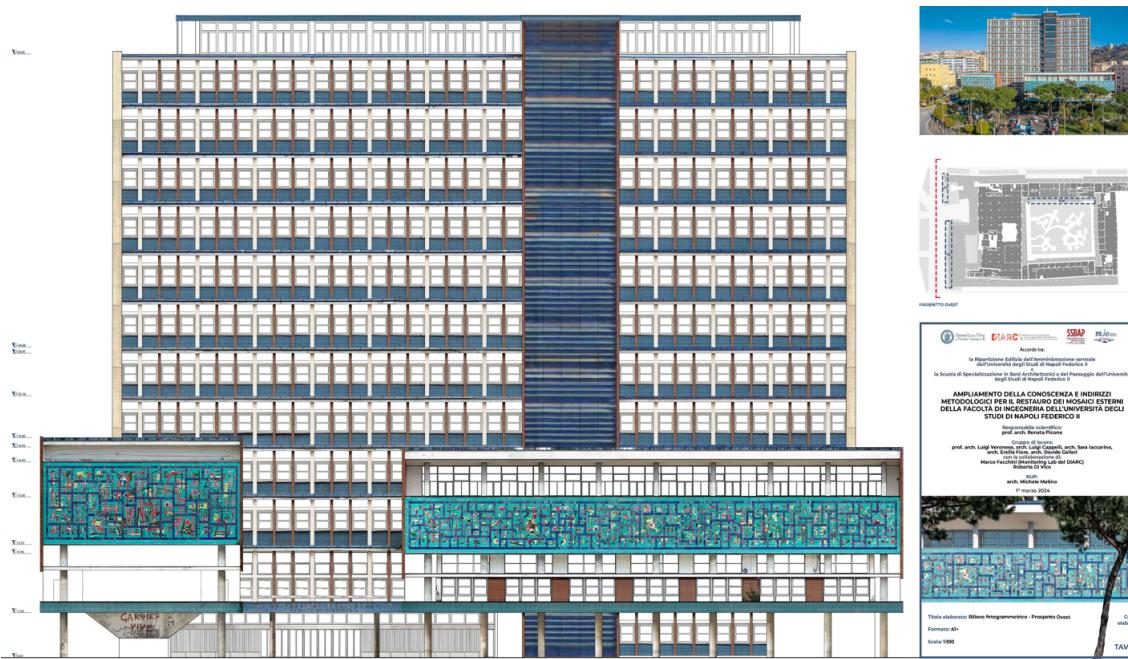
L'osservazione diretta dei due pannelli disegnati da Paolo Ricci, coadiuvata da analisi microbiologiche specifiche condotte dall'Opificio delle Pietre Dure di Firenze, ha permesso di chiarire la natura e le possibili cause del diffuso fenomeno di degrado che interessa l'opera nella sua interezza: la presenza di concrezioni bianche diffuse sull'intera superficie, più evidente su alcune piastrelle rispetto ad altre. Infatti, tale tipo di fenomeno risulta maggiormente diffuso su piastrelle con smalto di colore blu o verde. Nonostante ad una prima ispezione visiva l'apparato ceramico sembrava interessato da un attacco da agenti biodeteriogeni, le indagini dell'Opificio delle Pietre Dure hanno accertato che la superficie non risulta attaccata né da funghi, né da fattori di degrado esterni, bensì risultati interessata da un'alterazione dell'inventriatura stessa. Nelle piastrelle ceramiche è in atto un processo intrinseco di alterazione del materiale, con la formazione di concrezioni saline che, nel loro accumularsi, hanno provocato microlesioni tra lo smalto e la piastrella in cotto, riducendo la consistenza cromatica dello stesso. Probabilmente, tale manifestazione deriva dalla realizzazione esecutiva delle piastrelle originarie, realizzate dalla produzione ceramica dei Fratelli Stingo. L'OPD ha in corso di valutazione alcuni possibili scenari di intervento volti a limitare gli effetti della lisciviazione della vetrina superficiale, che porterebbero alla limitazione di attività di sostituzione delle piastrelle ceramiche.

La complessità legata all'individuazione della specifica forma di degrado estesa, in maniera uniforme, su tutto l'apparato ceramico di Paolo Ricci, ha richiesto un'indagine accurata condotta dall'Opificio delle Pietre Dure di Firenze. Attraverso il sopralluogo condotto in data 6 settembre 2021, le funzionarie restauratrici del Settore *Materiali ceramici, plastici e vitrei* dell'OPD incaricate hanno prelevato 5 campioni e 2 tamponi delle superfici

ceramiche per condurre specifiche analisi di laboratorio. Le funzionalie hanno inoltre recuperato *in situ* una mattonella originale accantonata sulla soletta al di sotto del mosaico all'epoca di alcune operazioni di sostituzione della porzione basamentale. Le indagini condotte dall'OPD hanno evidenziato come la superficie delle ceramiche non sia interessata da concrezioni di natura calcarea o biologica, ma hanno accertato la presenza di una vetrina fortemente degradata, dall'aspetto ormai bianco opaco. Il degrado non è quindi dovuto ad azione biologica ma è di tipo fisico, riguardante la vetrina superficiale e lo strato più esterno dello smalto piombifero, motivo che giustificherebbe una maggiore presenza dello stesso in corrispondenza delle piastrelle di colore blu. Questo tipo di degrado, noto come lisciviazione del vetro, è tipico delle vetrine ricche di potassio e povere di silice. Il fenomeno inizia in maniera puntuale per poi propagarsi fino alla formazione di una fitta ragnatela di microfessure, che portano alla perdita dello strato pigmentato dell'inventriatura.
