# Problematiche conservative del patrimonio archeologico in Egitto.

## Casi studio nell'area di Antinoe

Michele Coppola  
Dipartimento di Architettura,  
Università di Firenze

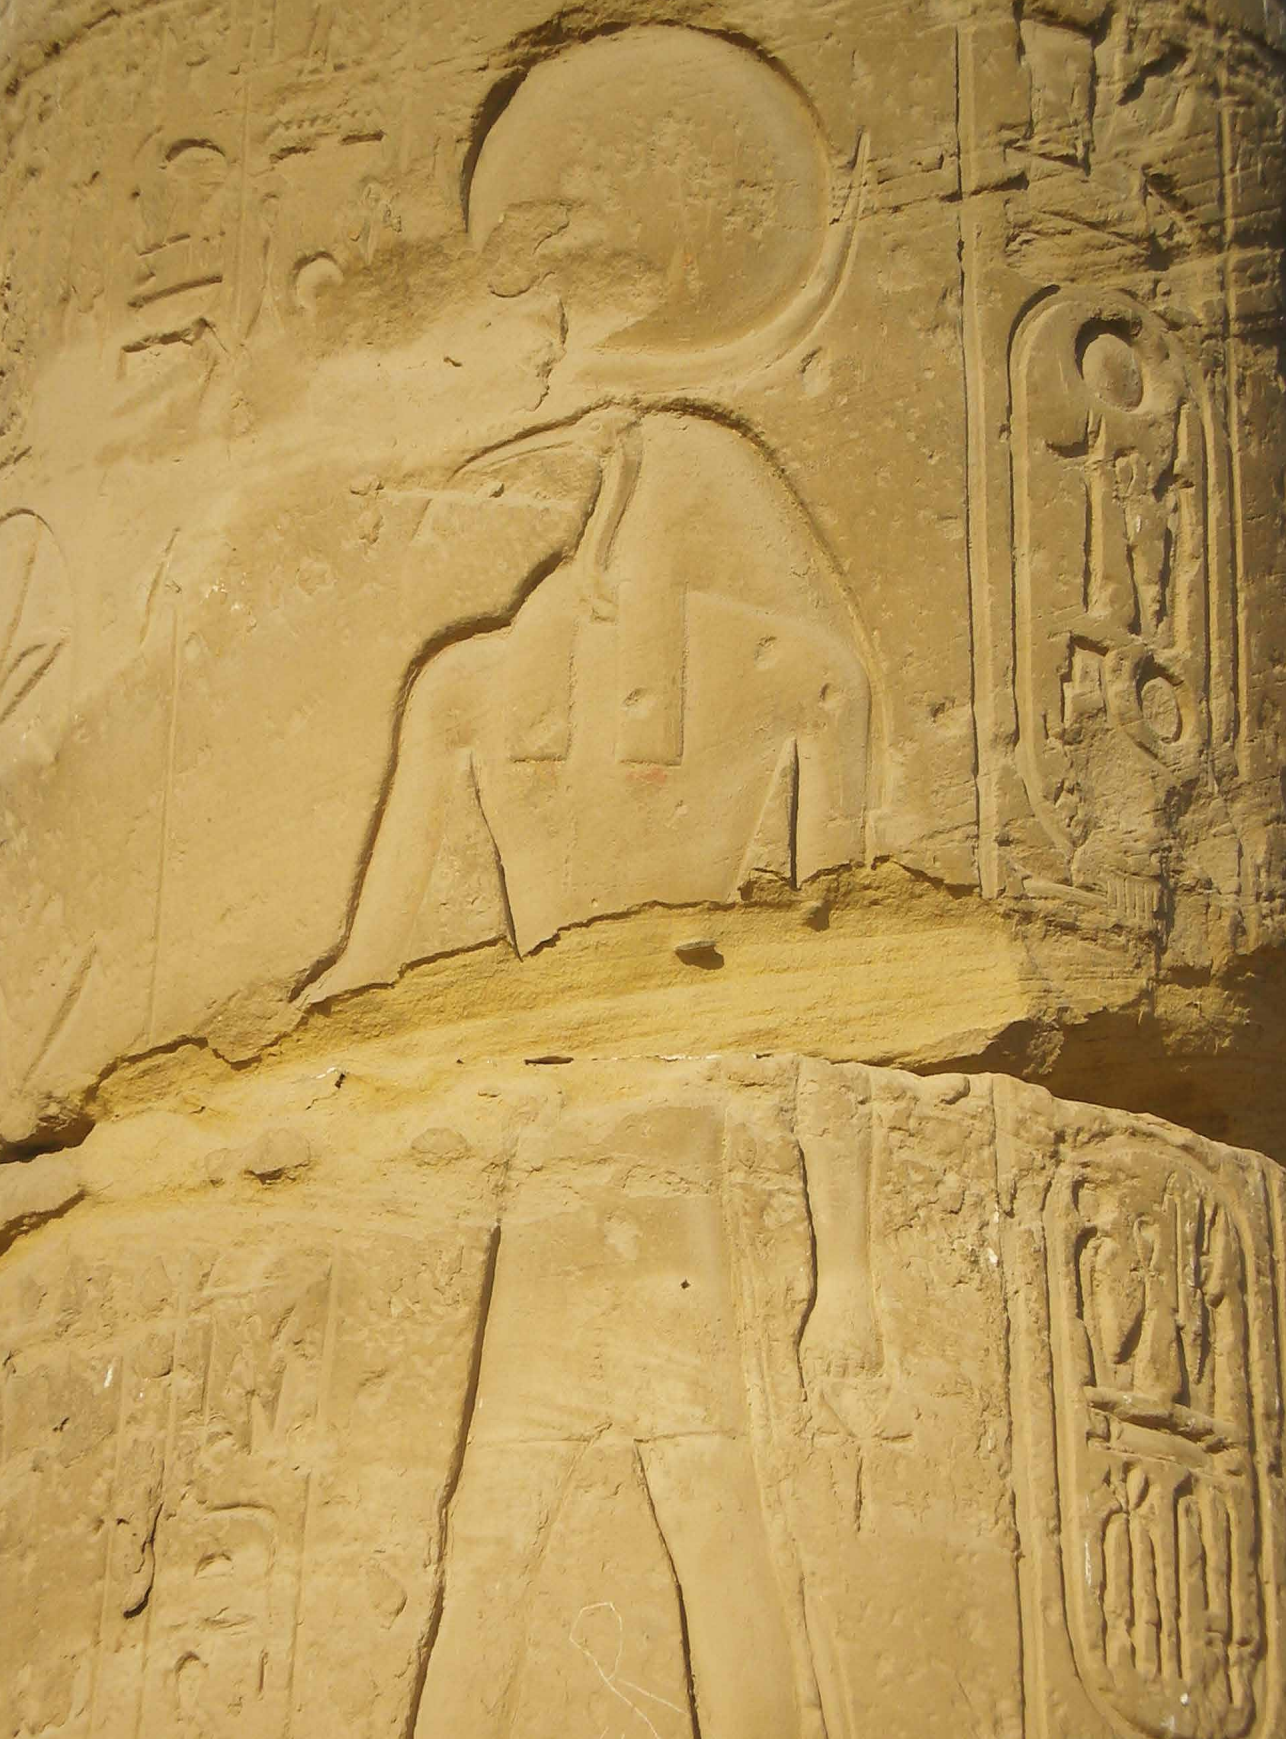
**Fig. 8**  
Erosione degli  
elementi in pietra  
arenaria più esposti  
ai venti dominanti

Nell'area di Antinoe la presenza di arenaria nubiana è limitata sostanzialmente al tempio ramesside. La notevole importanza documentaria degli elementi architettonici realizzati con questo materiale tuttavia rende cruciale lo studio e il controllo dei suoi fenomeni degenerativi, al pari di numerosi altri monumenti di epoca faraonica sparsi in tutto il paese. In base alla tipologia, (compattezza, composizione mineralogica, ecc) questa pietra resiste in modo differenziato al degrado naturale. Un fenomeno molto comune è la decoesione determinata da sbalzi termici e cicli secco-umido. In particolare, specialmente nei periodi invernali, a forte escursione termica giornaliera, si sono registrati forti fenomeni di condensa sulla pietra nelle prime ore del mattino (Fig. 7). Per le parti più esposte ai venti dominanti il fenomeno di erosione prende il sopravvento su tutti gli altri. La polverizzazione in alcuni casi è molto evidente, sia sui pezzi sparsi che sugli elementi architettonici in opera. Spesso il fenomeno si differenzia in base alla maggiore o minore resistenza dei naturali strati di deposito dell'arenaria. Sulle colonne l'erosione tende ad accentuarsi su tutte le parti esposte al vento dominante da Nord-Est, specialmente quelle sommitali, con una conseguente perdita localizzata delle geometrie originarie (Fig. 8). Il continuo asporto di materiale si accentua in corrispondenza dei giunti e determina la caratteristica configurazione a "clessidra" del fusto, che rischia di innescare pericolosi meccanismi di instabilità. È indubbio che l'azione erosiva abbia inizio fin dal momento dello scavo. Un caso molto eloquente di questa dinamica è rappresentato dal confronto con la documentazione relativa alle prime operazioni di disseppellimento, avviate alla fine del XIX secolo<sup>2</sup>. Nell'arco di un secolo alcuni dei blocchi delle colonne della sala ipostila hanno perso quasi del tutto la configurazione volumetrica originaria e continuano a subire forti perdite di materiale anche in intervalli di tempo molto limitati (Fig. 9).

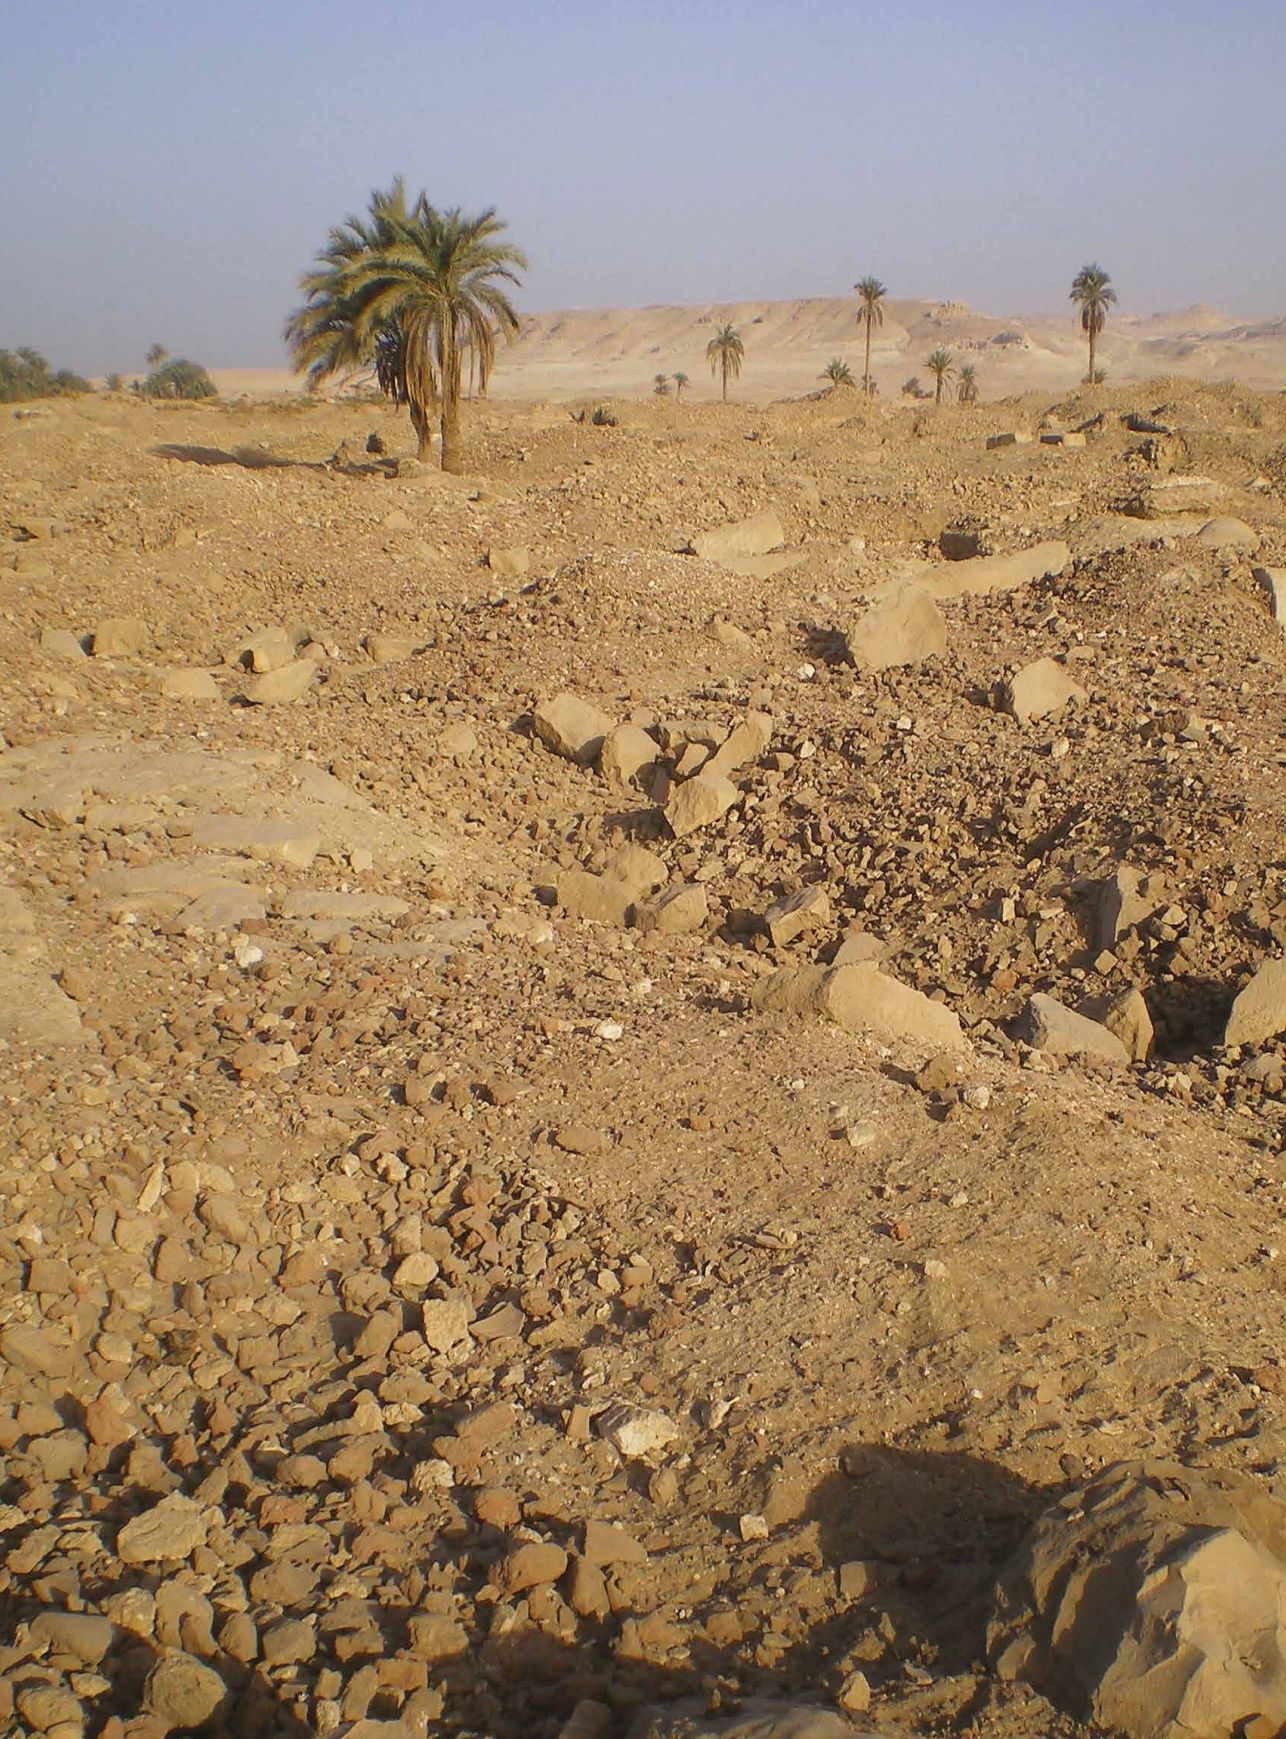
**Fig. 1**  
Situazioni critiche  
di conservazione  
nell'Area  
archeologica di  
Hermopolis  
(el-Ashmunein).  
Puntellamento di  
alcune colonne della  
basilica (a sinistra).  
Risultati devastanti  
dell'eliminazione  
della vegetazione  
infestante,  
regolarmente  
incendiata  
(immagini a destra)

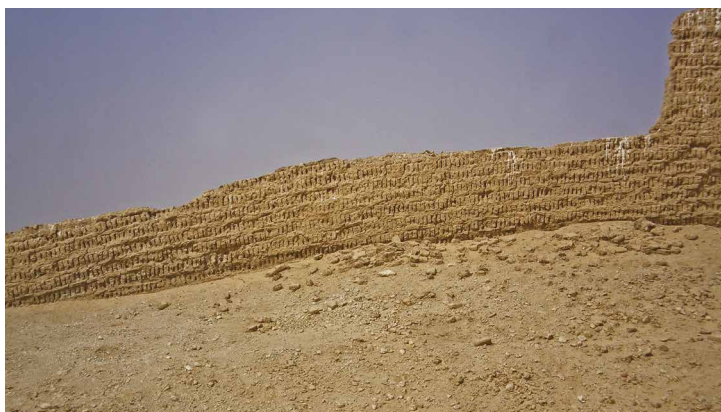
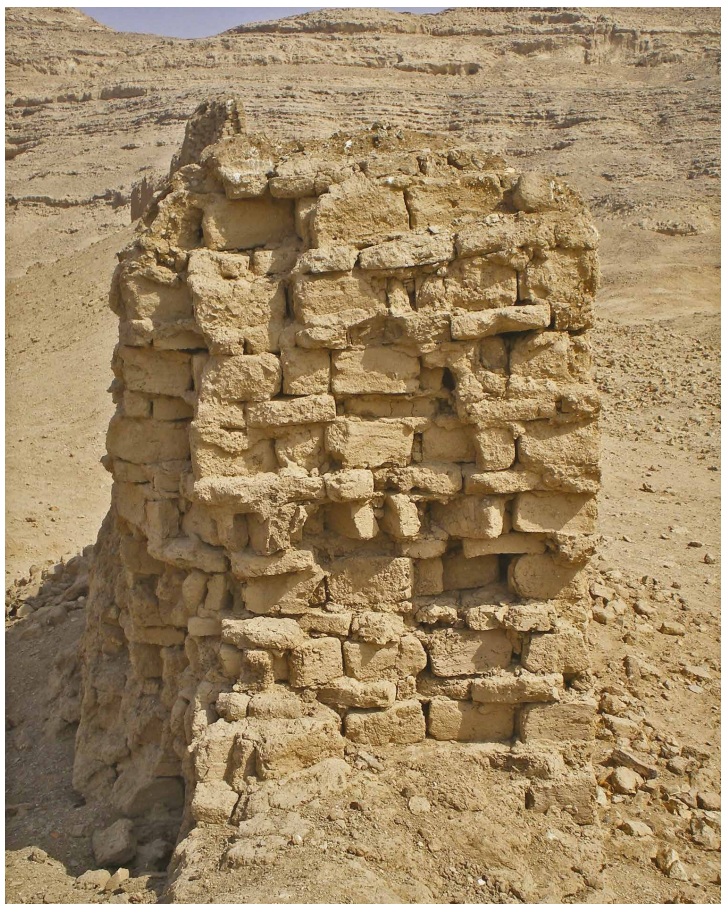
Murature in mattoni crudi del sito monastico di Deir el-Dik, sulle alture retrostanti il sito di Antinoe

Strutture miste in blocchi di calcare e mattoni crudi nella necropoli Nord di Antinoe

Tutto il sito archeologico offre un vastissimo repertorio di tecniche costruttive. Ad opere murarie in pietra, incluse le installazioni all'interno degli edifici ecclesiastici e le colonne (faraoniche e tardo antiche), si affianca un insieme complesso di murature in mattoni crudi il cui impiego è trasversale in moltissimi periodi di frequentazione del sito (dagli edifici di epoca tolemaica alla cinta muraria della città romana) (Fig. 13). Il ca-

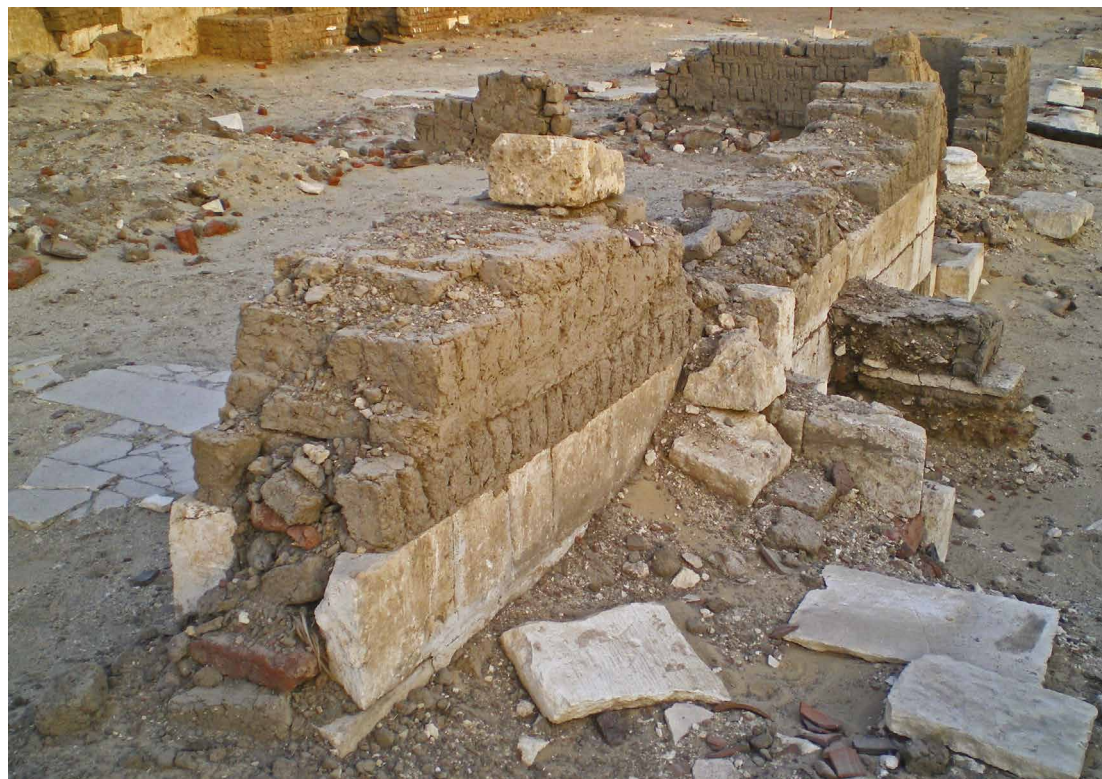
**Fig. 15**  
Fenomeno di  
disfacimento  
di mattoni in  
terra cruda in  
corrispondenza  
dell'attacco a terra

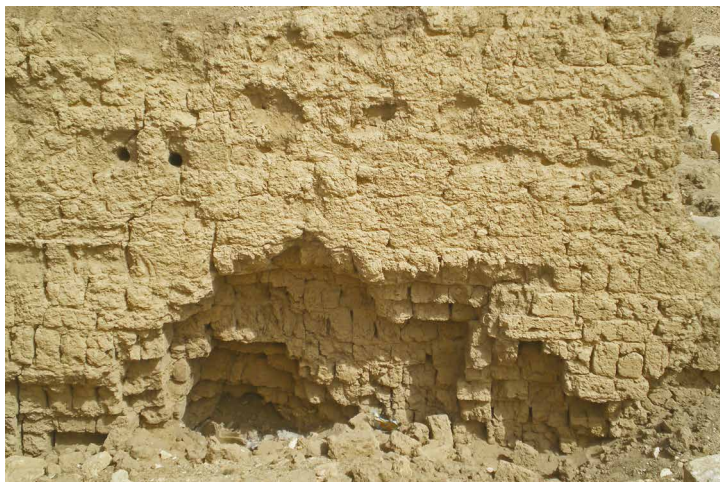
**Fig. 16**  
Strutture murarie  
di epoca copta  
che insistono su  
elementi di crollo del  
tempio ramesside di  
Antinoe

avvenuta su strati instabili (crolli, materiale di riporto) (Fig. 16). Per alcune di queste murature è stato avviato un programma di monitoraggio dinamico che ne attesta la progressiva riduzione di consistenza con l'avvicinarsi delle stagioni.

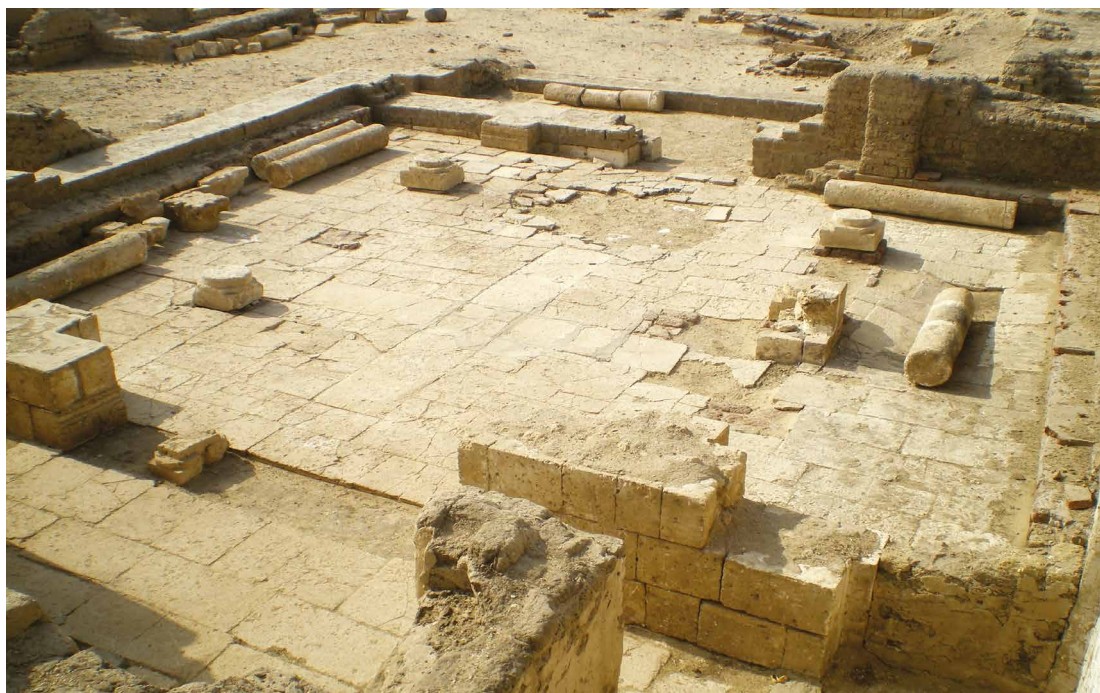
**Fig. 17**  
Deformazioni del piano pavimentale in lastre calcaree di uno degli ambienti del santuario di San Colluto ad Antinoe

larmente interessate dal fenomeno, specialmente nel caso in cui all'erosione del substrato di appoggio si aggiungono i carichi accidentali dovuti alla frequentazione antropica. I resti di pavimentazione delle basiliche risultano sconnessi in più punti e in molti casi alcune lastre si trovano in forte sottosquadro rispetto al terreno di appoggio. Un'altra forma di dissesto, molto comune in tutta l'area archeologica, è rappresentata dall'instabilità degli elementi in giacitura di crollo. Si tratta di grandi elementi architettonici in pietra (colonne, architravi, cornici, vasche, ecc) che spesso poggiano su piani inclinati di terreno, su porzioni di materiale incoerente compattato o sono accatastati l'uno sull'altro. Questo comporta carichi sbilanciati e concentrati, anomali rispetto alla configurazione originaria di questi blocchi, con tensioni concentrate su punti dalla particolare vulnerabilità (ad esempio sugli spigoli). Le evidenti conseguenze sulla resistenza della pietra si manifestano con lesioni e spaccature su molti elementi. Inoltre, l'erosione dei materiali incoerenti di appoggio può aumentare l'instabilità e il rischio di ribaltamento, per carichi accidentali o equilibri precari (Fig. 18).

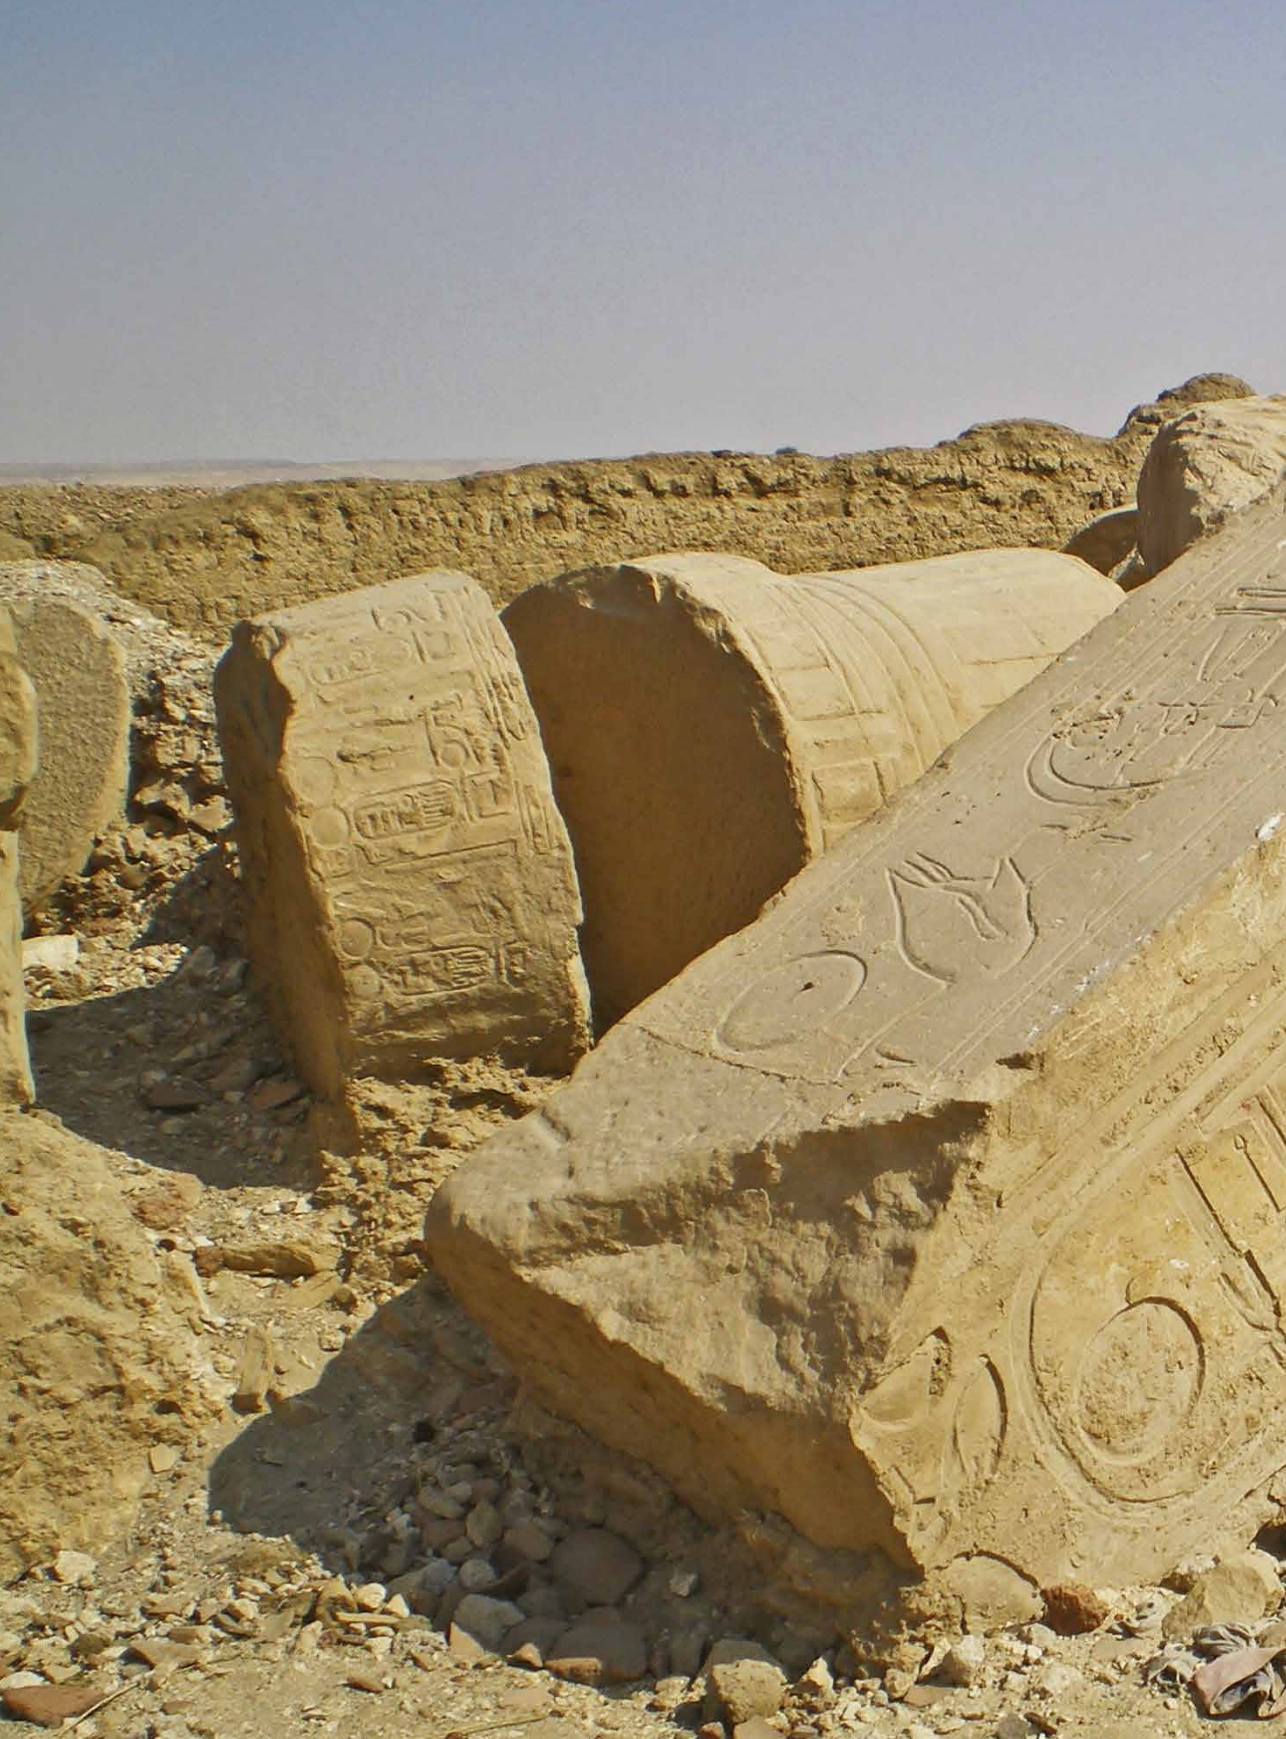
*pagina seguente*  
**Fig. 18**  
Elementi di crollo in equilibrio instabile su pacchetti di sedime risparmiati dallo scavo

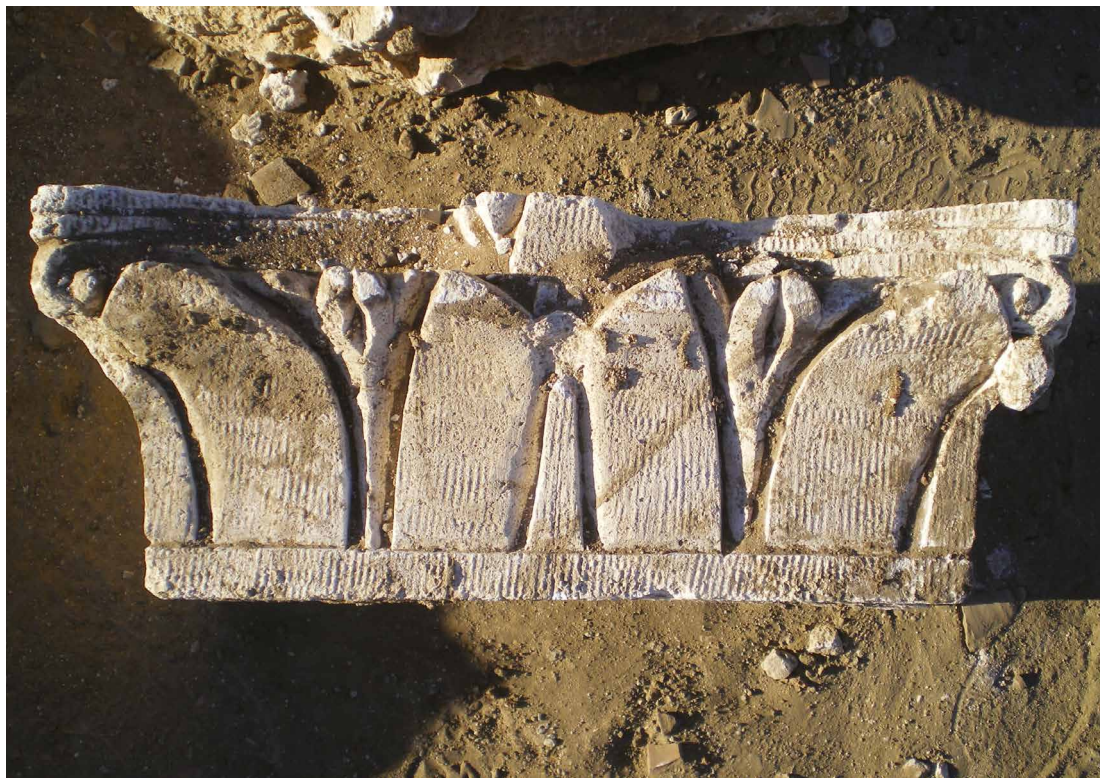
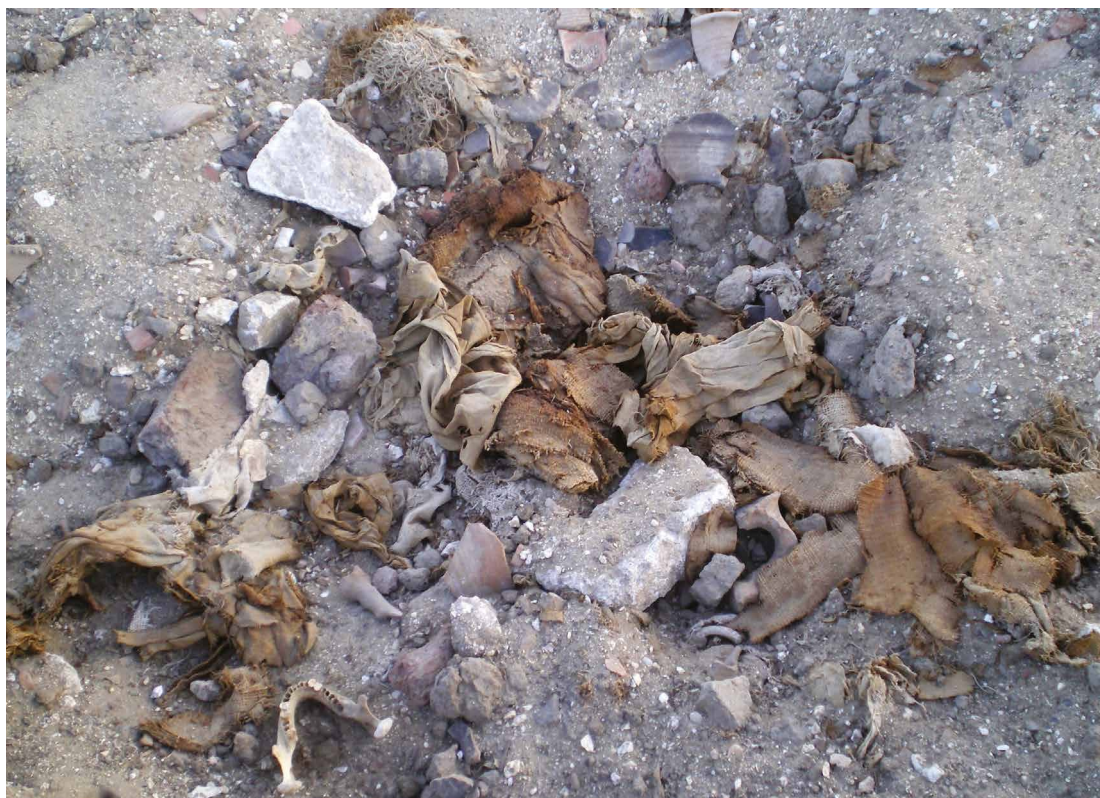
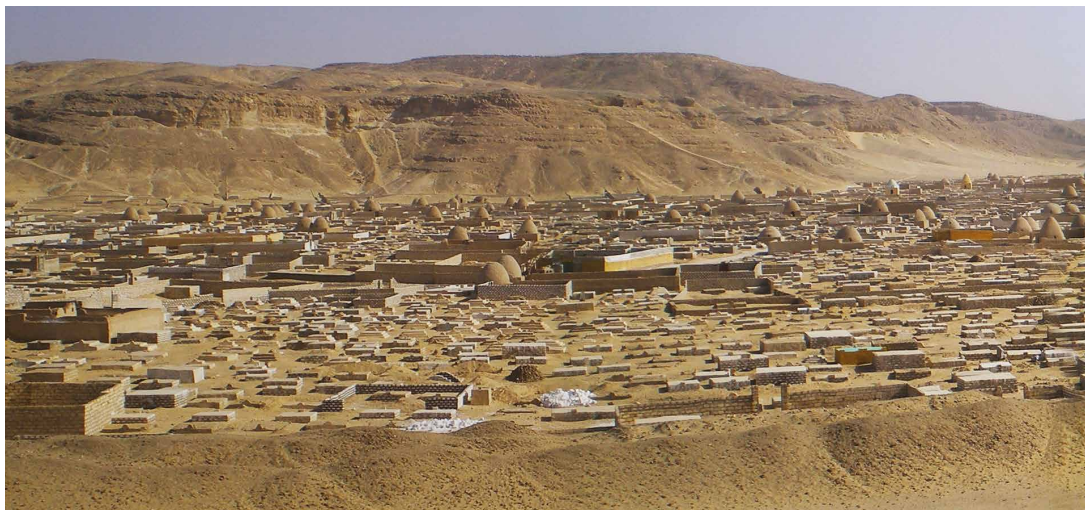
**Fig. 21**  
Devastazioni effettuate da vandali e scavatori clandestini nella necropoli Nord, su un fonte battesimale (in alto) e su una struttura muraria perimetrale in terra cruda con colonne calcaree inglobate. In alto veduta generale del cimitero moderno a ridosso dei resti dell'ippodromo (visibili a destra)

Uno dei problemi principali nel sito di Antinoe è rappresentato dalle azioni antropiche. Danni indiscriminati e scavi clandestini sono diffusi in molte parti del sito archeologico. Una distinzione fondamentale va fatta tra il saccheggio perpetrato da individui, spesso molto poveri, in cerca di reperti da vendere e le azioni dei vandali che distruggono arbitrariamente strutture e materiali archeologici senza uno scopo apparente. I danni prevalenti sono senza dubbio quelli dovuti agli scavi clandestini, effettuati senza scrupoli anche durante i periodi di campagna archeologica della missione. A compierli sono abitanti del villaggio, sempre più spesso gruppi di bambini, coordinati da adulti. Essi osservano l'interesse degli studiosi della missione per differenti aree del sito e tendono a concentrare i tentativi di scavo in quei punti. Recentemente le attività si sono concentrate nella Necropoli Nord (costellata di pozzi, buche e sepolture sconvolte) (Fig. 20). Atti vandalici si registrano sempre più frequentemente negli ultimi anni. Spesso sono la conseguenza della frustrazione per gli scavatori nel non aver trovato nulla di valore, dopo aver rimosso grandi quantità di terra. Vengono presi di mira in modo indistinto porzioni di edifici e murature, apparati decorativi, pavimentazioni <sup>3</sup>. Un altro caso di distruzione è rappresentato dalle costruzioni abusive. Nuove abitazioni del villaggio vengono programmate senza troppi scrupoli a ridosso dell'area archeologica, mettendo a rischio di perdita molti bacini stratigrafici. La maggiore minaccia per i resti archeologici tuttavia, è rappresentata dal cimitero moderno, immediatamente a ridosso della cinta muraria e dell'ippodromo, continuamente in espansione. Ogni anno nuove porzioni della città antica vengono spianate e delimitate con blocchetti calcarei, per creare nuove aree di sepoltura. Negli ultimi due anni, anche la metà dell'ippodromo è stata livellata, nonostante le segnalazioni al ministero delle antichità (Fig. 21) <sup>4</sup>.
