# L'approccio archeologico nel restauro diffuso dell'architettura tradizionale in stato di rudere.

## Recupero delle matrici murarie dell'edilizia storica nel restauro post-sismico. Casi studio nel cratere aquilano<sup>1</sup>

Giuseppe Alberto Centauro

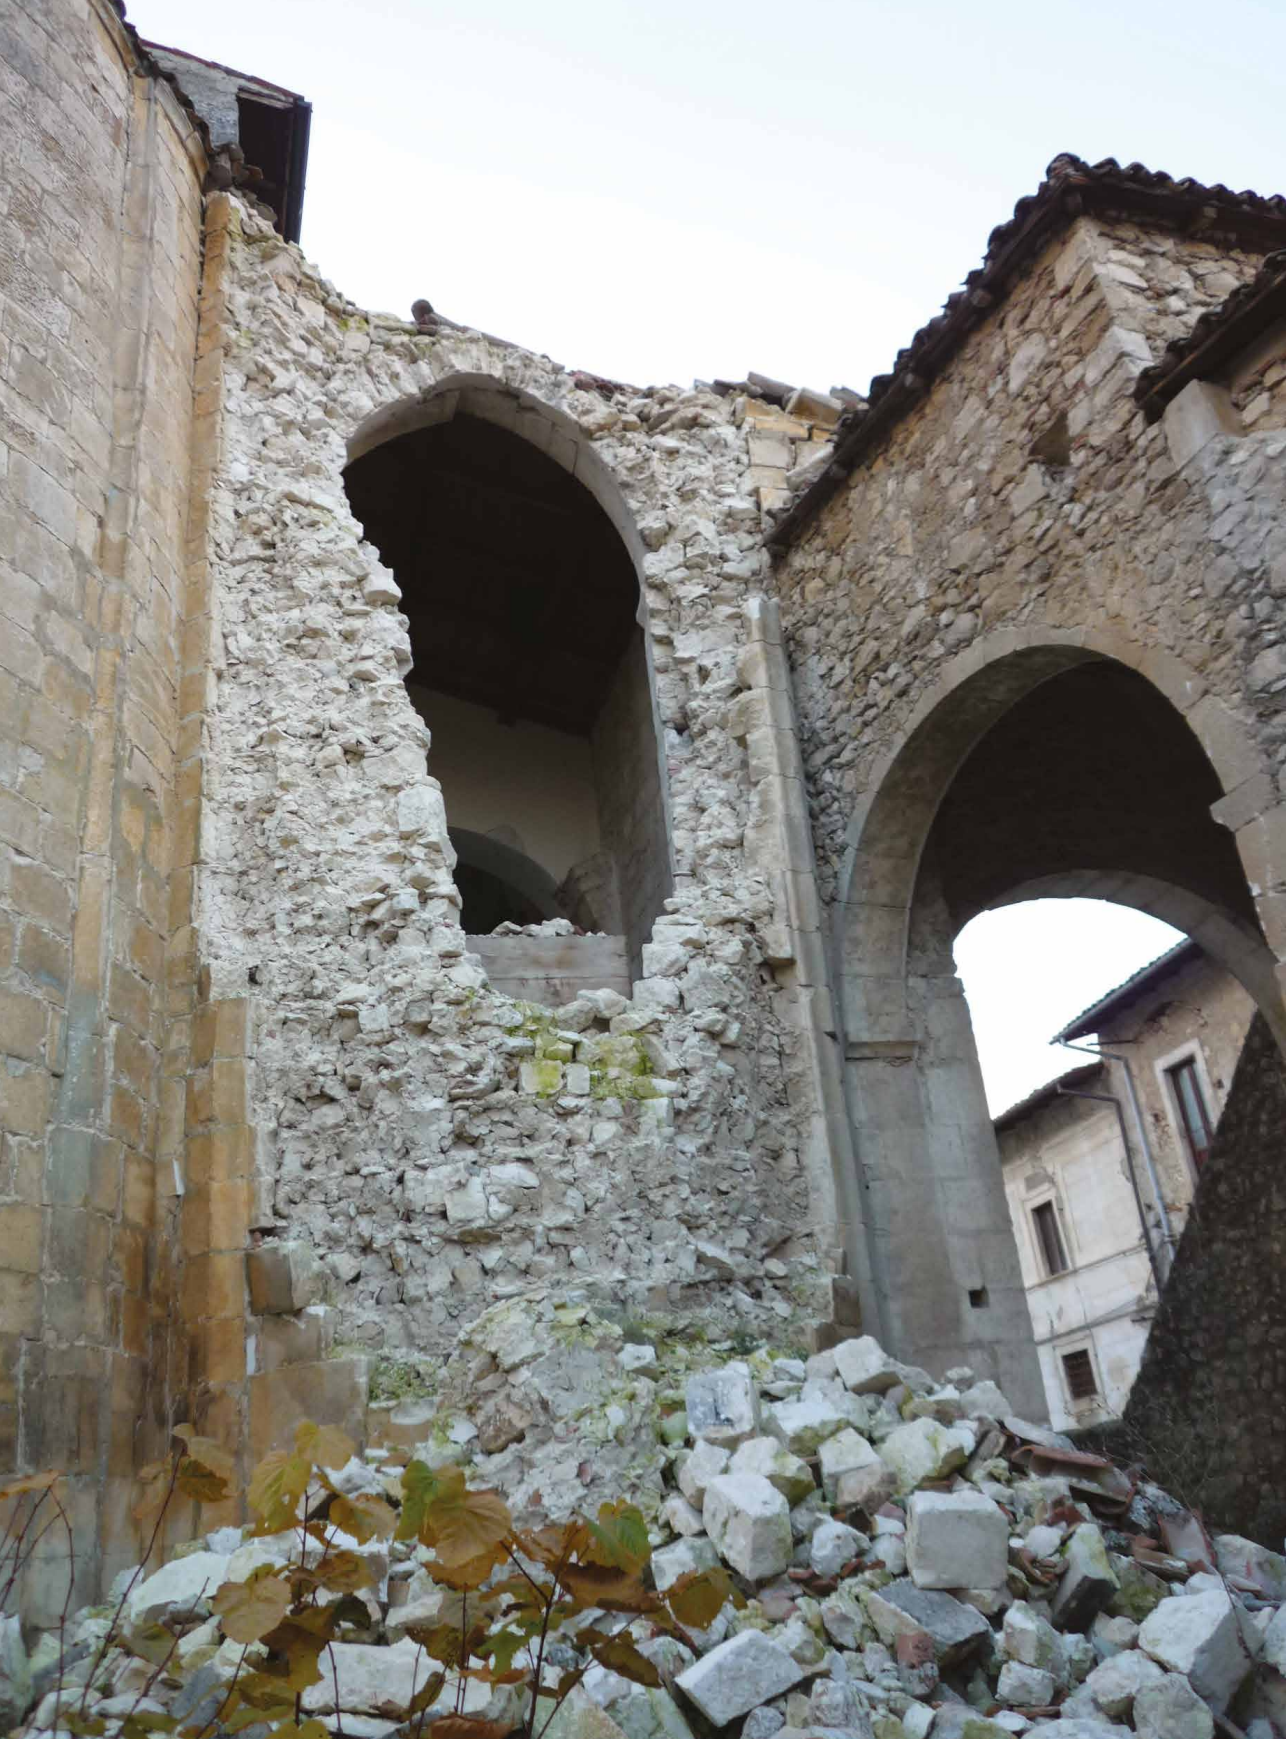
**Fig. 28**  
Sant'Eusanio  
Forconese (AQ),  
particolare del  
catino absidale  
della Basilica dopo  
il terremoto del 6  
Aprile 2009

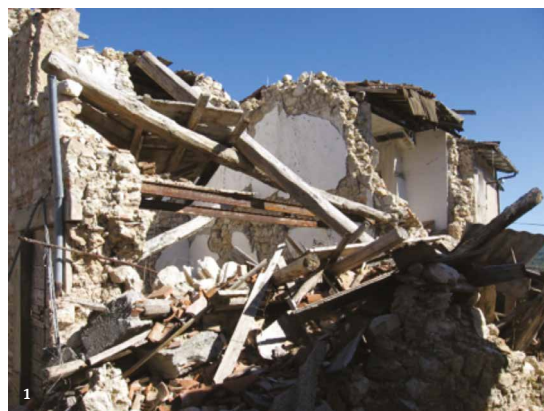
**Fig. 1**  
Sant'Eusanio  
Forconese,  
particolare di edificio  
collassato

Figg. 1, 2, 3 e 4: Immagini del dopo terremoto a Sant'Eusanio Forconese e a Casentino: dai crolli degli edifici storici la perdita dell'identità dei luoghi  
Figg. 5, 6, 7 e 8: Lo studio degli apparecchi murari per la conservazione dei valori culturali dell'architettura locale.

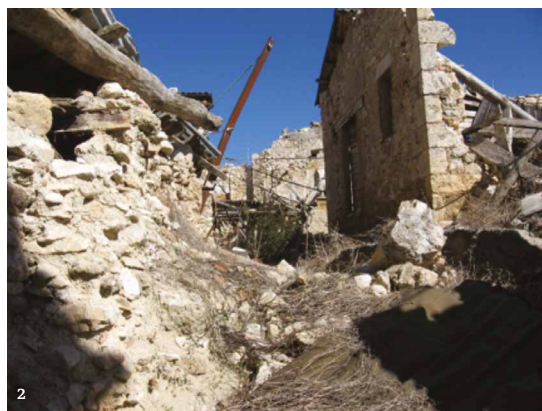
**Fig. 2**  
Accumuli  
interstiziali di  
macerie

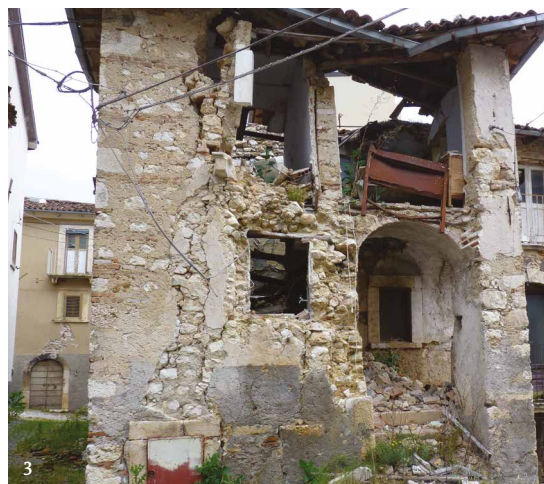
**Fig. 3**  
Borgo di Casentino,  
edificio sventrato dal  
sisma

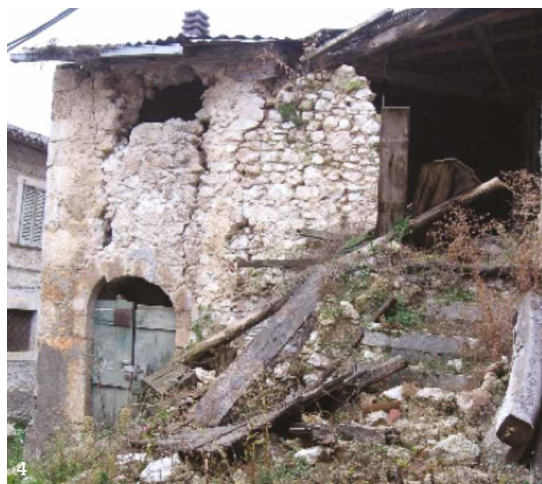
**Fig. 4**  
Cedimento  
differenziale di  
membrature  
murarie

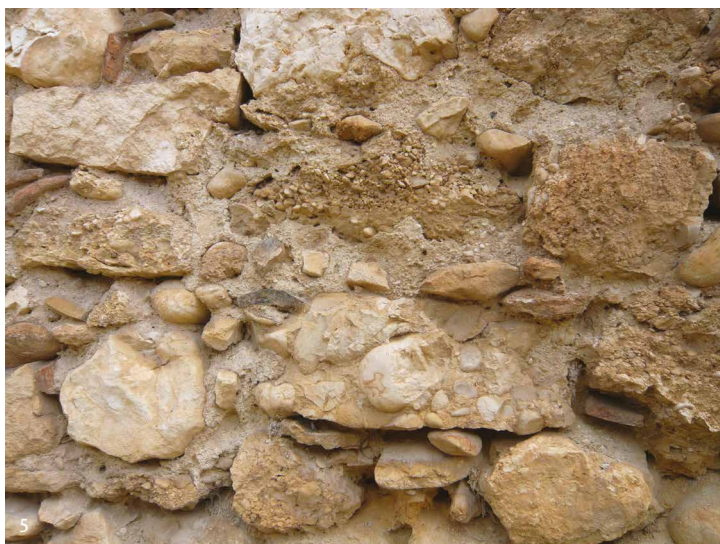
**Fig. 5**  
Particolare di  
tessitura muraria  
eterogenea

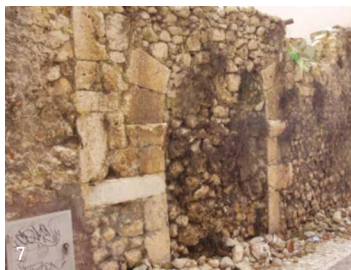
**Fig. 7**  
Sovrapposizioni  
di matrici murarie  
diverse

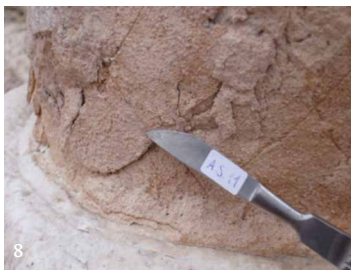
**Fig. 8**  
Scaglie di pietra  
arenacea e  
stuccature

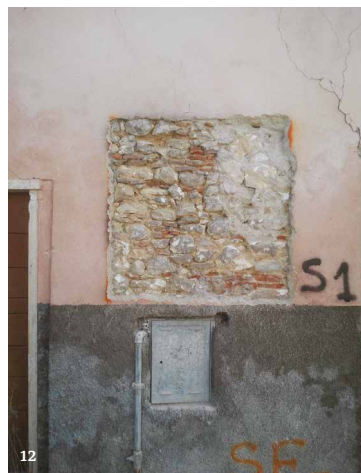
Fig. 12  
Muratura mista discontinua per rifacimenti

Figg. 12,13 e 14: Esempi di saggi parietali su edifici lesionati in aree compromesse da interventi pregressi

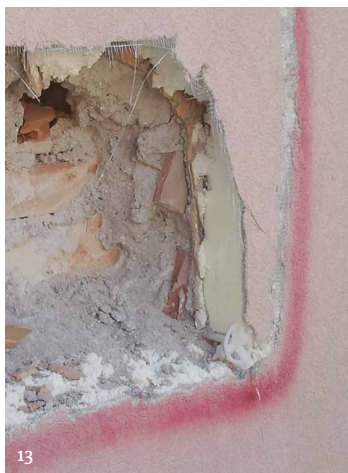
Fig. 13  
Tamponatura moderna su muratura a mattoni

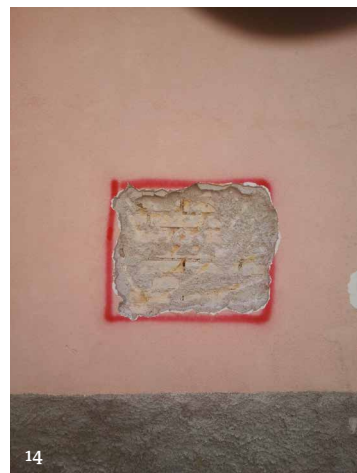
Fig. 14  
Muratura a mattoni con sovraintonaco di rivestimento

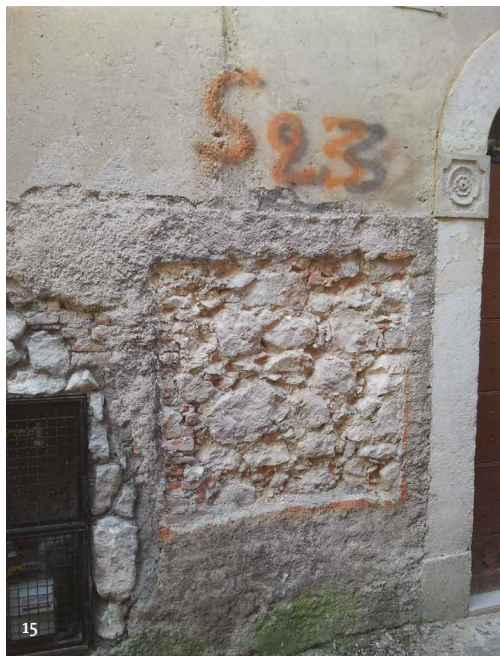
**Fig. 15**

Muratura in pietra risarcita con commessure irregolari di malta

Figg. 15 e 16: Esempi di saggi parietali su edifici correttamente restaurati (si noti la buona tenuta delle malte)

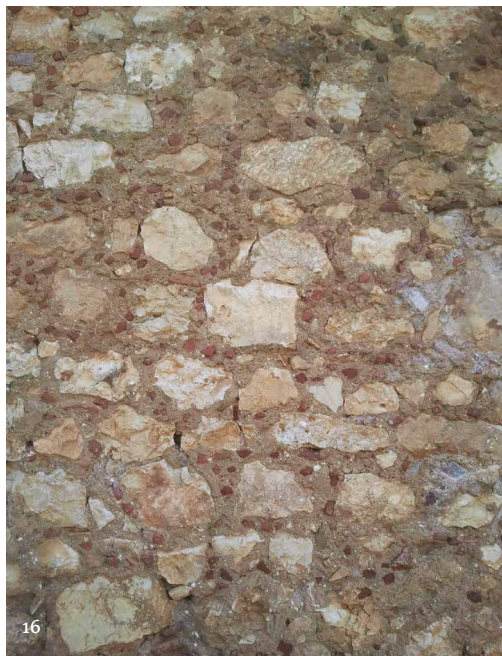
**Fig. 16**

Muratura rinsaldata con cocci e malta rabboccata a raso sasso

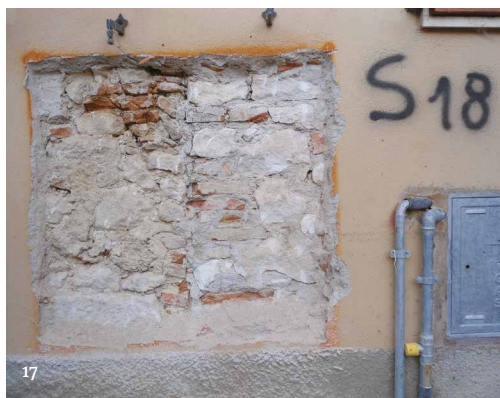
**Fig. 17**

Fratturazione del supporto murario

Figg. 17 e 18: Il degrado delle malte private dell'originaria ventilazione e permeabilità al vapore

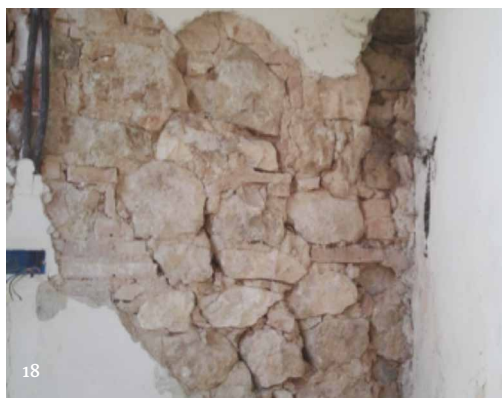
**Fig. 18**

Decadimento delle malte di allettamento

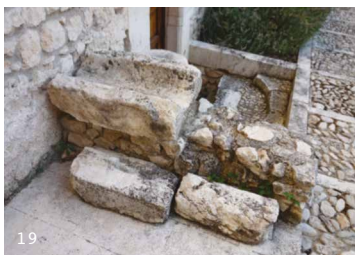
**Fig. 19**  
Reperti lapidei di  
antico reimpiego  
recuperati nelle  
macerie

Figg. 19 e 20: Reperti lapidei di antico reimpiego, ordinati a terra e stratigrafia d'intonaco

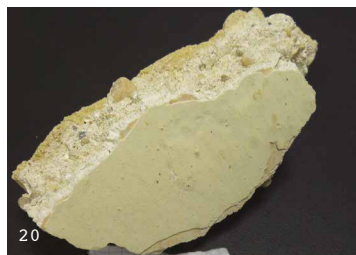
**Fig. 20**  
Stratigrafia d'intonaco

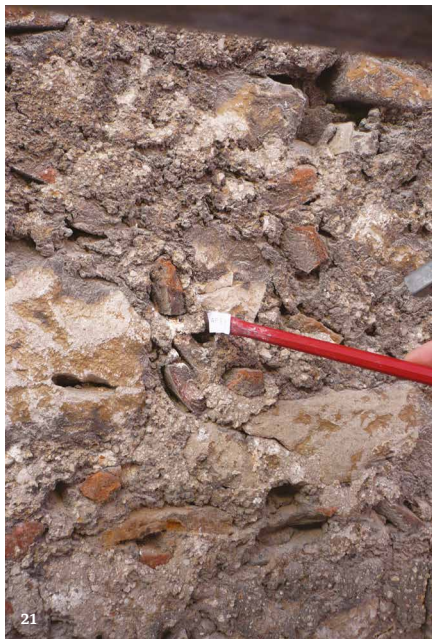
**Fig. 21**  
Punto di prelievo di  
campione di malta

Figg. 21 e 22: Campionamento dei materiali in correlazione con le cave di calcari ed inerti utilizzate

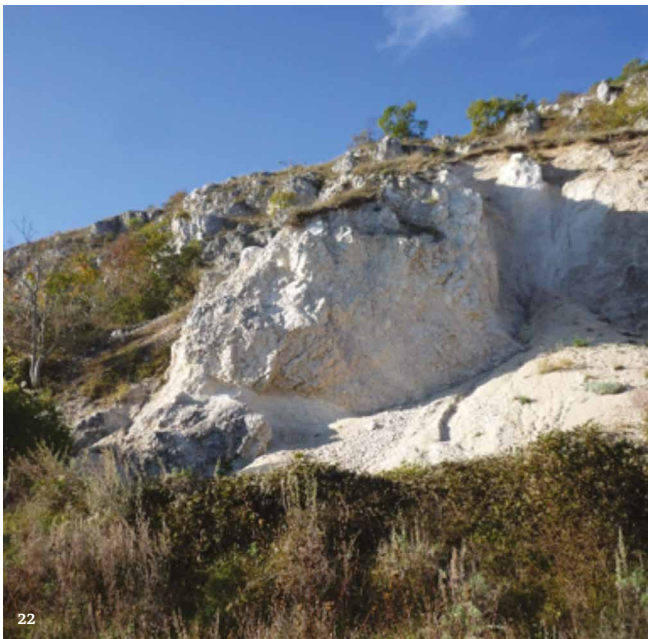
22

**Fig. 22**  
Luogo di provenienza  
degli inerti

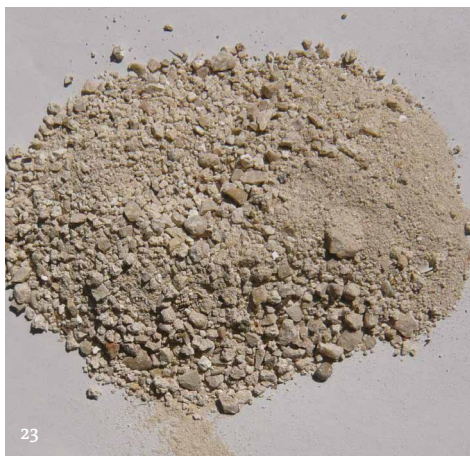
**Fig. 23**  
Inerti e sabbie  
contenuti nelle malte  
storiche (litotipi di  
Poggio Picenze) (per  
cortesia di C. Grandin)

Figg. 23 e 24: Inerti e sabbie contenuti nelle malte storiche (litotipi Poggio Pienze) e preparazione

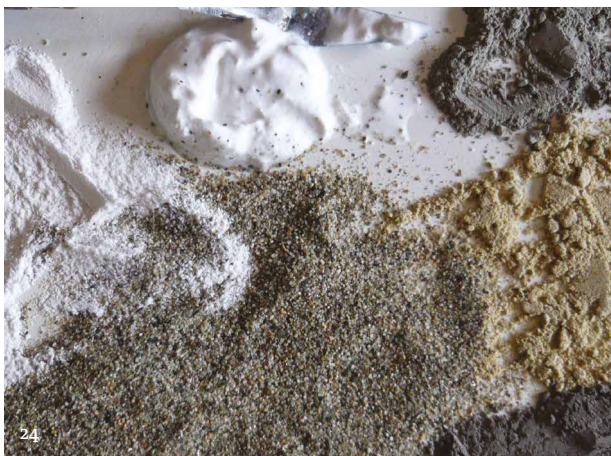
24

**Fig. 24**  
Preparazione delle  
malte per il restauro  
(per cortesia di C.  
Grandin)

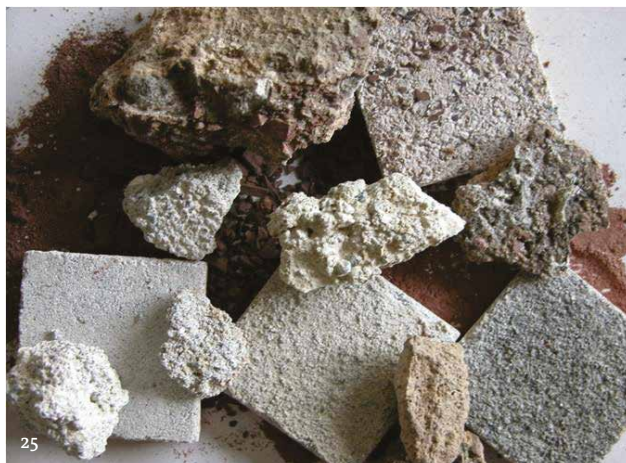
**Fig. 25**  
Valutazione dei modelli  
materici (grana e  
cromia) in relazione ai  
campioni prelevati (per  
cortesia di C. Grandin)

Figg. 25 e 26: Prototipi di malte rigenerate pronte per l'applicazione, fase sperimentale di studio

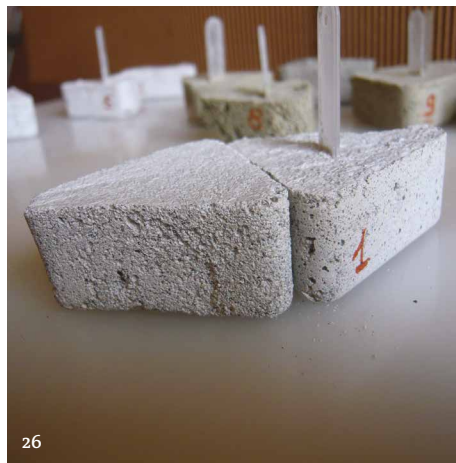
26

**Fig. 26**  
Prototipi di malte  
rigenerati pronti per  
l'applicazione (per  
cortesia di C. Grandin)

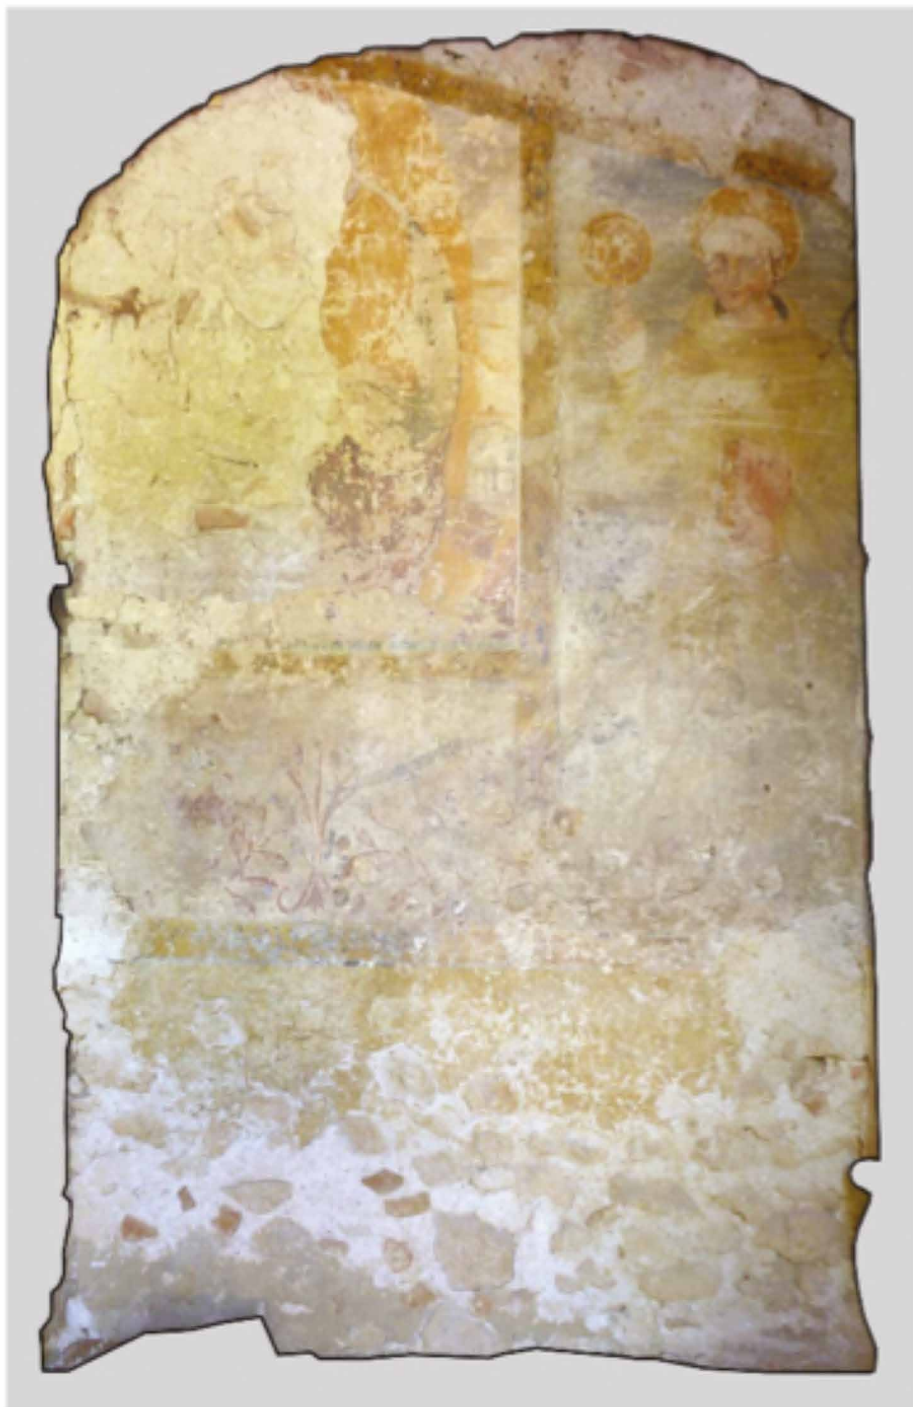
Fig. 27  
Casentino, foto  
raddrizzamento del  
dipinto su muro  
(tecnica mista, seconda  
metà del XVI secolo)  
rivelatosi a seguito  
del sisma dell'aprile  
2009 dopo la  
scrostatura spontanea  
dell'intonaco moderno  
che parzialmente lo  
ricopriva (per cortesia  
di C. Grandin)

Fig. 27 - Fotopiano del dipinto su muro risalente alla seconda metà del XVI secolo, realizzato a tecnica mista, rinvenuto a Casentino da chi scrive e dalla prof.ssa Cristina N. Grandin dopo la scrostatura, legata ai movimenti tellurici del 2009, della scialbatura moderna che parzialmente lo ricopriva.
