Diagnostico de *intemperismo* en la catedral de puebla

M. Teutli León
P. N. Madrid Báez
G. Jiménez Suárez
Facultad de Ingeniería
Benemérita Universidad
Autónoma de Puebla (B.U.A.P.)

This paper presents a physicochemical approach to diagnose basalt *weathering* at Cathedral of Puebla facade, building located at downtown Puebla, which was built in the XVII century and has the particularity of having three sides exposed to the action of rain, wind and sun. Applied methodology included physical inspection of the building, collection of weathered samples, which were grounded, mixed with distilled water to prepare an analytical sample, determined physicochemical parameters allowed to discriminate which anions are causing basalt weathering.

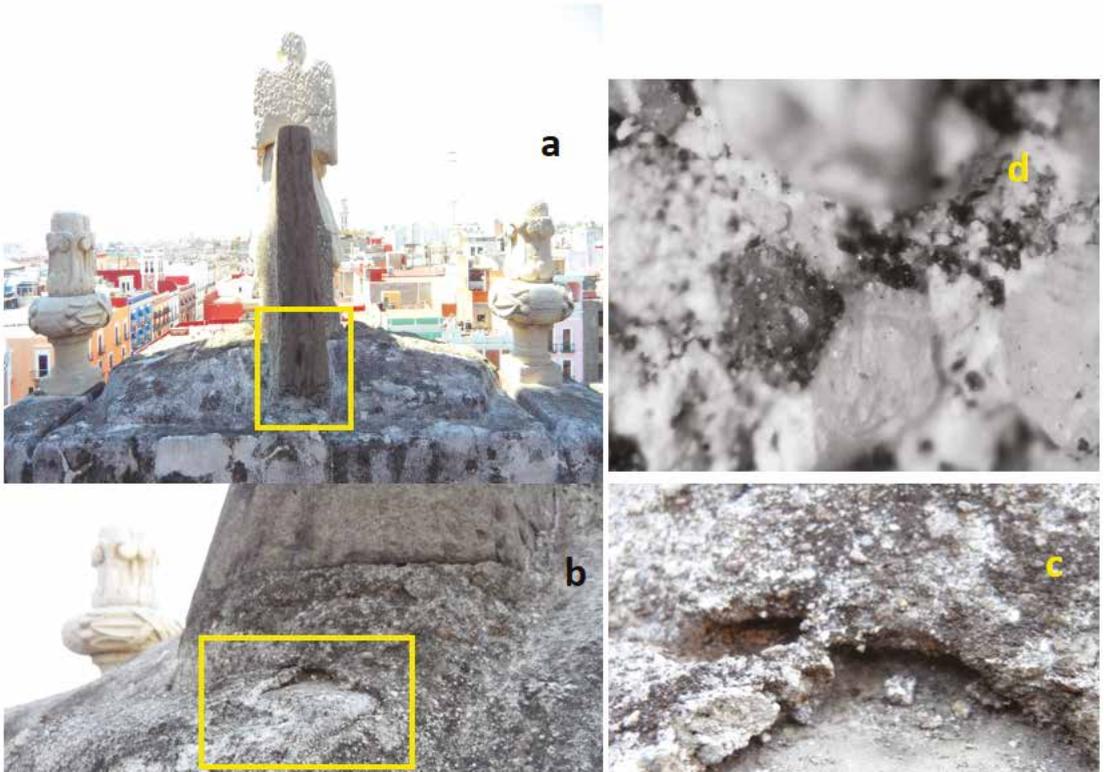
Fig. 1
Daño en escultura localizada en la azotea de la Catedral en la sección sur de la fachada oeste

Muestra exterior 1. Corresponde a material recuperado en una escultura localizada en la azotea, sobre la portada lateral colindante con la calle 5 oriente (fachada oeste). La Figura 1 muestra: a) la ubicación de la escultura, la cual está totalmente expuesta a factores atmosféricos; b) se muestra un acercamiento a la escultura y al daño detectado; c) una aproximación del sitio donde se recuperó la muestra en la que se observa una textura muy granular, y d) una vista microscópica de la muestra, donde se observa que hay una gran cantidad de cristales. El análisis químico (Tabla 1) evidenció que en orden de importancia los aniones incorporados son carbonatos (dureza total), bicarbonatos (alcalinidad), cloruros, nitratos, sulfatos, fosfatos. (Figura 1)

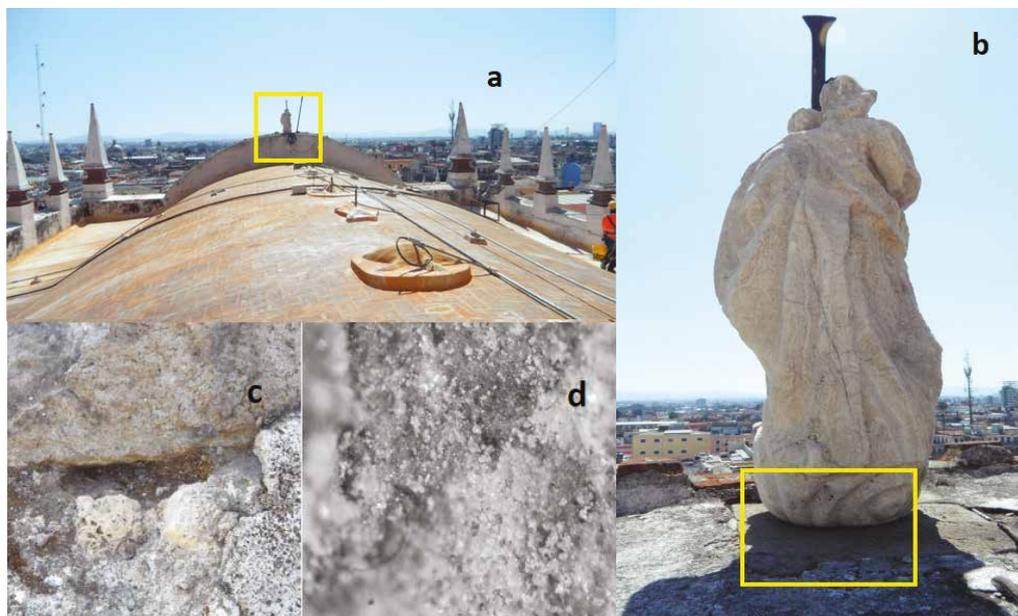
Fig. 2
Daño en la
escultura
localizada en la
azotea sobre la
portada sur de la
Catedral

Muestra exterior 2. Corresponde a una muestra colectada en la azotea de la Catedral, en una escultura ubicada sobre la portada de la fachada sur sobre la calle 5 Oriente. En la Figura 2 se muestra: a) la ubicación de la escultura; b) un acercamiento a la escultura; c) acercamiento al punto del cual se recuperó la muestra, y d) micrografía con detalles de las estructuras cri-

stalinas. Se puede observar que la estructura del basalto ha sido bastante afectada por gránulos intruidos de diferente tamaño y grado de cristalinidad. Esta escultura tiene mayor exposición a tráfico vehicular, lo cual se evidencia en su contenido de sulfatos y nitratos. En orden de importancia los aniones determinados corresponden a sulfatos, bicarbonatos (alcalinidad), nitratos, cloruros y fosfatos. No se detectó presencia de carbonatos (Tabla 1 – Figura 2).

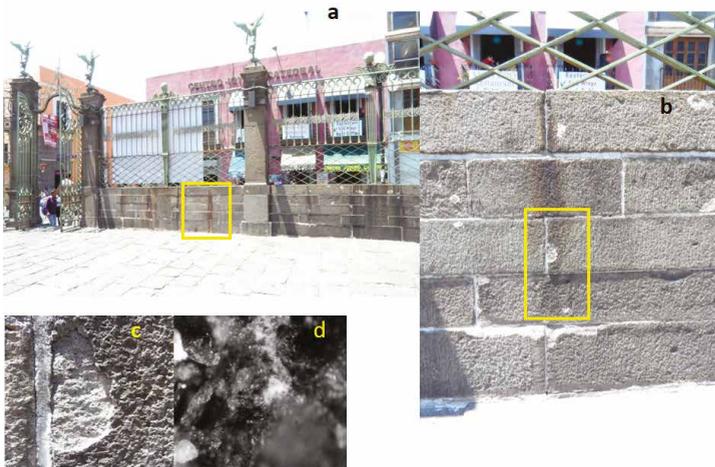
Fig. 3
Daño en la barda atrial del lado oeste, muestra colectada en la parte interna

Muestra exterior 3. Muestra colectada sobre la vista interna de la barda atrial, frente a la fachada oeste (avenida 16 de septiembre), obtenida a 50 cm sobre el nivel del atrio. En esta zona de la barda se tiene la conjunción de materiales, ya que sobre la barda existe herrería y esculturas de ángeles coronando las columnas. En la Figura 3 se muestra: a) Vista de la barda atrial en el lado oeste; b) acercamiento a la zona donde se detectó el daño; c) vista del sector donde se colectó la muestra que evidencia ser un desprendimiento laminar, y d) micrografía de la muestra colectada. Como puede observarse, la muestra mantiene en cierto grado la estructura basáltica con mínima intrusión de cristales; sin embargo, en orden de abundancia se tiene sulfatos, carbonatos (dureza total), bicarbonatos (alcalinidad), nitratos, cloruros, fosfatos; siendo importante notar que sulfatos, carbonatos y bicarbonatos están en cantidades similares (Tabla 1 – Figura 3).

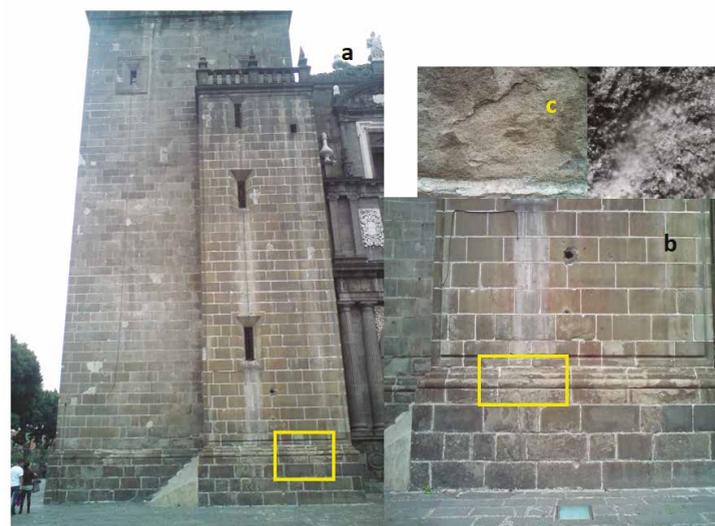
Fig. 4
Daño en el guardapolvos de base de pilar en la torre norte, fachada oeste

Muestra Exterior 4. Muestra colectada en el guardapolvos de la fachada oeste de la torre norte, colectada a una altura de 1.35 m del nivel del atrio. En la Figura 4 se muestra: a) la vista de la torre norte sobre la fachada poniente, la cual está próxima a la 3 poniente; b) acercamiento a la zona dañada;

c) acercamiento al área dañada, así como d) una micrografía de la muestra colectada. Como puede observarse, en esta muestra la estructura del basalto está consistente; sin embargo, sí se nota una sección diagonal donde la textura se ve pulverizada y de un color blanquecino. Para esta muestra, los aniones en orden de abundancia corresponden a sulfatos, carbonatos (dureza total), alcalinidad (bicarbonatos) nitratos, cloruros y fosfatos (Tabla 1). Cabe mencionar que en esta muestra los carbonatos y bicarbonatos prácticamente están en la misma cantidad, y son aproximadamente 40% de los sulfatos. (Figura 4)

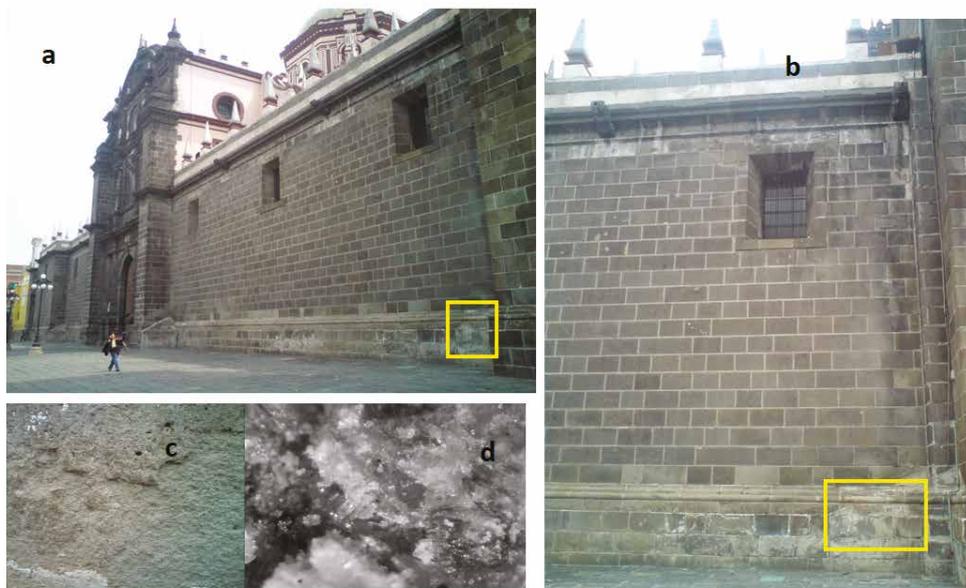
Fig. 5
Daño en el
guardapolvos en
fachada norte

Muestra exterior 5. Muestra colectada en la fachada norte de Catedral a una altura de 1.60 m, en la Figura 5 se muestra: a) Vista panorámica lateral de la fachada norte de Catedral; b) vista frontal de la zona dañada; c) aproxi-

mación al punto donde se colectó la muestra y d) micrografía de la muestra colectada en la cual puede observarse que hay varias franjas cristalinas que varían en color y magnitud. El análisis químico de esta muestra evidencia una altísima incorporación de sales ya que su conductividad es de 7.87 mS cm^{-1} , cuando que las muestras 1-4 presentaron una conductividad inferior a 1 mS cm^{-1} . Los aniones en orden de abundancia corresponden a sulfatos, carbonatos, bicarbonatos, nitratos, cloruros, fosfatos; aunque resulta muy marcado que esta muestra exhibe una concentración de sulfatos aproximadamente 4 veces la de carbonatos. La alcalinidad y nitratos tienen la misma concentración, y los cloruros están en una cantidad mínima (Tabla 1). Es importante puntualizar que esta fachada norte es la más afectada por lluvia y viento ya que en Puebla la prevalencia de los mismos ocurre en dirección noreste-suroeste la mayor parte del tiempo. (Figura 5)

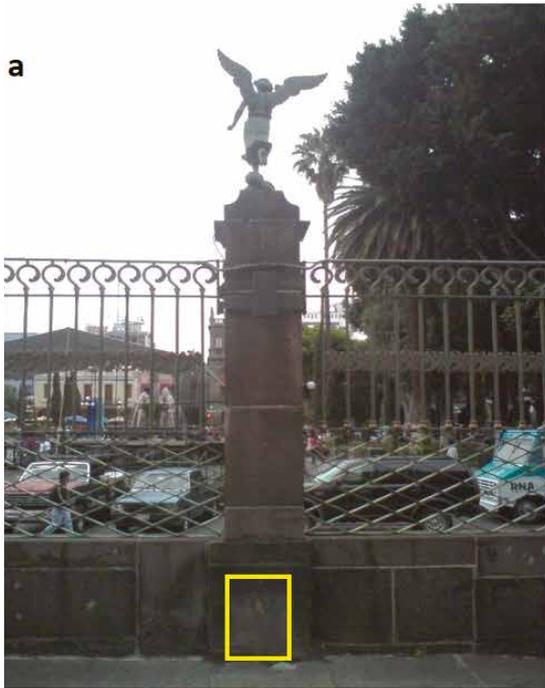
Fig. 6
Daño en la vista interior
de la barda atrial del
lado norte de Catedral

Muestra exterior 6. Muestra colectada en la vista interna de la barda atrial del lado norte de la Catedral, la muestra corresponde a una de las columnas coronada por una escultura en bronce de un ángel, y que fue colectada a 60 cm sobre el nivel del atrio. En la Figura 6 se muestra: a) panorama de la barda atrial; b) vista de la zona dañada; c) acercamiento a la zona dónde se colectó la muestra, d) micrografía de la muestra colectada. En esta muestra se puede observar que la estructura del basalto está consistente, con incorporación de cristales diferentes, pero que no forman vetas como ocurrió en la muestra 5. El análisis químico evidencia una incorporación de sales aproximadamente 2 veces la de las muestras 1-4 ya que su conductividad es de 1 mS cm^{-1} , la abundancia de aniones está en el orden de sulfatos, carbonatos (dureza total), bicarbonatos (alcalinidad), nitratos, cloruros, fosfatos (Tabla 1). Esta sección de la barda está en una zona de alta

incidencia de lluvia y viento; aunque al estar en la parte interna de la barda, minimiza el impacto de iones que en el caso de los sulfatos es aproximadamente la mitad de la concentración detectada en la fachada norte (muestra 5 – Figura 6).

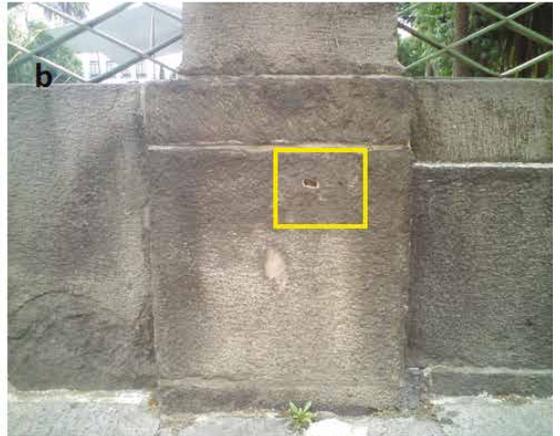
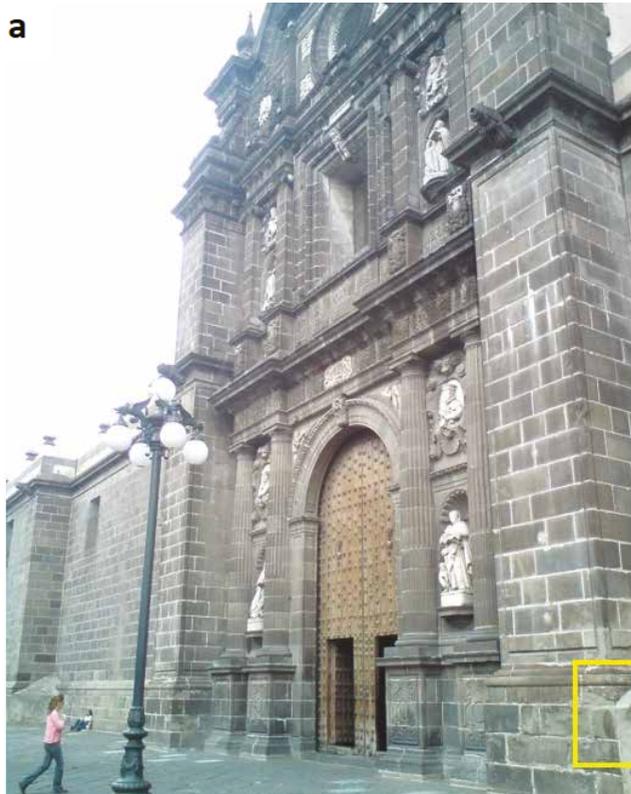
Fig. 7
Daño en la entrada de
la fachada norte de
Catedral

Muestra Exterior 7. Colectada en la entrada de la fachada norte a 53 cm del nivel del atrio, esta muestra exhibe daño pero tiene una incorporación menor de sales ya que la zona muestreada está orientada hacia el poniente. En la Figura 7 se muestra: a) el pórtico de entrada en la fachada norte; b) vista frontal de la zona muestreada; c) detalle del punto donde se colectó la muestra y d) micrografía de la muestra colectada. Como puede observarse, la incorporación de sales corresponde a pequeños gránulos finos, pero abarcando sectores donde ya existe una cierta continuidad, la caracterización química permite observar que la cantidad de carbonatos (dureza total) es similar a la de bicarbonatos (alcalinidad) y ambos son aproximadamente la mitad de los sulfatos. En orden de abundancia se tiene sulfatos, bicarbonatos, carbonatos, nitratos, cloruros, fosfatos (Tabla 1 – Figura 7).

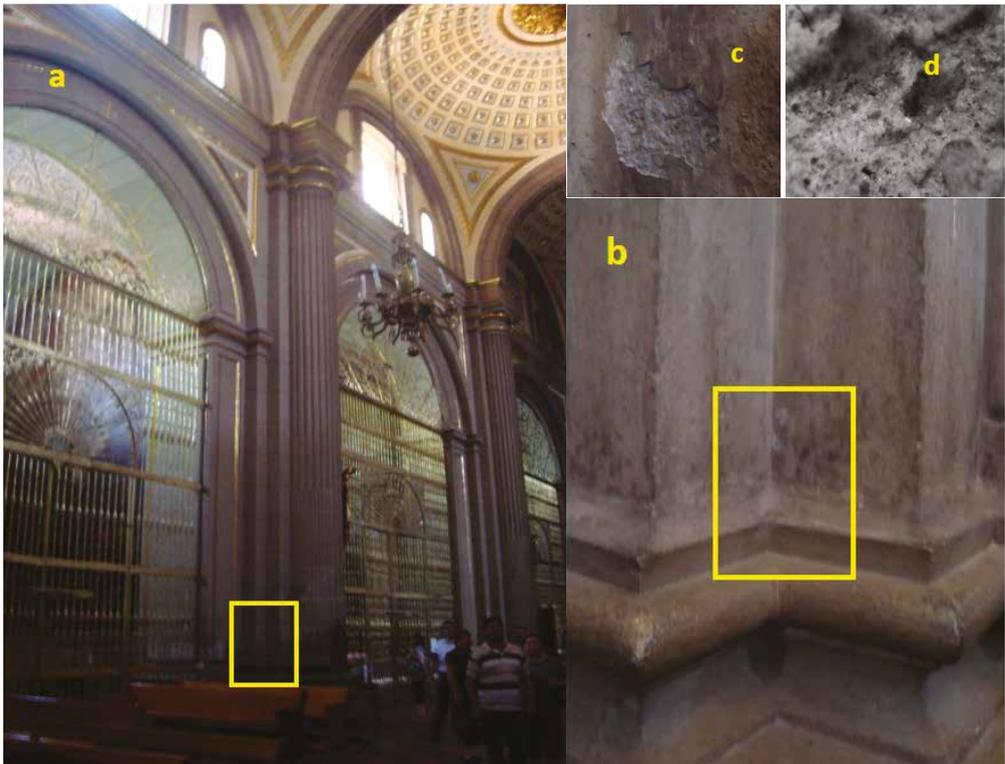
Fig. 8
Daño en columna
de la nave lateral
norte de la
Catedral

Muestra Interior 1. Colectada al interior de Catedral, corresponde a daño localizado sobre una columna ubicada en la nave lateral norte. En la Figura 8 se muestra; a) una panorámica de la nave donde esta ubicada la columna; b) una aproximación a la columna; c) detalle del punto donde se colectó la muestra, y d) micrografía de la muestra colectada. Esta muestra corresponde a un recubrimiento aplicado sobre la columna para simular

pedra. Sin embargo, es importante caracterizar este tipo de daños, ya que la atmósfera interna del templo también representa un daño para el edificio. En el caso de esta muestra se tiene que hay una incorporación muy alta de sulfatos casi igual a la encontrada en la muestra exterior 5 colectada en la fachada norte. La disolución tiene una conductividad alta (1.76 mS cm^{-1}), la cantidad de carbonatos y bicarbonatos es similar, pero es aproximadamente $1/6$ respecto a los sulfatos; asimismo, los cloruros son mucho más elevados que los de las muestras del exterior; y en cuanto a los nitratos, esta muestra tiene una concentración menor que la muestra exterior 4. El orden de abundancia corresponde a sulfatos, carbonatos (dureza total), bicarbonatos (alcalinidad), nitratos, cloruros y fosfatos. (Figura 8)

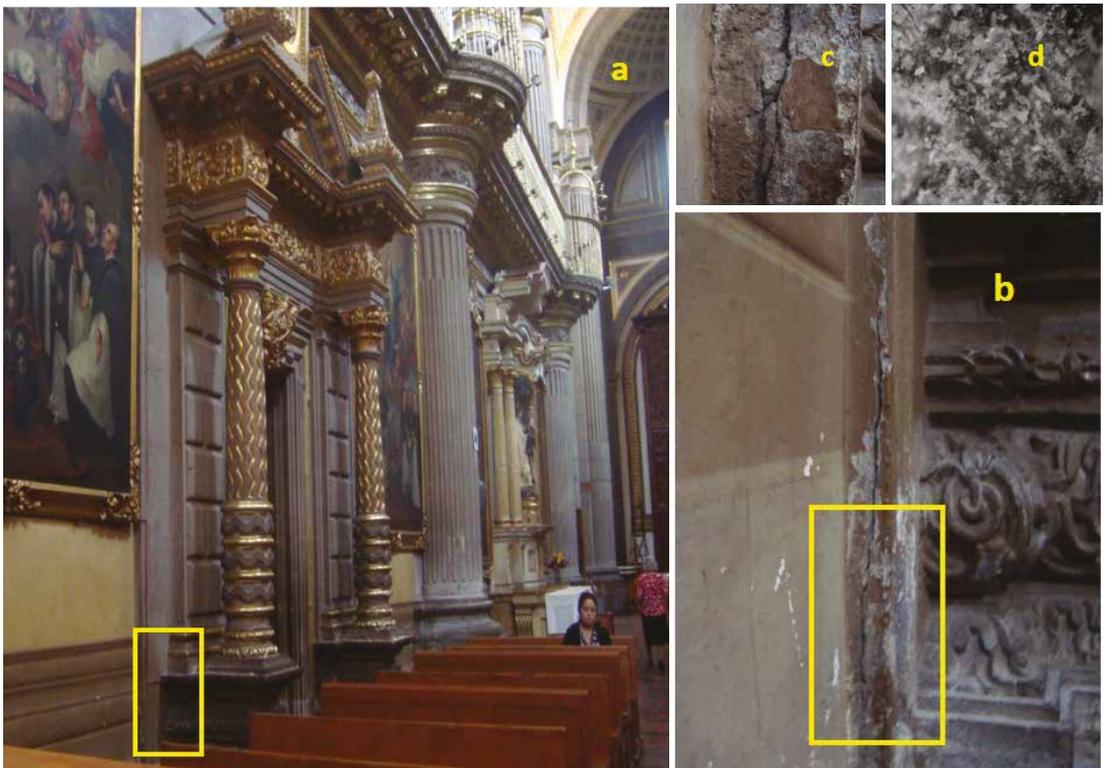
Fig. 9
Daño en la entrada
del coro en la nave
lateral sur

Muestra interior 2. Corresponde al interior de la Catedral de Puebla en el acceso al coro, localizado en la nave lateral sur. En este sitio es dónde se encuentra ubicado el órgano monumental, así como órganos históricos utilizados desde la época virreinal hasta el siglo pasado. La muestra se colectó a una altura de 35 cm respecto al nivel del templo. En la Figura 9 se muestra: a) una panorámica de la nave lateral sur; b) una aproximación al área que exhibe el daño; c) el área donde se colectó la muestra, y d) una micrografía de la muestra. Como puede observarse, el daño está localizado sobre una unión de materiales diferentes con lo cual se buscó adosar un elemento decorativo pero que está totalmente fracturado. La micrografía muestra

que la estructura de la muestra tiene una incorporación importante de cristales salinos, teniendo una cantidad de carbonatos que es aproximadamente el doble de los bicarbonatos y la mitad de los sulfatos. También éstos se hallan en concentración similar a los hallados en la fachada norte. En orden de abundancia se tiene sulfatos, carbonatos (dureza total), nitratos, bicarbonatos (alcalinidad), cloruros y sulfatos.
