La conservazione dell'Area archeologica di Fiesole

Marco De Marco

Conservatore dei Musei di Fiesole

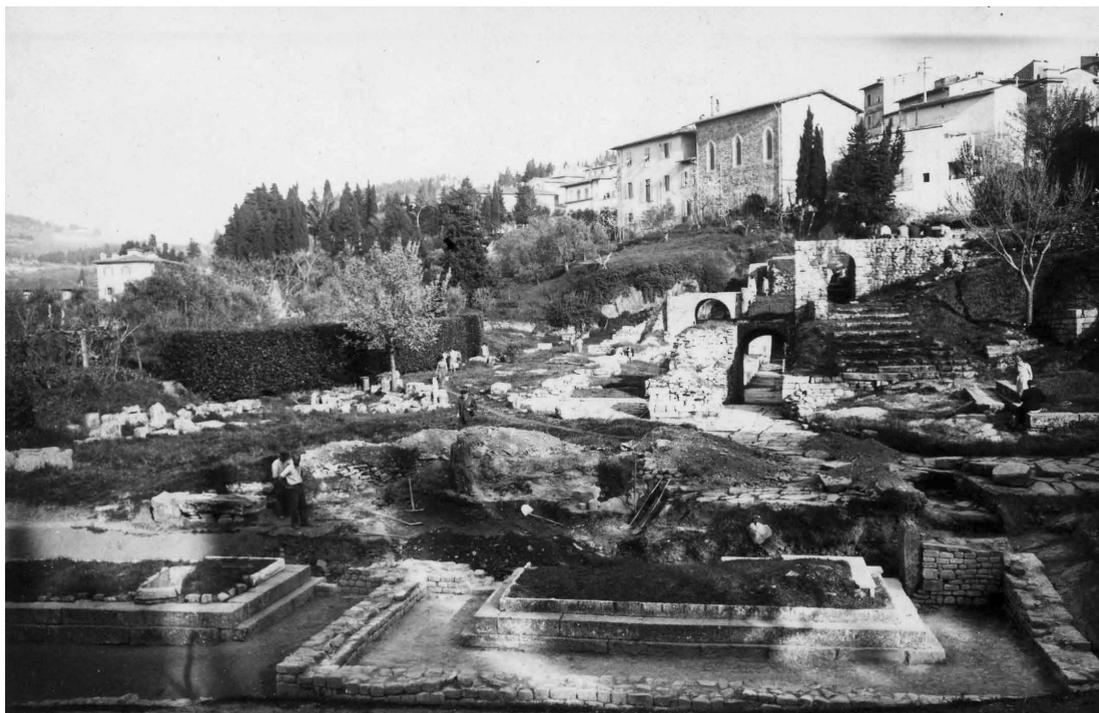
Fig. 4
Angolo
settentrionale della
stoà: strutture
etrusche e romane

Si pone oggi in quest'area, per il restauratore, un problema duplice. Da una parte ci sono le strutture originali in pietra, di dimensioni, forma e lavorazione diversi nelle due epoche documentate nell'edificio (piccole bozze in quello etrusco, grandi blocchi nelle fondazioni di quello romano) che hanno subito processi di degrado in qualche caso molto evidenti anche con il parziale disfacimento di alcuni muri (Fig. 4).

Si tratterà in questo caso di ripristinare la struttura adoperando gli stessi materiali ma al contempo individuando il miglior materiale da usare come legante. Nel caso del tempio etrusco, così come sarà poi per quello romano, le murature sono comunque ancora ben definite, leggibili e non si pongono problemi di interpretazione tali da richiedere nuove indagini e ricerche approfondite (Figg. 5 e 6).

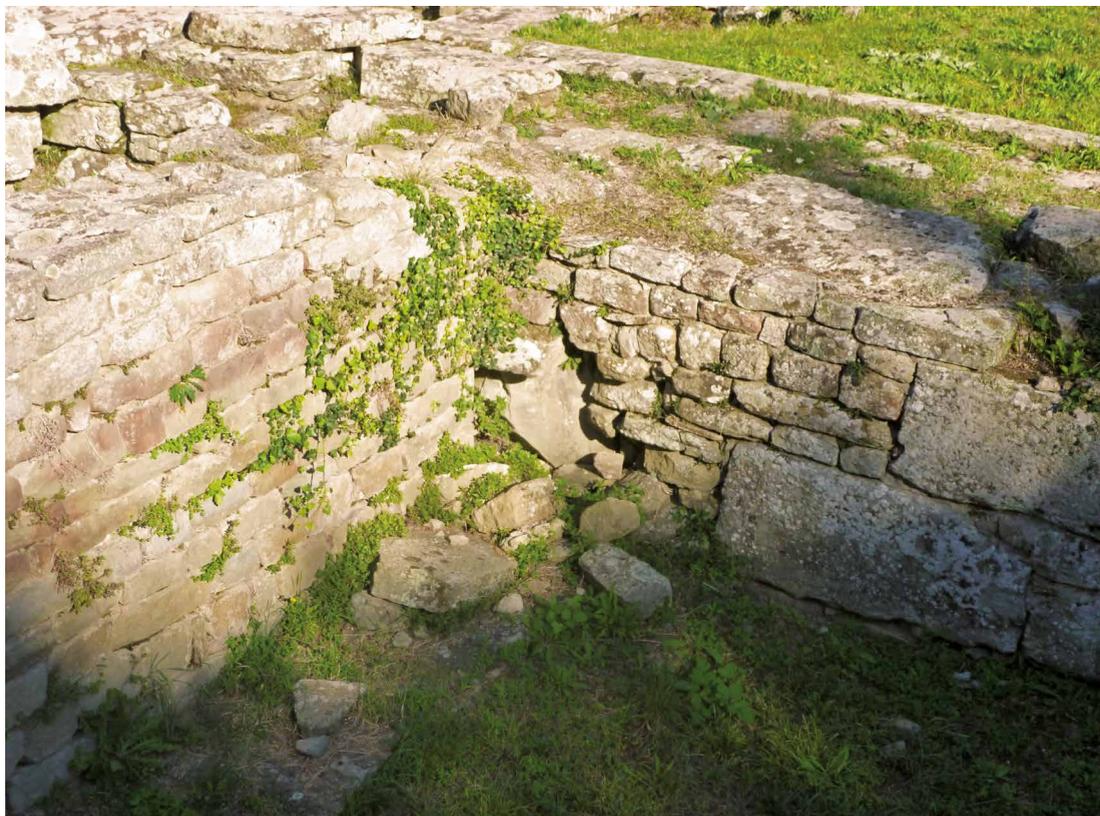
Fig. 8
Terme, portico
meridionale, muro
interno

Anche in altri punti dell'area si possono individuare strutture murarie degradate: particolarmente in crisi, nell'area delle terme, il muro che delimitava, sul lato interno, il portico meridionale (Fig. 8) e le strutture del cosiddetto "criptoportico". Anche in questo caso si tratterà di consolidare muraure ancora ben leggibili e delimitate individuando tipologie di materiali di consolidamento che garantiscano una adeguata conservazione.

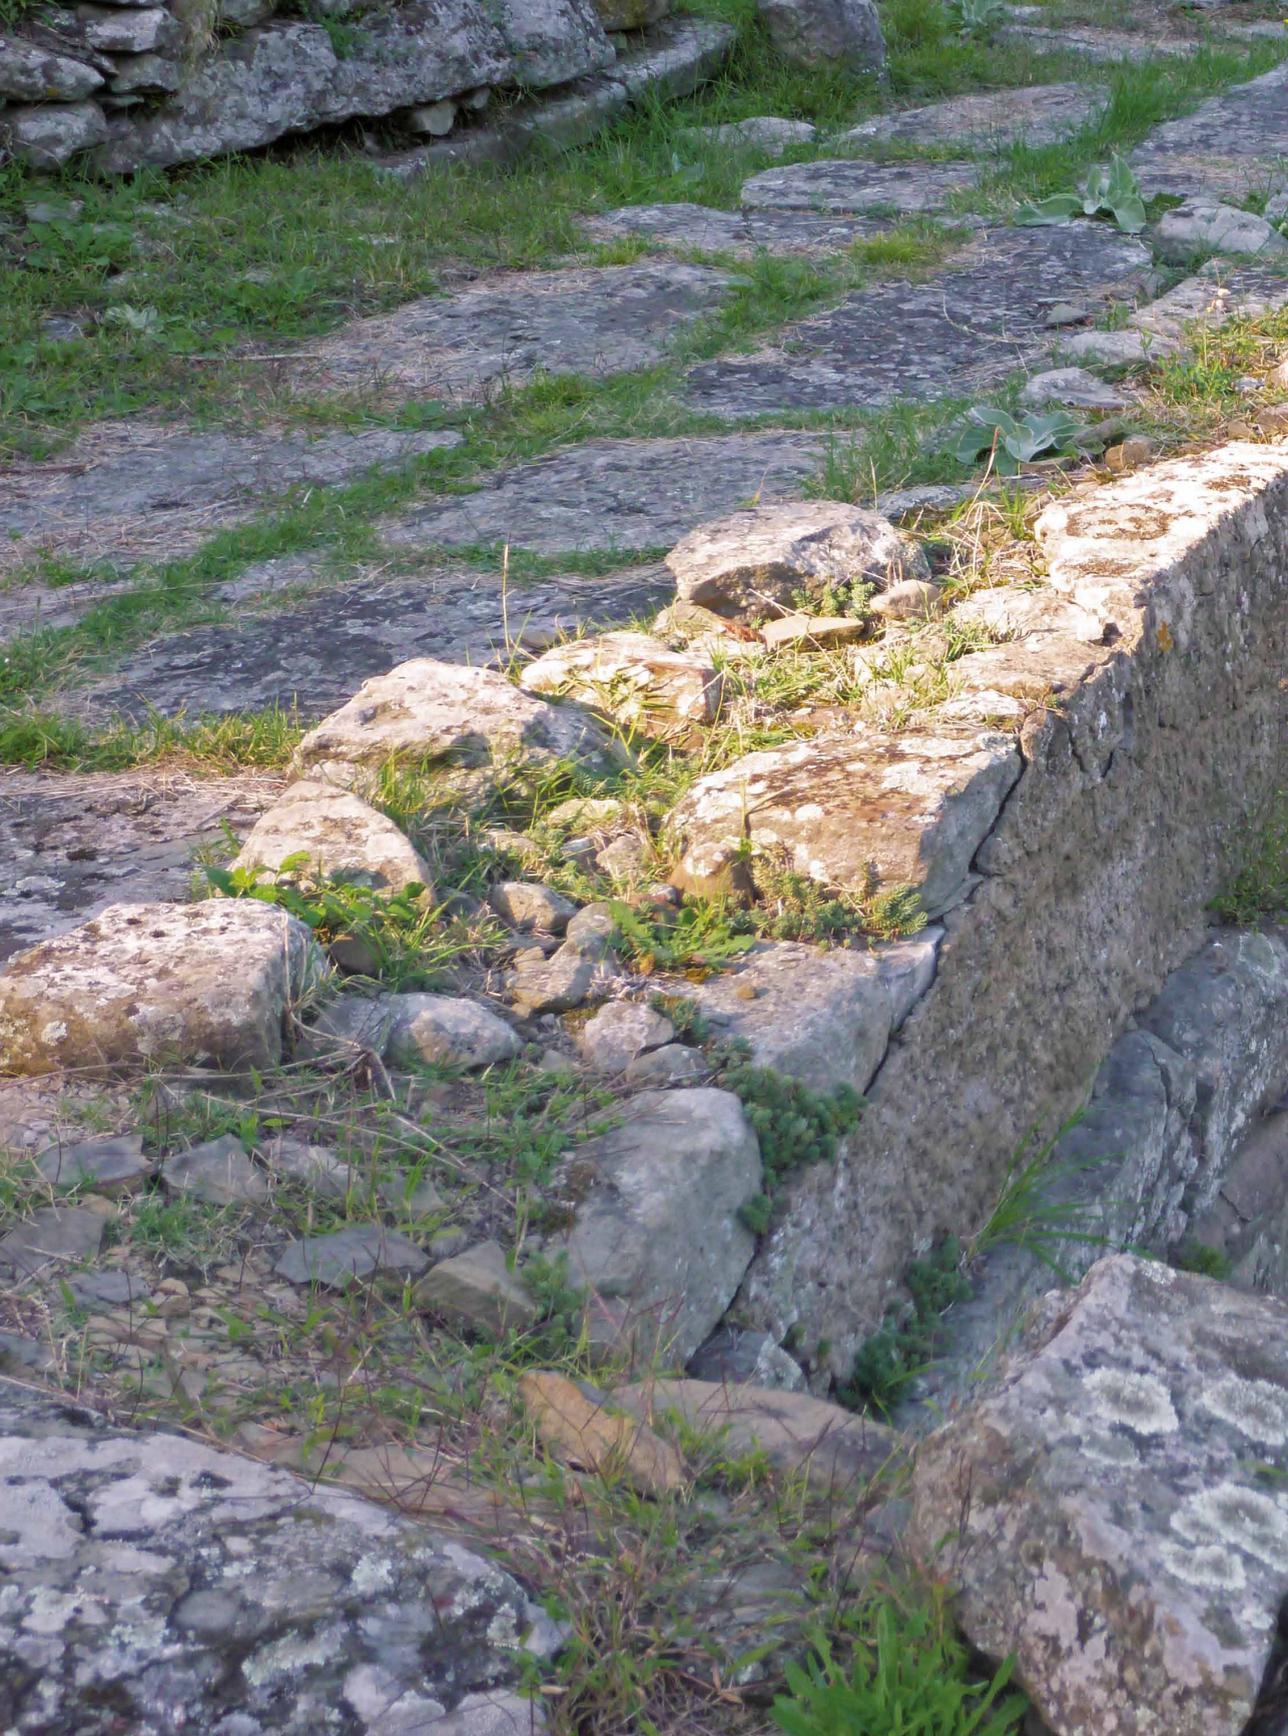
Fig. 7
Lato occidentale
della stoà: restauro
anni '60

Diverso e più complesso, per lo stato maggiormente precario delle strutture, sarà l'intervento su quelle appartenenti al tempio romano, particolarmente nel caso di quelle relative alla stoà: evidente qui il degrado sulle creste dei muri anche in quelle parti integrate con materiale cementizio, un degrado in buona parte attribuibile anche alla frequentazione da parte del pubblico (Fig. 7).

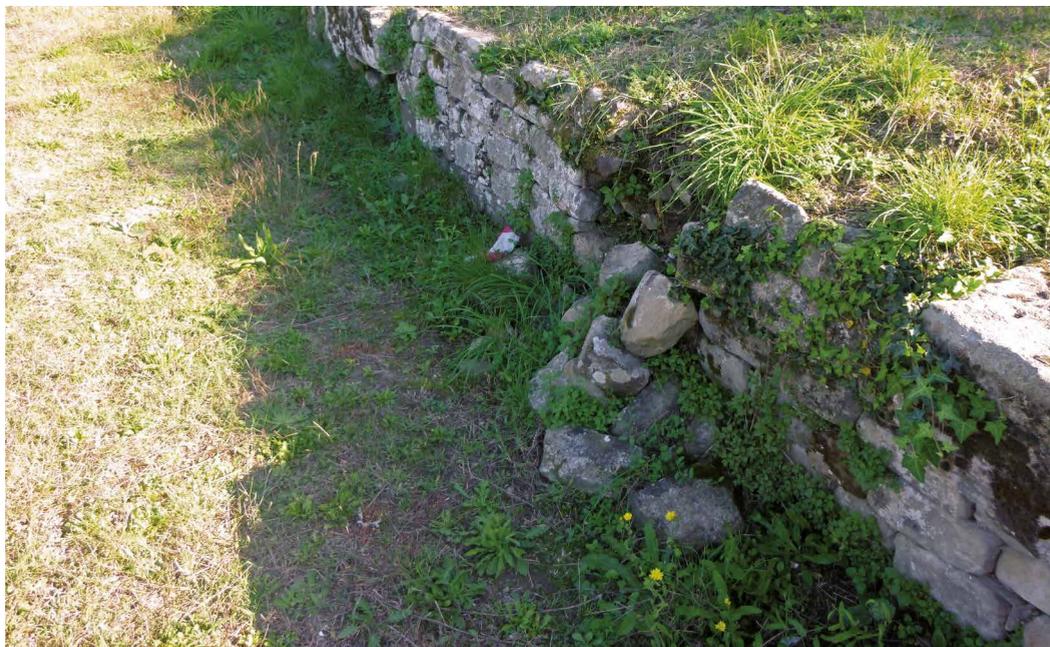
Fig. 9
Terme, *laconicum*

Elementi di degrado del tutto evidenti e particolari sono poi quelli riscontrabili nell'ambiente del *calidarium*, soprattutto nell'area delle vasche, sia quella del *laconicum* (Fig. 9) che quella del *labrum*.

In quest'area erano stati effettuati, nel corso dei lavori 2004-2006, esami chimici e studi sulle condizioni dei materiali e sul loro degrado e interventi di restauro significativi, per esempio proprio sul piano di cocciopesto dell'ambiente e sulle vasche. Va tenuto presente che proprio questo edificio fu sostanzialmente restaurato tra la fine dell'800 e i primi anni del '900 ricreando addirittura, in alcuni casi, ambienti e elementi strutturali con una lettura in alcuni casi affrettata ma ormai, per certi versi, storicizzata di cui si deve tener conto, proprio nell'ottica di una lettura complessiva dell'area necessariamente preliminare a ogni intervento in essa.

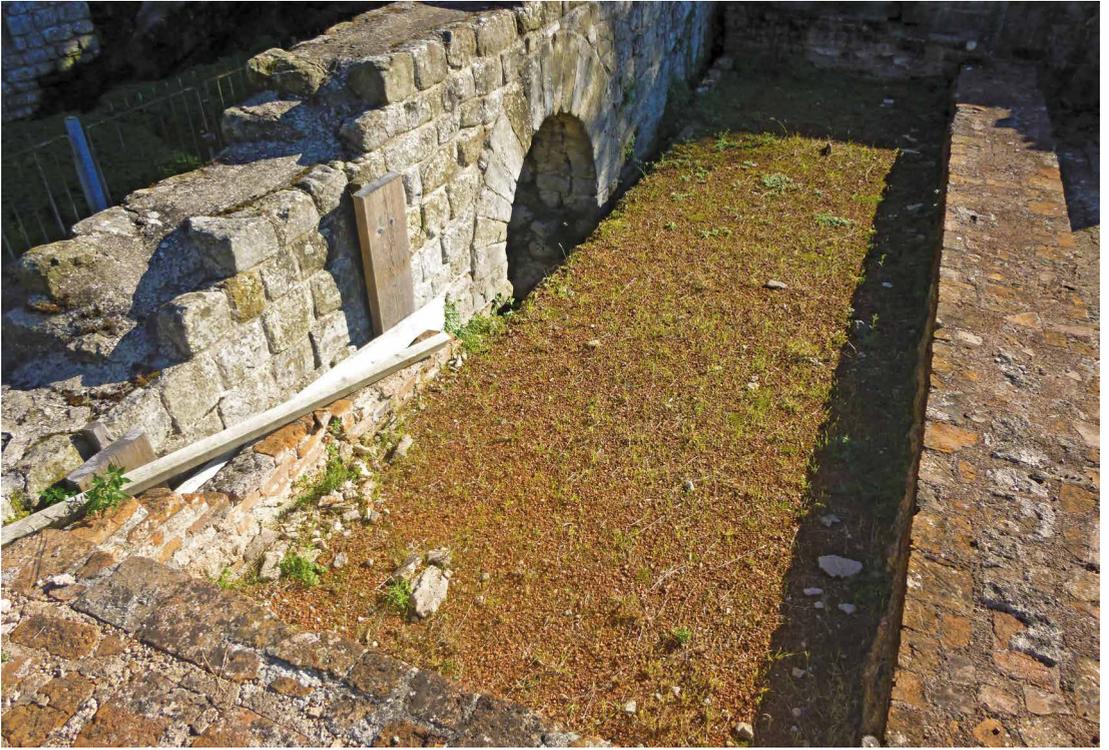
Fig. 10
Versura orientale:
particolare della volta

Anche nel teatro si segnalano elementi di forte criticità, non tanto nella parte delle gradinate quanto nelle volte delle due *versurae* (Fig. 10) e, area davvero critica, forse la più critica, in quella del proscenio nella quale insi-

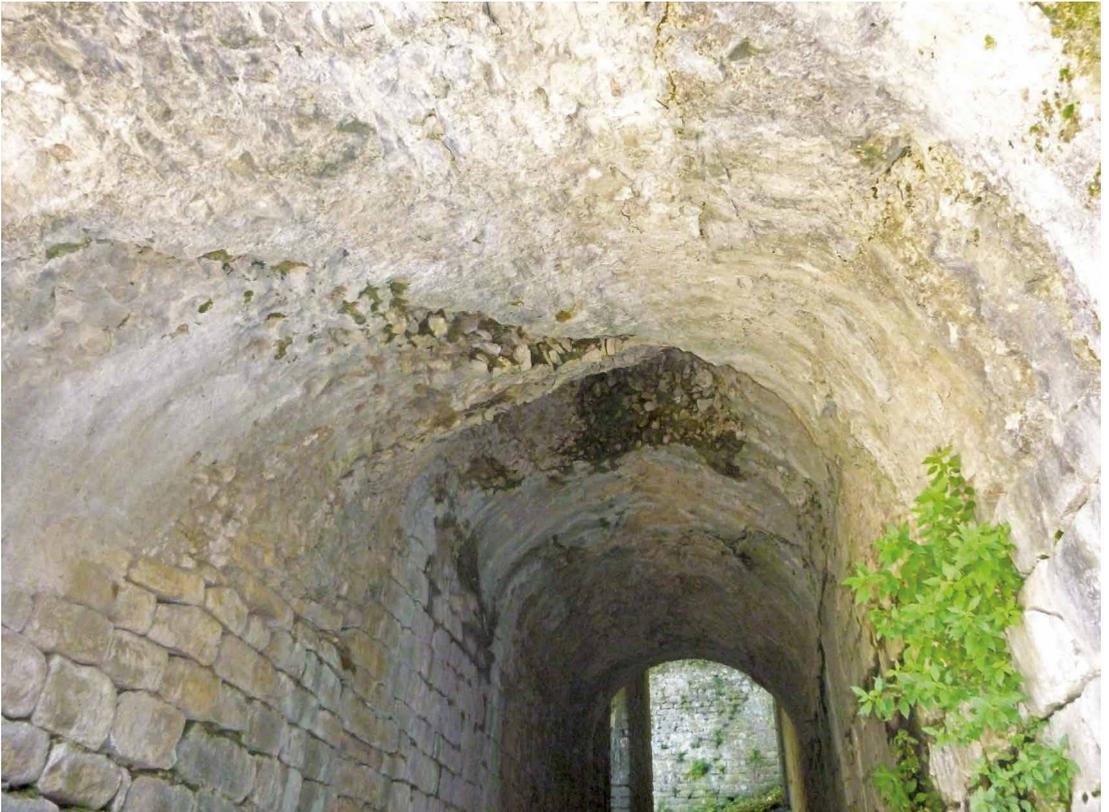
Fig. 11
Particolare del muro di sostegno
del *proscaenium*

stano strutture particolarmente labili e delicate sottoposte anche alle diverse fasi di montaggio e smontaggio del palco per gli spettacoli dell'Estate Fiesolana. Nel caso di alcune di queste strutture, in particolare del muro di sostegno del proscenio (*pulpitum*) (Fig. 11) e del muro presente nel vano che conteneva il macchinario del sipario, si tratterà di svolgere un lavoro di grande attenzione filologica e particolarmente complesso dal punto di vista dei materiali usati per il consolidamento.

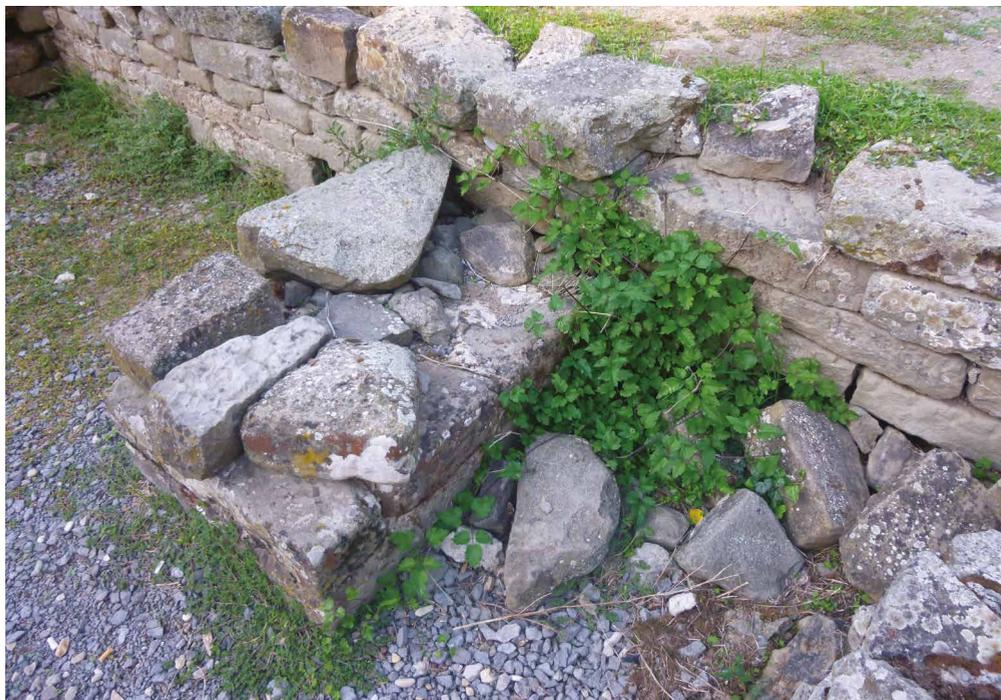
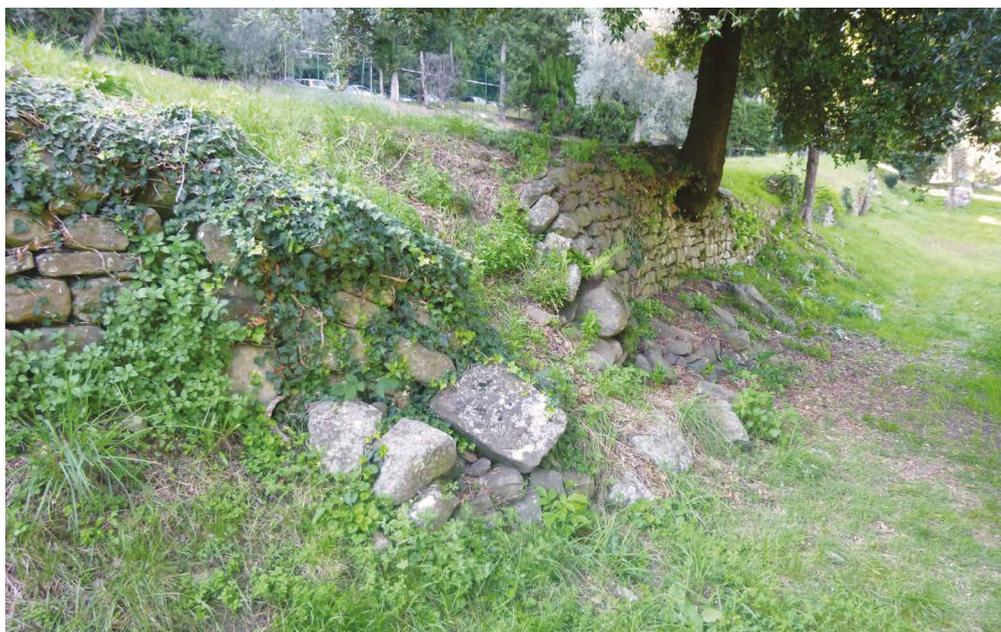
Fig. 12
Struttura di terrazzamento,
lato occidentale area

Il secondo aspetto riguarda il consolidamento dei muri di terrazzamento, in buona parte di origine ottocentesca ma restaurati poi fino a tutti gli anni '60, grazie ai quali l'area si è mantenuta nel tempo come la conosciamo. Particolare attenzione dovrà essere rivolta alla parte soprastante il tempio, immediatamente a ridosso dell'attuale strada che collega Fiesole a Pian di Mugnone. Questi muri svolgono una funzione sostanziale nella manutenzione dell'area, specialmente dal punto di vista del drenaggio delle acque caratterizzandone, al contempo, l'aspetto (Fig. 12-13).

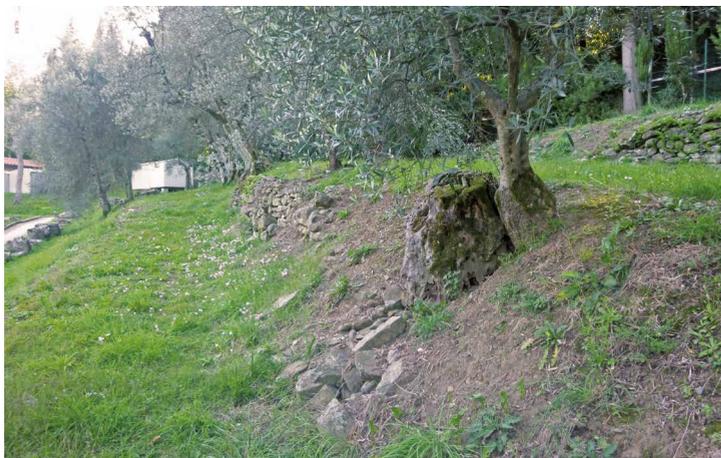
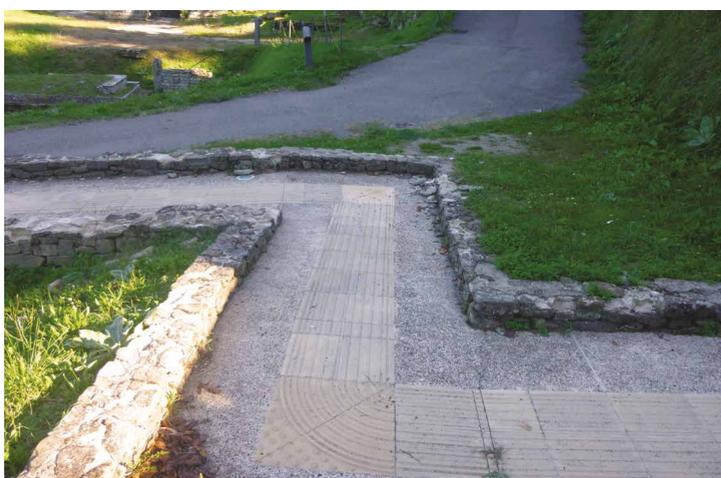
Fig. 14
Percorso per portatori di
handicap

Il terzo degli interventi da prevedersi riguarda i muretti che delimitano il percorso per portatori di handicap nell'area occidentale dell'area, in particolare in quella del tempio: la scelta di muretti di quel tipo derivò, a suo tempo, dai ritrovamenti che si verificarono in quella zona a seguito del-

la costruzione del percorso stesso e alla necessità di un rialzamento delle quote. Nelle altre zone infatti il percorso è delimitato da cordoli di cemento che però, in quel punto, avrebbero avuto forse un maggior impatto visivo. Lo stato di questi muretti è in alcune zone particolarmente precario ed è urgente provvedere a un loro ripristino (Fig. 14).
