La torre della petraia nel fortilizio medievale. Analisi e nuove acquisizioni sulle fasi costruttive

The survey work and research carried out in 2010 on the Villa La Petraia, one of the Medici villas in Castello near Florence, led to formulate new hypotheses on the original structure of the ancient fortress. Great transformations over the centuries have modified it and made the villa as we see it today. Through a historical introduction that traces the main phases of the building evolution, the analysis of the survey and archival documents relating to the villa and its tower will help us to comprehend the original composition and role of the tower in the medieval fortification and to imagine the composition of the whole complex, studied by the scientific community since many years.

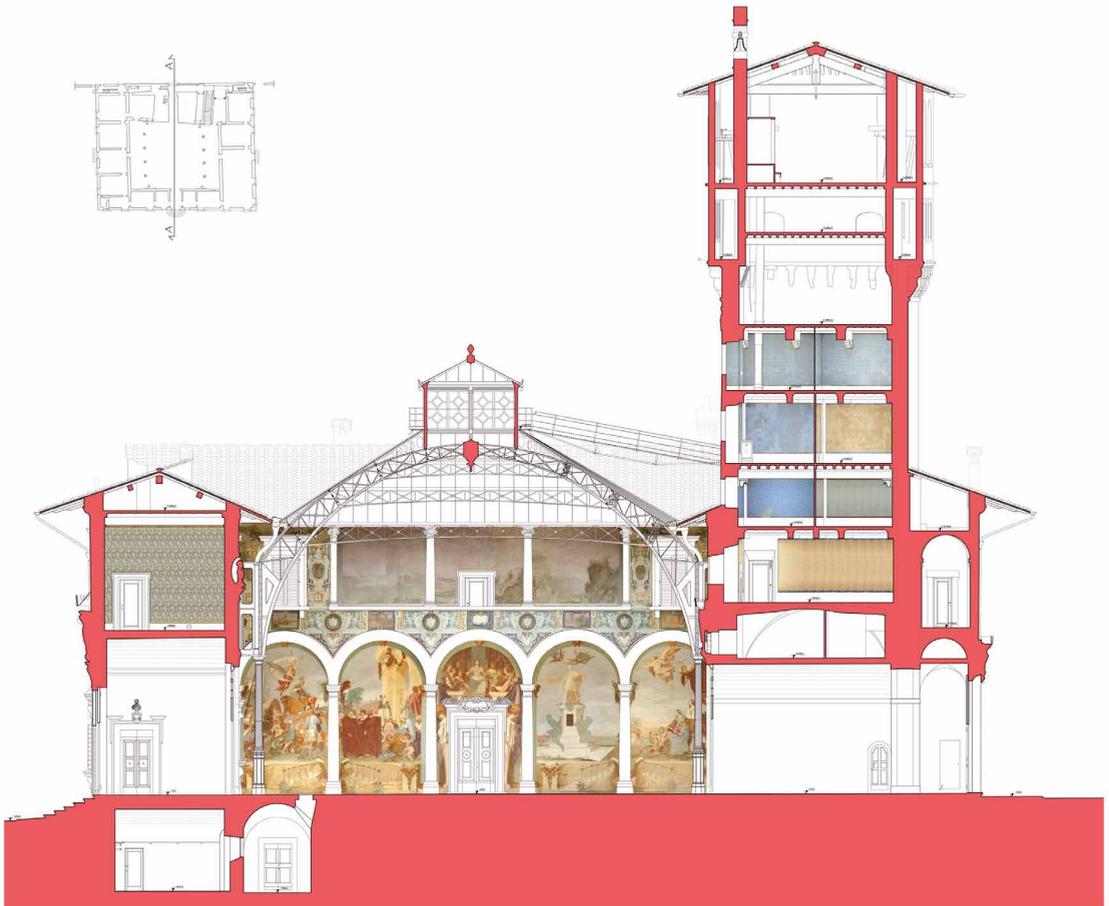
Fig. 7
Sezione longitudinale della Villa (Bastiani-Zanetti 2010). Si nota che l'inserimento della volta a botte sopra l'androne nord taglia la volta a crociera dell'originario piano di accesso alla torre e che gli interpiani degli attuali livelli 3 e 5 risultano incongrui con le caratteristiche architettoniche e dimensionali dei rispettivi solai di copertura

Una ulteriore conferma a questa ipotesi deriva dalla differente distribuzione planimetrica rispetto agli altri livelli della torre comprensibile dall'analisi delle trasformazioni introdotte dal Parigi per la creazione dell'androne. L'inserimento della volta a botte a copertura del nuovo ingresso da nord ha avuto come conseguenza la divisione del livello più basso della torre in due ambienti separati da una nuova zona centrale a quota più alta: a ponente la stanza dove ora si trova una cucina (a quota +222,5 cm) dotata di una nuova scala di collegamento all'androne; al centro un nuovo ambiente di risulta sopra la volta a botte; a levante il *livello buio*. Quest'ultimo divenne inutile perché privo di finestre, tamponate in precedenza per le diverse esigenze della fabbrica, e di porte, chiuse per permettere la continuità del pas-

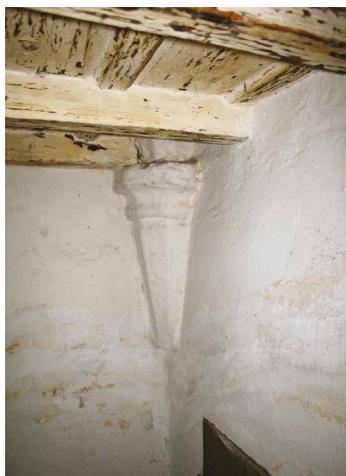
Fig. 8
Particolare di un peduccio in pietra della volta a crociera nascosta dal nuovo solaio ligneo. Dei quattro peducci oggi ne sono visibili soltanto due; gli altri sono stati inglobati nel rinfiacco della volta a botte sopra l'androne nord

È possibile avanzare alcune ipotesi relative alla composizione della torre antecedente all'intervento del Parigi. Attualmente essa comprende nove livelli, considerando anche il *livello buio*, il nuovo livello realizzato sopra l'androne e la sopraelevazione di due piani. Originariamente i livelli dovevano essere soltanto tre, cui va aggiunto il probabile camminamento di ronda immediatamente sopra i beccatelli: il primo era il livello appena descritto, corrispondente al piano terreno; il secondo era posto a quota +812,5 cm, corrispondente al terzo livello attuale; il terzo ed ultimo, a quota +1403,5 cm, corrispondente al quinto (Fig. 7). Questa conclusione deriva dall'osservazione delle coperture dei vani: al primo livello, unico diverso dagli altri, è presente una volta a crociera (altezza da terra +580 cm) con peducci in pietra (Fig. 8) visibili solo in parte in quanto due di essi risultano

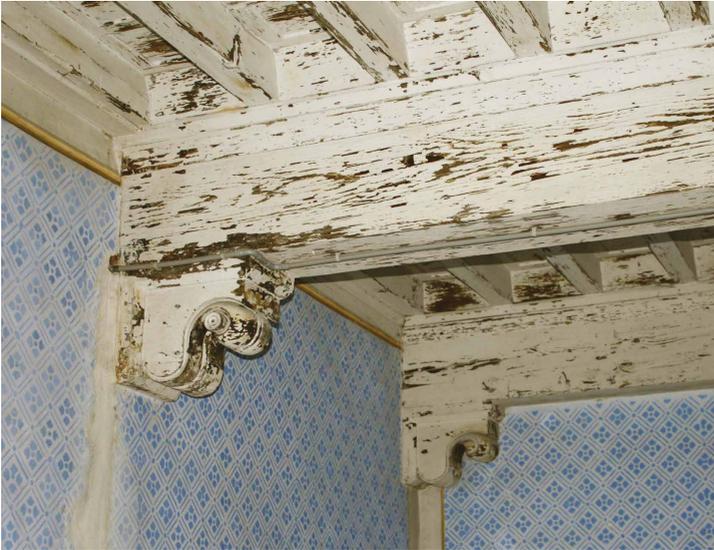
Fig. 9
Particolare delle
mensole lignee
all'attuale terzo
livello della torre.
La morfologia e
la precisione dei
dettagli, unitamente
alle dimensioni delle
travi hanno portato
a sostenere che il
piano di calpestio di
questo livello non sia
originale

inglobati nel rinfiacco della volta a botte dell'androne; al terzo ed al quinto livello attuali sono visibili soffitti lignei di scarso valore, mentre ai livelli quarto e sesto compaiono elementi di finitura di qualità indubbiamente superiore con travi e mensole lavorate ma di dimensioni eccessive rispetto all'altezza degli ambienti (Fig. 9); se immaginiamo pertanto di eliminare i piani di calpestio di questi ultimi due livelli otteniamo tre livelli della stessa altezza, con elementi architettonici di proporzioni adatte alle dimensioni dei vani. Osservando le scale che portano ai vari piani possiamo verificare che sono tutte costituite da due rampe con pianerottolo intermedio ed accesso agli ambienti solo dalla parte meridionale, mentre al *livello buio* sono presenti due porte tamponate, una verso sud di accesso al vano con la volta a crociera, l'altra verso nord di accesso agli ambienti del sottoscala; questa situazione sembra confermare che al di sotto di questo livello sia improbabile che esistessero uno o più piani della torre. Altri due elementi avvalorano questa ipotesi: la presenza di due porte identiche con architrave bilobato nella zona di accesso ai sottoscala, una al piano terra (attuale *livello buio*), l'altra al secondo piano (attuale quinto livello), mancanti invece di queste caratteristiche ai livelli aggiunti (Fig. 10), ed i peducci in stucco sotto la crociera in corrispondenza dell'ingresso principale da sud al primo piano (attuale terzo livello) ed al secondo piano (attuale quinto livello), e mancanti invece sotto le crociere ai pianerottoli intermedi, a sottolineare il fatto che esclusivamente da lì si accedeva ai vari ambienti della torre.

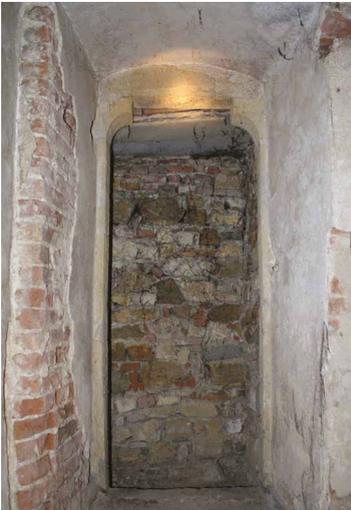
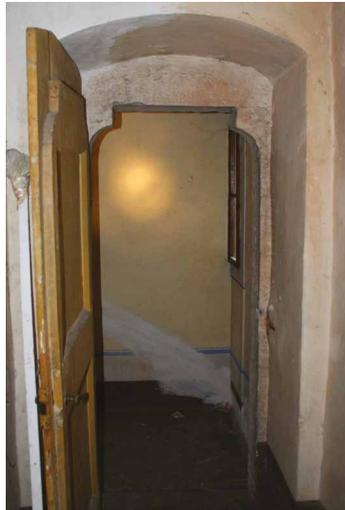
Fig. 10
Confronto tra le
due porte bilobate
presenti al livello
buio (a sinistra) e
all'attuale quinto
livello (a destra). Le
stesse caratteristiche
dimensionali e
morfologiche
suggeriscono la
funzione di accesso ad
un vano principale

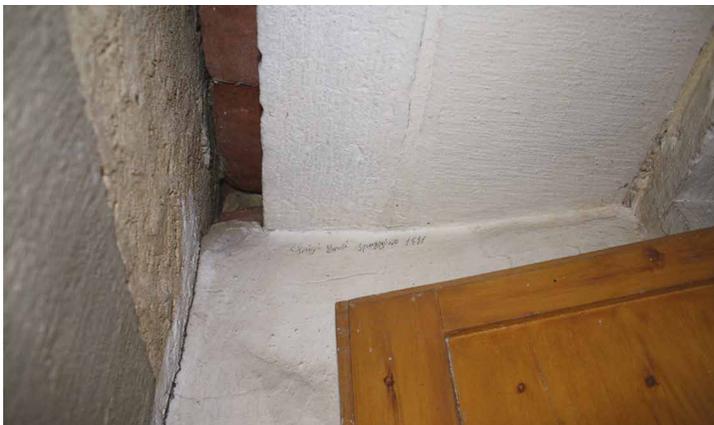
Fig. 11
Particolare del
foderio murario (a
sinistra) addossato
alla torre creato
per regolarizzare la
facciata sul cortile

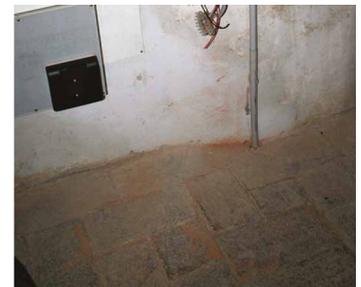
Fig. 12
Particolare del ringrosso murario a livello delle soffitte nell'ala nord della villa. In questo punto si innestava il muro originario (parallelo alla torre) demolito durante i lavori voluti da Ferdinando I per consentire il collegamento con i nuovi ambienti al primo piano

Un altro elemento che conferma lo sviluppo in altezza degli antichi muri è il ringrosso, apparentemente anomalo, presente sulla faccia interna della parete a nord al piano delle soffitte (Fig. 12); prolungando il muro esterno del vano adiacente fino alla facciata settentrionale si vede chiaramente che esso si innesta in corrispondenza del suddetto ringrosso, e che questo non è altro che la parte rimanente dell'antico muro tagliato per creare l'accesso a questi ambienti.

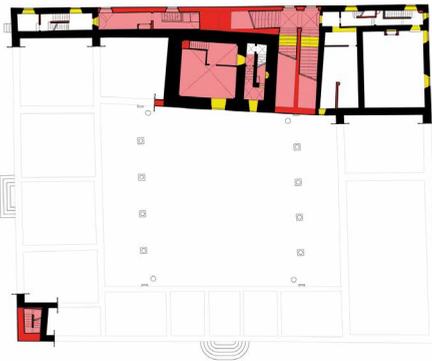
Fig. 13
Ricostruzione planimetrica del fortilizio antecedente ai lavori cinquecenteschi. In nero sono rappresentate le parti originali, in rosso le parti aggiunte e in giallo le aperture (Bastiani-Zanetti 2010)

Una possibile ricostruzione dell'impianto planimetrico dell'antico complesso prevede l'articolazione secondo uno schema ad U comprendente i tre nuclei principali disposti attorno alla corte centrale difesa da mura che fungevano anche da collegamento con il corpo isolato della torre; da questo impianto si deduce che rispetto alla situazione attuale mancano il corpo dei mezzanini a nord, gli ambienti ai lati della torre, il vano all'angolo sud-ovest ed il salone di levante, aggiunti con i lavori di trasformazione voluti da Ferdinando I (Fig.13).
