La Acrópolis de Chilonché (Guatemala): Crónica de las investigaciones de un patrimonio en riesgo en el área maya

Gaspar Muñoz Cosme

Resumen

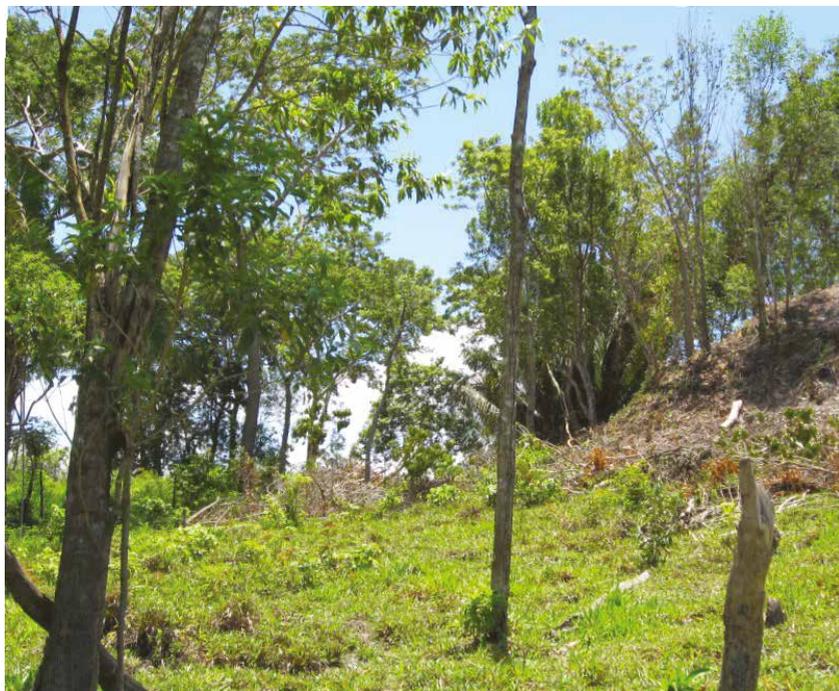
Fig. 1
Vista panorámica de la fachada norte de la Acrópolis de Chilonché en la que se aprecia el destructivo túnel de saqueo que atraviesa el centro de la misma. (Foto G. Muñoz 2009)

algunos paños de bóvedas. Nos sorprendió la calidad de su arquitectura y la complejidad de la estructura de los muros visibles, así como la aparición de algunas soluciones constructivas singulares tales como un pequeño arco para unir dos estancias. En definitiva, todo esto ofrecía claros indicios sobre la importancia y calidad de sus constructores (Fig. 1).

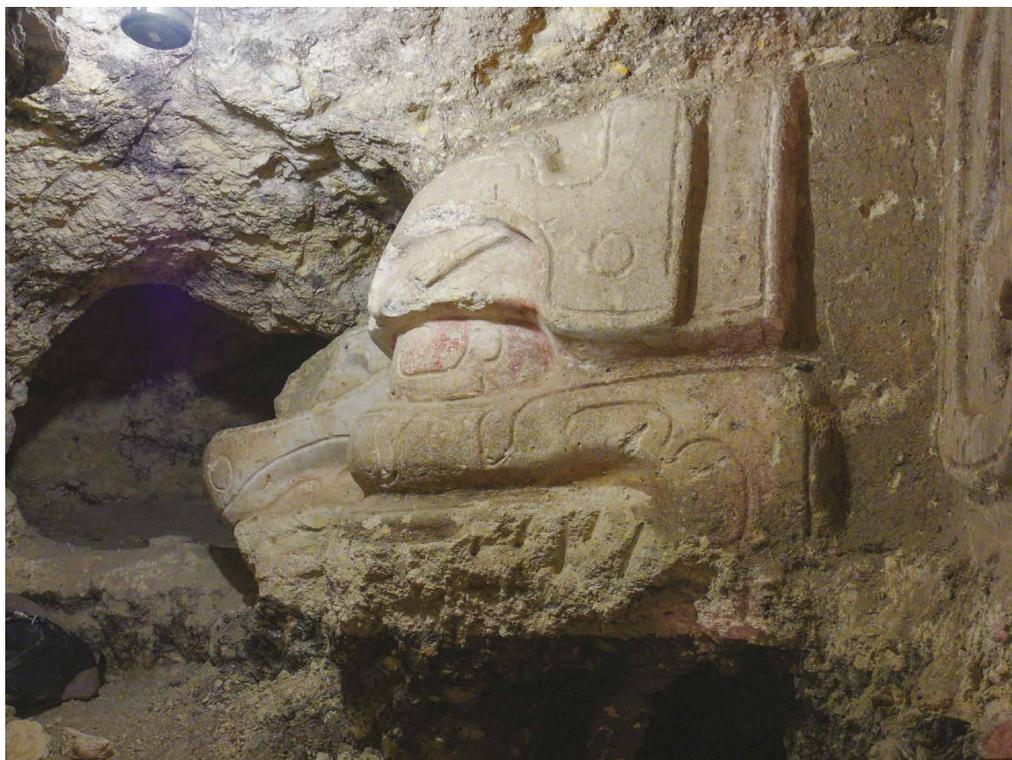
Fig. 4
Detalle del rostro del "mascarón" en el que se aprecian restos del revestimiento de estuco de color rojo. (Foto G. Muñoz 2009)

Las principales patologías que presentaba el "mascarón" a consecuencia de esas excavaciones ilícitas eran las roturas provocadas por las herramientas de los saqueadores, especialmente en la zona inferior de la trompa y en la pata izquierda, así como el oscurecimiento de algunas partes sobresalientes del conjunto, debido a la presencia de grasa y de gotas de cera procedentes de las velas utilizadas para alumbrar el paso por las estrechas galerías.

A excepción de algunas concreciones terrosas adheridas en el estuco, no se encontraron otras patologías como consecuencia de su enterramiento, ya que el estar apoyado sobre un sólido piso de estuco ha contribuido a que el crecimiento de raíces no haya profundizado hasta él, evitando así la fragmentación y desprendimiento del revestimiento de estuco que lo cubre, uno de los mayores causantes de su degradación. De hecho, éste se mostraba cohesionado y firme, sin mostrar signos aparentes de craqueladuras o pulverulencias.

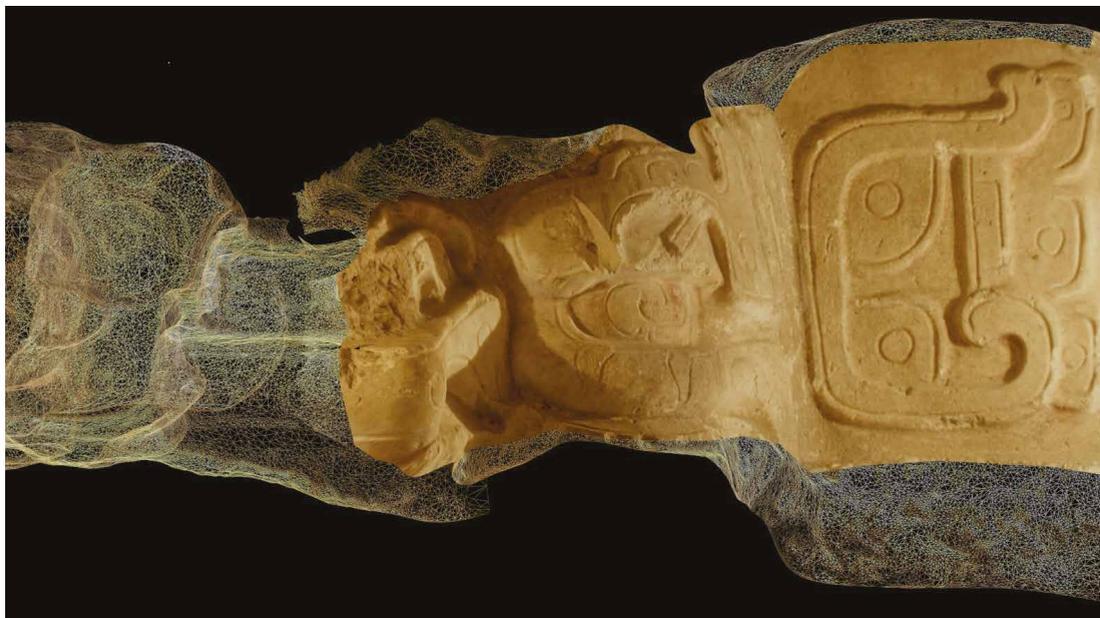
Fig. 5
Maqueta digital del mascarón que combina las informaciones geométrico-dimensionales con el potencial figurativo de las imágenes. (M. May, PLB 2011)

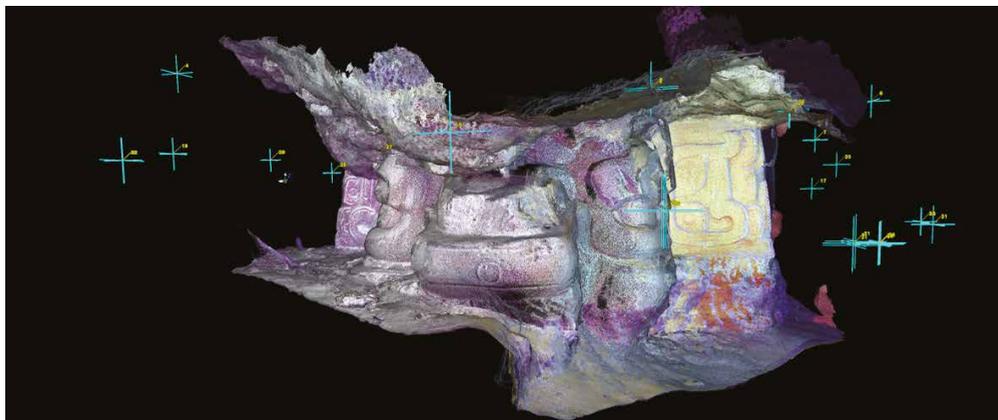
Fig. 6
Modelo de nubes de puntos llevado a cabo alineando los siete escaneos realizados. (A. Merlo) PLB 2013

La toma de datos fue llevada a cabo con un LaserScan Faro Focus^{3D} S120. Para evitar obstrucciones en la superficie del “mascarón” y para no deteriorarla, las dianas no se aplicaron directamente sobre la escultura, sino sobre las paredes del túnel. La primera fase del trabajo consistió en el registro de los siete escaneos realizados. Desde el modelo de nubes de puntos se obtuvieron plantas y alzados que hicieron posible la comprobación del material gráfico producido anteriormente (Fig. 6).

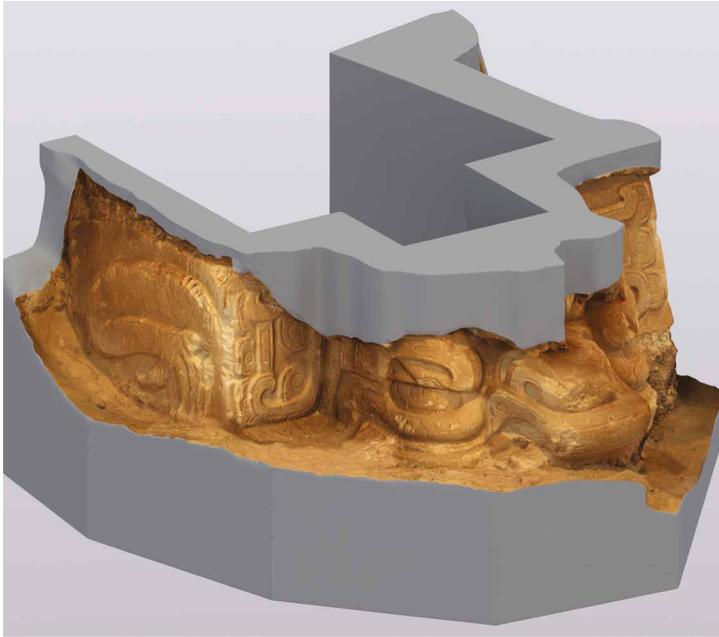
Fig. 7
Modelo 3D de baja densidad de polígono texturizado con fotografías de elevada resolución. (A. Merlo, PLB 2013)

A partir de este modelo 3D se consiguió, por medio de programas de *reverse modeling*, una maqueta 3D de mallas poligonales, sobre la que, una vez simplificada gracias a la aplicación de algoritmos de decimación, se han re-proyectado las imágenes fotográficas tomadas con anterioridad¹⁸, obteniendo un modelo ligero (de baja densidad de polígonos), pero de alta resolución de *texture mapping*, útil para poder navegar en tiempo real¹⁹ y para obtener representaciones ortográficas de elevada calidad (Fig. 7). Asimismo, esta maqueta fue moldeada por medio de impresoras 3D (*rapid prototyping*), visualizada en una cueva virtual y empleada para sacar dibujos tradicionales (plantas, secciones y alzados)²⁰.

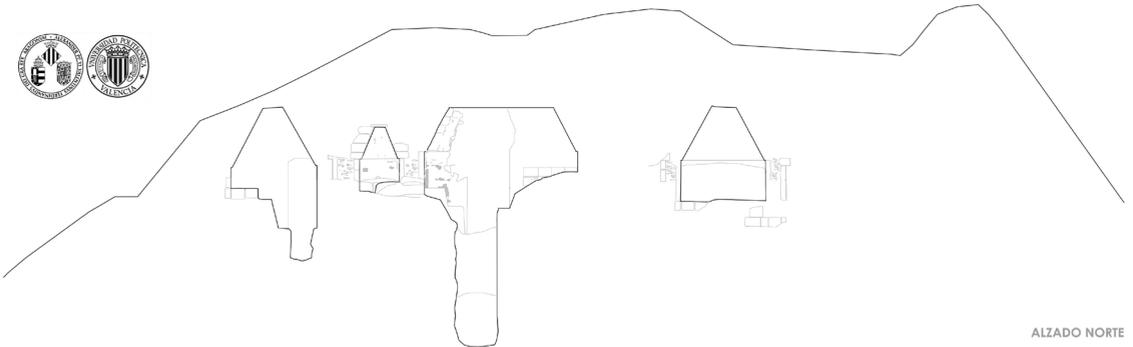
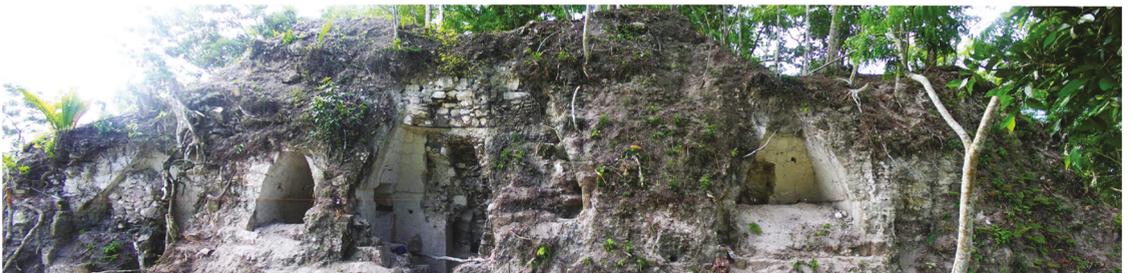
ALZADO NORTE

Fig. 8
Alzado y fotografía de la fachada norte de la Acrópolis de Chilonché en la que se aprecia la arquitectura expuesta de los cuartos pertenecientes al Palacio 3E1. (PLB 2009-2011)

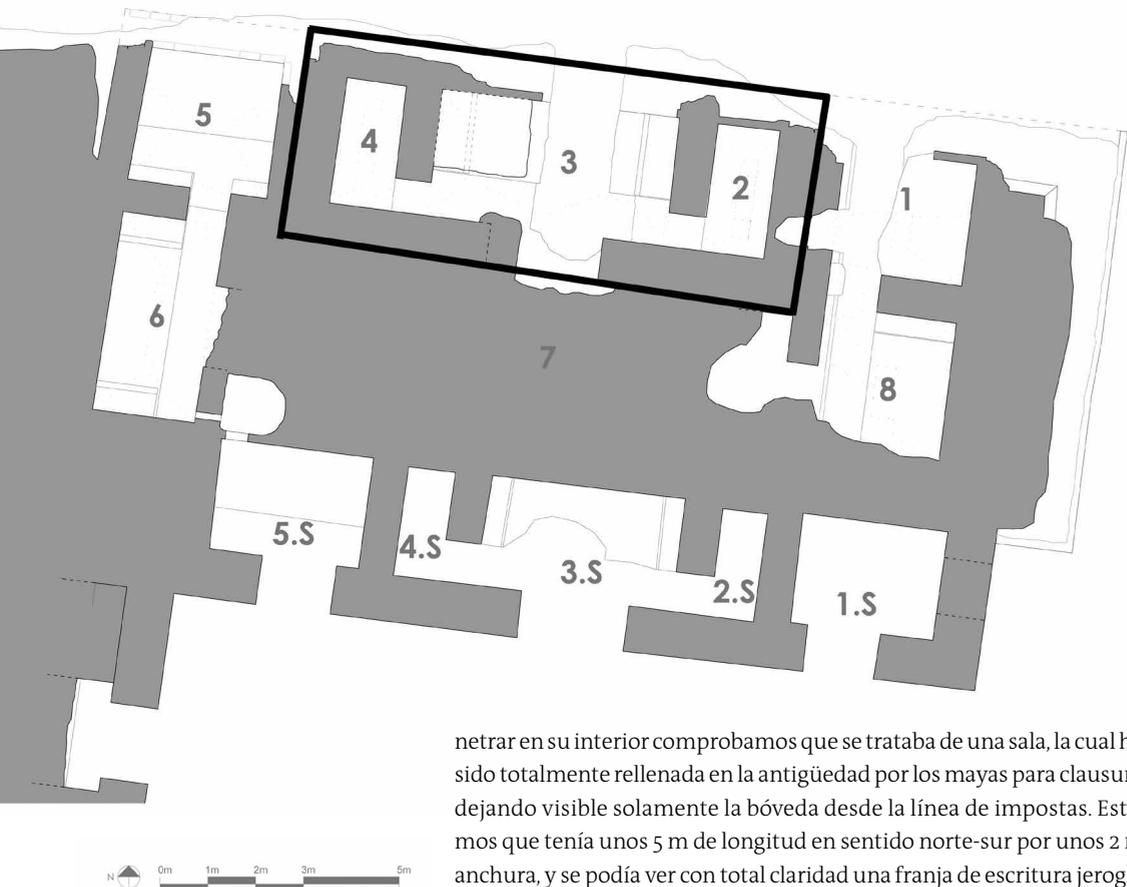
Fig. 9
Planta del Palacio
3E1 con indicación
de la primera fase
constructiva. (PLB 2013)

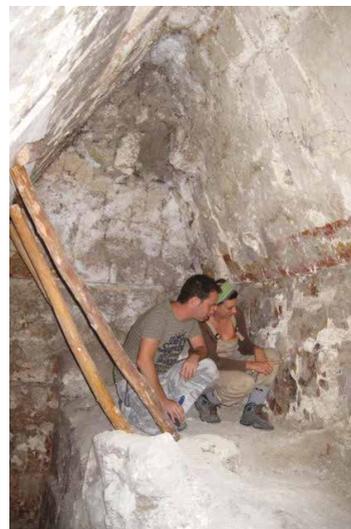
Fig.10
Interior de la Sala de las Pinturas durante el vaciado del relleno que la cubría hasta el arranque de la bóveda. (Foto G. Muñoz 2011)
