Approcci metodologici e indicazioni progettuali per il restauro del Palazzo del Doge ad Antivari, Montenegro

Alessio Cardaci

Antonella Versaci

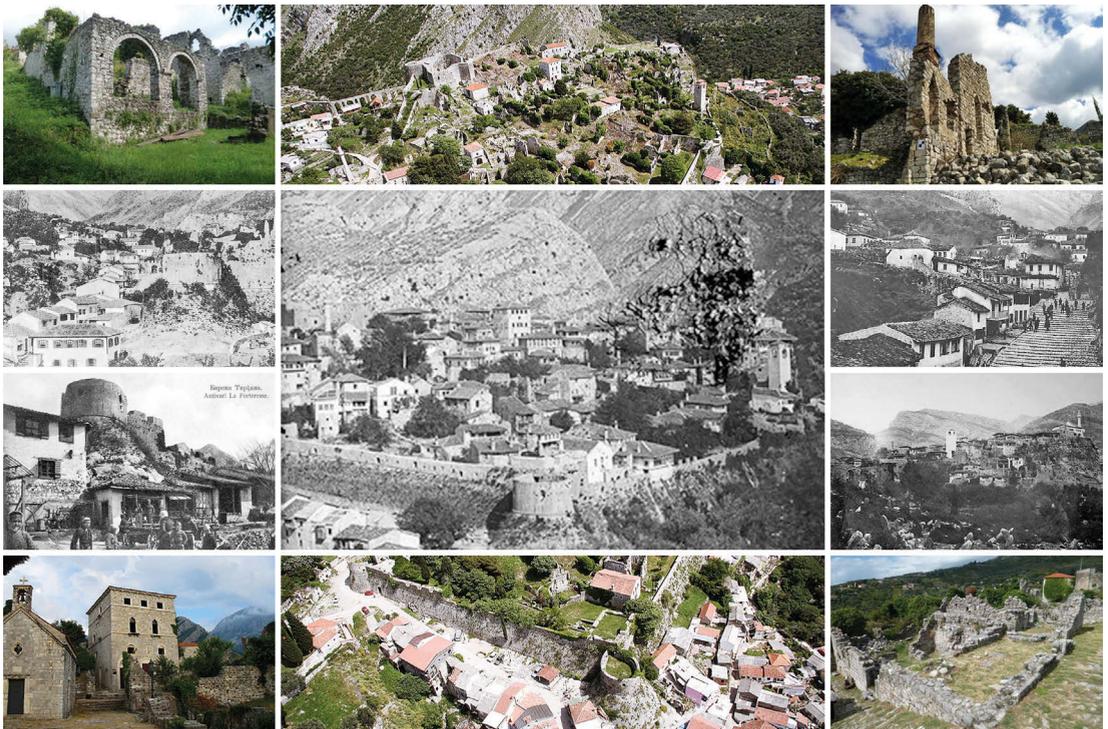
Fig.1a

Il borgo fortificato di Antivari con le sue rovine e alcuni degli edifici ricostruiti

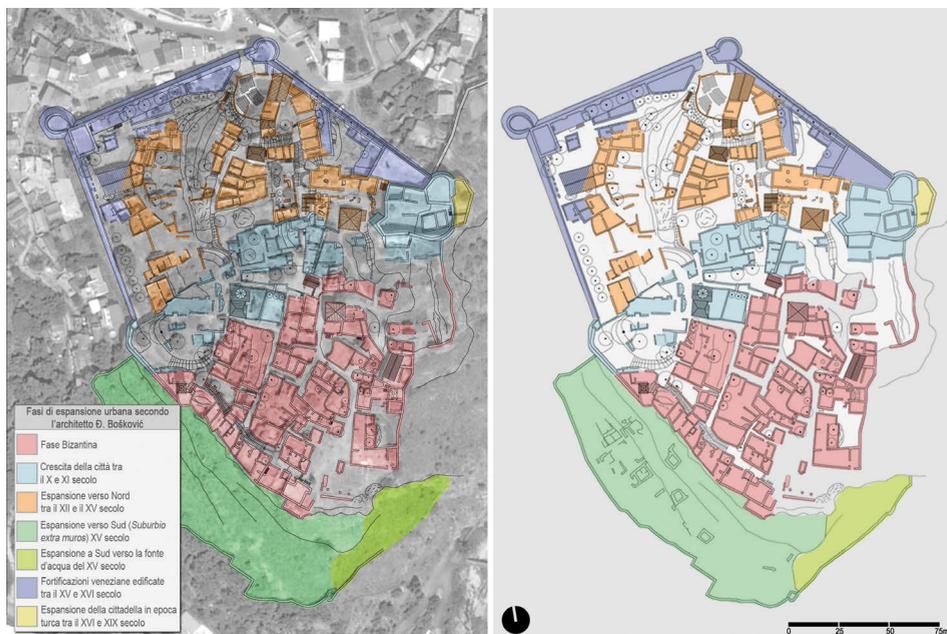
Fig.1b

La città prima dell'abbandono agli inizi del XX secolo e come appare oggi

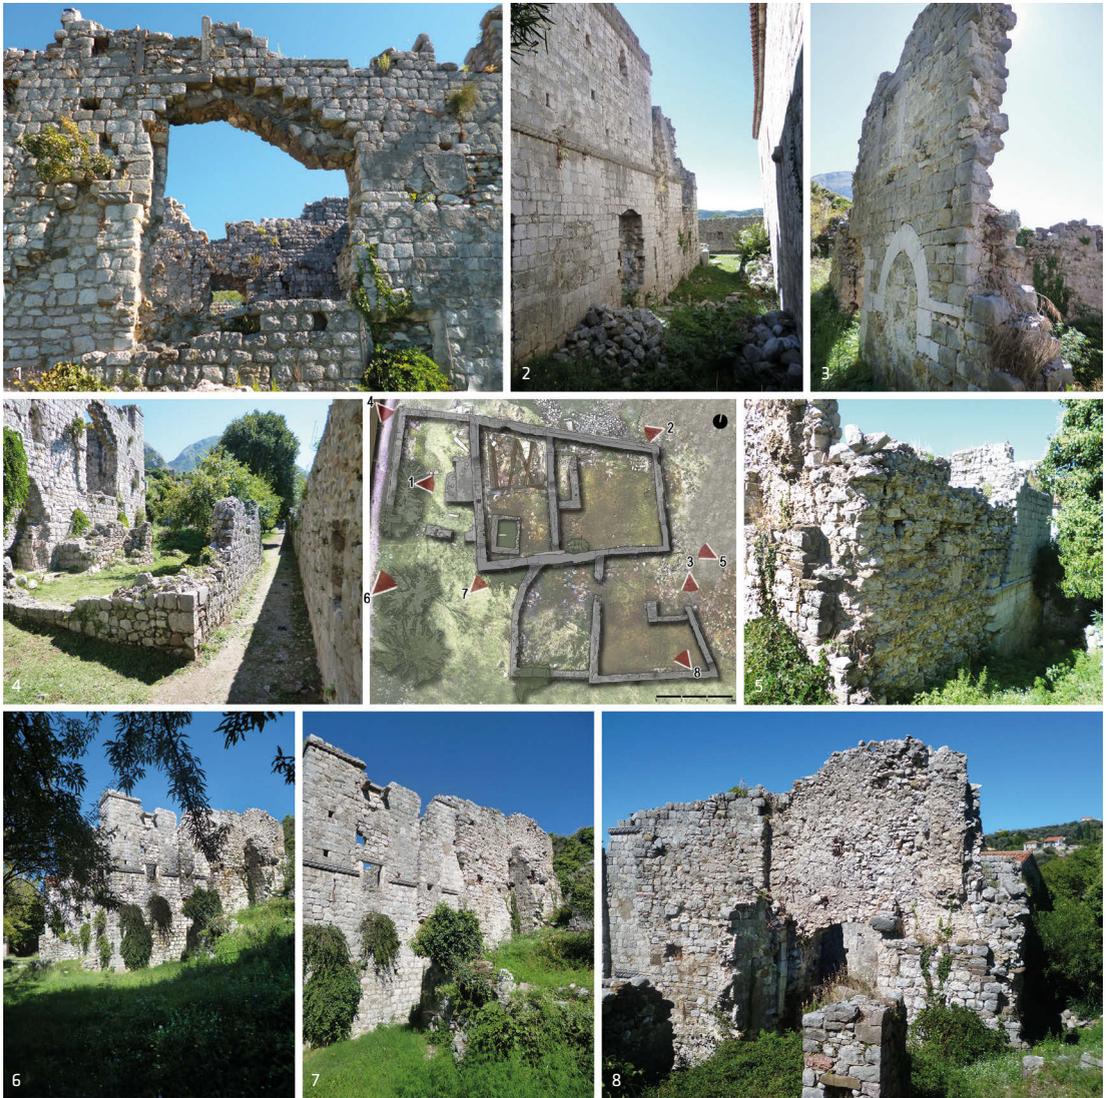
Fig.1c

L'evoluzione insediativa in base alle ipotesi dell'architetto serbo Durde Bošković

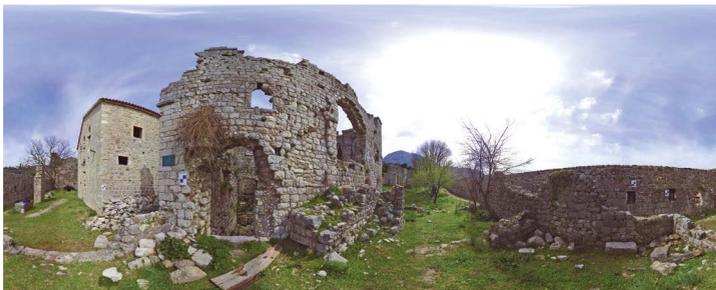
Fig.2b

Schedature delle murature in base alla natura, alla lavorazione e alle caratteristiche cromatiche dei materiali

in modo tale da poter fare ricorso a caratteristiche desumibili dalla ‘regola dell’arte’. Speciale attenzione è stata riservata alla valutazione della qualità muraria, includendo le caratteristiche geometriche e materiche dei singoli componenti oltre che le modalità di assemblaggio; ovvero la presenza di diatoni di collegamento tra i paramenti murari, la forma, la tipologia e la dimensione degli elementi, il riconoscimento di una disposizione regolare e pressoché orizzontale dei corsi (o, in alternativa, la presenza di listature a passo regolare), la buona tessitura, ottenuta tramite l’ingranamento degli elementi (numero ed estensione dei contatti, presenza di scaglie) e il regolare sfalsamento dei giunti, la natura delle malte ed il loro stato di conservazione. Le indagini sono state mirate, anche attraverso la costruzione di un abaco delle murature prevalenti, alla prefigurazione di un intervento di tipo conservativo. L’abaco è stato redatto integrando gli schemi di caratterizzazione muraria anche con il rilievo della tessitura in prospetto, sezione e assonometria (fig.2b), evidenziando caratteristiche, dimensioni e materiale sia dei blocchi che dei giunti e proponendo una valutazione conclusiva che giungesse a prefigurare, sulla scorta dei dati rilevati, il comportamento della muratura presa in esame in caso di azioni sismiche ed esprimendo un giudizio su tre livelli: buona, media e bassa qualità (Giuffrè, 1991; Borri et al., 2011).

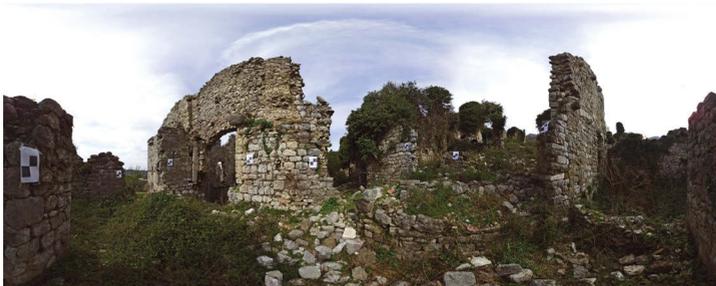
Fig.2c

Il Palazzo del Doge: immagini panoramiche da rilievo 3D laser scanning

I rilievi metrici sono stati eseguiti con l’ausilio di tecnologie integrate *laser scanning* e fotogrammetriche digitali (figg. 2c e 2d), viste non quale fine della ricerca ma quali strumenti utili per ottenere una documentazione ‘di base’ dalla precisione millimetrica; ovvero, atti a garantire una affidabile corrispondenza metrica fra l’oggetto di studio e la sua rappresentazione grafica, la cui correttezza e il suo carico di significati saranno comunque sempre vincolati e sottomessi alla capacità e all’esperienza degli studiosi nel leggere il “libro delle antiche architetture” (Giuffrè, 1988; 2010).

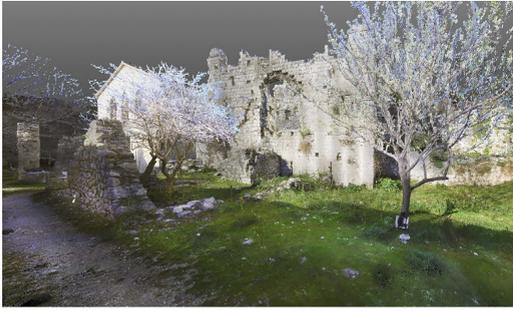
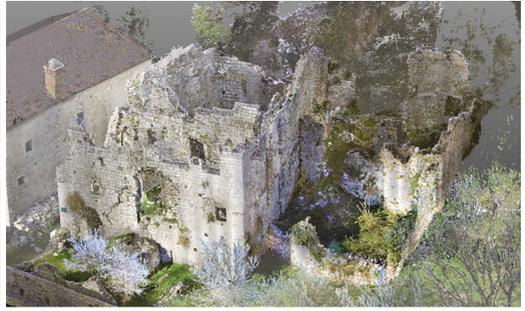
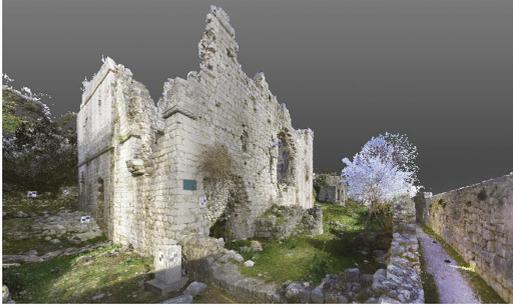
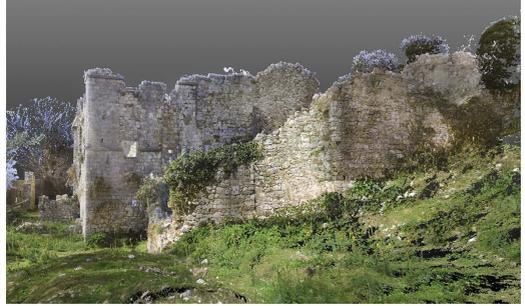
Fig.2d

Le fasi di acquisizione metrico-materica con tecnologia 3D laser scanning, elaborazione dei dati di scansione e costruzione della nuvola di punti
