Lorenzo Graziani
Enrico Quagliarini
Marco D'Orazio

Dipartimento di Ingegneria Civile,
Edile e Architettura,
Università Politecnica delle Marche

Abstract

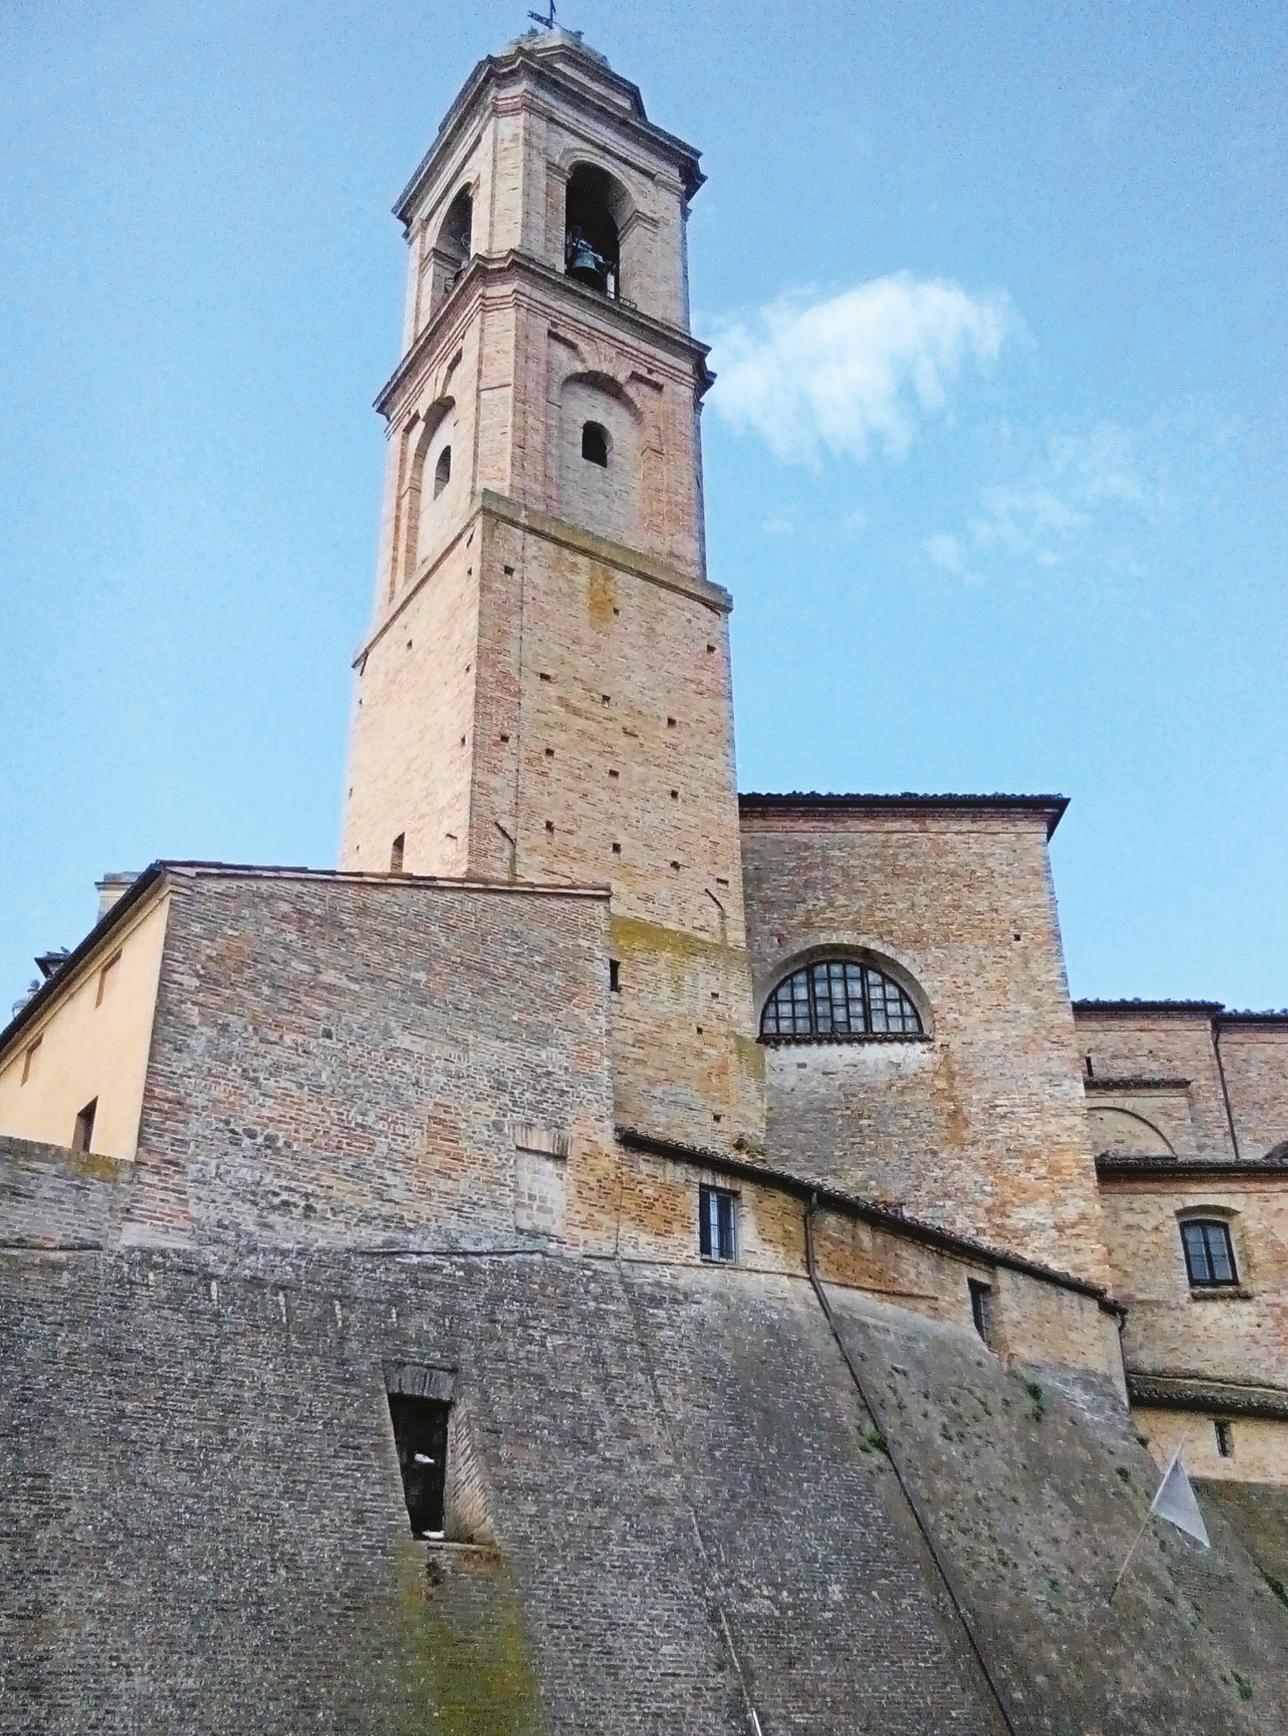
Fig.1
Annerimento di
mura storiche in
laterizio. La parte
bassa inclinata,
maggiormente
esposta alla pioggia,
presenta un
maggiore degrado.
Pollenza (MC), Italia
(Foto L.Graziani)

particolato atmosferico prodotto dalla combustione che causano innanzitutto annerimento (Fig. 1).

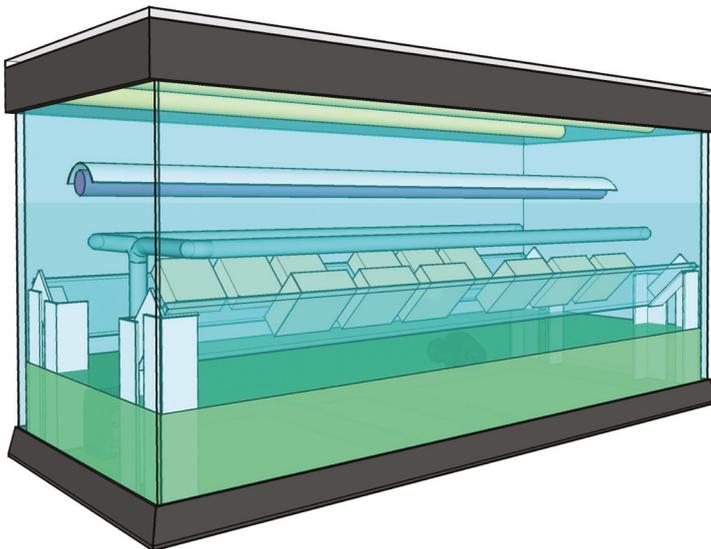
Fig.9
Schema tridimensionale di una camera utilizzata nei test. Si vedono i neon a luce solare e UV in alto, i campioni prismatici alloggiati nel mezzo con sopra i tubi per l'inoculo e la coltura algale sul fondo

Per simulare un processo naturale di attecchimento e crescita dei microorganismi sono state ricreate le condizioni ottimali di crescita degli stessi all'interno di tre vasche alloggiare in una stanza buia per rendere trascurabile l'ingresso della luce naturale.

Le specie algali considerate, *Chlorella mirabilis* e *Chroococciopsis fissuratum*, che sono quelle che infestano maggiormente i reperti nei nostri climi, sono state inoculate sul fondo delle vasche e poi fatte piovere a ritmi regolari sopra la superficie dei campioni seguendo una procedura ormai consolidata in letteratura (Graziani et al. 2013). L'apparato sperimentale è visibile nello schema fornito in Fig. 9 dove si possono notare anche i neon per fornire la luce necessaria alla fotosintesi cellulare e il neon UV per l'attivazione del TiO_2 .

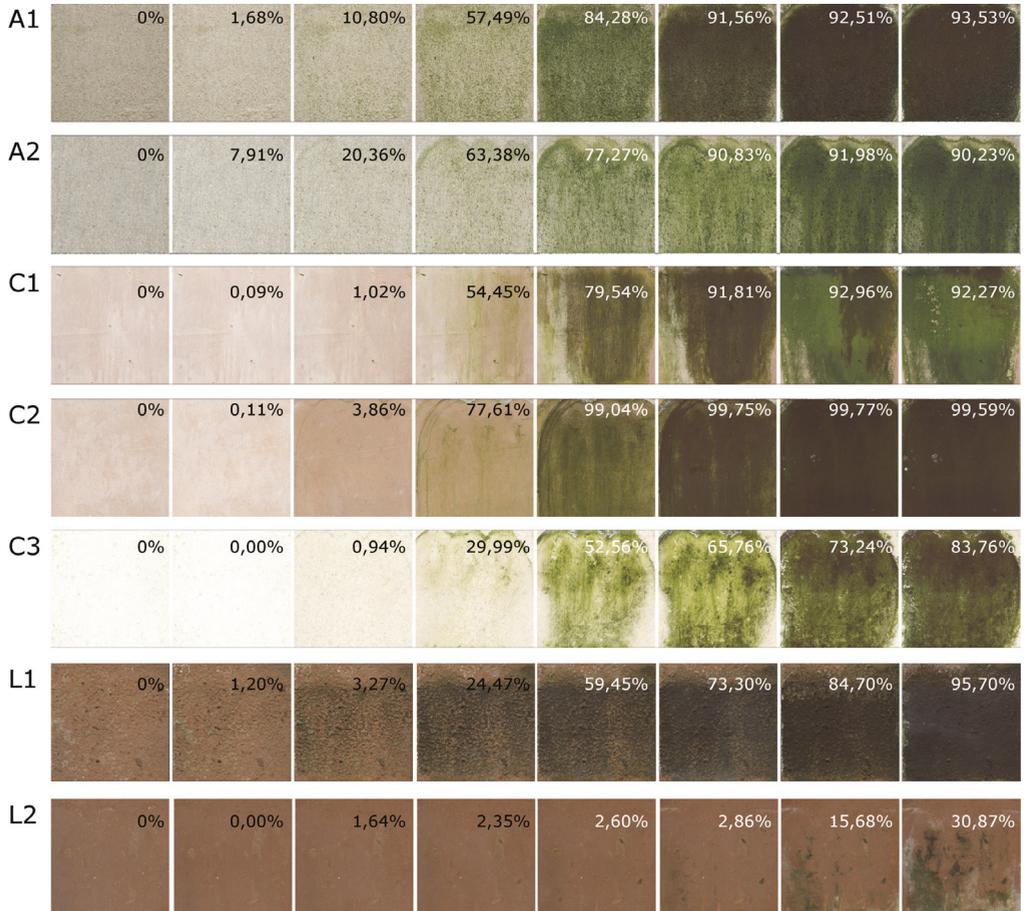
Fig.9
Aspetto visivo
dei campioni
trattati du-
rante la con-
taminazione
biologica con
indicazione
della percen-
tuale di coper-
tura algale

Tramite questa tecnica è stato possibile ottenere innanzitutto l'aspetto visivo dei campioni (Fig. 10) ed in secondo luogo la percentuale di area (A) ricoperta dai microorganismi rispetto alla superficie totale dei campioni. Come si può notare dalla Fig. 10, tutti i campioni sono stati contaminati dai microorganismi, però in percentuali e intensità diversi dipendentemente dalle caratteristiche intrinseche delle pietre e dei mattoni e dall'efficacia del TiO_2 che può dipendere a sua volta dal modo in cui si sono depositate le nano-particelle sulla superficie.

Qualitativamente parlando e considerando separatamente i vari tipi di pietre e i laterizi, si può notare che le arenarie sono state ricoperte quasi totalmente dai microorganismi, ma con diverse intensità infatti l'arenaria A1 si presentava con un colore verde molto scuro a differenza del campione A2 che aveva un colore verde brillante a fine della prova. La diversità cromatica indica un diverso grado di sviluppo biologico dello strato algale che diventa sempre più scuro man mano che si avanza nel tempo.
