# Restauro e conservazione delle architetture fortificate allo stato di rudere. Il caso del *Castrum Flastra*.

Fabio Mariano

Leonardo Petetta

Dipartimento di Ingegneria Civile,  
Edile e Architettura,  
Università Politecnica delle Marche

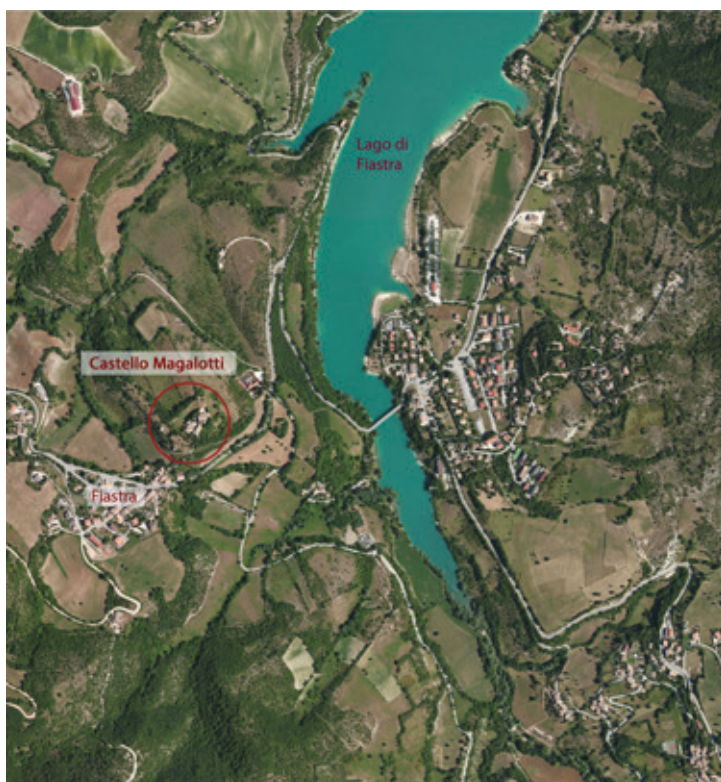
Fig.1  
Ortofotocarta con  
indicazione del  
sito del castello  
Magalotti

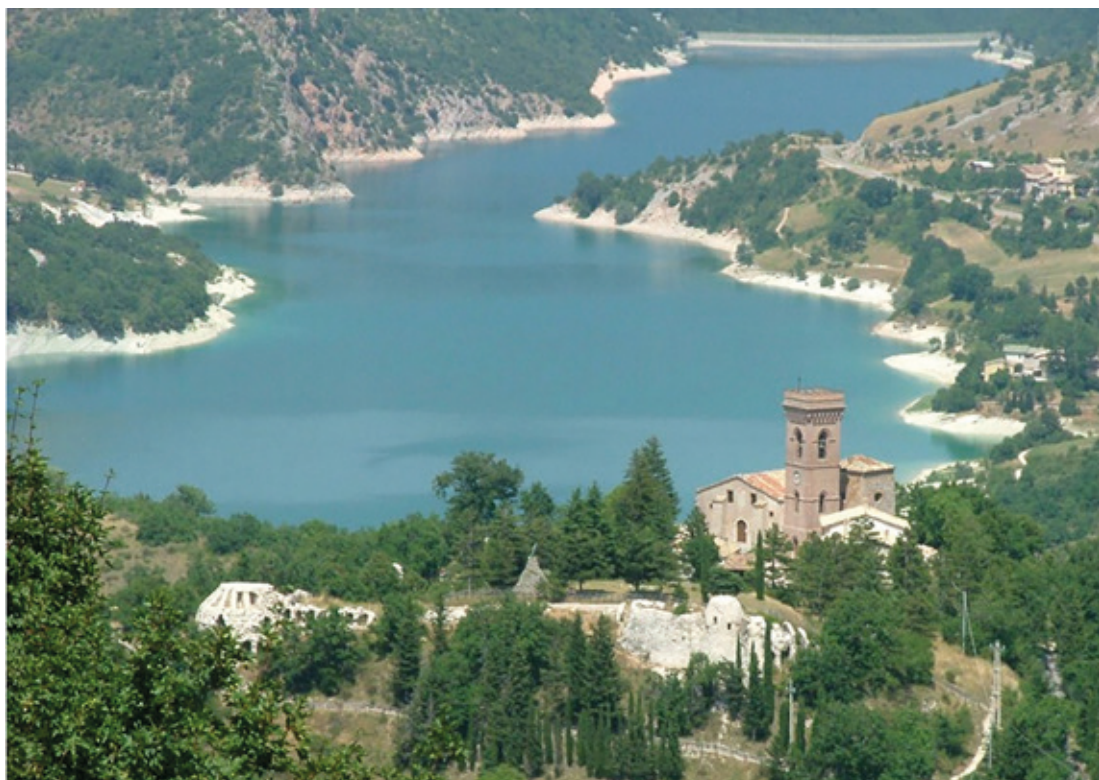
Fig.3  
Vista satellitare del  
castello Magalotti

sue strutture è costituito principalmente da parte della cinta muraria, dal mastio, da due torri, da una casa colonica e dalla chiesa di San Paolo (fig.3). Della cinta muraria fortificata (figg. 4,5) è, ad oggi, ancora fisicamente presente il tratto occidentale, il quale si sviluppa per un'estensione di circa 130 metri lineari con un'altezza variabile tra i 2 ed i 6 metri, mentre, il resto del tracciato in parte è andato perduto ed in parte non è attualmente visibile. È ragionevole ipotizzare, infatti, che siano presenti diversi altri tratti delle mura (almeno le loro parti fondali e/o basamentali) che sono attualmente obliterati dalla vegetazione spontanea e dal terreno. Ciò è asseribile in quanto, dai sopralluoghi effettuati, osservando con attenzione l'area è stato possibile scorgere in più punti parti di pietre affioranti dal suolo e dagli arbusti, con particolare concentrazione sul versante orientale del colle. Delle originarie sette torri cilindriche che componevano, insieme alle mura di cinta, il sistema fortificato ne rimangono oggi solamente due che, oltretutto, risultano essere dimezzate longitudinalmente rispetto al loro volu-

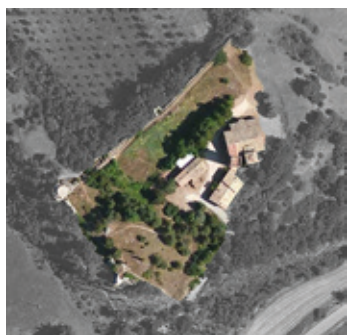
Fig.4  
Resti della cinta  
muraria

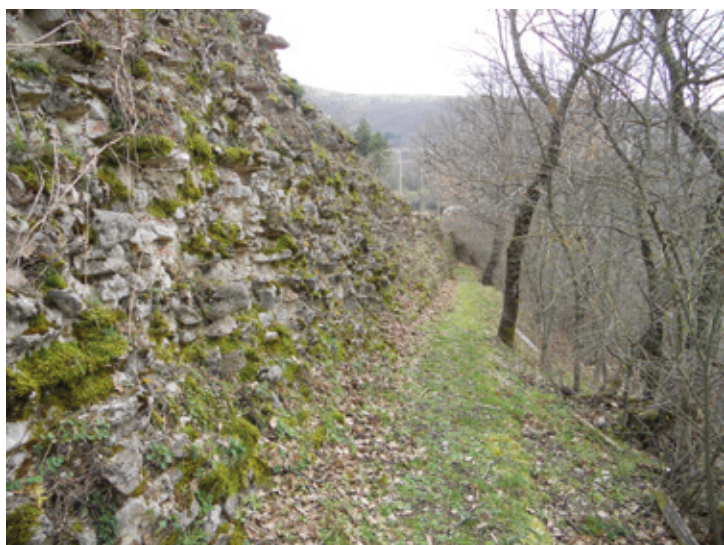
Fig.5  
Resti della cinta  
muraria

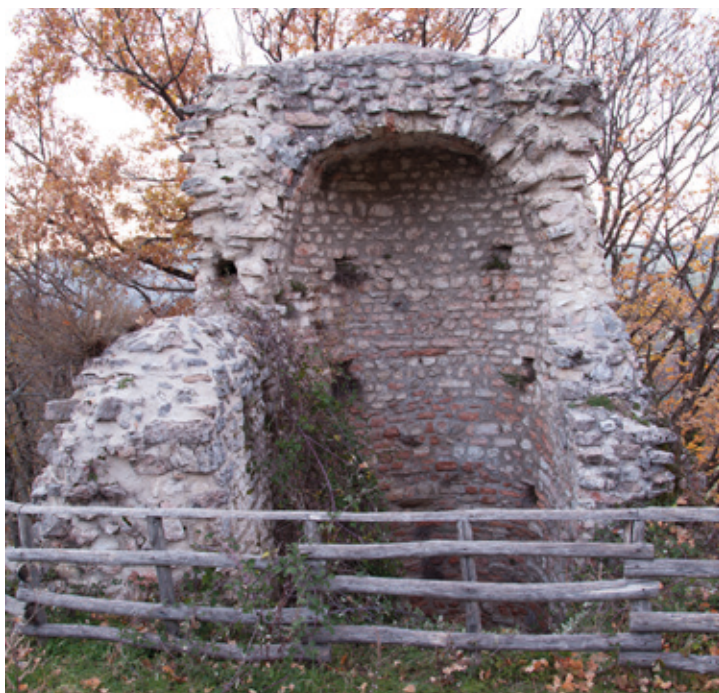
Fig.6  
Torre nord vista  
dalla corte interna  
del castello

me originale (figg.6,7,8,9). Queste sono munite di feritoie e presentano un interessante accenno di voltatura curvilinea in sommità. È da sottolineare che l'assenza di cinque delle sette torri originarie e la consistenza volumetrica attuale di quelle rimaste è dovuta, oltre ai comuni fattori relativi al degrado dovuto agli agenti atmosferici, sismici, ecc., ad azioni antropiche: nel 1914, infatti, per la costruzione della torre civica si è pensato di ricavarne pietrame e rena proprio dalle torri del sistema fortificato, arrivando fino alla demolizione totale, appunto, di alcune di esse (Bittarelli, 1982). Il corpo di fabbrica più articolato, e caratterizzato anche da una maggiore consistenza dei resti, è costituito dal mastio (figg.10,11). Questo è realizzato mediante una struttura muraria munita di doppia contraffortatura e coronata da una serie di beccatelli su due ordini. Di particolare interesse è la sala voltata posta al suo interno dove è ancora visibile la cupola di copertura che si stacca direttamente dai muri perimetrali. Nello spessore di quest'ultimi si aprono, inoltre, quattro profonde nicchie radiali che affacciano verso l'esterno. Analogamente alle torri della cinta muraria, anche gli edifici civili presenti all'interno del perimetro del castello furono demoliti allo scopo di ricavarne pietre (Sargolini, 1995a) con l'unica eccezione della casa colonica a fianco della chiesa castellare che però, dall'analisi delle caratteristiche architettoniche attuali, si ipotizza sia stata oggetto di un radicale restauro tra il XVIII ed il XIX sec. Particolarmente interessante è la chiesa benedettina di San Paolo (fig.12), fondata nel 515, ricostruita nel 705 (Ciccarelli, 2009) e ricostruita una seconda volta tra il 1170 e il 1259 dai conti Magalotti in stile romanico (Bittarelli, 1988), che fino a pochi anni fa e, più precisamente, fino a quando non è stata dichiarata inagibile per il rischio di crolli, costi-

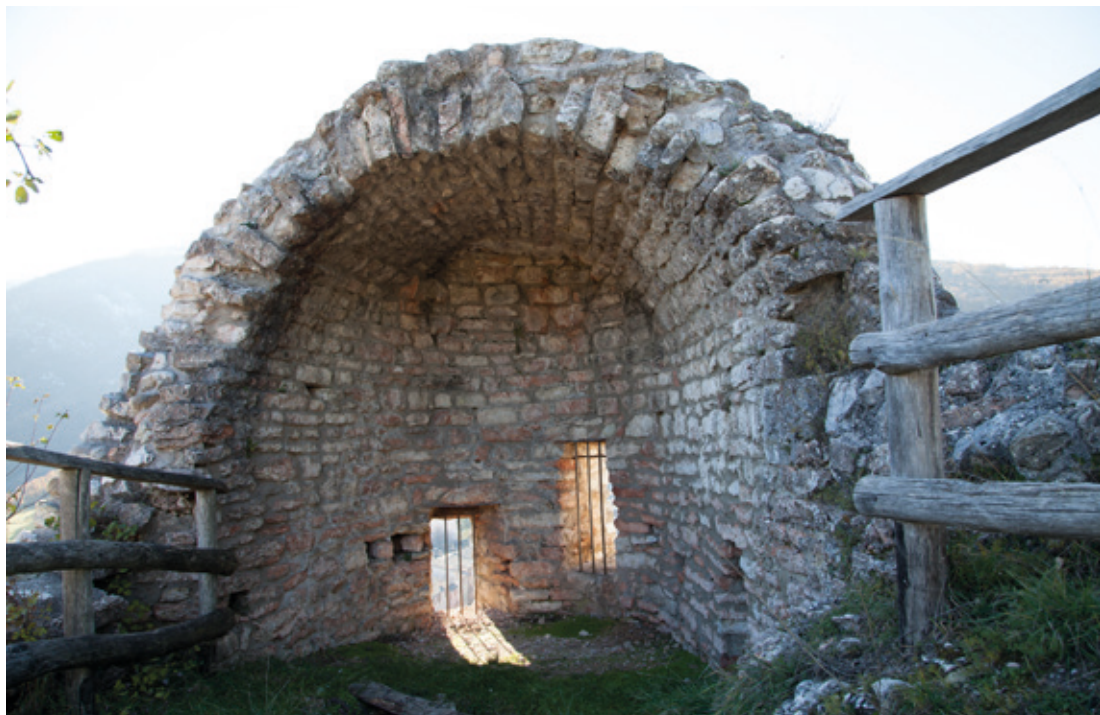
Fig.7  
Torre nord vista  
dall'esterno del  
castello

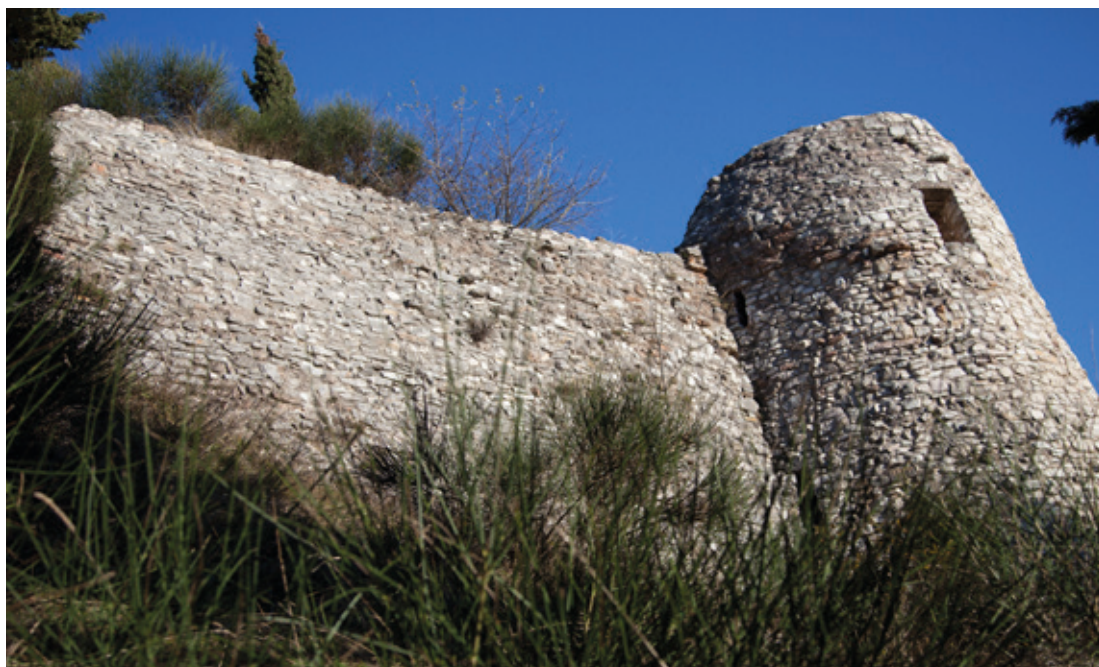
**Fig.9**  
Torre sud vista  
dall'esterno del  
castello  
Mastio

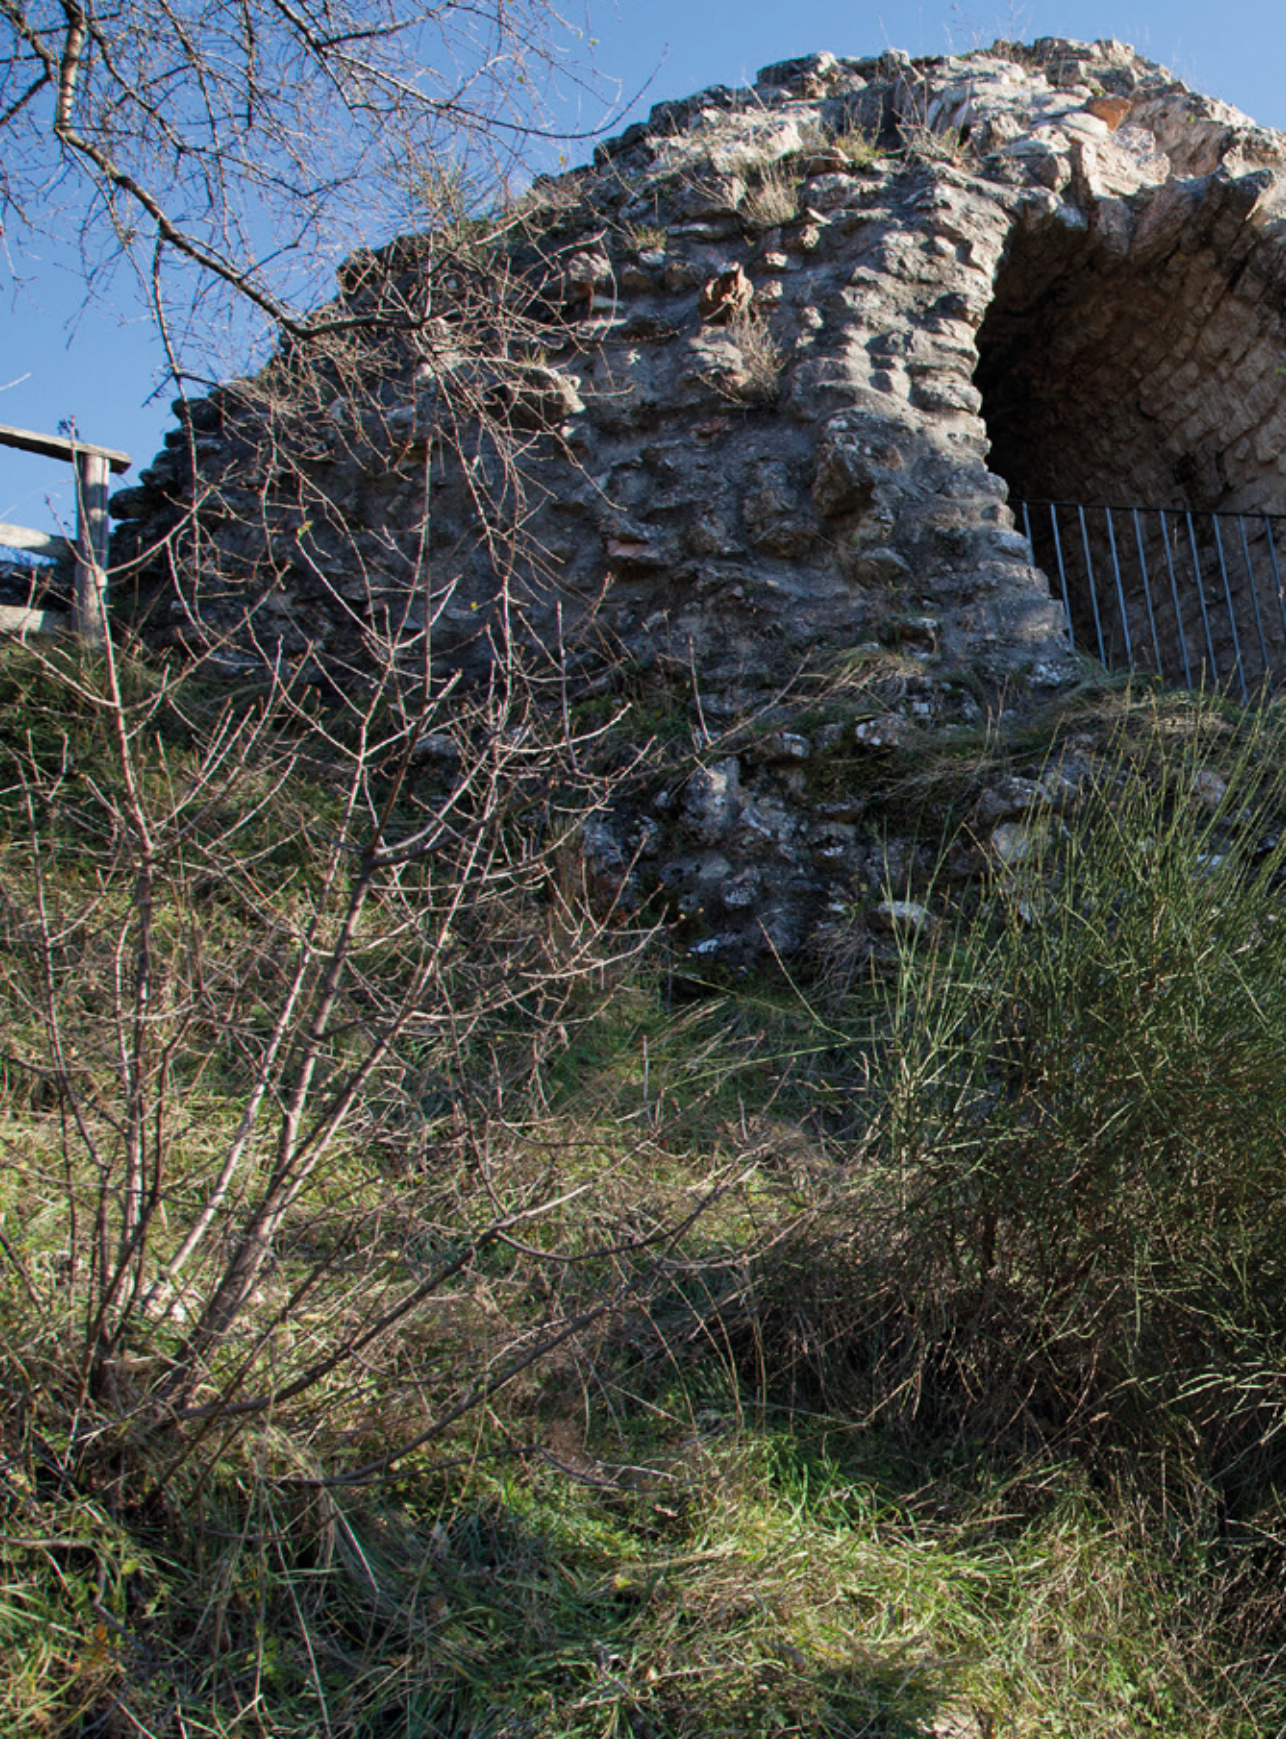
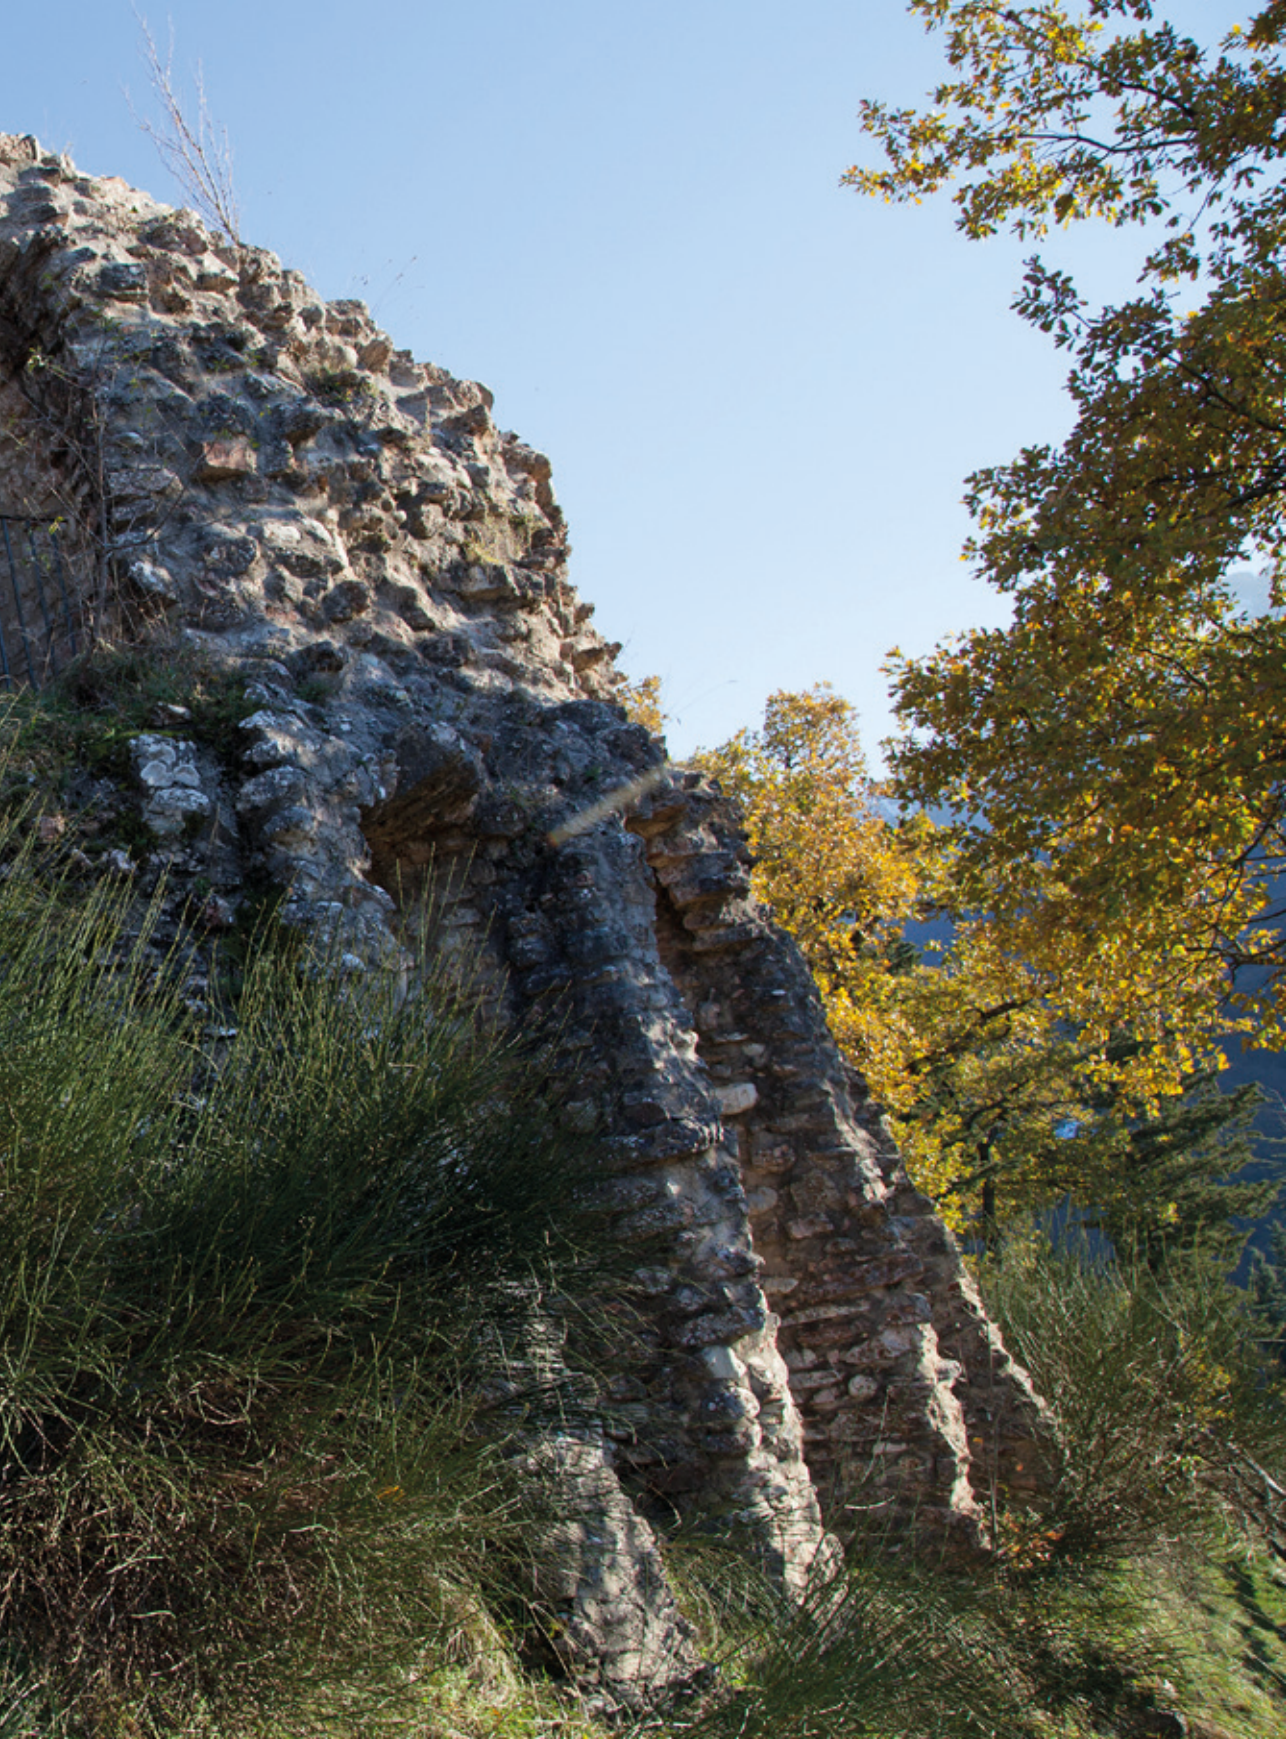
delle strutture che, però, trova applicazione concreta solo nel 1990 ed, oltretutto, in maniera incompleta rispetto a quanto previsto. Le opere realmente messe in opera, infatti, si concentrano solamente sulla torre Nord, sulla torre Sud e sui tratti di mura adiacenti la torre Sud e la torre Nord in direzione Ovest (Sargolini, 1995b). Negli anni 2001/2002, infine, su progetto redatto nel 1995 dall'architetto M. Sargolini, è stato eseguito quello che ad oggi risulta essere l'ultimo importante intervento di restauro del castello Magalotti. Gli obiettivi generali di tale progetto furono favorire il recupero e la valorizzazione del patrimonio storico-culturale esistente, inserire il bene nelle attività sociali ed economiche del territorio ed infittire la rete museale esistente. Nel particolare si ebbe: la realizzazione di un percorso pedonale comprensivo di pannelli didattico-informativi disegnato ricalcando un vecchio tracciato il cui segno era ancora ben leggibile sul terreno; l'allestimento di nuovi spazi museali nel Municipio di Fiastra dedicati alla fortificazione; un generale intervento di consolidamento e messa in sicurezza del manufatto che al momento della redazione del progetto si presentava in avanzato stato di degrado (ad esclusione delle parti restaurate nel 1990). Per le opere di consolidamento il progetto classifica le strutture della fortificazione, in base alla tipologia dei degradi presenti, in nove unità omogenee (o tratti) ed individua per ognuna di esse gli opportuni interventi da eseguire (Sargolini, 1995b). Nel dettaglio (fig. 13):

- Tr. 1. Muri talora privi di paramento esterno ma assenza di degrado e/o dissesti in quanto già restaurati nel 1990. Interventi: nessuno.
- Tr. 2 (Mastio). Muri con paramento esterno interrotto in più porzioni ed elementi architettonici in precario stato di equilibrio statico. Interventi (ove presente paramento): risanamento del paramento consistente in rimozioni ridotte al minimo, sostituzione degli elementi lapidei lesionati o mancanti con materiali lapidei reperiti in loco derivanti da crolli, scalfitura delle giunzioni, modeste riprese a cucì e scuci. Interventi (ove assente paramento): ripresa e consolidamento di muratura con pietra calcarea e malta di calce senza la ricostituzione del paramento, iniezioni di boiaccia di cemento. In entrambe i casi: microcuciture per il consolidamento degli elementi architettonici in precario stato di equilibrio.

- Tr. 3. Muri con paramento esterno interrotto e porzioni con interruzione della fondazione. Interventi: risanamento del paramento come Tratto 2, riprese di muratura nelle interruzioni della fondazione.

- Tr. 4. Muratura totalmente priva di paramento esterno. Interventi: ripresa e consolidamento di muratura con pietra calcarea e malta di calce senza la ricostituzione del paramento.

- Tr. 5. Muratura totalmente priva di paramento esterno e paramento interno in porzioni interrotte dalla vegetazione sino a livello della fondazione. Interventi: asportazione vegetazione infestante e per il consolidamento vedi tratto 4 con in aggiunta riprese di muratura nelle interruzioni della fondazione.

- Tr. 6. Tracce di murature totalmente coperte dalla vegetazione e lacune di materiale nelle stesse. Interventi: asportazione vegetazione infestante

te, riprese delle murature con pietrame di natura calcarea reperito in loco e derivante da crolli delle stesse murature.

- Tr. 7. Tessitura della muratura interrotta in più tratti. Interventi: consolidamento come tratto 6.
- Tr. 8 e Tr. 9. Tessitura della muratura interrotta in più tratti e talora mancanza di fondazione, elementi architettonici in precario stato di equilibrio statico. Interventi: vedi tratto 7 con in aggiunta iniezioni di boiaccia fluida di cemento, riprese di muratura nelle interruzioni della fondazione, microcuciture per il consolidamento degli elementi architettonici in precario stato di equilibrio.
- Tr. 10. Tessitura della muratura interrotta in più tratti e talora mancanza di fondazione. Interventi: vedi tratto 7, riprese di muratura nelle interruzioni della fondazione.

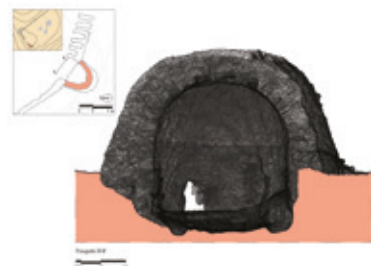
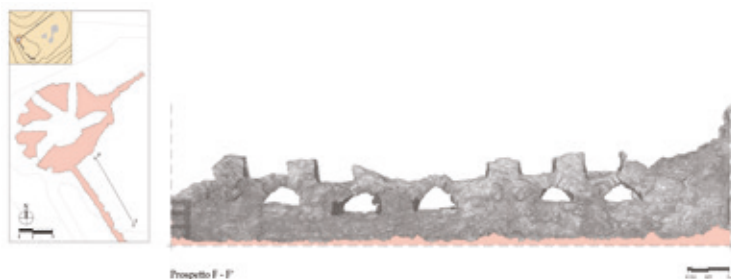
**Fig.14**  
Alcune fasi del processo di ricostruzione virtuale di un tratto del muro di cinta

**Fig.15**  
Ricostruzione torre sud (vista interna al castello)

**Fig.16**  
Ricostruzione torre sud (vista esterna al castello)

**Fig.17**  
Ricostruzione di una porzione della cinta muraria (vista interna al castello)

ottenute dagli strumenti tradizionali, hanno permesso la creazione dei necessari elaborati tecnici (2D e 3D) in scala di rappresentazione. A conclusione di questo processo sulla rete mesh sono state applicate delle texture (costituite dalle stesse foto utilizzate per la ricostruzione digitale) che hanno permesso di avere anche una visione fotorealistica degli oggetti rilevati (fig.14). Visti, però, i problemi di accesso in alcuni punti dell'area e l'impossibilità di scattare foto nitide alle strutture oblitee dalla vegetazione, si è deciso di limitare il lavoro ai punti più significativi del complesso castellare dove il sistema è risultato essere applicabile con profitto. Nello specifico sono stati rilevati ed analizzati la torre Nord, la torre Sud e diversi tronconi del muro di cinta (figg.15,16,17,18).
