San Michele Arcangelo a Metelliano, Pieve in val D'Asse: metodologie per il rilievo, la documentazione, la conservazione e la valorizzazione

Giovanni Pancani

*DIDA - Dipartimento di Architettura,
Università degli Studi di Firenze*

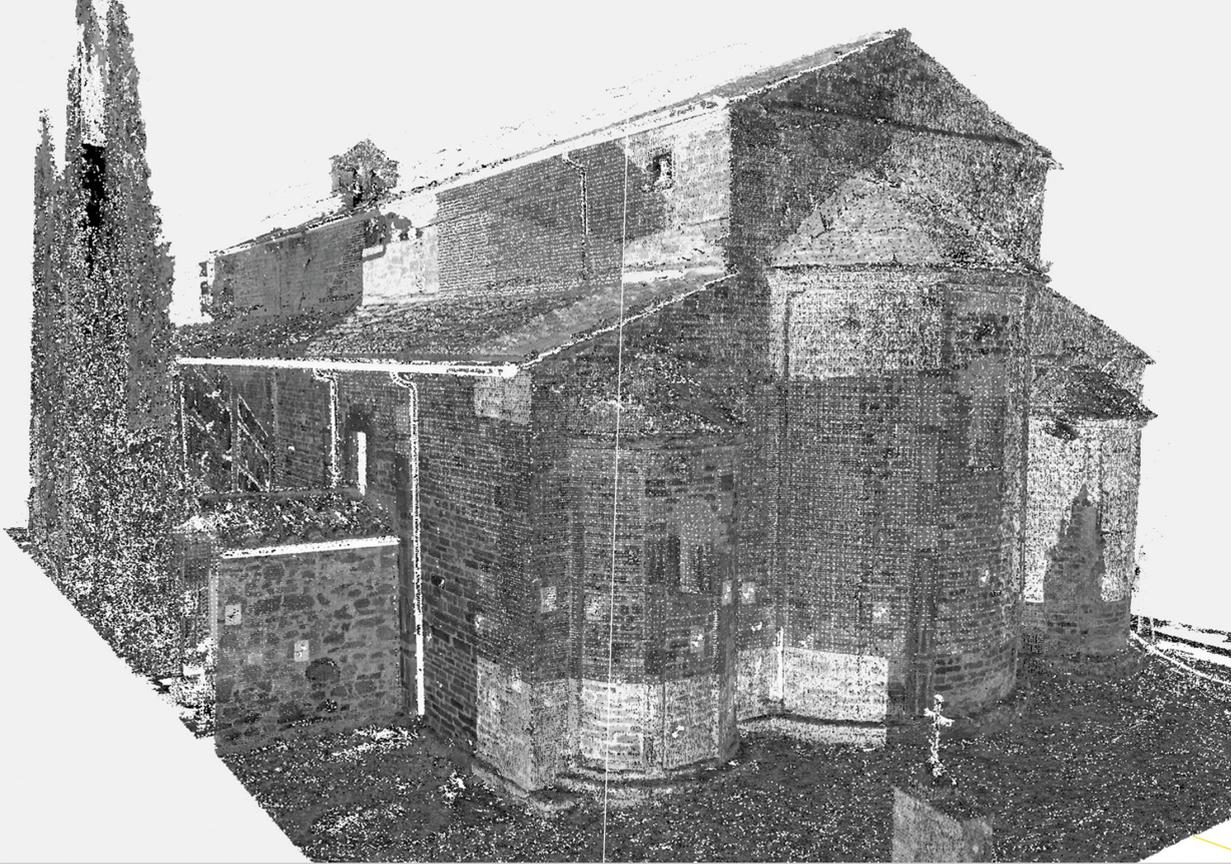
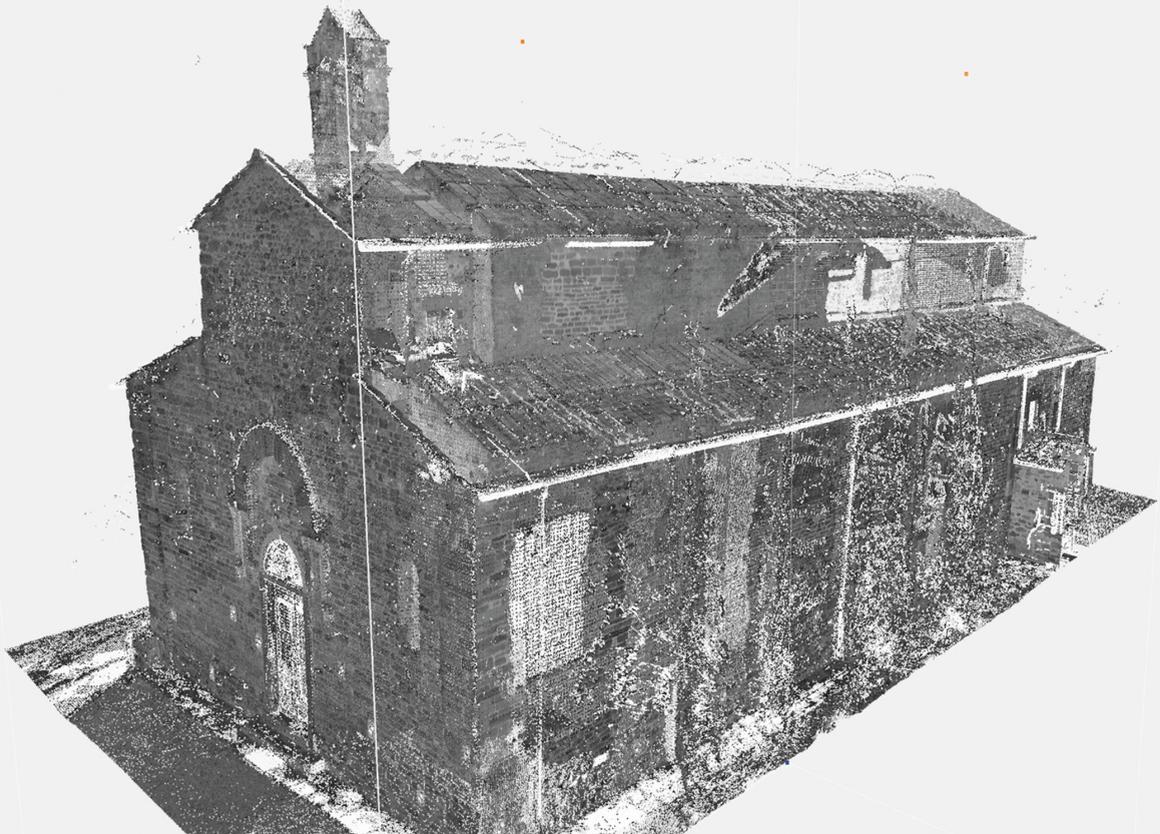
Fig. 6
La nuvola di punti, sopra nella zona absidale, sotto vista dalla facciata

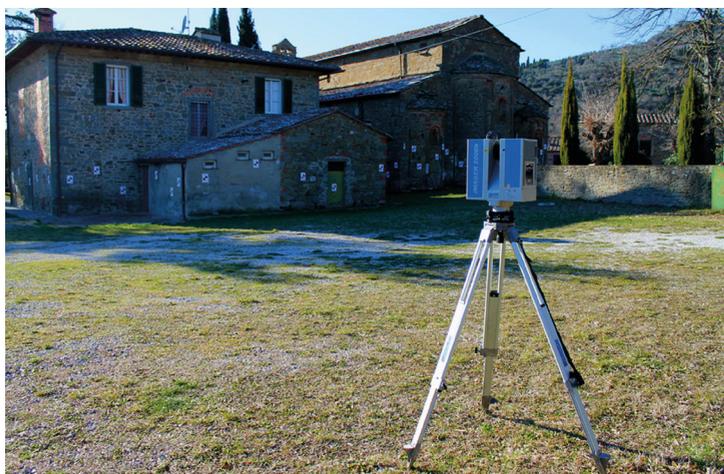
Fig. 3
Le fasi di
scansione
all'esterno del
complesso di
Metelliano

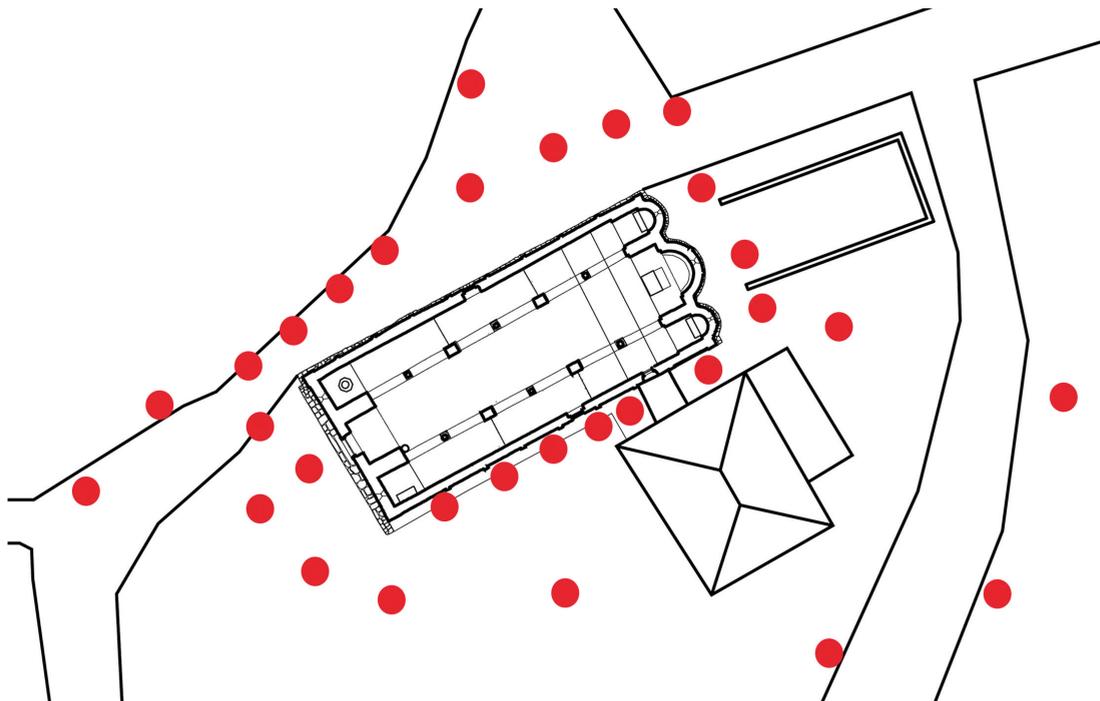
Fig. 2
Il percorso delle
scansioni effet-
tuate, sinistra
all'esterno, de-
stra all'interno

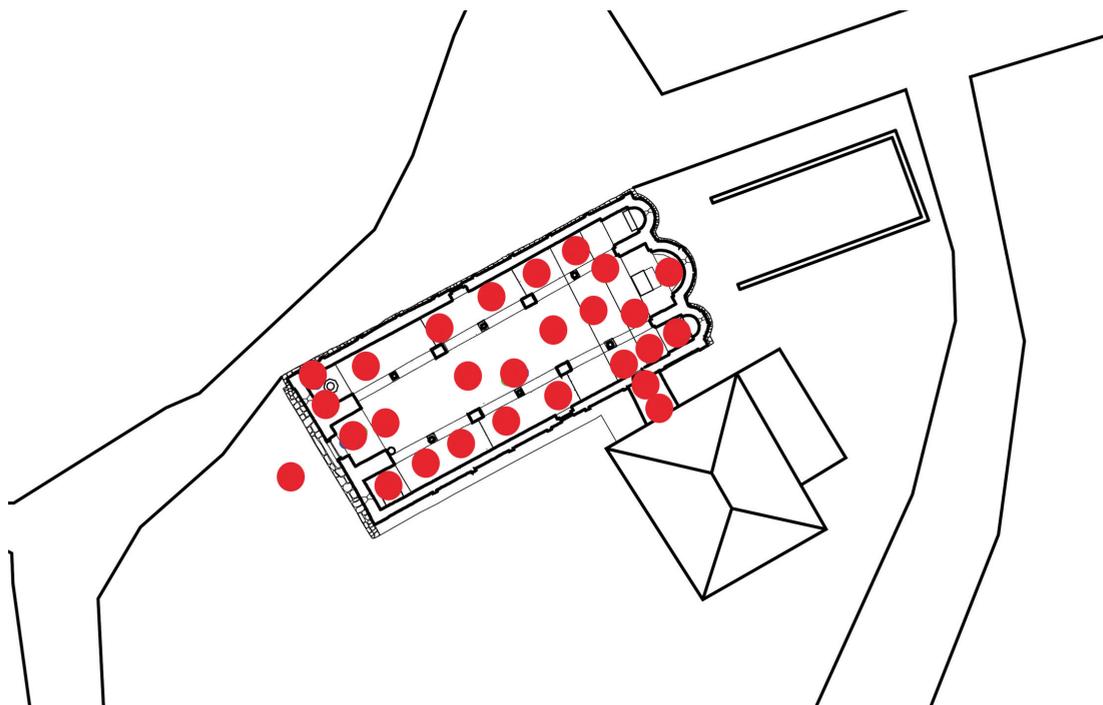
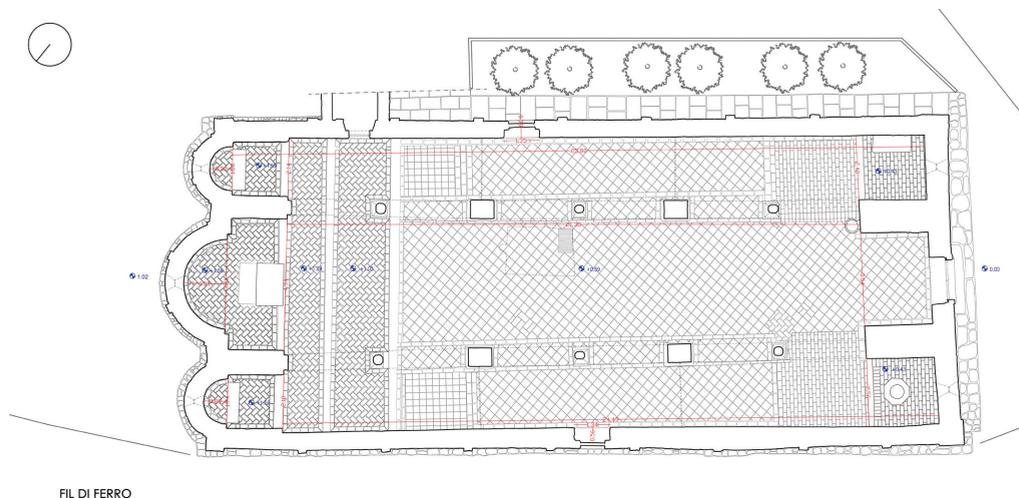
Fig. 7
La pianta della chiesa, sopra al filo di ferro, sotto con evidenziazione dei materiali

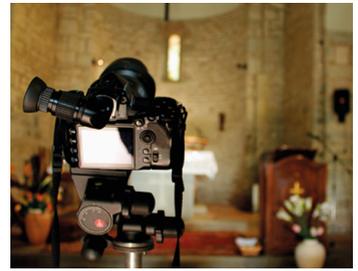
Fig. 5
Le fasi di ripresa
fotografica

Il rilievo fotogrammetrico è stato eseguito con lo scopo di realizzare precise mappe tematiche sul degrado del fabbricato, a tal fine la risoluzione delle immagini doveva essere tale da consentire un'adeguata lettura dei paramenti murari. In questo caso la risoluzione delle immagini doveva essere ancora più elevata rispetto a quella che solitamente necessita per stampa in scala 1:50. Infatti per la digitalizzazione dei fattori di degrado, eseguita in seguito alla loro individuazione e classificazione attraverso l'analisi diretta effettuata in situ, si doveva disporre di immagini altamente descrittive, con elevate risoluzioni al fine di ridisegnare correttamente il degrado precedentemente individuato. Per ottenere le immagini necessarie a tali operazioni bisognava che già in fase di ripresa, le foto disponessero di elevate risoluzioni, almeno 8/10 pixel per centimetro rappresentato. Questa elevata risoluzione risultava fondamentale poiché in seguito alla perdita di definizione derivata dalle operazioni di foto raddrizzamento e calibrazione geometrica sulla nuvola di punti, le immagini dovevano comunque mantenere risoluzioni di 5/6 pixel per centimetro.

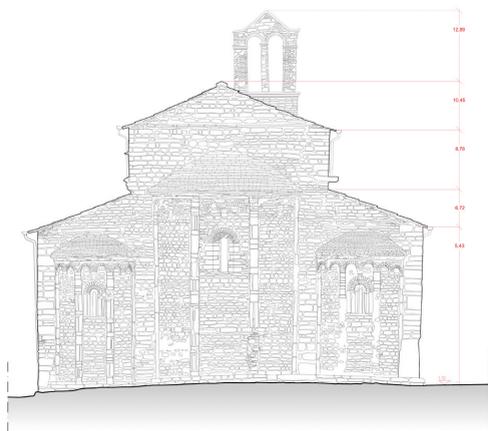
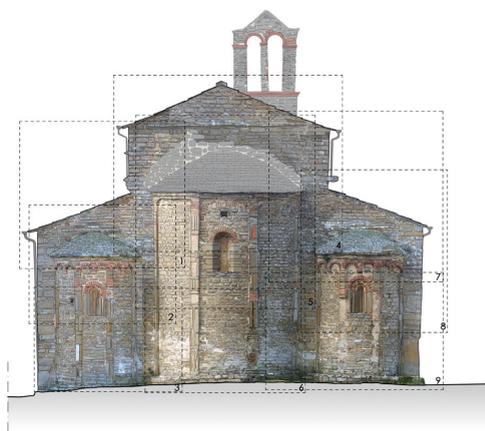
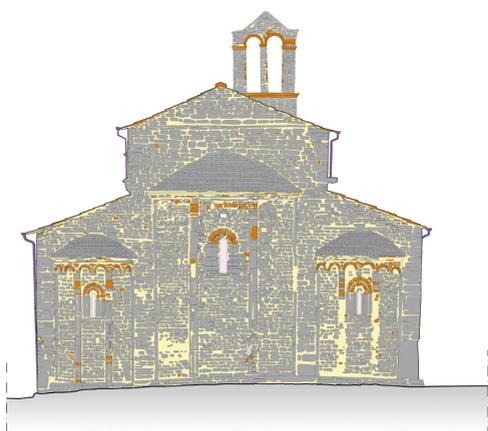
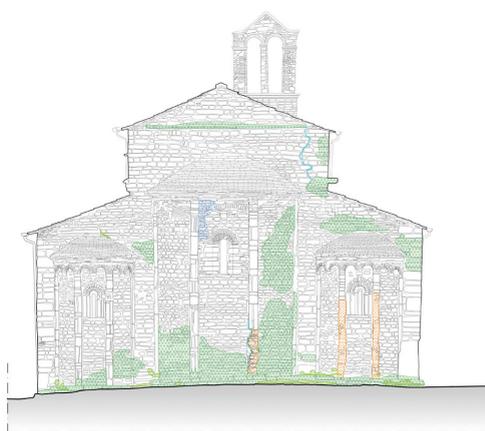
Fig. 8
Tavole tematiche sulla facciata principale

Fil di ferro

Fotopiano

Materico

Degrado

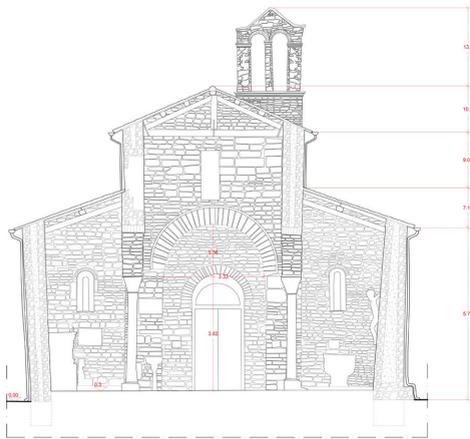
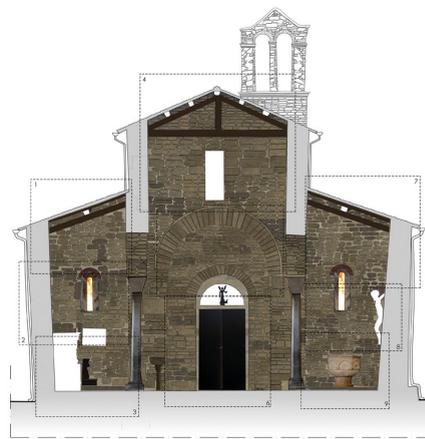
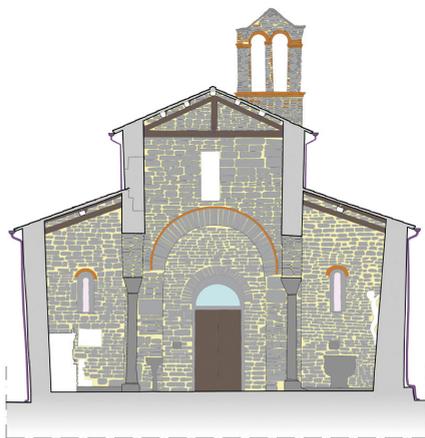
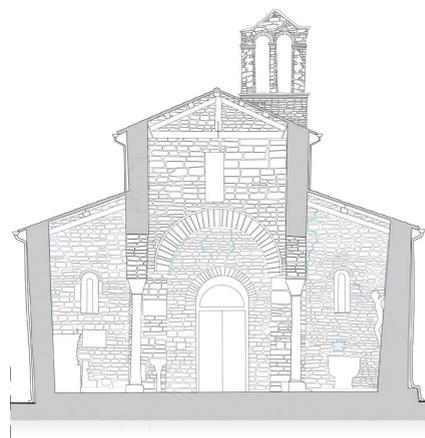
Fil di ferro

Fotopiano

Materico

Degrado

Tavole tematiche della sezione trasversale interna, si noti come la spinta delle coperture non sia sufficientemente contenuta dai muri perimetrali e quindi come i paramenti siano soggetti ad un ribaltamento verso l'esterno

Il rilievo e la restituzione delle lesioni strutturali hanno integrato il dato ottenuto ed hanno permesso, mettendole in relazione con le deformazioni, di schematizzare le meccaniche dei dissesti principali. Il risultato ha evidenziato come la Pieve si stia “aprendo a libro”, come la spinta delle coperture non sia sufficientemente contenuta dai muri perimetrali e quindi come i paramenti siano soggetti ad un ribaltamento verso l'esterno.

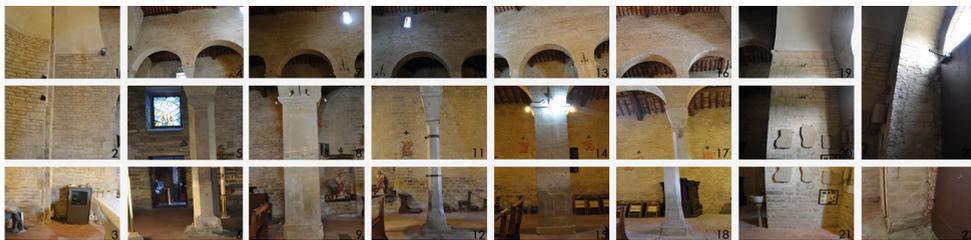
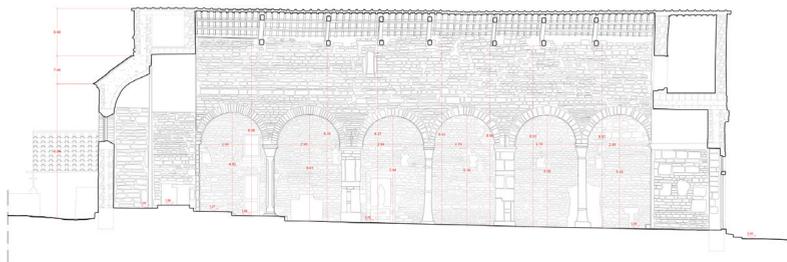
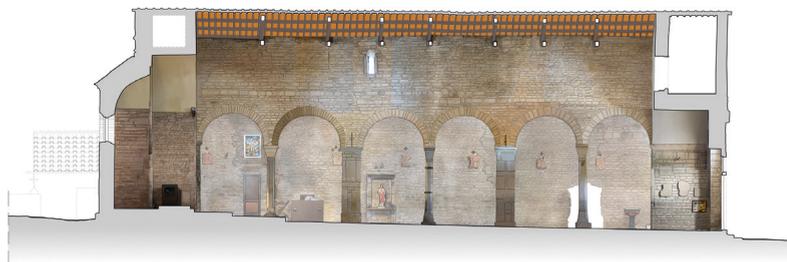
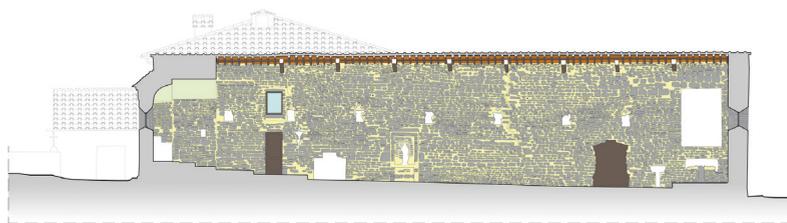
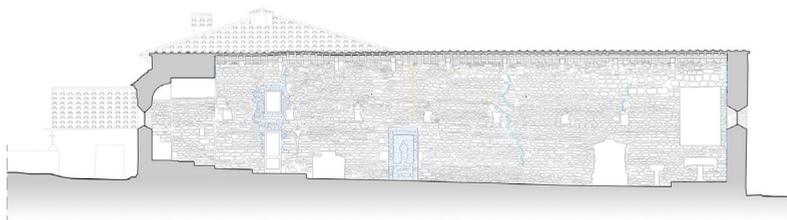
Foto mosaico

Fil di ferro

Fotopiano

Materico

Degrado

Fig. 13
La sezione longitudinale mediana interna, filo di ferro e Fotopiano e foto mosaico delle immagini necessarie per realizzare il fotopiano

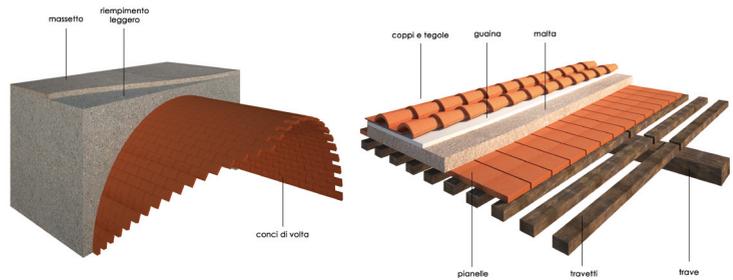
Fig. 16
Stratigrafia delle coperture delle navate laterali e della volta a botte

STRATIGRAFIA VOLTA A BOTTE

STRATIGRAFIA COPERTURA NAVATE LATERALI

dell'edificio coerente è stato condotto *in situ* anche un accurato rilievo strutturale⁷. Appoggiato sulla base morfologica realizzata con la nuvola di punti, è stato quindi possibile, in fase di restituzione, disegnare tutti i singoli elementi lignei che compongono l'orditura delle coperture, sia della navata principale a capriate, sia delle navate laterali. In questo modo è stato possibile dimensionare tutti gli elementi strutturali della copertura e quindi fornire al progettista tutti i dati utili a condurre le verifiche statiche sul monumento. Inoltre si è potuto dimensionare gli strati che compongono il tetto ligneo sulla base di spessori affidabili dati dal rilievo laser così da riuscire a definire in maniera precisa l'analisi dei carichi di copertura.

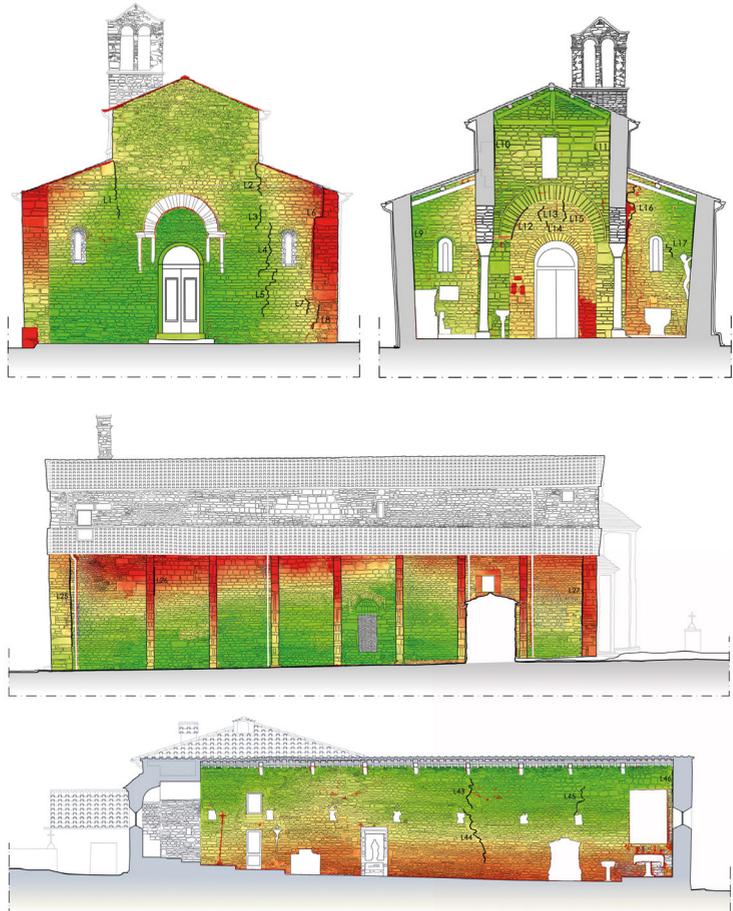
Fig. 17
Elevation map della facciata e della zona absidale

Dato il grado di precisione del rilievo 3D è stato possibile andare ad evidenziare sulle murature gli spostamenti dal piano verticale centimetrica. Le immagini estratte dalla nuvola di punti hanno permesso di quantificare lo spostamento dei paramenti murari, che a Metelliano erano già evidenti anche ad occhio nudo, ma che grazie a questa metodologia è stato possibile quantificare ed elaborare in modelli previsionali sui ribaltamenti dei fronti che sono risultati di grande interesse.

La valutazione della displarità dei punti della nuvola rispetto ad piano assegnato, comunemente indicata con il comando *elevation map*, utilizzato per realizzare questo tipo di elaborati con CycloNe®, ovvero il software più diffuso per la gestione della nuvola di punti; è stato sperimentato per

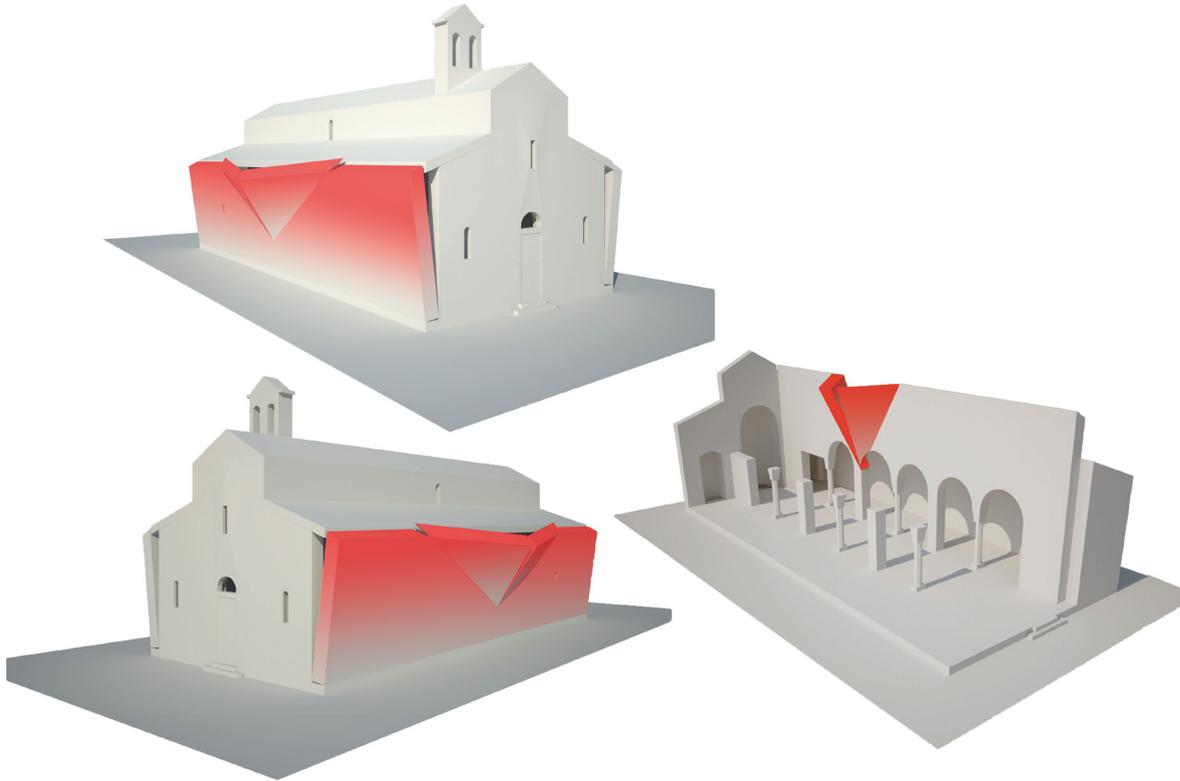
Fig. 19
Modello dei ribaltamenti
