# Una rovina ad alta quota. Il Werk Verena

Sara Isgrò

Dipartimento di Architettura, Università degli Studi di Napoli Federico II

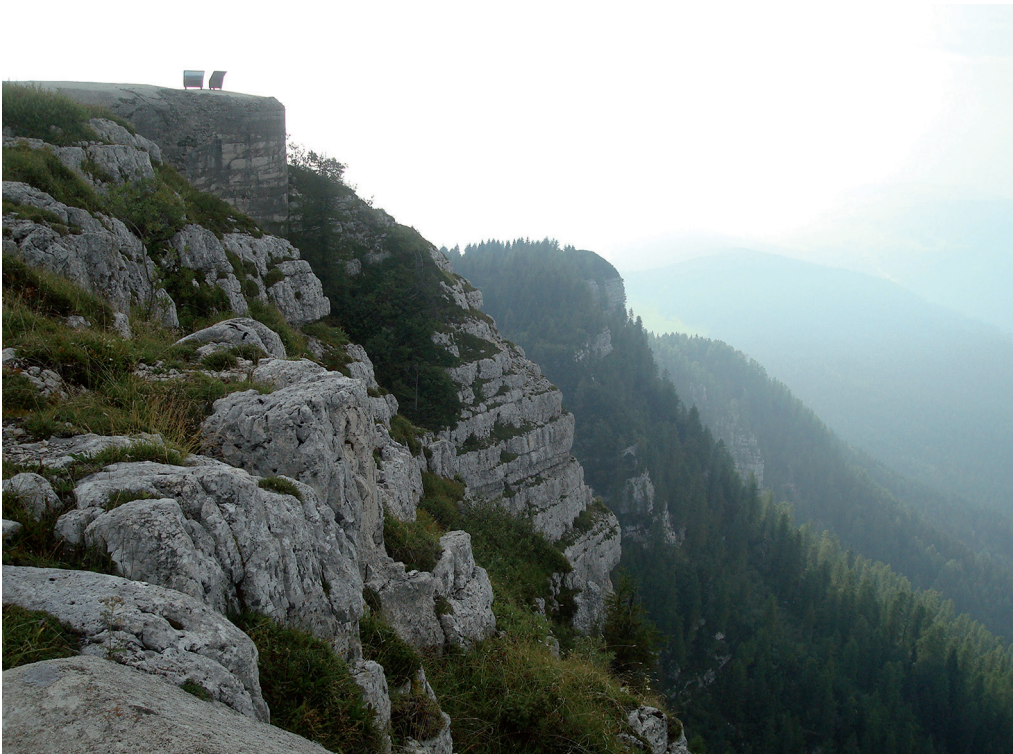
**Fig. 1**  
Foto del Forte Verena e della  
Val d'Assa.  
Foto dell'A., agosto 2016.

Il forte Verena, costruito a quota 2019 m, sull'omonima cima che domina la sottostante valle dell'Assa, la piana di Vezzena e la zona della valle Galmarara, assai temuto dagli austro-ungarici, soprattutto per l'accennata prerogativa assicurategli dalla sua stessa collocazione sul terreno, rappresenta la risposta italiana più efficiente al sistema di fortificazione permanente austroungarico (fig. 1).

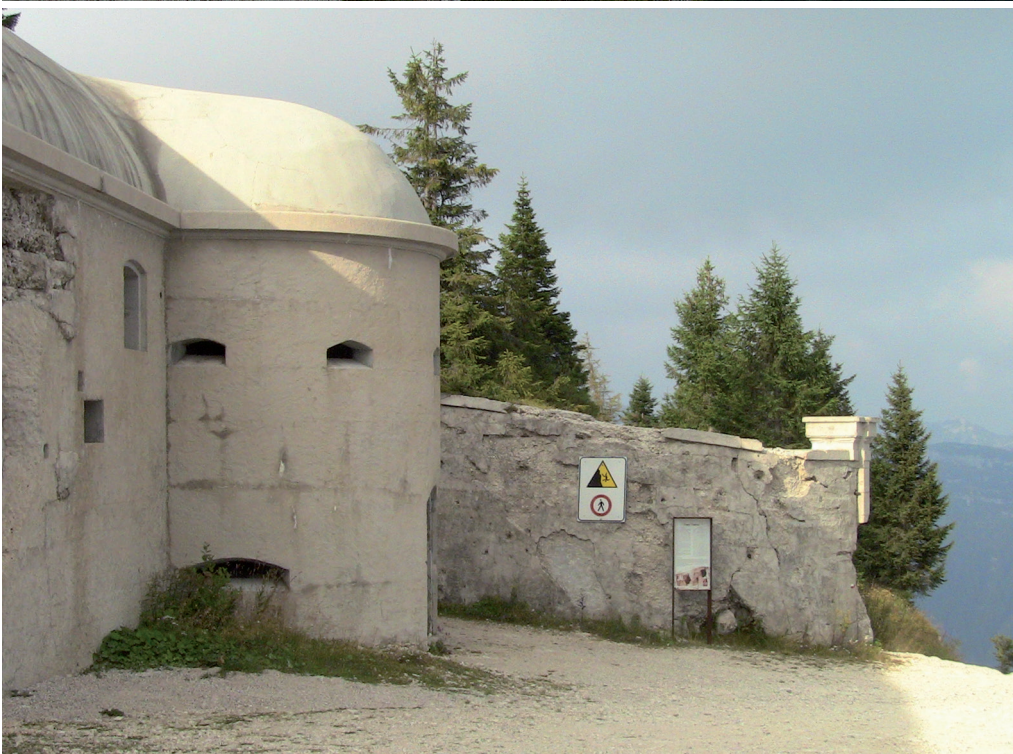
**Fig. 3**  
Forte Verena. Cofano di gola.  
Foto dell'A., agosto 2016.

L'accesso all'opera avveniva per il tramite di un cancello rinserrato tra pilastrini che denotano ancora oggi un segno di bellezza architettonica molto singolare in un'opera fortificata (fig. 2). Appena entrati nel perimetro del forte, si incontra il cofano di gola (fig. 3), necessario per controllare i due lati del fossato scavato nella roccia che, dalla parte destra, scosende a picco sulla sottostante valle dell'Assa.

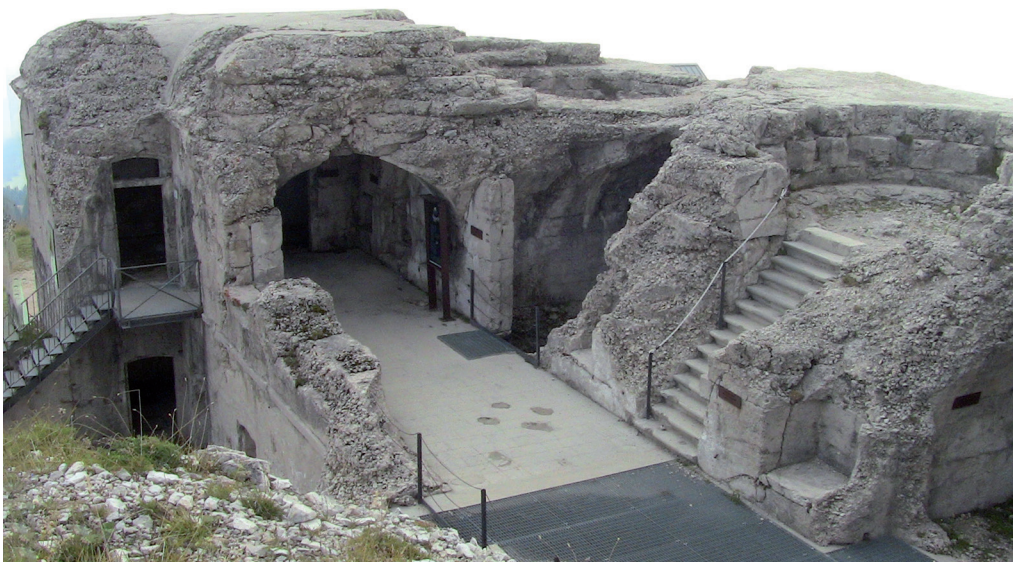
**Fig. 7**  
Forte Verena. Si noti la massicciata di copertura in cui ben si distinguono i tre strati sovrapposti di calcestruzzo.  
Foto dell'A., agosto 2016.

Da una prima analisi di tipo visivo si rileva che nella massicciata di copertura, spessa m. 2,50, la parte esterna dove è avvenuto l'impatto, l'impasto risulta compatto, mentre verso l'interno si presenta cavernoso. Gli strati sovrapposti, dovuti al getto ogni 20-30 cm, sono molto evidenti, indice della mancata adesione degli stessi (Fig. 7).

La copertura di forte Verena nel punto d'impatto ha uno spessore di 2,50 m, il calcestruzzo impiegato risulta composto da «1 volume di cemento tipo Portland (circa 325 Kg/mc, 1 ½ volume di sabbia grossa, 4 volumi di ghiaia silicea, mentre per le parti che non sono direttamente esposte ai tiri di sfondo (come fondazioni, piedritti, etc.) era stato impiegato del calcestruzzo meno ricco di cemento (circa 200 kg/mc)» (Rocchi, 1892, p. 397) (fig. 7).

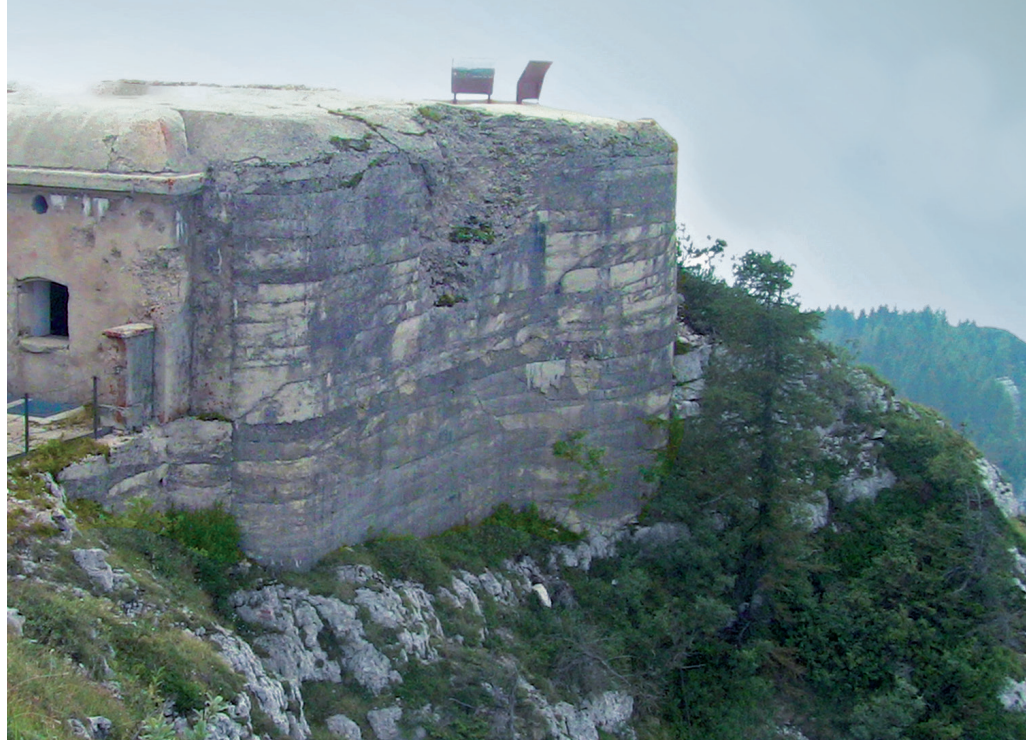
Fig. 8  
Forte Verena.  
Foto dell'A., agosto 2016.

ha fatto qui dell'opera il materiale della sua creazione, proprio come in precedenza l'arte si era servita della natura come materia prima e della mano dell'uomo per dirigere verso l'alto la costruzione (fig. 8). Il forte ha il fascino delle antichità, delle quali solo una logica ottusa può affermare che una imitazione assolutamente esatta, dal punto di vista estetico, avrebbe lo stesso valore.

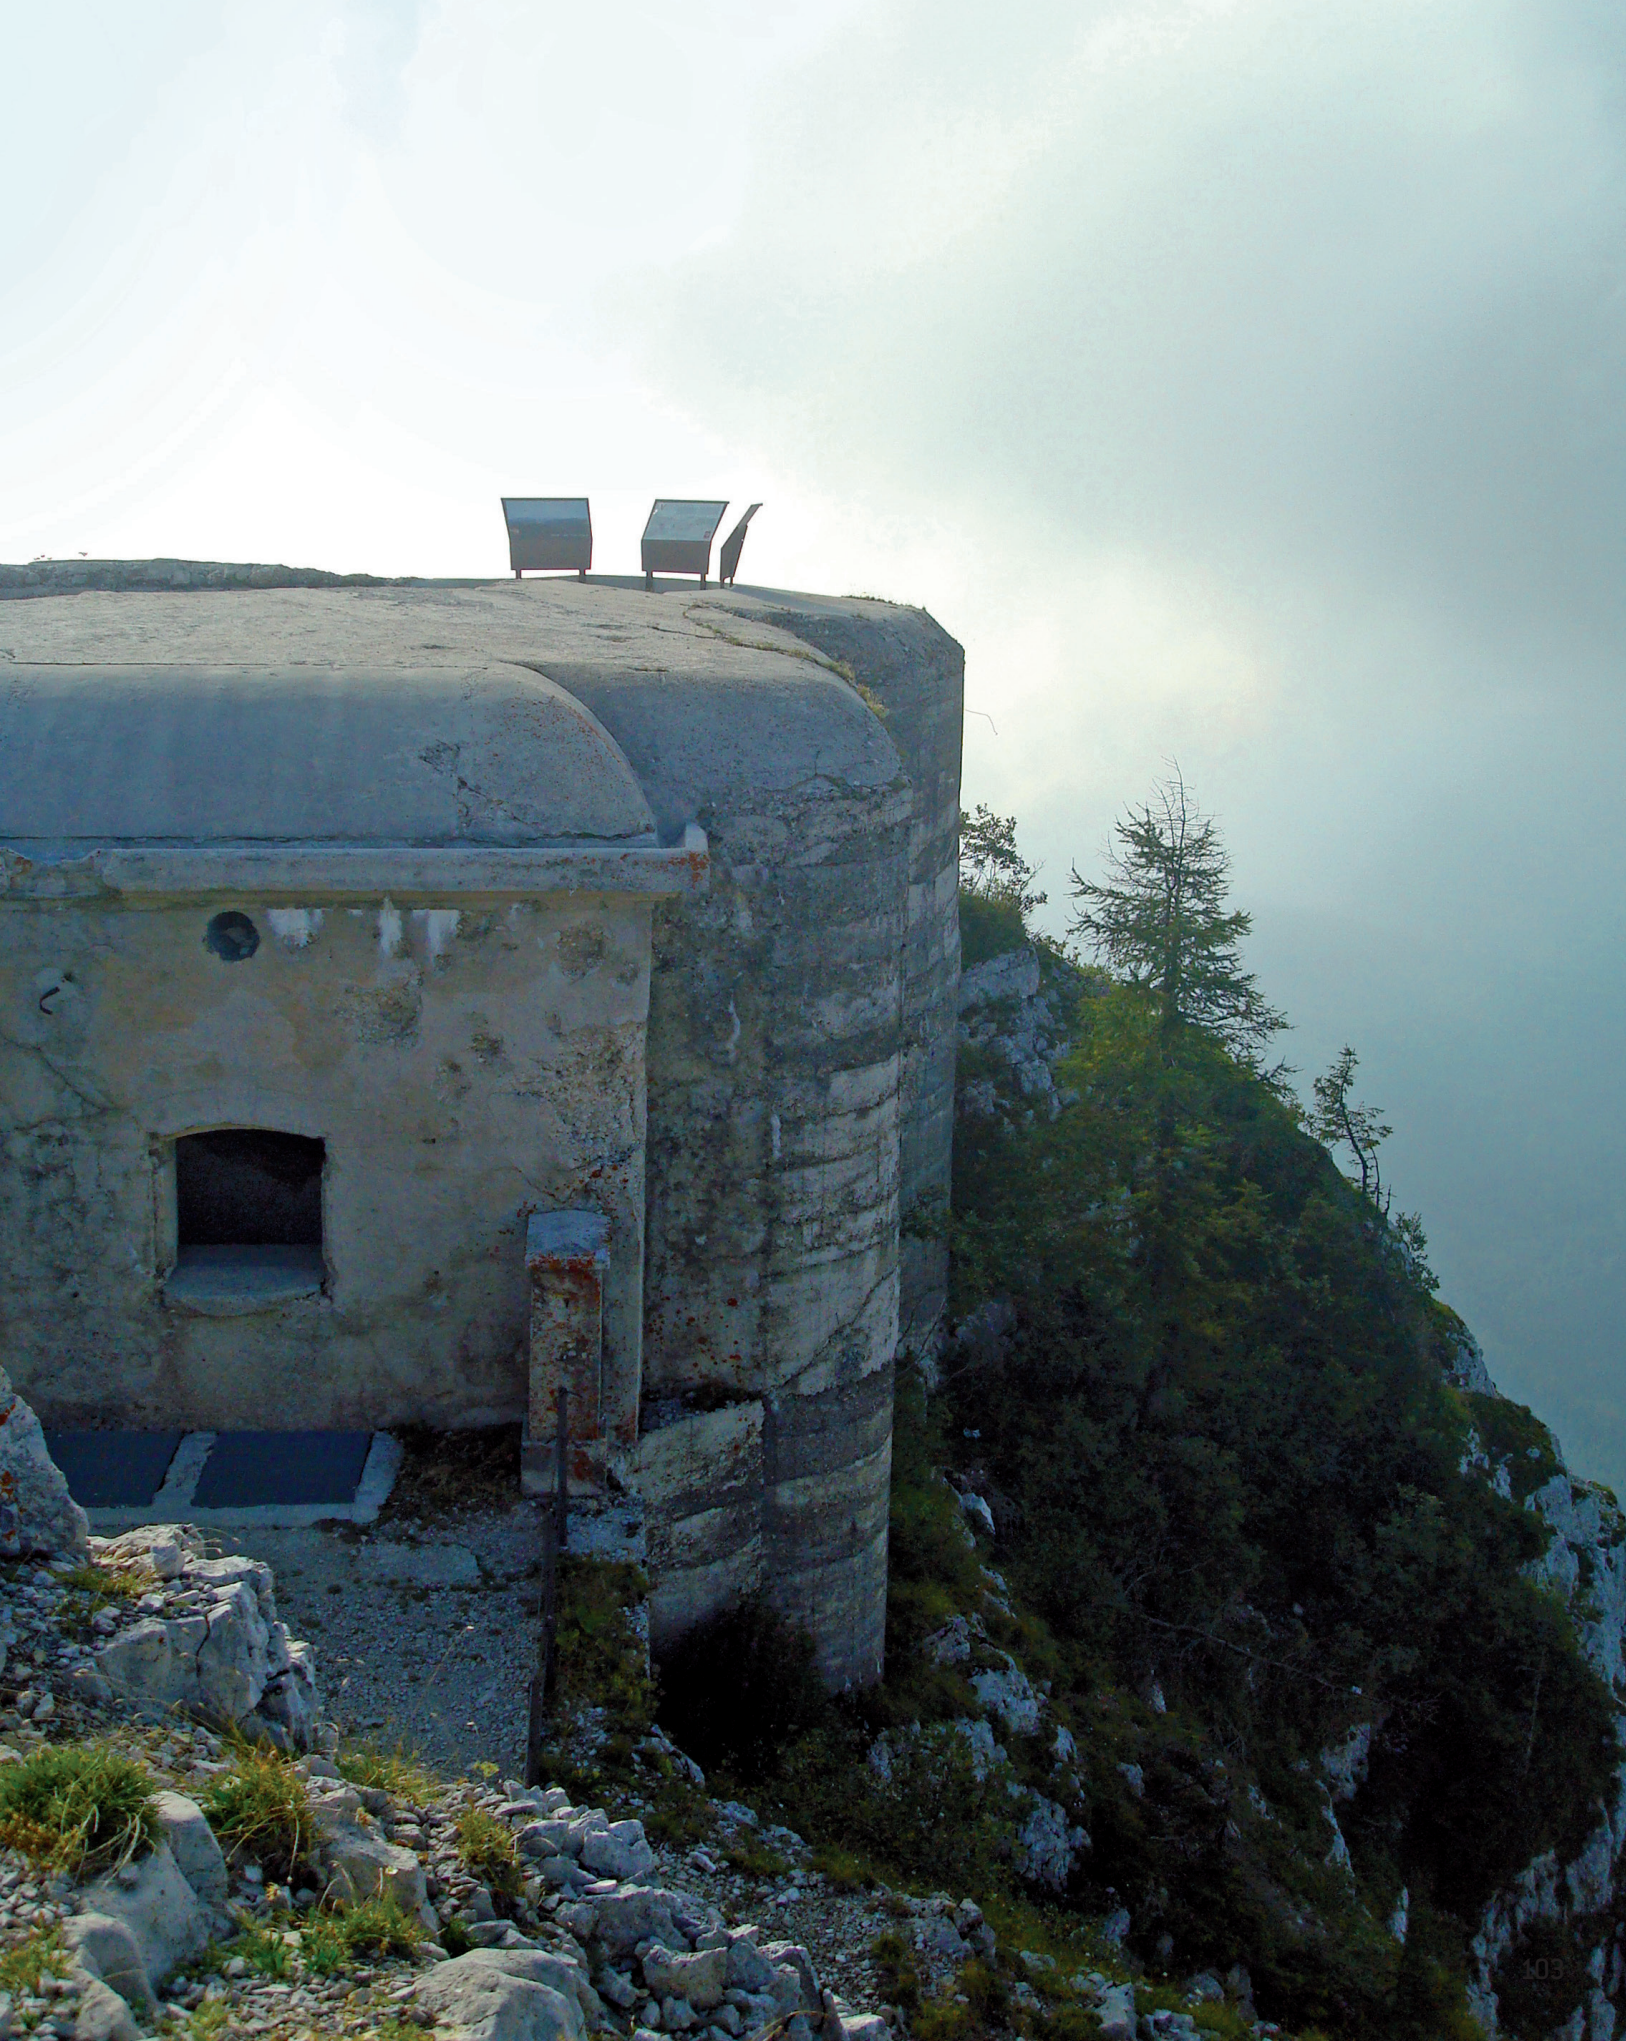
L'intervento di restauro e valorizzazione per il forte Verena ha avuto il duplice scopo di recuperare una testimonianza storica e garantire la sicurezza dei visitatori nelle escursioni al complesso logistico (Bernini, 2012). Gli interventi progettati hanno riguardato: la manutenzione ordinaria dei singoli elementi costituenti il complesso logistico del forte; il ripristino della copertura con getto in calcestruzzo armato e della cornice di gronda per preservare la struttura dalle infiltrazioni di acqua; il recupero strutturale del forte da destinare alla visita, in sicurezza, per operatori e turisti; il ripristino del collegamento tra muri e volte in fase di distacco; lo sgombero da macerie e rifiuti dei locali del forte e dei percorsi di collegamento; il decespugliamento e diradamento arboreo nelle zone vicine i collegamenti e le opere militari esistenti (trincea rafforzata, muro di cinta, cisterne d'acqua, ecc.) che consentono di vedere l'organizzazione originale del complesso militare; pulizia e sistemazione del piazzale di ingresso al forte; recupero di collegamento con la batteria; installazioni di bacheche e cartelli guida esplicativi con lo scopo di illustrare al visitatore le caratteristiche, gli scopi e la storia militare; l'installazione di adeguata illuminazione nelle gallerie con pannelli fotovoltaici; la predisposizione di idonee opere di sicurezza (cordoni/corrimano, griglie di sbarramento, illuminazione dei collegamenti in galleria, parapetti di protezione anticaduta. Simili gli interventi eseguiti per il gemello forte Campolongo (figg. 9, 10).

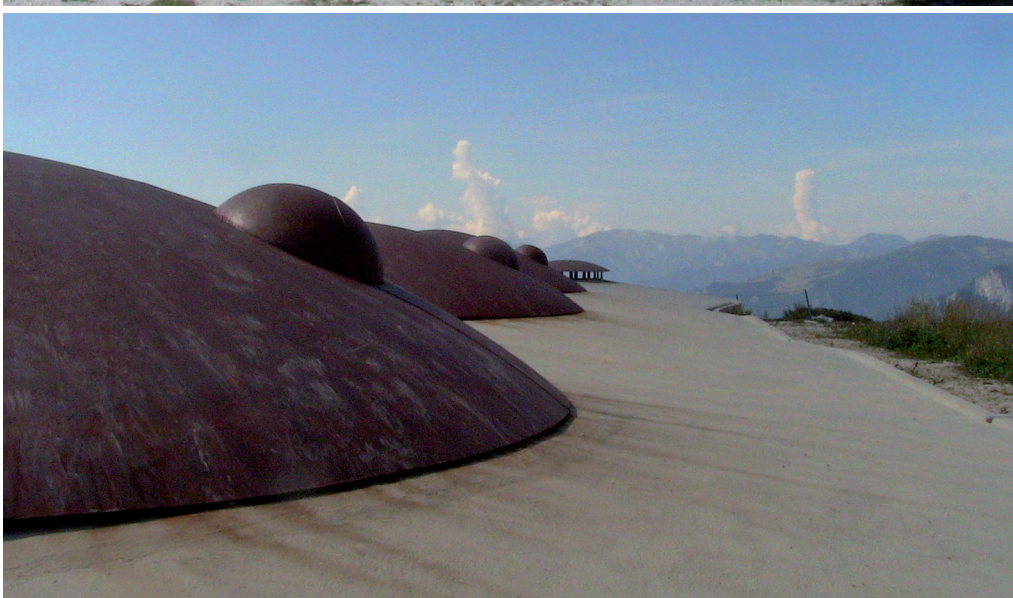
**Figg. 9, 10**  
 Forte Campolongo. Facciata sud a restauro ultimato. Sulla copertura si notano i cordini di sicurezza in acciaio.  
 Sotto: le nuove cupole in acciaio Corten.  
 Foto dell'A., agosto 2016.
