Caratterizzazione degli intonaci e delle tinte del fronte principale della Catedral de la Asunción de León in Nicaragua

Leonardo Germani

Università degli Studi di Firenze, Dipartimento di Architettura DIDA

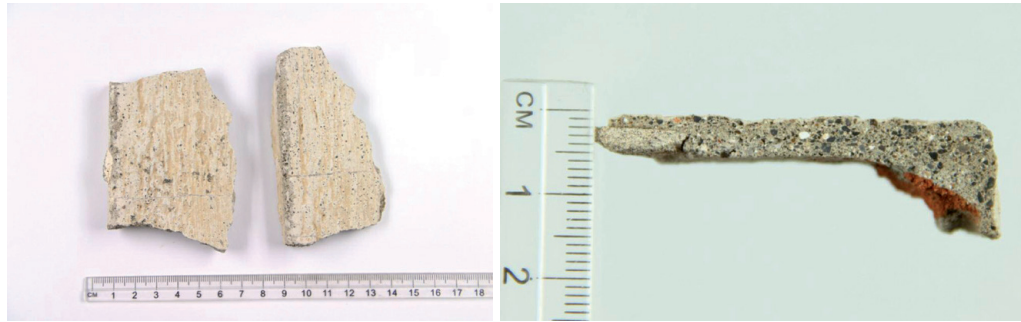
**Fig. 4**

Campione n. 1 prelevato dal fronte, si tratta di un frammento di malta di dimensioni centimetriche, che mostra una finitura di colore beige e ocra.

Sezione longitudinale del Campione n. 1: strato pittorico superficiale sub millimetrico, intonaco sottostante con spessore leggermente superiore al centimetro. L'intonaco è caratterizzato da una serie di inerti di colore, dimensione e natura eterogenea, immersi in una pasta a grana grossolana.

L'analisi morfologica⁸ eseguita sui campioni ha evidenziato fondamentalmente uno strato pittorico corticale sub-millimetrico di colore 'bianco osso' con differenti saturazioni ed una matrice di 10-20 mm caratterizzata da una serie di aggregati di colore, dimensione e natura eterogenea, immersi in una pasta a grana grossolana di colore avana/grigio chiaro (Figg. 4, 5). Le analisi effettuate su detti campioni hanno sostanzialmente palesato un pH nell'intervallo tra i 9,5 e i 11,43 più variabile invece la conducibilità (eseguita su una sospensione di polvere in acqua) comunque rilevata piuttosto bassa da un minimo di 0,52 mS/cm ad un massimo di 1,88 mS/cm con conseguente differenza presenza di sali solubili che, in ogni caso, si sono rilevate quasi totalmente assenti sono, infatti, emerse solo sporadiche tracce di Cloruri e Solfati, praticamente assente la presenza di Nitrati.

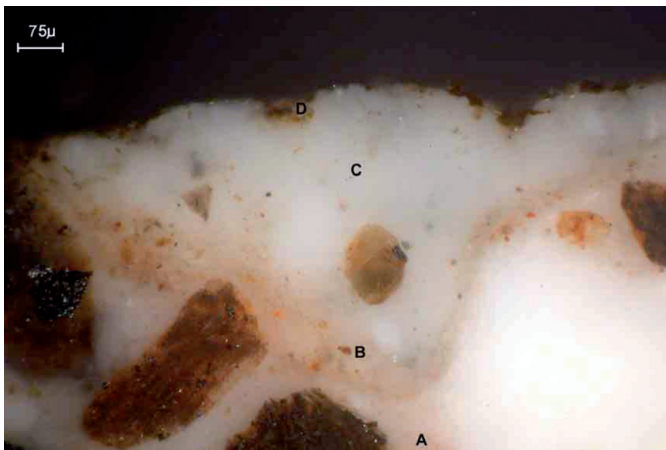
Fig. 6

Prelievo 9E.

A: intonaco a calce con presenza di minuti grumi tipo calcinaroli e aggregato sabbioso di natura vulcanica; B: livello di scollamento parzialmente riempito da calcite di ricarbonatazione e materiale polverulento; C: intonachino o porzione superficiale dello steso intonaco sottostante; D: sottile deposito brunastro di natura algale.

L'analisi petrografica al microscopio ottico polarizzatore ha messo in luce varie stratigrafie, dalle più semplici, composte esclusivamente da uno spesso strato di intonaco (fig. 6), o da un substrato di intonaco alterato dalla presenza di una patina biologica di colore nero/brunastro fino ad arrivare a stratigrafie più complesse, con varie tipologie di finiture sovrapposte ed "intervallate" anche a depositi biologici. È stato possibile, infatti, identificare campioni che presentano un primo strato di intonaco, uno o più strati successivi di finitura e un deposito di natura biologica; oppure un primo strato di intonaco, uno o più successivi strati di intonachino, una strato di tinteggiatura soggetta a deposito superficiale di natura biologica.

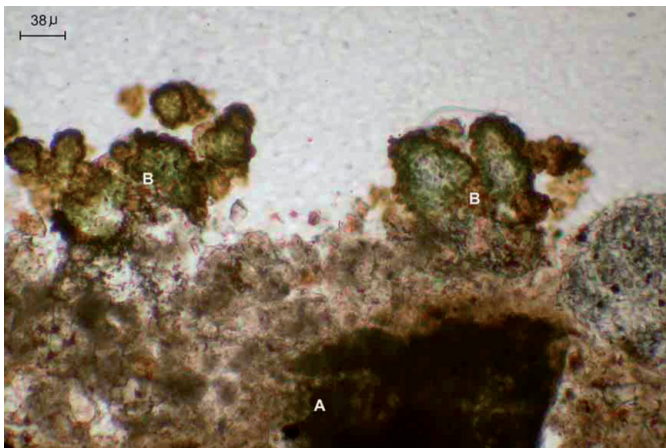
Fig. 7

Prelievo 1E.

A: intonaco a calce con aggiunta di legante idraulico cementizio (presenza di aggregati di allumosilicati e ossidi ferrici riferibili alla frazione cementizia). L'aggregato è di tipo sabbioso e costituito da frammenti di rocce vulcaniche; frammenti di lave e singoli cristalli di plagioclasio e pirosseno; B: deposito di natura biologica di tipo algale, di colore verde brunastro. Tende a pervadere la superficie dell'intonaco.

Per quanto concerne i materiali, si sono rilevati impasti sia a base di sola calce che a base di calce con l'aggiunta di un legante idraulico cementizio con aggregati sabbiosi di origine vulcanica, ossia frammenti di lave e granuli di plagioclasio, pirosseno, olivina. Nell'impasto dell'intonaco del campione 4E sono rintracciabili frammenti silicatici, sempre di probabile natura vulcanica, ricchi di ossidi e idrossidi di ferro che conferiscono all'impasto una colorazione giallo-rossastra.

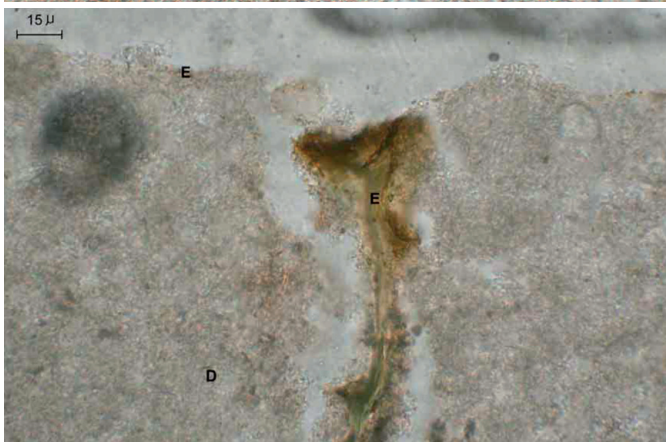
Fig. 9

Prelievo 3E.

E: sporadico deposito di natura biologica di tipo algale; D: stesura bianca di calce. (foto: M. Spampinato)
