RA

restauro archeologico

Conoscenza, conservazione e valorizzazione
del patrimonio architettonico d'interesse archeologico
e di quello allo stato di rudere
**Rivista del Dipartimento di Architettura
dell'Università degli Studi di Firenze**

1 | 2014

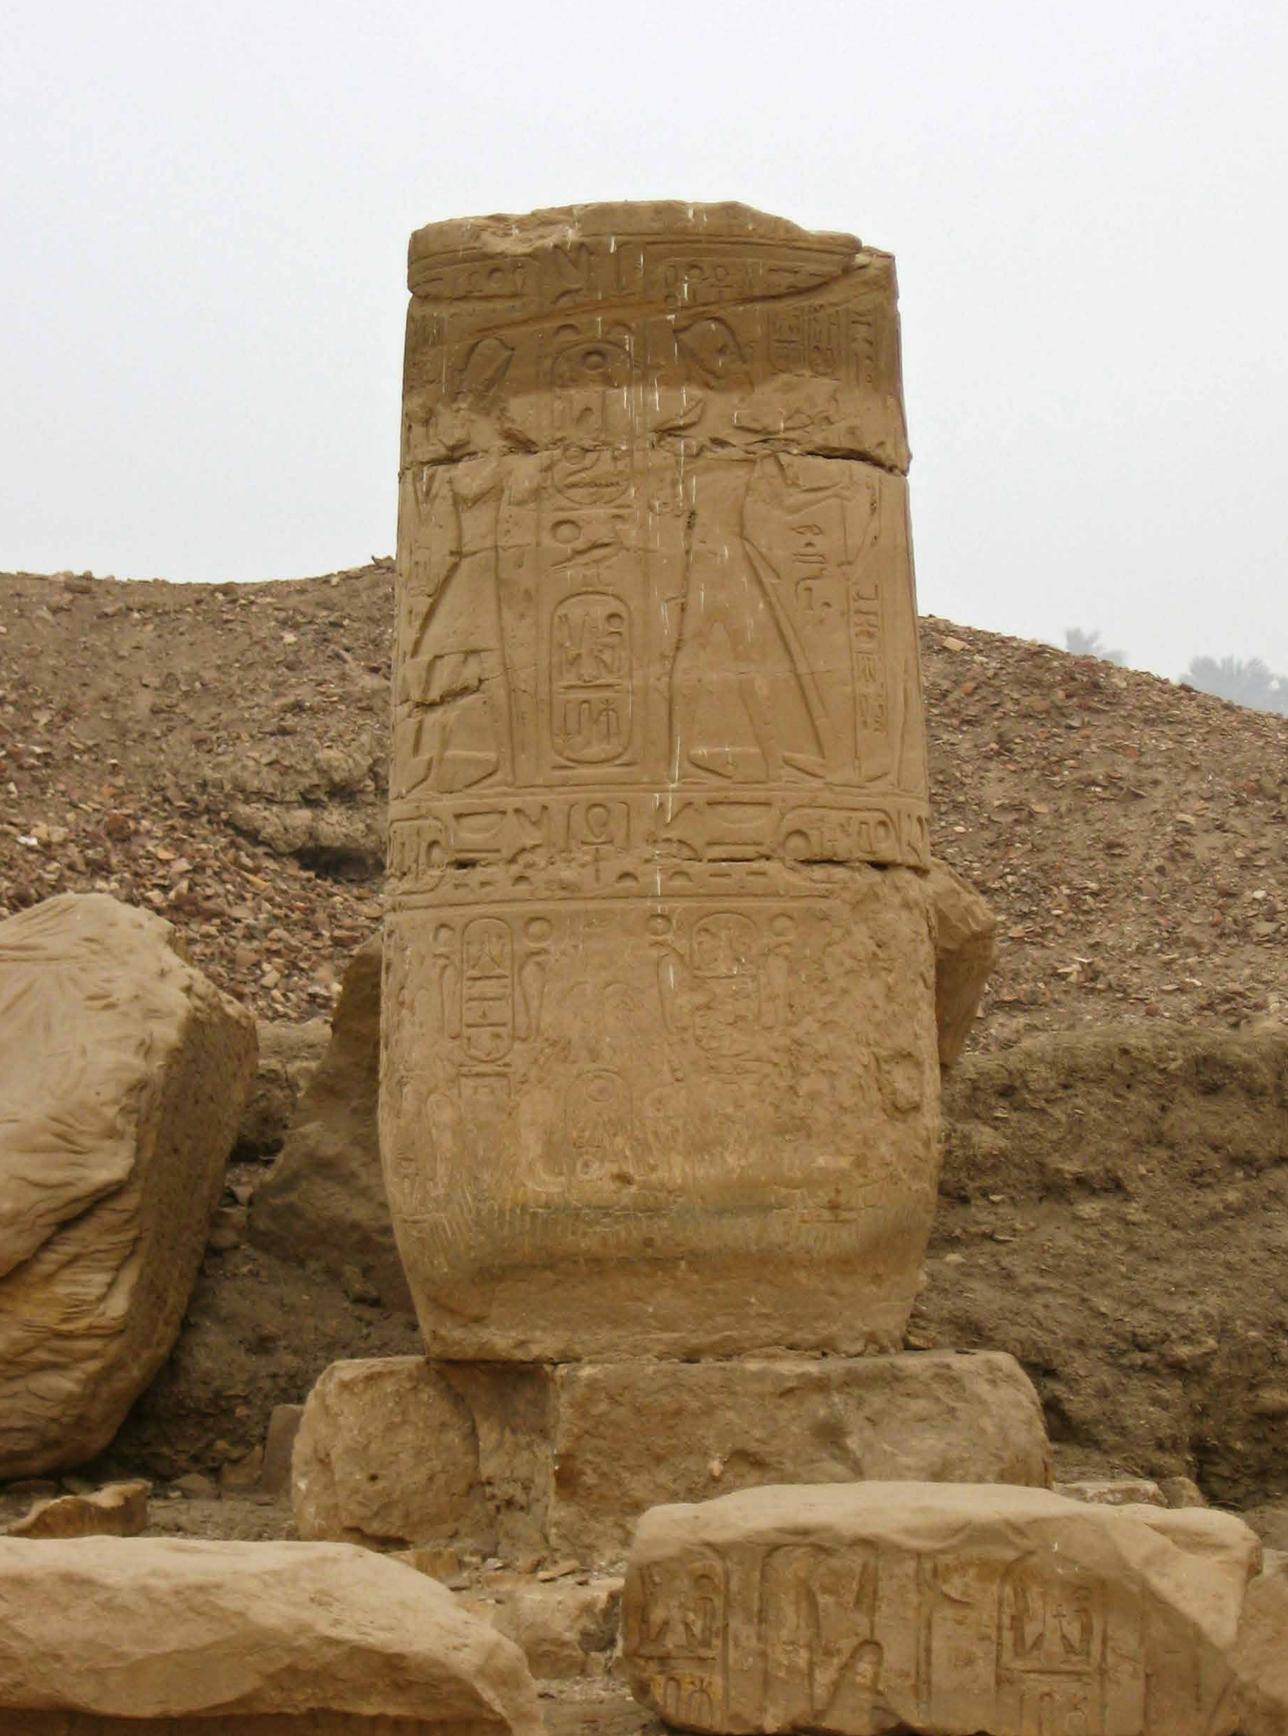
Fig. 9
Modello 3D di un elemento architettonico, finalizzato al rilievo e al monitoraggio dei fenomeni erosivi. A destra, schema evolutivo del processo di erosione su una colonna della sala ipostila del tempio ramesside

Nell'area di Antinoe la presenza di arenaria nubiana è limitata sostanzialmente al tempio ramesside. La notevole importanza documentaria degli elementi architettonici realizzati con questo materiale tuttavia rende cruciale lo studio e il controllo dei suoi fenomeni degenerativi, al pari di numerosi altri monumenti di epoca faraonica sparsi in tutto il paese. In base alla tipologia, (compattezza, composizione mineralogica, ecc) questa pietra resiste in modo differenziato al degrado naturale. Un fenomeno molto comune è la decoesione determinata da sbalzi termici e cicli secco-umido. In particolare, specialmente nei periodi invernali, a forte escursione termica giornaliera, si sono registrati forti fenomeni di condensa sulla pietra nelle prime ore del mattino (Fig. 7). Per le parti più esposte ai venti dominanti il fenomeno di erosione prende il sopravvento su tutti gli altri. La polverizzazione in alcuni casi è molto evidente, sia sui pezzi sparsi che sugli elementi architettonici in opera. Spesso il fenomeno si differenzia in base alla maggiore o minore resistenza dei naturali strati di deposito dell'arenaria. Sulle colonne l'erosione tende ad accentuarsi su tutte le parti esposte al vento dominante da Nord-Est, specialmente quelle sommitali, con una conseguente perdita localizzata delle geometrie originarie (Fig. 8). Il continuo asporto di materiale si accentua in corrispondenza dei giunti e determina la caratteristica configurazione a "clessidra" del fusto, che rischia di innescare pericolosi meccanismi di instabilità. È indubbio che l'azione erosiva abbia inizio fin dal momento dello scavo. Un caso molto eloquente di questa dinamica è rappresentato dal confronto con la documentazione relativa alle prime operazioni di disseppellimento, avviate alla fine del XIX secolo². Nell'arco di un secolo alcuni dei blocchi delle colonne della sala ipostila hanno perso quasi del tutto la configurazione volumetrica originaria e continuano a subire forti perdite di materiale anche in intervalli di tempo molto limitati (Fig. 9).

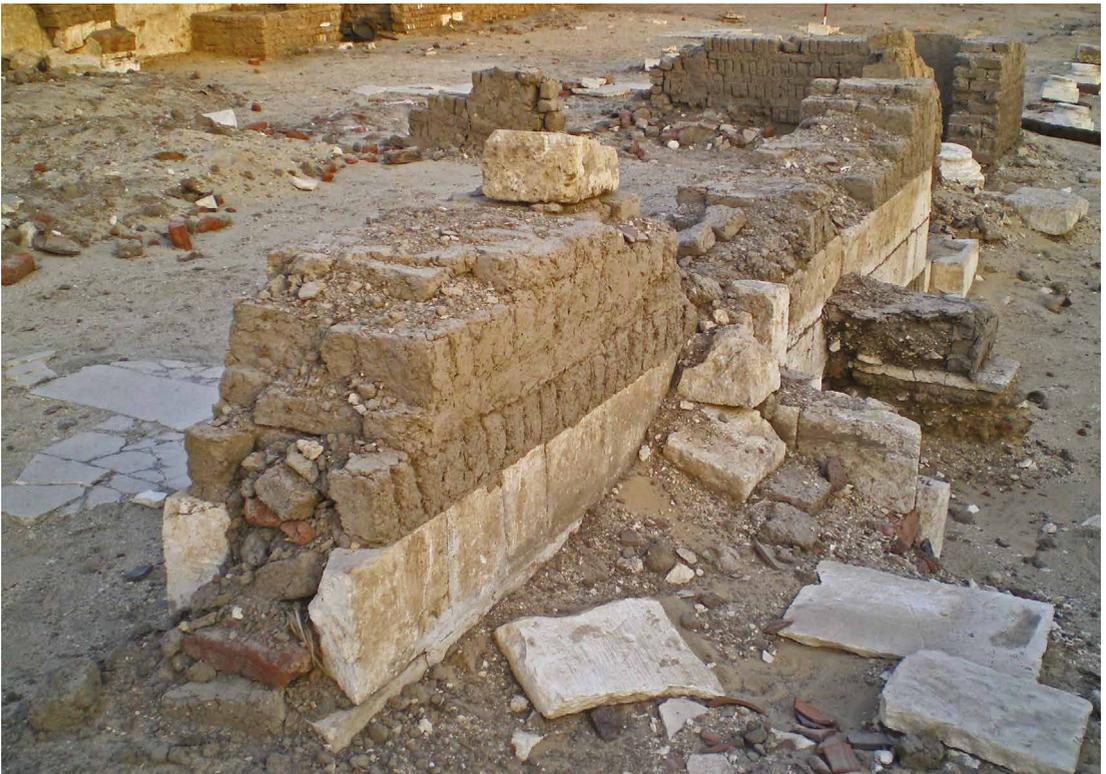
Fig. 15
Fenomeno di disfacimento di mattoni in terra cruda in corrispondenza dell'attacco a terra

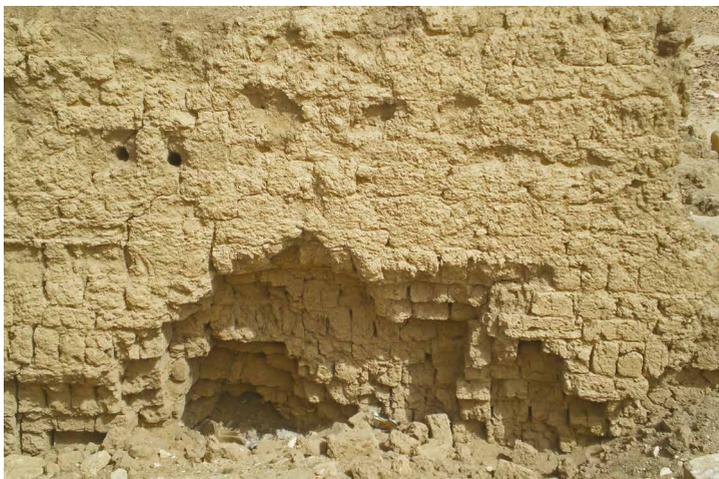
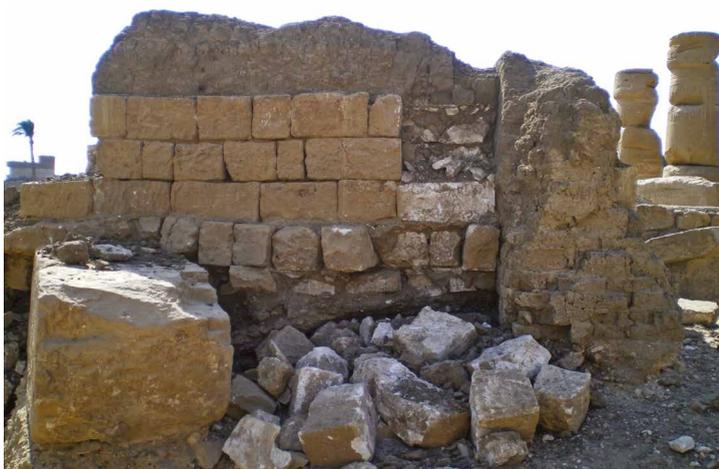
Fig. 16
Strutture murarie di epoca copta che insistono su elementi di crollo del tempio ramesside di Antinoe

avvenuta su strati instabili (crolli, materiale di riporto) (Fig. 16). Per alcune di queste murature è stato avviato un programma di monitoraggio dinamico che ne attesta la progressiva riduzione di consistenza con l'avvicinarsi delle stagioni.

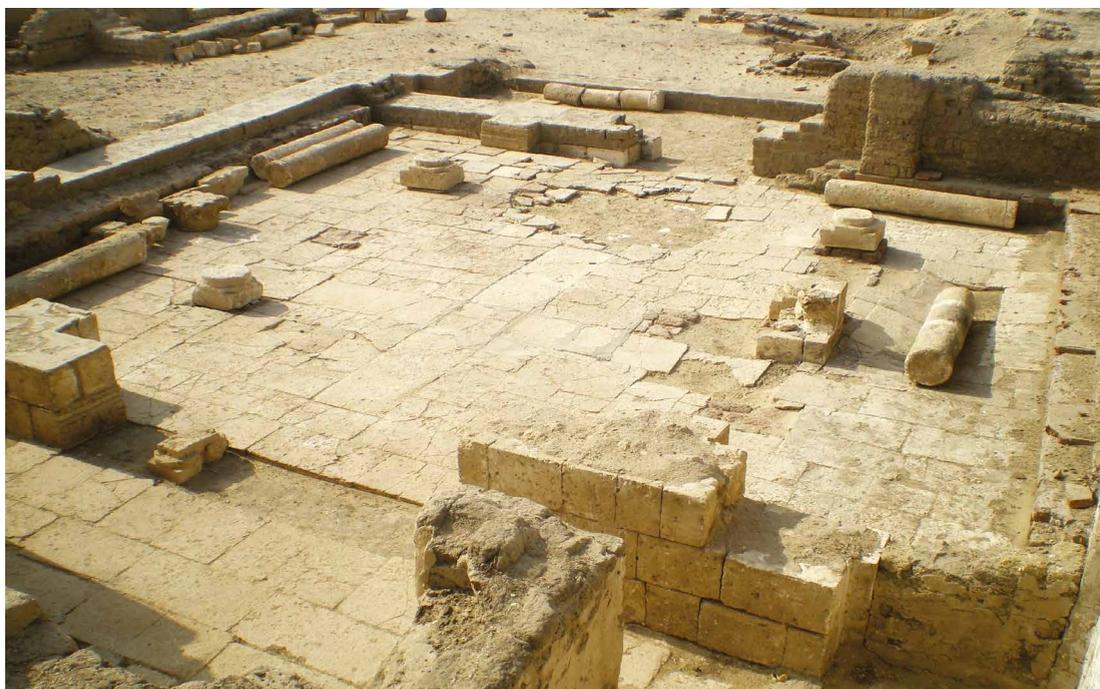
Fig. 17
Deformazioni del piano pavimentale in lastre calcaree di uno degli ambienti del santuario di San Colluto ad Antinoo

Fenomeni di dissesto sono diffusi su tutto il sito, alcuni relativi ad eventi pregressi e conclusi, altri dovuti a situazioni in atto. Le strutture in elevato sono tra le più soggette a queste dinamiche. Quasi sempre le cause sono cedimenti del terreno, dovuti alla non inconsueta posa in opera direttamente sul terreno (con fondazioni spesso del tutto assenti) o alla presenza di cavità sotterranee (cisterne, pozzi, ecc). Le conseguenze più comuni sono perdite di verticalità di setti murari o fessurazioni localizzate di assestamento. In uno dei colonnati del tempio ramesside, i cinematismi dovuti ai cedimenti del piano stilobate hanno determinato il collasso della pietra calcarea delle basi circolari. Anche le pavimentazioni (Fig. 17) sono partico-

larmente interessate dal fenomeno, specialmente nel caso in cui all'erosione del substrato di appoggio si aggiungono i carichi accidentali dovuti alla frequentazione antropica. I resti di pavimentazione delle basiliche risultano sconnessi in più punti e in molti casi alcune lastre si trovano in forte sottosquadro rispetto al terreno di appoggio. Un'altra forma di dissesto, molto comune in tutta l'area archeologica, è rappresentata dall'instabilità degli elementi in giacitura di crollo. Si tratta di grandi elementi architettonici in pietra (colonne, architravi, cornici, vasche, ecc) che spesso poggiano su piani inclinati di terreno, su porzioni di materiale incoerente compatto o sono accatastati l'uno sull'altro. Questo comporta carichi sbilanciati e concentrati, anomali rispetto alla configurazione originaria di questi blocchi, con tensioni concentrate su punti dalla particolare vulnerabilità (ad esempio sugli spigoli). Le evidenti conseguenze sulla resistenza della pietra si manifestano con lesioni e spaccature su molti elementi. Inoltre, l'erosione dei materiali incoerenti di appoggio può aumentare l'instabilità e il rischio di ribaltamento, per carichi accidentali o equilibri precari (Fig. 18).

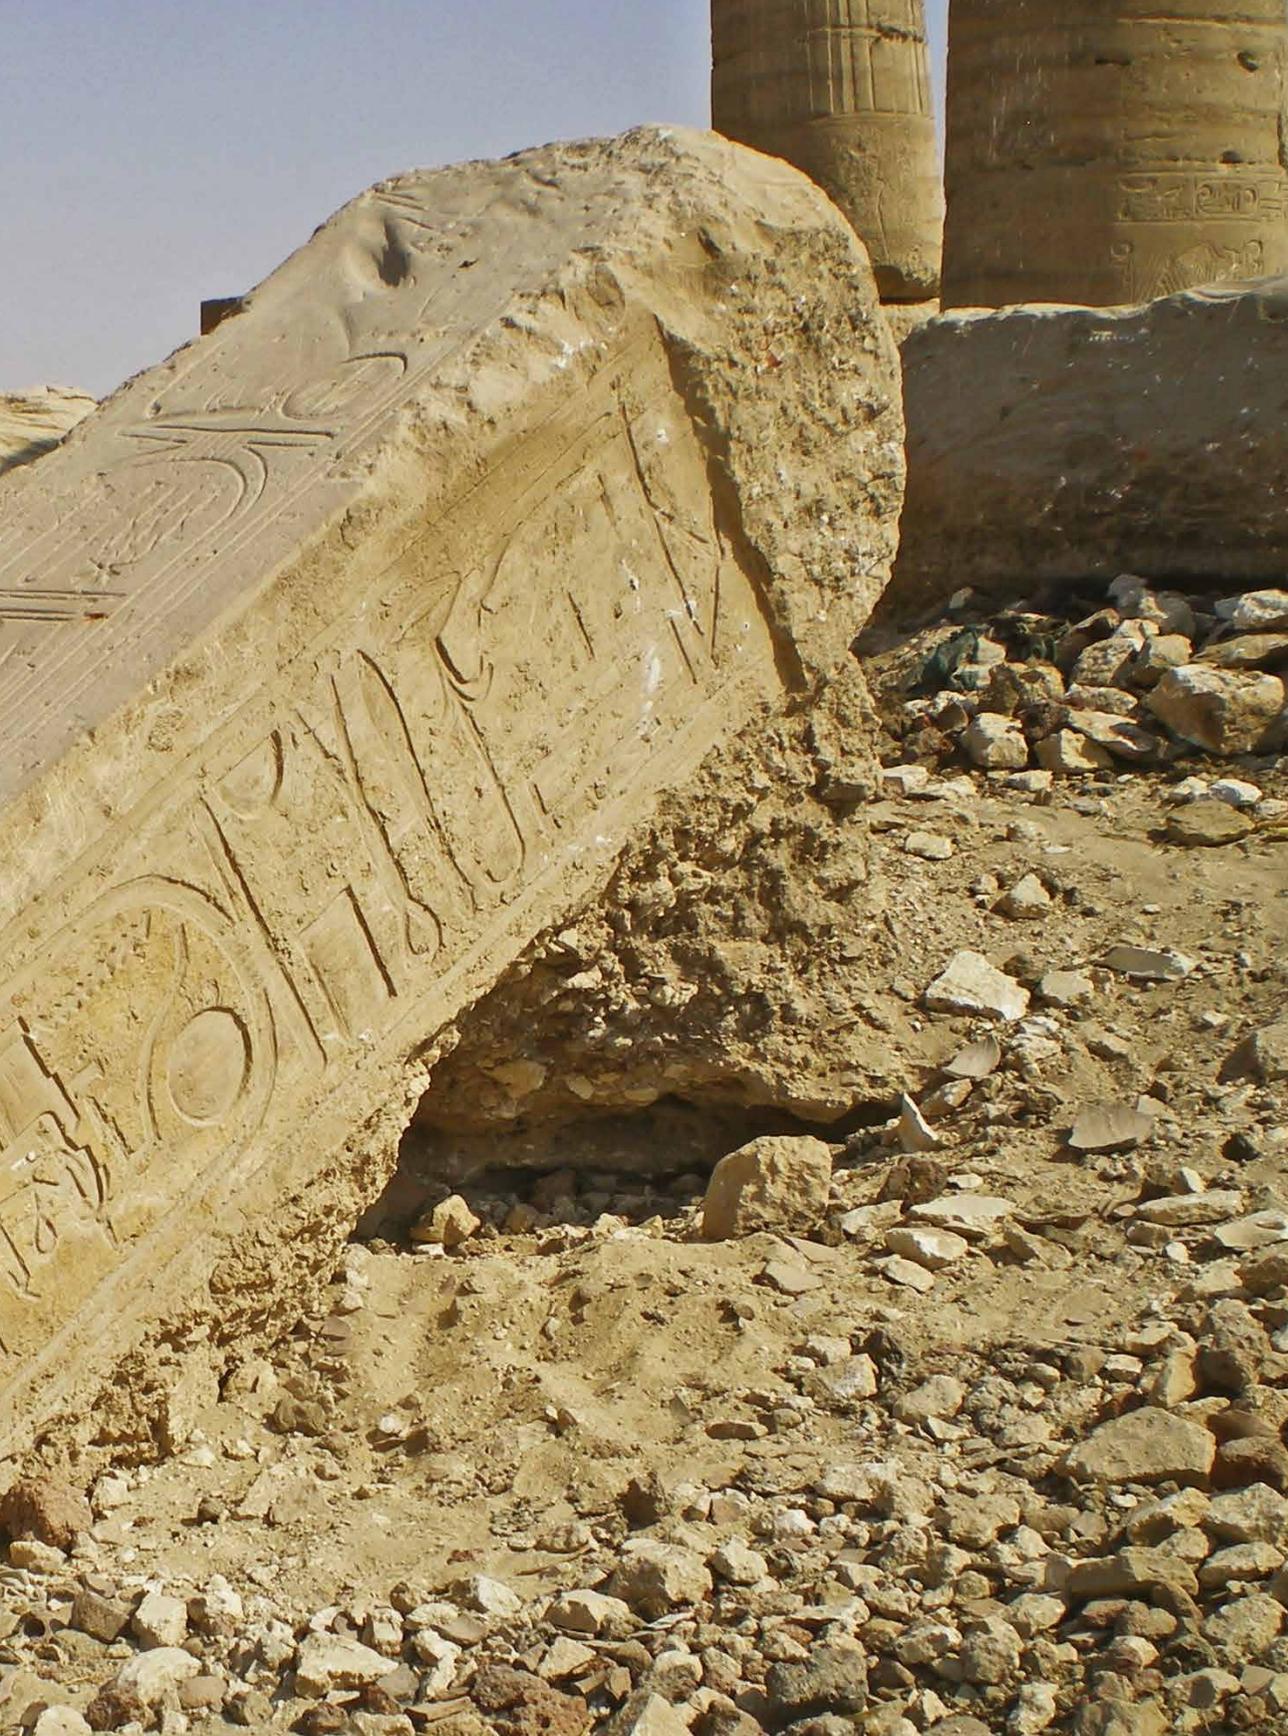
pagina seguente
Fig. 18
Elementi di crollo in equilibrio instabile su pacchetti di sedime risparmiati dallo scavo

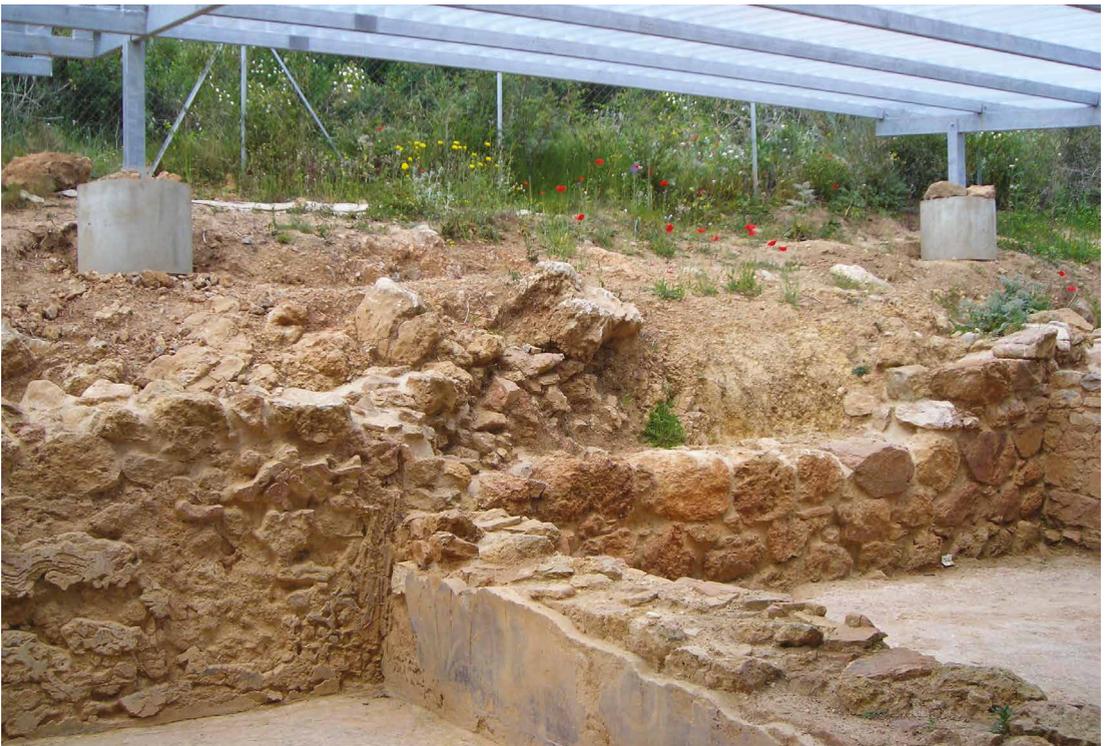
Fig. 13
Roselle – Grosseto.
Domus dei mosaici.
Il pavimento in *opus sectile* del vano 32
proteetto dal tessuto
non tessuto dopo
l'intervento di
restauro eseguito nel
2011. Foto L. Cuniglio

Alcuni di questi piani pavimentali sono stati protetti con una tettoia (Collesalveti, Nomadelfia e Camaiore) e questa, quando si è mantenuta in buono stato, ha contribuito in maniera significativa alla conservazione dei manufatti (Cuniglio, 2008) (Fig. 12). A Castiglione della Pescaia, a Roselle (vano 32) (Fig. 13) e a Vetulonia la Soprintendenza ha cercato di supplire all'assenza di questo sistema di protezione con la posa di teli di materiale traspirante - un tessuto non tessuto di poliestere con strato impermeabile - che, tenuti fermi da sacchetti di sabbia lavata, facilmente rimovibili ad ogni cambio di stagione e stoccabili ai bordi dei piani, hanno limitato la formazione di condensa e la crescita di vegetazione, riducendo gli effetti delle principali cause di degrado (Cuniglio et al., 2012 e 2013). Questi teli, di recente sperimentazione da parte dell'Istituto Superiore per la Conservazione e il Restauro e di altre soprintendenze archeologiche in Italia (Lugari et al., 2010), sono stati qui usati in alternativa al pur efficace geotessuto ricoperto da uno spesso strato di sabbia, perchè consente di scoprire i pavimenti all'arrivo delle stagioni più miti dopo averli protetti durante quelle più piovose e fredde.

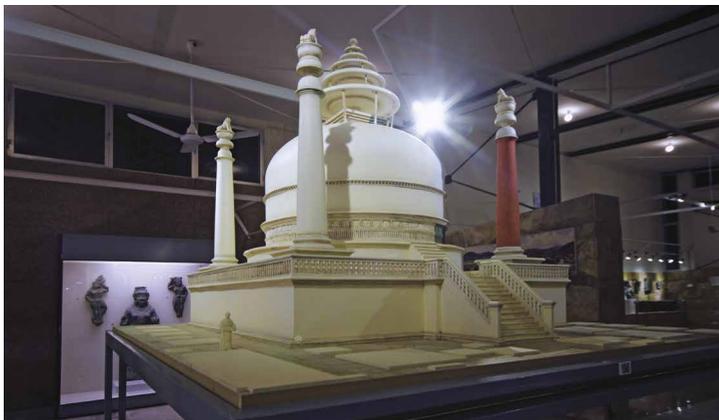
Fig. 8
Museo dello Swat (Saidu Sharif): modello dello stupa di Saidu Sharif (modello realizzato da F. Martore; foto di Aurangzeib Khan)

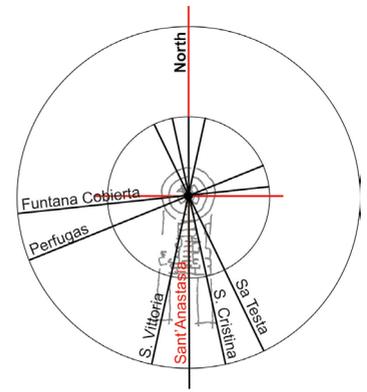
Fig. 2
Orientation of the wells: no two are the same. Orientation from the staircase toward the central cell (the hole on the surface)

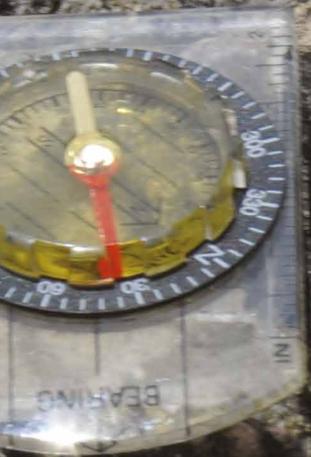
Fig.11
Result no. 1 on the north face of the chamber: on the left north, in the middle photo of the effect on April 23rd 2013 at 12.00 (actually at 13.00 DST, Daylight Saving Time - 1), and on the right the track of the sunbeam at ten minute intervals (11.50, 12.00 and 12.10 in real time DST -1)

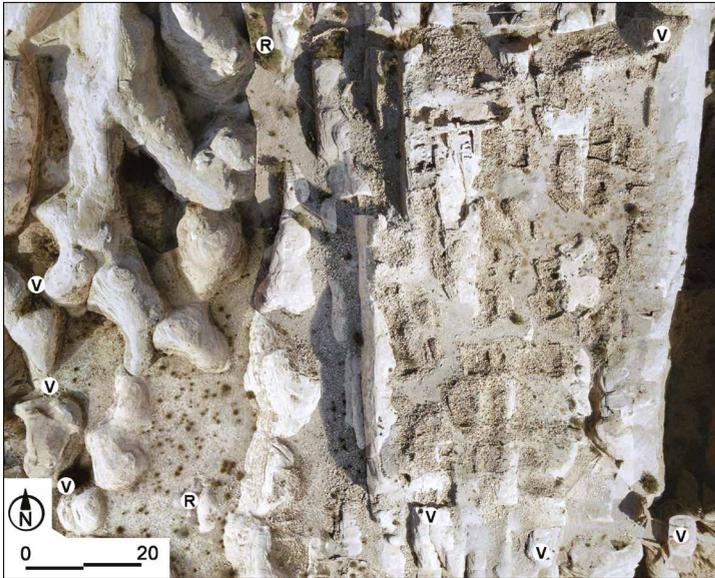
Fig. 11
Robber trenches (R)
and vandalism (V) at
al-Wu'ayra. Survey by
A. Vanni Desideri and
S. Leporatti (2013)

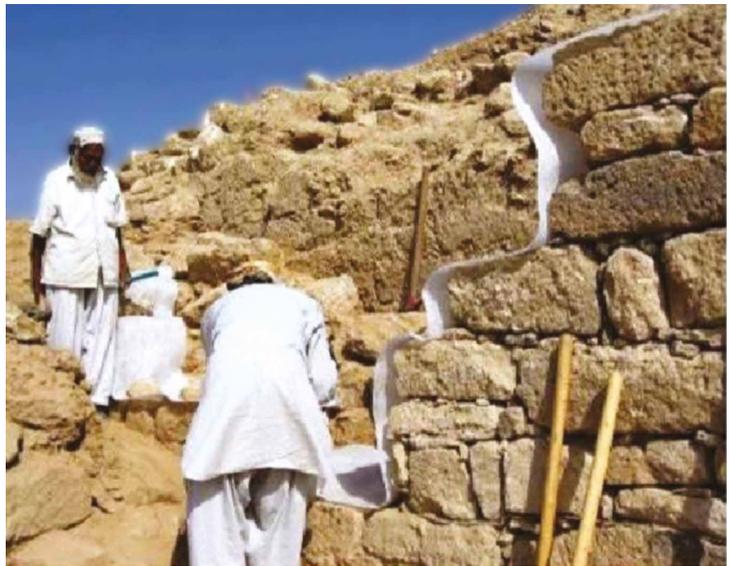
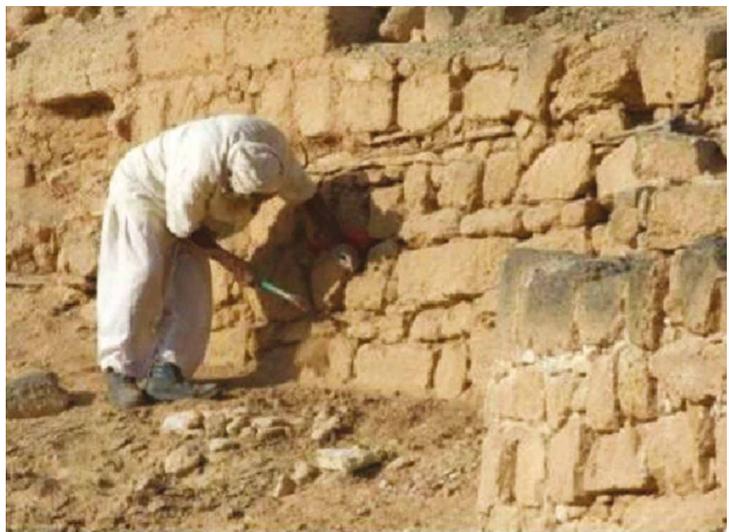
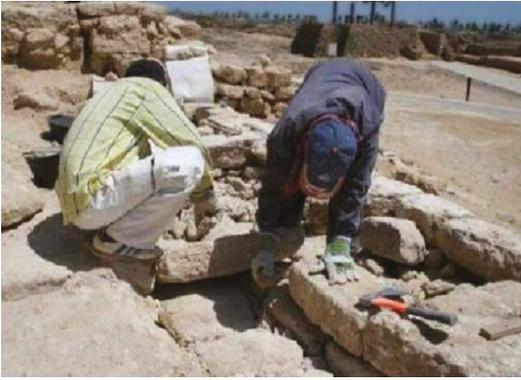
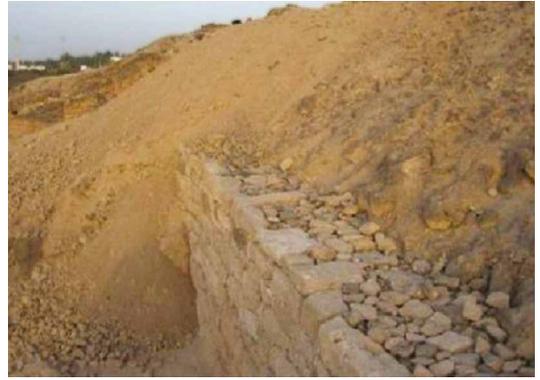
Fig. 13
Examples of some
of the procedures
proposed for the
restoration of the
North-East tower of
al-Wu'ayra (Sassu, et
al., 2012)

Following the already proposed general programme of intervention (Ruschi, Vannini, 2001), for a proper restoration of the monument, the main constructive phases could be the following (fig. 13):

8. Filling of the empty zones behind the wall with dry gravel by selection of small stones on site, to ensure a correct washout of the rain penetrating and to reduce the hydraulic transverse pressure on the wall;

9. Beautification of the top of the walls with the same soil available in the adjacency, to create a roof protection from rain penetrations.

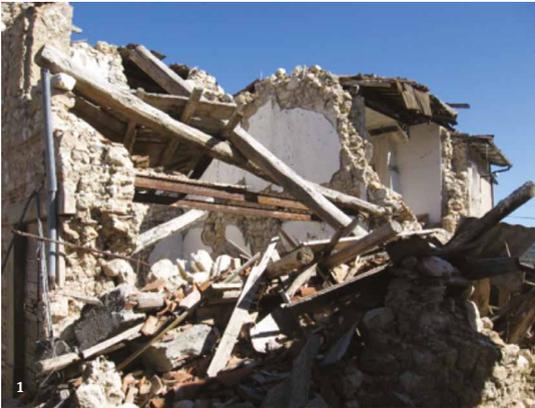
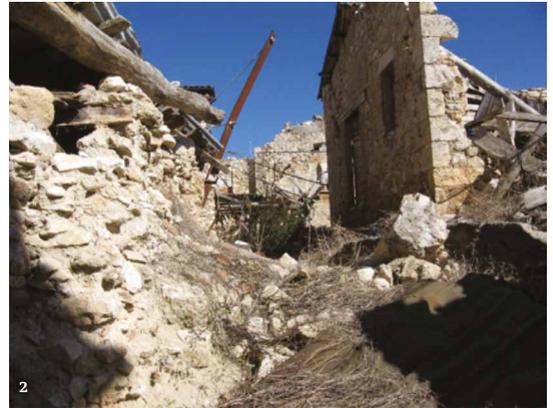
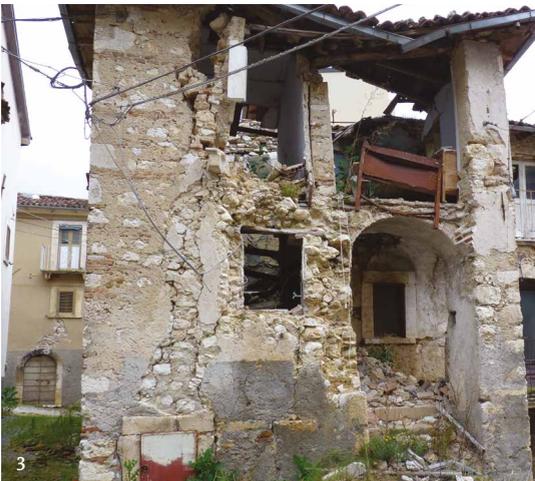
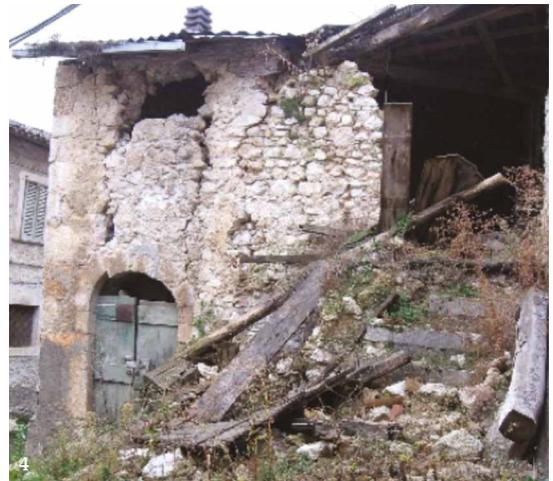
Figg. 1, 2, 3 e 4: Immagini del dopo terremoto a Sant'Eusanio Forconese e a Casentino: dai crolli degli edifici storici la perdita dell'identità dei luoghi
Figg. 5, 6, 7 e 8: Lo studio degli apparecchi murari per la conservazione dei valori culturali dell'architettura locale.

Fig. 3
Borgo di Casentino,
edificio sventrato dal
sisma

Fig. 4
Cedimento
differenziale di
membrature
murarie

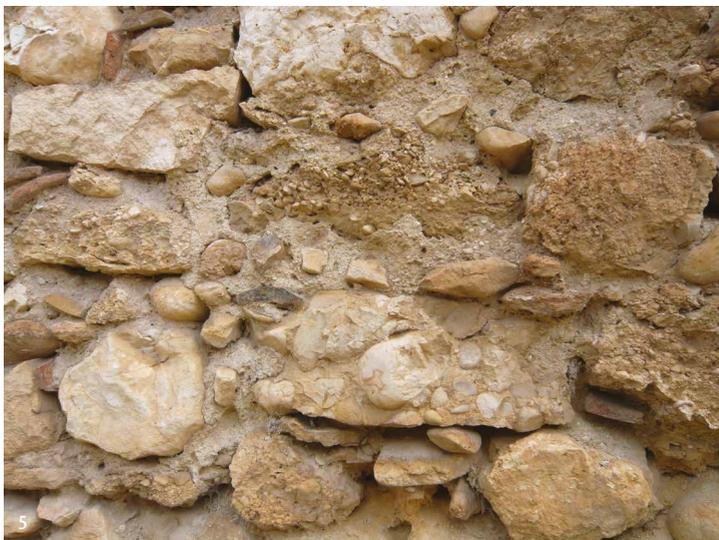
Fig. 9
Foto e grafici di una
muratura omogenea
di pietra

Figure 9, 10 e 11: Studi di matrici murarie tradizionali

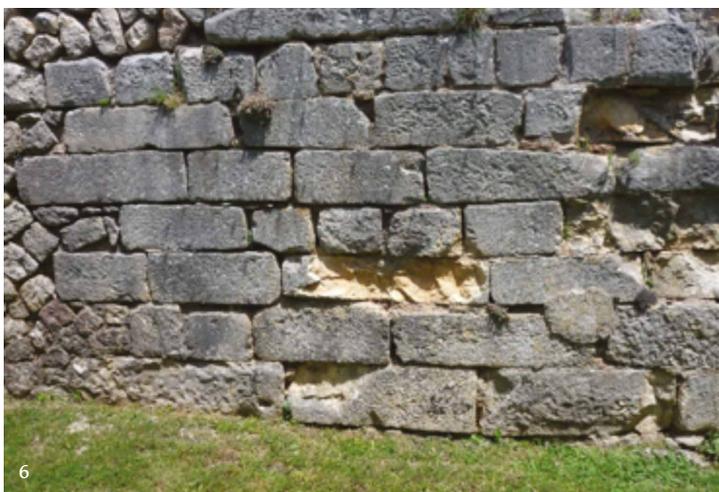
Fig. 10
Foto e grafici di una
muratura eterogenea

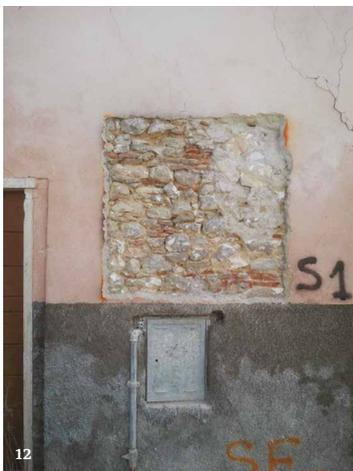
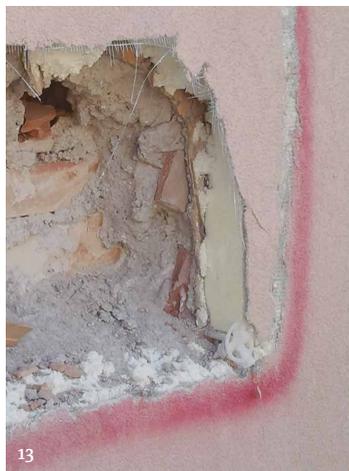
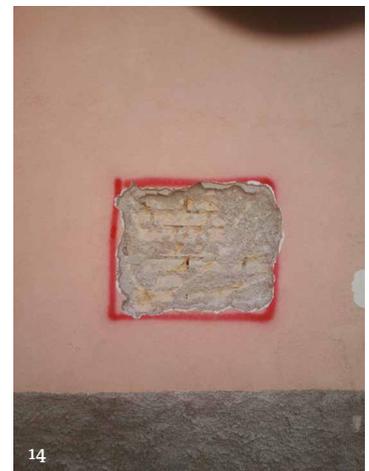
Figg. 12,13 e 14: Esempi di saggi parietali su edifici lesionati in aree compromesse da interventi pregressi

Fig. 13
Tamponatura moderna su muratura a mattoni

Fig. 14
Muratura a mattoni con sovraincasso di rivestimento

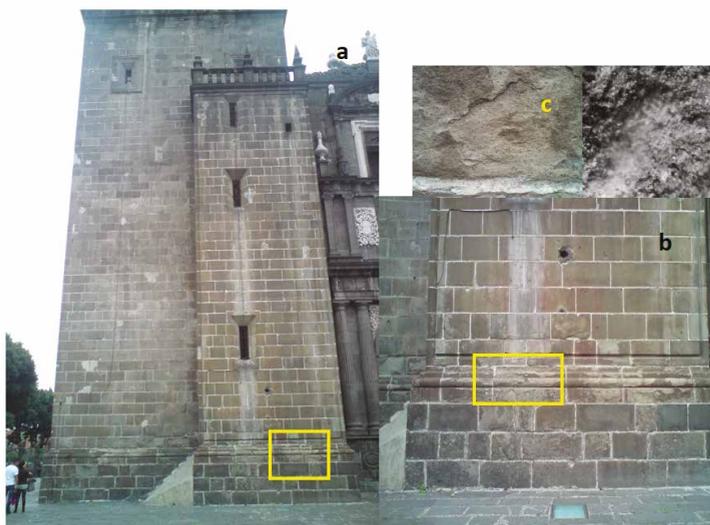
Muestra exterior 5. Muestra colectada en la fachada norte de Catedral a una altura de 1.60 m, en la Figura 5 se muestra: a) Vista panorámica lateral de la fachada norte de Catedral; b) vista frontal de la zona dañada; c) aproxi-

Fig. 5
Daño en el
guardapolvos en
fachada norte

mación al punto donde se colectó la muestra y d) micrografía de la muestra colectada en la cual puede observarse que hay varias franjas cristalinas que varían en color y magnitud. El análisis químico de esta muestra evidencia una altísima incorporación de sales ya que su conductividad es de 7.87 mS cm^{-1} , cuando que las muestras 1-4 presentaron una conductividad inferior a 1 mS cm^{-1} . Los aniones en orden de abundancia corresponden a sulfatos, carbonatos, bicarbonatos, nitratos, cloruros, fosfatos; aunque resulta muy marcado que esta muestra exhibe una concentración de sulfatos aproximadamente 4 veces la de carbonatos. La alcalinidad y nitratos tienen la misma concentración, y los cloruros están en una cantidad mínima (Tabla 1). Es importante puntualizar que esta fachada norte es la más afectada por lluvia y viento ya que en Puebla la prevalencia de los mismos ocurre en dirección noreste-suroeste la mayor parte del tiempo. (Figura 5)

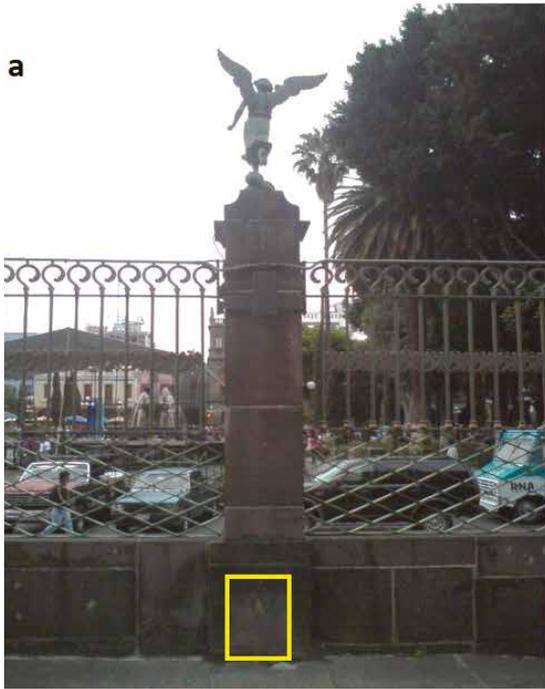
Fig. 6
Daño en la vista interior
de la barda atrial del
lado norte de Catedral

Muestra exterior 6. Muestra colectada en la vista interna de la barda atrial del lado norte de la Catedral, la muestra corresponde a una de las columnas coronada por una escultura en bronce de un ángel, y que fue colectada a 60 cm sobre el nivel del atrio. En la Figura 6 se muestra: a) panorama de la barda atrial; b) vista de la zona dañada; c) acercamiento a la zona dónde se colectó la muestra, d) micrografía de la muestra colectada. En esta muestra se puede observar que la estructura del basalto está consistente, con incorporación de cristales diferentes, pero que no forman vetas como ocurrió en la muestra 5. El análisis químico evidencia una incorporación de sales aproximadamente 2 veces la de las muestras 1-4 ya que su conductividad es de 1 mS cm^{-1} , la abundancia de aniones está en el orden de sulfatos, carbonatos (dureza total), bicarbonatos (alcalinidad), nitratos, cloruros, fosfatos (Tabla 1). Esta sección de la barda está en una zona de alta

incidencia de lluvia y viento; aunque al estar en la parte interna de la barda, minimiza el impacto de iones que en el caso de los sulfatos es aproximadamente la mitad de la concentración detectada en la fachada norte (muestra 5 – Figura 6).
