# RA

restauro archeologico

Conoscenza, conservazione e valorizzazione del patrimonio architettonico d'interesse archeologico e di quello allo stato di rudere  
Rivista del Dipartimento di Architettura dell'Università degli Studi di Firenze

Anno XXII n. 2/2014  
Registrazione Tribunale di Firenze  
n. 5313 del 15.12.2003

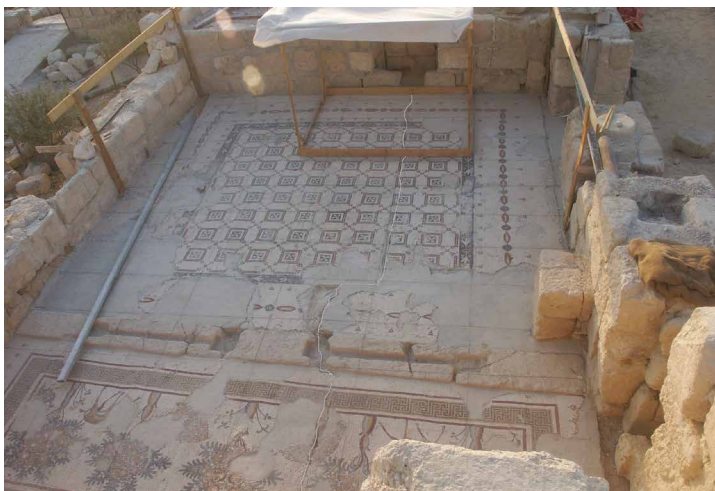
**Fig 19**  
Battistero sud, con in bianco una lesione lungo l'asse longitudinale

**Fig 20**  
Cappella della Theotocos, con in bianco una lesione lungo l'asse longitudinale

Lesioni presenti, soprattutto sulle due ali laterali nord e sud, correvano lungo l'asse longitudinale est-ovest, interessando i muri e i livelli pavimentali con un'azione di rotazione dei muri perimetrali nord e sud verso l'esterno. Lo stato di conservazione degli elementi lapidei coperti non destava comunque grandi preoccupazioni, fatta eccezione per alcune aree dei mosaici, dove il letto di malta cementizia dei precedenti interventi conservativi aveva causato la presenza di efflorescenze saline sulla superficie musiva.

La copertura, per le caratteristiche del materiale, era soggetta a forti escursioni termiche e subiva continue dilatazioni e contrazioni, che nel tempo hanno causato una sconnessione dei muri perimetrali longitudinali e lesioni longitudinali sui muri e sui pavimenti mosaicati (figg. 19-20).

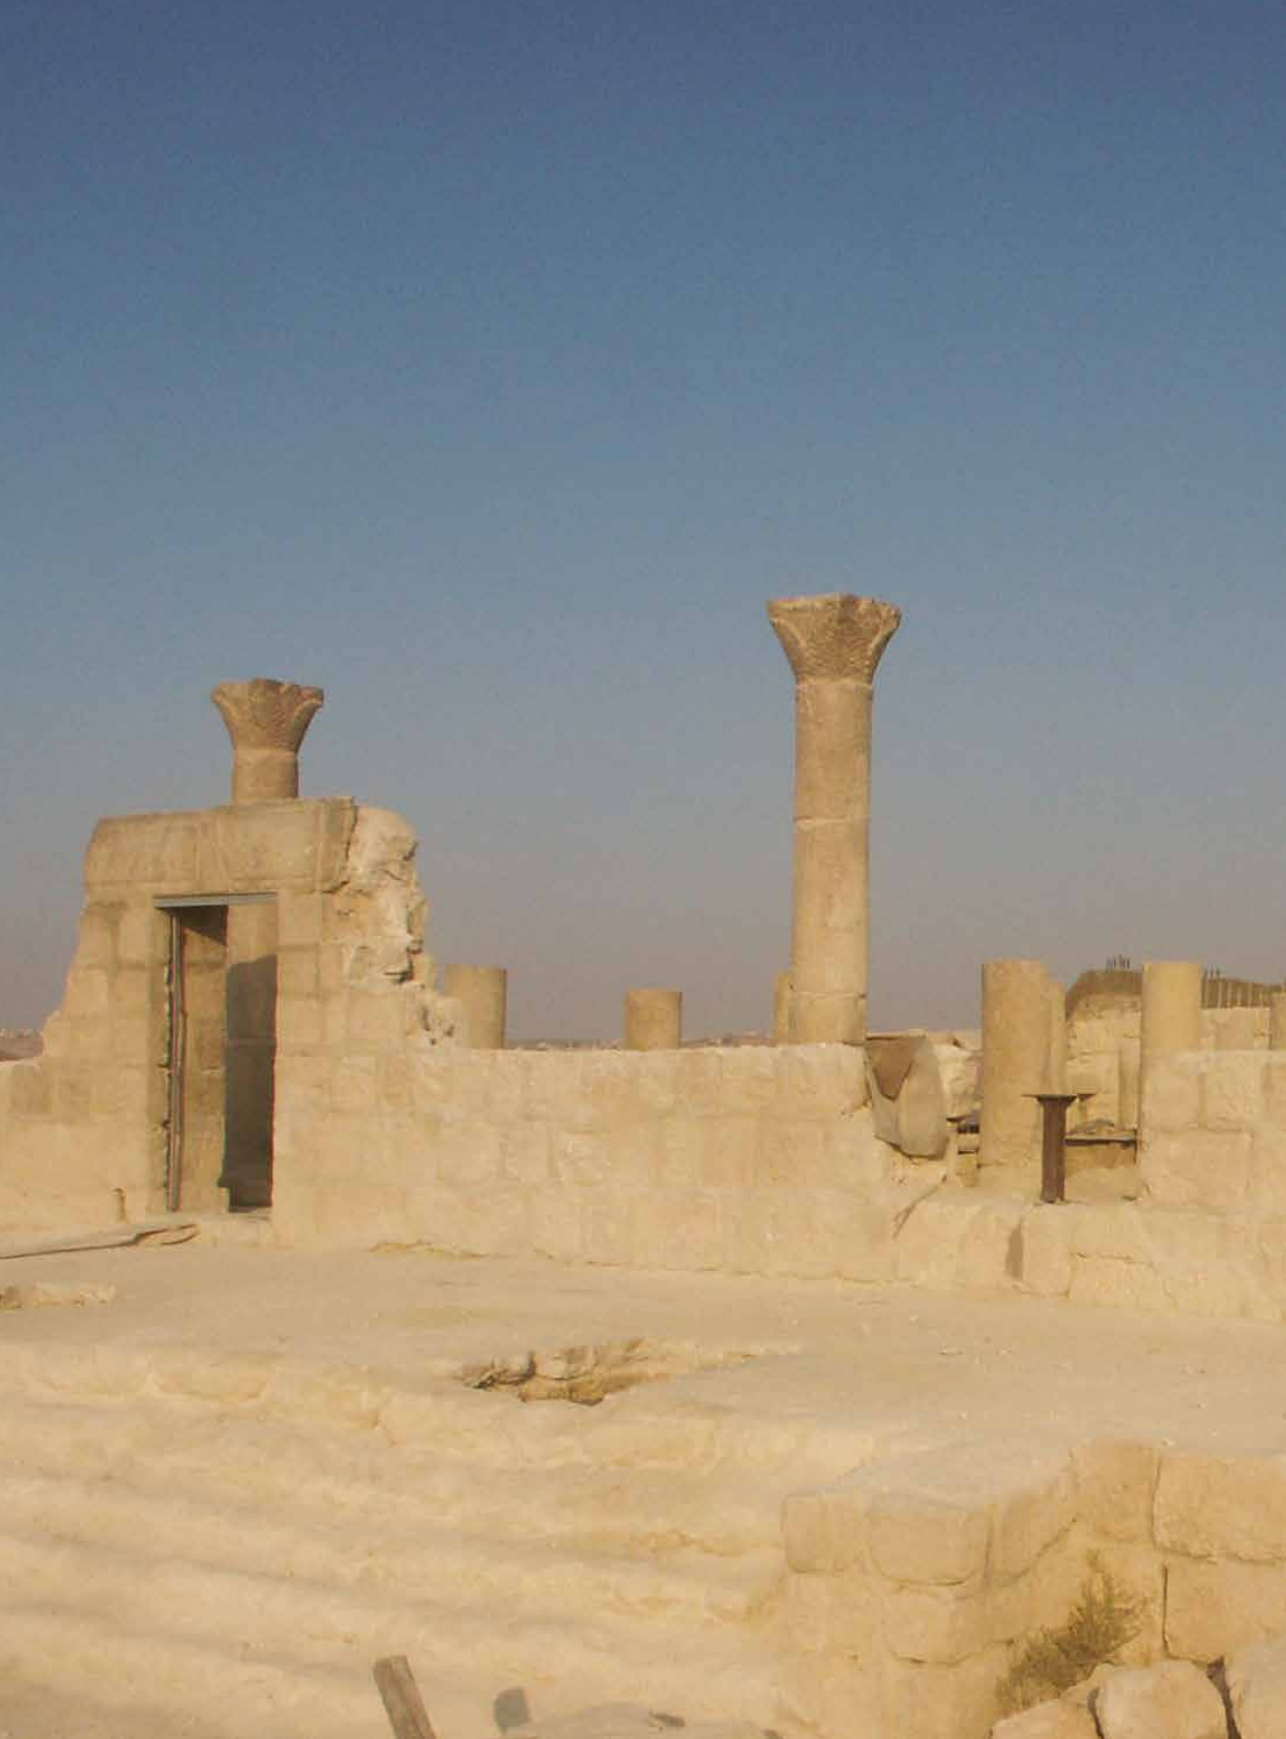
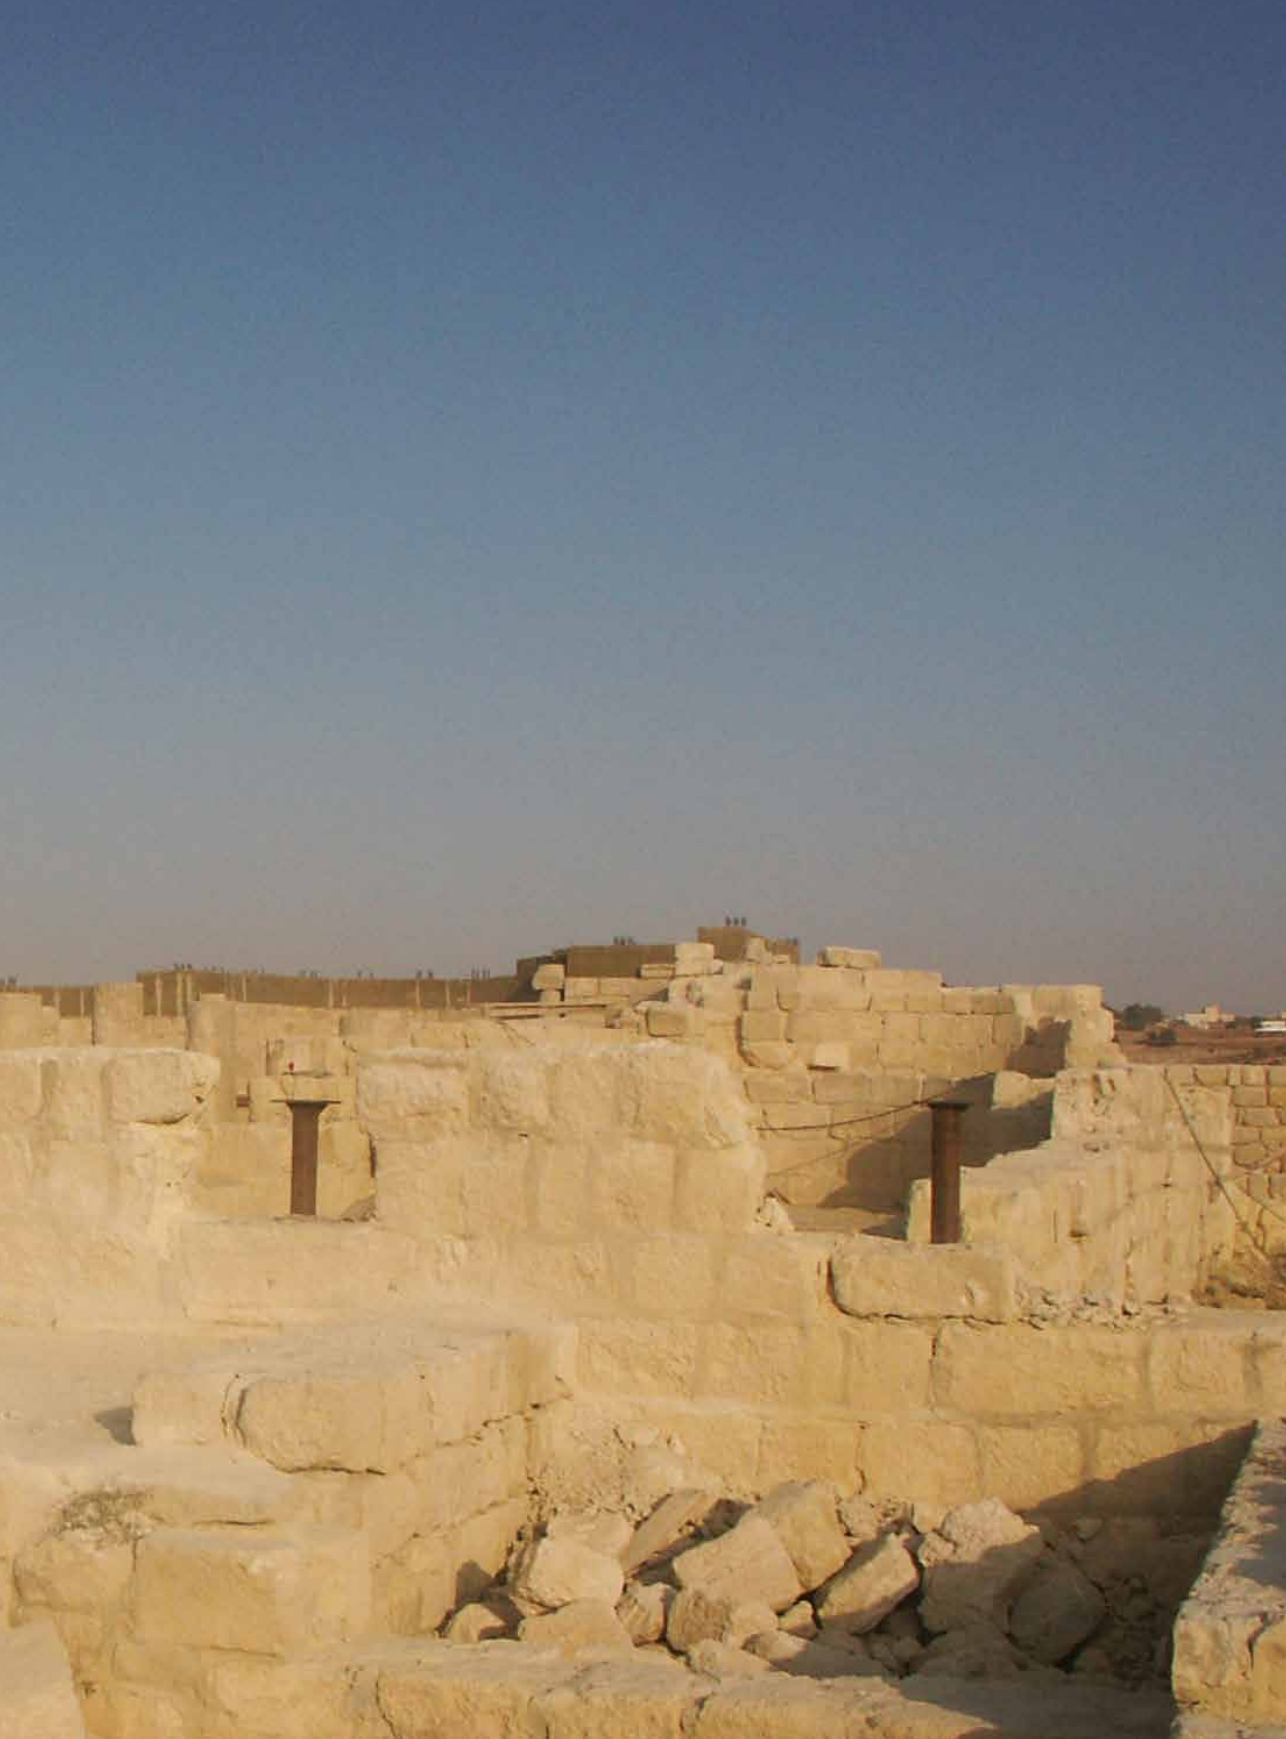
Fig. 24  
Micropali di fondazione  
della nuova copertura

Fig. 26  
Particolare della muratura  
ventilata a cassa vuota

Sui pali così realizzati, mediante un sistema di collegamento orizzontale in testata, è stata innalzata una maglia metallica verticale di sostegno della copertura e dei muri perimetrali *a cassa vuota*, costituiti da un paramento ventilato esterno in lastre di pietra, da uno strato coibentante intermedio e da un paramento interno leggero (fig. 26).

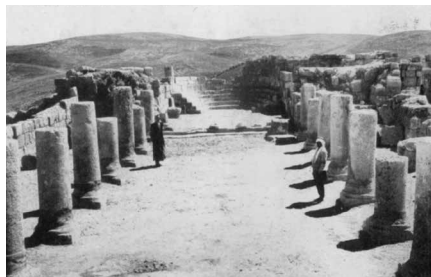
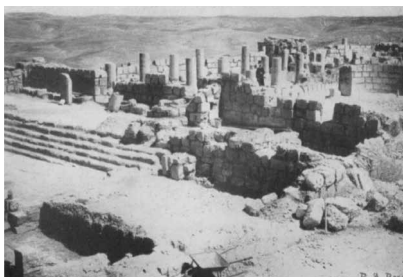
Fig. 28 - 29  
Strutture rinvenute  
nello scavo  
del 1933 (Saller 1934)

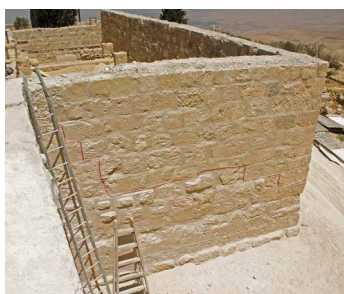
Fig. 30

Individuazione delle stratigrafie antiche

Si è quindi portato a termine un rilievo stratigrafico diretto anche sulle sezioni di muro – secondo i metodi dell'*archeologia dell'architettura* – per cercare di individuare le ricostruzioni, effettuate tra gli anni '30 e '60, con materiale in crollo proveniente dagli scavi del tutto simile a quello trovato in posto (fig. 30).

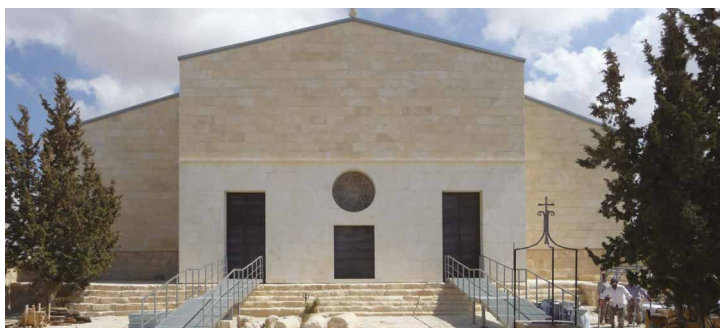
**Fig. 35**  
Sezioni longitudinali est-ovest

All'interno della basilica la struttura metallica della nuova copertura evidenzia, mediante la differenziazione delle distinte campate, i vari corpi di fabbrica: capriate *polonceau* nel corpo centrale, travi reticolari nei corpi laterali. Le travi trovano sostegno, mantenendo gli attuali appoggi interni lungo i quattro assi murari longitudinali della basilica, nei pilastri metallici collegati direttamente alla struttura su micropali (fig. 35).

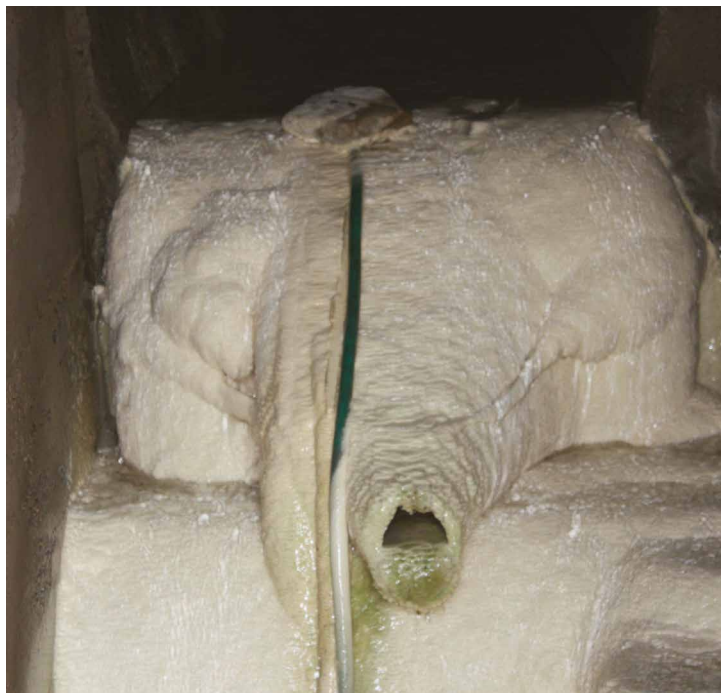
**Fig. 5**

Particolare delle  
incrostazioni calcaree  
sulle tubazioni in  
un tratto ricostruito  
dell'acquedotto

Gran parte di questi condotti, comprese le tubazioni e le fontane interne alle ville ed ai giardini versano oggi in uno stato di forte degrado, causato sia dalla presenza di concrezioni e depositi calcarei (Fig. 5), sia dalla mancata di capillari e costanti interventi di restauro. Inoltre gran parte di essi pur avendo ancora oggi una portata di acqua considerevole alla sorgente (in particolare Poggio a Caiano e Villa Petraia), finiscono per dissiparla in vari modi lungo il percorso. A Poggio a Caiano ad esempio è stato eseguito uno studio approfondito alcuni anni fa, dopo il blocco totale e repentino del flusso, che ha portato a scoprire, oltre ad una serie di perdite ed infiltra-

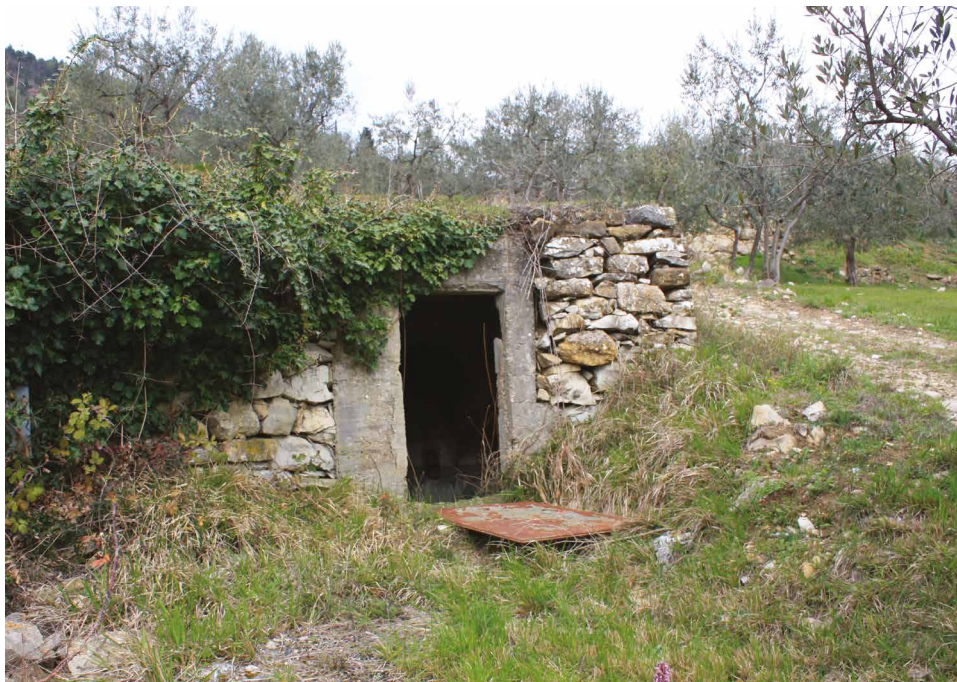
Fig. 13

La prima quella di Valcenni alto si trova oggi all’interno di un oliveto privato, in stato di semi abbandono, con sistemazioni a terrazzamento in parte degradato (Fig. 13). A breve distanza della antica captazione, sono visibili, anche in periodo non particolarmente piovosi, zone di gemitto e ristagno d’acqua. Nel caso di Petraia e Castello, il sito già interessato da interventi idraulici e di captazione sotto i romani, ma questo fu oggetto di grandi lavori anche sulle sorgenti e falde idriche, con la costruzione delle ville e la realizzazioni dei giardini. Chiaramente le caratteristiche di particolare mineralizzazione e durezza dell’acqua hanno sempre causato problematiche di otturazione dei condotti, creando dei veri e propri concrezioni che con il tempo hanno occluso definitivamente alcuni tratti dove le condotte diminuivano il loro diametro. In tal senso sono state nel tempo realizzati sistemi di decantazione e di condotte e tubazioni plurime che costituiscono anche manufatti da valorizzare.

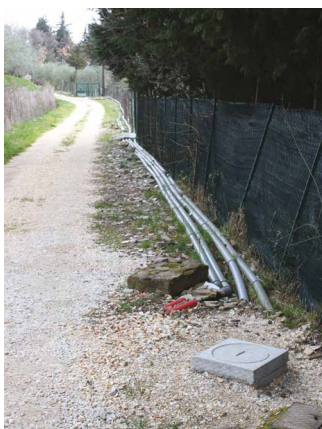
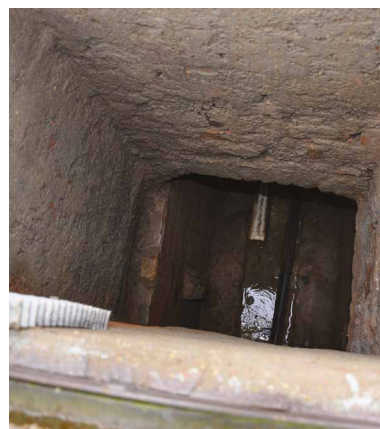
Fig. 15

Pozzetto di ispezione

Oggi è possibile riscontrare tali accumuli all'interno dei pozzetti di ispezione posizionati lungo il percorso, così come sono state realizzate, seppur raramente, vasche di sedimentazione (clastica).

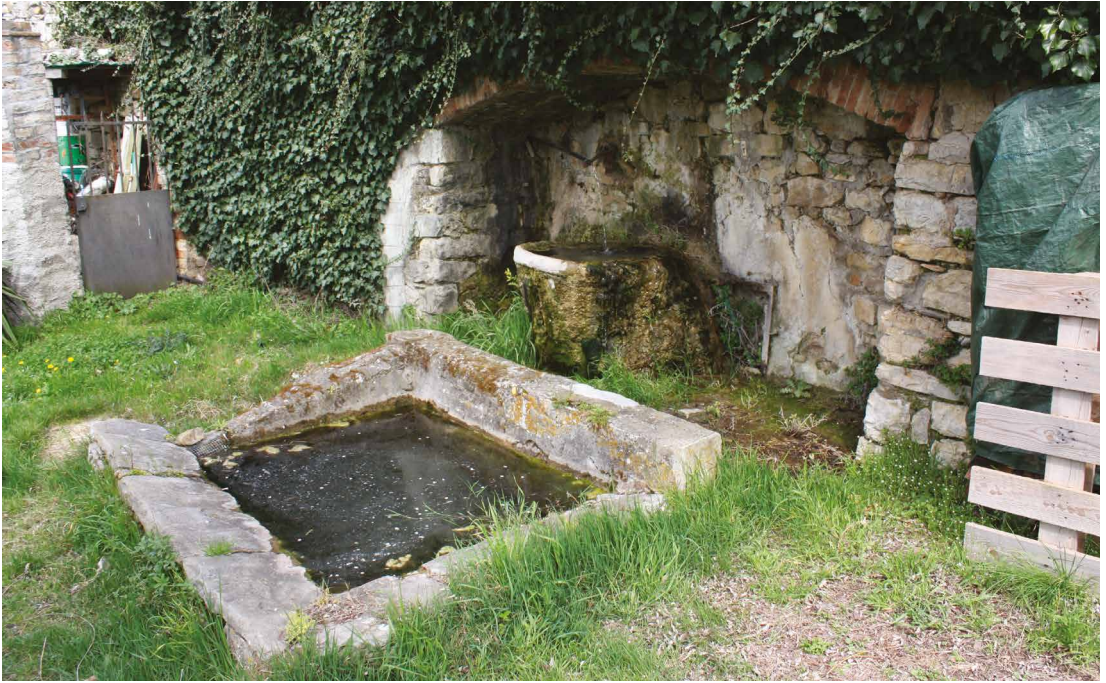
**Fig. 16**  
Acquedotto  
Valcenni antiche  
derivazioni e  
vasche in stato di  
abbandono

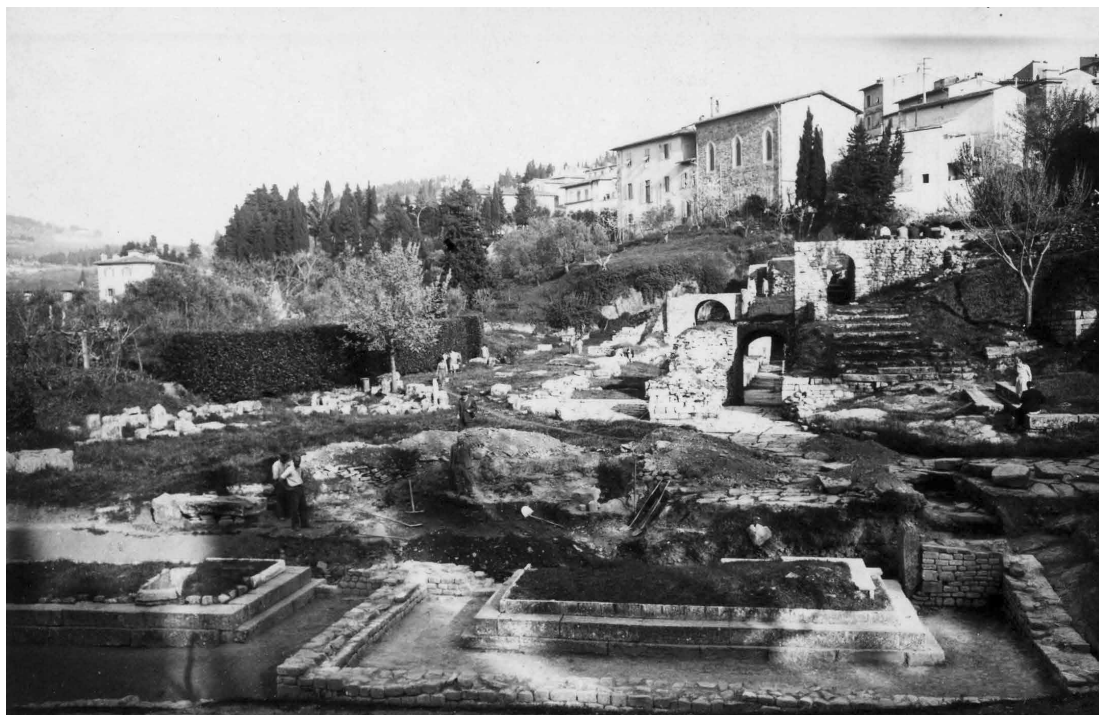
Fig. 7  
Lato occidentale  
della stoà: restauro  
anni '60

Diverso e più complesso, per lo stato maggiormente precario delle strutture, sarà l'intervento su quelle appartenenti al tempio romano, particolarmente nel caso di quelle relative alla stoà: evidente qui il degrado sulle creste dei muri anche in quelle parti integrate con materiale cementizio, un degrado in buona parte attribuibile anche alla frequentazione da parte del pubblico (Fig. 7).

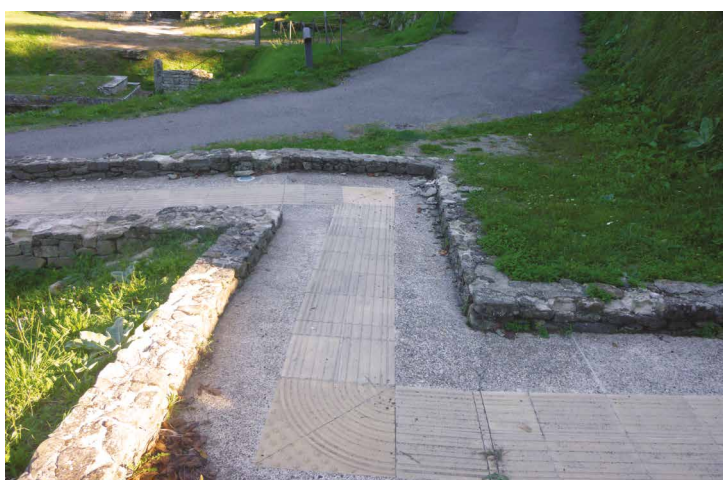
**Fig. 13**  
Struttura di terrazzamento, lato occidentale area

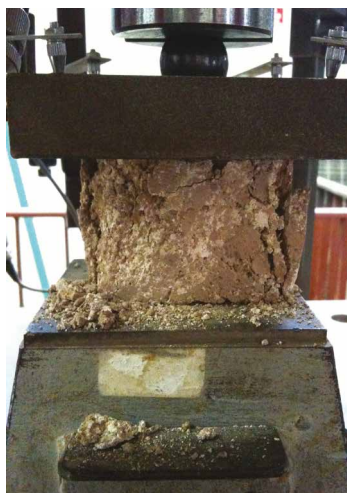
Fig. 8  
Compression test

The uniaxial compression test was performed on the material fallen from the aqueduct on 4 samples cut in cubic shape (average size:  $5 \times 5 \times 5 \text{ cm}$ ) (Fig.8). The results show an average compressive strength value equal to 3,5 MPa.

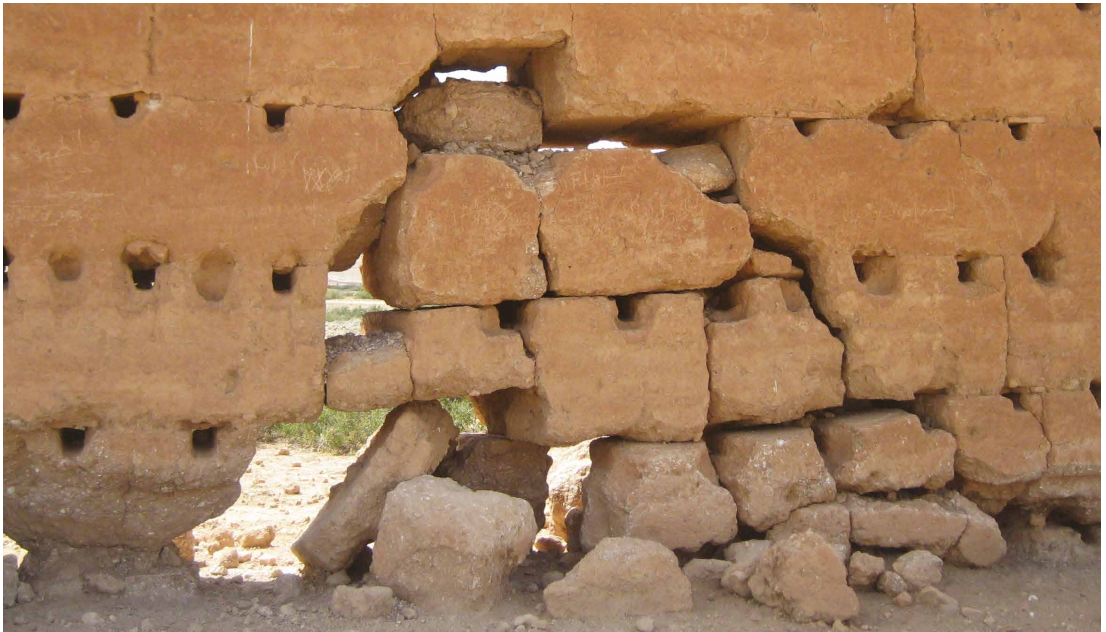
A different mechanism occurs whenever the erosion involves both sides of the wall. In this case the equilibrium is maintained, but when the first row of blocks breaks up, leaving the upper rows without support, the structure activates in search of a different configuration of stability. The blocks without support rotate, scrubbing on the adjacent ones, around three points, drawing first a V (like a flat arch) that early turns into a sort of arch (after some further settlements).

vement is hindered by the presence of the lateral blocks that constitute a constraint. The different phases in the creation of the “discharging arches” are clearly visible throughout the system of walls (Fig.13).

**Fig. 13**  
Damage mechanisms  
in the aqueduct wall:  
the discharging arch

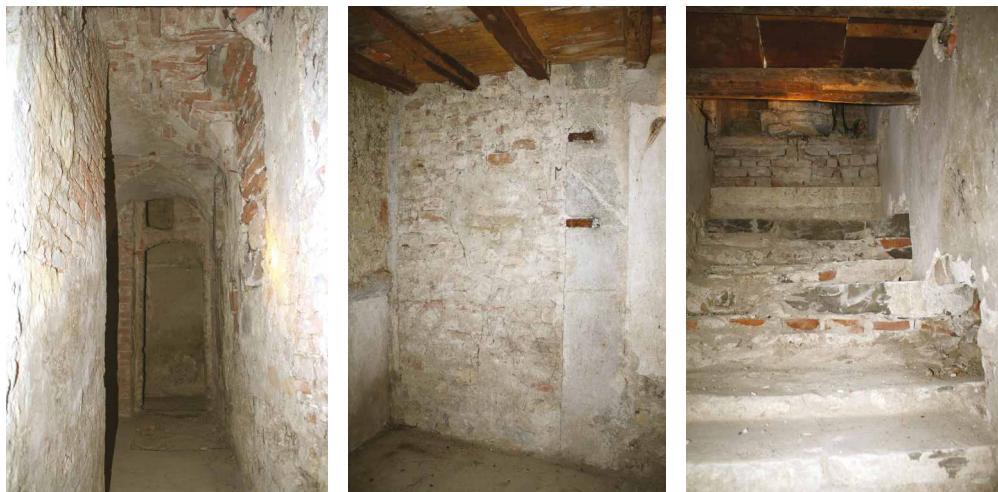
**Fig. 4**  
Il livello della torre accecato in seguito all'intervento di Giulio Parigi come appare oggi. La mancanza di intonaco permette di leggere la tessitura muraria e di distinguere in alcuni punti le parti più antiche in pietra da quelle in laterizio realizzate successivamente

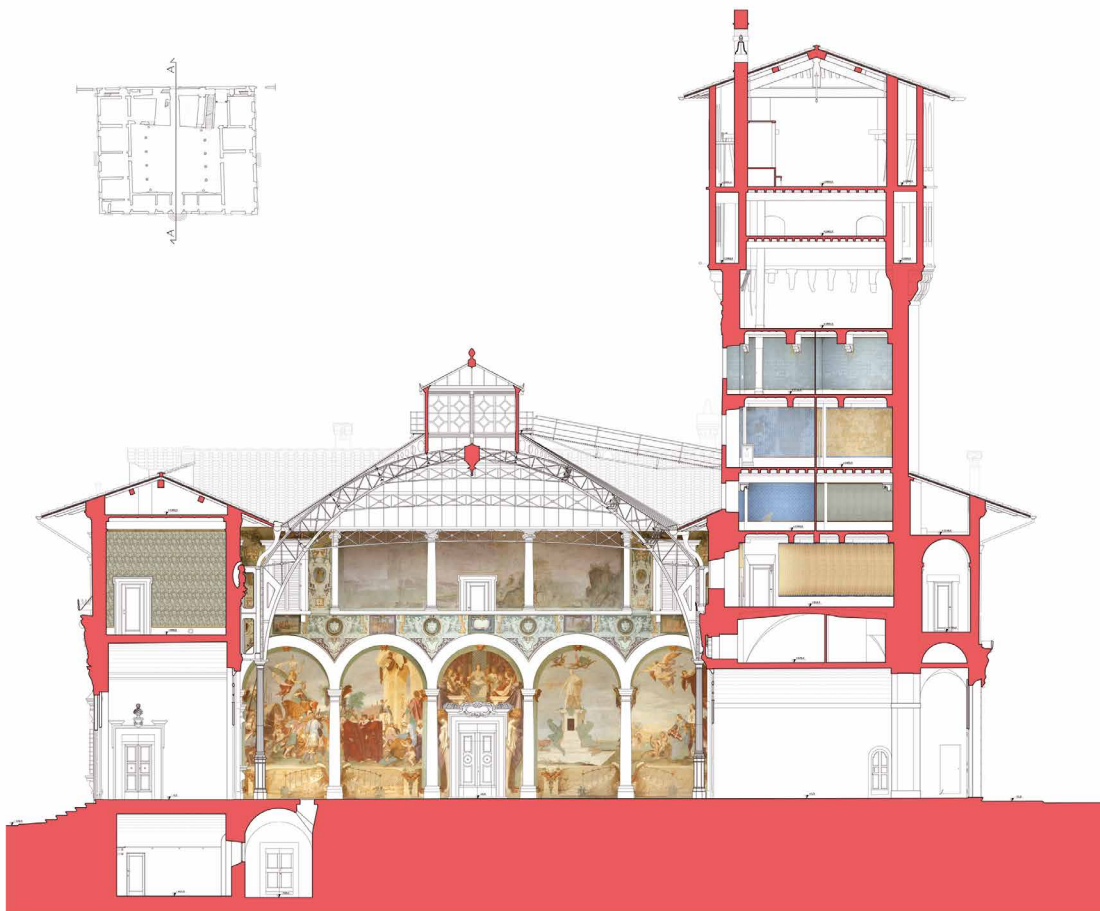
**Fig. 7**  
Sezione longitudinale della Villa (Bastiani-Zanetti 2010). Si nota che l'inserimento della volta a botte sopra l'androne nord taglia la volta a crociera dell'originario piano di accesso alla torre e che gli interpiani degli attuali livelli 3 e 5 risultano incongrui con le caratteristiche architettoniche e dimensionali dei rispettivi solai di copertura

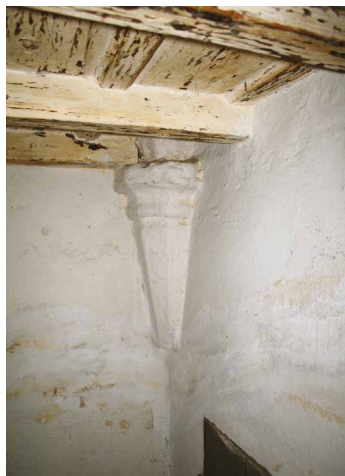
È possibile avanzare alcune ipotesi relative alla composizione della torre antecedente all'intervento del Parigi. Attualmente essa comprende nove livelli, considerando anche il *livello buio*, il nuovo livello realizzato sopra l'androne e la sopraelevazione di due piani. Originariamente i livelli dovevano essere soltanto tre, cui va aggiunto il probabile camminamento di ronda immediatamente sopra i beccatelli: il primo era il livello appena descritto, corrispondente al piano terreno; il secondo era posto a quota +812,5 cm, corrispondente al terzo livello attuale; il terzo ed ultimo, a quota +1403,5 cm, corrispondente al quinto (Fig. 7). Questa conclusione deriva dall'osservazione delle coperture dei vani: al primo livello, unico diverso dagli altri, è presente una volta a crociera (altezza da terra +580 cm) con peducci in pietra (Fig. 8) visibili solo in parte in quanto due di essi risultano

**Fig. 8**  
Particolare di un peduccio in pietra della volta a crociera nascosta dal nuovo solaio ligneo. Dei quattro peducci oggi ne sono visibili soltanto due; gli altri sono stati inglobati nel rinfiacco della volta a botte sopra l'androne nord

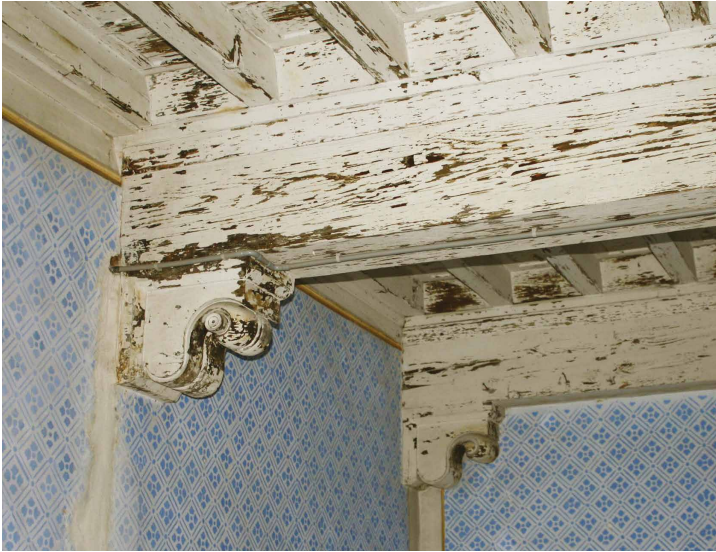
**Fig. 9**  
Particolare delle mensole lignee all'attuale terzo livello della torre. La morfologia e la precisione dei dettagli, unitamente alle dimensioni delle travi hanno portato a sostenere che il piano di calpestio di questo livello non sia originale

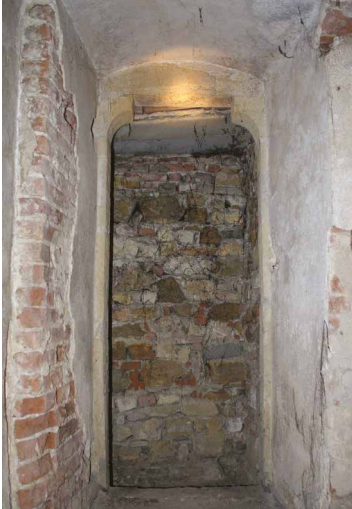
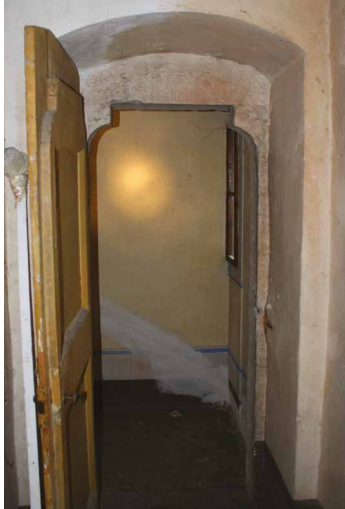
**Fig. 10**  
Confronto tra le due porte bilobate presenti al livello buio (a sinistra) e all'attuale quinto livello (a destra). Le stesse caratteristiche dimensionali e morfologiche suggeriscono la funzione di accesso ad un vano principale

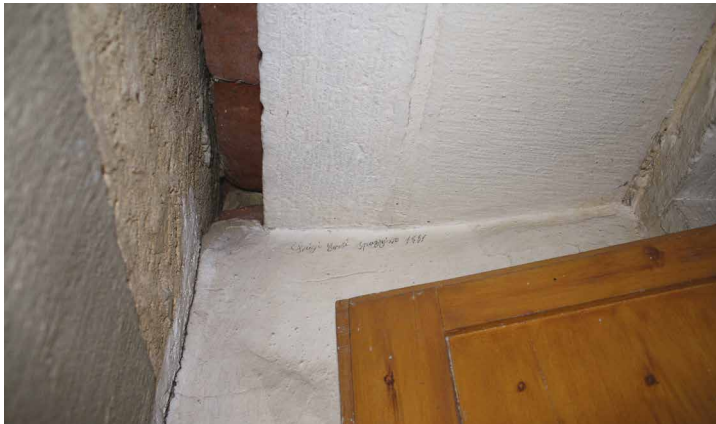
**Fig. 11**  
Particolare del fodero murario (a sinistra) addossato alla torre creato per regolarizzare la facciata sul cortile

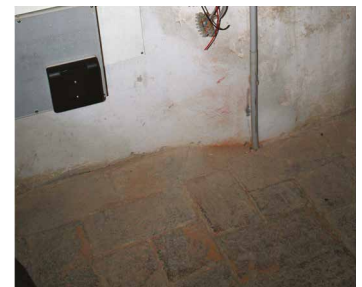
**Fig. 12**  
Particolare del ringrosso murario a livello delle soffitte nell'ala nord della villa. In questo punto si innestava il muro originario (parallelo alla torre) demolito durante i lavori voluti da Ferdinando I per consentire il collegamento con i nuovi ambienti al primo piano

te più bassa suggerisce l'appartenenza al nucleo più antico e confermerebbe quindi l'ipotesi dell'esistenza del baluardo difensivo, mentre la parte sovrastante in laterizio indica la muratura aggiunta per regolarizzare le falde della copertura durante i cinquecenteschi lavori di trasformazione della villa.

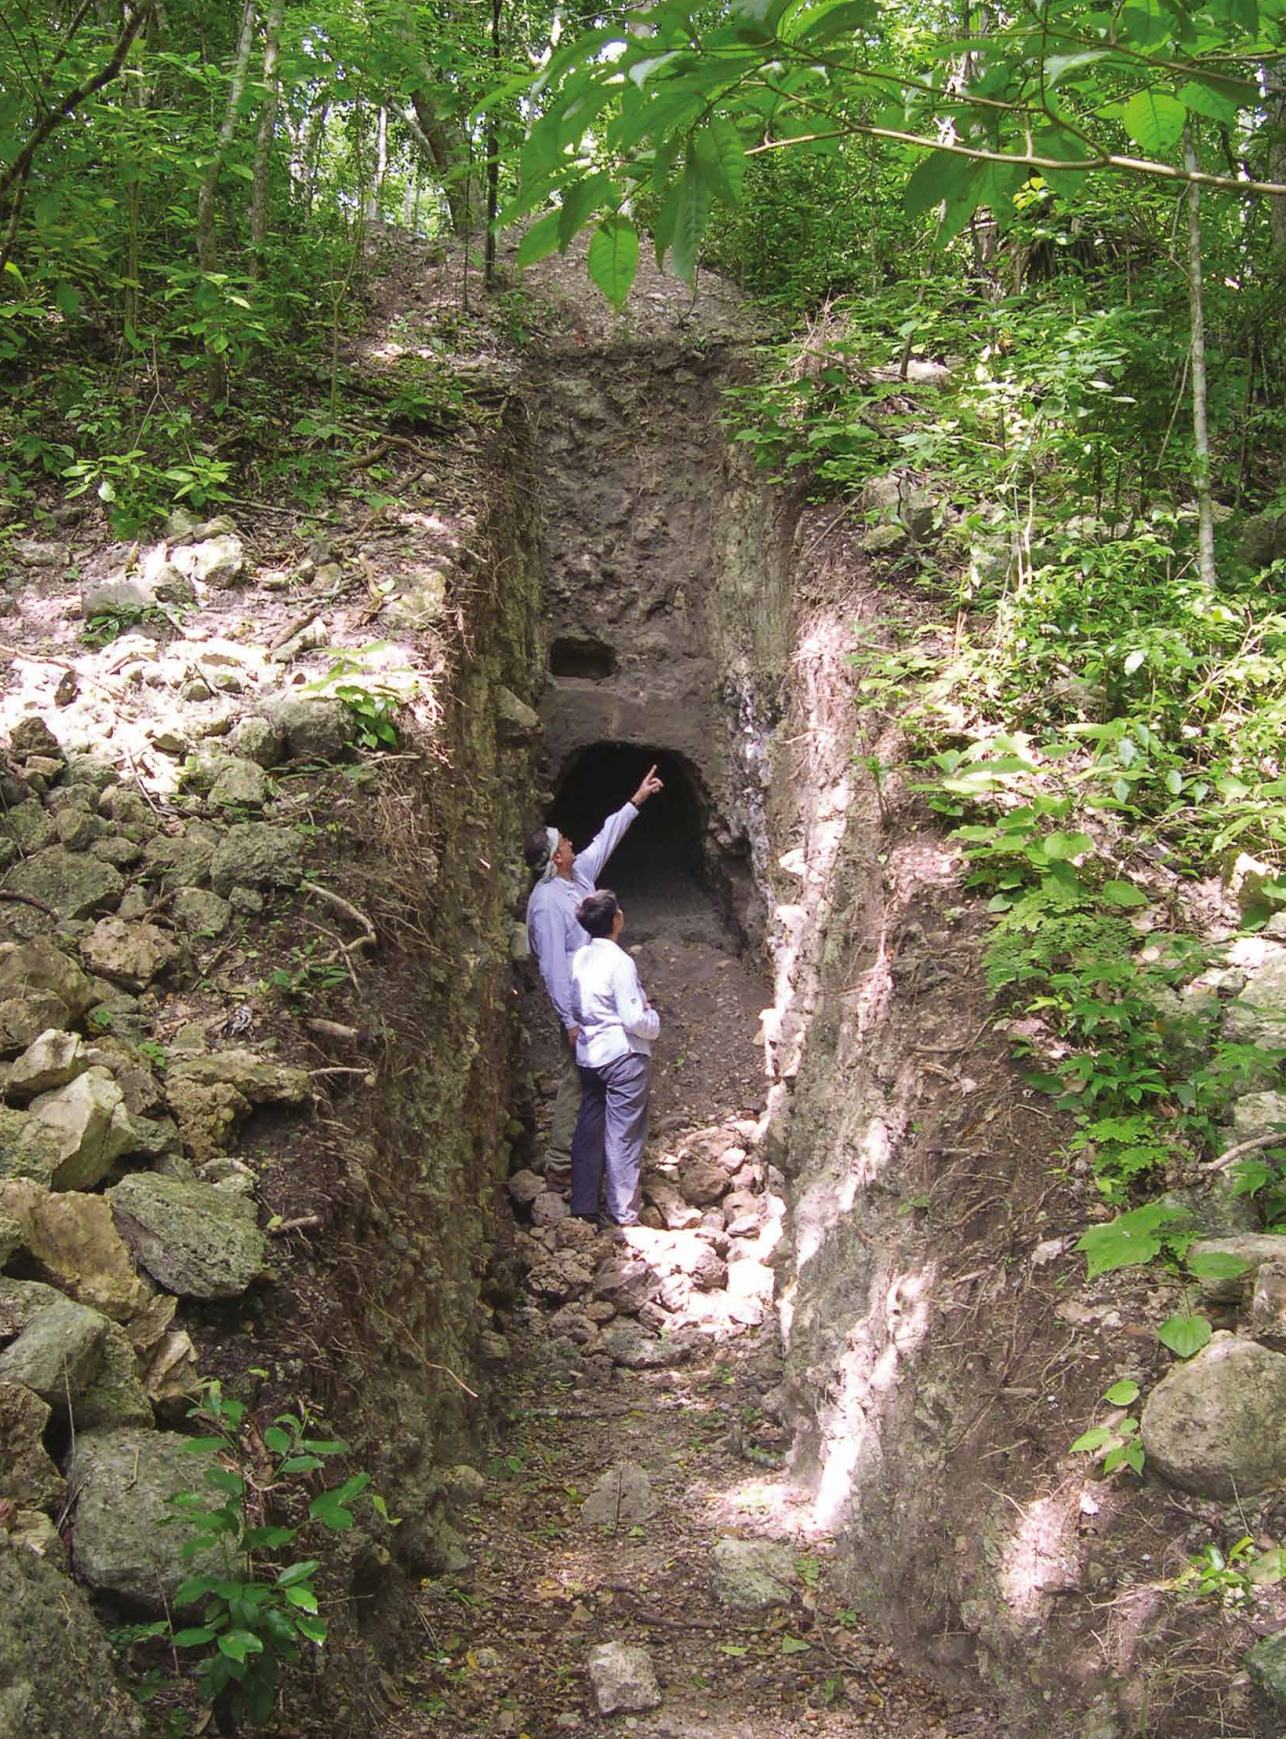
Fig. 14  
Sviluppo in alzato del fortilizio antecedente ai lavori cinquecenteschi. In nero sono rappresentate le parti originali e in rosso le parti aggiunte. (Bastiani-Zanetti 2010)

nianza estremamente importante in merito è lo schizzo a carboncino su una parete del lato ovest dei sottotetti risalente all'epoca dei grandi lavori cinquecenteschi e raffigurante lo schema di sopraelevazione del tetto. Anche se in parte danneggiato tuttavia il disegno mostra chiaramente l'antica copertura a capriata (con la trave di colmo perfettamente centrata rispetto agli ambienti sottostanti prima dell'inserimento della loggia) e la sistemazione variata conseguente alla creazione di un nuovo ambiente in aggetto verso il cortile (la loggia appunto), per la cui realizzazione si rendeva necessario – mantenendo inalterata l'altezza di gronda – lo spostamento del colmo verso il cortile ed un parziale rialzo della quota del colmo stesso. Tutto il fortilizio infine doveva essere cinto da mura difensive di cui oggi non rimane alcuna traccia. L'unica probabile testimonianza visibile di questa antica cerchia muraria è data dal muro a retta del piano del vivaio, rappresentato nella veduta dello Zocchi del 1774<sup>14</sup> con ancora la merlatura originaria, e considerata la pendenza del terreno antecedente alla realizzazione dei piani terrazzati, questo massiccio muro in pietra aveva certamente funzione difensiva e costituiva una prima barriera contro gli attacchi nemici (Fig. 14).

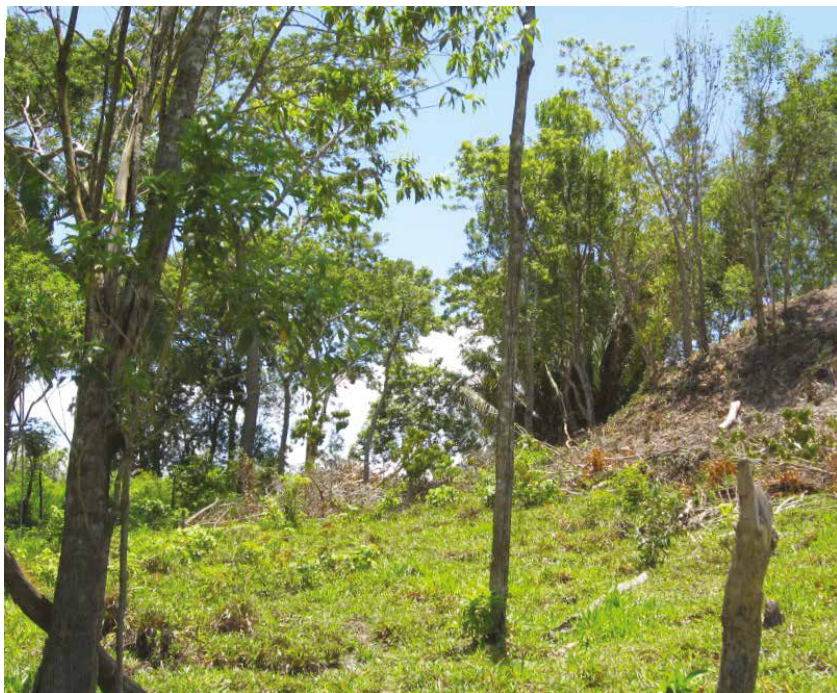
**Fig. 1**  
Vista panorámica de la fachada norte de la Acrópolis de Chilonché en la que se aprecia el destructivo túnel de saqueo que atraviesa el centro de la misma. (Foto G. Muñoz 2009)

algunos paños de bóvedas. Nos sorprendió la calidad de su arquitectura y la complejidad de la estructura de los muros visibles, así como la aparición de algunas soluciones constructivas singulares tales como un pequeño arco para unir dos estancias. En definitiva, todo esto ofrecía claros indicios sobre la importancia y calidad de sus constructores (Fig. 1).

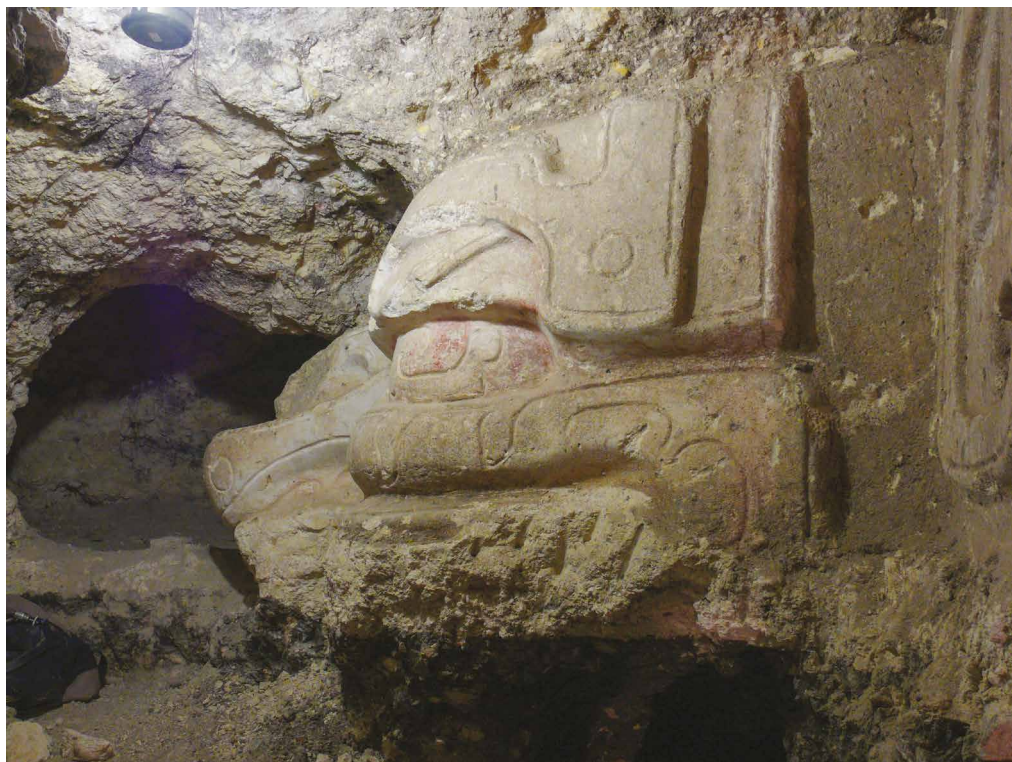
**Fig. 4**  
Detalle del rostro del "mascarón" en el que se aprecian restos del revestimiento de estuco de color rojo. (Foto G. Muñoz 2009)

que apoya todo el peso sobre el nivel de piso, dando la impresión de estar saliendo del agua o del interior de la tierra<sup>10</sup> (Fig.4).

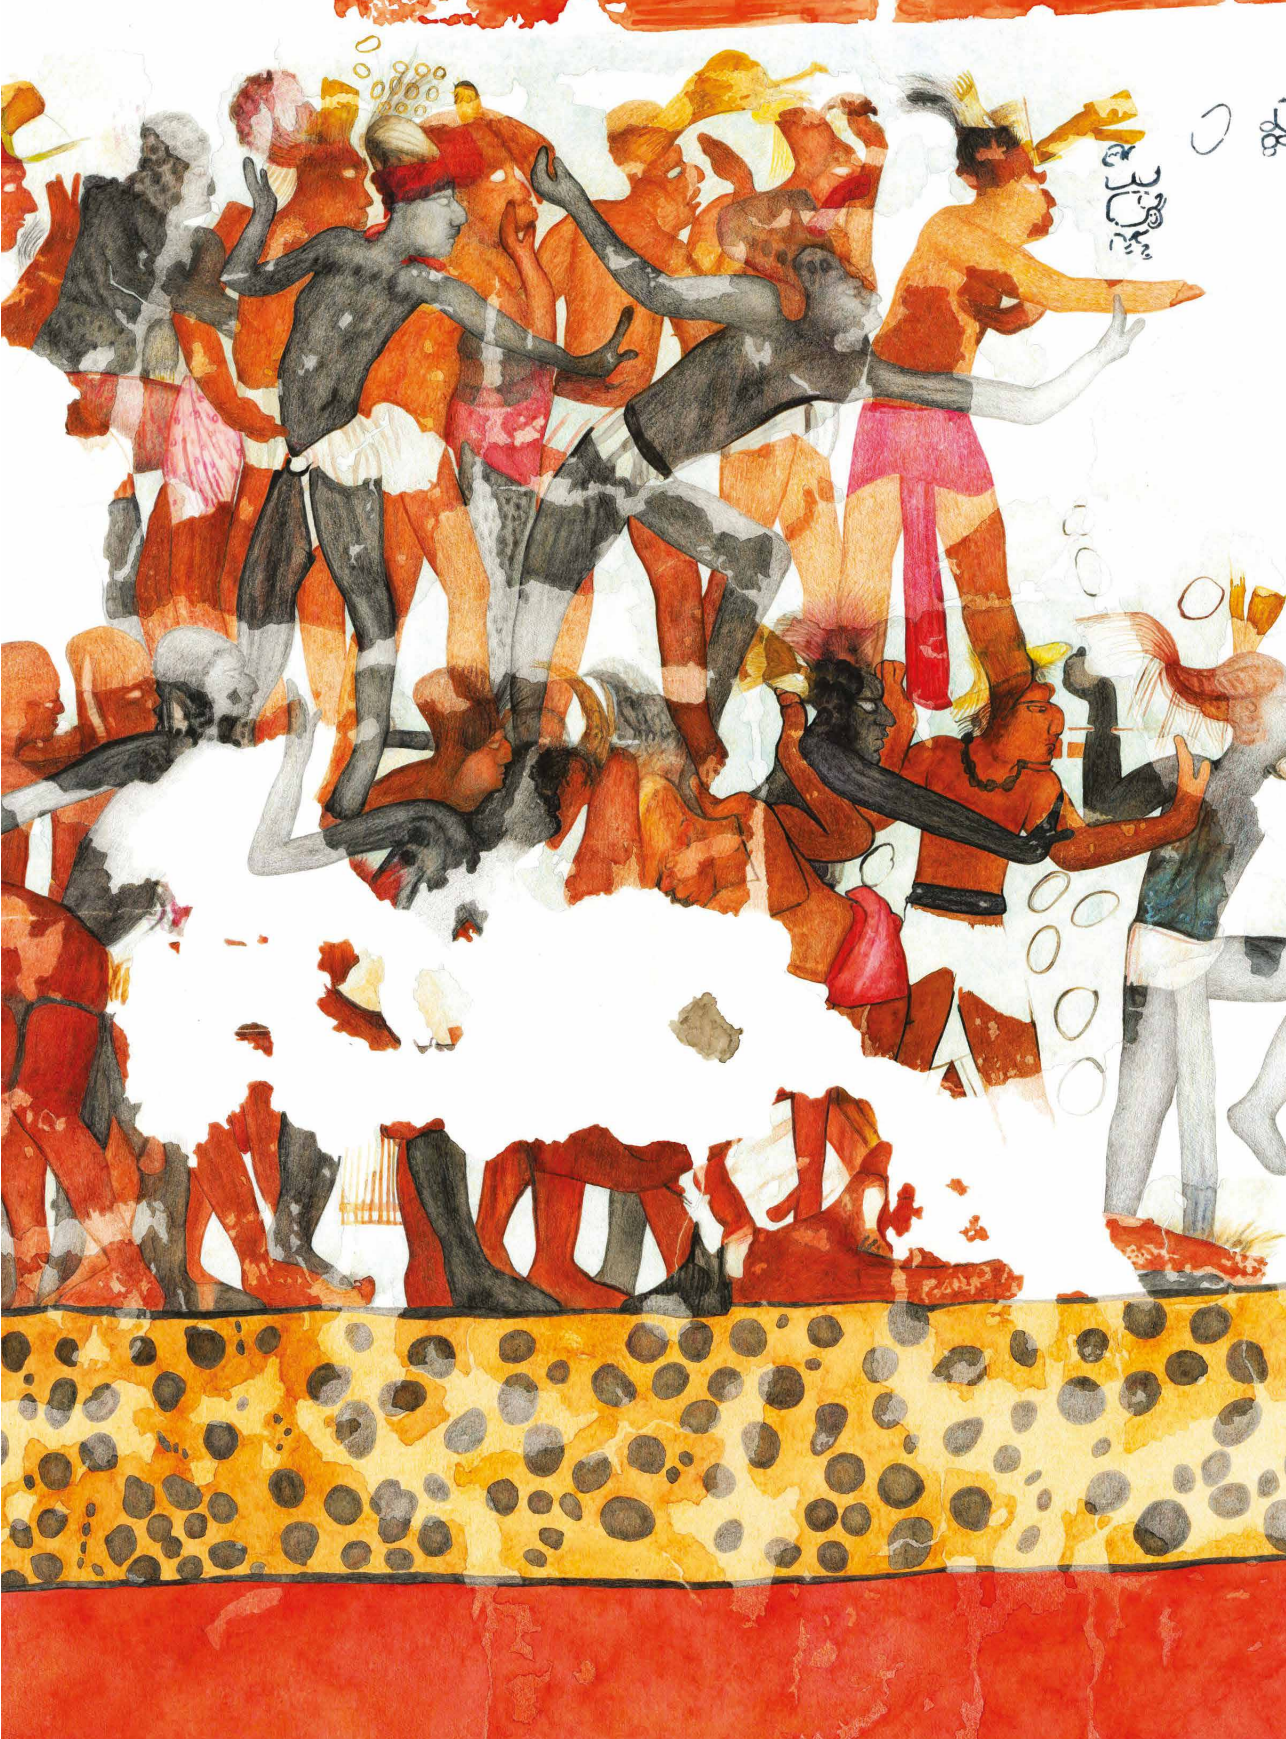
**Fig.12**

Reproducción de una de las escenas pintada en la pared oeste de la Sala de las Pinturas (Cuarto 6). (Dibujo M. Á. Núñez, PLB 2013)

Al finalizar esa temporada de campo, se procedió a cerrar nuevamente la cámara con métodos reversibles, reabriéndose al año siguiente con el fin de comenzar las tareas de documentación del mural. Éstas consistieron en un levantamiento fotográfico con equipo especializado con el fin de emprender una reconstrucción fotogramétrica de todo el conjunto, así como en el calcado de las pinturas mediante el empleo de hojas de acetato, como base para la realización de una reconstrucción a escala 1:2, mediante el empleo de acuarelas y témpera, en un esfuerzo por obtener una reproducción lo más fiel posible de los colores originales<sup>23</sup> (Fig. 12).

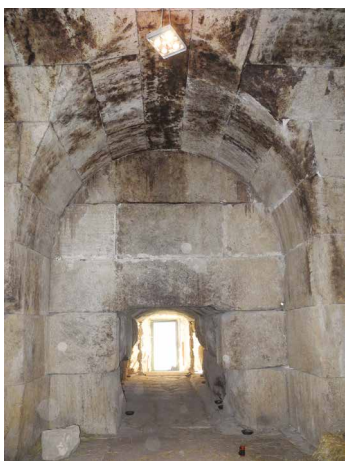
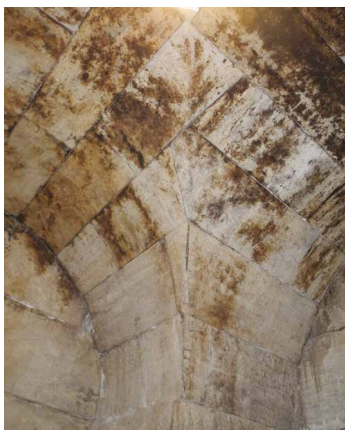
Fig. 7  
Vista della cella  
sepolcrale verso  
l'ingresso

Fig. 8  
Particolare della  
volta a crociera della  
cella sepolcrale

ci, nel sepolcro si imposta il sistema voltato: i conci delle volte a botte e della crociera sono sempre in *opus quadratum*, su filari continui di notevole altezza, che assumono la dimensione minima di 57 cm nel concio di chiave. Fra la crociera e i tratti di volta a botte non vi sono discontinuità né di profilo, né di apparecchio murario (Fig. 8). Gli spigoli della crociera sono costituiti da pezzi speciali passanti che involgono le due vele adiacenti, in particolare il concio si sviluppa prevalentemente su un lato e oltrepassa lo spigolo della crociera con un piccolo risvolto su cui si attesta il concio successivo del medesimo filare. La lavorazione è estremamente raffinata, si rispetta la continuità dell'apparecchio murario e i conci sono posti in opera con giunti notevolmente sottili. Si osserva inoltre che il primo filare del sistema voltato in ciascun angolo è formato da un unico concio lavorato con la faccia intradossale curva. Questa parte con ogni probabilità è stata posta in opera con conci su filari orizzontali, ma non è escluso che la stessa tecnica costruttiva sia stata adottata almeno per il successivo filare superiore, mentre i restanti potrebbero essere formati da conci a cuneo.

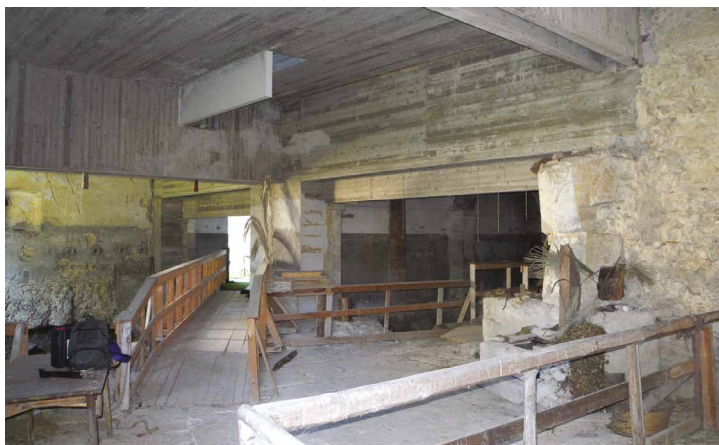
**Fig. 11**  
Vista del piano terra, i nuovi solai e le travi ricalate in cemento armato a doppia ala che appoggiano (a destra) sui resti del sepolcro
