restauro archeologico

The knowledge, conservation, and valorization
of all endangered, neglected,
or ruined architectural structures.
**Journal of the Department of Architecture
University of Florence**

1 | 2016

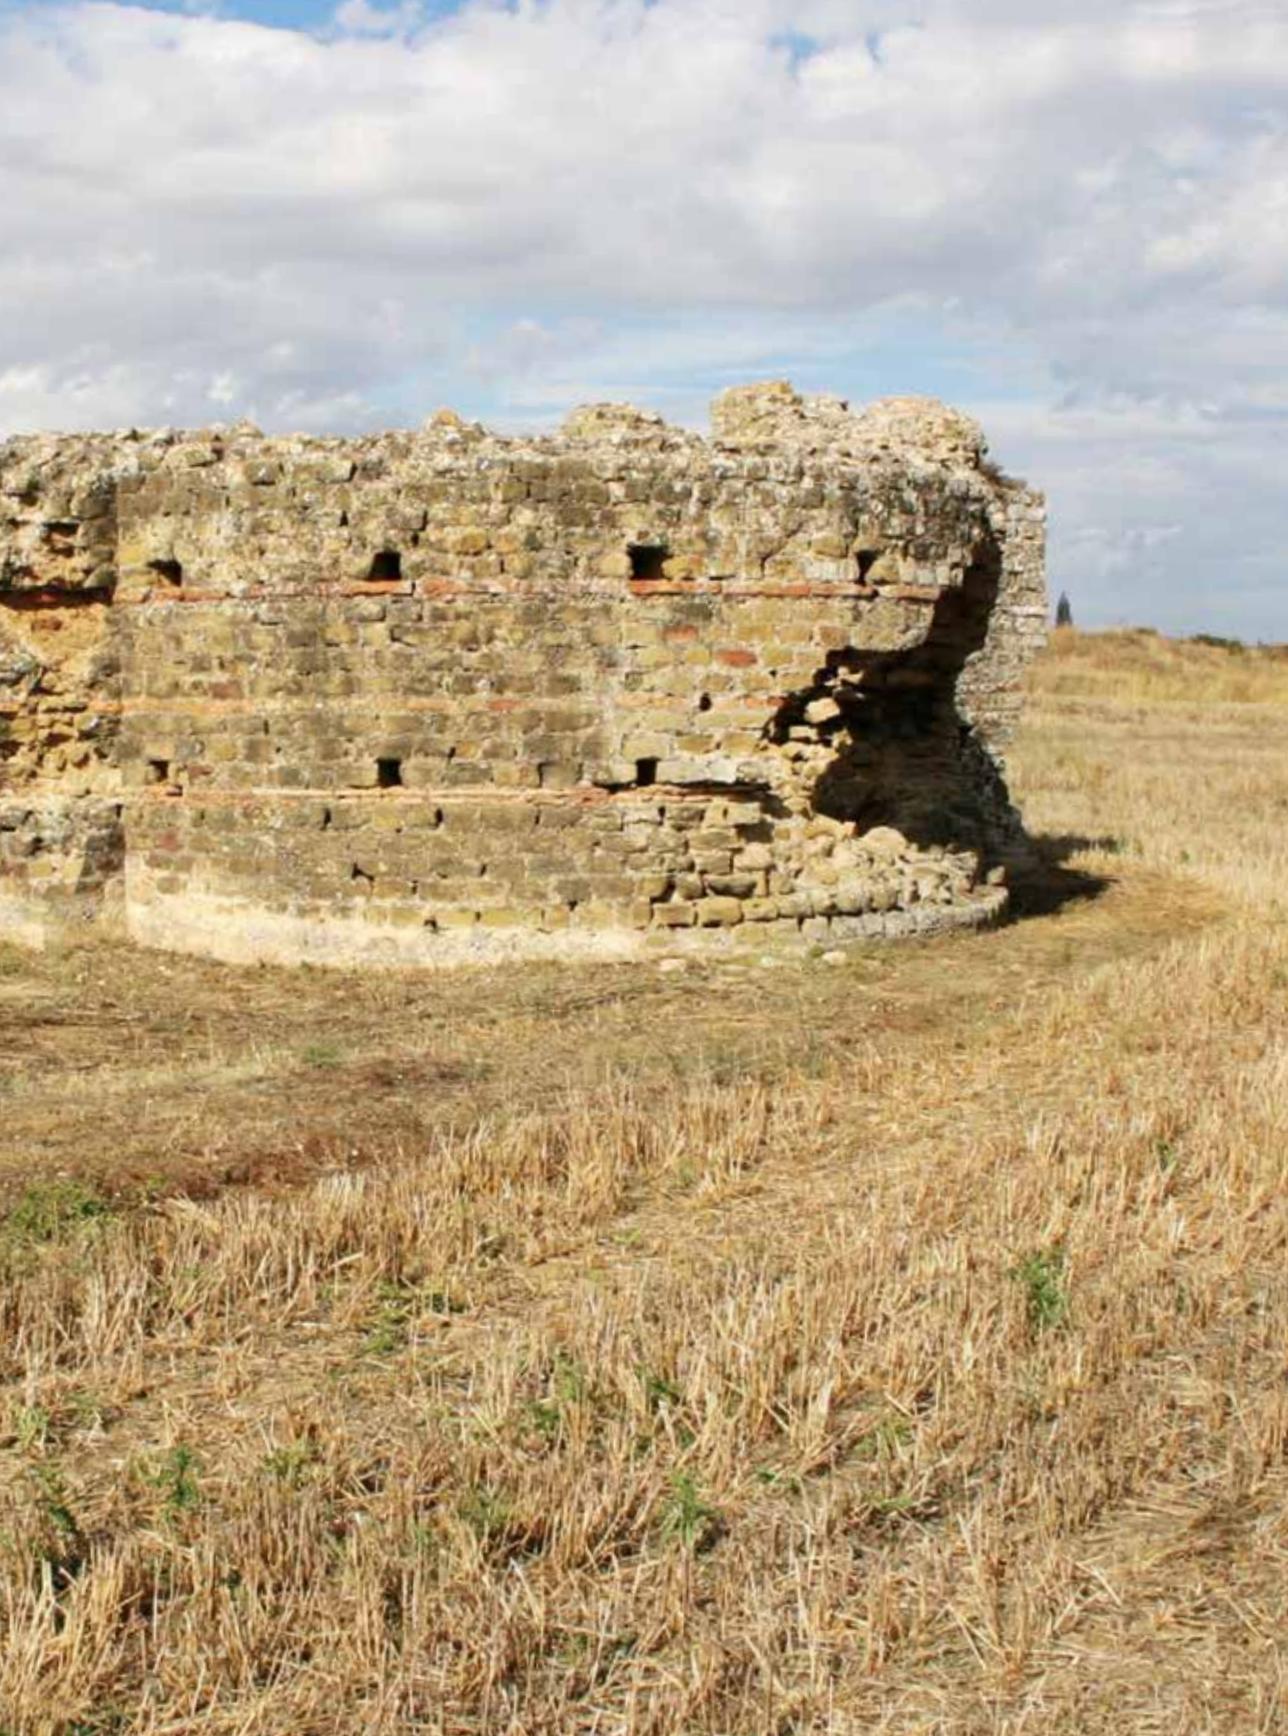
pone fue una villa que, con toda probabilidad, estuvo relacionada con este edificio (fig. 1).

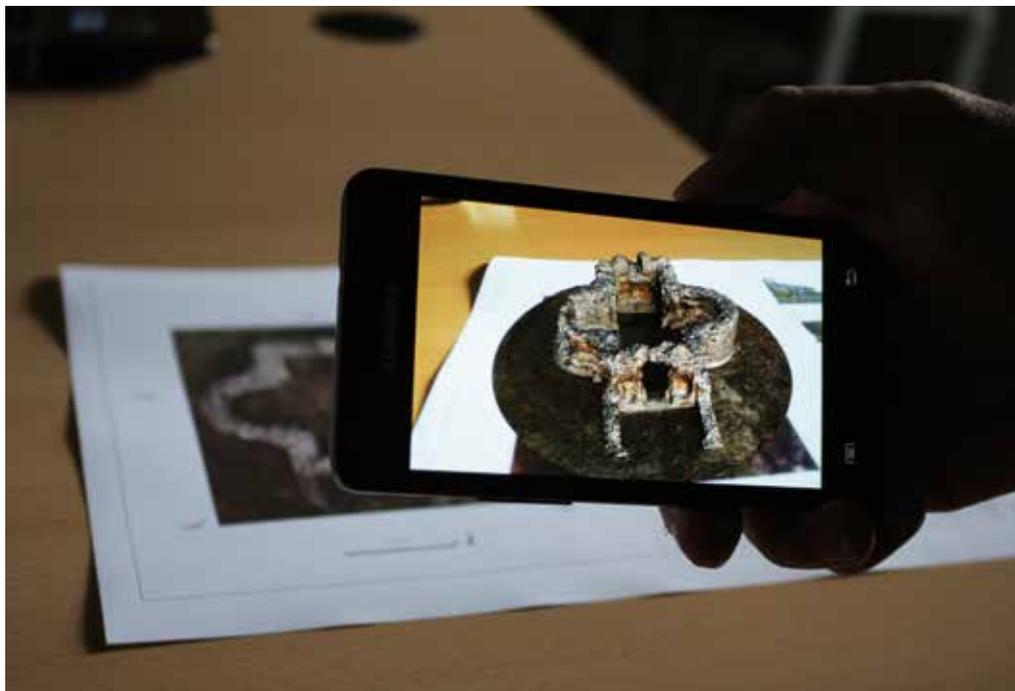
Fig.8
Ejecución de la aplicación de Realidad Aumentada generada con el modelo 3D sobre la imagen en planta de la representación cartográfica

Como es conocido, la representación tradicional mediante planos permite el uso métrico a profesionales, sin embargo, es una representación difícil de entender por el público en general, por ello la aplicación de la Realidad Aumentada puede ser de gran utilidad ya que facilita la interpretación de estos productos y añade un valor añadido al combinarlo con el modelo 3D. La aumentación de elementos físicos como libros, folletos, etc., es un proceso bien establecido (De Paolis, 2012; Chrysanthi et al., 2012; Ha and Woo, 2014) que también tiene su aplicación a los planos topográficos y arquitectónicos, de esta manera, se pueden conjugar las representaciones métricas en planta y alzados con un modelo 3D interactivo que el usuario puede visualizar y manejar a través de un dispositivo móvil. En este caso, dado que los bordes de la vista en planta están bien definidos, el contraste de la imagen ha permitido utilizarla como marcador (fig. 8), de manera que se consigue:

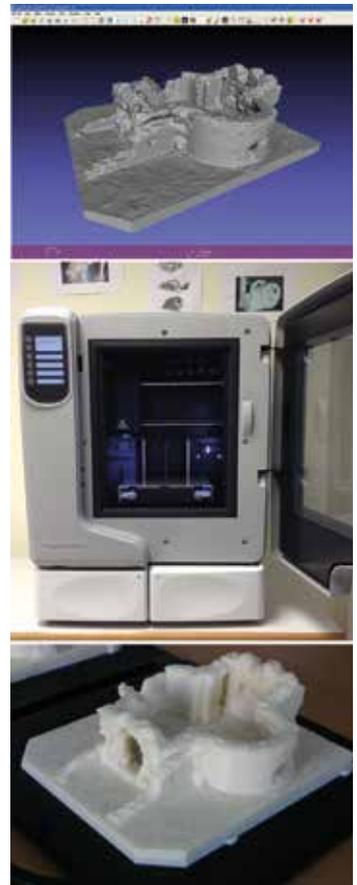
Fig.10

3. Por otro lado, se realizó una exposición de carácter más general a los vecinos del lugar. La ocasión surgió con motivo de las jornadas divulgativas organizadas en abril de 2015. La presentación –a la que acudieron vecinos del entorno, arqueólogos, representantes institucionales, escolares, etc.- comenzó con una visita a campo en la que el arqueólogo responsable de las excavaciones en el vecino yacimiento de Los Bañales realizó una contextualización histórica del monumento, tras la que se describió el proceso de registro de la información a la vez que se mostró el instrumental utilizado durante la captura de datos, de forma que los asistentes pudieron conocer *in situ* cómo se realizó esta parte del trabajo. Posteriormente, en una sesión en el Ayuntamiento de Sádaba, se explicó cómo se habían procesado los datos y se mostraron los diferentes resultados obtenidos. En esta sesión, los asistentes tuvieron a su disposición los planos, pudieron explorar los modelos 3D en el ordenador y descargarse la aplicación de Realidad Aumentada en sus dispositivos móviles (fig. 10).

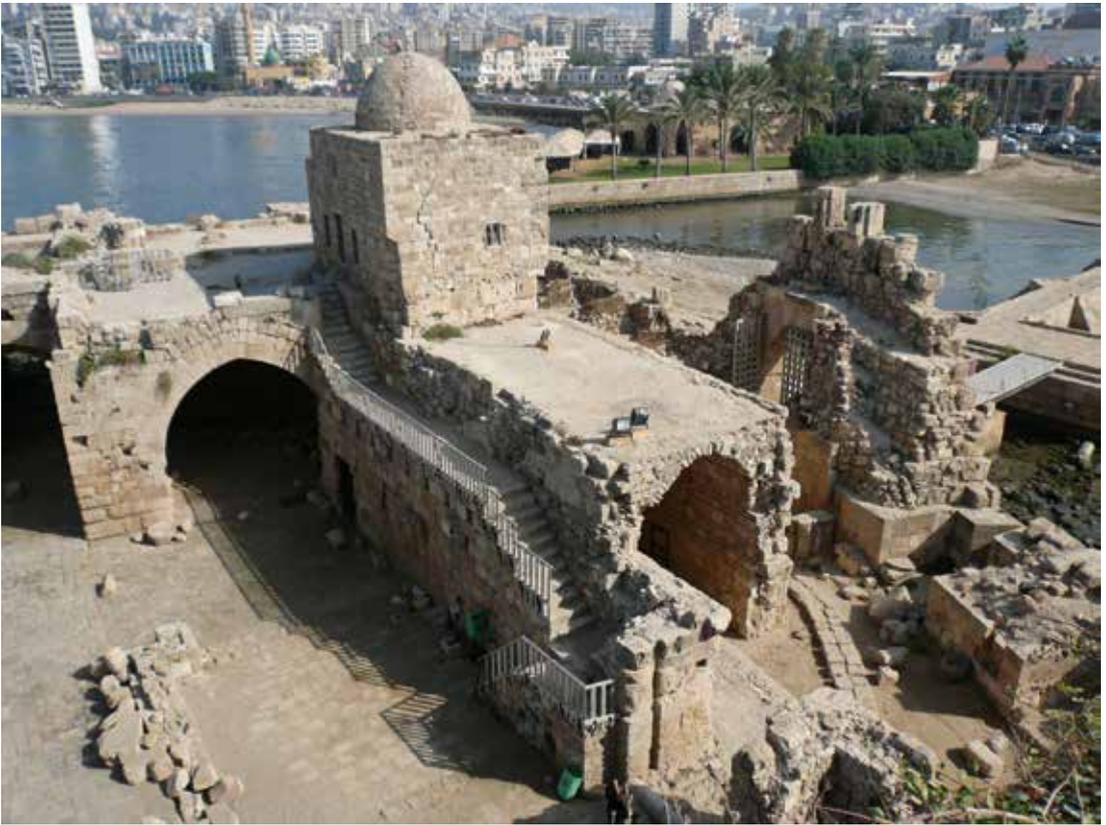
Fig.4
Il complesso
fortificato,
dalla torre
meridionale

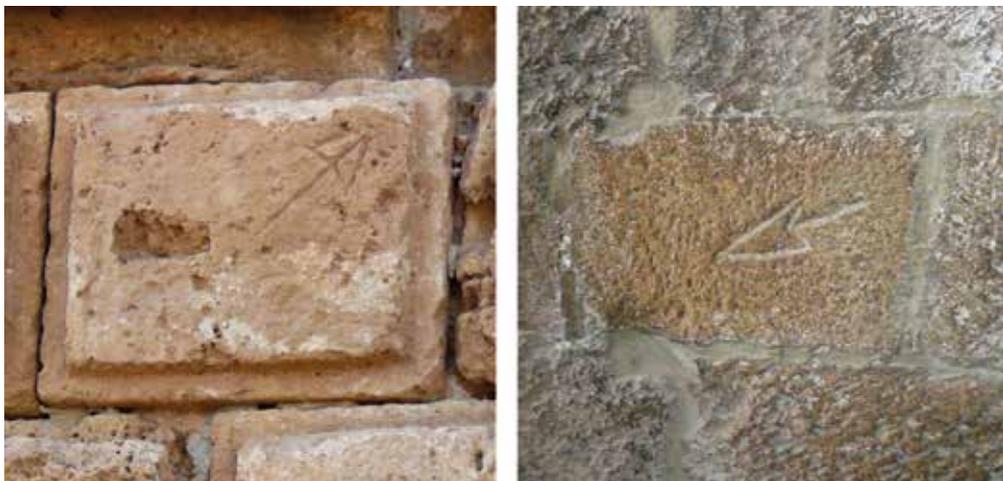
Fig.5
Famiglie
di marche
lapidarie nei
castelli crociati
in Libano. A
sinistra; marca
con freccia
a Sidone; a
destra marca
con freccia nel
castello crociato
di Byblos

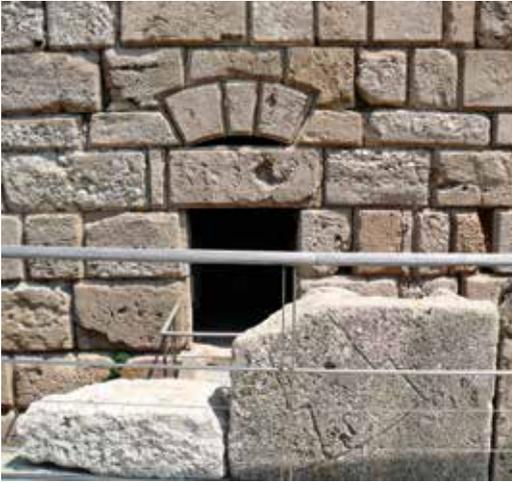
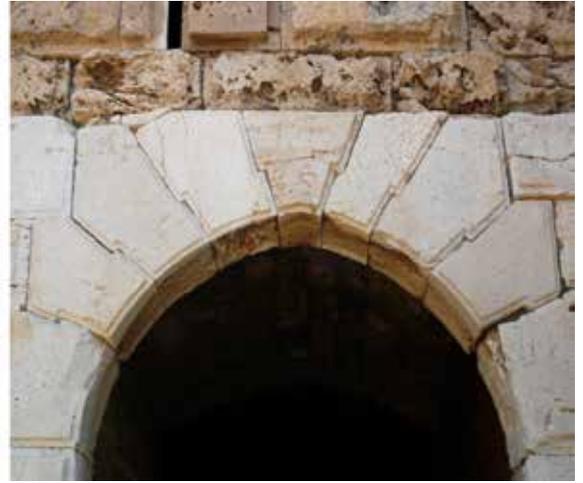
Fig.6
Segni
costruttivi nel
castello crociato
di Byblos
(tracciato e
realizzazione in
opera)

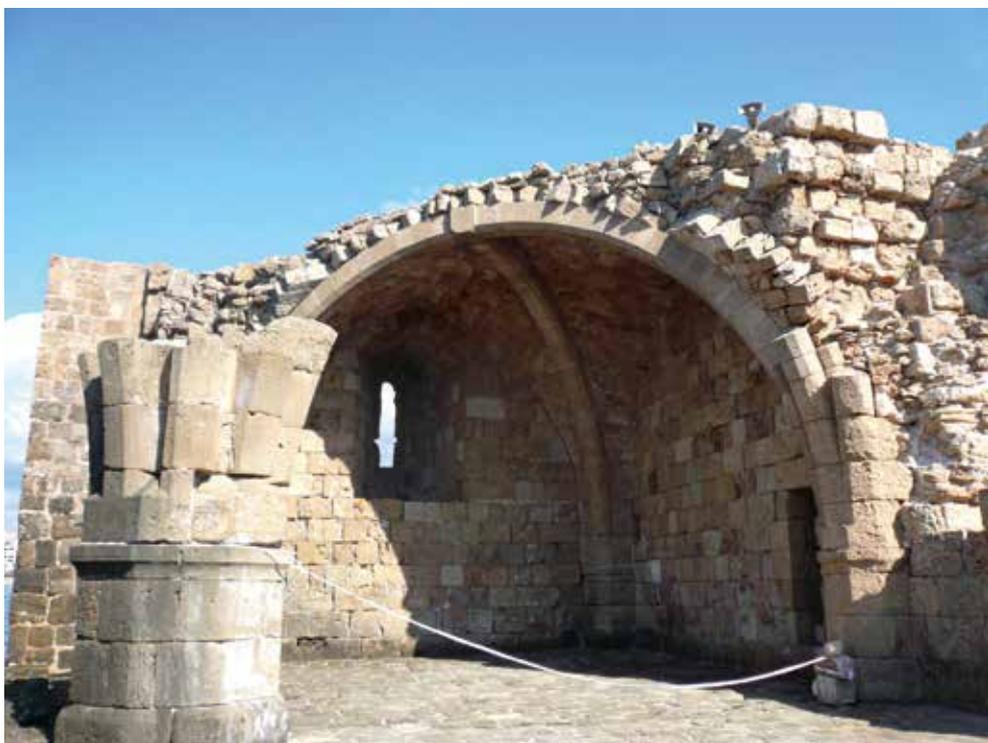
Fig.8
Resti della sala
con pilastri
polilobati sul
lato a mare del
castello

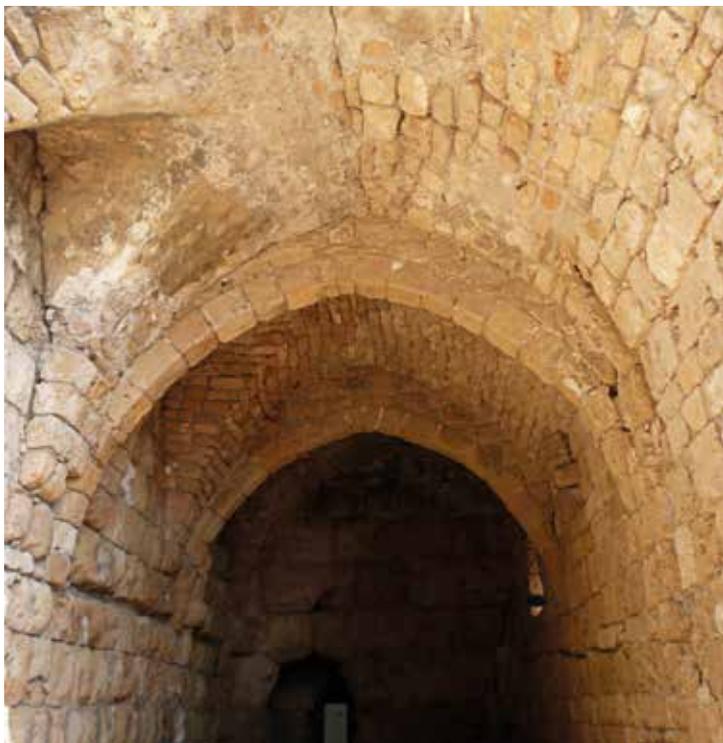
Si tratta di un vano affiancato alla base della torre settentrionale, realizzato in muratura di blocchi arenacei di media pezzatura tendente al quadrato, apparecchiati in corsi regolari fino a congiungersi in chiave della coper-

Fig.9
Vano al
primo livello
della torre
settentrionale

tura voltata ad ogiva. Le marche lapidarie, presenti in gran quantità, si trovano questa in un ambiente interno e mostrano il ricorrere di poche famiglie di marche.

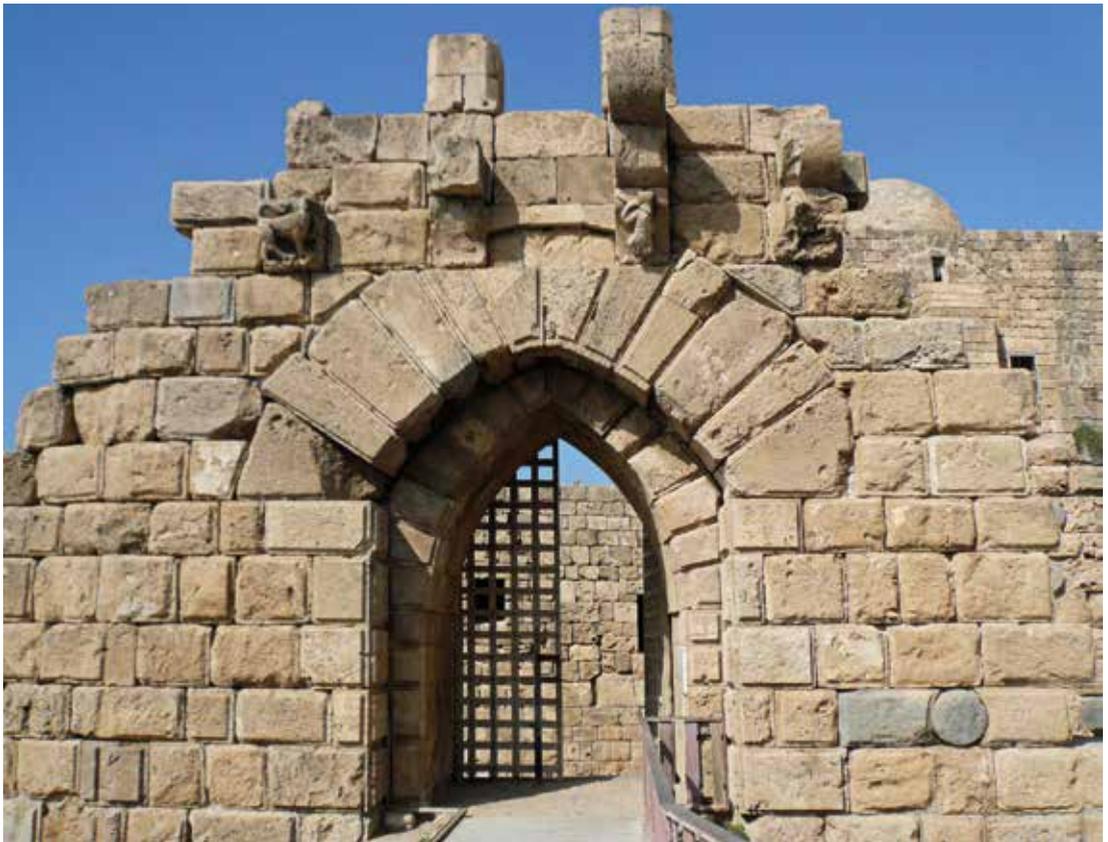
Fig.13
Marche lapidarie
sul lato sinistro del
portale

Di indubbio interesse è la presenza di molti conci con doppia marcatura, si tratta dei grafi più ricorrenti, l'asterisco e la vu segnata in centro (*, ψ), ai

quali è sempre abbinata la croce (+); se i due segni principali occupano circa il centro della bozza, la croce è sempre in posizione laterale o subalterna e di dimensioni inferiori. Ciò porterebbe a significare una doppia lavorazione, forse distinta per finitura della bugna e finitura della cornice di bordo, o segnale di posizione. Sembra di potersi escludere la marca della lavorazione in cava che normalmente segna i blocchi al grezzo con grafi di consistenti dimensioni ed in profondo sottosquadro. Il segno a croce (+) risulta isolato in un solo caso.

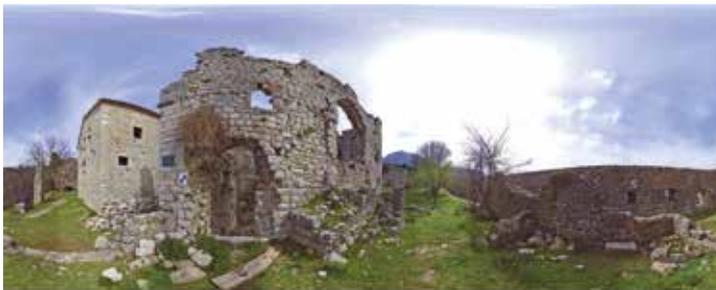
Fig.2b

Schedature delle murature in base alla natura, alla lavorazione e alle caratteristiche cromatiche dei materiali

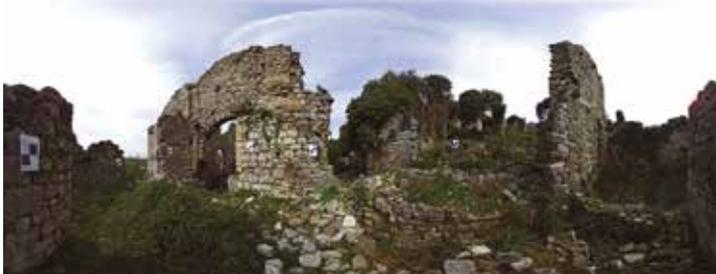
Fig.2c

Il Palazzo del Doge: immagini panoramiche da rilievo 3D laser scanning

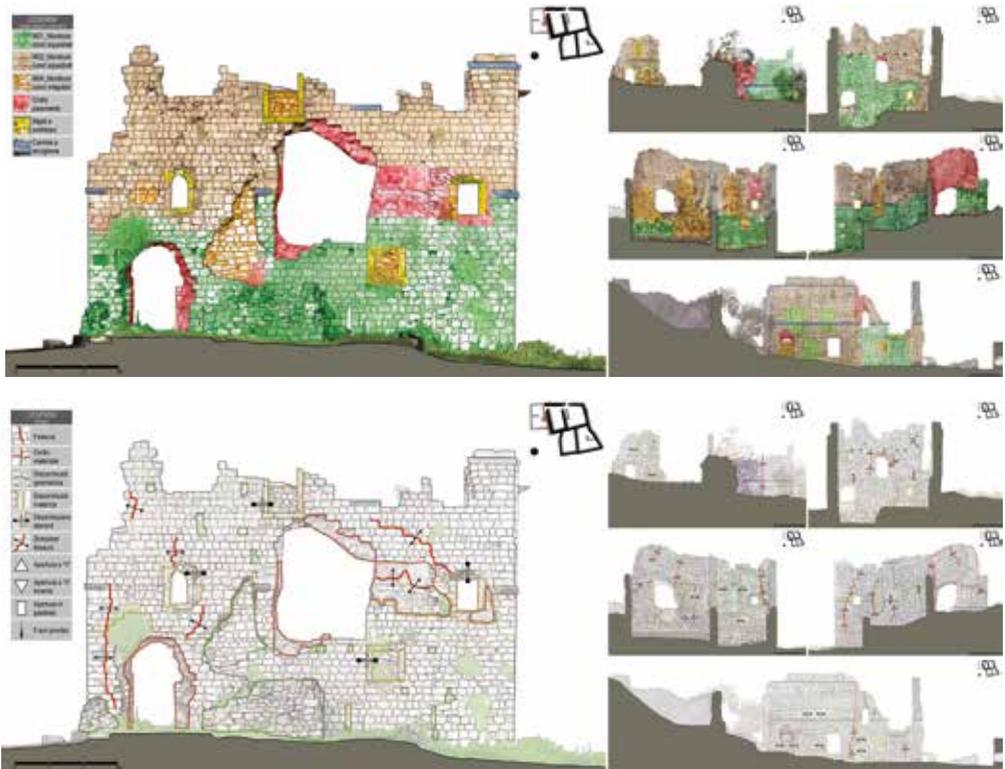
La mappatura delle lesioni ha permesso una pre-diagnosi dei dissesti, consentendo lo sviluppo di ipotesi sui sistemi cinematici esistenti ed eventuali spostamenti relativi in atto. Una prima sommaria valutazione è stata, in effetti, condotta *in situ* attraverso l'individuazione e l'ordinata analisi degli elementi di particolare gravità o pericolo, provvedendo alla predisposizione di apposite schede di rilevamento e di registrazione dello stato di fatto del palazzo: una anamnesi completa, assortita di eidotipi, immagini fotografiche, note e osservazioni.

La successiva trascrizione grafica in scala ha facilitato l'interpretazione dello stato di danno e le sue possibili cause, evidenziando l'andamento generale delle lesioni, le deformazioni murarie e le eventuali inflessioni dei paramenti, le dimensioni e la direzione di apertura dei cigli.

La corretta interpretazione delle lacerazioni è stata, comunque, possibile in virtù della comparazione con l'analisi stratigrafica e l'analisi materica. Le lesioni si manifestano, difatti, con più evidenza in prossimità delle variazioni dei materiali e/o delle unità stratigrafiche, raramente all'interno

di aree omogenee. È apparso, dunque, importante identificare le incoerenze - poiché sono un fattore aggiuntivo di fragilità, determinando un percorso preferenziale per l'attivazione di meccanismi di collasso - e classificarle in base alla discontinuità materica (uso di materiali o di tecniche costruttive differenti, mal aggrappate o non messe ad arte) e alla discontinuità geometrica (presenza di canne fumarie, aperture, riempimenti).

La rappresentazione del dissesto su un supporto grafico tridimensionale ha, infine, agevolato la descrizione dei cinematismi grazie all'individuazione del verso di apertura dei cigli e della direzione delle fratture che, letti contestualmente nell'intero volume, hanno consentito di localizzare i centri di rotazione dei blocchi di muratura e l'evoluzione del conseguente collasso (fig.2i).

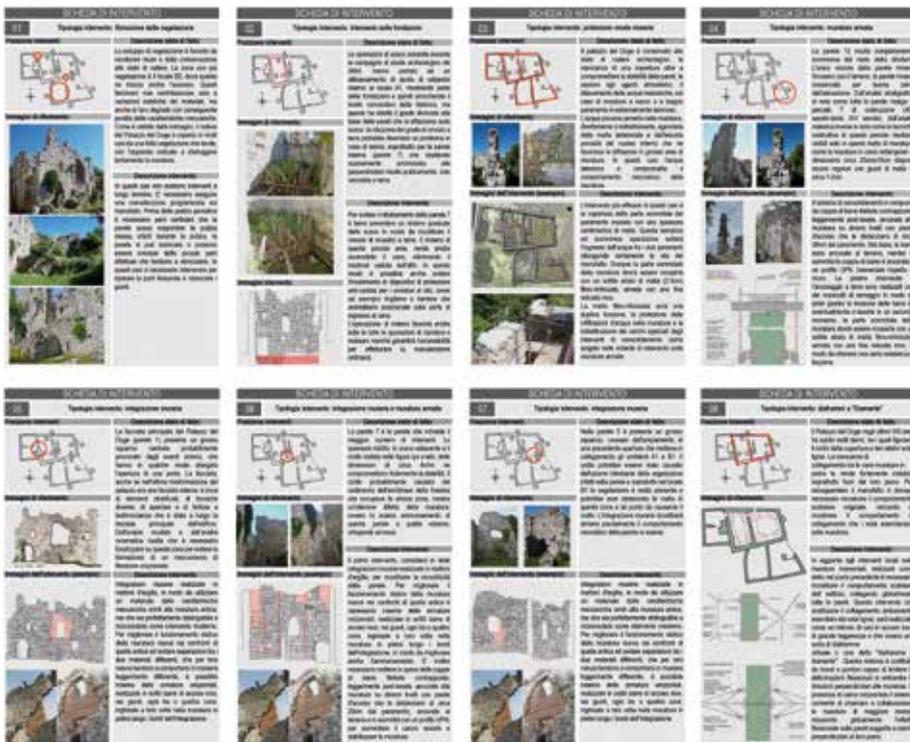
Fig.3a
Analisi cinematica lineare e determinazione dei meccanismi di collasso

Fig.3b
Schede di intervento specifiche per ogni superficie muraria

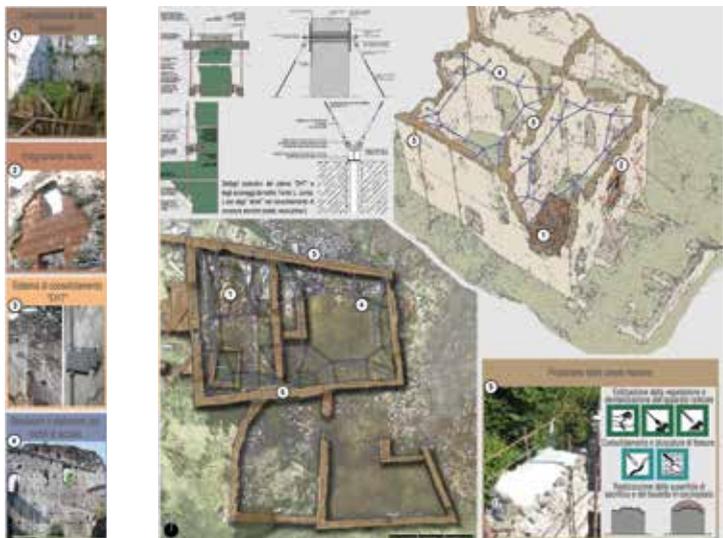
Fig.3c
Tavola riassuntiva
degli interventi
sulla struttura
tramite
rappresentazione
grafica
tridimensionale

rete lungo l'altezza e messe in leggera tensione e diaframmi 'a diamante' (fig.3c) (Jurina, 2012). Soluzioni che non nascondano o limitino la lettura dell'esistente ed evidenzino, senza celarla, la vulnerabilità del rudere. Sono stati dunque previsti degli interventi di protezione delle creste murarie, ricoprendole con un sottile strato di malta fibrorinforzata (2-3cm), armata con una fine reticella inox. La malta fibrorinforzata avrà una duplice funzione: la protezione dalle infiltrazioni d'acqua nella muratura e la redistribuzione dei carichi applicati dagli interventi di consolidamento.

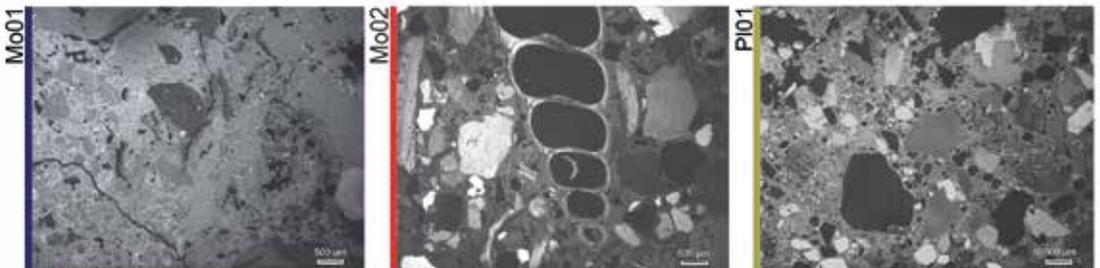
Fig.6
Mineralogical and petrographic analysis of mortars (Mo01, Mo02) and plasters (Pl01), carried out by means of thin sections of standard optical microscopy in transmitted light, and by X-ray diffractometry

Qz | Quartz
Fd | Feldspar (Albite-Orthoclase)
Ca | Calcite
Il | Illite

The analysis of samples of historical mortars (MOO1 and MOO2) are mostly representative of the 18th century phase of the seminary. In particular, the MOO1 sample (fig.6) is characterized by a binder of lime and a quartz-feldspathic and bioclastic aggregate, with morphological and dimensional characteristics compatible with the sand coming from the town beach. It represents a historical mortar described in the archival sources.

Sample MOO2 (fig.6) was collected in the inner part of the masonry. Generally, without a very cohesive cream colour, it is characterized by an aggregate almost absent of fragments of carbonate and a binder of lime from micritic to microsparitic, with numerous appearances of unburned, lime inclusions and shrinkage cracks. Also this category corresponds to the description that is given in the historical documents.

The innermost layer, corresponding to sample PLO1 (fig.6), is difficult to attribute to a precise moment, but it could be related with the phases of the restoration in 1977. This layer is dark grey, very compact and with a high degree of cohesion with the masonry built with the bricks. Macroscopically, it has the appearance of a cement mortar and its analysis by optical microscopy in part confirms what was observed previously. In fact, it highlights the presence of a micritic carbonate binder, but with areas characterized by minerals that do not have the same morphology and the calcite colours of interference. The aggregate is quartz-feldspar with lithic fragments of a different nature but mainly granite, with an average particle size, with bimodal granulometric distribution. The presence of shrinkage cracks or unburned was not observed.

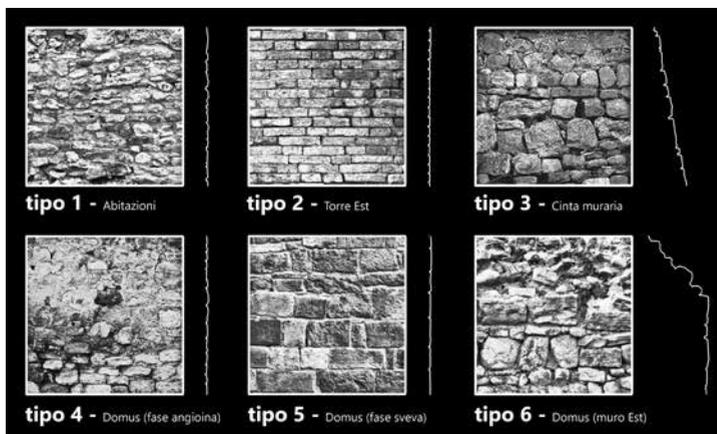
Fig.3
Abaco dei
principali tipi
di apparecchi
murari
attualmente
visibili sui resti
architettonici

In questa categoria rientrano (monitorate e campionate) tutte le strutture lasciate all'azione degli agenti atmosferici nelle stesse condizioni del rinvenimento. Oltre alla distinzione della natura dei fenomeni, fulcro dell'indagine è la valutazione delle velocità con cui evolvono. Le conseguenze più drammatiche riguardano le strutture murarie prive di protezione delle creste di cui la zona castrale Ovest offre esempi significativi. Fortificata durante l'occupazione normanna¹³ assunse la forma attuale in epoca sveva senza subire modifiche sostanziali dopo le distruzioni del XIII secolo e le ricostruzioni angioine. La qualità muraria delle diverse fasi ha chiaramente influito sullo stato di conservazione, aggravando talvolta le patologie (fig.3).

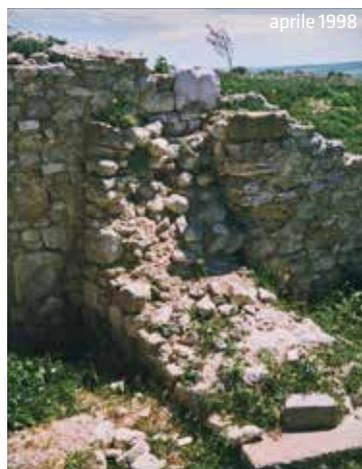
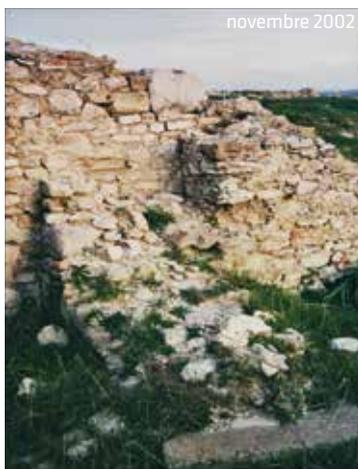
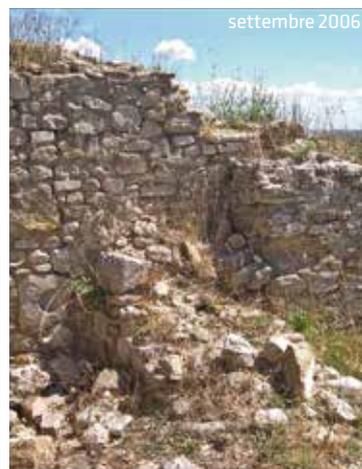
Muro divisorio in prossimità dell'ingresso della *Domus*, relativo a una fase di rielaborazione di epoca angioina. La sequenza mostra il rapido processo di disfacimento in assenza di accorgimenti conservativi. Attualmente la struttura è quasi del tutto scomparsa

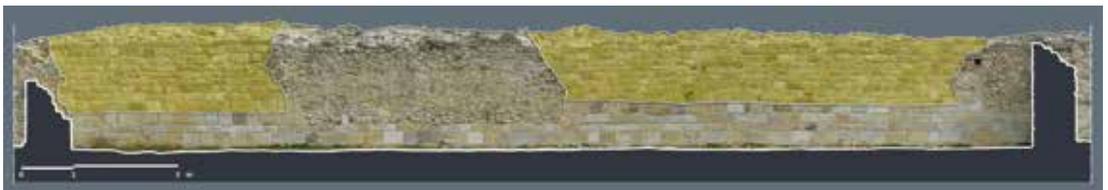
Fig.8

Rilievo 3D per campioni dell'area della cattedrale. Il campione C2 documenta le condizioni della pavimentazione in mattoni cotti. Dal 2006 il lato sinistro è adiacente al corridoio voltato centrale tramite un dislivello di circa 120 cm, privo di protezioni e stabilizzazione. Segni di cedimento sono evidenti nello smottamento di materiale incoerente, senza dubbio destinato a un rapido incremento

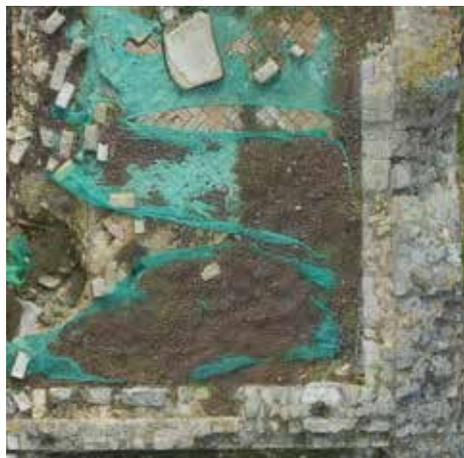
Fig.9

Resti del corridoio sotterraneo voltato della cattedrale. A 10 anni dallo scavo la struttura è in condizioni drammatiche per via della completa assenza di accorgimenti conservativi adeguati. Il risultato è un rapido disfacimento del tessuto murario con perdita continua di elementi

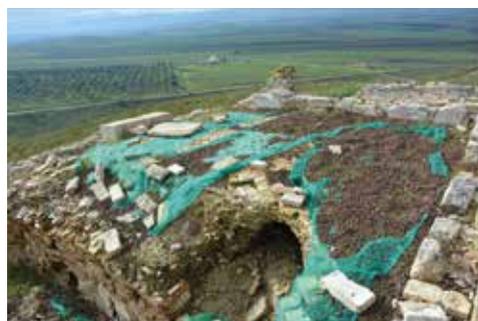
Fig.12

Muro di una delle abitazioni. La deformazione mediana dovuta alla spinta del terreno circostante ha portato, dopo anni al crollo del muro. La ricostruzione del 2008 ha modificato i connotati della struttura, non tanto per la ricucitura mimetica del tessuto murario, quanto per l'aggiunta di una risega inferiore

di edifici scavati solo all'interno. Queste hanno portato a forti deformazioni e in alcuni casi al collasso delle strutture (fig.12). Diverso è il caso dei tratti di cinta muraria (fig.13), instabili a causa della loro posizione sul pendio della collina.¹⁵ La massa di queste strutture non determina deformazioni, quanto piuttosto fenomeni di scivolamento o ribaltamento (fig.14). Questi eventi sono attivati dal dilavamento del terreno e dalla perdita di materiale delle parti inferiori (fig.15). I crolli istantanei e i danni dovuti al dissesto, oltre a rappresentare un serio problema di perdita, espongono le architetture al rischio di interventi di ricostruzione non sempre di successo. A Fiorentino, dopo una serie di crolli, sono state eseguite ricostruzioni di parti della *Domus* e delle abitazioni. Queste aggiunte, da una parte sollevano perplessità sulla scelta di leganti cementizi, dall'altra creano un problema di linguaggio. Le stratigrafie murarie (con i segni evidenti di demolizioni e rifacimenti connessi alle vicende storiche del sito) sono un aspetto molto significativo del patrimonio architettonico di Fiorentino. La ricostruzione ha utilizzato materiale di recupero (blocchi

regolari di epoca sveva) per l'evidente facilità di assemblaggio. Si è pertanto verificata un'alterazione mimetica delle stratigrafie che intralcia la lettura e la documentazione futura delle sequenze costruttive. (figg. 7, 12)

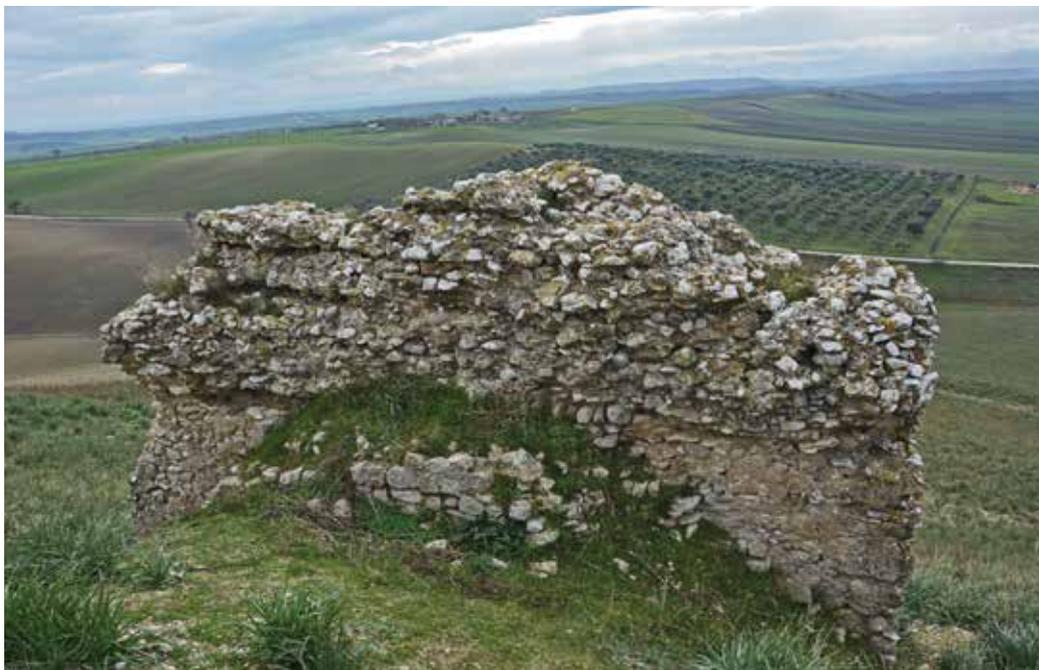
Fig.13
 Tratto ovest della
 cinta muraria.
 La posizione sul
 pendio evidenzia
 il rischio di
 instabilità
 accentuato
 dal continuo
 dilavamento del
 terreno

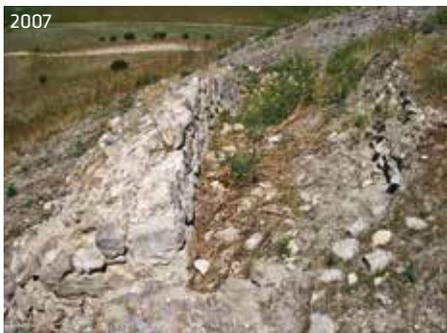
Fig.14
Scivolamento di un tratto di mura ovest attivato dal sisma di S. Giuliano di Puglia del 2002

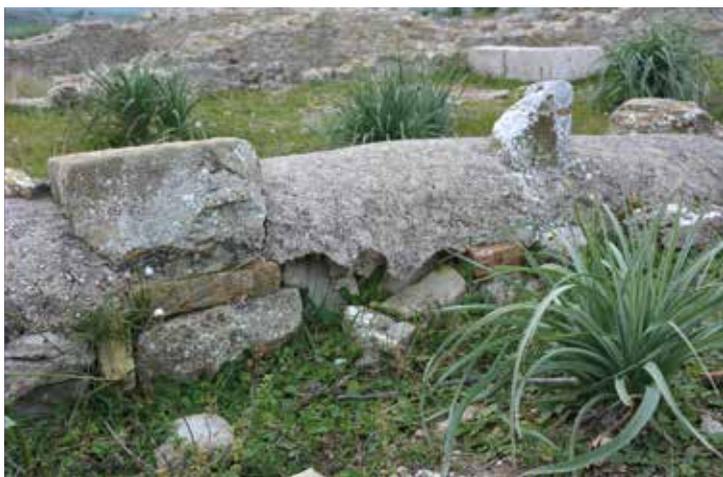
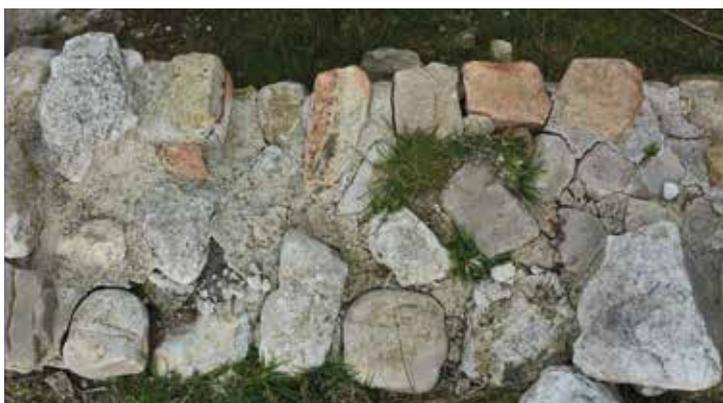
Fig.16
Creste murarie di un edificio dell'abitato. L'esposizione agli agenti atmosferici aggredisce la fattura mediocre delle strutture anche in presenza di blandi sistemi protettivi come una non omogenea chiusura degli spazi tra elementi lapidei (in basso). Le stesse copertine di malta, se non correttamente eseguite o se prive di verifiche cicliche, non sempre sono in grado di impedire lo smembramento del tessuto murario sottostante (in alto)

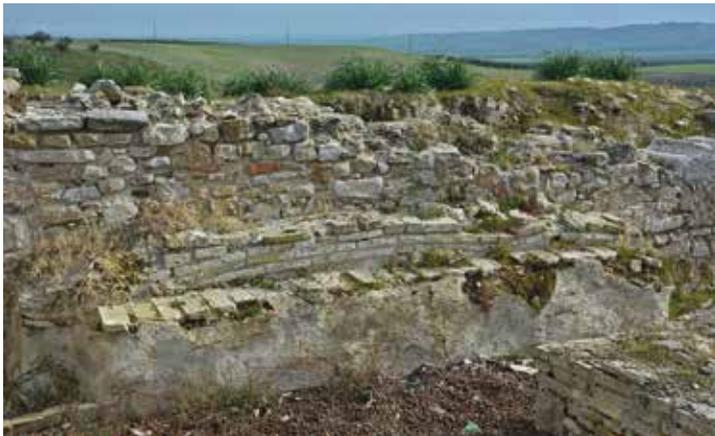
Stilature dei giunti su una muratura di epoca sveva. Si osserva, oltre alla lavorazione della superficie a spina di pesce, l'interruzione del trattamento dei giunti a seguito del proseguimento degli scavi

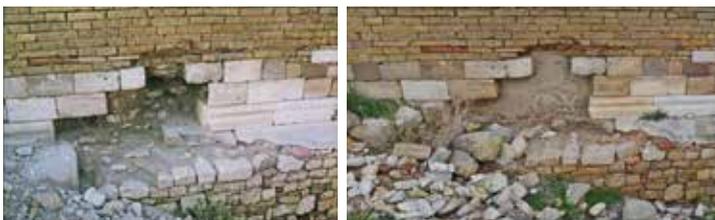
Fig.20

Lacuna nel paramento murario della torre orientale. Si è optato per un riempimento gettato e intonacato. Sono ancora assenti forme di protezione del saggio di scavo a ridosso della torre

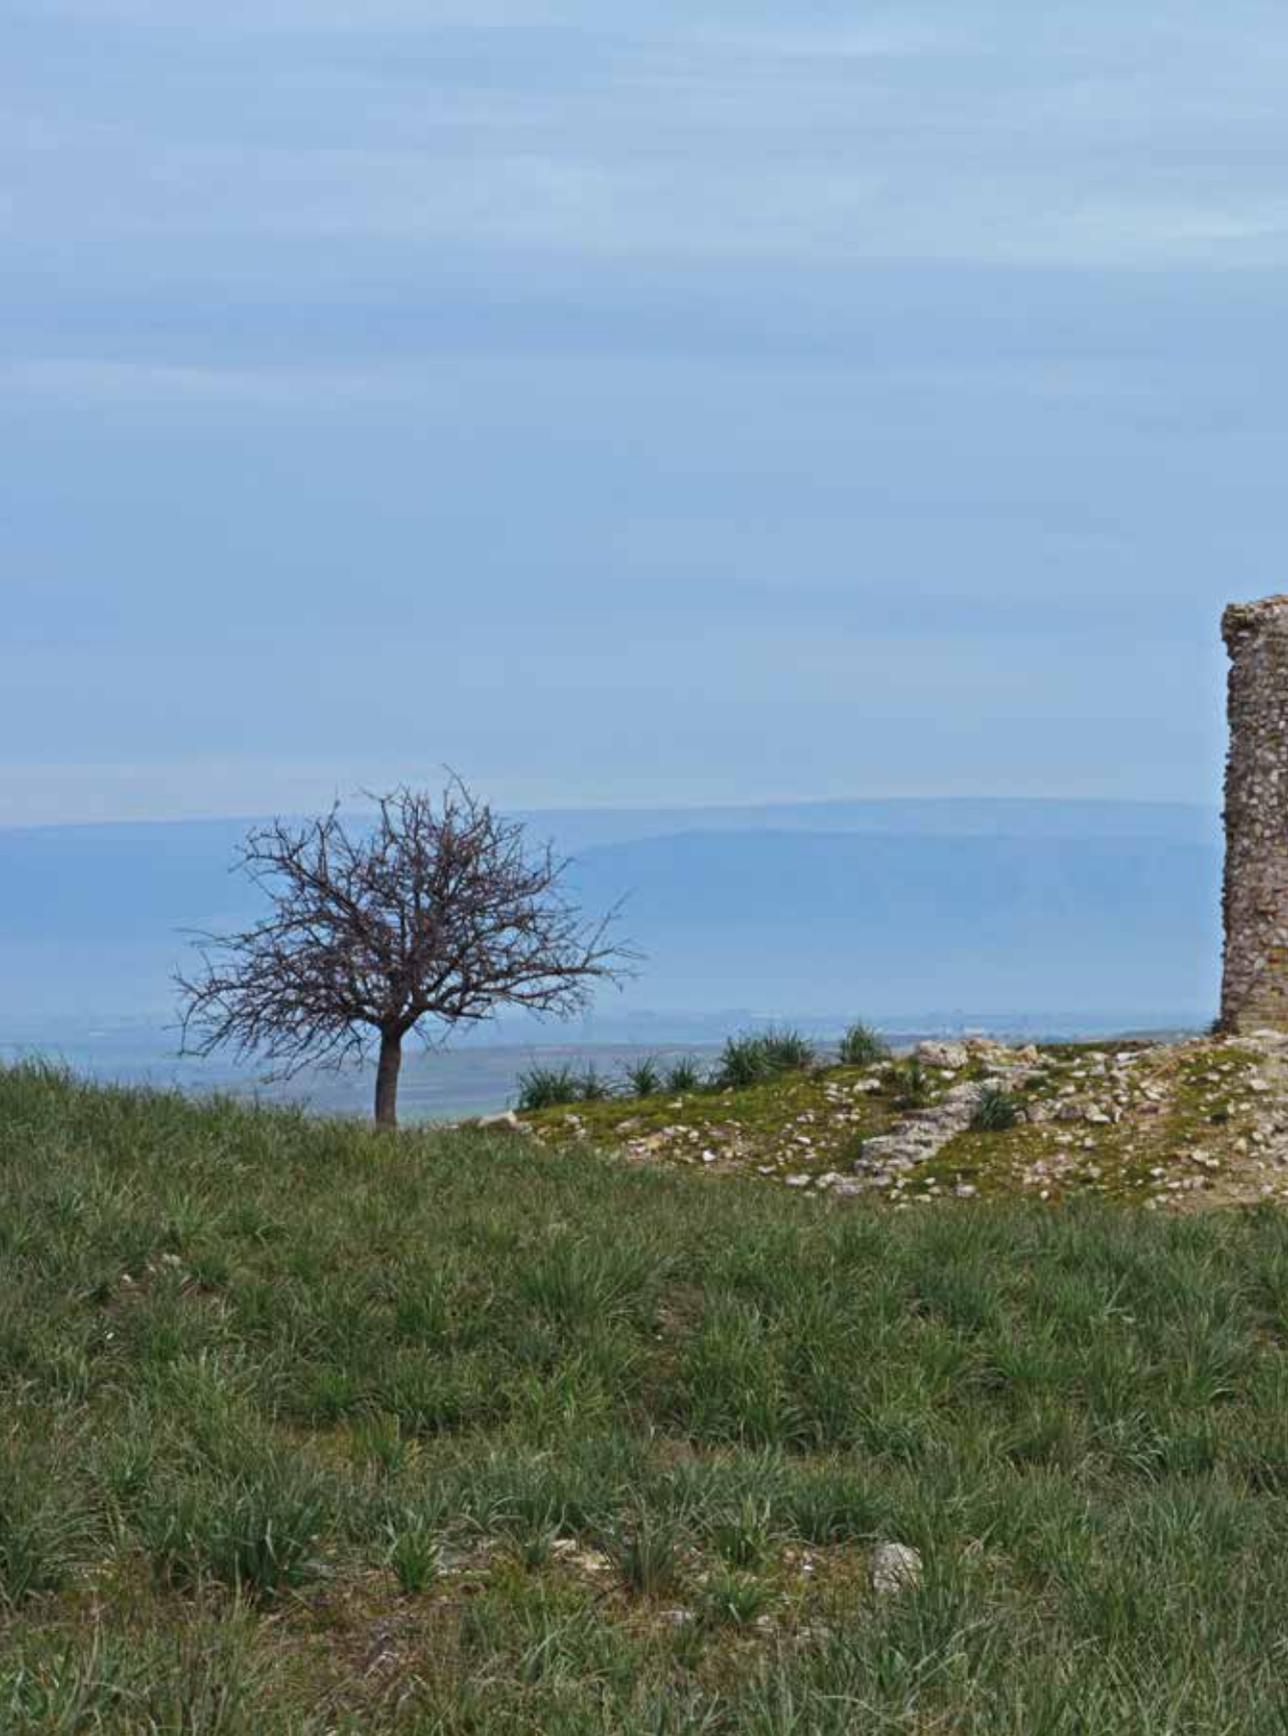
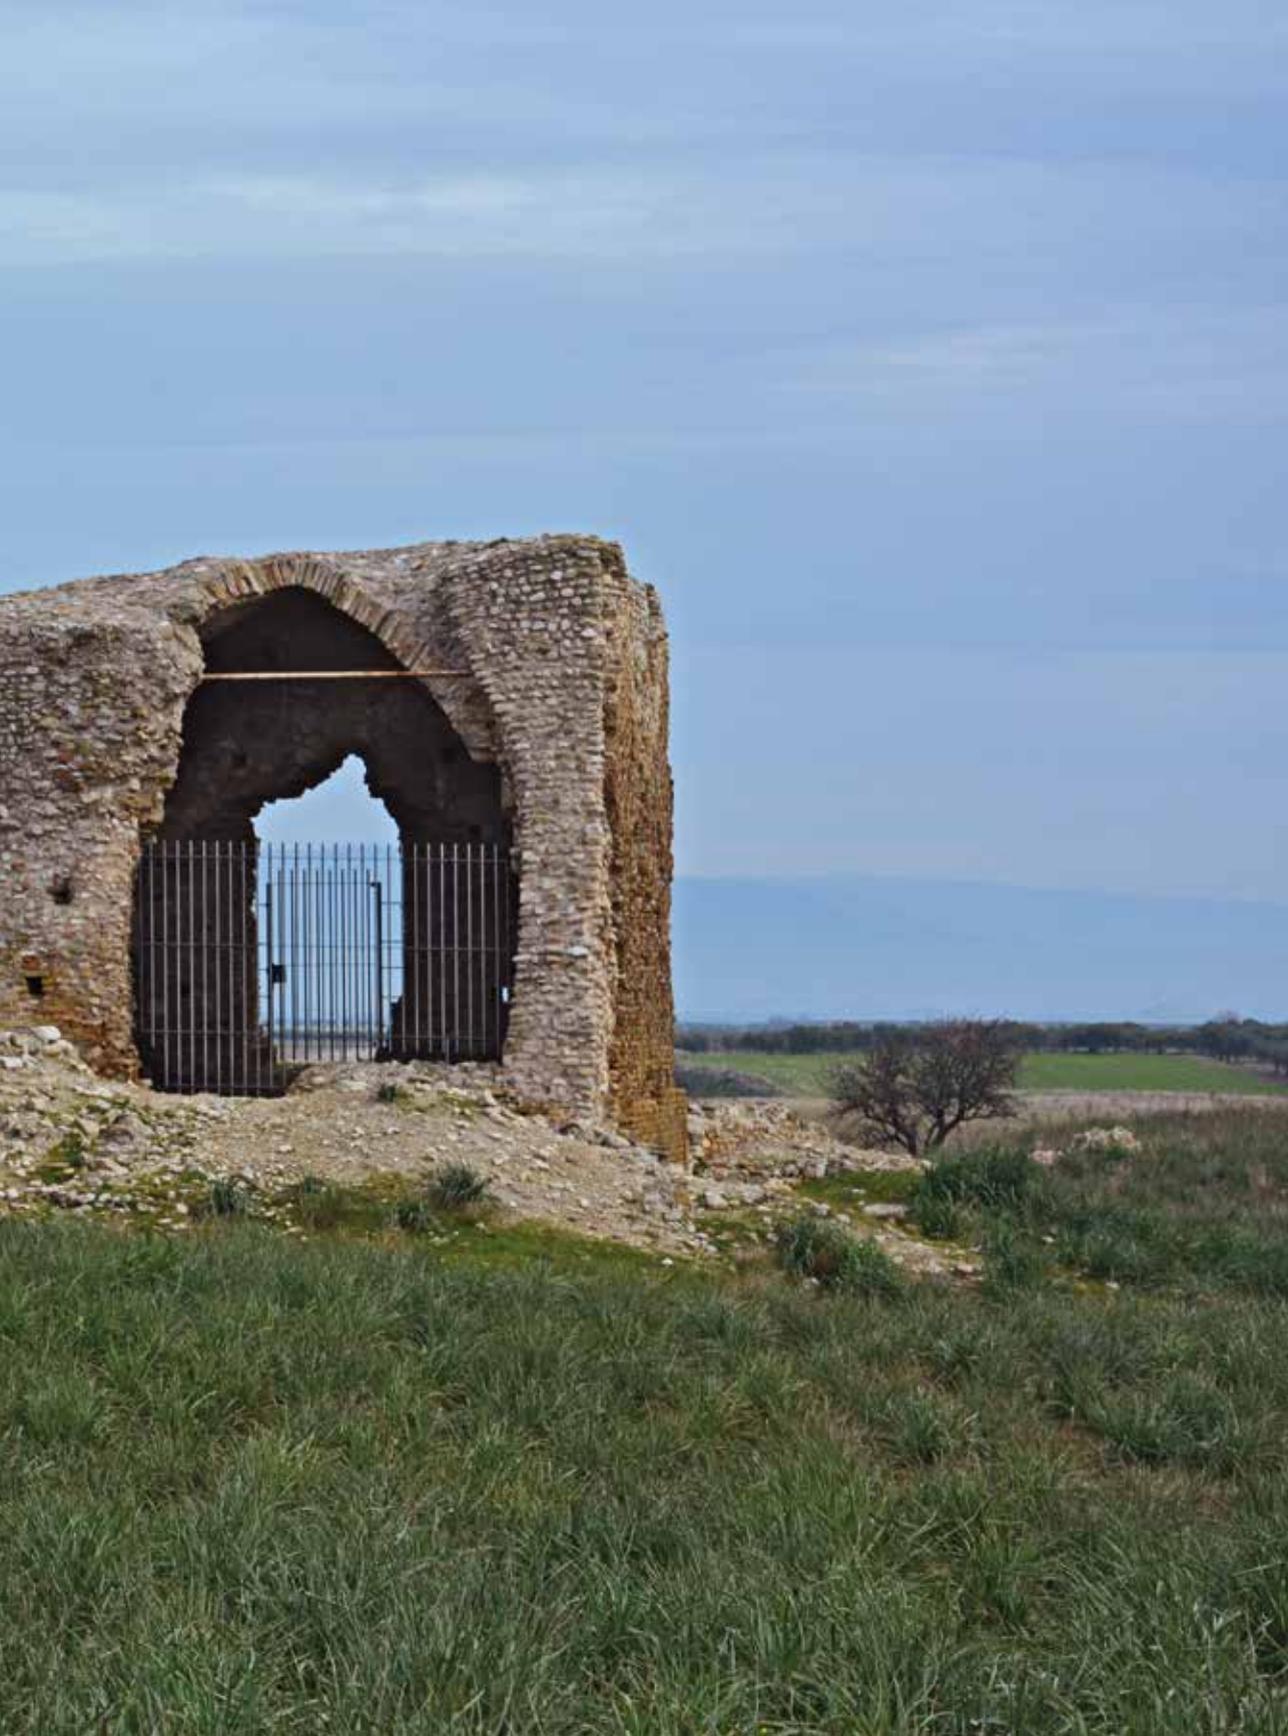
Fig.22
Integrazioni murarie nella torre Est. L'uso dei laterizi è stato limitato solo alla risarcitura della volta a crociera (in alto a sinistra). Per le murature la scelta è stata quella di limitarsi a suggerire dei profili, senza completare elementi architettonici come ad esempio l'imposta della volta

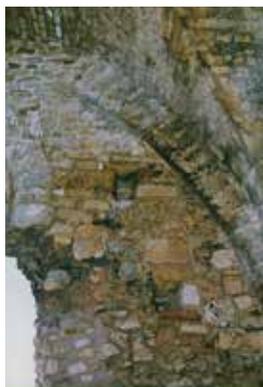
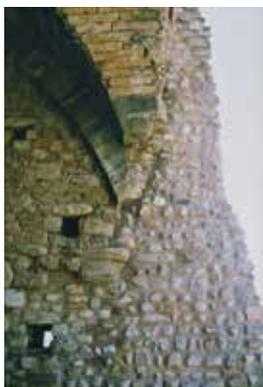
Fig.23
Alcune integrazioni dei profili della torre Est con evidenti fessurazioni dovute alla scarsa solidarietà con l'originale e alla limitata resistenza meccanica

distanza di anni tuttavia, i cedimenti di alcune di queste integrazioni in ciottoli rivelano scarsa resistenza, tenuta e aderenza (fig.23).

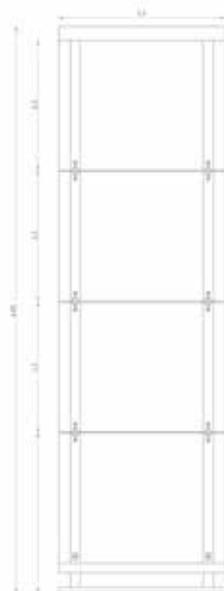
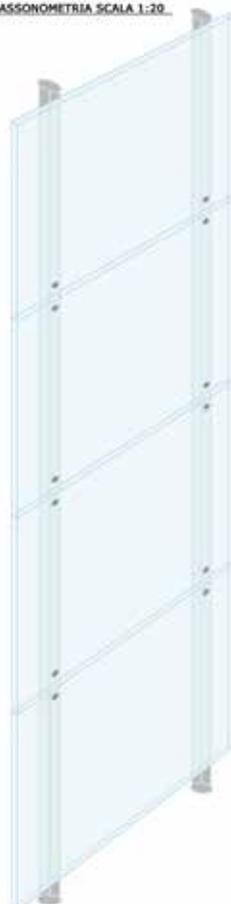
PROSPETTO PANNELLO STRUTTURALE SCALA 1:20

SEZIONE PARTICOLARE ACCIAIO INOX SCALA 1:2

SEZIONE ATTACCO A TERRA SCALA 1:2
