# RA

restauro archeologico

Conoscenza, conservazione e valorizzazione  
del patrimonio architettonico di interesse archeologico  
e di quello allo stato di rudere.  
Rivista del Dipartimento di Architettura  
dell'Università degli Studi di Firenze

1 | 2017

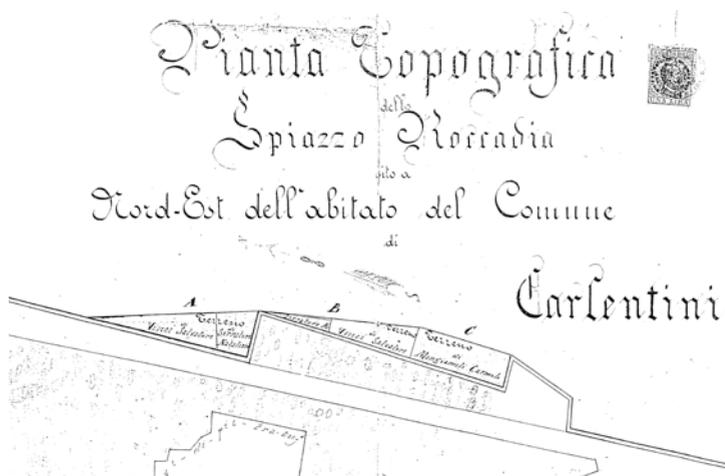
Fig. 6

"Pianta Topografica dello Spiazzo Roccadia": nella planimetria sono evidenziati i terreni da espropriare a ridosso di un tratto delle fortificazioni e una strada che costeggia un tratto delle mura; un'area libera con l'indicazione delle antiche cave interne alla città, alcuni lotti di abitazione e la strada che da Porta Agnone conduce al cimitero. La planimetria non è né datata né firmata.

Nella *Pianta topografica dello Spiazzo Roccadia sito a nord-est dell'abitato del Comune di Carlentini*<sup>8</sup> sono evidenziate le superfici da espropriare a ridosso di un tratto delle fortificazioni e una strada che costeggia un tratto delle mura; un'area libera con l'indicazione delle antiche cave interne alla città, alcuni lotti di abitazione e la strada che da porta Agnone conduce al cimitero. La planimetria non è né datata né firmata, ma l'indicazione della suddetta via mi suggerisce di affermare, con ragionevole certezza, che essa sia stata redatta successivamente alla costruzione del camposanto avvenuta nel 1836. (Fig. 6)

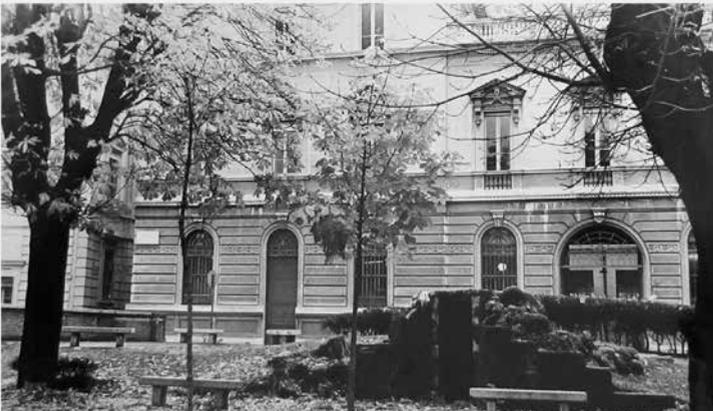
Fig. 1.3

La cripta di Sant'Eusebio celata sotto una sistemazione a giardino in una foto degli scorsi anni Cinquanta (foto: Fototeca della Biblioteca d'Arte dei Civici Musei del Castello Visconteo di Pavia)

Solo tra il 1933 e il 1934, in occasione della costruzione del Palazzo della Camera di Commercio, il "disagevole dislivello" (Peroni, 1968, p. 42) con cui emergeva la porzione di piazza sotto cui era celata la cripta fu infine sistemato con la creazione di una copertura a giardino. L'ingresso, che ancora avveniva tramite la vecchia botola, sarà infine sostituito da un cancelletto integrato all'interno di una piccola costruzione imitante delle rocce affioranti (Fig. 1.3). La cripta rimarrà comunque chiusa per anni.

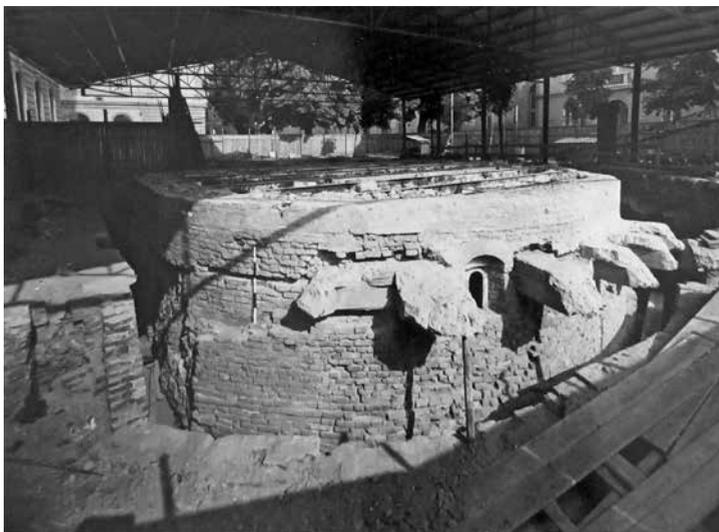
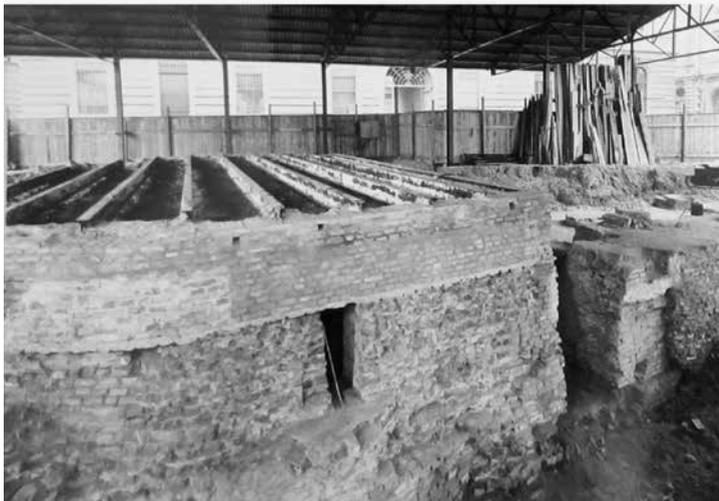
**Fig. 1.4**  
La cripta di Sant'Eusebio durante il dissotterramento e i lavori di restauro, condotti negli anni Sessanta del secolo scorso. (foto: Fototeca della Biblioteca d'Arte dei Civici Musei del Castello Visconteo di Pavia)

da rendere necessaria la revisione del progetto originario, ovvero parte del pavimento in coccio pesto e due basamenti di colonne della chiesa (forse della chiesa romanica e che ancora oggi fronteggiano la cripta), alcune tombe 'alla cappuccina' poste a oriente, verso la parte absidale e rilevate solo in parte nel 1926 dall'ingegnere Hermes Balducci (delle quali si dirà più avanti), e dei muri antistanti la cripta di grande interesse (Fig. 1.4).

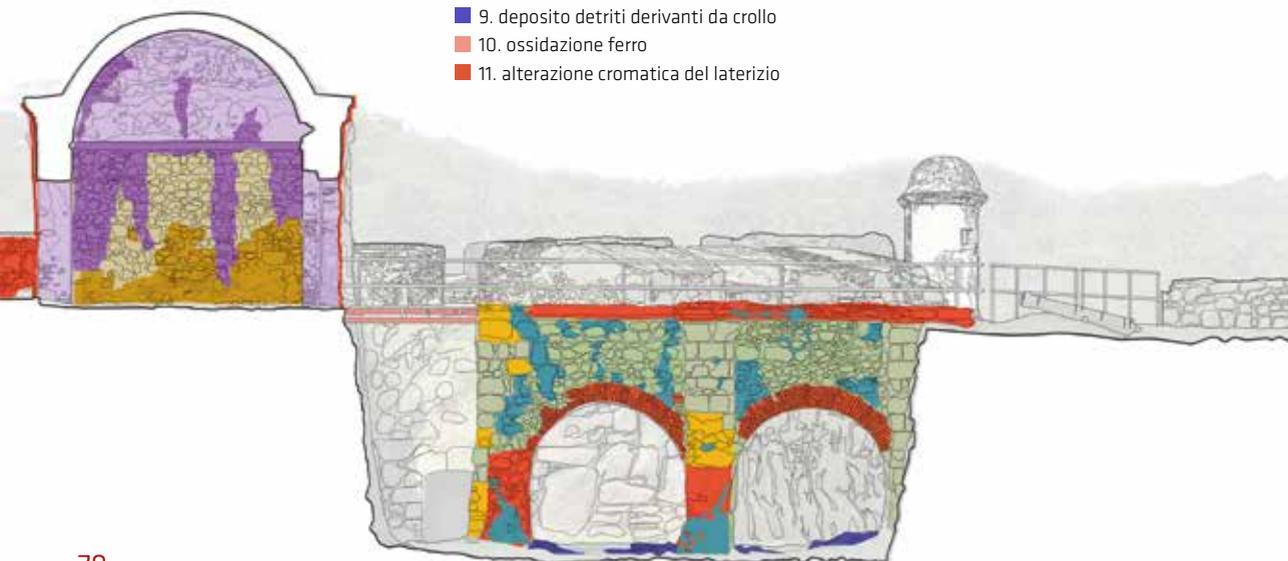
Fig. 5.2  
Abaco dei degradi.

#### DEGRADI INTERNI

- 1. deposito superficiale
- 2. macchie
- 3. incrostazione e polverizzazione
- 4. distacco intonaco

#### DEGRADI ESTERNI

- 5. mancanza/ perdita dovuta a crollo della struttura
- 6. presenza di vegetazione
- 7. avanzata erosione e distacco materiale lapideo
- 8. lieve erosione materiale lapideo
- 9. deposito detriti derivanti da crollo
- 10. ossidazione ferro
- 11. alterazione cromatica del laterizio

e restauratori sia da utenti non necessariamente specializzati nel settore. Il modello fotogrammetrico della Fortezza ha consentito di ottenere una serie di elaborati bidimensionali sulla base dei quali sono state redatte carte tematiche relative allo stato di conservazione del manufatto. Leggere i degradi nelle tre dimensioni invece che negli elaborati tradizionali 2D ha facilitato la loro identificazione, aiutando a comprenderne le cause e le implicazioni sull'intera superficie della pietra invece che sul solo piano frontale. (Fig. 5.1) (Fig. 5.2)

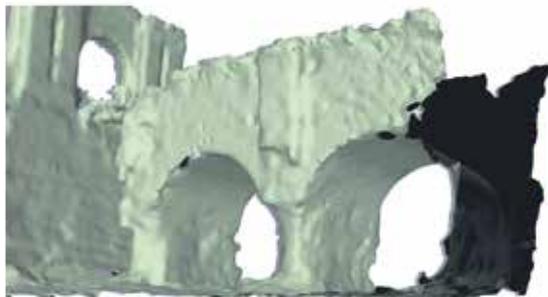
Fig. 5.5

Vista della nuvola di punti ottenuta con metodologia di acquisizione dati mediante strumentazione laser scanner. La scansione è stata eseguita un anno dopo la missione di ricerca (2014) al fine di verificare l'effettiva corrispondenza tra il modello fotogrammetrico e il modello laser scanner, metricamente più affidabile. Alla maggiore affidabilità morfologica va però corrisposto minor efficacia nella restituzione cromatica, per la quale viene preferito l'uso della fotografia, fondamentale strumento per la diagnostica e il restauro del manufatto edilizio.

comprensione delle relazioni esistenti tra i diversi elementi costruttivi, sia circa la produzione di apparati descrittivi per la conservazione dell'immagine e lo sviluppo di progetti di restauro virtuale. A verifica della bontà del rilievo condotto nel 2013, sono state poi eseguite nel 2015 scansioni laser utilizzate per definire metodologicamente *workflow* più efficaci in termini di comparazione del dato fotogrammetrico precedentemente ottenuto. (Fig. 4.5) (Fig. 4.6)

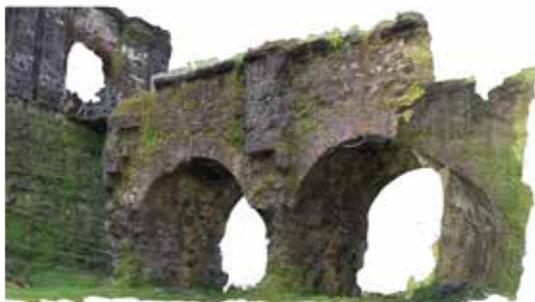
Fig. 5.6

Vista del modello 3D per il ricostruzione virtuale del ponte di accesso all'hornaveque. Gli elementi architettonici che presentavano porzioni mancanti o deformazioni morfologiche sono stati reintegrati nella struttura utilizzando porzioni del modello mesh ottenute dall'acquisizione fotografica. L'aspetto del modello risulta omogeneo, senza mostrare differenza tra i volumi aggiunti e quelli esistenti, nella volontà di ristabilire l'originale immagine del manufatto.

delle porzioni del forte si aggiunge la possibilità di realizzare simulazioni di trascorsi storici, trasformando la piattaforma interattiva in una macchina del tempo con la quale poter visitare la fortezza nelle diverse epoche e ritrovare le tracce della storia e delle strutture architettoniche andate perdute. (Fig. 5.5) (Fig. 5.6)

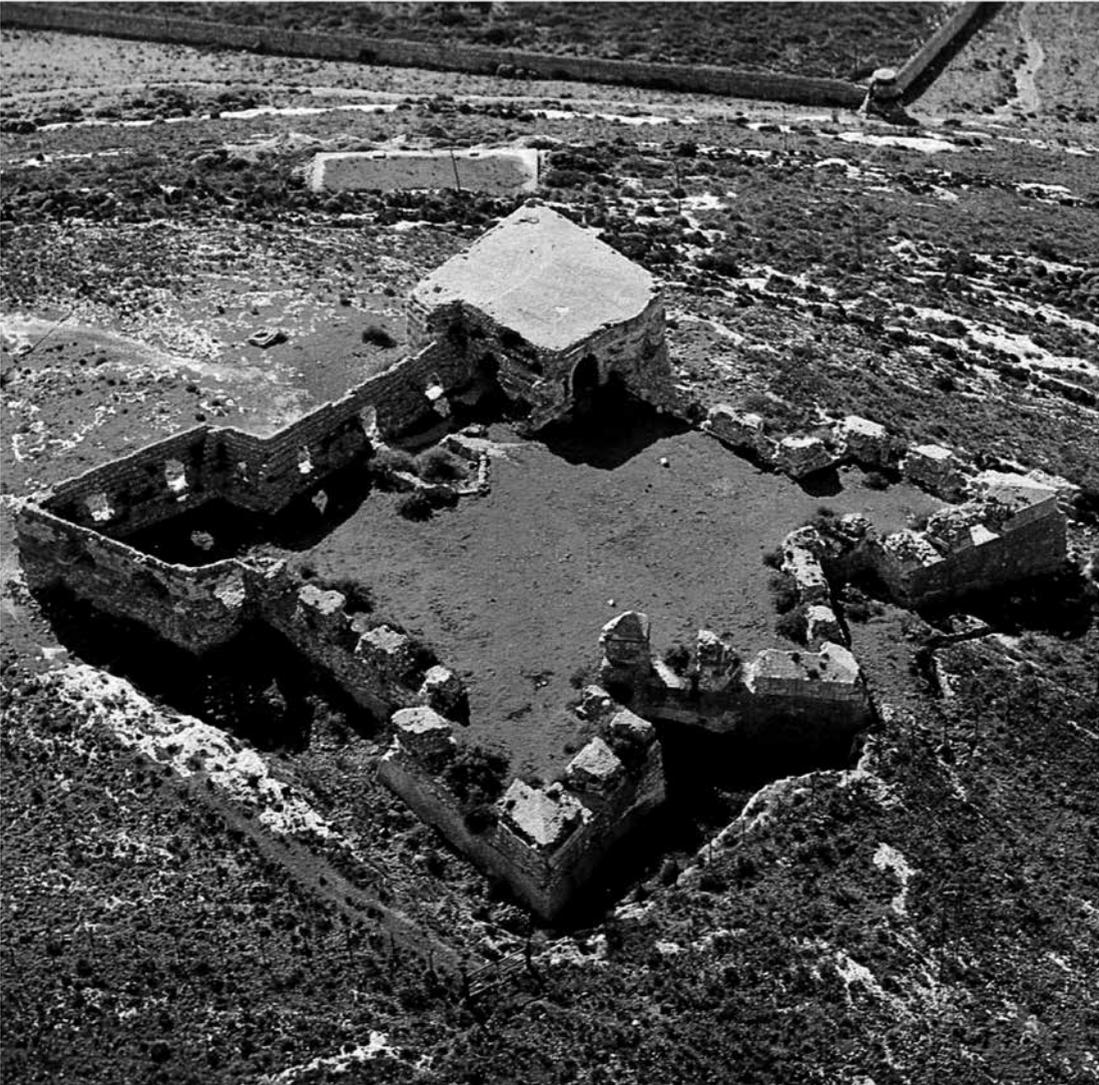
**Fig. 1.4**  
Cagliari, forte  
di Sant'Igna-  
zio, veduta  
dell'interno  
della piazza  
d'armi. In  
primo piano i  
resti del 'guarda-  
dofolle'.

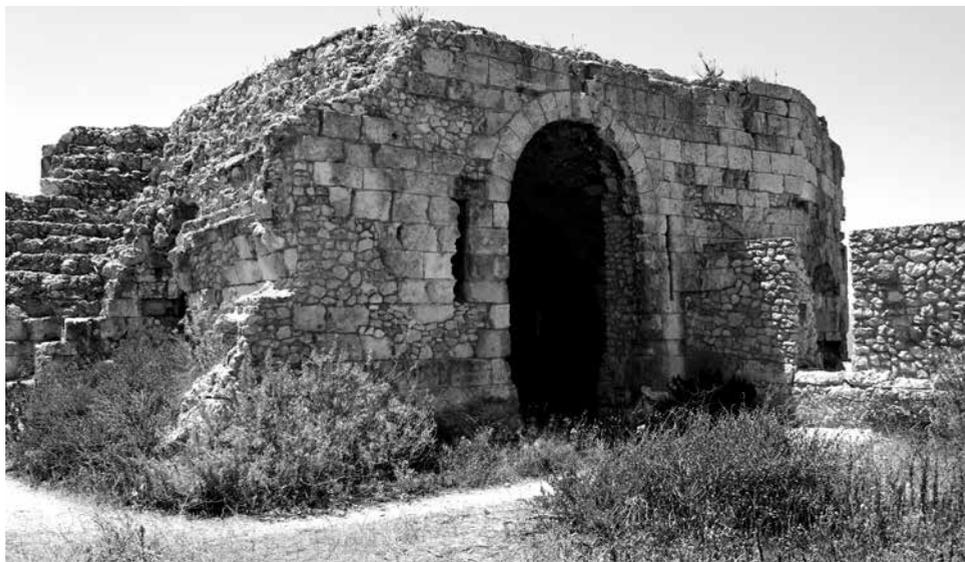
Fig. 15  
Cagliari, forte di  
Sant'Ignazio, casamatta  
di ponente, esterno

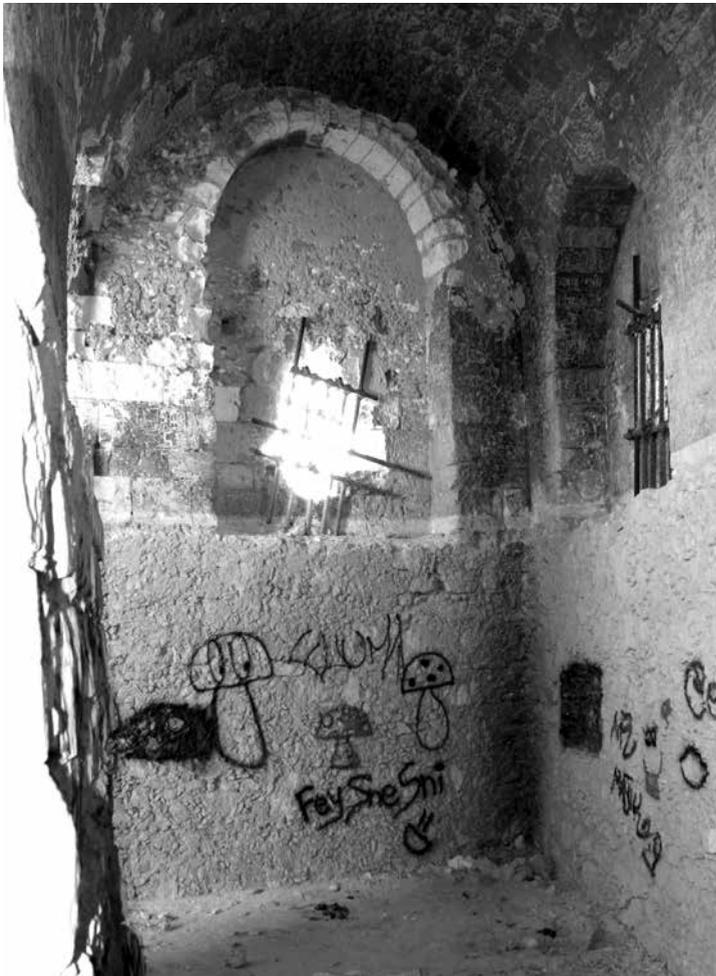
Fig. 1.6  
Cagliari, forte  
di Sant'Ignazio,  
casamatta di  
ponente, interno  
dopo gli scavi  
archeologici.

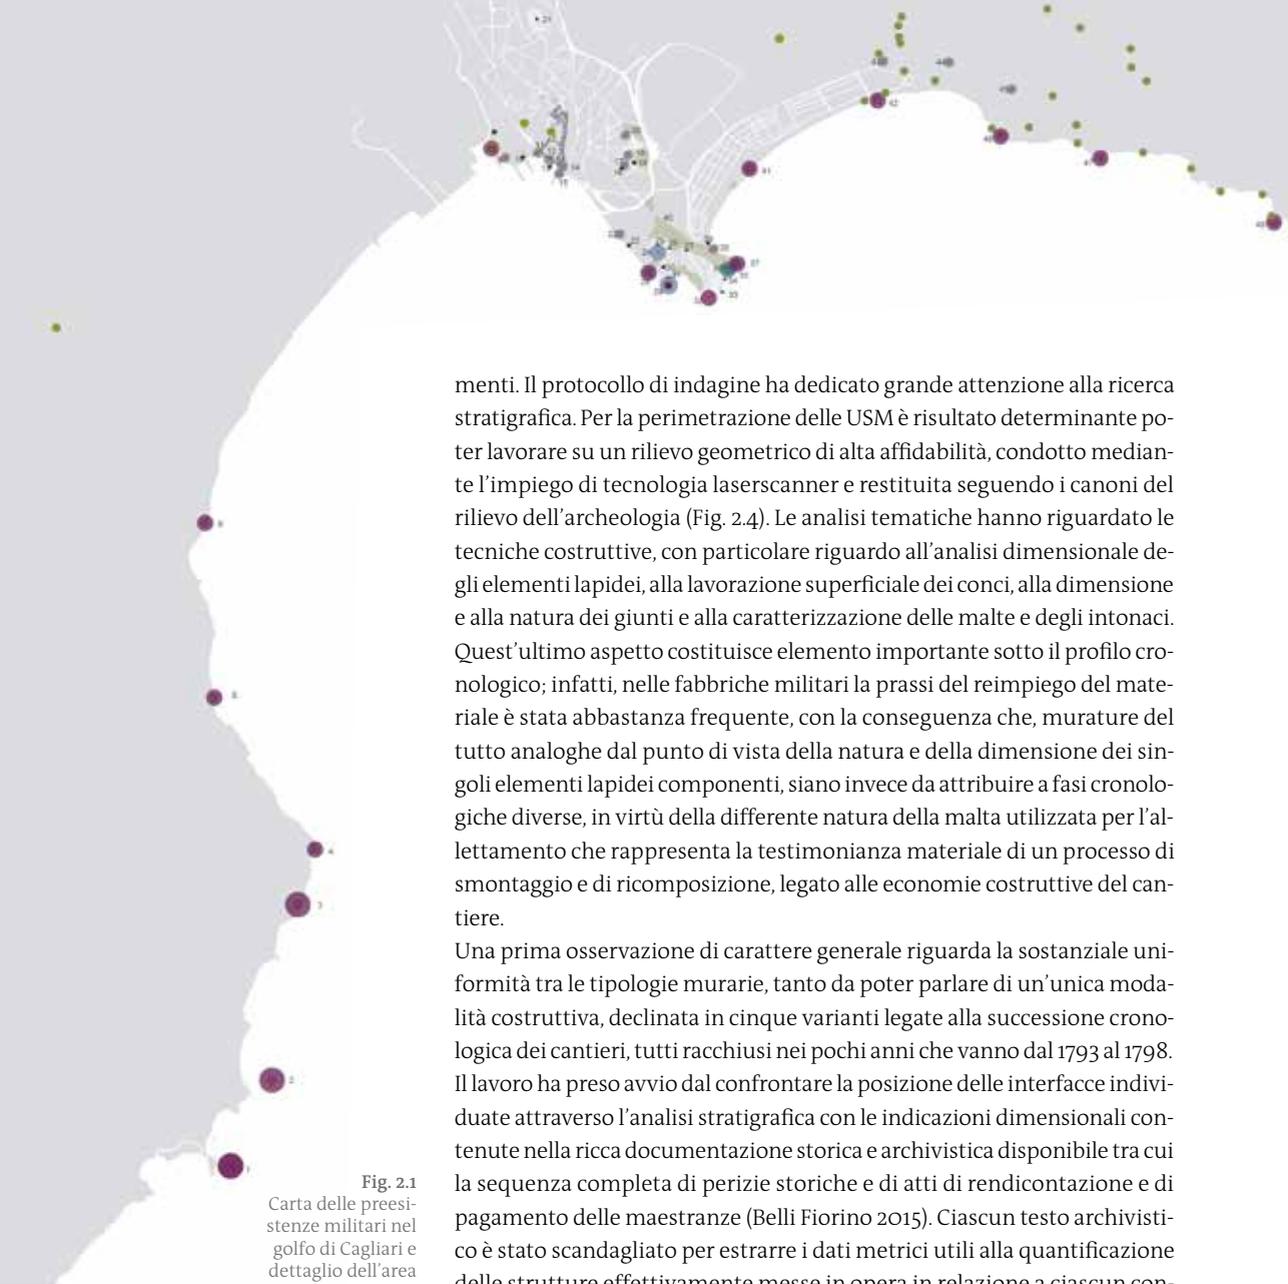
Fig. 2.1  
 Carta delle preesistenze militari nel golfo di Cagliari e dettaglio dell'area urbana con i colli di Sant'Elia e San Bartolomeo (rilievi D.R. Fiorino, elab. grafica G. Busio)

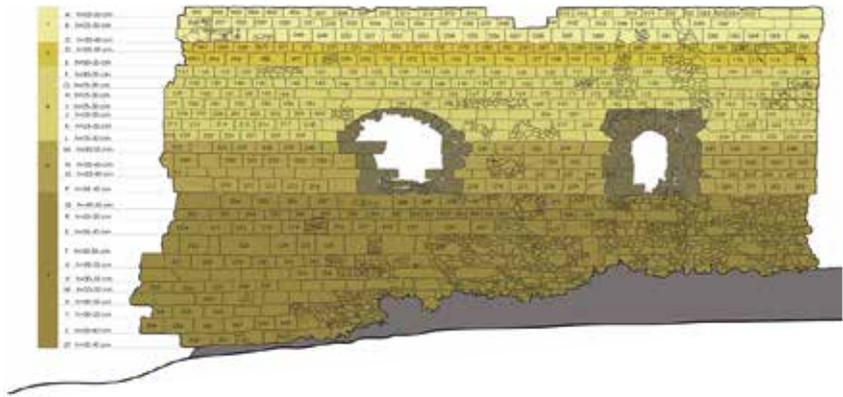
**TIPO MURARIO**

- M01** muratura in elementi lapidei sbazzati di medie dimensioni con filari regolari di altezza compresa tra 25-28 cm
- M02** muratura in elementi lapidei sbazzati di medie dimensioni. I filari sono regolari e presentano un'alterazione cromatica differenziale tra il bianco e il giallo avana
- M03** muratura in elementi lapidei sbazzati di medie dimensioni. L'apparecchio si presenta piuttosto degradato e la leggibilità risulta compromessa
- M04** muratura caratterizzata da elementi in pietra calcarea grandi, regolari e ben levigati
- M05** struttura composta da elementi di grandi dimensioni disposti in filari regolari a completamento del disegno basamentale
- M06** struttura ad arco costituita da elementi lapideo sbazzati ad insediamento radiale (prevalentemente cuneiformi)

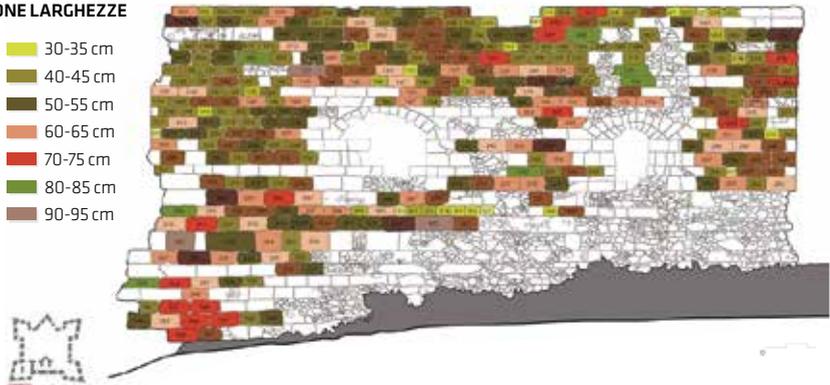
Fig. 2.6 Cagliari, forte di Sant' Ignazio. Analisi del prospetto della casamatta di ponente: Analisi delle tipologie murarie e dei caratteri dimensionali (rilievo D.R. Fiorino e C. Giannattasio, restituzione grafica M. Belfiori).

de in considerazione quattro gradi di erosione, appositamente definiti in rapporto al presente caso studio. Lo stesso progetto di restauro deve ripartire da questo dato e calibrare l'intervento in funzione dell'entità dell'erosione (Fig. 2.6). La profondità e la vulnerabilità della lacuna, oltre che lo stato di rischio a cui questa espone il manufatto, possono condizionare le modalità integrative. La conoscenza dettagliata delle regole dimensionali che governano le tipologie murarie possono orientare le scelte compositive nella definizione delle *texture* integrative, al fine di giungere ad interventi distinguibili, ma armoniosamente compatibili con le delicate regole geometriche dei paramenti murari storici.

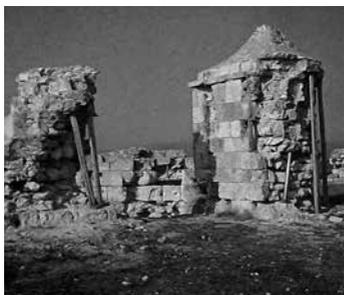
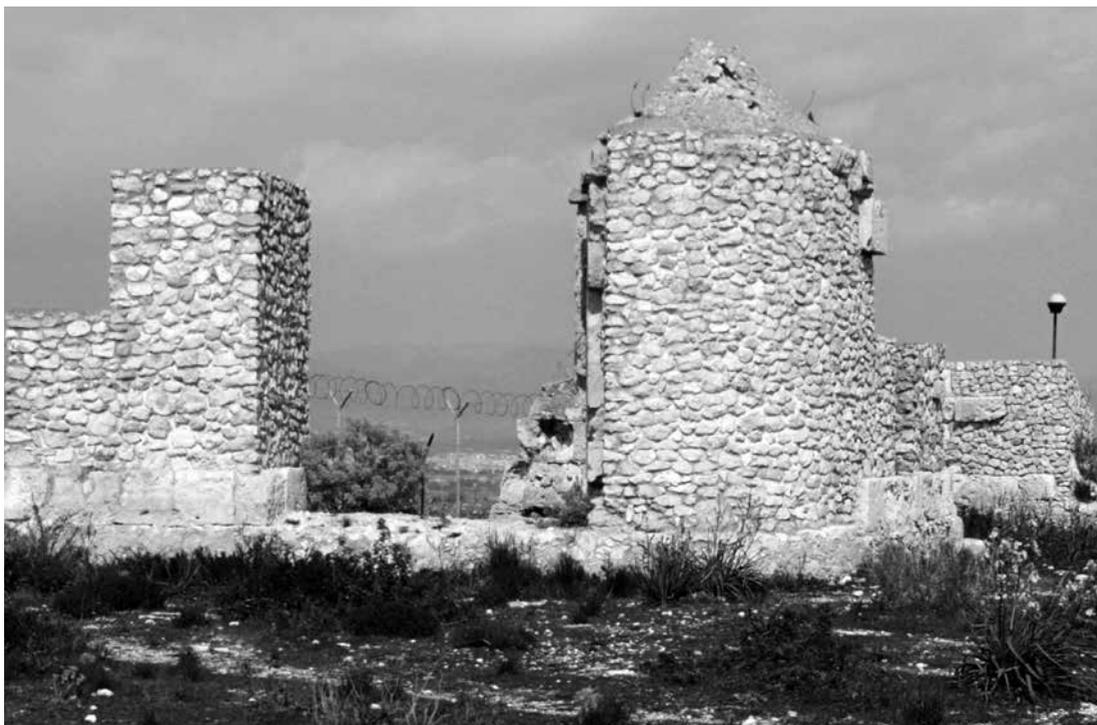
Fig. 2.8-2.9  
Cagliari, forte  
di Sant'Ignazio.  
Confronto tra lo stato  
di conservazione delle  
strutture murarie nel  
1988 (da ASBEAP\_CA-  
OR, su concessione del  
Ministero per i Beni e le  
Attività Culturali, imm.  
C-4672) e lo stato attuale  
(foto E. Pilia), dopo la  
ricomposizione delle  
masse murarie.

fisico' di sovrapposizione-conessione che può assumere il delicato ruolo di 'interfaccia temporale' tra la materia antica ed intervento contemporaneo e dunque luogo di controllo del grado di sostenibilità del processo di trasformazione connesso al progetto di restauro. Per questo motivo è fondamentale che l'intervento di restauro si dedichi con particolare attenzione allo studio delle interfacce, come unico elemento fisico di testimonianza dell'accrescimento/decrecita/trasformazione delle fabbriche storiche, minimizzando la perdita della loro leggibilità, evitando omogeneizzazioni materiche e formali o generali ricoperture dei bordi di interfaccia. Analogamente, nell'ambito degli interventi di integrazione occorre differenziare e denunciare le nuove interfacce e i nuovi 'bordi' mediante tecniche riconoscibili, ma compatibili sotto il profilo tecnologico ed estetico-formale. Con questa finalità, la ricerca ha analizzato le interfacce da restauro generate dall'unico intervento di restauro attuato sul monumento, progettato e diretto dalla Soprintendenza Belle Arti e Paesaggio di Cagliari negli anni 1988 – 1990. Gli interventi inseriti in perizia riguardavano principalmente il consolidamento e il restauro delle murature gravemente compromesse. In particolare, sono state eseguite estese 'riparazioni' ed integrazioni delle grosse lacune dovute all'erosione mediante la tecnica dello 'cuci e scuci'. Significativo è l'uso della «pietra dello stesso tipo, arretrando il profilo interno del muro di circa 10 cm per evidenziarne l'intervento di restauro» e rendere quindi chiaramente distinguibile le parti sostituite da quelle preesistenti. Gli esiti di tale diffusa scelta tecnica, pur rispettando il principio stratigrafico della sovrapposizione distinguibile, a distanza di dieci anni dalla sua realizzazione, riporta in primo piano la legittimità del completamento delle masse erose e si pone come punto di riflessione per i nuovi urgenti interventi conservativi (figg. 2.7 – 2.8).

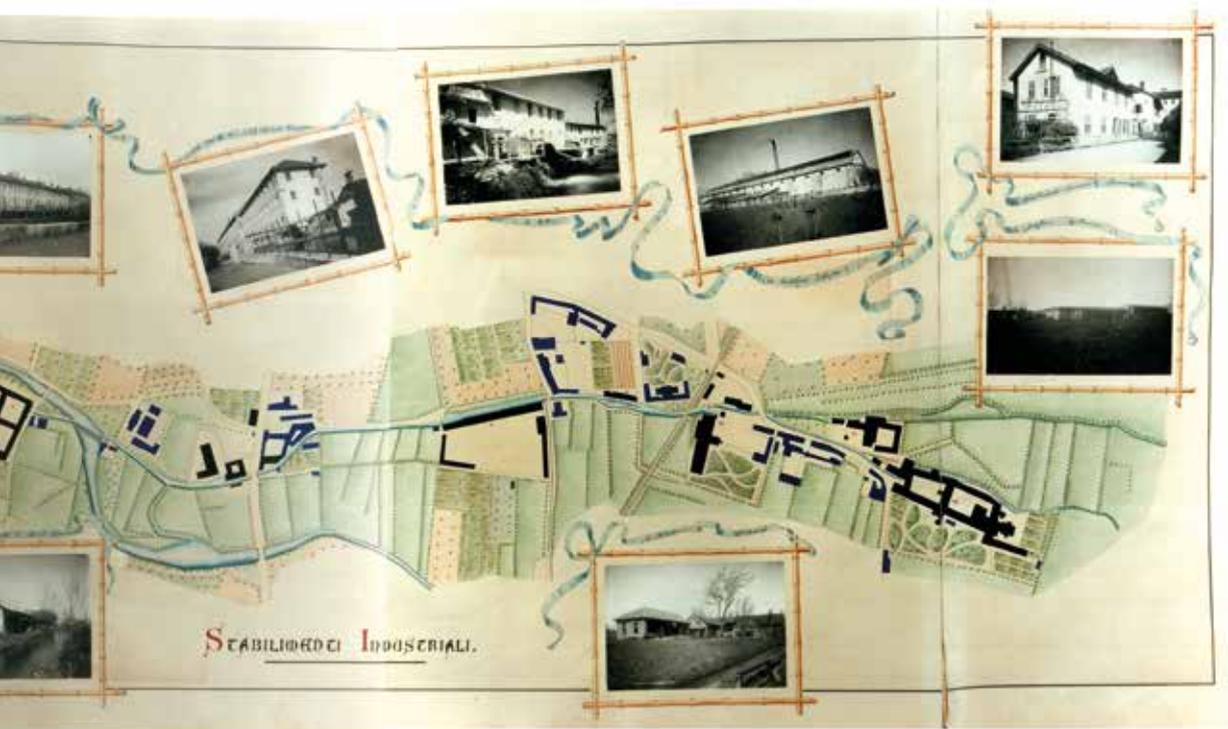
Fig. 3  
Il Rio Moirano nel tratto compreso tra il Mulino Nuovo e la Fabbrica Elettrodi, in una planimetria di fine Ottocento (Archivio Storico di Pinerolo, Album XI h, TAV. V)

di attenzioni particolari, anche perché fonte di rendita per le casse municipali e risorsa strategica per l'intera economia della città. Potrebbe leggersi in tal modo il progetto d'ingrandimento delle fortificazioni disegnate dal Vauban (1692), durante la seconda dominazione francese della città, che avrebbero esteso il perimetro fino a inglobare parte del Rio Moirano e delle attività sorte sulle sue sponde; lo è chiaramente il dettagliato studio che prese il nome di «Riordinamento del regime delle acque pubbliche scorrenti nel Territorio», per il quale furono realizzati diversi albi (due dei quali sono stati rintracciati presso l'Archivio Storico pinerolese) che fotografano la situazione lungo i canali in anni di grandi cambiamenti legati alla produzione industriale (Rudiero 2016). (Fig. 3)

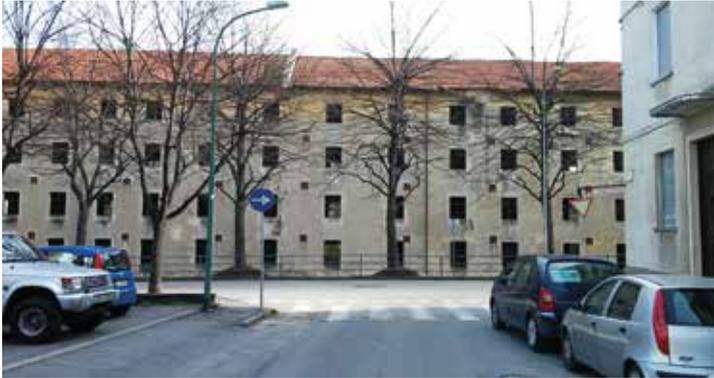
**Fig. 10**  
Il prospetto dell'ex merlettificio Türk lungo il Moirano, caratterizzato dalla scansione regolare delle finestre (foto: R. Rudiero)

Nel 1723, attiguo a questo primo nucleo fu costruito il Follone propriamente detto (nome che, per estensione, sarà attribuito a tutto l'edificio anche in tempi successivi), ampliato ulteriormente tra il 1764-65 su progetto dell'ing. Giuseppe Gerolamo Buniva e con le opere meccaniche di Giacomo Marletto; in quell'occasione fu costruita una fabbrica di tre piani fuori terra e a manica unica – in continuità con la preesistenza – dotata di imponenti opere di presa che alimentavano cinque ruote idrauliche. (Fig. 6, 7, 8, 9) Come rileva Patrizia Chierici il fabbricato è da considerarsi un *unicum* poiché, nonostante i numerosi rimaneggiamenti, è tra le poche testimonianze materiali superstiti dell'organizzazione di un lavoro già razionalmente inteso, circostanza che si riscontra altresì nelle relazioni e nei disegni: essi dimostrano infatti «l'importanza assunta dal progetto nel campo dell'architettura del lavoro e rivelano una consapevole attenzione ai parametri della utilità e della economicità; attenzione sostenuta dalle prime elaborazioni dei teorici i quali consigliavano per le manifatture la comodità e la semplicità dell'architettura» (Chierici, 1991, p. 22). In effetti la volumetria scarna e priva di fronzoli, e l'ulteriore accrescimento attraverso gli ampliamenti otto-novecenteschi, hanno sempre fatto parlare del Follone come di un edificio per nulla bello, ingombrante e occludente; elementi questi che, in assenza di una coscienza storico-critica, sono stati argomenti trainanti per invocarne l'abbattimento. (Fig. 10)

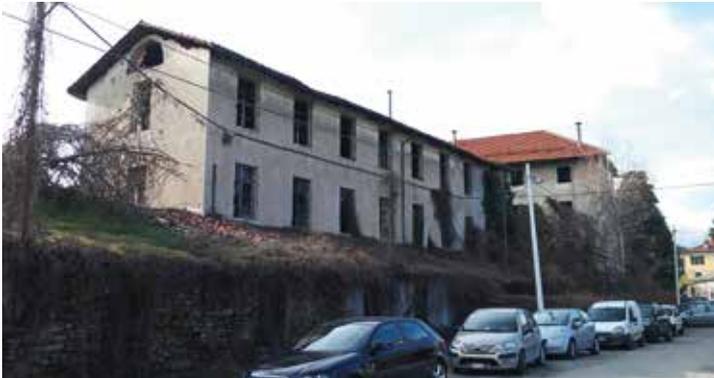
**Fig. 12**  
Pinerolo (TO). Manica orientale del complesso dell'ex merlettificio, una volta attraversato il ponte sul Rio Moirano (foto: R. Rudiero)

Proprio a partire dalla metà degli anni Settanta ci si iniziò a interrogare su come gestire il grande edificio e l'immensa area compresa tra Moirano e Lemina, caratterizzata da grandi spazi liberi e altri edifici industriali totalmente dismessi, della quale il Follone non è che l'elemento più connotante e qualificante. All'interno del cortile dell'ex merlettificio, infatti, dal 1920 trovò collocazione la serie di bassi fabbricati dell'industria meccanica Weingrill; più oltre, verso il torrente, sempre dagli anni Venti s'installò la segheria Annovati, che però si trasferì e venne totalmente abbandonata già dalla metà del XX secolo (Cerrato et al., 1996, p.173). (Fig. 12)

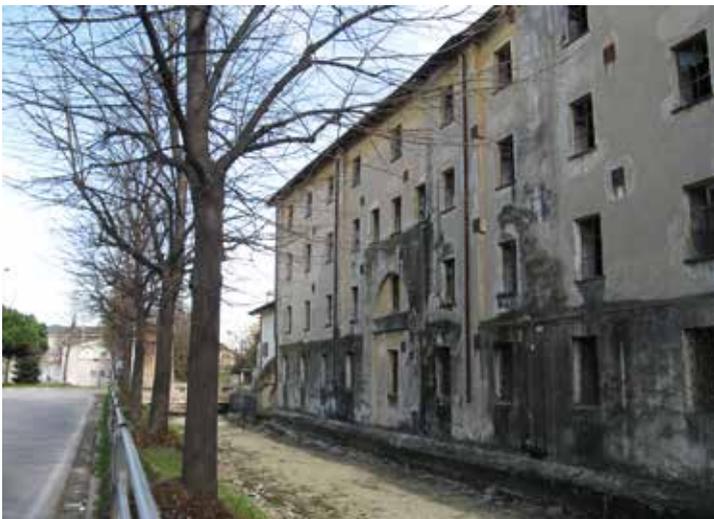
**Fig. 13**  
Pinerolo (TO). La porzione orientale del Follone, che il PRG prevede di conservare solo per ciò che concerne la facciata verso la città, e neppure per il suo totale sviluppo in altezza (foto: M. Calliero)

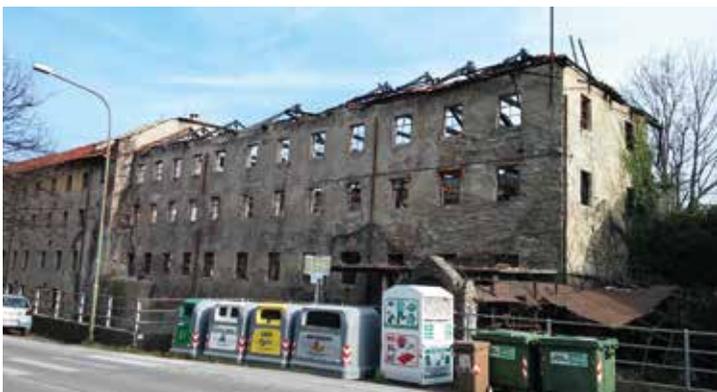
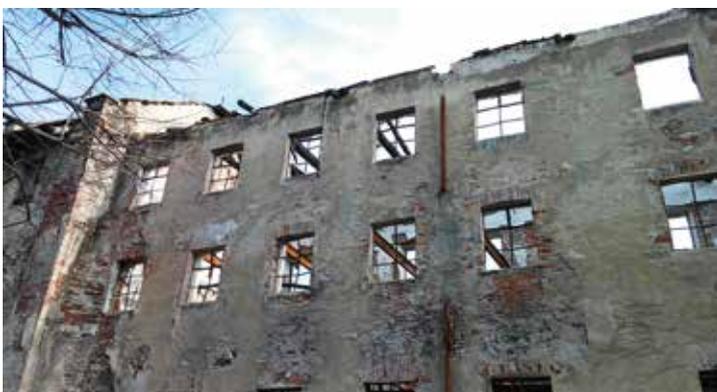
**Fig. 14**  
Pinerolo (TO).  
Quanto resta del  
corpo occidentale  
del Follone in se-  
guito all'incendio  
(foto: R. Rudiero)

**Fig. 15**  
I danni del fuoco  
sulla porzione oc-  
cidentale dell'ex  
merlettificio Türk,  
a ridosso della  
parte più antica  
del complesso  
(foto: R. Rudiero)

A oggi, dunque, non sussistono strumenti di tutela che coinvolgano il grande fabbricato che, ormai, in parte è un vero e proprio rudere; ciononostante, esso non ha mai cessato di interessare la comunità scientifica, divenendo oggetto privilegiato per laboratori universitari, tesi di laurea e scritti di settore, gli ultimi dei quali proponenti suggestioni di recupero legate a un uso compatibile dell'intero complesso, attraverso la salvaguardia del canale e l'inserimento di forme di energia sostenibili per riconsegnare al Moirano un ruolo propulsivo per la città (Morezzi et al., 2014, pp. 601-607). (Fig. 15)

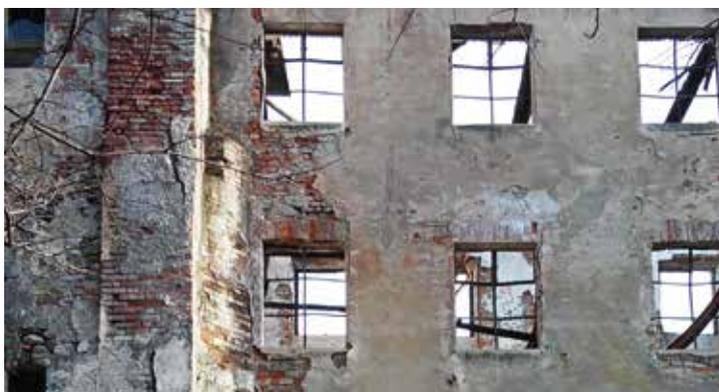
**Fig. 20**  
Danni da fuoco alle pareti, all'orditura della copertura e alle travi metalliche che sostenevano i solai lignei d'interpiano del Follone di Pinerolo (foto: R. Rudiero)

sito specifico, risulterebbero come una risemantizzazione di un patrimonio altrimenti visto come uno scomodo relitto. (Fig. 19, 20, 21)

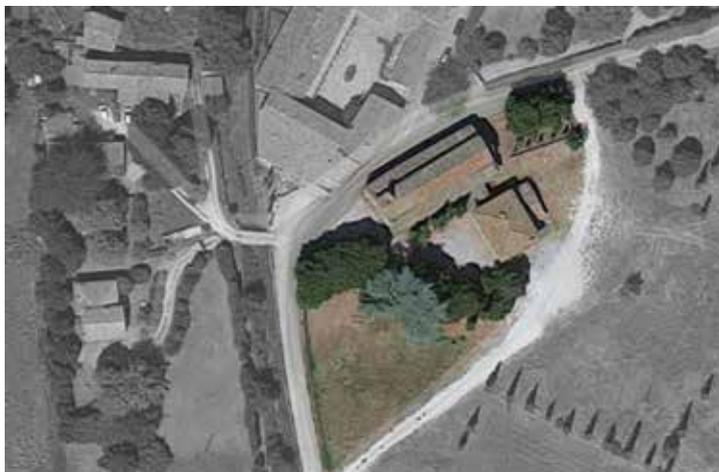
**Fig. 2**  
Vista dall'alto  
del complesso  
di San Michele  
Arcangelo a  
Metelliano

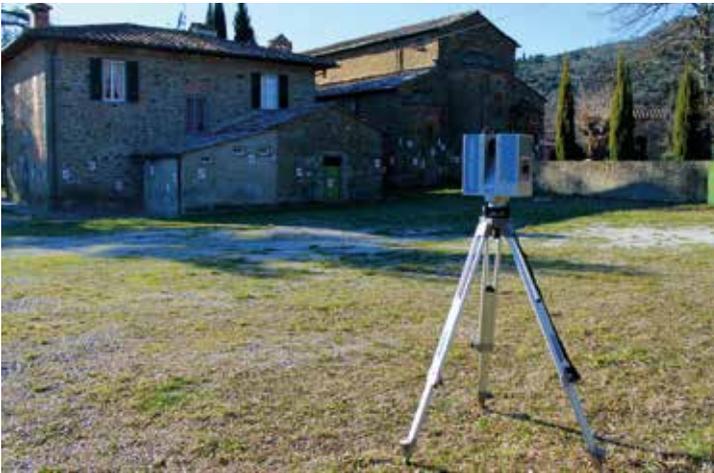
**Fig. 3**  
Le fasi di scansione all'esterno del complesso di Metelliano

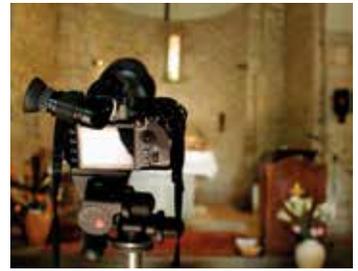
Fig. 5  
Le fasi di ripresa fotografica

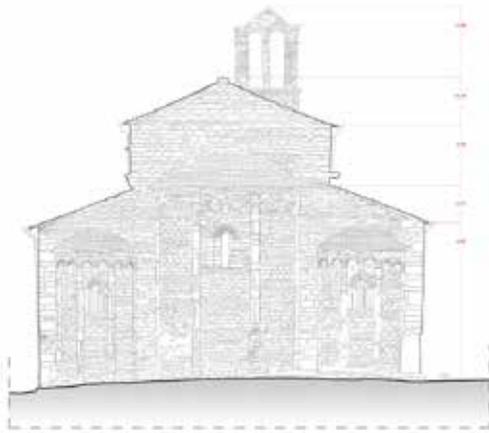
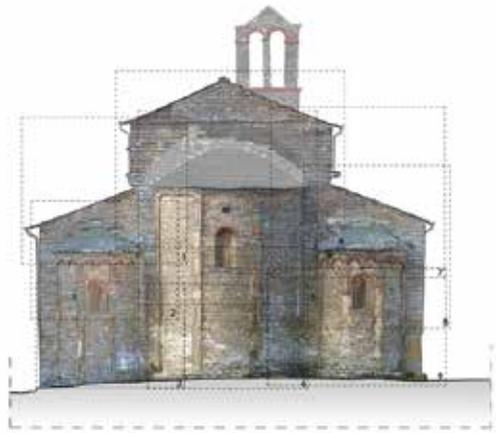
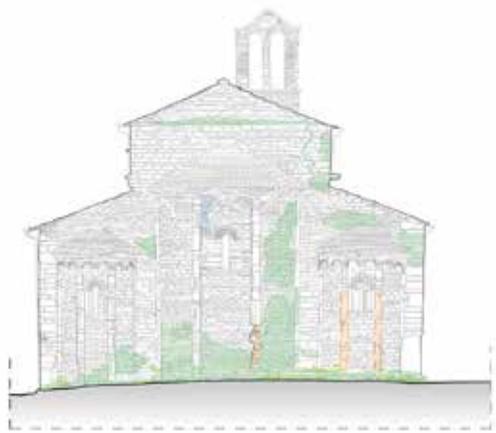
Fil di ferro

Fotopiano

Degrado

Appare evidente come l'analisi possibile dalla valutazione delle *elevation map* sia uno strumento di indagine speditivo per stimare il grado di deformazione di un paramento murario<sup>6</sup>; il software di gestione delle nuvole di punti riesce a dare una colorazione variabile ai punti della nuvola in base alla distanza ortogonale rispetto ad un piano predeterminato; l'operatore, per rendere più esplicita la lettura può decidere ogni quanti centimetri far mutare un colore alla sfumatura successiva. In base alla pre-

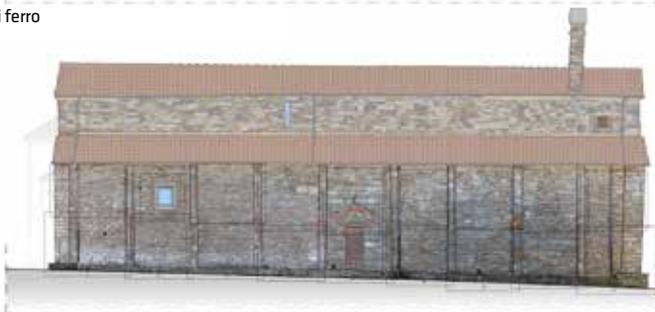
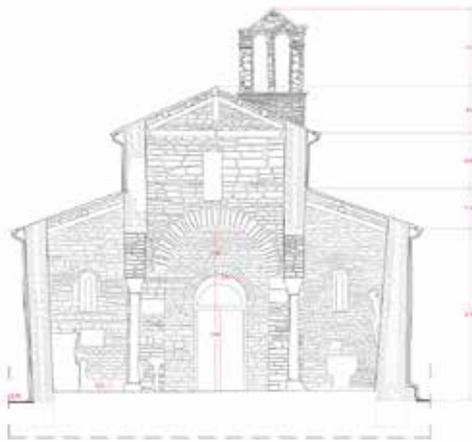
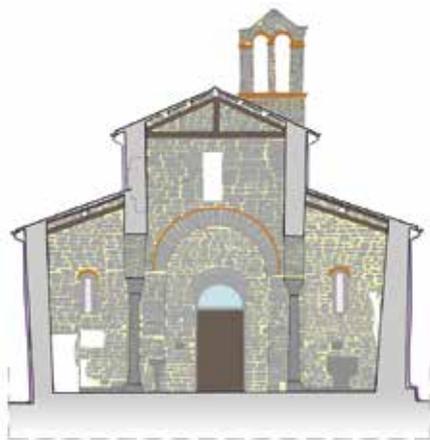
Fotopiano

Fil di ferro

Materico

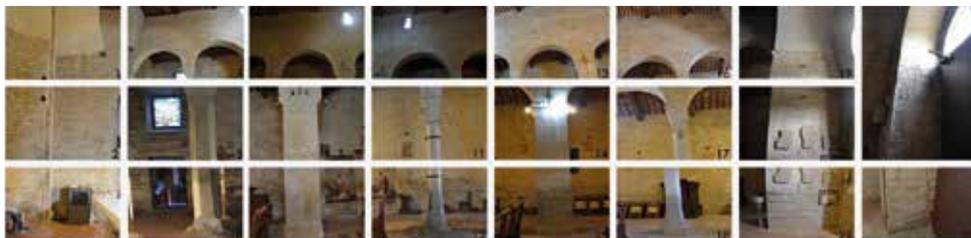
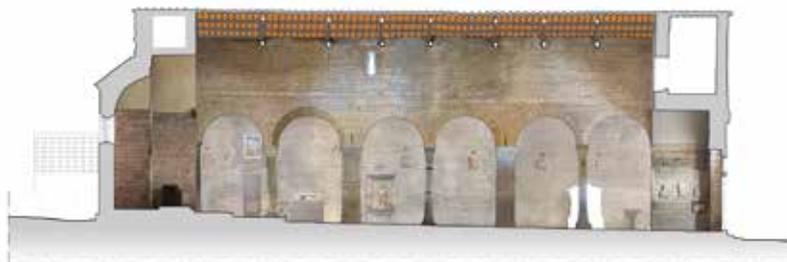
**Fig. 12**

Tavole tematiche della sezione trasversale interna, si noti come la spinta delle coperture non sia sufficientemente contenuta dai muri perimetrali e quindi come i paramenti siano soggetti ad un ribaltamento verso l'esterno

Foto mosaico

Fotopiano

Il rilievo e la restituzione delle lesioni strutturali hanno integrato il dato ottenuto ed hanno permesso, mettendole in relazione con le deformazioni, di schematizzare le meccaniche dei dissesti principali. Il risultato ha evidenziato come la Pieve si stia "aprendo a libro", come la spinta delle coperture non sia sufficientemente contenuta dai muri perimetrali e quindi come i paramenti siano soggetti ad un ribaltamento verso l'esterno.

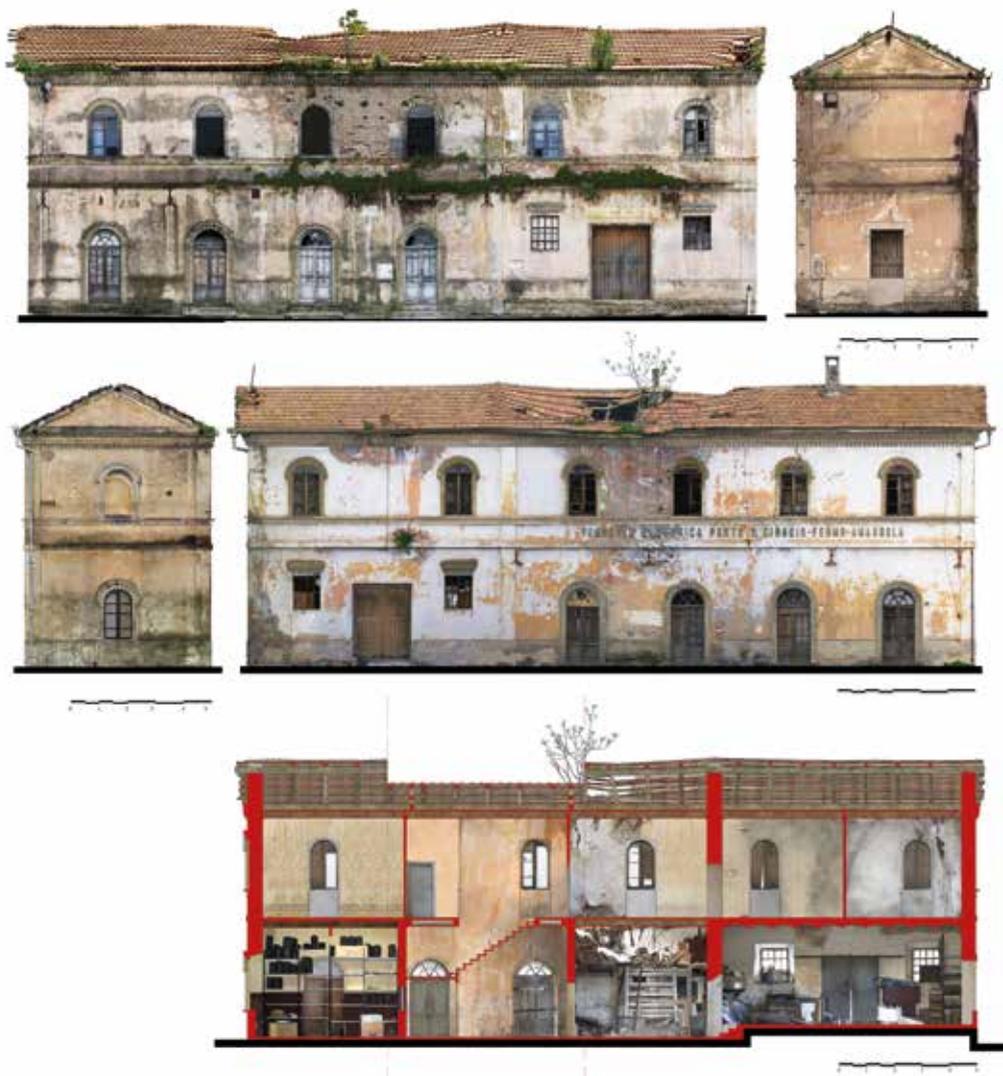
**Fig. 8**  
Rilievo dello stato di fatto: prospetti e sezione della stazione, (Cecchi, 2014)

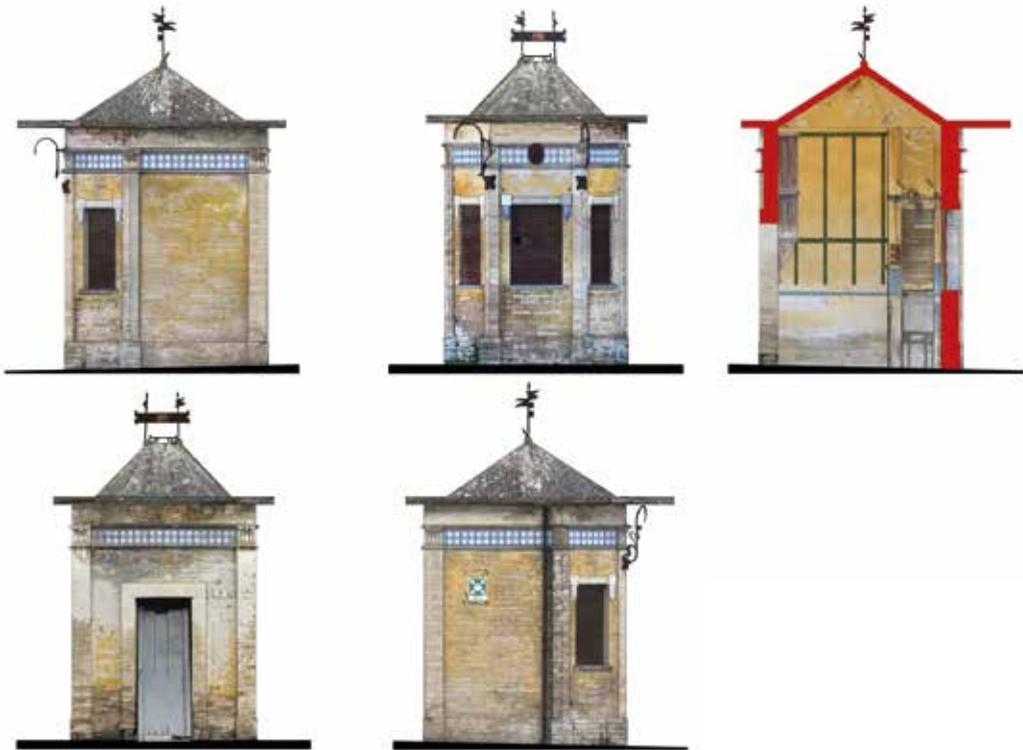
- Murature. Realizzate in laterizio con mattoni standard 25x12x5,5cm ed intonacate nelle due facce. Tre le tipologie individuate: muratura a quattro teste nei setti perimetrali (M1), muratura a due teste nei muri di spina (M2) e muratura ad una testa nei divisori interni (M3) (Fig. 7).

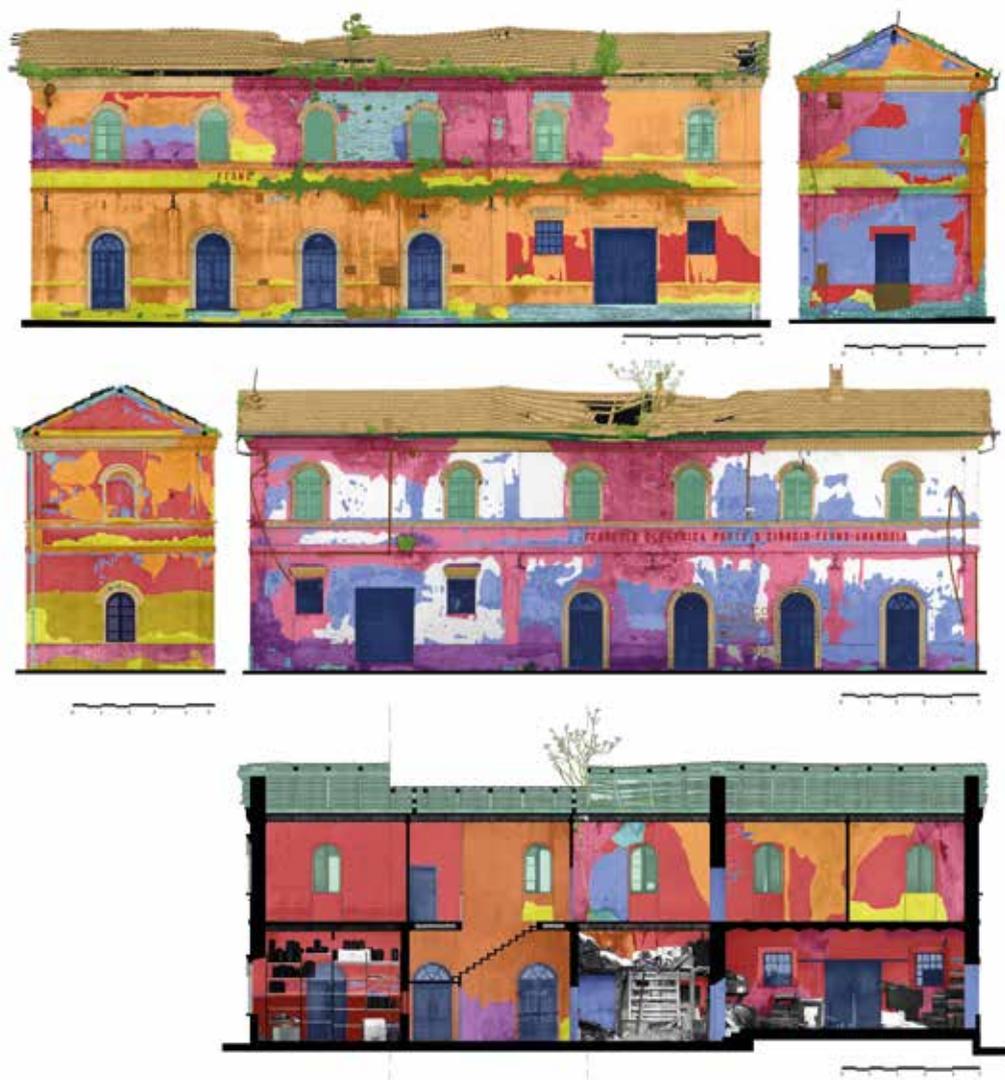
Fig. 10  
Rilievo delle  
forme di  
degrado:  
prospetti e  
sezione della  
stazione, (Cecchi, 2014)

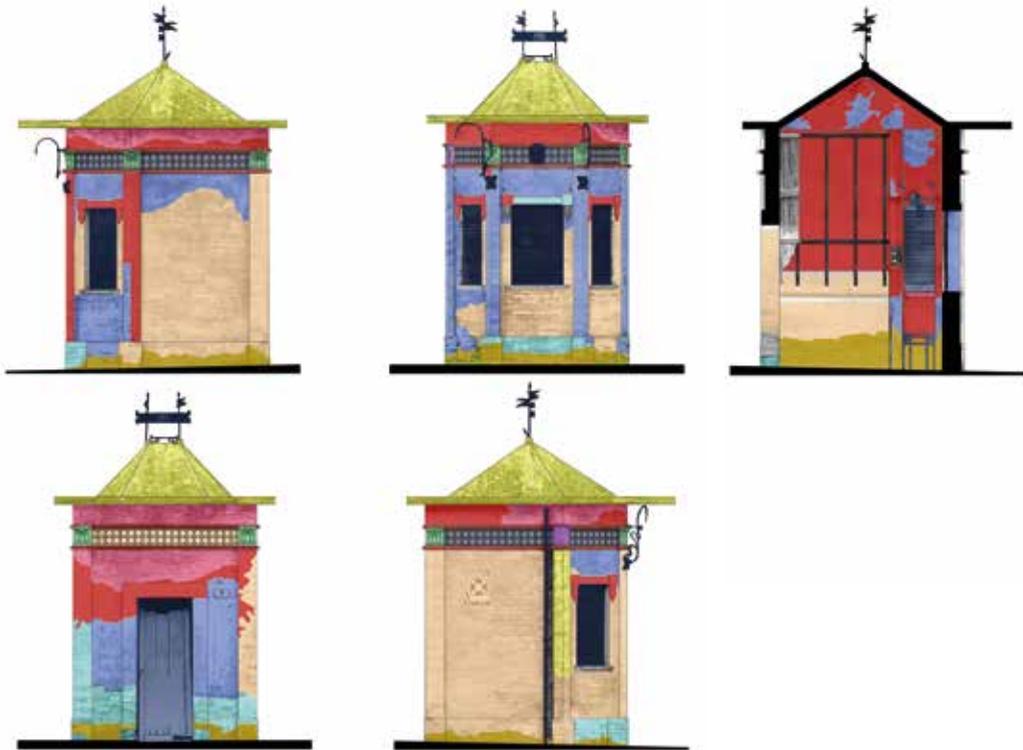
Fig. 11  
Rilievo delle  
forme di  
degrado: pro-  
spetti e sezio-  
ne del chiosco,  
(Cecchi, 2014)

le alterazioni correlate ad umidità di risalita capillare. L'apparato decorativo, che contraddistingue la costruzione, è interessato da fenomeni di alterazione cromatica, distacchi ed erosione degli elementi in pietra artificiale (capitelli antropomorfi), patine superficiali e leggere alterazioni cromatiche delle maioliche con distacchi e perdita di alcuni elementi in prossimità delle finestre. (Fig. 11).

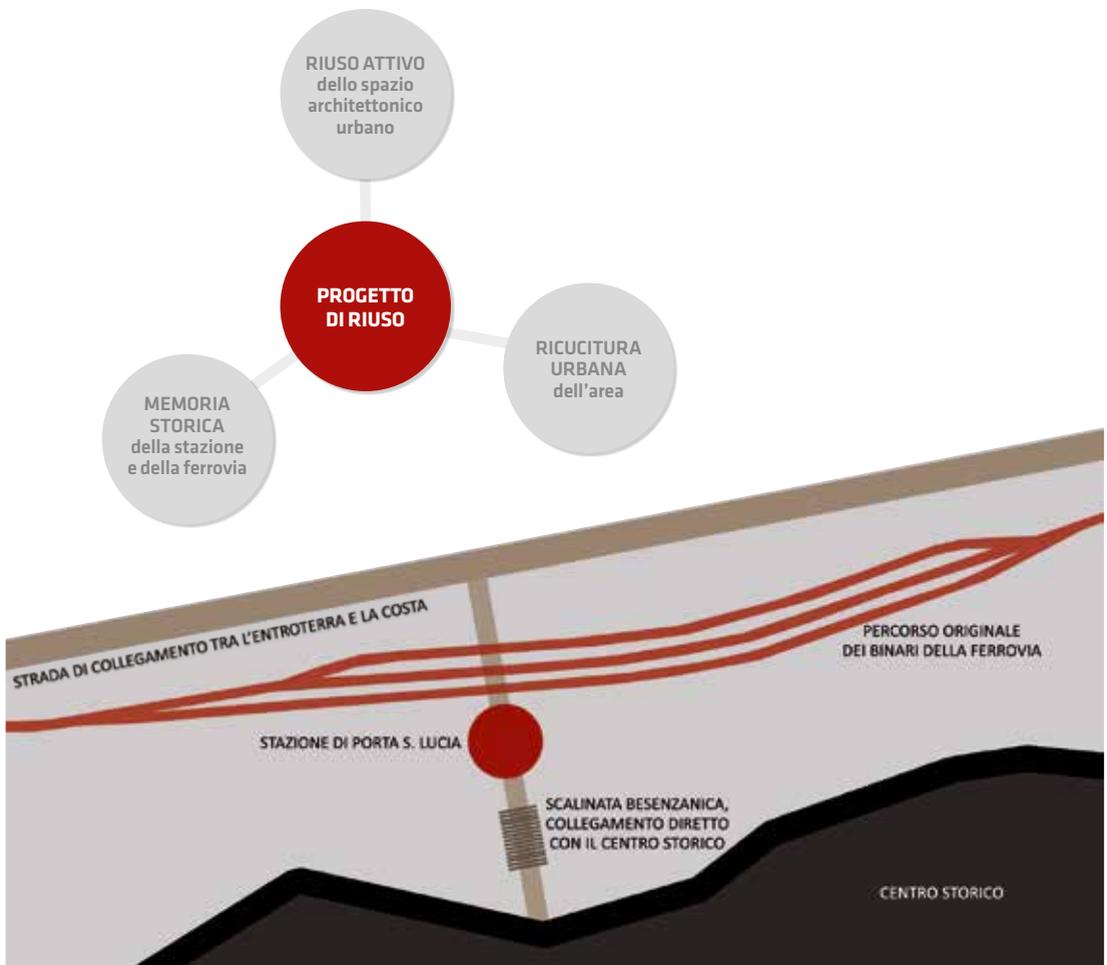
Fig. 15  
Indicazioni  
e riferimen-  
ti di proget-  
to, (Cecchi,  
2014)
