# RA

restauro archeologico

Conoscenza, conservazione e valorizzazione  
del patrimonio architettonico di interesse archeologico  
e di quello allo stato di rudere.  
Rivista del Dipartimento di Architettura  
dell'Università degli Studi di Firenze

1 | 2017

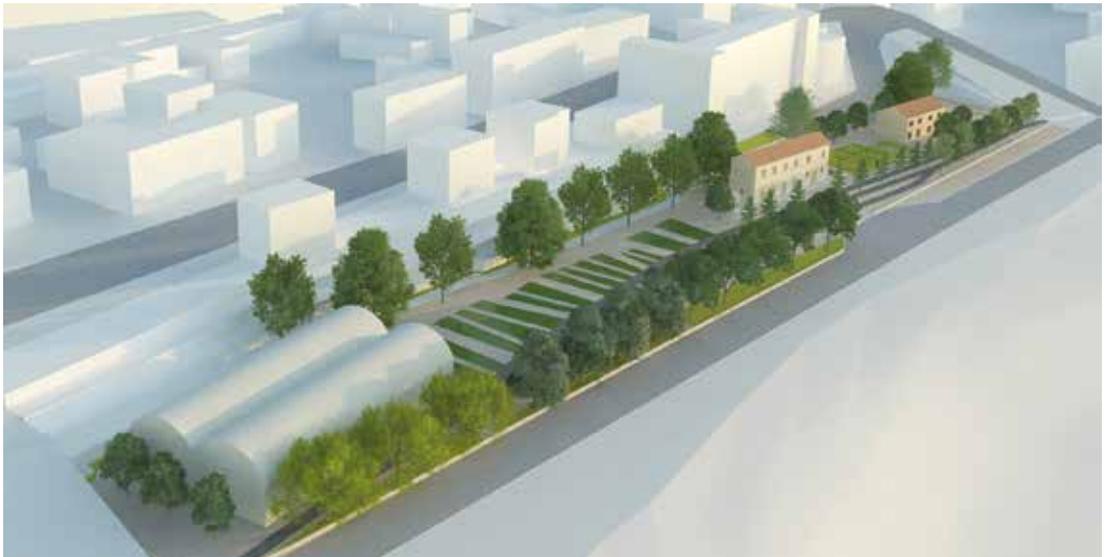
Nella prima di queste zone, contraddistinta da giardini tematici e sensoriali, trova collocazione la vecchia stazione in cui sono progettati il piccolo museo della Ferrovia Adriatico-Appennino, un laboratorio didattico e un bookshop che funge anche da caffetteria con area per esposizioni temporanee e sala conferenze, mentre il piccolo e pregiato chiosco esterno è reimpiegato come biglietteria e punto informativo. Alla seconda, caratterizzata da orti urbani e piccole produzioni agricole, appartengono invece l'originaria rimessa tramutata in serra orticola e l'edificio direzionale che ospita un mercato, dei prodotti biologici coltivati in serra, ed un punto ristoro (Fig. 16).

Fig. 16  
Vista concettuale dell'area di progetto, (Cecchi, 2014)

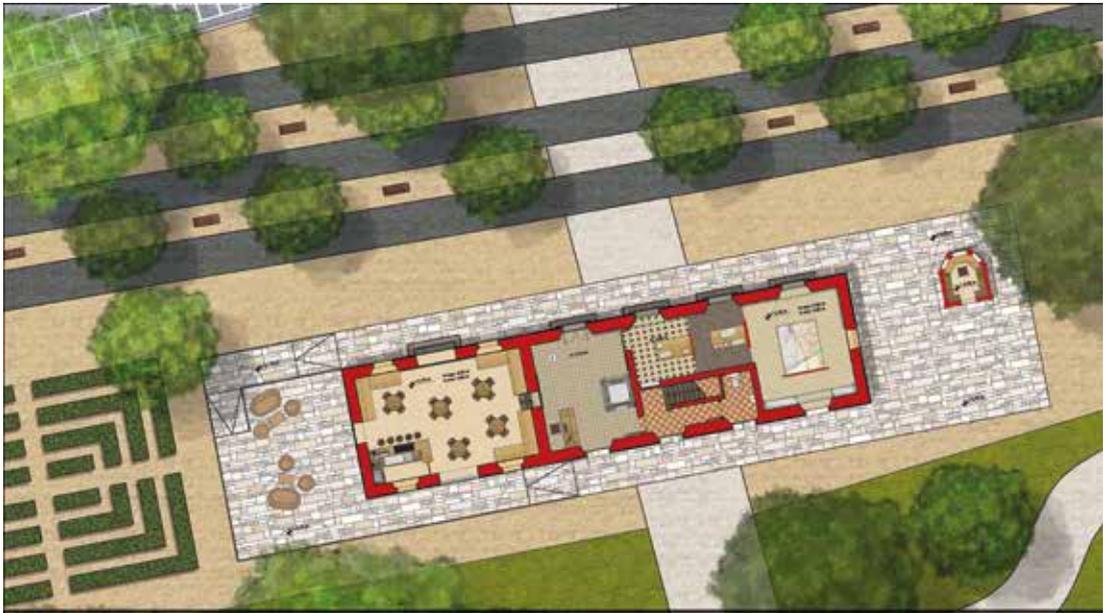
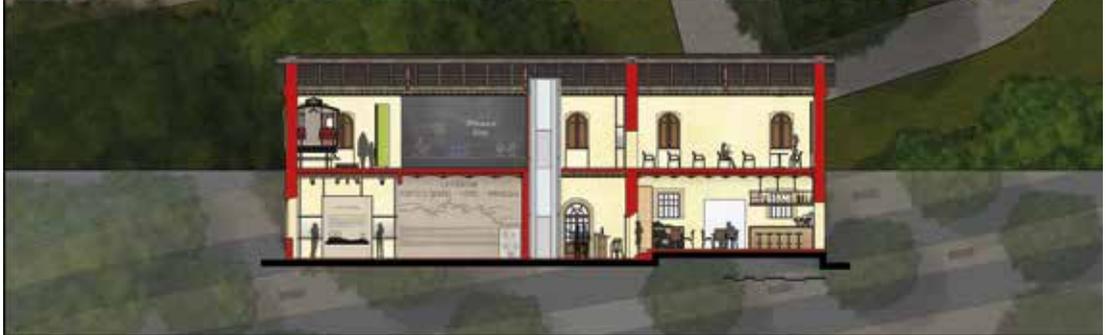
Come accennato, l'edificio della stazione è il fulcro di questo 'ri-disegno', sia per la sua rappresentatività sia per le funzioni che il progetto gli assegna (Fig. 19); le condizioni in cui versa hanno suggerito di predisporre interventi di ricostruzione e consolidamento che oltre a consentire la conservazione delle parti superstiti ne permettano il riuso.

Fig. 19  
Vista est del  
progetto,  
(Cecchi, 2014)

Sotto questo profilo, quindi, il progetto interviene con approfondimenti diversi che interessano sia le murature sia gli orizzontamenti, definiti sulla base dei dati raccolti e dei risultati delle analisi del degrado e dei dissesti. Il quadro fessurativo riscontrato, evidenzia lesioni che variano dai 5-6 mm ai 20-30 mm e che interessano murature portanti in laterizio apparecchiato a quattro teste. Le lesioni di bassa entità potranno essere risarcite con iniezioni di resine epossidiche, mentre nelle altre sarà necessario intervenire con la tecnica dello scuci e cuci, rimuovendo i laterizi ammalorati e sostituendoli con altri sani, analoghi per forma, dimensione e tecniche di lavorazione; si procederà quindi con la ristilatura dei giunti per rigenerare superficialmente le malte degradate. Ove necessario, come ad esempio in corrispondenza del graduale distacco della parte di edificio che ospitava il magazzino, si interverrà con l'inserimento di tiranti orizzontali.

L'intervento più importante, però, investe sia le strutture di copertura che parte degli orizzontamenti del piano primo; fortemente danneggiati dalle abbondanti infiltrazioni di acqua piovana legate al crollo parziale del tetto, le due strutture in parola, presentano diffuse marcescenze ed il cedimento totale del solaio situato nella parte centrale dell'edificio. Lo stato in cui versano le membrature lignee, perciò, ha comportato la previsione di una sostituzione totale di queste strutture anche al fine di conseguire un rafforzamento flessionale delle stesse, rispetto ai carichi accidentali e di esercizio, nonché un miglioramento delle connessioni solaio-muratura. Le verifiche di calcolo<sup>15</sup> ed il conseguente dimensionamento delle nuove travature, hanno consentito l'impiego di sezioni lignee aventi dimensioni uguali a quelle precedenti, permettendo così di riutilizzare le sedi già presenti

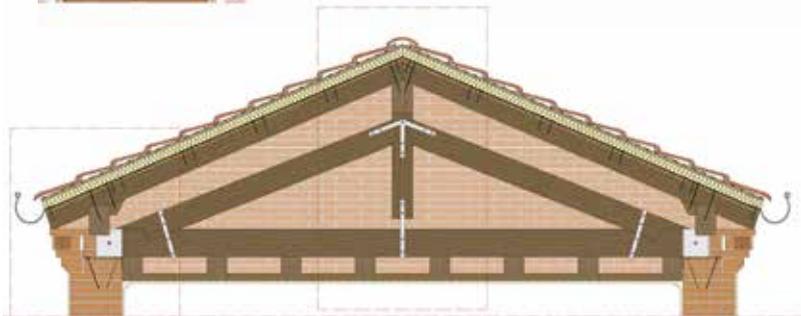
**Fig. 22**  
Particolari costruttivi dell'intervento sulla capriata, (Cecchi, 2014)

| <p><b>1.</b> Dormiente in legno massiccio 20x25 cm</p> <p><b>2.</b> Falso puntone 15x15 cm</p> <p><b>3.</b> Blocco in legno</p> <p><b>4.</b> Connettori di collegamento</p> <p><b>5.</b> Tavolato sp. 5,5 cm</p> <p><b>6.</b> Barriera al vapore sp. 0,2 cm</p> <p><b>7.</b> Fibra di legno a bassa densità sp. 8 cm, con interposti travetti in legno 8x8 cm</p> | <p><b>8.</b> Panelli in fibra di legno ad alta densità sp. 2 cm</p> <p><b>9.</b> Membrana impermeabilizzante sp. 0,3 cm</p> <p><b>10.</b> Manto di copertura in marsigliesi</p> <p><b>11.</b> Gronda</p> <p><b>12.</b> Piastra di appoggio cosciale in acciaio</p> <p><b>13.</b> Cordolo piatto a traliccio sommitale</p> | <p><b>14.</b> Catena 20x25 cm</p> <p><b>15.</b> Puntone 20x25 cm</p> <p><b>16.</b> Staffe</p> <p><b>17.</b> Trave di solaio 20x20 cm</p> <p><b>18.</b> Intonaco di calce sp. 2 cm</p> <p><b>19.</b> Muratura portante</p> <p><b>20.</b> Decoro in laterizi</p> <p><b>21.</b> Trave di colmo in legno massiccio 20x25 cm</p> |

Per quanto concerne la copertura, il suddetto stato di degrado (avanzato e diffuso) ed i già citati crolli parziali, hanno imposto la previsione di un suo integrale rifacimento: la nuova struttura è progettata seguendo le caratteristiche tipologiche preesistenti, ovvero mediante un sistema a falsi puntoni sostenuto da capriate e timpani in muratura. Tuttavia, si è reso necessario l'inserimento di un'ulteriore capriata ad Ovest, dove l'eccessiva distanza tra i due timpani murari, avrebbe determinato un significativo aumento dimensionale delle sezioni delle travi. Per evitare concentrazioni locali di carichi e quindi sollecitazioni puntuali sulle murature di appoggio è stato progettato un cordolo piatto sommitale a traliccio che perimetra l'intera copertura, collegato alla pareti attraverso l'infissione profonda di barre metalliche e resine. Nei punti di appoggio delle capriate, inoltre, sono state previste piastre di collegamento in acciaio, saldate allo stesso cordolo e bullonate alle catene lignee. La stratigrafia di copertura proposta, infine, cerca di sopperire ad alcune carenze del sistema preesistente, come l'assenza di strati di impermeabilizzazione (causa principale delle infiltrazioni) e di isolamento termo-acustico (Fig. 21, 22).
