restauro archeologico

Conoscenza, conservazione e valorizzazione
del patrimonio architettonico d'interesse archeologico
e di quello allo stato di rudere
**Rivista del Dipartimento di Architettura
dell'Università degli Studi di Firenze**

2 | 2017

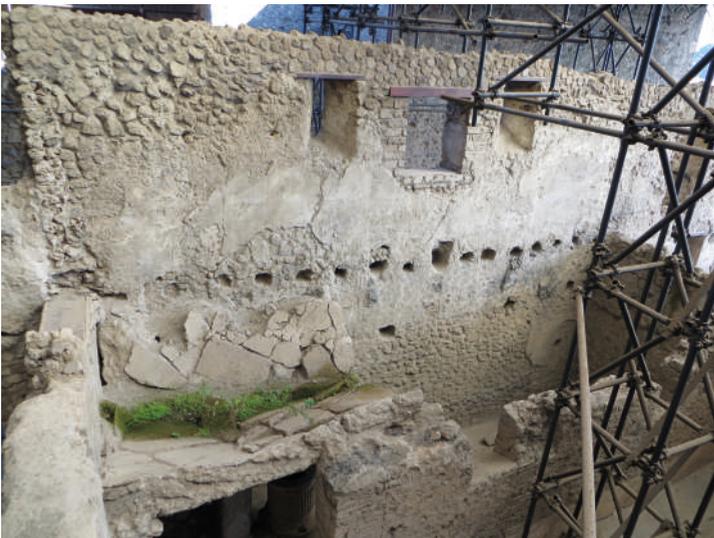
Fig. 3
Casa dei Casti Amanti (IX, 12, 6-8). Il solaio è stato soggetto ad un significativo sovraccarico che ne ha causato l’elevata inflessione

Casti Amanti (IX, 12, 6-8) che, sebbene non presenti oggi alcuna membratura lignea, fornisce testimonianza dell'elevato sovraccarico derivante dal deposito di lapilli a cui dovette essere soggetto tale solaio durante l'eruzione che causò una significativa inflessione, tuttora presente, nella soletta di calcestruzzo rinvenuta (Fig. 3).

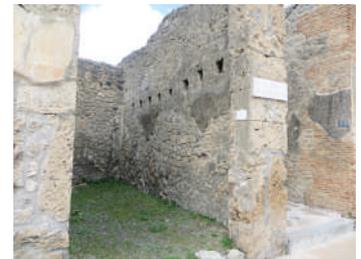
Fig. 4
IX, 1, 21, Taberna caratterizzata da orizzontamento ordito in direzione parallela alla facciata principale, al fine, verosimilmente, di poggiare le travi sulle murature d’ambito prive di bucatura

A differenza delle abitazioni, in generale, la realizzazione dei solai delle *tabernae* obbediva ad altri criteri. Infatti, caratterizzate da un'ampia apertura prospettante sulla strada per permettere l'esposizione e la vendita dei prodotti, le botteghe disponevano, con rare eccezioni (VI, 14, 6; IX, 1, 16), di un orizzontamento ordito in direzione parallela alla facciata principale, al fine, verosimilmente, di poggiare le travi sulle murature d'ambito prive di bucaura (Fig. 4). Una organizzazione che pertanto non esercitava alcun contributo nel trattenere il pannello murario del prospetto fronteggiante la strada dal ribaltamento eventualmente causato da azione sismica.

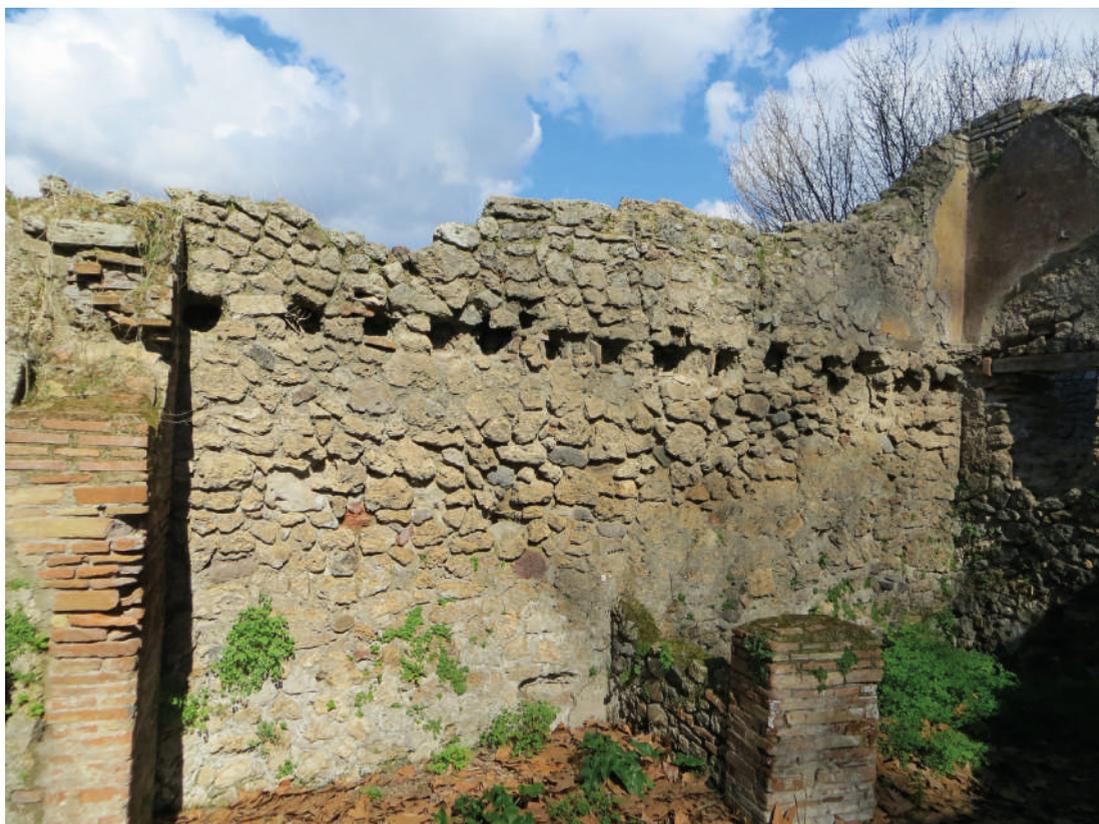
Fig. 5
I, 1, 10, Alloggiamento di
trave verosimilmente
a sezione
approssimativamente
quadrata

orditura, composta da due travi principali di dimensioni circa 15x25 cm, su cui poggiava un secondo ordine di membrature. Una disposizione che potrebbe essere il risultato di un consolidamento.

La sezione delle travi, almeno per quanto è deducibile dai vani di alloggiamento tuttora esistenti, poteva essere rotonda (tondame) per luci di modesta entità e riguardanti ambienti destinati ad uso residenziale (I, 8, 3), mentre isolati sono i casi in cui la sezione trasversale della membratura si approssima al quadrato (I, 1, 10) (Fig. 5). Tuttavia, l'adozione di travi quadrate e rettangolari rimane la geometria di maggiore diffusione, con numerosi esempi sia riguardanti le *tabernae*, che portici pubblici quali quelli del foro o solai di *domus*.

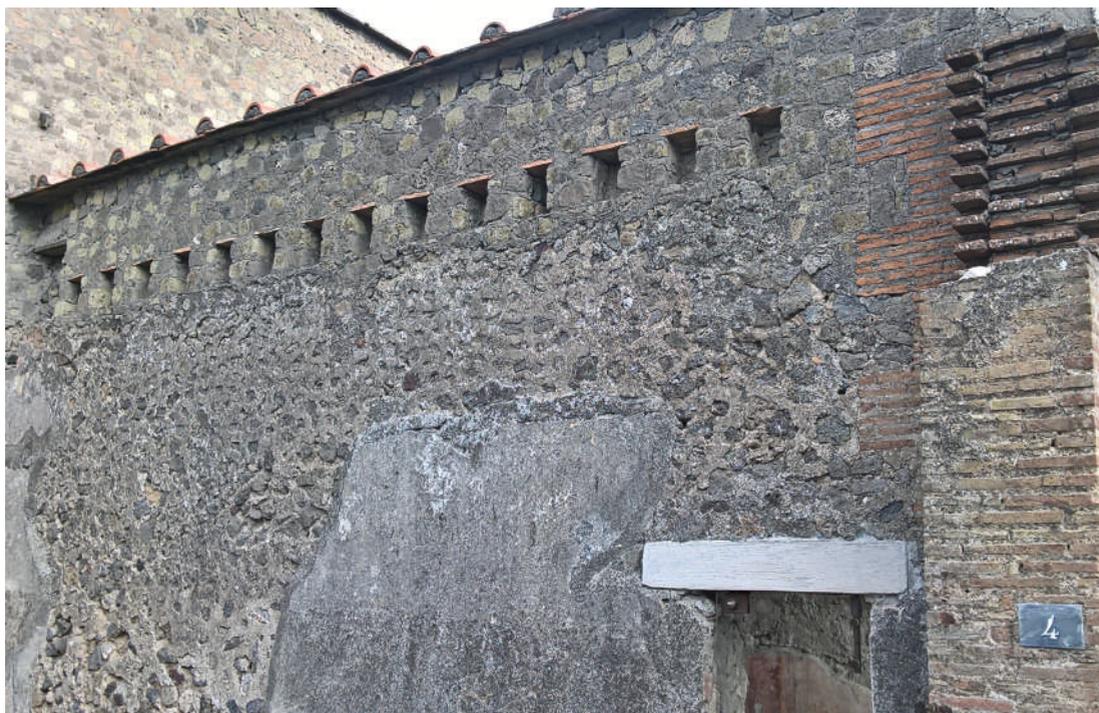
Fig. 7
VI, 8, 4. Taberna
caratterizzata da fori
di alloggiamento
con interasse di circa
25 cm

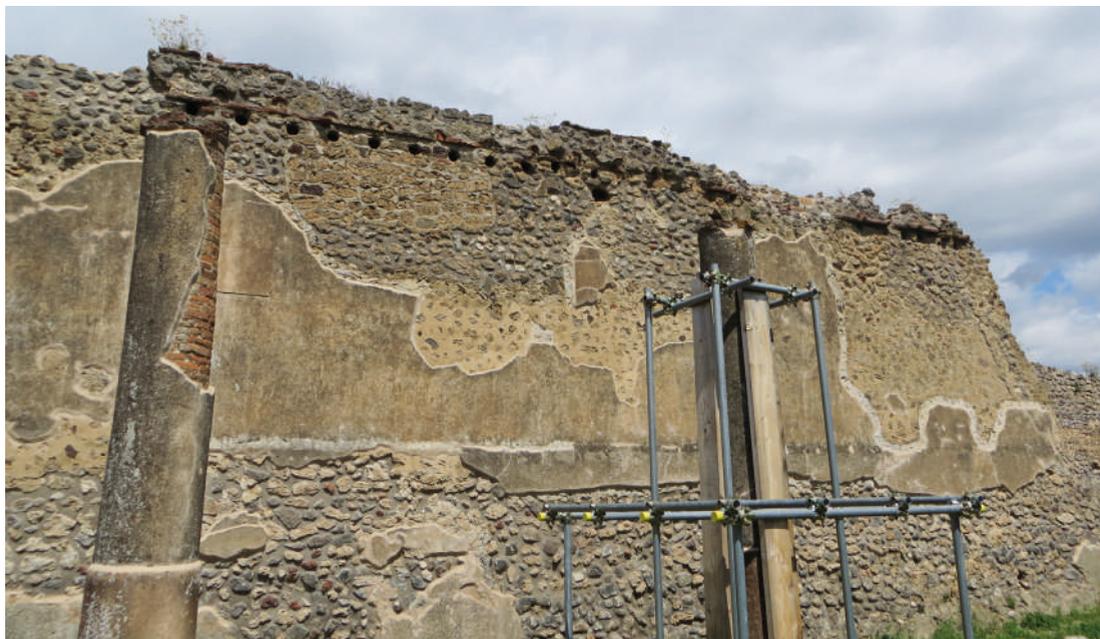
Fig. 8
IX, 6, 5. Incavi per
l'alloggiamento di
membrature lignee
di copertura

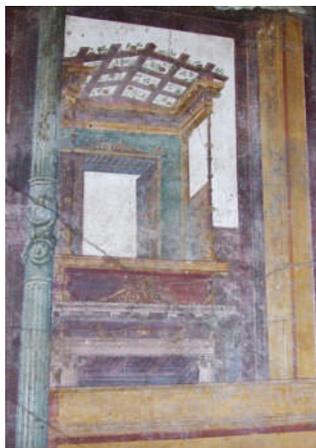
Fig. 9

Casa dei Vetti (VI, 15, 1), affresco posto nella parete est dell'esedra raffigurante una carpenteria lignea

Vitruvio indica per sostenere tetti con luce non particolarmente elevata una soluzione costituita da una trave di colmo, *columen*, su cui poggiare falsi puntoni, *cantherii*. Una configurazione simile, sebbene priva di manto di copertura, è rappresentata nell'affresco della Casa dei Vetti (VI, 15, 1) posto nella parete est dell'esedra (Fig. 9). Tale decorazione, basando sull'analisi stilistica, è classificabile come di IV stile ed è risalente agli anni successivi al terremoto del 62 d.C. (Peters, 1977; Grimaldi, 2016). La parete è articolata in uno zoccolo con soprastante un pannello centrale che ritrae "Penteo ucciso dalle Baccanti" inquadrato alle due estremità da due edicole prospettiche raffiguranti scorci architettonici che evidenziano un terrazzo, un *solarium*, coperto da una struttura lignea. Quest'ultima, rappresentata con fantasiosa inventiva, priva di appoggio verso l'osservatore pertanto staticamente labile e dall'equilibrio improbabile, fornisce tuttavia realistici dettagli sulla carpenteria di copertura. La configurazione rappresentata è composta da un'orditura principale orientata longitudinalmente rispetto al vano da coprire, con trave di colmo e terzere che portano, con interesse modesto, dei falsi puntoni vincolati all'estremità in basso ad una trave di bordo per quindi aggettare oltre la muratura, disposizione pienamente conforme ai dettami Vitruviani¹⁰. Tutti gli elementi lignei, disposti con una pendenza poco significativa tipica di aree climatiche del Mediterraneo, non evidenziano alcuna gerarchia dimensionale e sono caratterizzati da un lato di misura preponderante, assimilabili dunque a tavole.

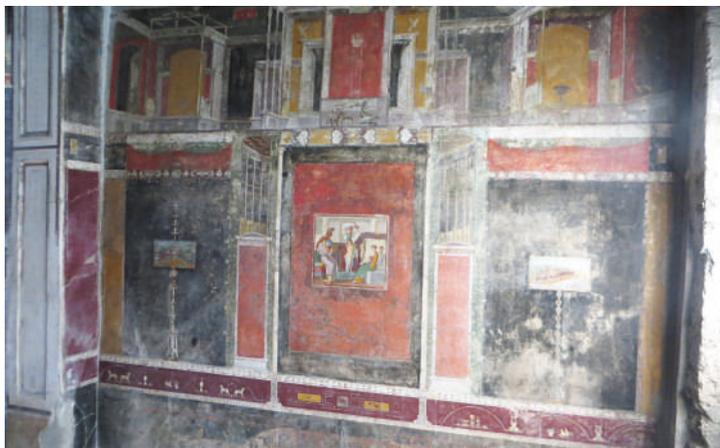
Fig. 10-11

Casa di Marco Lucrezio Frontone (V, 4, A), parete posta a nord e a sud del tablino

Nella casa di Marco Lucrezio Frontone (V, 4, A), pesantemente danneggiata dal sisma del 62 d.C. e in riparazione al momento dell'eruzione del Vesuvio, le pareti poste a nord e a sud del tablino conservano decorazioni databili tra 35 e 45 d.C. (Maiuri, 1949; Pesando et al., 2003). La decorazione pittorica, per entrambi le pareti, tripartita in verticale, mostra nella zona mediana scene mitologiche, in particolare "la pompa trionfale di Baccho" raffigurata sul lato sud mentre la superficie pittorica a nord evidenzia "le nozze di Venere e Marte". Il registro superiore, identico per le due pareti, è occupato da vignette raffiguranti architetture, i cui due pannelli laterali presentano incavallature a copertura di un *solarium* (FIG 10-11). Gli affreschi, nonostante il mediocre stato di conservazione con lacune presenti proprio nella parte sommitale di due delle quattro incavallature raffigurate, permet-

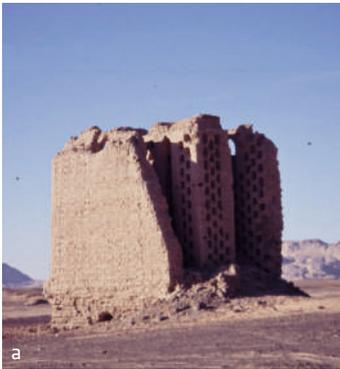
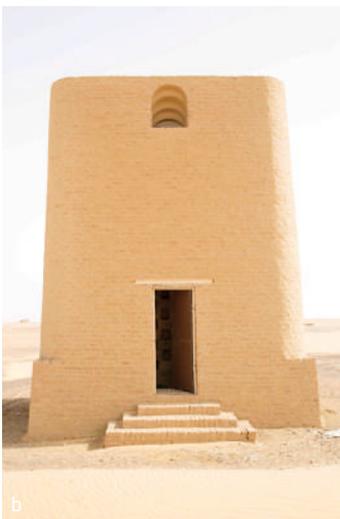
Fig. 3a-3b
The Pigeon Tower at Ain al-Dabashiya (Kharga Oasis) before and after the 2011 conservation work showing the reconstruction of the north face (photos: C. Rossi, 2004; F. Fassi, 2016)

The aim of the conservation work was to repair the building to ensure its optimal survival: for this reason, the northern wall was totally reconstructed, as well as part of the roof (Ikram and Warner, 2012, Fig. 3a-b). About 13,000 new mud-bricks were manufactured to this scope; their dimensions were slightly smaller in comparison with the original mud-bricks, in order to ensure their differentiation. Transporting the mud-bricks and the water necessary to mix the large amount of mortar to the site was a major

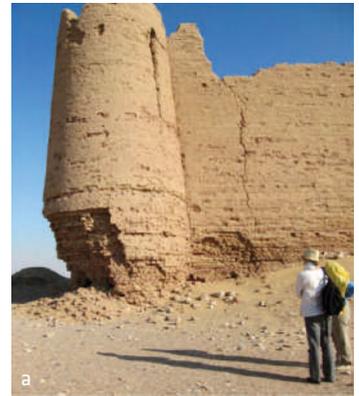
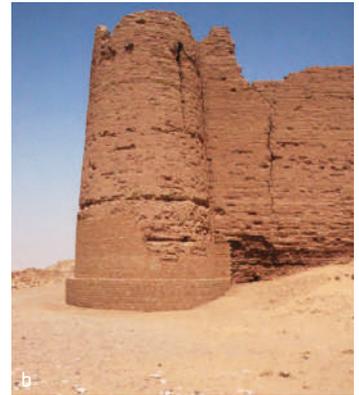
Fig. 5a-5b
The south-western tower of the legionary fortress of al-Deir before and after the 2014 restoration work (photos: G. Tallet and N. Warner; courtesy of G. Tallet)

Two years later, another major conservation work was started at the legionary fortress of al-Deir, a large enclosure endowed with twelve semi-circular towers that still reach a height of about 15 m, currently excavated by the French team directed by G. Tallet of Limoges University (Tallet at al. 2012). As in all ancient buildings of the Kharga Oasis, sixteen centuries of sand-laden winds took their toll on the northern face of the building, which survives in poor conditions. The southern side, instead, even if fully exposed to the scorching sun, is preserved in a far better shape; for this reason, over the years it has been used as a convenient quarry for mud-bricks by the inhabitants of the village located at a distance of about 8 km. A large amount of mud-bricks was removed from the lowest courses of the southern face, to the point of undermining the stability of the south-western tower. In this instance, the mud-bricks to be employed in the conservation work were manufactured on site, and were used to replenish the missing portions of the basement (Fig. 5a-b), as well as to repair the nearby mud-brick temple. This work has not been published; a brief description and some photographs can be found on the project's website.

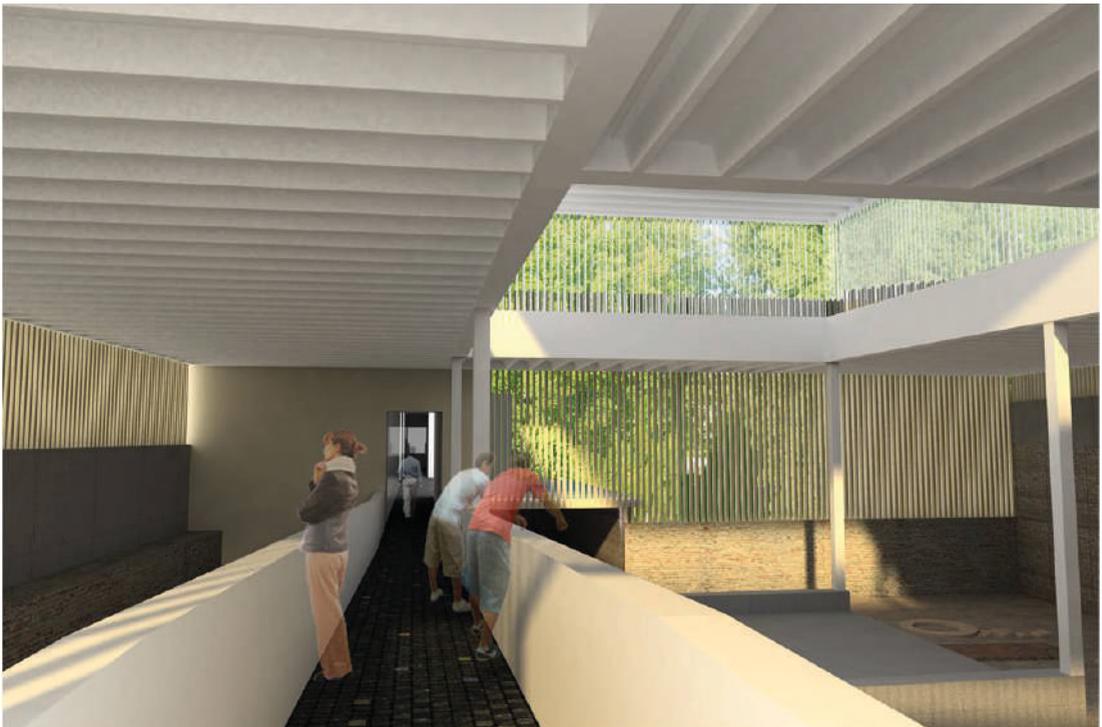
Fig. 15
Render.
Musealización y
protección de restos
arqueológicos.
Proyecto de Reforma
Cuarto Real de Santo
Domingo (2009)

ción, tal y como hoy nos ha llegado, y aporten soluciones realizadas desde la óptica del no construir. Esta voluntad de actuar sutilmente persigue el objetivo de la transparencia actualizando la performance funcional de lo existente. Los restos arqueológicos aparecen recuperados en una secuencia de recorridos adecuados a las preexistencias. Lo nuevo se manifiesta solo en aquellos elementos proyectados al servicio de la conservación como un nuevo estrato claramente identificable con nuestro tiempo. La transparencia se erige como un instrumento de clarificación de la espacialidad arqueológica.

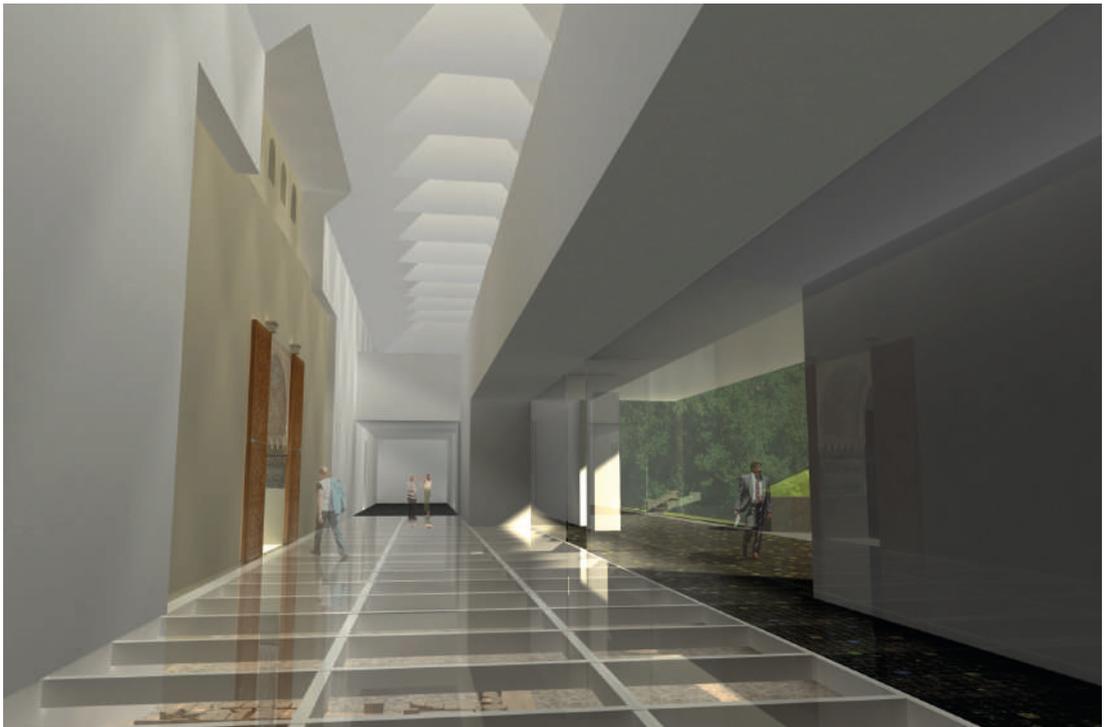
Fig. 20
Master Plan. Proyecto de
Reforma. Cuarto Real de Santo
Domingo (2009)

El proyecto fue concebido de forma global, Master Plan (Fig. 20) con el objetivo de impulsar la recuperación urbana de este fragmento significativo de la ciudad de Granada; esta dimensión global es la que da sentido y coherencia, a todas las actuaciones previstas, como si de una partitura musical se tratara; todo ello fue la idea inspiradora de nuestra propuesta con un lema determinante de fuerte contenido: jardines abiertos⁸. El Cuarto Real ha sido un espacio cerrado al disfrute público, nada mejor que devolver al ciudadano los valores de autenticidad de este contexto urbano, como jardín abierto.

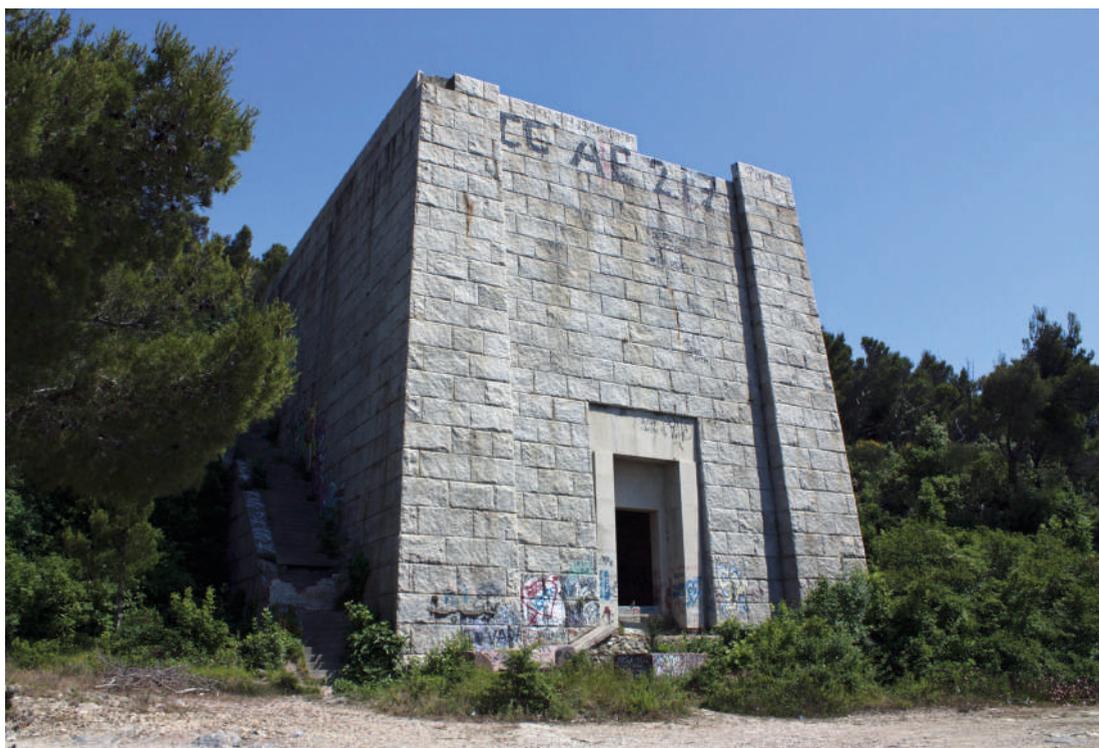
Fig. 2
Il volume prismatico del Monumento allo stato di rudere. Monte Burrone a Montenero di Livorno

Il Monumento può considerarsi costituito da due parti: basamentale l'una, di elevazione l'altra. La basamentale emerge dalla collina come un grande contrafforte dell'altezza di m. 25 circa e in essa trova posto la Cripta che costi-

tuisce la parte più raccolta del Monumento. E' prevista in costruzione di muratura di pietrame listata a mattoni e rivestita esternamente in granito greggio della Maddalena. L'interno della cripta costituito da un corpo architettonico coperto con volta a botte e da un altro coperto con volta a vela è in marmo grigio del Timavo. Nella parte della cripta coperta con volta a vela sorgerà il sarcofago dell'Eroe di granito rosso del Pantheon sorretto da quattro statue di granito della Maddalena. La parte elevata del monumento è costituita dalla statua dell'Eroe alta m.12, emergente da un nucleo a forma di MAS in granito della Maddalena e da una torre luminosa alta m.45 in travertino dorato. Un gruppo di riflettori appositamente situato al termine della torre dovrà illuminare tutto l'insieme del monumento e delle rampe di accesso (A.P.R., 1940c).

anche sulla demolizione, peraltro repentinamente spentesi, è tutto rimasto in abbandono. Alcuni dei blocchi della statua di Costanzo Ciano sono abbandonati nella Cava di Villamarina nell'isola di Santo Stefano della Maddalena (Fig. 1), il volume prismatico, incompleto, è allo stato di rudere sul Monte Burrone (Fig. 2), le statue dei Marinai e dell'unico Balilla realizzate sono oggi nei giardini del Lungomare di Forte dei Marmi (Fig. 3).

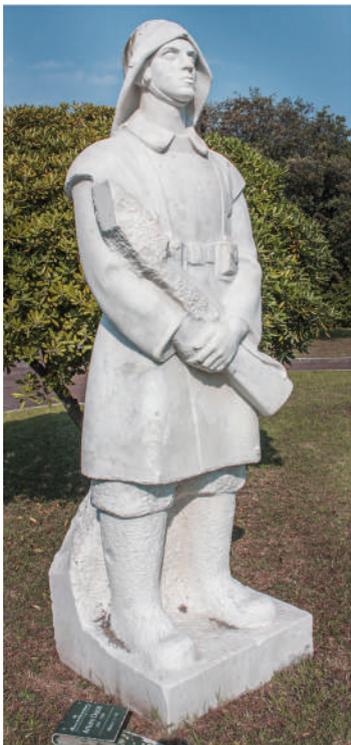
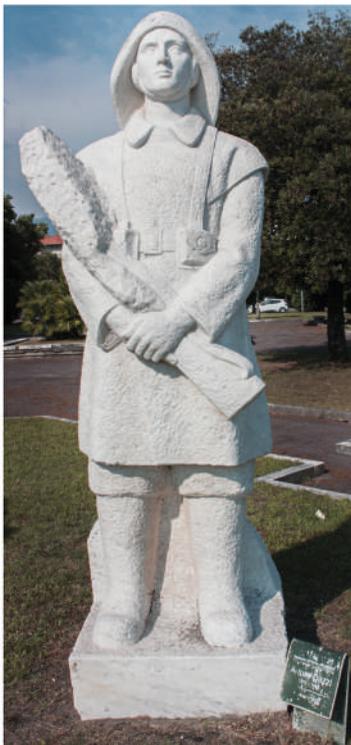
Fig. 3

Le statue dei Marinai e del Balilla oggi sul Lungomare di Forte dei Marmi

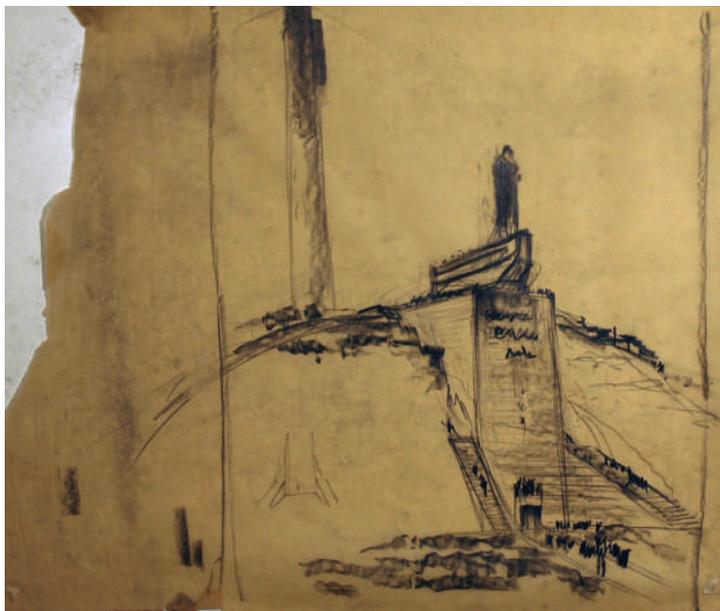
Fig. 4
Uno dei molti materiali iconografici che documentano il progetto del Mausoleo. Schizzo proiettivo conservato all'Archivio Privato Rapisardi

Un progetto incompiuto ma ampiamente testimoniato da una cospicua documentazione in gran parte iconografica conservata presso gli Archivi (tra cui l'Archivio Centrale dello Stato di Roma, l'Archivio Privato Rapisardi – Fig. 4, l'Archivio di Stato di Livorno e l'Archivio della Fondazione Bertelli di Forte dei Marmi), una costruzione ridotta a rudere (il volume prismatico basamentale) e ulteriori reperti fisici (le diverse statue completate e non): testimonianze aventi valore di civiltà con riferimento non tanto alla loro consistenza fisica, ma in quanto tracce di una storia incompiuta e che può essere virtualmente 'ri-costruita' a partire dalle metodologie proprie della Disciplina del Disegno.

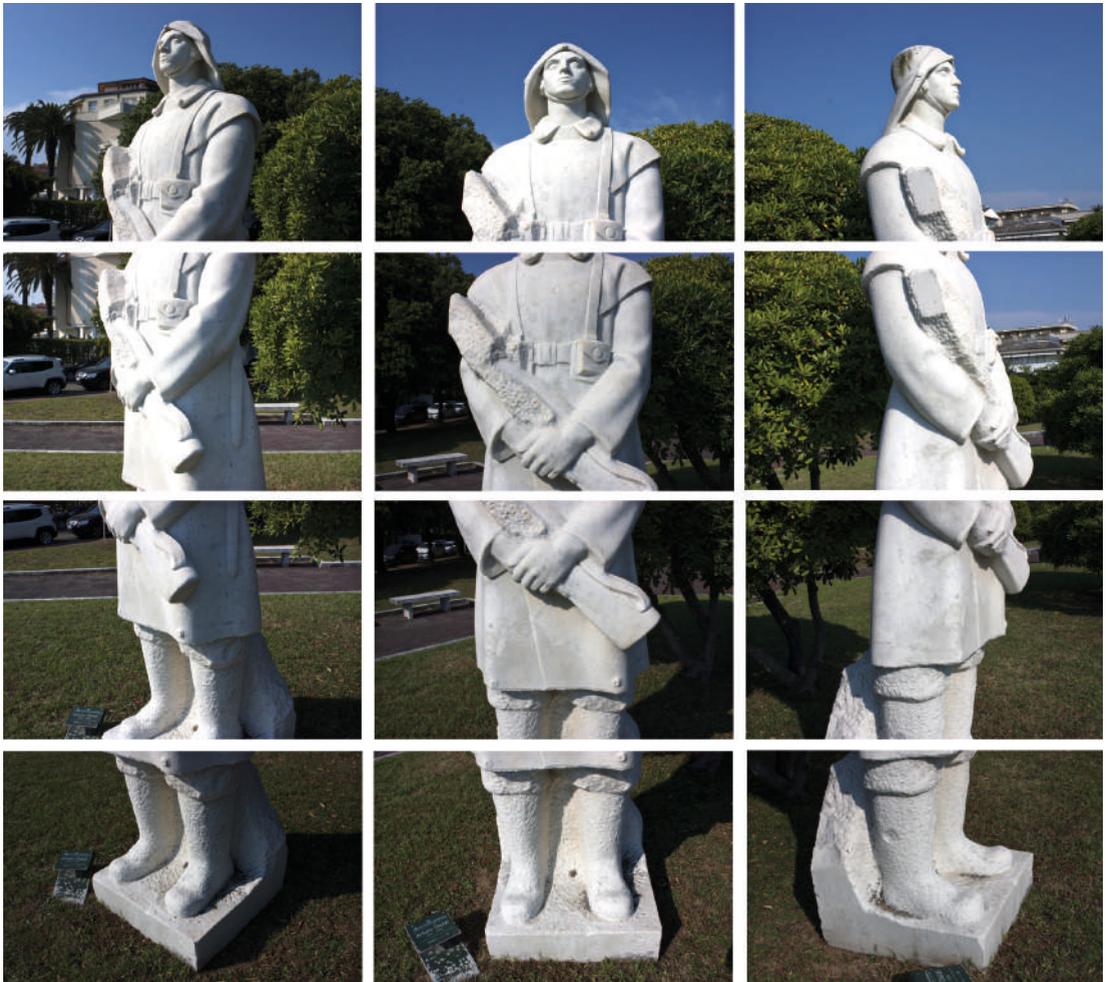
Fig. 9

Le riprese fotografiche necessarie all'utilizzazione del metodo di *structure from motion*. La statua di un Marinaio su viale della Repubblica a Forte dei Marmi

Il flusso di lavoro adottato nel rilievo fotogrammetrico ha innanzitutto previsto la progettazione delle riprese fotografiche, essenziale ai fini dell'accuratezza del risultato, che è stata definita in relazione alle risultanze degli approfonditi sopralluoghi e alle finalità del rilievo, con la distribuzione delle prese fotografiche, il loro orientamento, la definizione della distanza media di ripresa in relazione alle caratteristiche dell'ottica e del sensore della camera utilizzata. Effettuate le prese fotografiche (Figg. 9-10), si sono imposte le elaborazioni delle immagini digitali, propriamente precisabili di *structure from motion*, per ricavarne la nuvola di punti utilizzando il software proprietario Agisoft Photoscan (Fig. 11) per le qualità dei risultati registrati dalla letteratura scientifica in argomento (Fassi, Fregonese, Ackermann, De Troia, 2013; Remondino, Spera, Nocerino, Menna, Nex, 2014). Qui, una volta orientati i diversi gruppi di riprese i cui esiti sono valutati sulla base dei risultati dell'estrazione delle corrispondenti nuvole a bassa densità, in relazione a prefissati criteri di accuratezza sono state estratte le relative nuvole dense poste alla base della successiva fase della sperimentazione (Figg. 12-13).

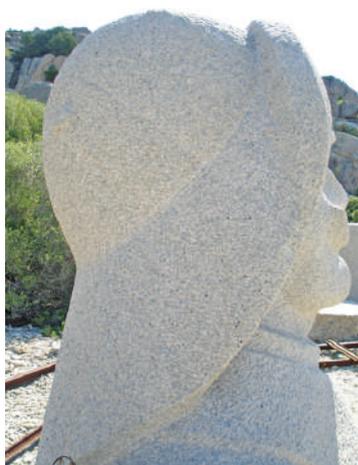
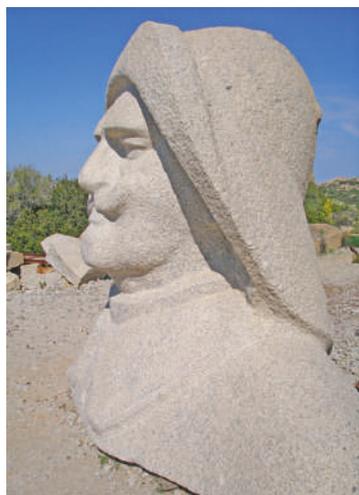
Fig. 10

Le riprese fotografiche necessarie all'utilizzazione del metodo di *structure from motion*. La statua di Costanzo Ciano nella cava di Villamarina

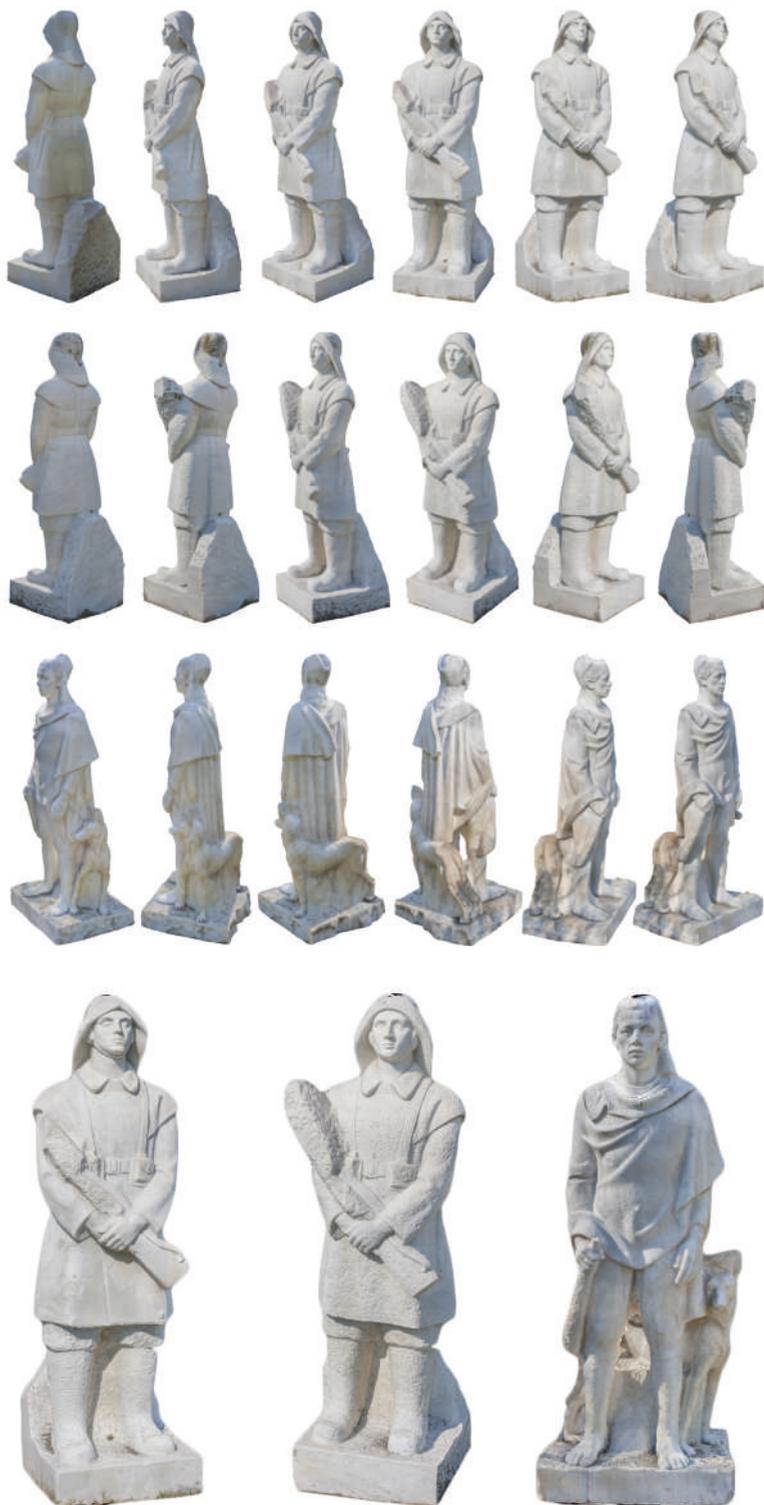
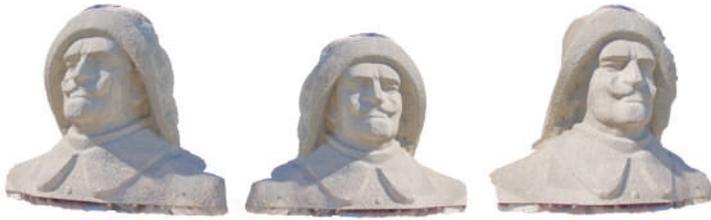
Fig. 12
La fase finale nell'elaborazione delle riprese fotografiche con il metodo di *structure from motion*. La modellazione poligonale delle statue dei Marinai e del Balilla e relativa texturizzazione

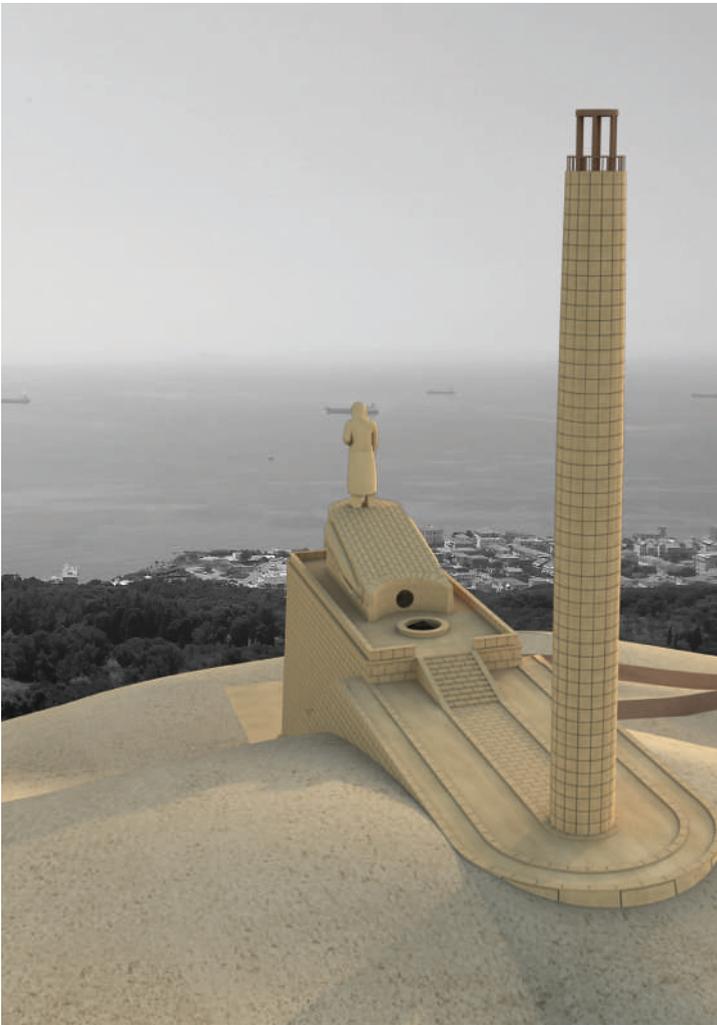
Fig. 18
 La resa percettiva del modello.
 Il modello visuale per l'interazione
 con il 'progetto'

Il primo modello visuale propone l'interazione con il 'progetto': a tale scopo per il trattamento delle superfici del modello sono stati utilizzati i disegni originali di Gaetano Rapisardi, potendo così riproporre sia il codice grafico dell'architetto e sia la trama del supporto originale (Fig. 18).

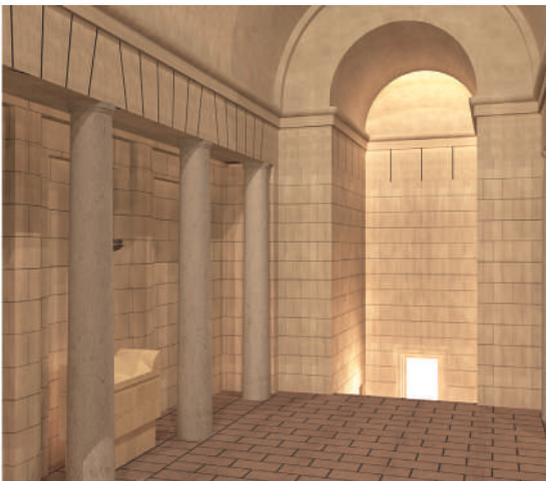
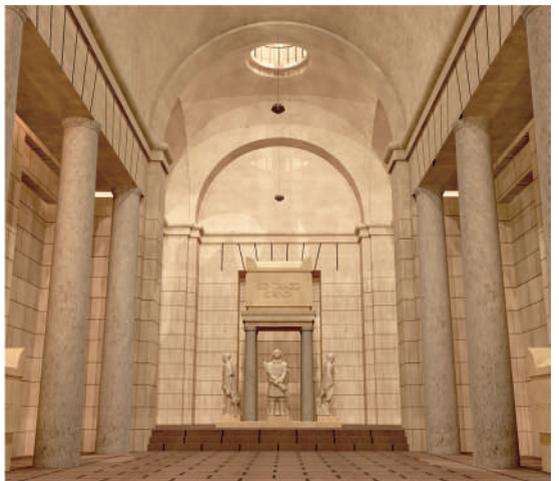
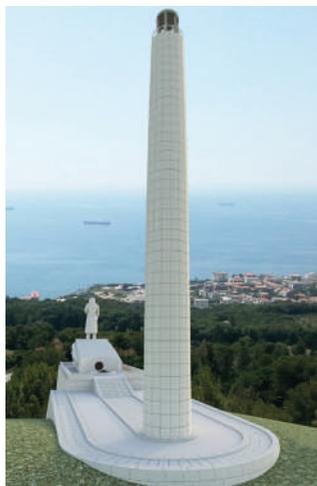
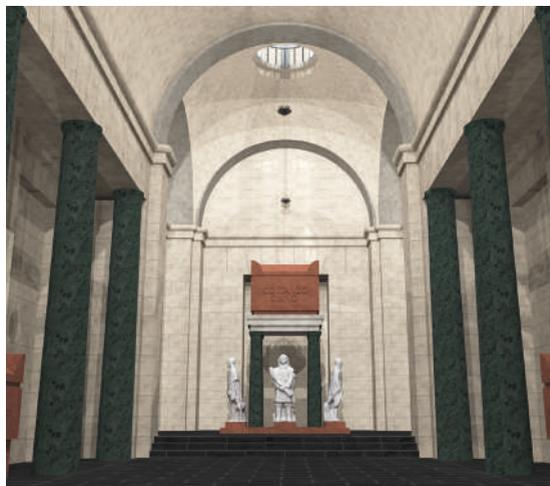
Fig. 20
 La resa percettiva del
 modello. Il modello visuale
 per l'interazione con la
 'costruzione'

Il secondo modello visuale propone invece l'interazione con la 'costruzione': a tale scopo la resa delle superfici del modello è stata risolta campionando i materiali realistici, desunti dall'analisi del computo estimativo del 10 ottobre 1940 (A.C.S.R., 1940), integrato e verificato sulla base delle risultanze dalle corrispondenze con le ditte fornitrici e delle opere realizzate (Figg. 19-20).

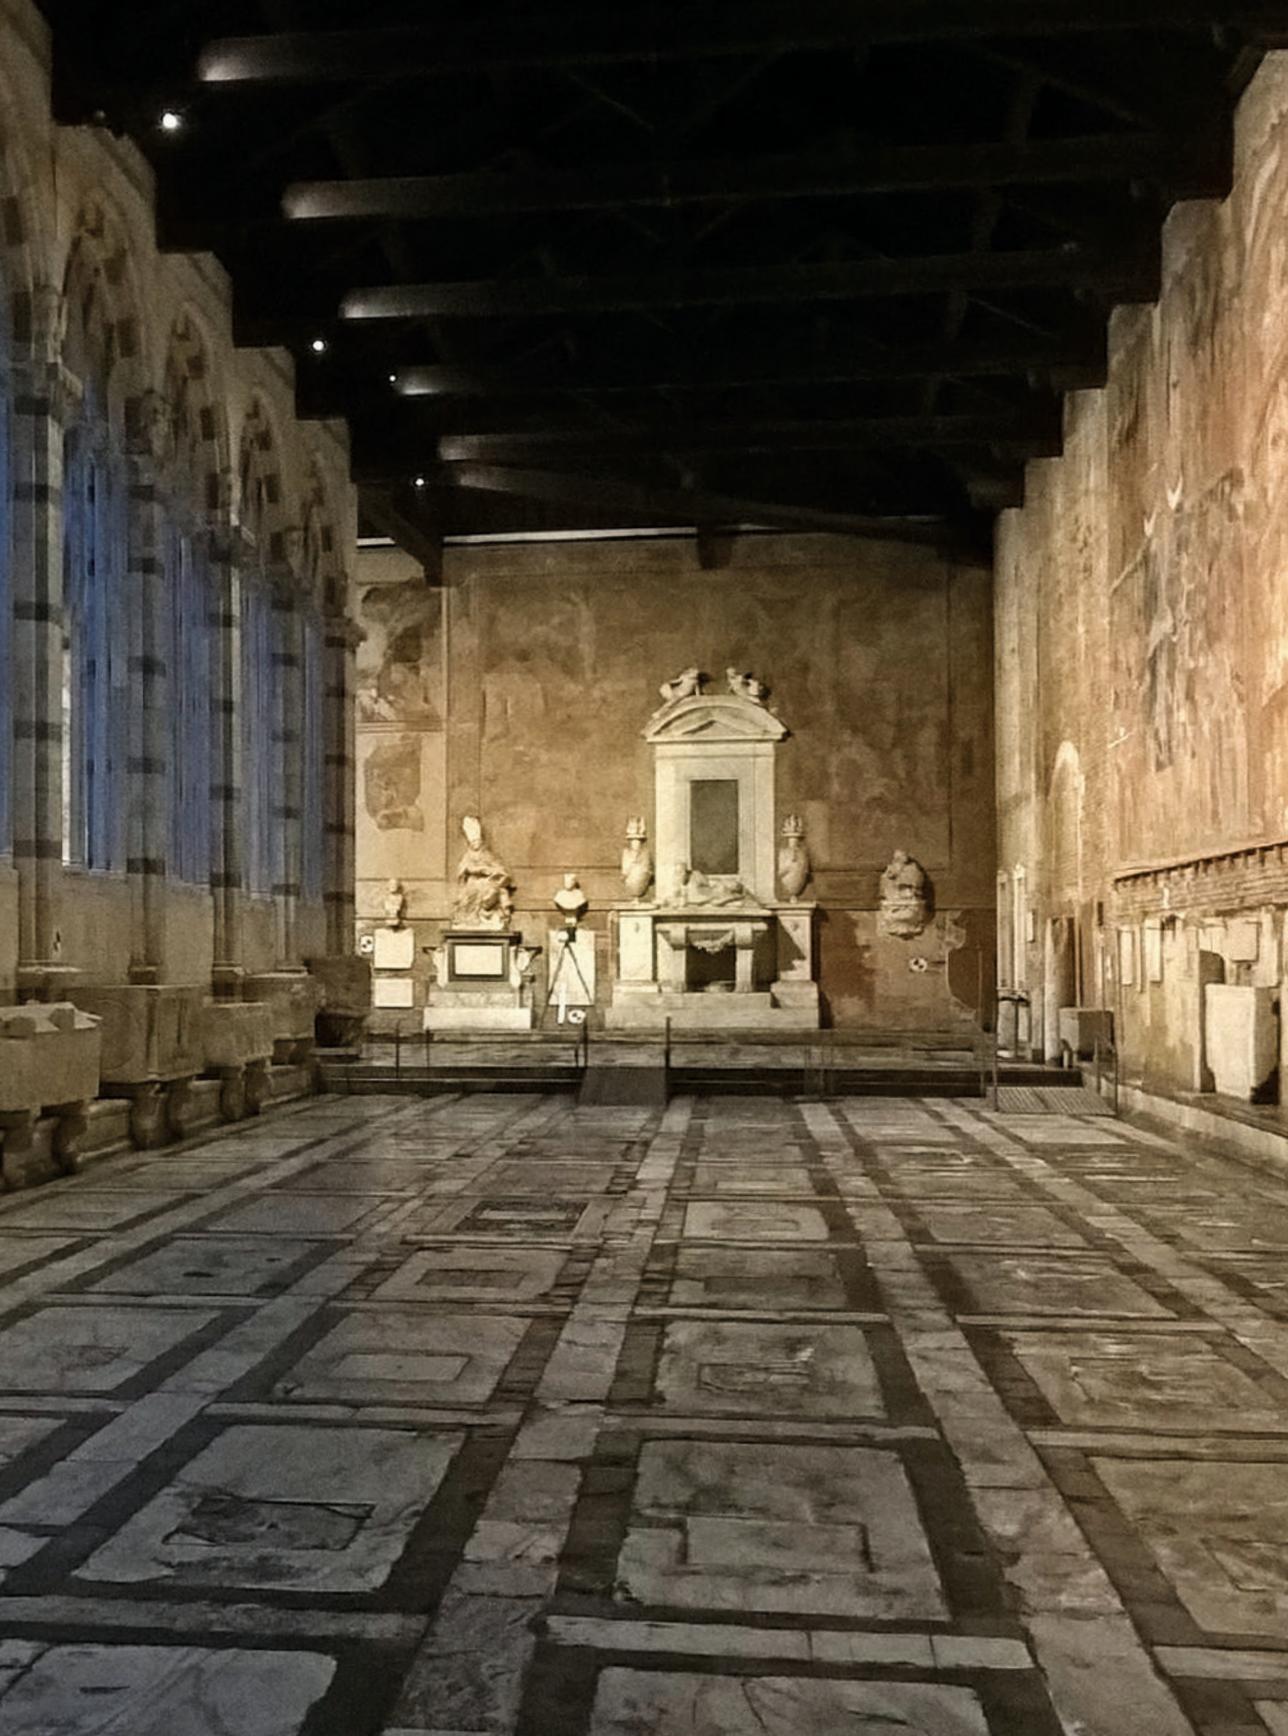
Fig. 2
Interno del Cortile
del Camposanto
Monumentale di Pisa

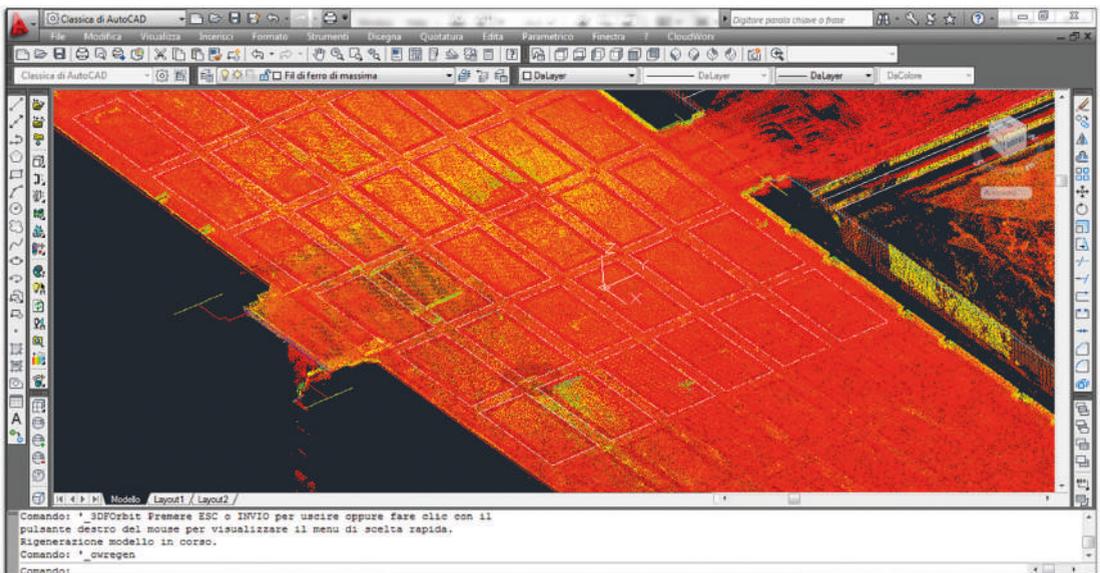
Fig. 11
Avanzamento del lavoro per la realizzazione dei fotopiani, con le fasi di foto-raddrizzamento, calibrazione e mosaicatura delle immagini. Per il controllo costante del lavoro sono sempre presenti nel file la rasterizzazione della proiezione in scala estratta dalla nuvola di punti e la digitazione al filo di ferro

La risoluzione del fotopiano è evidentemente funzione della qualità e della risoluzione delle acquisizioni, considerando anche che con inquadrature pressoché perpendicolari si ha una perdita di risoluzione modesta, circa il 20%. Possiamo comunque stabilire che seppure il grado di affidabilità metrica non vari, poiché determinato dai presidi di controllo come il rilievo laser scanner e il rilievo topografico, al variare della risoluzione delle immagini può cambiare il grado di risoluzione e quindi la capacità descrittiva del fotopiano finale.

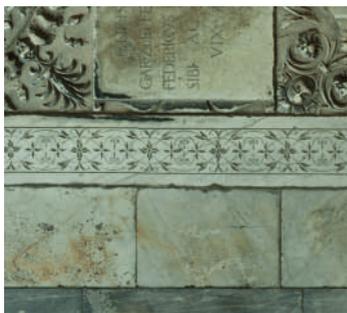
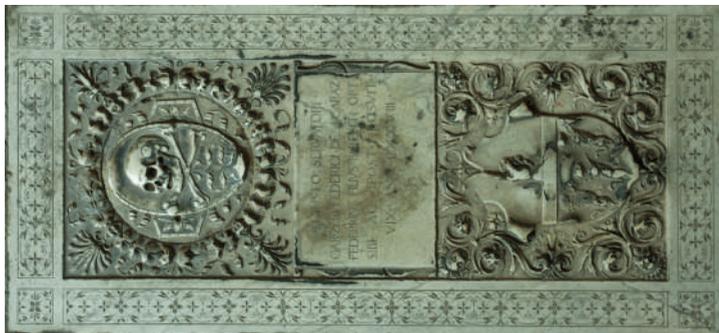
Fig. 15
Particolare, della tomba di
cui alla Fig. 14, per apprezzare
il livello di risoluzione

Fig. 16
Elaborazione del modello
formato da un gruppo di 9
tombe della nuvola di punti
rada (*sparse cloud*)

immagini bidimensionali. Attraverso questa attività sono state allineate le immagini di 9 tombe alla volta, con cui è stata ottenuta una nuvola di punti rada detta anche *sparse cloud*. Per effettuare questa attività il software ha utilizzato algoritmi che possono processare le analogie fra i colori ed i punti di contrasto presenti nell'immagine fotografica, in virtù di cui riconosce i punti omologhi fra le varie immagini utilizzate. Si è poi passati all'elaborazione di una nuvola di punti fitta, *dense cloud*, processo durante il quale sono state aggiunte le informazioni necessarie a fornire una descrizione accurata del soggetto, che erano state tralasciate nella prima fase per evitare un appesantimento dei dati di calcolo. Il passaggio successivo è l'elaborazione della nuvola di punti fitta in modello 3D mesh ottenuto con il software Geomagic Wrap®. Infine, il modello mesh è stato nuovamente importato in Photoscan per essere texturizzato. Le fotografie impiegate come già anticipato, sono le stesse utilizzate per le elaborazioni di fotogrammetria piana. Si tratta di immagini scattate ad altissima risoluzione, di circa 18 pixel per centimetro, che hanno consentito l'elaborazione di una mesh estremamente accurata e una texture delle superfici coerenti e conformi allo stato di fatto.

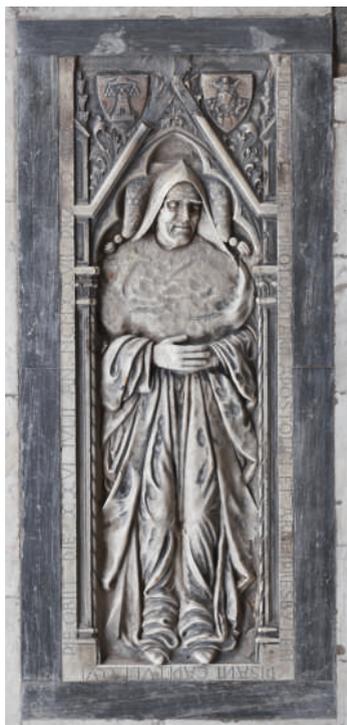
Fig. 21
Modello di dettaglio
di una tomba

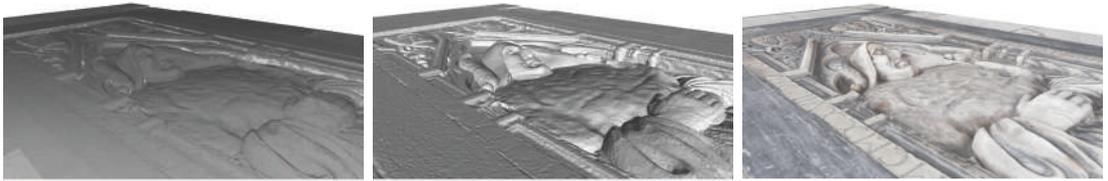
Fig. 22
Modello di dettaglio di una tomba, nelle tre viste wireframe, mesh, e texturizzato

Con i processi 3D photo modeling Structure from Motion (SfM) sono stati generati 157 modelli, che mediamente contengono nove tombe ciascuno, risultato di grande interesse per la realizzazione di fotopiani di aree con geometrie particolarmente complesse e soprattutto per la valutazione congiunta della geometria assieme al cromatismo delle molte aree lesionate che il pavimento del Camposanto Monumentale Pisano presenta. La committenza aveva infatti richiesto già dal bando che il fotopiano fosse arricchito da elaborati in grado di fornire ulteriori informazioni rispetto ad un "normale" fotopiano. La geometria derivata dalle scansioni laser scanner non era però in grado di restituire i gradi di approfondimento richiesto, poiché le maglie di acquisizione strumentali non potevano spingersi molto al disotto dei due punti per centimetro senza incorrere in eccessi di rumore digitale. D'altra parte le dimensioni del monumento non consentivano a costi accettabili, l'utilizzazione di strumentazioni laser scanner per acquisizioni più raffinate. È sembrato quindi un buon compromesso utilizzare il 3D photo modeling Structure from Motion (SfM) quale strumento di approfondimento metrico morfologico e cromatico idoneo a rispondere alle esigenze della committenza.

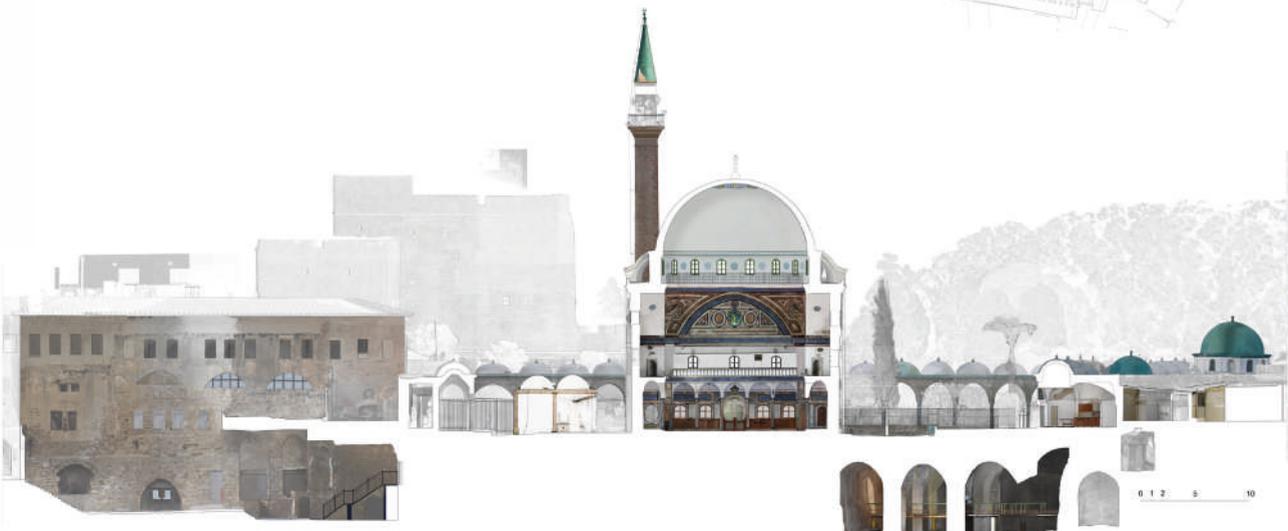
Fig. 3-3
Particolare del pro-
spetto principale e
del portale di accesso
alla Moschea
