restauro archeologico

Conoscenza, conservazione e valorizzazione
del patrimonio architettonico d'interesse archeologico
e di quello allo stato di rudere
**Rivista del Dipartimento di Architettura
dell'Università degli Studi di Firenze**

2 | 2017

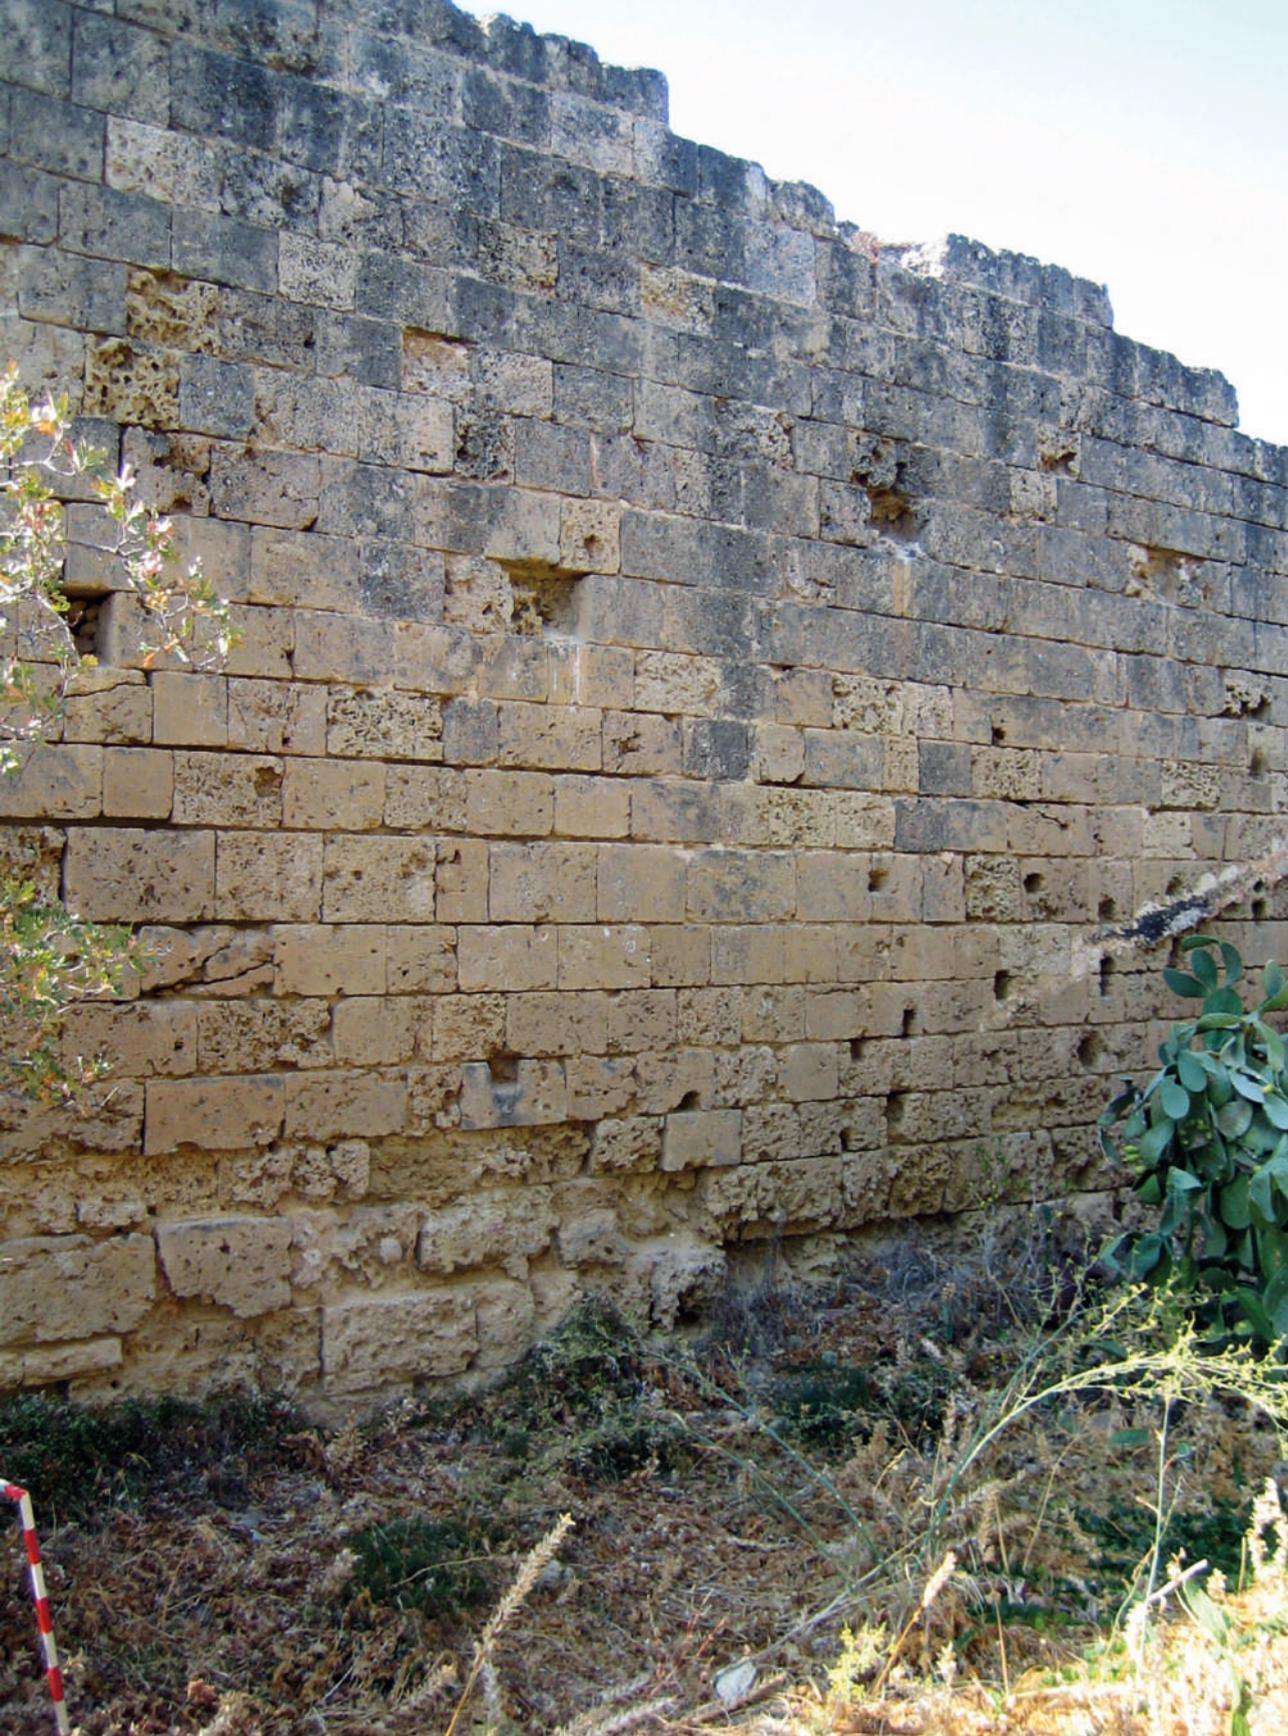
Fig. 1
Altavilla Milicia
(Palermo), chiesa
di Santa Maria
di Campogrosso,
prospetto nord-ovest
(foto dell'autore, 2015)

In Sicilia gli esempi di insediamento basiliano contano solo alcuni esempi superstiti, e sono concentrati principalmente nella parte orientale dell'isola, con caratteristiche tecnico costruttive ben distinguibili dalle più note chiese normanne della Sicilia occidentale³. (Fig. 1)

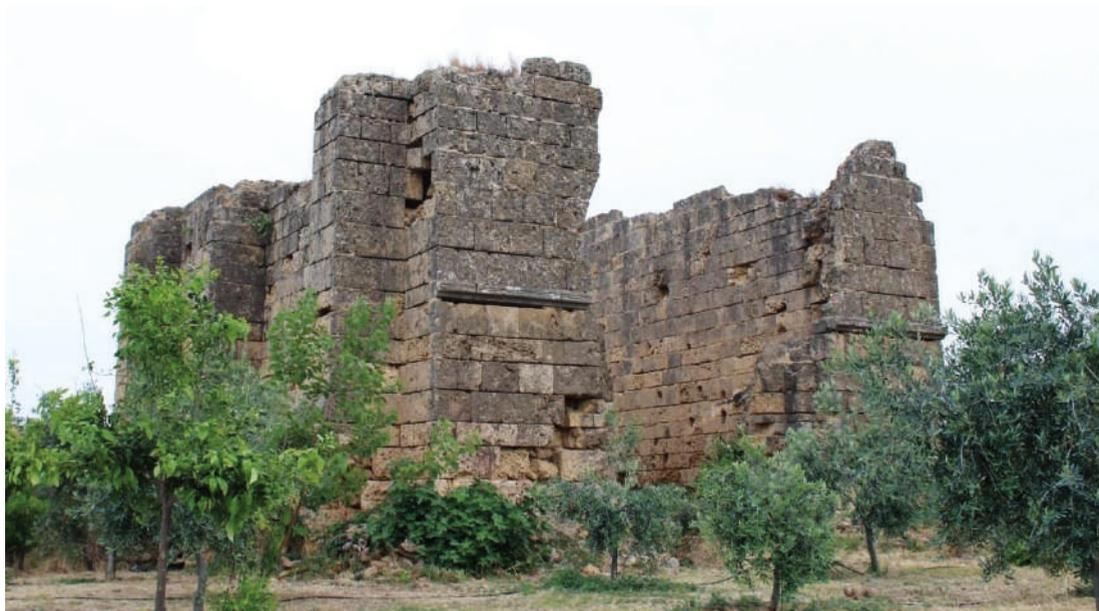
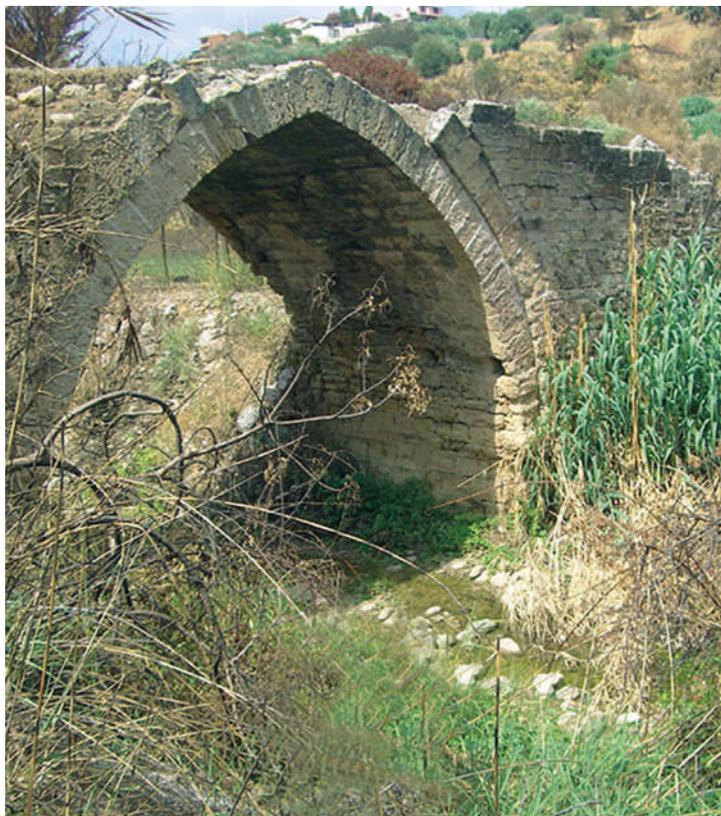
Fig. 2
Altavilla Milicia
(Palermo), ponte
saraceno costruito per
guardare il fiume san
Michele e da sempre
collegato alla chiesa
di Santa Maria di
Campogrosso

Con l'arrivo dei Normanni il territorio di San Michele assunse un ruolo di grande importanza dal punto di vista religioso, economico e politico, grazie anche alla presenza della comunità basiliana intorno agli anni settanta del Mille. Il sistema urbano di questo territorio viene costellato da importanti presenze, oltre al complesso architettonico di Santa Maria di Campogrosso è interessante rilevare il ponte ad unico arco a sesto acuto in muratura di epoca normanna (denominato "ponte saraceno"), sul torrente Canamasca, che era utile ad agevolare gli scambi dei monaci e degli abitanti di *Ayltel* con Palermo. Si tratta di un ponte verosimilmente coevo alla chiesa Santa Maria di Campogrosso ed oggi più che mai risulta essere una delle poche tracce monumentali di particolare pregio architettonico che continuano a resistere nonostante il totale abbandono e il pessimo stato di conservazione (Fig. 2).

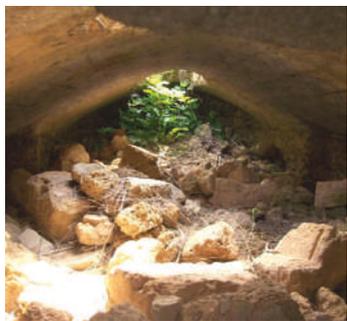
Fig. 13
Altavilla Milicia (Palermo), Santa Maria di Campogrosso, cripta sotterranea. La cripta con volta a botte si trova sotto l'abside maggiore e oggi è per buona parte interrata a causa del cumulo di elementi architettonici crollati, detriti e terra vegetale (foto di Misia Priscilla, 2016)

A partire dall'analisi dello stato attuale è difficile determinare l'assetto della copertura, ma alcune informazioni si potrebbero apprendere anche dai diversi resti architettonici che si trovano nell'area intorno e anche nella cripta sottostante l'abside maggiore (Fig. 13). D'altro canto la chiave di volta rinvenuta durante i lavori della fine dell'Ottocento e poi rilevata da Guiotto, non lascia alcun dubbio sulla presenza di una volta a crociera e, d'altronde, anche i riferimenti stilistici con chiese dello stesso periodo non possono che fare ipotizzare una copertura a volte a crociera.

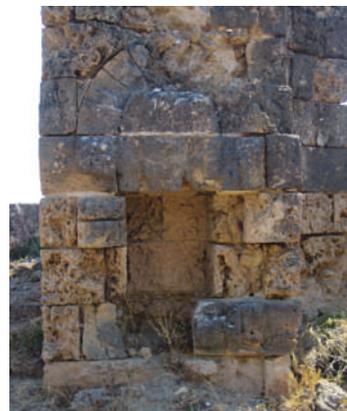
Fig. 14
Altavilla Milicia (Palermo), chiesa di Santa Maria di Campogrosso, nella zona di muro tra l'abside centrale e quella laterale è ricavata questa nicchia retta ad armadio, incorniciata da una sagoma sporgente e probabilmente simmetrica a quella che doveva trovarsi nell'altra abside (foto dell'autore, 2015)

L'impianto a croce latina, ad una sola navata, ha un transetto sporgente e l'abside centrale è preceduto dal bema ed absidi minori, corrispondenti alla protesi e al diaconico, aperte sui rispettivi bracci del transetto. Delle tre absidi, due sono ancora visibili ma non lo è più la terza. Nella zona di muro tra l'abside centrale e quella laterale, altezza dell'imbocco del bema, è ricavata una nicchia retta ad armadio, incorniciata da una sagoma sporgente e probabilmente, in modo simmetrico, nell'altra abside doveva essere presente un'altra nicchia (Fig. 14).

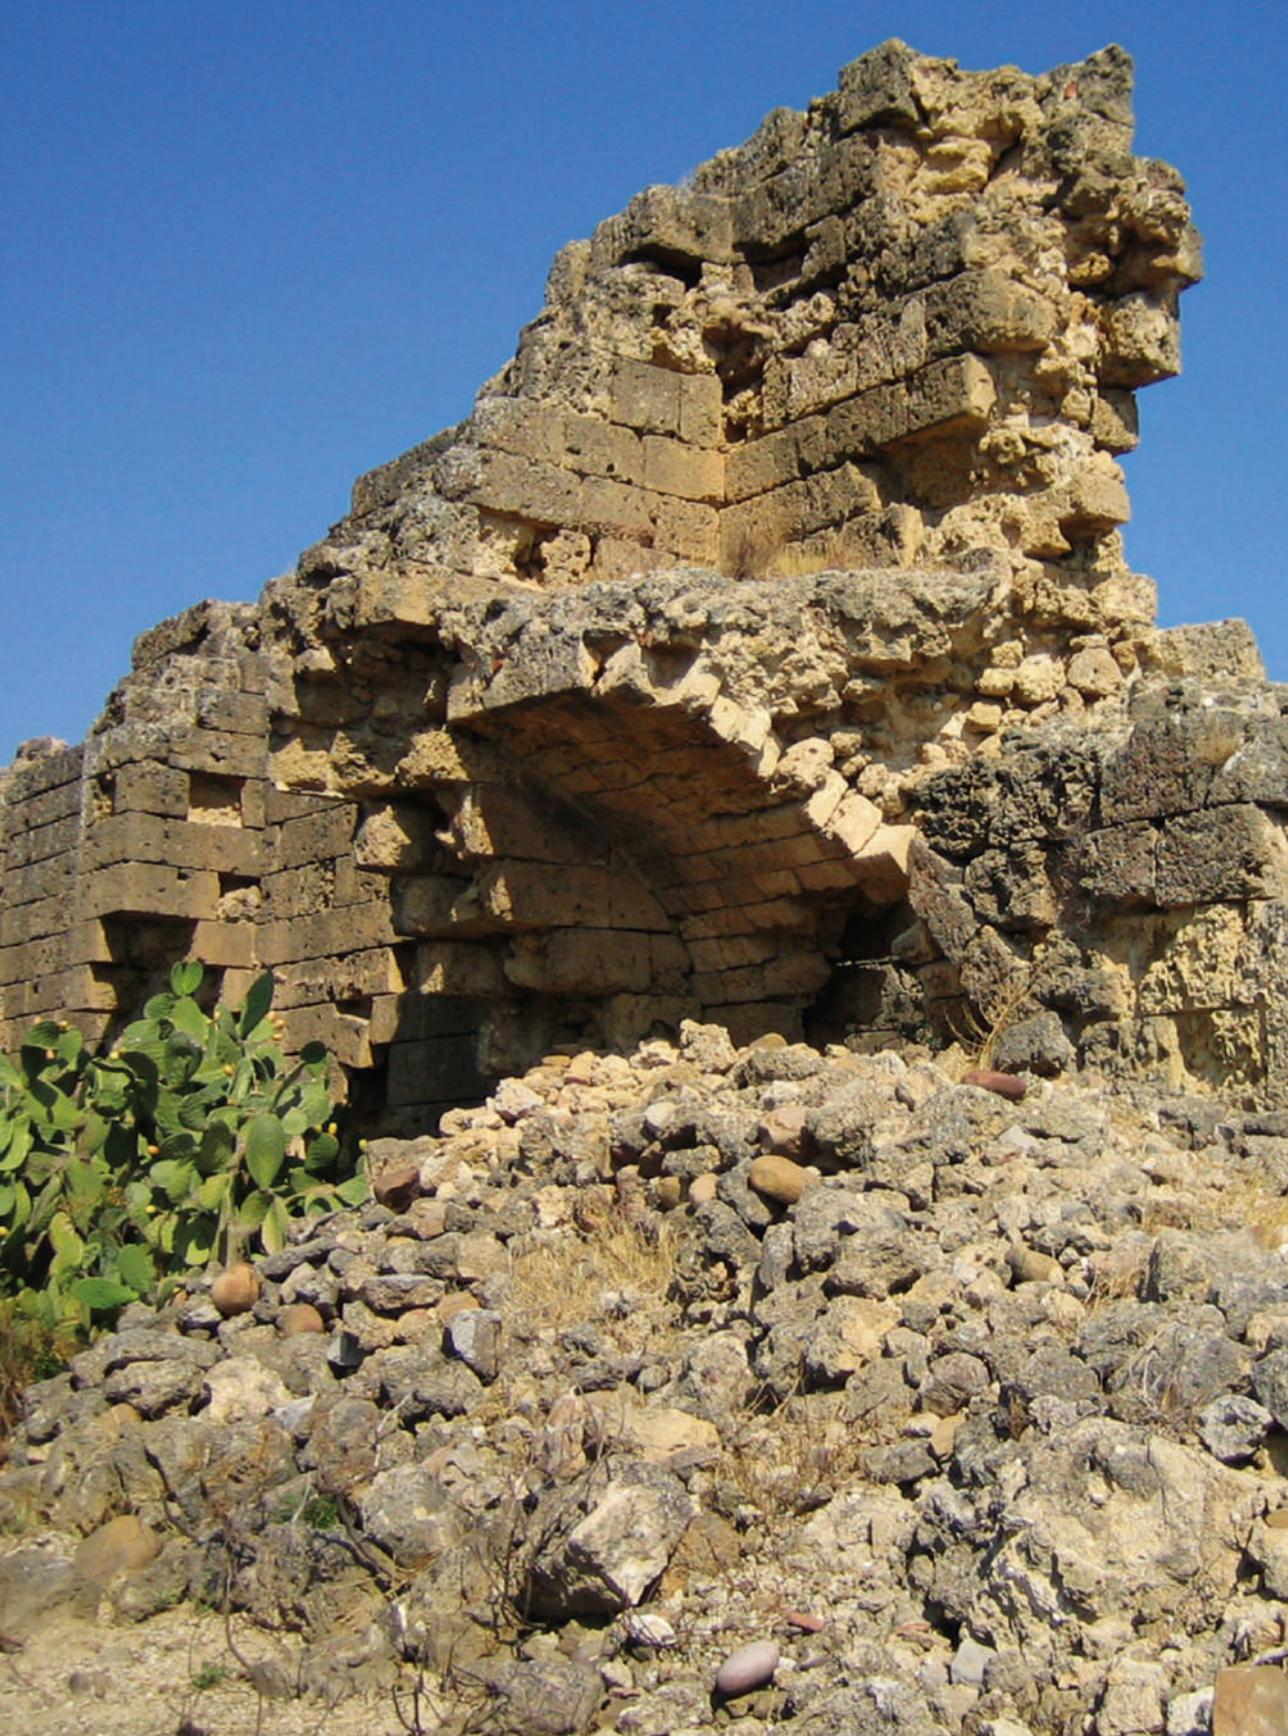
Fig. 17
Altavilla Milicia
(Palermo), chiesa
di Santa Maria
di Campogrosso,
particolare della
cornice modanata del
prospetto principale,
angolo sud-ovest (foto
dell'autore, 2015)
