# RA

## restauro archeologico

Conoscenza, conservazione e valorizzazione  
del patrimonio architettonico d'interesse archeologico  
e di quello allo stato di rudere  
**Rivista del Dipartimento di Architettura  
dell'Università degli Studi di Firenze**

1 | 2018

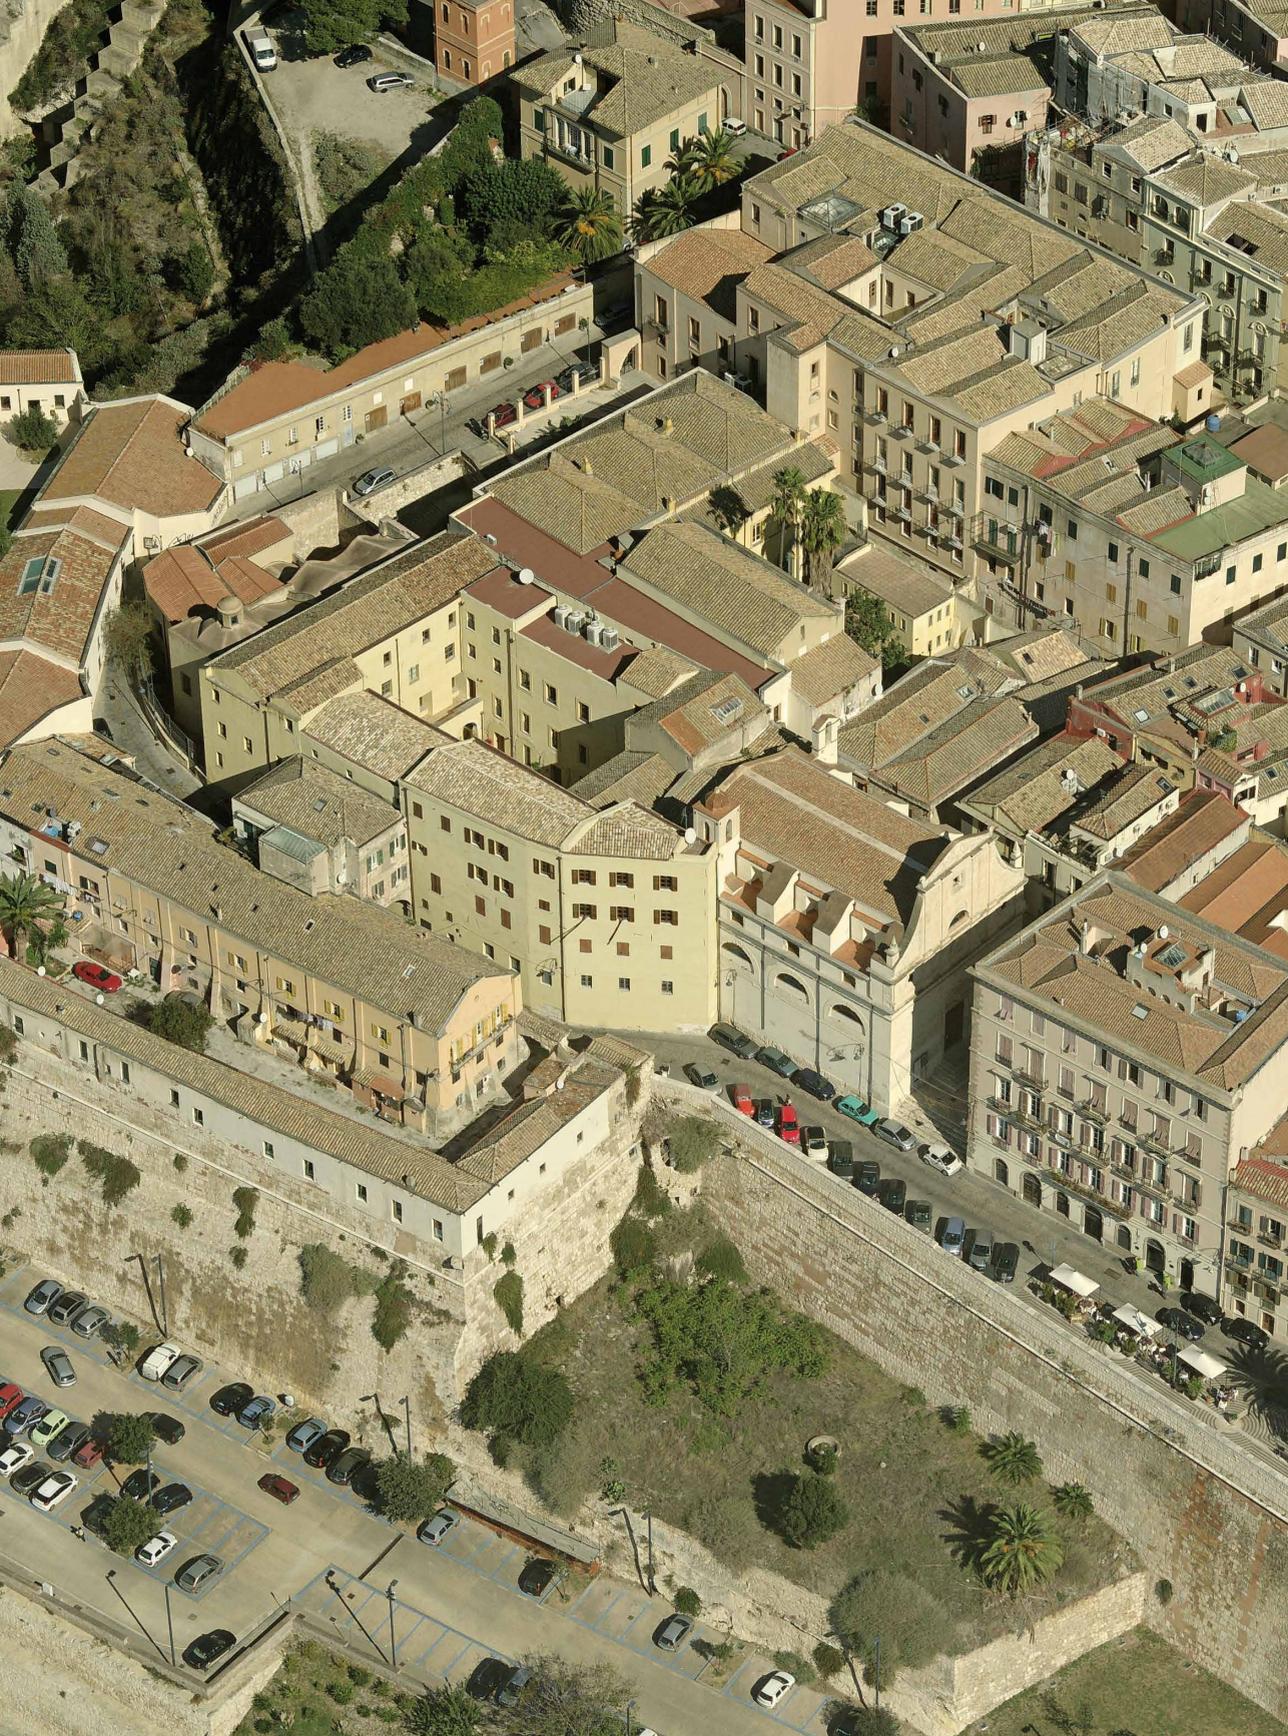
**Fig. 2**  
L'area di Santa Croce rappresentata nella cartografia storica tra Cinquecento e prima metà del Novecento. Progetto di Rocco Capellino (1), disegno di Giorgio Paleari (2), carta settecentesca (3), carta del Ponsiglione (4), carta del Genio Civile (5), catasto (6). Nei disegni osserviamo le modificazioni intercorse e la presenza della fossa di San Guglielmo ancora libera dalla presenza degli edifici universitari. (Studio e elaborazione grafica A.Pirinu)

L’area di Santa Croce conserva tutt’ora forme e strutture dell’opera militare realizzata nel corso di due secoli ed i passaggi significativi sono rappresentati nella cartografia storica<sup>7</sup> (fig. 2) selezionata per il presente studio.

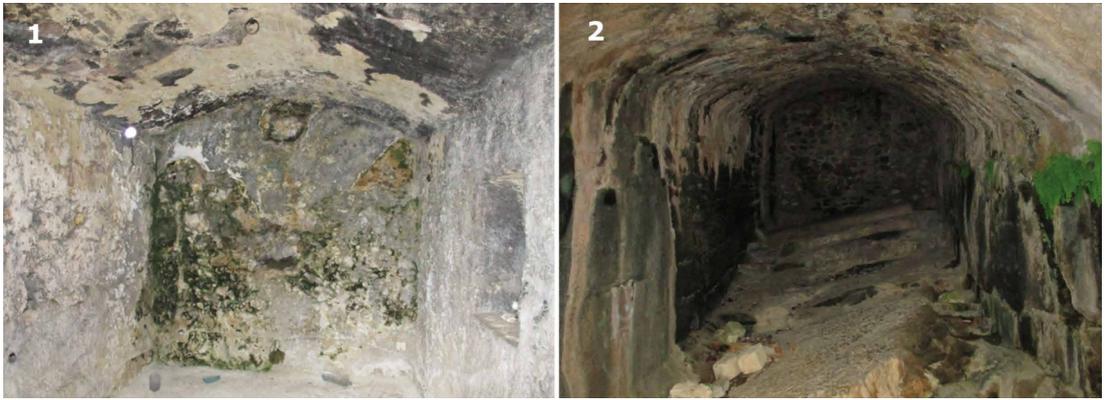
Fig. 5  
Tunnel voltato nel fianco sud  
del bastione di Santa Croce  
a Cagliari (1) e a Peñíscola in  
Spagna (2). (Foto A.Pirinu)

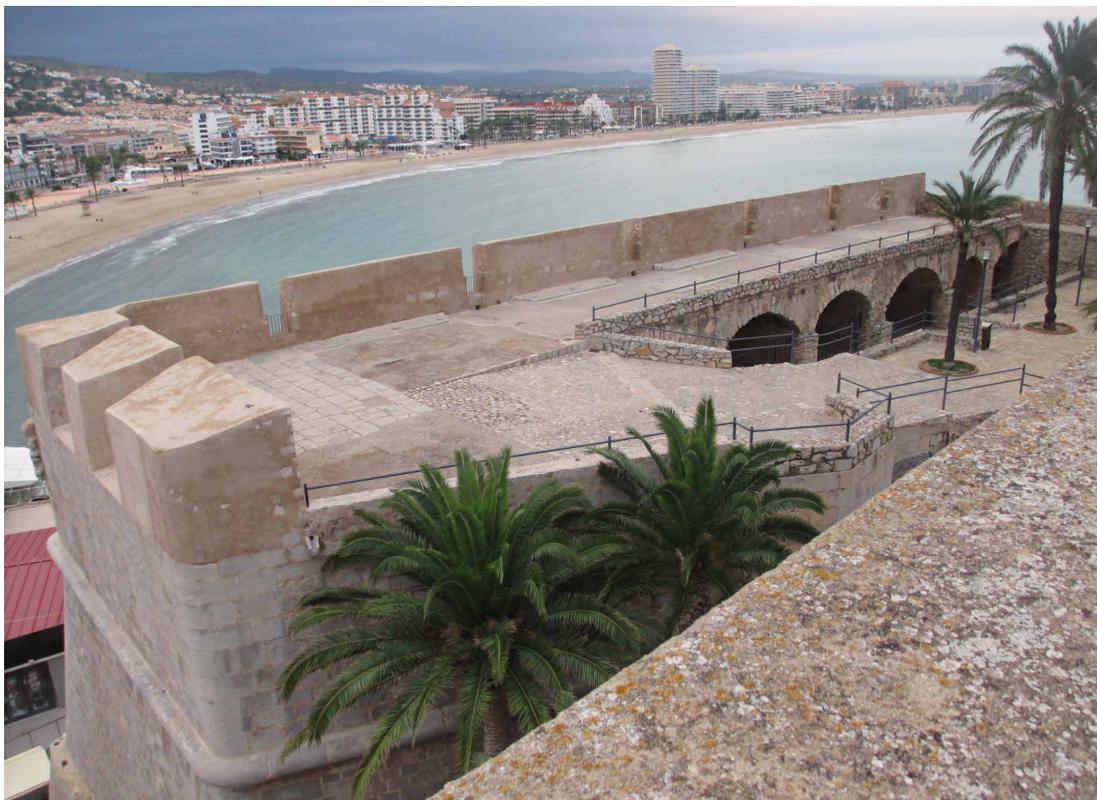
**Fig. 6**  
Veduta delle fortificazioni di Peñiscola. L'immagine mostra una quota del cordone e dell'imposta degli archi conforme al trattato militare (rif. fig. 3).

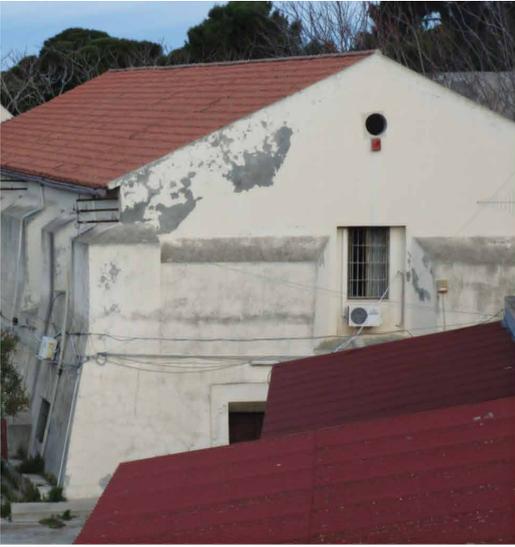
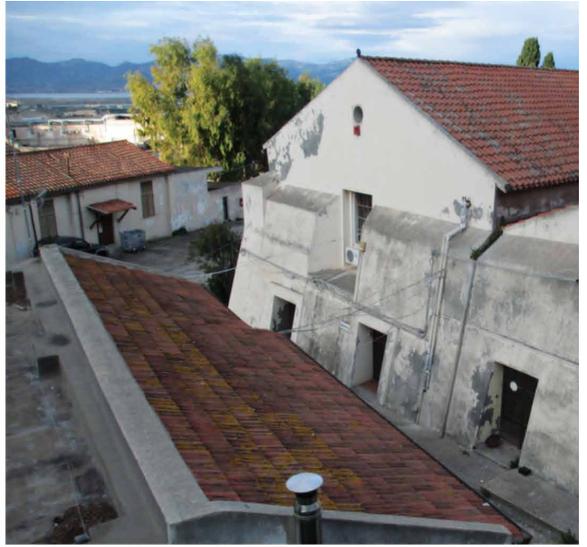
**Fig. 8**  
tracce ancora leggibili delle  
troniere nel bastione di Santa  
Croce (aperture finestrate nel  
fianco sud e nella faccia ovest).  
(Foto A.Pirinu)

Il disegno di inizio Ottocento riferisce infine di come gli edifici vadano ad occupare la profondità del parapetto dotato di postazioni per artiglieria – le cui tracce sono ancora leggibili (fig. 8) – e la successiva immagine del 1863 conferma l'avvenuta occupazione del perimetro esterno del bastione cinquecentesco oggetto di indagine geofisica.

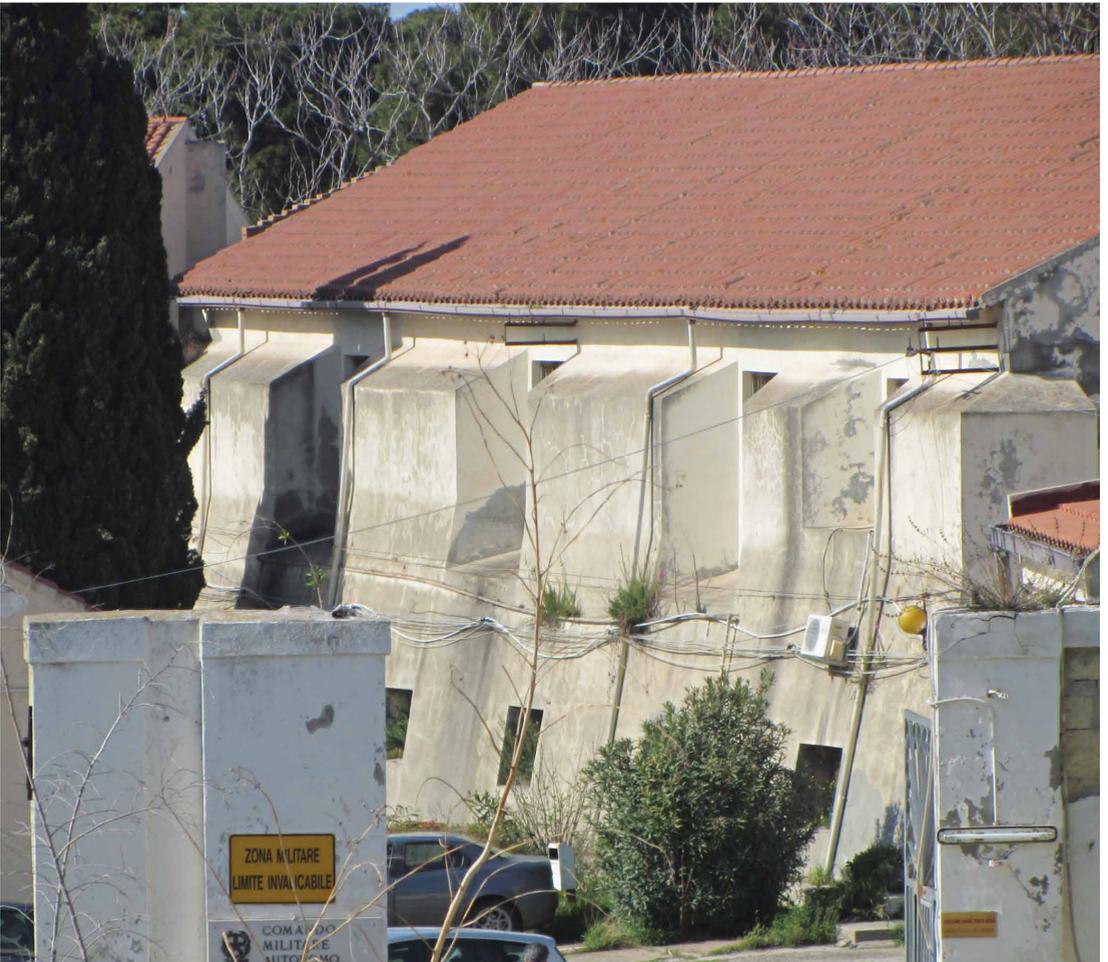
**Fig. 9**  
condizione di degrado della  
faccia ovest del bastione di  
Santa Croce a metà degli  
anni '70 del Novecento.  
(Archivio fotografico del  
Laboratorio di Scienze della  
Rappresentazione, DICAAR,  
Università di Cagliari)

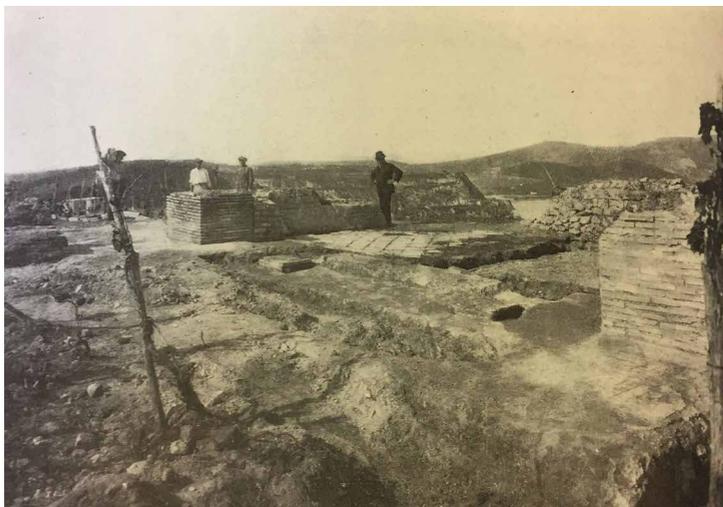
**Fig. 10**  
Operai al lavoro  
durante gli scavi del  
1919 (Levi 1922).

nota archeologa riportò alla luce alcuni cubicoli in opera incerta e reticolata e numerosi ambienti destinati a cisterne, che non lasciarono dubbi circa la destinazione termale del sito e la sua identificazione con la *pusilla Roma*, descritta da Cicerone e da innumerevoli testi antichi (Levi, 1922) (fig. 10).

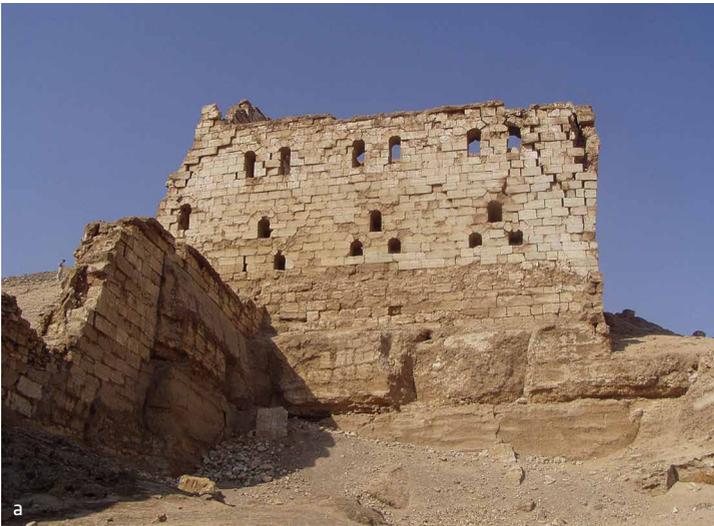
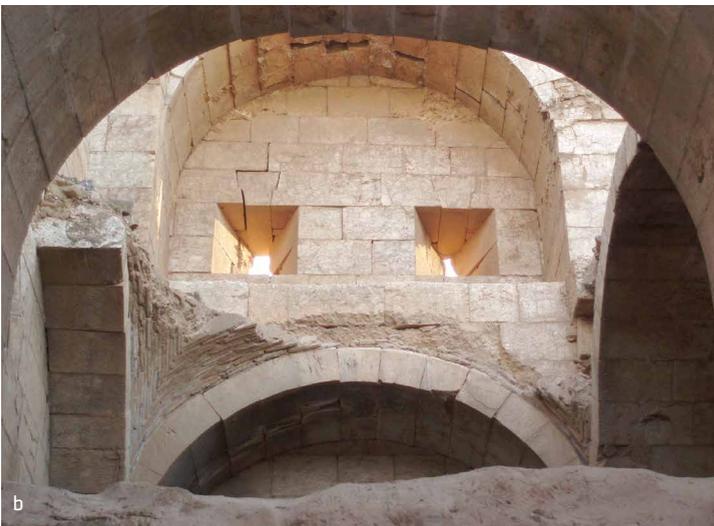
**Fig. 11 a-b**  
Detalle del edificio  
del Pretorio,  
Halabiye (autores)

amenaza persa del año 545, consiste en una gran estructura destinada a actuar de alojamiento de la tropa y de reducto defensivo, con casi 600 m<sup>2</sup> de superficie que han soportado bien los diversos seísmos registrados documentalmente en Siria durante los últimos siglos (Reda et al.2005). El edificio presenta importantes deformaciones y lesiones de diverso tipo, que se reflejan fielmente en los planos correspondientes. En cualquier caso, considerando que se trata de un edificio construido en el siglo VI d.C., su estado de conservación se puede calificar de excepcional, al menos, para los estándares europeos de la época.

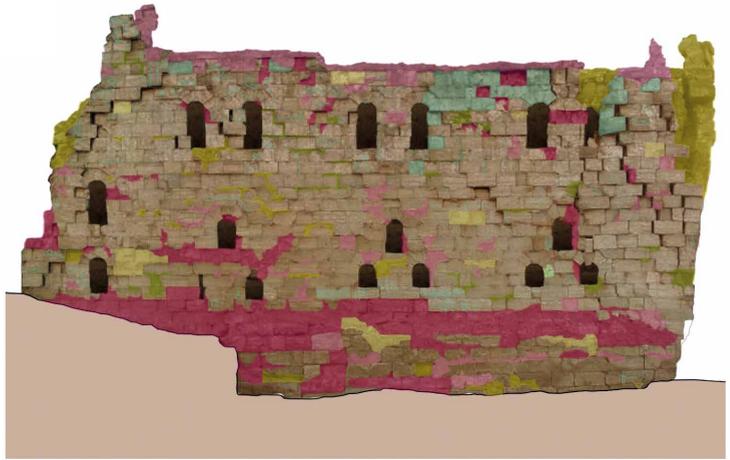
fotoplano sur

FORMACIÓN DE SALES/EROSIÓN PROFUNDA/ MICROFISURACIÓN

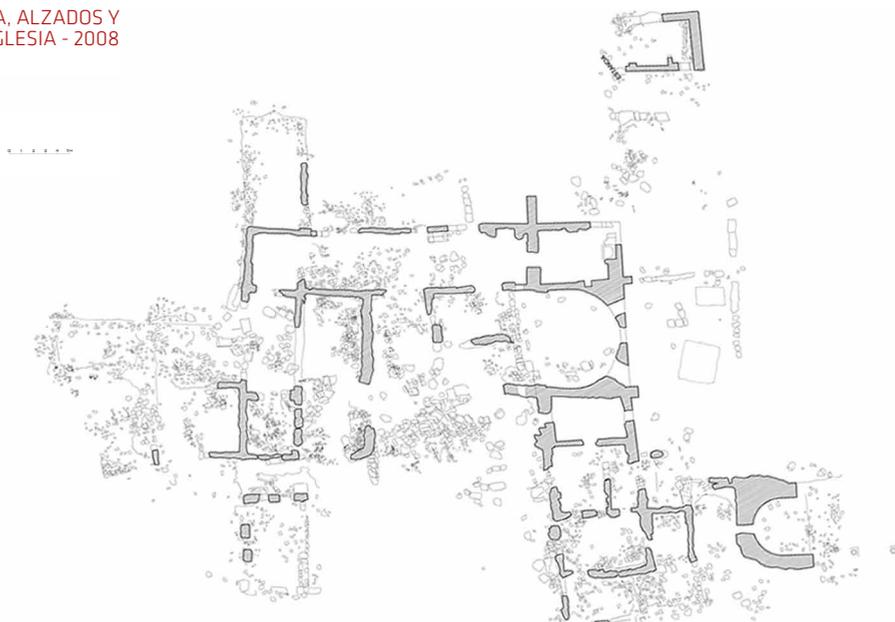
### PLANIMETRÍA, ALZADOS Y SECCIONES DE LA IGLESIA - 2008

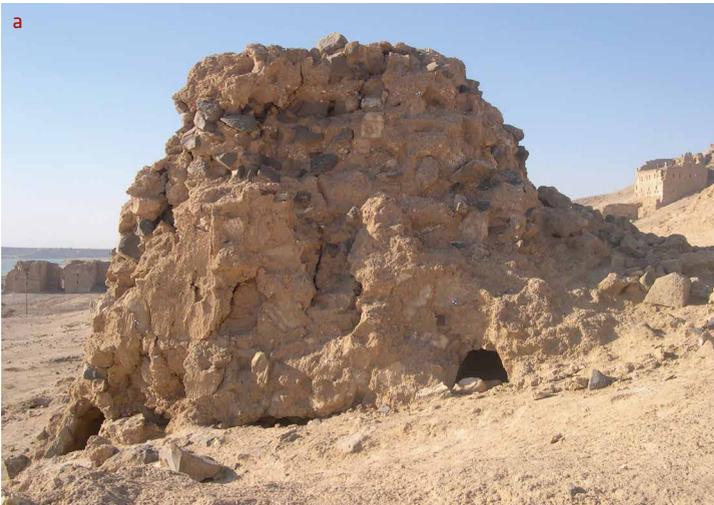
**Fig. 15 a-b**  
Detalle de algunas de las tumbas de la necrópolis de Halabiye (autores)

Todas las tumbas muestran un estado de erosión avanzado, empeorado por la humedad y la presencia de eflorescencias salinas derivadas de las filtraciones de la lluvia, de la entrada directa del agua de lluvia por la escalinata o de agua por nivel freático.

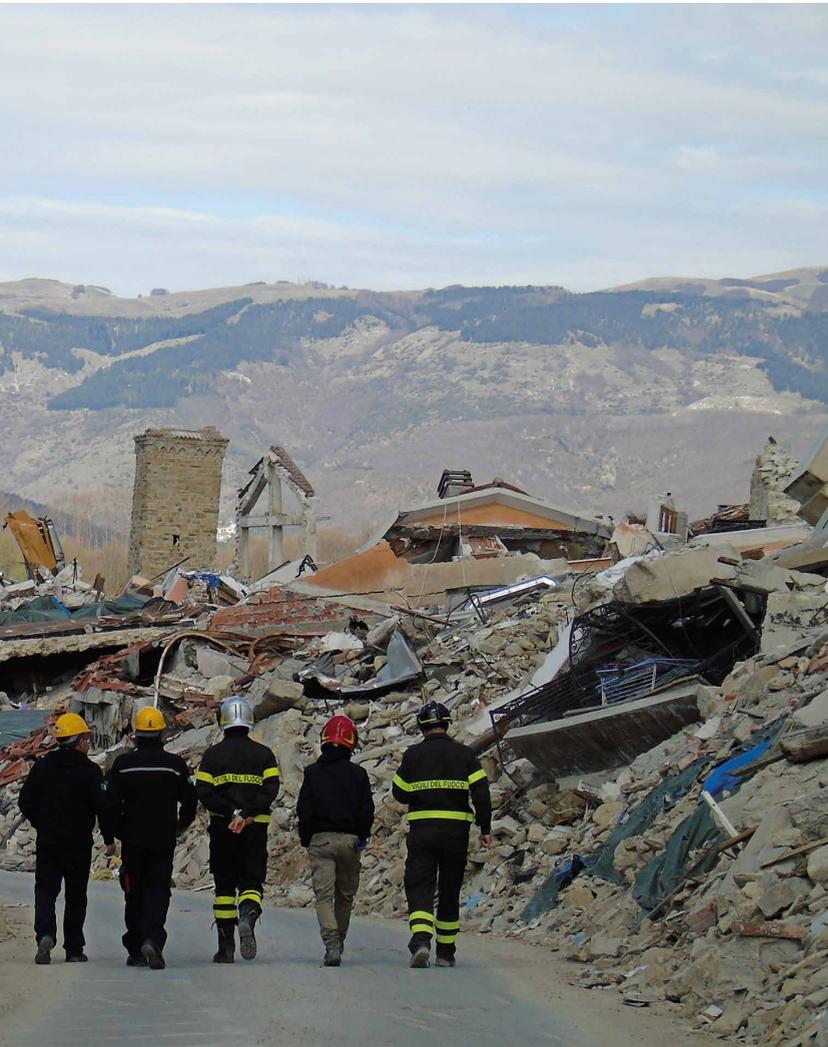
Fig. 2.1  
Corso Umberto I a  
seguito delle scosse  
sismiche, Amatrice

L'atmosfera che si vive per le vie del borgo amatriciano è surreale, desolante: il solo colore dominante è il grigio della polvere. Il suo corso principale, Corso Umberto I (Fig. 2.1), è sfigurato, irriconoscibile. Numerosissime sono le fabbriche amatriciane che hanno subito gravi danni: la chiesa di San Francesco, la chiesa di San Giovanni, la chiesa di San Lorenzo (nella frazione di Villa San Lorenzo a Flaviano); e ancora, in grave stato vertono il Municipio, la chiesa di San Giuseppe, il Santuario dell'Icona Passatora e il Museo Civico. Completamente collassata è la porzione superiore della Torre Civica in corrispondenza della cella campanaria. Distrutte sono andate anche le antiche Porte urbane, tra cui Porta Carbonara, adiacente alla chiesa di Sant'Agostino, e Porta San Francesco. Purtroppo l'identità dei luoghi si è persa in molti borghi dell'areale coinvolto: i sopralluoghi eseguiti in altre zone principali colpite dal sisma del centro Italia, in particolare Norcia, Arquata del Tronto e la sua frazione di Capodacqua, hanno rivelato lo stesso sconcertante scenario.

I meccanismi di collasso osservati in tali zone, sia di primo modo (fuori dal piano) che di secondo modo (nel piano) (Ceradini, 1993, pp. 134-135), sono riconducibili alle vulnerabilità tipiche degli edifici tradizionali costruiti non a regola d'arte, come la scarsa coesione muraria, l'inadeguata (o assente) connessione tra i muri ortogonali e ad interventi moderni spesso invasivi ed incoerenti con le tecniche costruttive storiche. In definitiva è stato notato che i crolli più ricorrenti sono riferibili ai meccanismi di collasso di 'primo modo', che hanno causato ribaltamento di facciate e cantonali. Inoltre, purtroppo solo in pochissimi casi è stata attuata una tempestiva messa in sicurezza, "il primo atto di misericordia materica" (Montuori, 2013, p. 27); ciò ha comportato un notevole incremento di danni probabilmente scongiurabili. Di fatto, contrastando meccanismi di collasso in corso con sistemi di presidio efficaci, il destino di molti edifici storici sarebbe

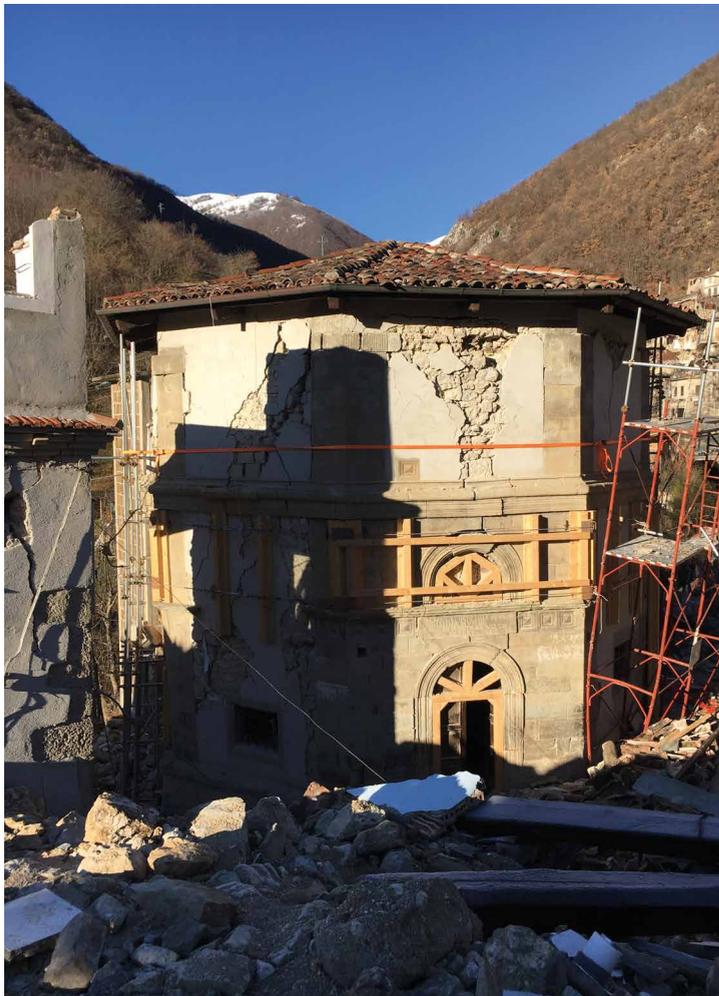
Fig. 2.2  
Chiesa della Madonna del Sole, il cui crollo è stato evitato dalla tempestiva messa in sicurezza, Arquata del Tronto, frazione di Capodacqua

potuto cambiare, salvandoli dal rischio di irreversibili crolli, soprattutto ad evento non stabilizzato. Un esempio emblematico è costituito dalla Chiesa della Madonna del Sole (Fig. 2.2), nella frazione di Capodacqua di Arquata del Tronto che, messa prontamente in sicurezza a pochi giorni dalla prima scossa del 24 Agosto, è stata risparmiata da ulteriori danni gravi a seguito delle scosse successive; invece (come riportato in seguito) proprio per il mancato presidio, la chiesa di Sant'Agostino, già gravemente danneggiata, è stata ridotta a rudere dai seguenti moti.

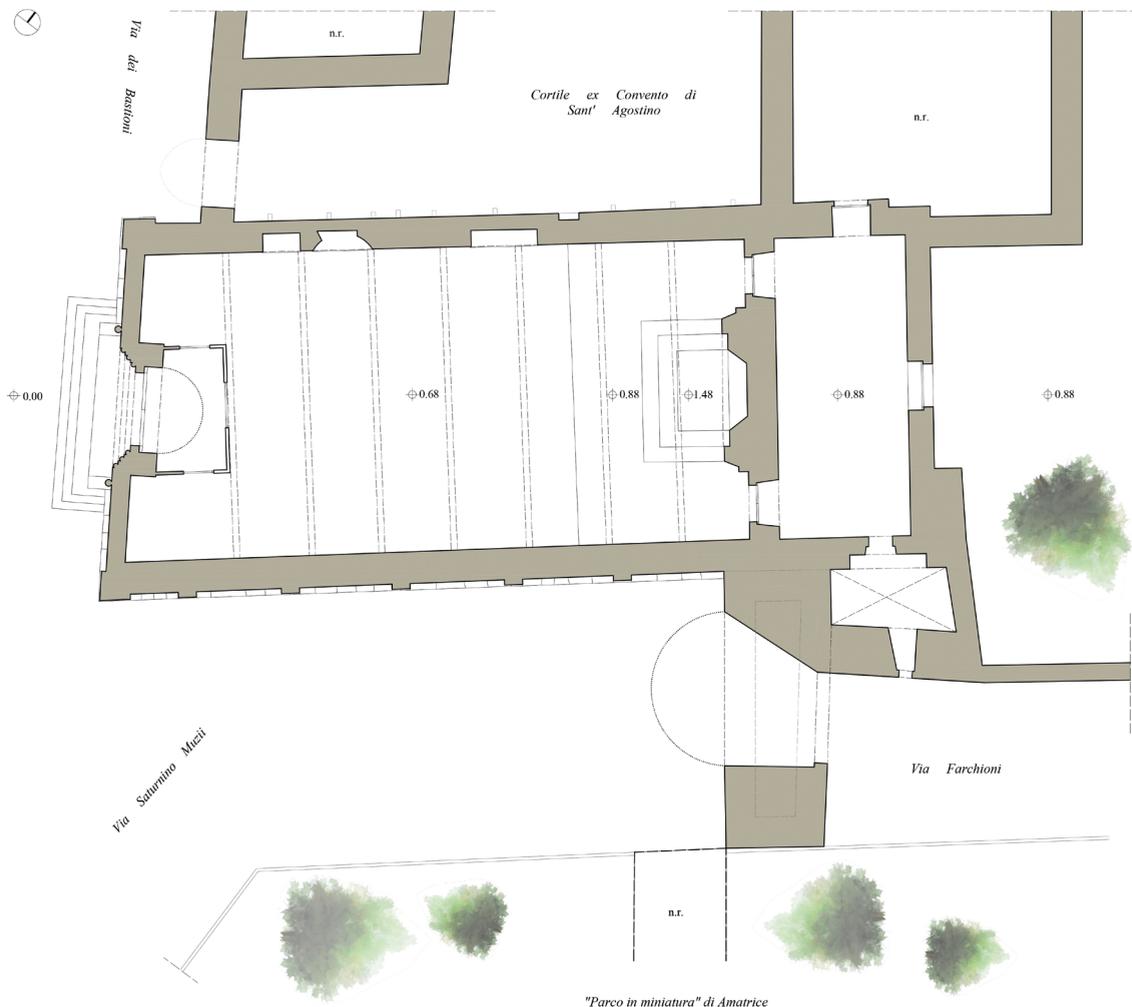
Fig. 3.3  
Pianta  
dell'edificio  
prima del  
terremoto

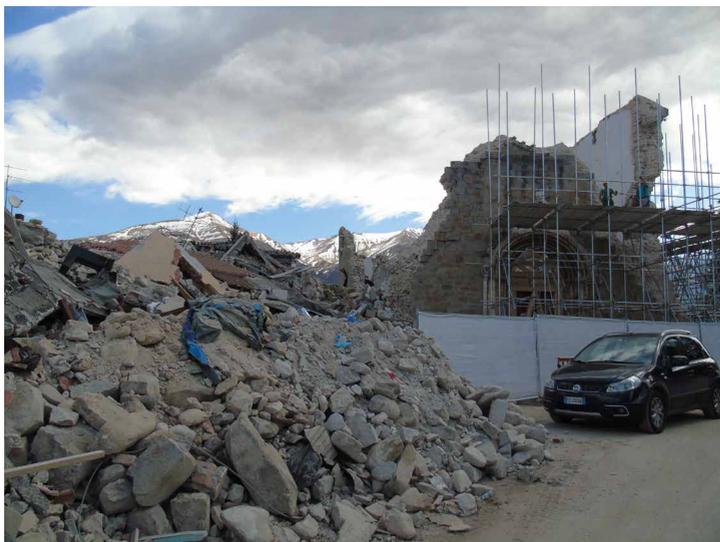
**Fig. 3.5**  
Sequenza dei crolli generati dalle varie scosse

24 Agosto 2016 (epicentro ad Accumoli, magnitudo 6.0): si è verificato, oltre che il crollo di Porta Carbonara, il ribaltamento 'semplice' della parte superiore della facciata principale, corrispondente alla sopraelevazione del 1933 e quindi il collasso parziale della copertura. La scossa ha inoltre provocato la formazione di profonde lesioni in corrispondenza della cella campanaria e di lesioni 'a taglio', dal tipico andamento 'a scaletta', tra i giunti e i comenti nelle pareti longitudinali. Sintomo di incipiente meccanismo di

26 Ottobre 2016 (epicentro a Visso, magnitudo 5,9): la scossa ha prodotto il ribaltamento (composto) del cantonale destro della facciata principale, già annunciato dalla lesione creatasi con la precedente scossa. Si è verificato inoltre il crollo parziale del campanile in corrispondenza della cella campanaria, in genere la porzione più fragile dei campanili in quanto dotata di aperture ampie e piedritti snelli.

29 Gennaio 2017 (epicentro ad Amatrice, magnitudo 3,8): l'ultima rovinosa scossa ha innescato il ribaltamento 'composto' della facciata longitudinale nord-ovest, già annunciato dalla lesione verticale in corrispondenza del cantonale e quindi il collasso totale della copertura.

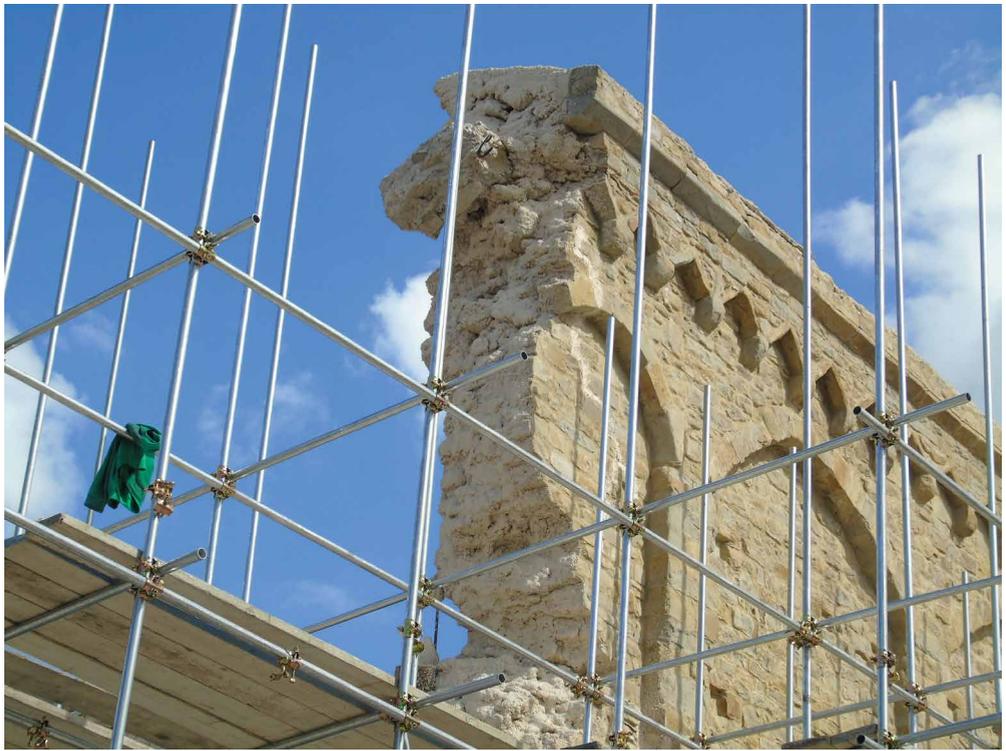
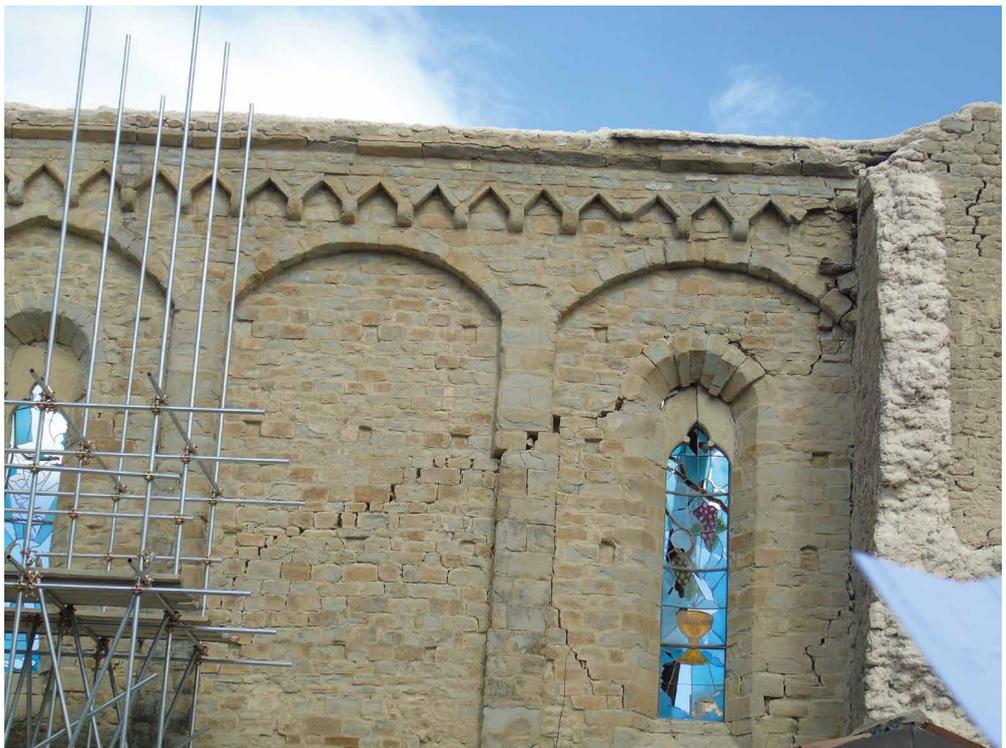
**Fig. 3.6**  
Prospetto principale della chiesa dopo il terremoto

**Fig. 3.7**  
Prospetto sud-est della chiesa dopo il terremoto

intervento provvisorio per la chiesa di Sant' Agostino, fino al 29 Gennaio, era stata la predisposizione di una centinatura in morali lignei per sorreggere la struttura del portale), hanno avuto come esito la riduzione della fabbrica a un vero e proprio rudere. L'edificio risulta oggi infatti mutilo del campanile, della facciata longitudinale nord-ovest, del corpo della sacrestia e di quello di Porta Carbonara, mentre la facciata principale risulta parzializzata della porzione soprastante, rosone incluso.

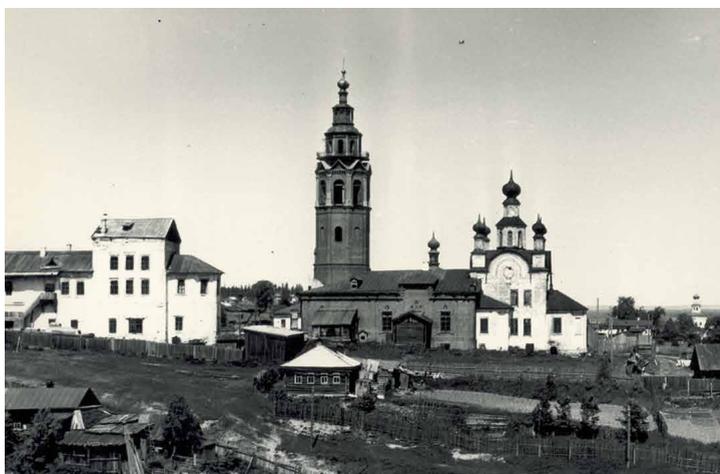
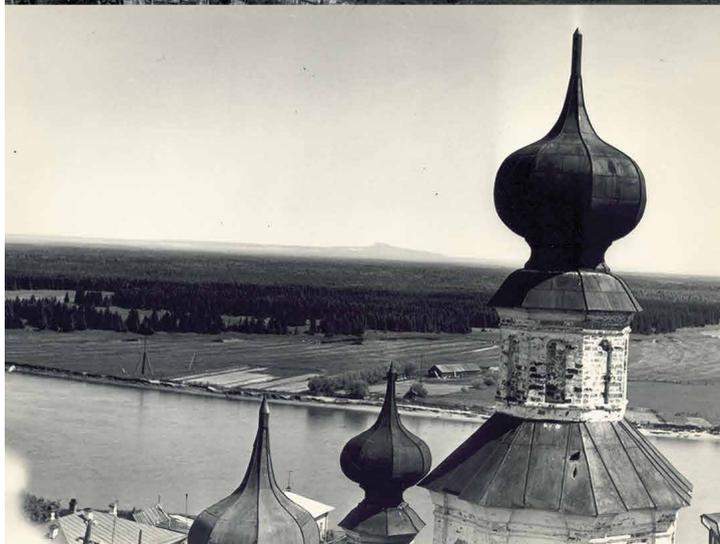
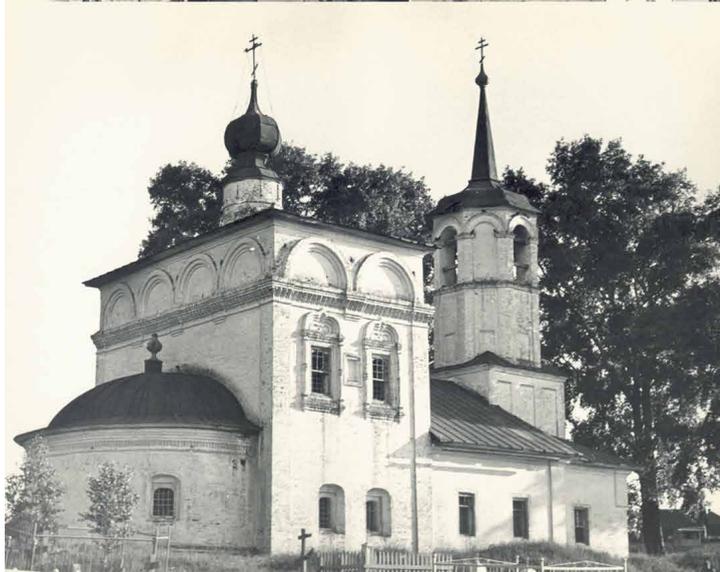
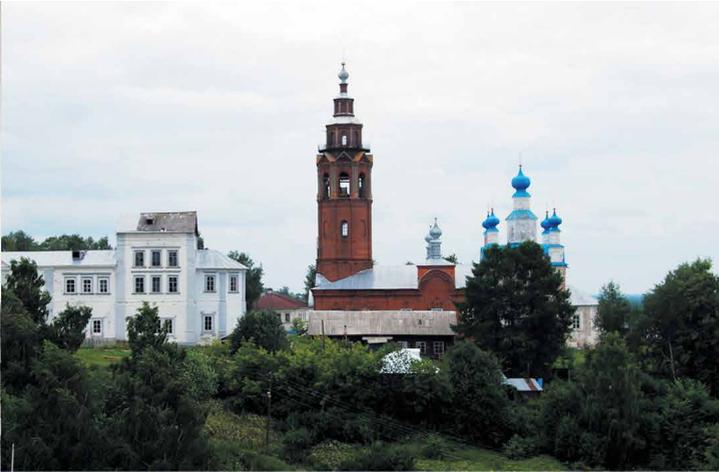
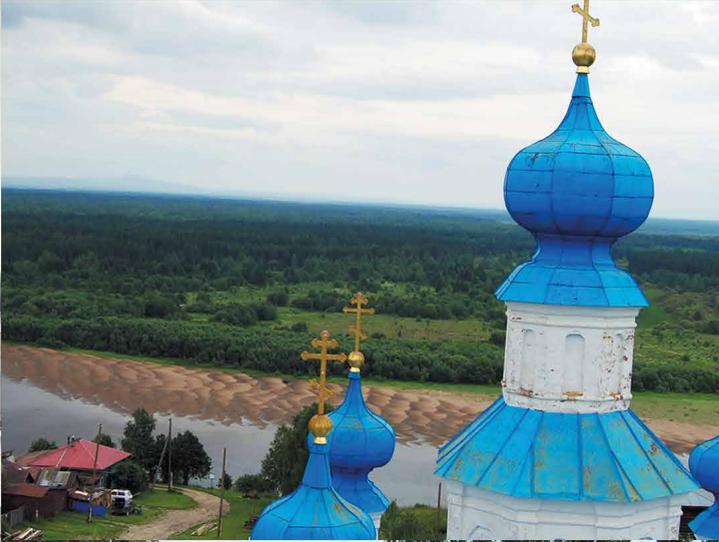
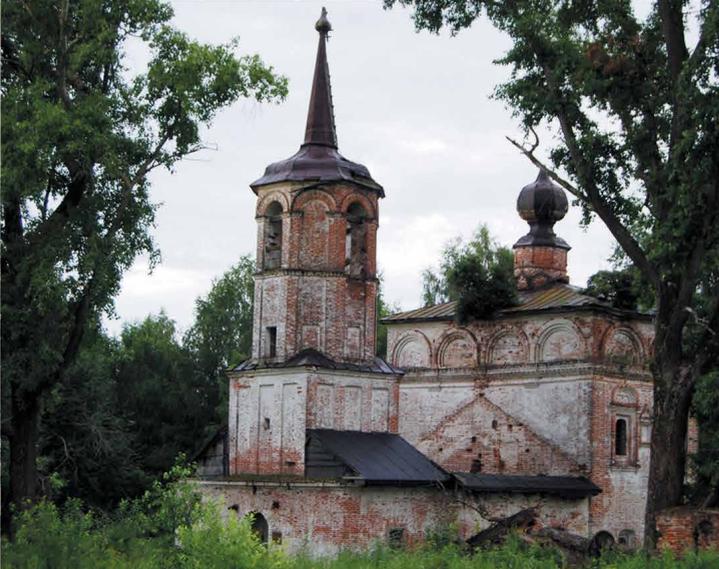
Fig. 3  
I principali complessi  
monumentali di Cherdyn',  
Solikamsk e Usolye  
(Monastero di Pyskor) con  
confronto tra immagini  
storiche e fotografie del  
2015

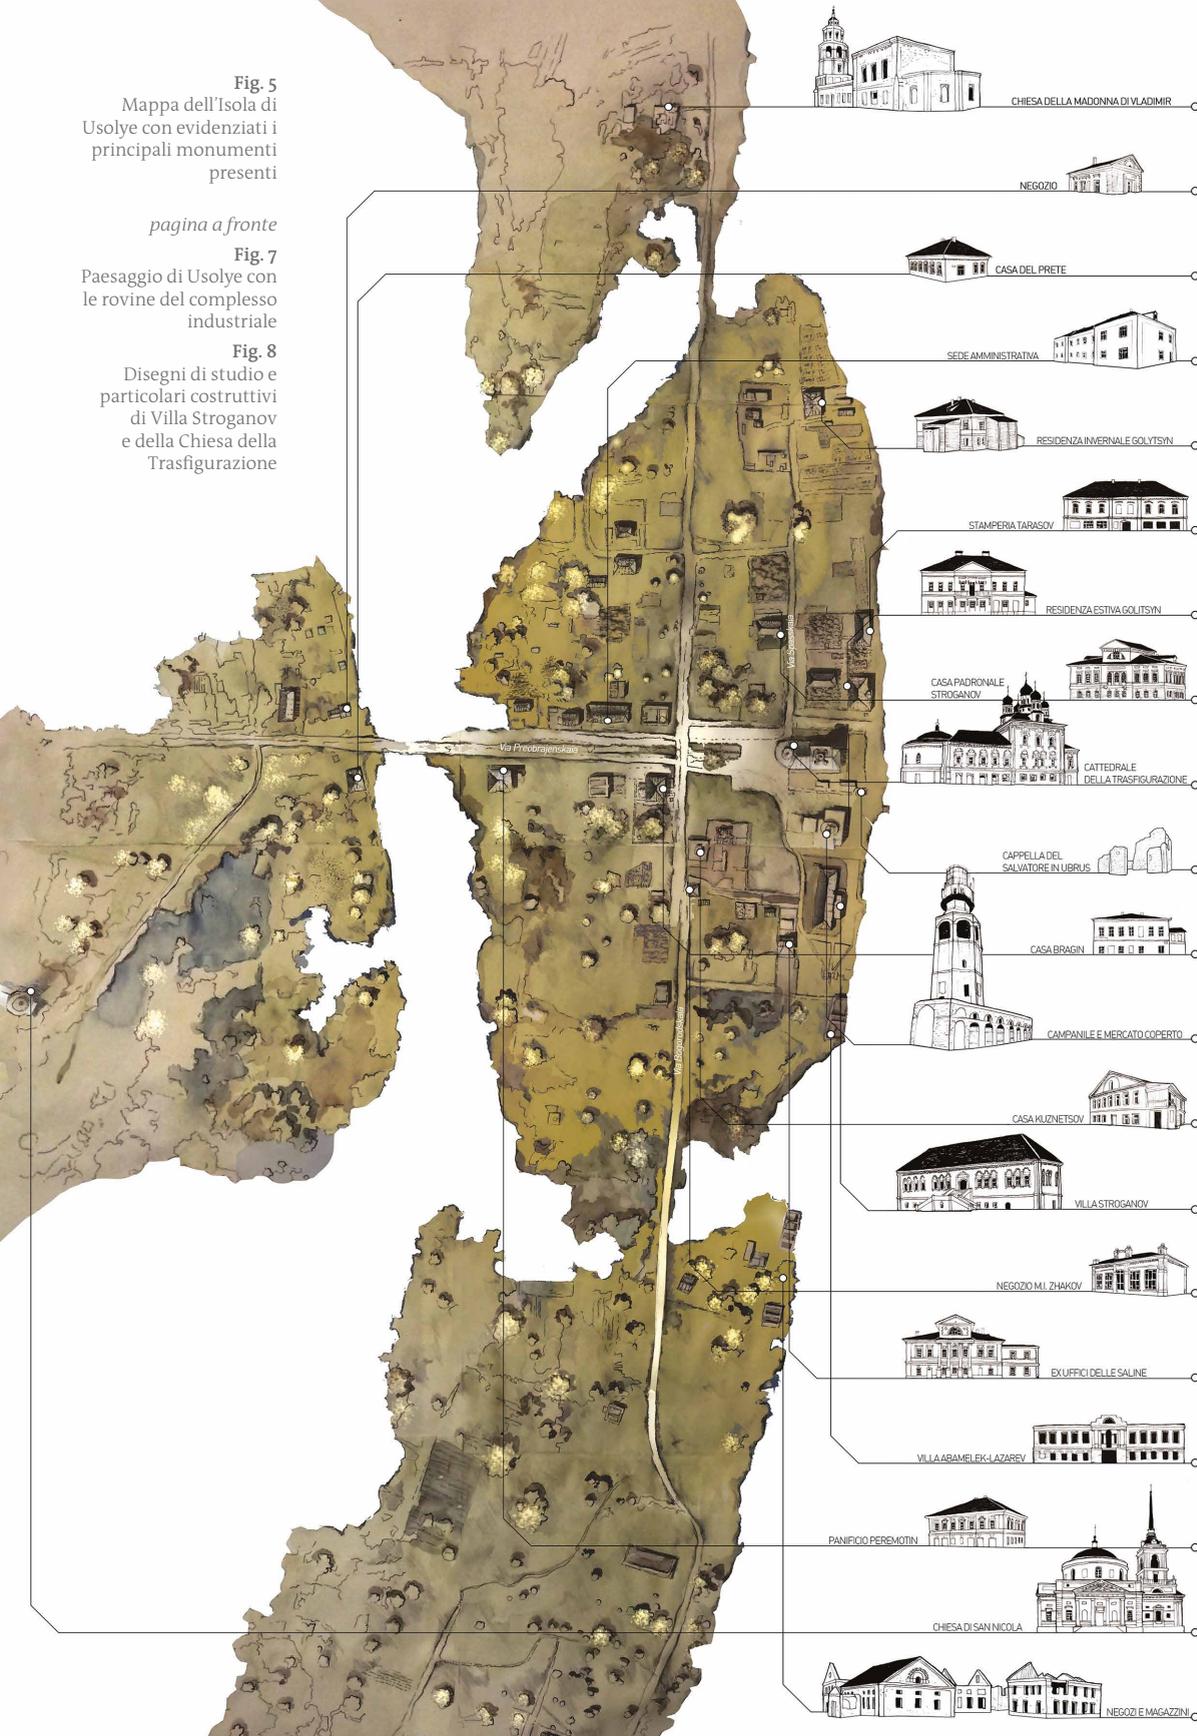
**Fig. 8**  
 Disegni di studio e  
 particolari costruttivi  
 di Villa Stroganov  
 e della Chiesa della  
 Trasfigurazione

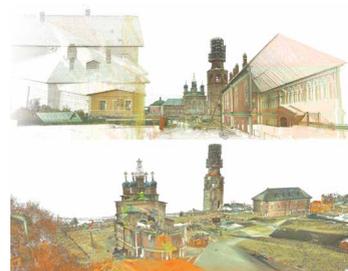
Fig. 10-11-12  
Nuvola di Punti Laser  
Scanner del complesso  
monumentale di Usolye

Le campagne di rilievo laser-scanner, condotte mediante l'utilizzo di un Leica ScanStation C10, si suddividono in tre principali missioni. La prima nel 2014 ha riguardato il rilievo dei fronti di villa Stroganov, la seconda effettuata nel 2015 si è incentrata sull'area del complesso Stroganov, con particolare attenzione al campanile e al mercato coperto e alla Chiesa della

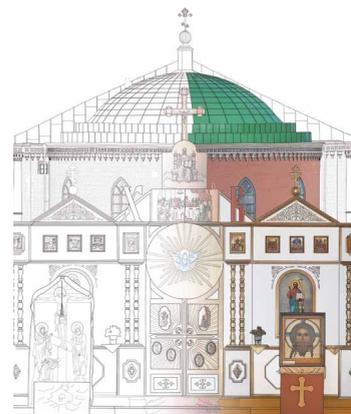
Fig. 16  
Sviluppo di texture metricamente affidabili sulla base dei disegni a fil di ferro

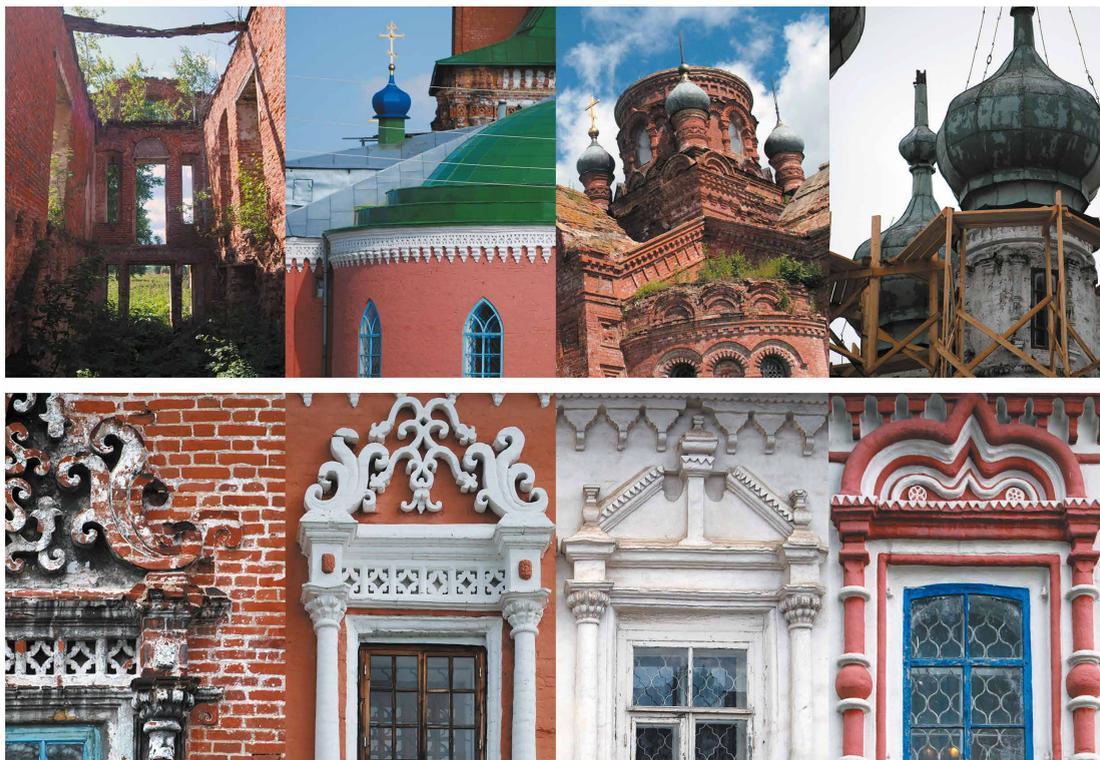
Fig. 17  
Interventi impropri di restauro condotti sul patrimonio esistente

li e costruttivi, ma riguardano perlopiù un processo di demolizione e ricostruzione o sostituzione con elementi prefabbricati o, di reintegro e ricostruzione parziale del fabbricato, alterandone però drasticamente le geometrie e le proporzioni, così come gli apparati decorativi. Ne sono un chiaro esempio i monumenti di Solikamsk e i recenti restauri della Chiesa della Resurrezione di Cherdyn' o della Chiesa di San Nicola di Usolye. Ponendo a confronto gli esempi riscontrabili nei vari insediamenti, un altro problema che emerge è quello del ripristino delle finiture e degli intonaci, che hanno un forte impatto nell'immagine complessiva. Tradizionalmente gli edifici di questa regione venivano intonacati da un sottile strato di calce bianca, che integrava il complesso sistema decorativo alla muratura dando un forte senso di unicità e leggerezza.

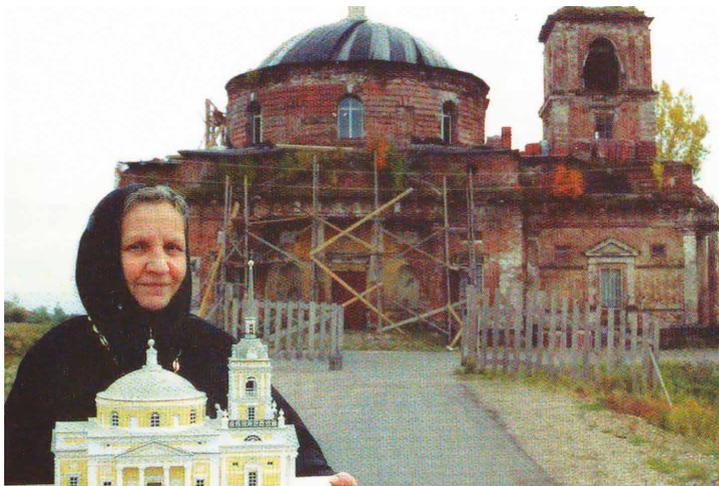
**Fig. 19**  
Una suora del complesso della Chiesa della Trasfigurazione di Usolye tiene in mano il modello del progetto di restauro della Chiesa di San Nicola. Purtroppo il cantiere ha completamente stravolto l'immagine della chiesa originale
