# RA

## restauro archeologico

Conoscenza, conservazione e valorizzazione  
del patrimonio architettonico d'interesse archeologico  
e di quello allo stato di rudere  
**Rivista del Dipartimento di Architettura  
dell'Università degli Studi di Firenze**

1 | 2018

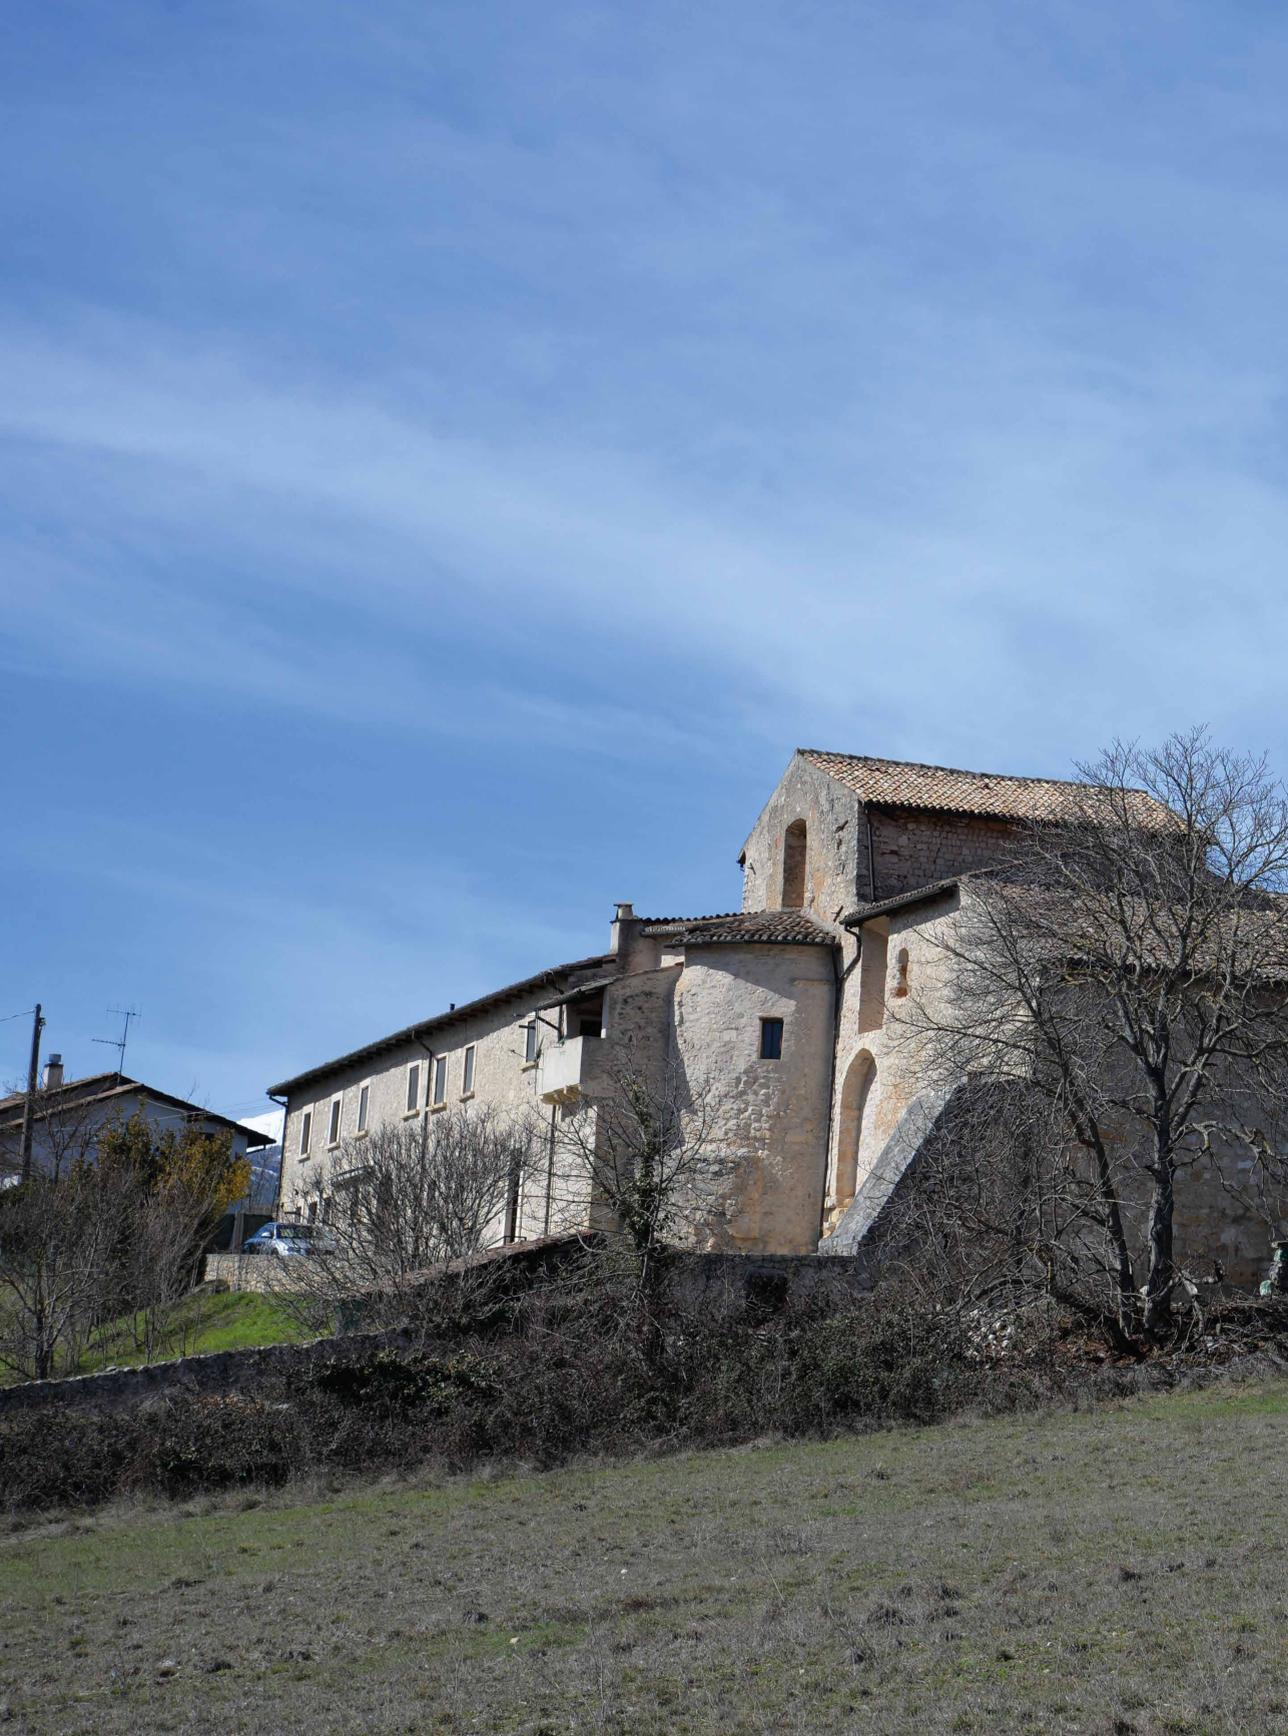
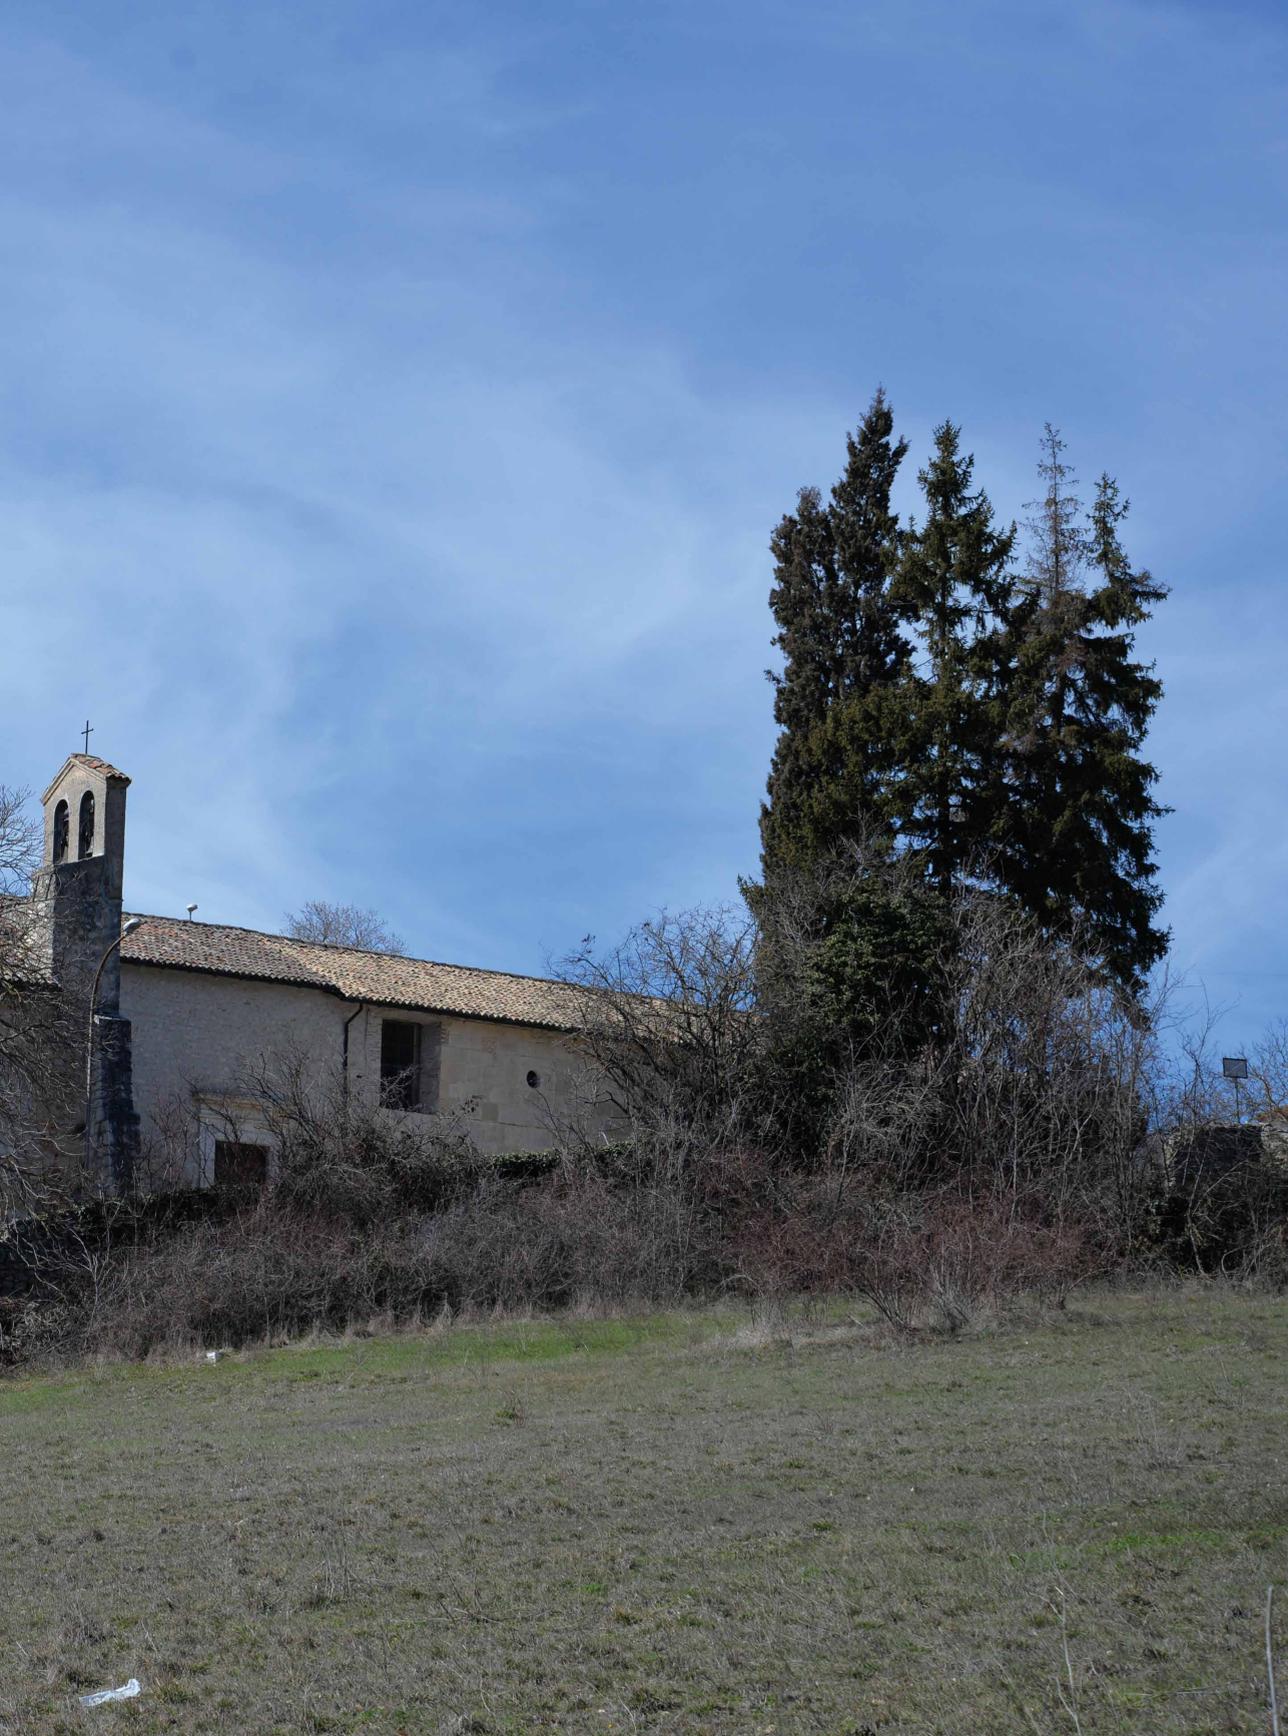
Fig. 3  
Vista del fronte  
sinistro con il  
portale di accesso

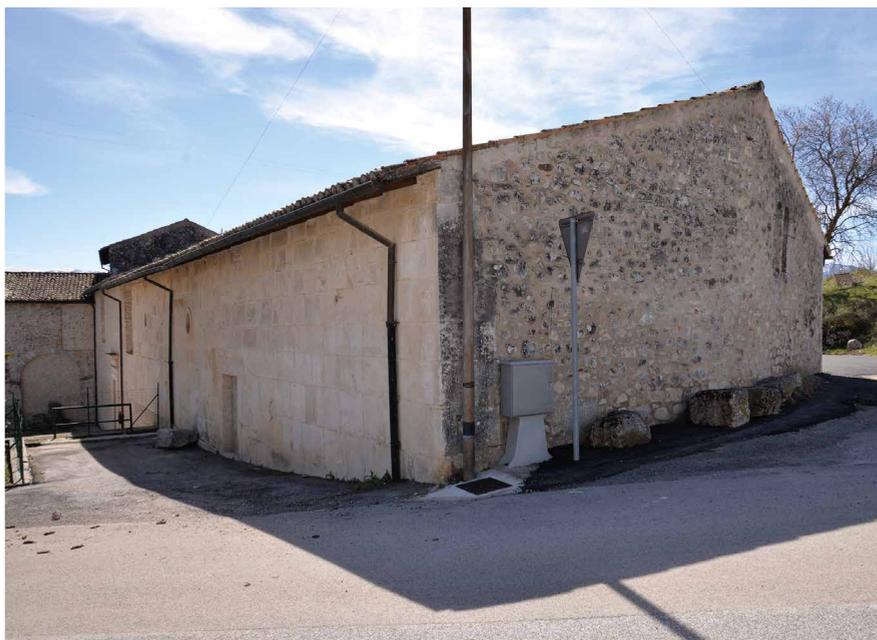
Fig. 5  
Vista verso la zona  
presbiteriale della  
cosiddetta "chiesa  
vecchia"

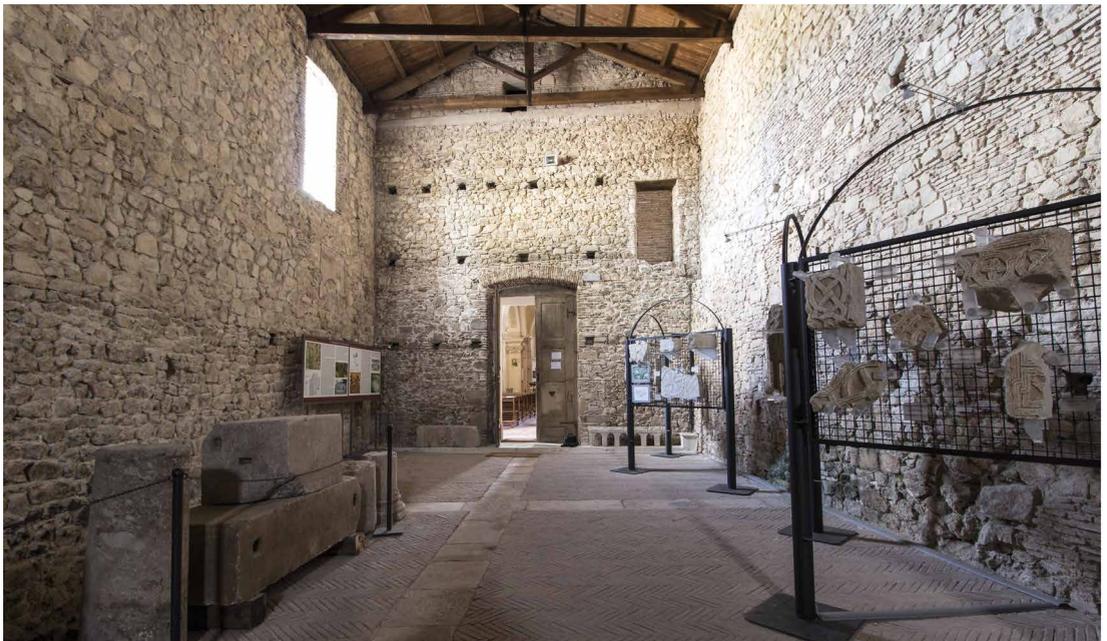
Fig. 6  
Vista verso  
l'ingresso della  
cosiddetta "chiesa  
vecchia"

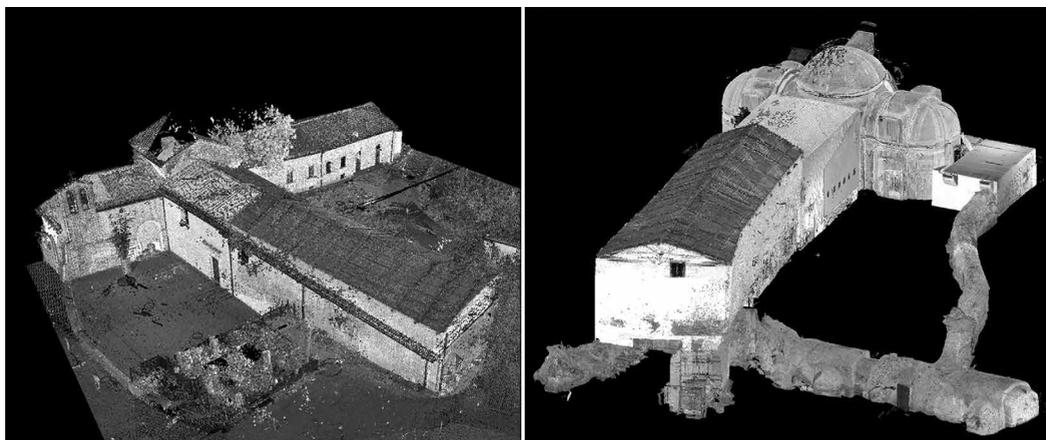
Fig. 12  
Pianta, sezione  
longitudinale e  
fronte di ingresso

Una volta ottenuta la nuvola di punti complessiva, si è passati alla fase di analisi dei dati acquisiti e alla loro restituzione (Fig. 12). Attraverso il passaggio in Autodesk ReCap, è possibile importare la *point cloud* all'interno del software BIM Autodesk Revit 2018, dove è stata utilizzata come guida per la modellazione della chiesa.

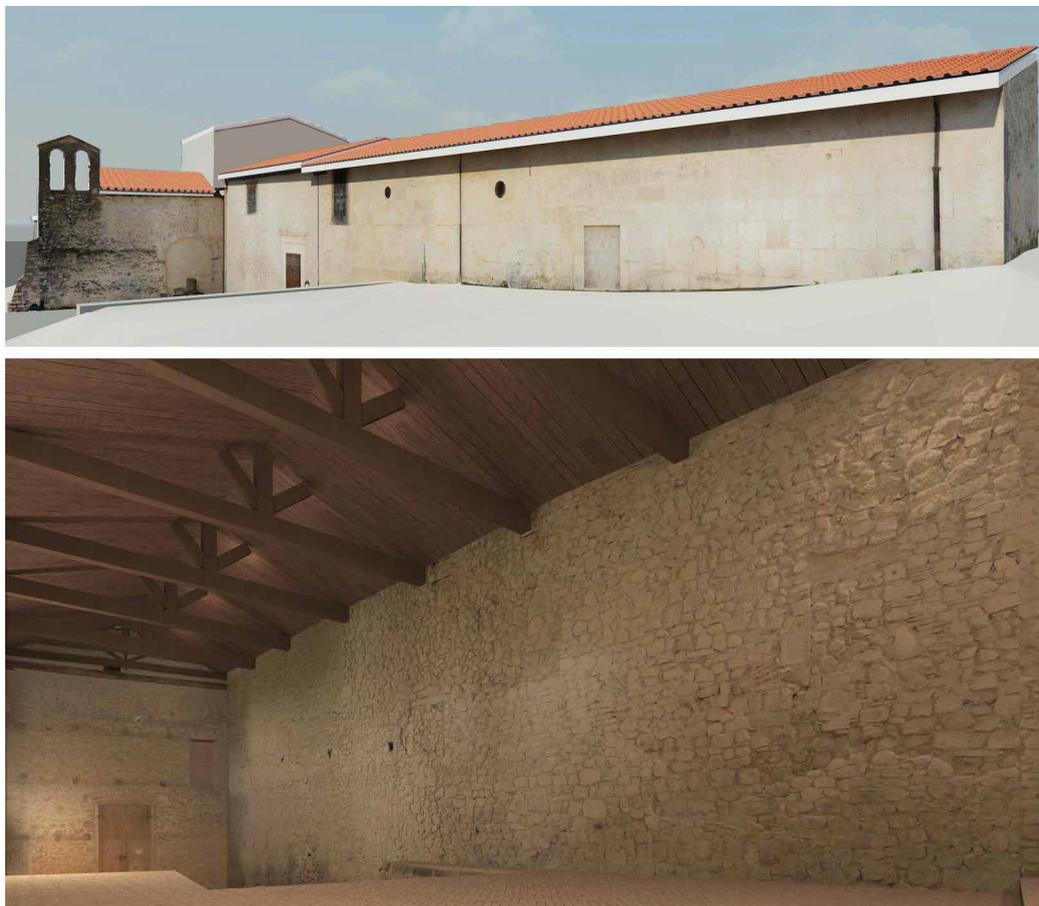
Figg. 16-17  
Render del  
modello  
parametrico  
della chiesa

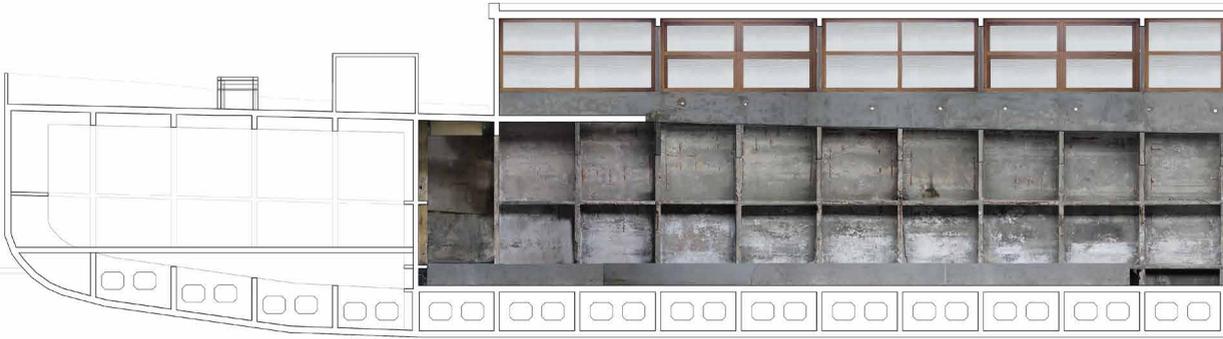
**Fig. 12**  
Paris, Armée du Salut, Asile flottant Péniche Louise Catherine, analisi dei materiali, dei degradi e delle alterazioni (2016)
