restauro archeologico

Conoscenza, conservazione e valorizzazione
del patrimonio architettonico d'interesse archeologico
e di quello allo stato di rudere
**Rivista del Dipartimento di Architettura
dell'Università degli Studi di Firenze**

2 | 2018

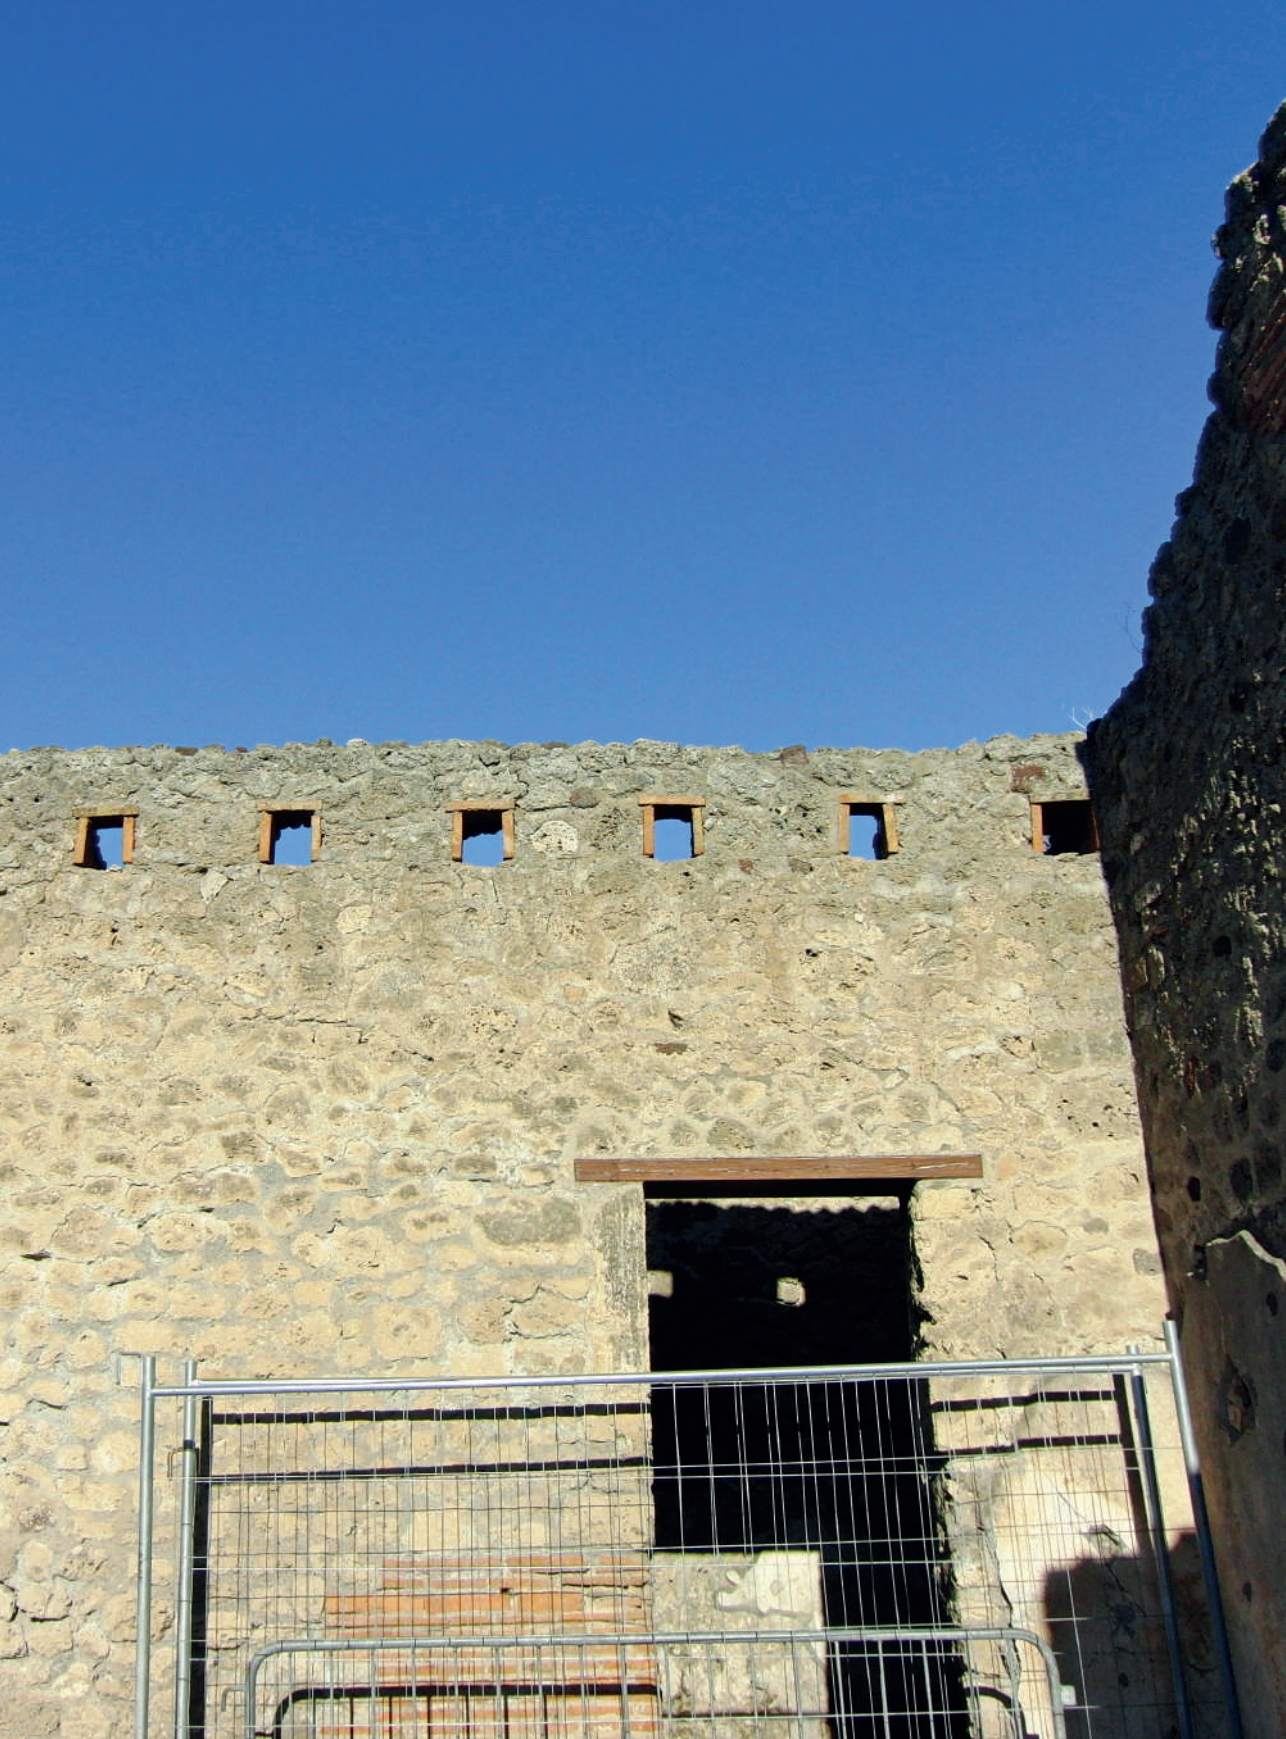
Fig. 1
Inclinazione della
copertura in funzione
della latitudine
secondo una proposta
di Rondelet ripresa
nel trattato di Nicola
Cavalieri San Bertolo
(da Cavalieri San
Bertolo 1832)

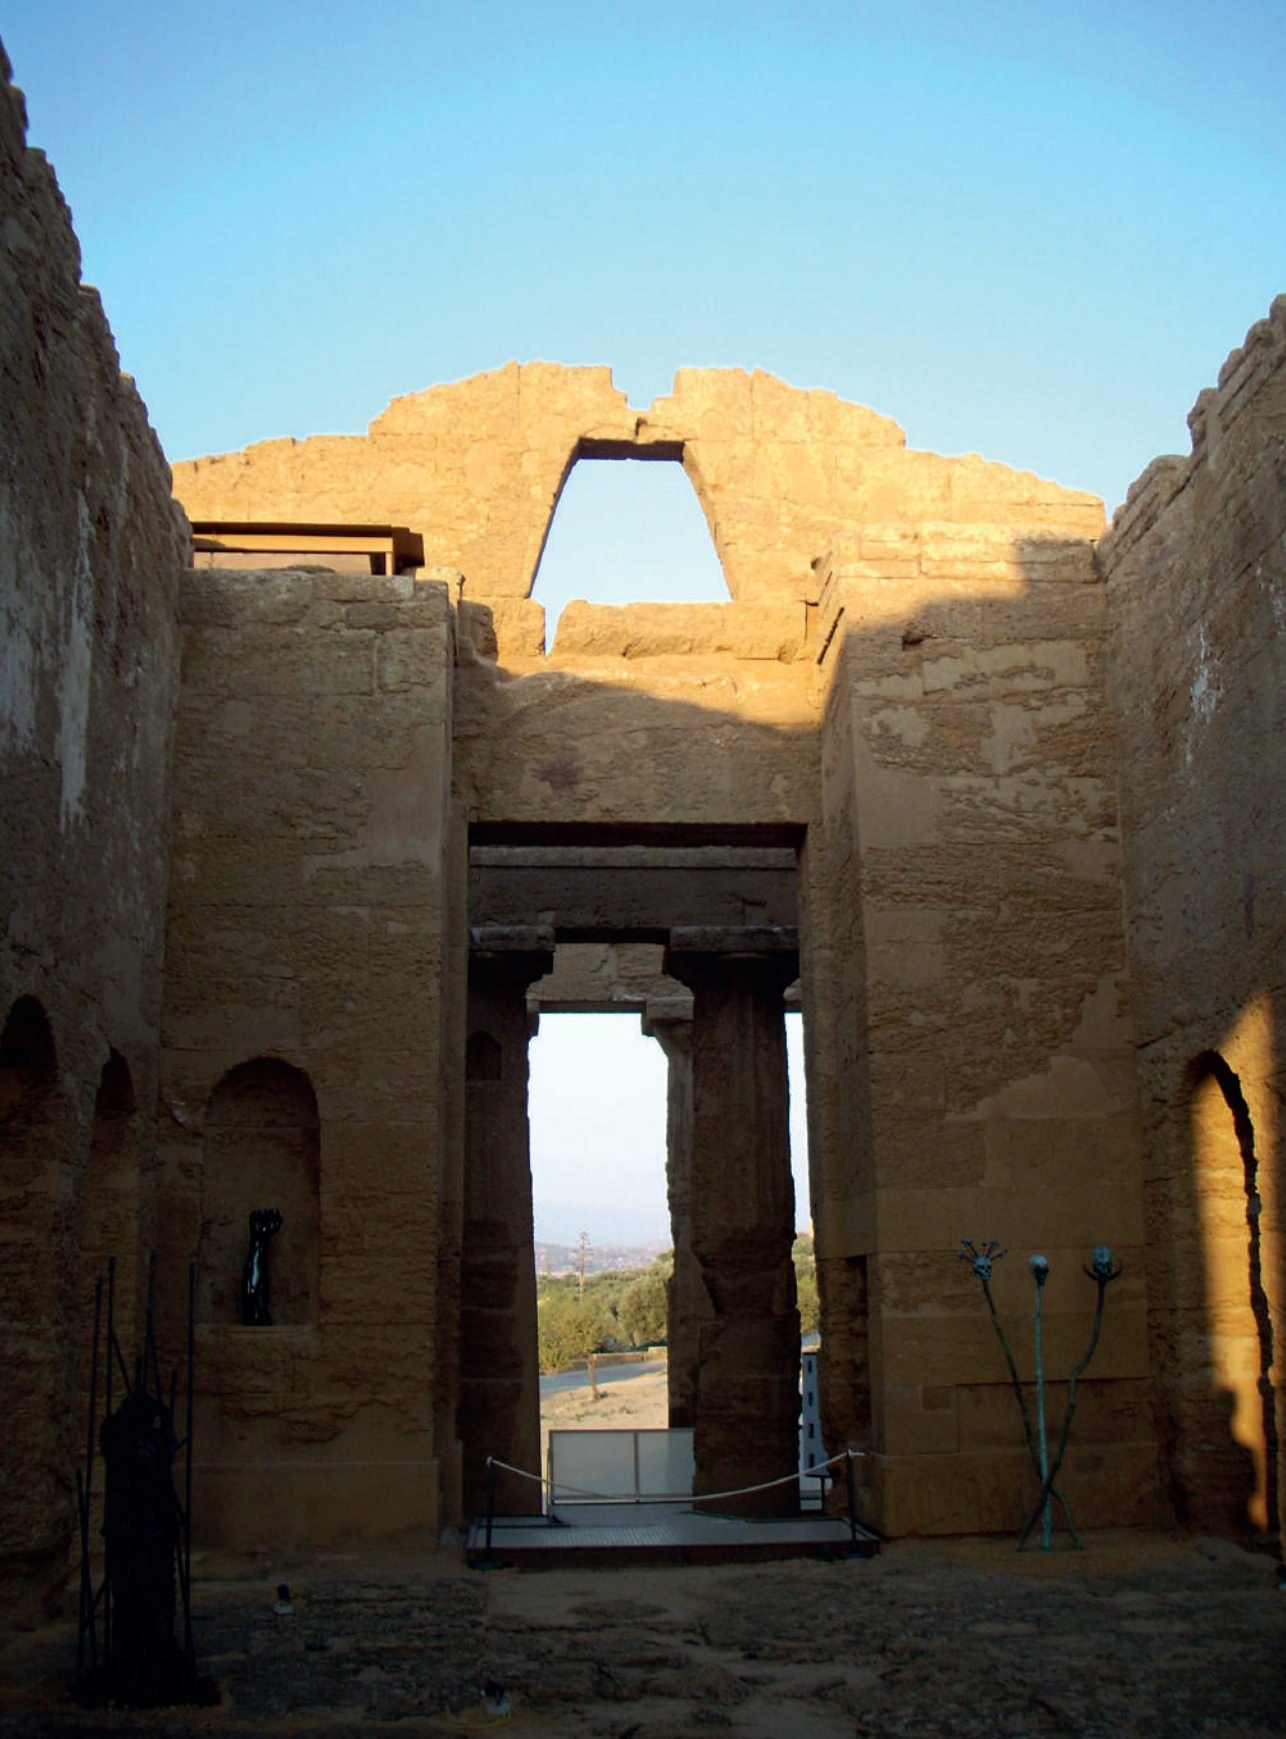
Fig. 1
Ercolano (Na), ipotesi
di ricostruzione del
tetto di Telefo

Approssimativamente contemporanea alla stesura del *De Architectura*, per quanto è emerso dalle analisi dendrocronologiche³⁴, è la carpenteria del tetto del Salone dei Marmi della Casa del Rilievo di Telefo ad Ercolano. Si tratta della struttura lignea di copertura più antica che ci sia pervenuta³⁵, sebbene non più *in situ*³⁶. I legni rinvenuti in numero di circa 500³⁷ comprendono l'orditura minore, membrature di dimensioni rilevanti che costituivano la struttura portante del tetto ed elementi afferenti ad un casettonato. Lo stato di conservazione delle membrature è estremamente variabile, con sostanziali differenze riscontrabili anche nella geometria, da rettangolari e quadrate ad elementi caratterizzati ancora dalla presenza di corteccia o appena scortecciati con sezione trasversale approssimativamente circolare. Dall'esame delle caratteristiche dimensionali e di forma del legname se ne può desumere il possibile ruolo all'interno dell'unità strutturale; anche la presenza di tracce di ferramenti rappresenta un ulteriore contributo a meglio definire la funzione originaria del reperto. Tali indicatori sono stati impiegati per l'analisi dell'elemento ligneo identifica-

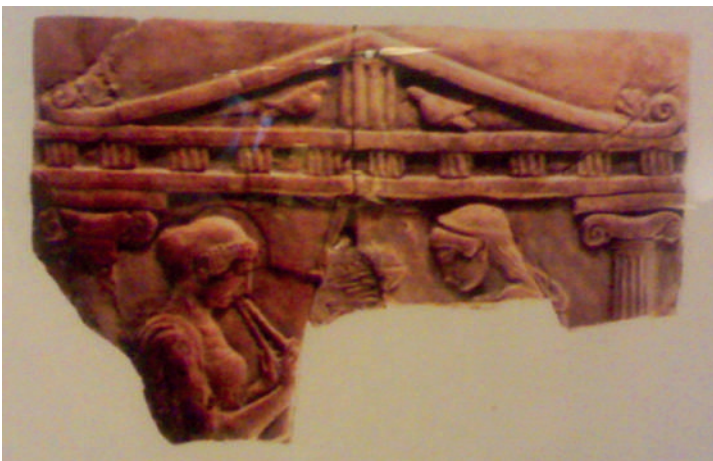
Fig. 5
Toscana (Vt),
necropoli
Peschiera,
tomba a casa

Una eccezionale testimonianza di età arcaica proviene dalla necropoli Pechiera a Tuscania (Vt), dove fu realizzata la tomba rupestre a dado che ripropone una tipologia di copertura diffusa nella coeva architettura domestica (Cristofani, 1985). Si tratta di un tetto a capanna il cui timpano scavato nella roccia raffigura cinque ometti poggianti su una trave e che sostengono due elementi obliqui che realizzano la pendenza (Fig. 5). Le aste inclinate non concorrono al piede con le estremità della membratura orizzontale; una configurazione pertanto che non può innescare alcun mutuo trasferimento di sollecitazioni tra elementi inclinati e quello orizzontale.

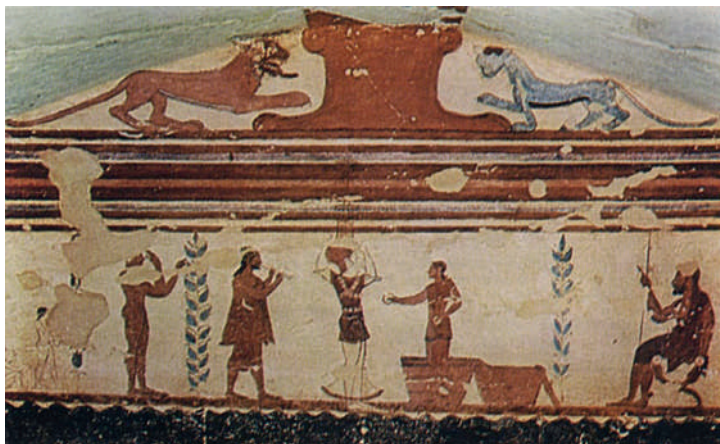
Fig. 6
Tarquinia (Vt),
tomba dei Giocolieri

Allo stesso periodo è da ascrivere la Tomba dei Giocolieri a Tarquinia (Fig. 6); costituita da una unica camera, presenta nella parete di fondo una elegante composizione in cui è raffigurato il defunto che assiste ad uno spettacolo in suo onore. Il registro superiore della parete è caratterizzato da fasce orizzontali policrome che rinviano ad una modanatura di una membratura, verosimilmente lignea, su cui scarica un monaco “ante litteram” la cui base è riprodotta più ampia rispetto alla sommità. Tale membratura è

raffigurata a sostegno di un elemento lineare disposto longitudinalmente all'ambiente, che evoca una trave di colmo. Non è visibile l'apparecchio che genera l'inclinazione della falda, che si presume essere composto da due elementi obliqui poggianti sulla trave di colmo.

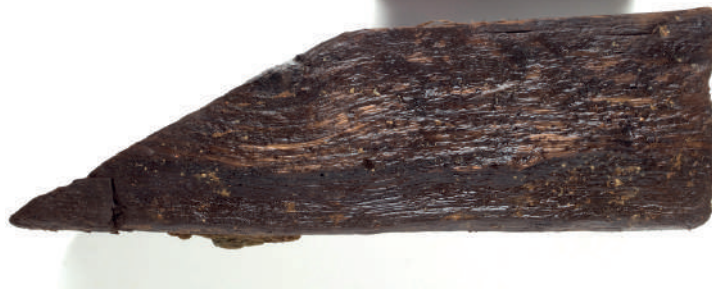
Fig. 13
Ercolano (Na), tetto di Telefo,
membratura lignea, reperto n. 34

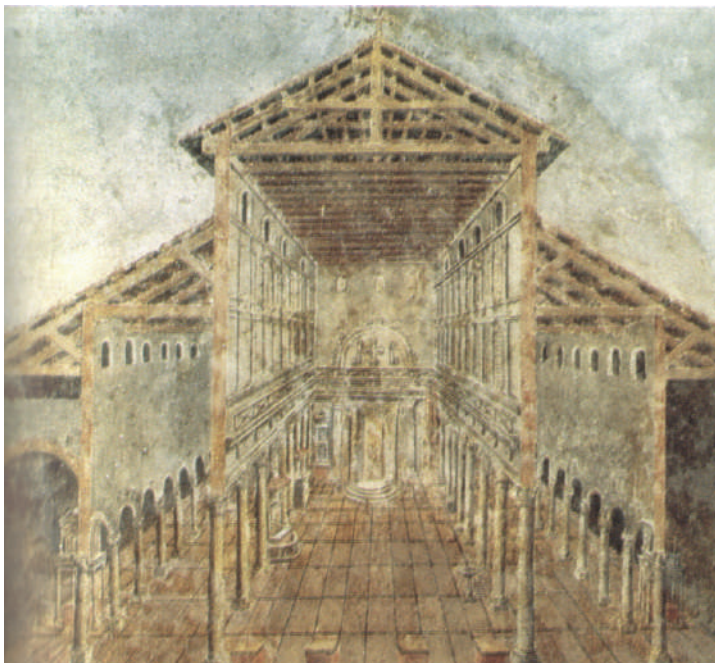
Fig. 16

Roma, grotte vaticane, raffigurazione della basilica costantiniana

Di notevole interesse per delineare lo sviluppo della carpenteria di copertura a Roma è la decorazione parietale conservata a San Pietro e risalente al X secolo che raffigura l'interno della Basilica costantiniana (330 d.C.)⁵³ (Fig. 16). L'affresco evidenzia la carpenteria di copertura di luce di circa 24 mt con unità strutturali disposte ad interasse particolarmente esiguo (Tampone, 1996; 2002). Si tratta di incavallature con monaco vincolato alla catena e una falsa catena, a sua volta collegata sia ai puntoni che, mediante un giunto a mezzo legno, al monaco, contrastando dunque gli spostamenti in verticale ed orizzontale. Fontana (1694) è l'autore di una descrizione, corredata da disegni, che ci fornisce ulteriori preziosi dettagli su tale carpenteria (Ruggieri, 2017a). Secondo l'architetto originario del Canton Ticino, l'incavallatura, che presenta identici elementi funzionali dell'affresco Vaticano, è costituita da membrature composte da due tavole connesse tra loro per mezzo di ferramenti metallici, ad esclusione del monaco, passante tra le tavole e vincolato mediante chiodi alla falsa catena ed ai puntoni. La catena è costituita, in lunghezza, da due pezzi collegati in mezzeria mediante staffe e indentature di dimensione modesta che, al fine di contenere gli sforzi di trazione a cui è soggetta la membratura risultano palesemente sottodimensionati. Il nodo catena-puntone presenta un tallone ridotto e l'apposizione di una staffa metallica. Le connessioni esterne si attuano per semplice appoggio con l'ausilio di un chiodo metallico che irrigidisce il vincolo e ne contrasta lo sfilamento dall'alloggiamento.

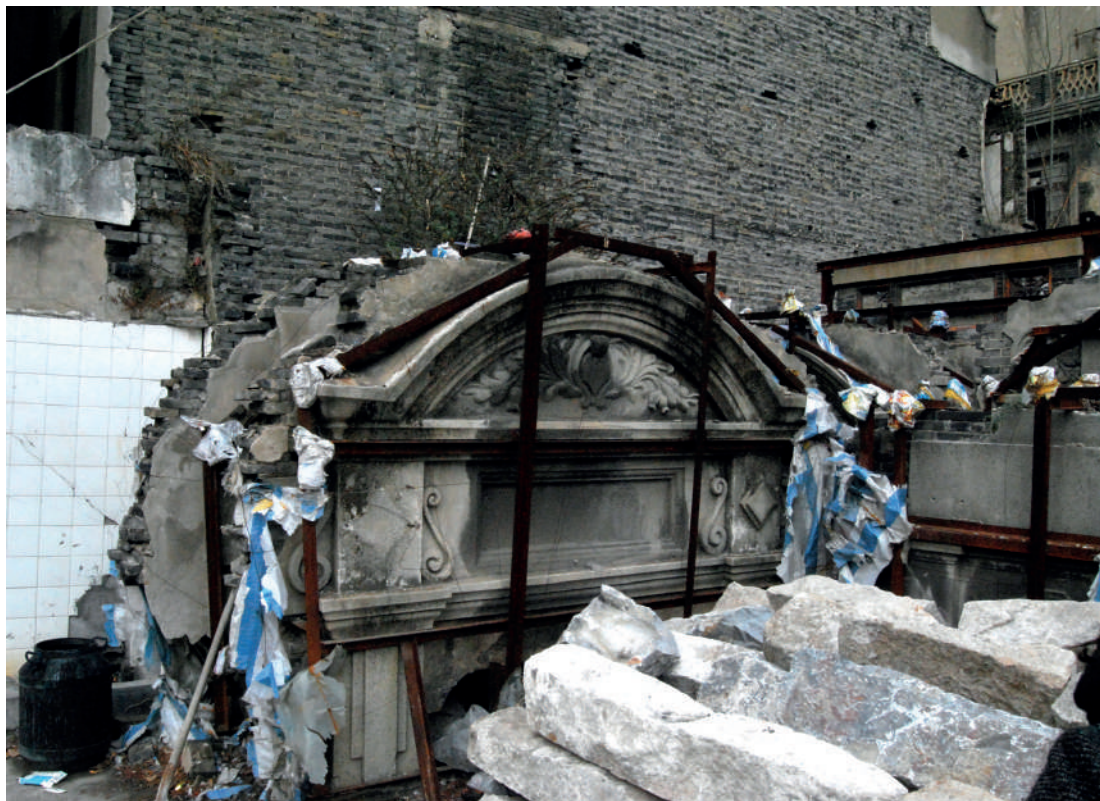
Fig. 7
Comparto di Luxiang, un portale Shikumen risparmiato durante le demolizioni dell'edilizia abitativa, consolidato ed impacchettato in vista di future opere di anastilosi reinterpretativa

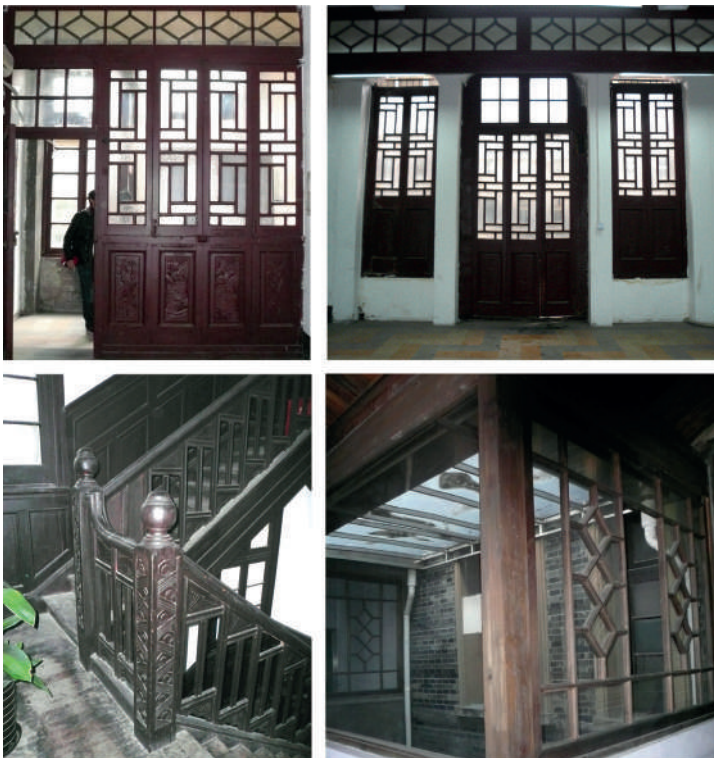
Fig. 8
Comparto di
Luxiang, rassegna
degli elementi
costruttivi in legno
(infissi interni ed
esterni e vani scala)

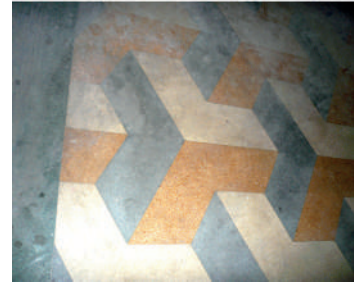
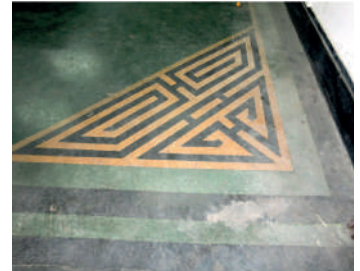
Fig. 9
Comparto di Luxiang, rassegna dei pavimenti in seminato (i più pregevoli con giunti delimitati da listelli metallici in opera) e pavimenti in cotto policromo

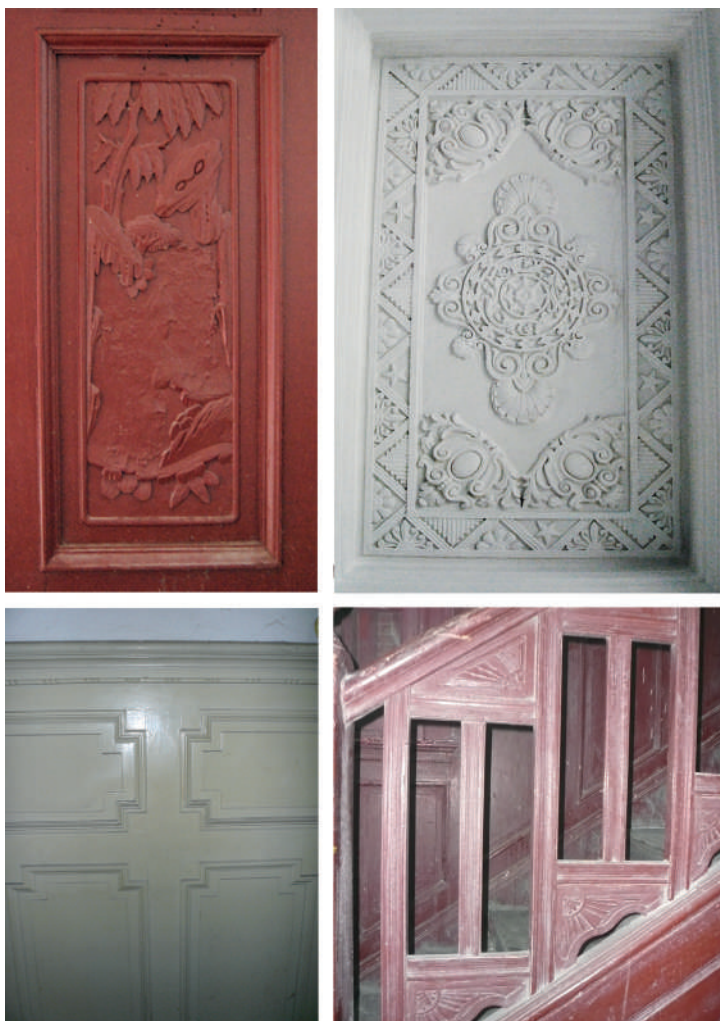
Fig. 10
Comparto di Luxiang, rassegna di elementi decorativi (elemento intagliato di un infisso tra cortili interni; decorazione a stucco dei soffitti cassettonati; boiserie a pannelli lignei; decorazioni degli elementi delle scale)

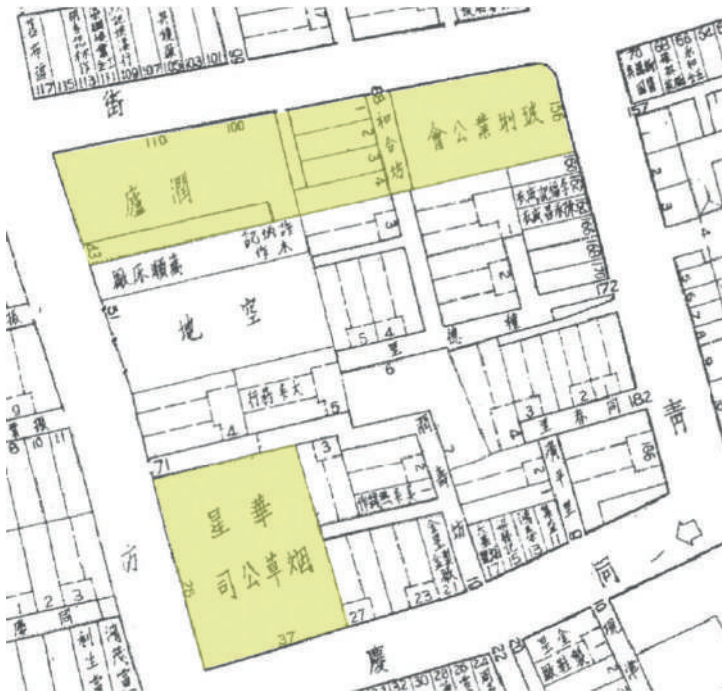
Fig. 11
Distribuzione planimetrica dell'edificato nel comparto di Luxiang prima delle demolizioni del 2009. In giallo: i fabbricati residui (rielaborazione sulla cartografia storica tratta da <https://www.virtualshanghai.net>, Shanghai Walled City - Business Atlas)

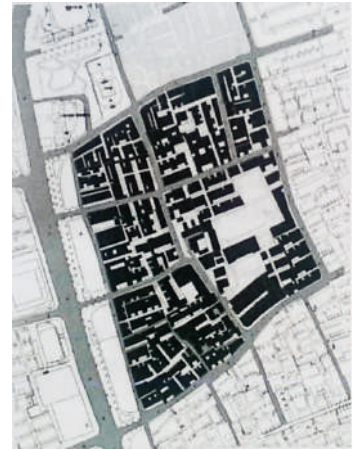
Fig. 12
Layout del comparto di Luxiang prima delle demolizioni (tratto da Zhou J. 2012, p. 29)

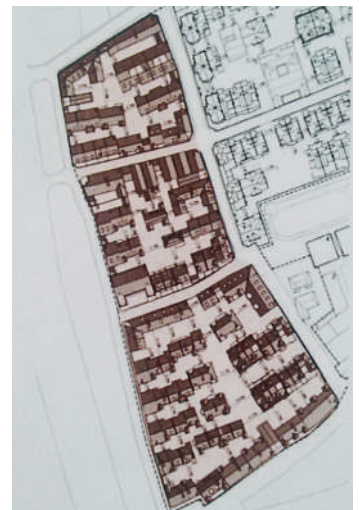
Fig. 13
Progetto finale per il layout del comparto di Luxiang: pur mantenendo in essere la viabilità principale e gli edifici ritenuti di valore storico lungo strada, la distribuzione e la morfologia dei nuovi fabbricati altera quantitativamente e qualitativamente la natura del comparto (tratto da Zhou J. 2012, p. 30)

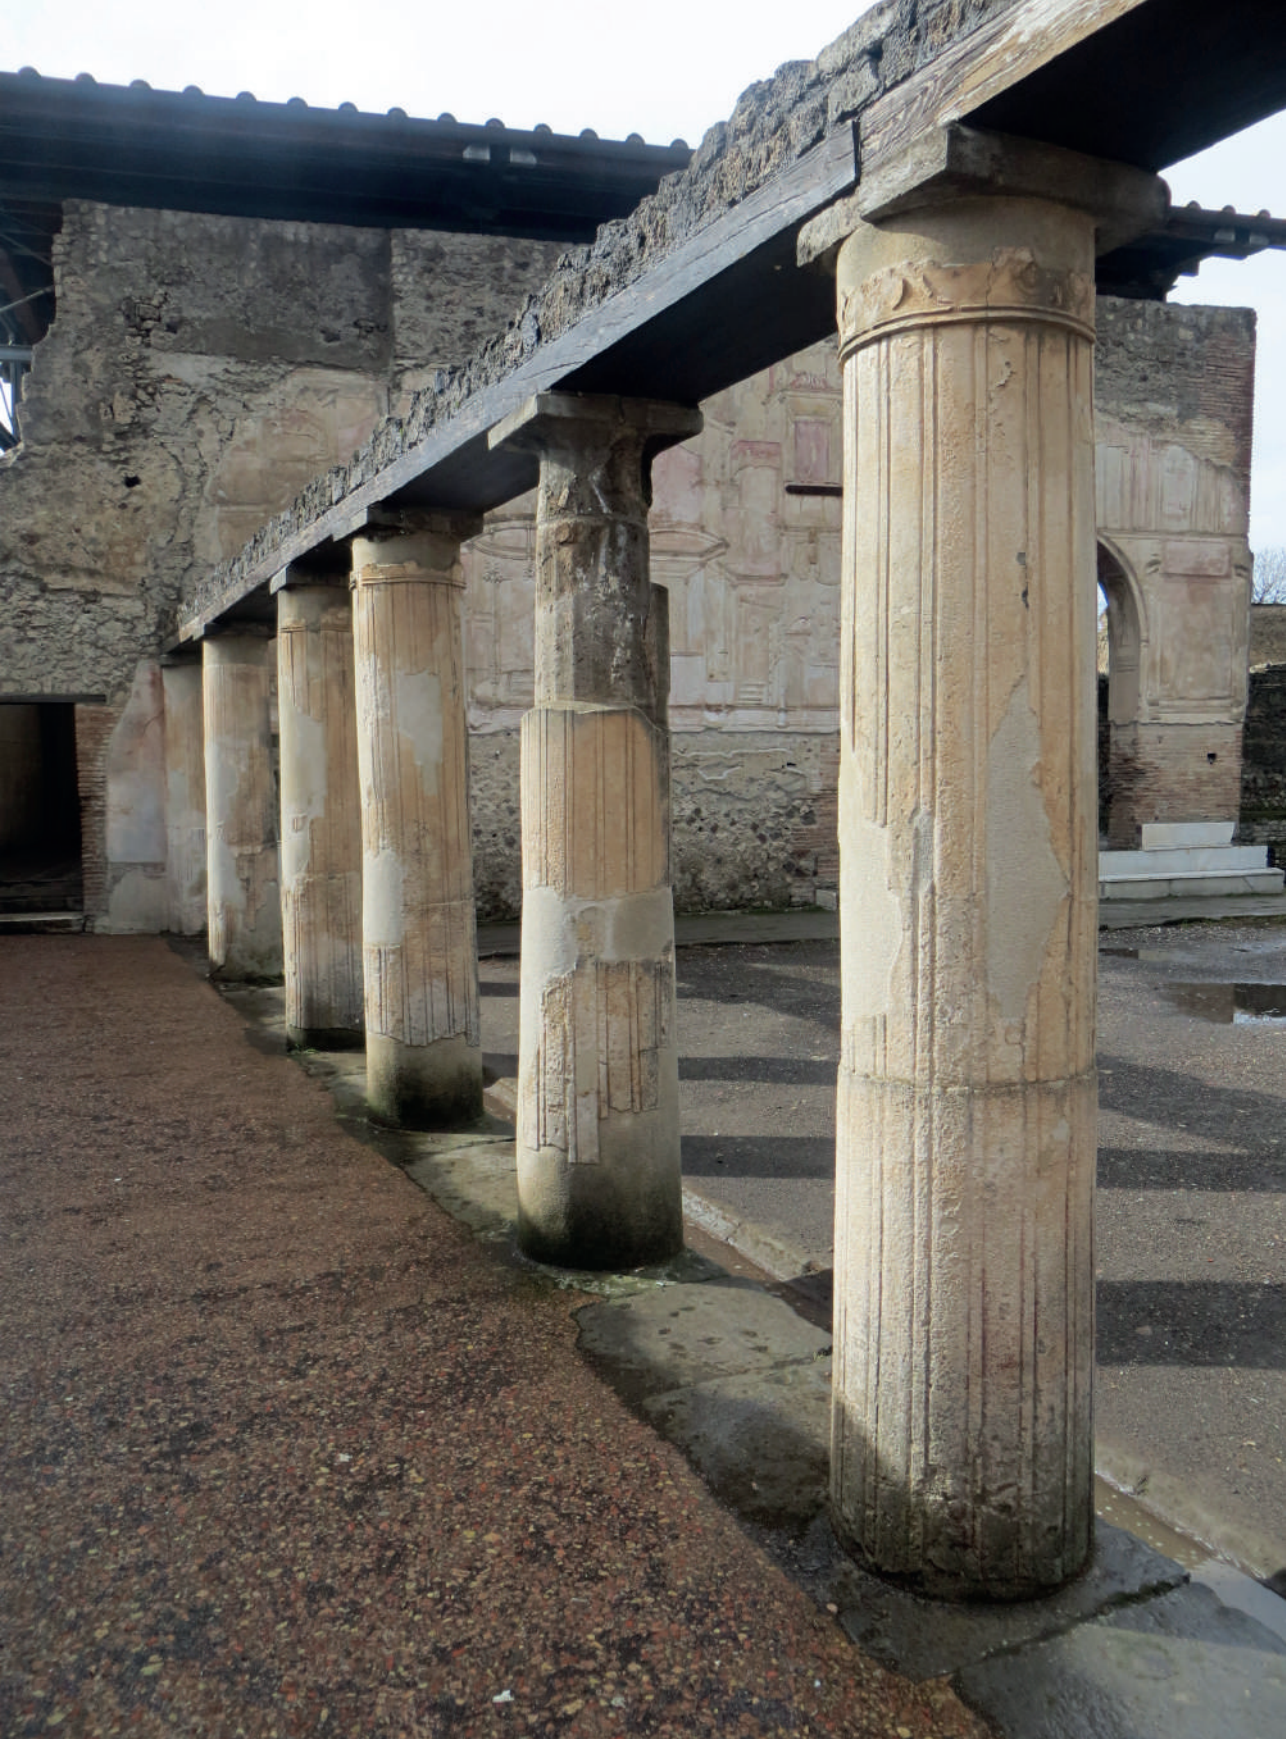
- A ingresso principale
 B peristilio
 C palestra
 D natatio
 E dextrictarium
 F-G nymphaeum
- V-IX calidarium
 III-X tepidarium
 IV-XI frigidarium
- VI praefurnum
 II-XI apodyterium
- area comune
 ■ bagni delle donne
 ■ bagni degli uomini
 ■ pareti oggetto di studio
 ■ contrafforte

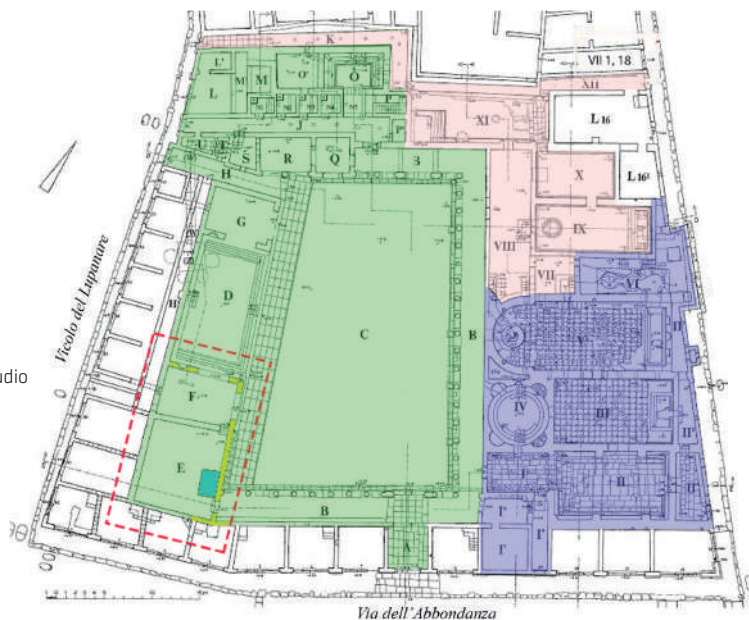
Fig. 1
 Planimetria delle Terme
 Stabiane (da Eschebach,
 1979, ridisegnata)

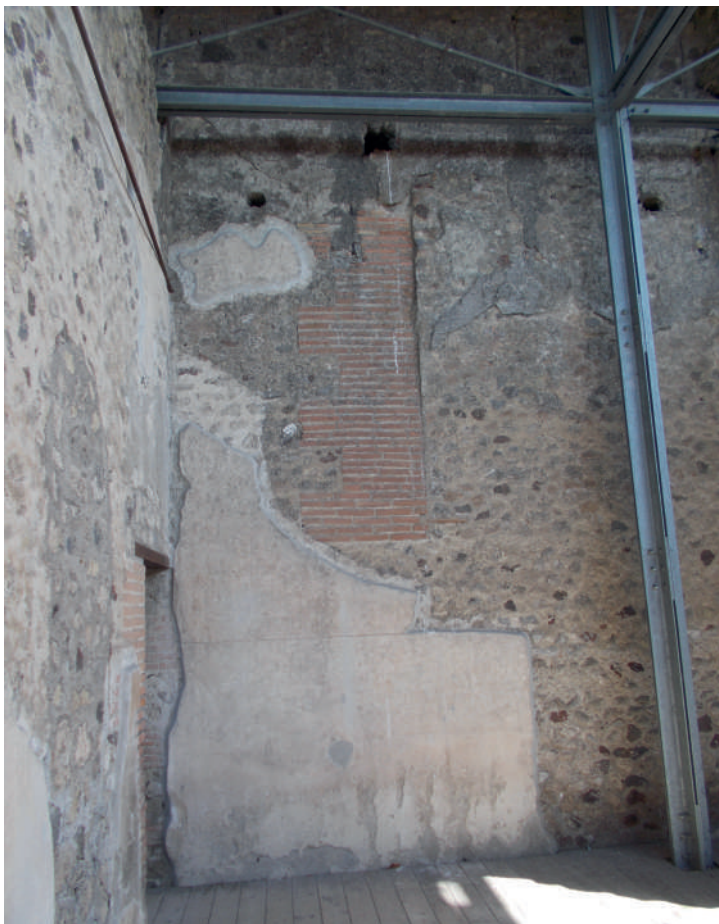
Fig. 6
Il fronte prospettante
la *palaestra* con
individuate le unità
stratigrafiche:
USM 3 porzione
di muratura in
laterizio edificata
successivamente al
sisma del 62;
USM 3a tamponamento
in laterizio realizzato
successivamente al
sisma del 62;
USM 4 ricostruzione in
opera caotica risalente
al XX secolo;
USM 4a ricostruzione
in laterizio risalente al
XX secolo;
USM 6 pannello
murario in opera
caotica antecedente al
I secolo

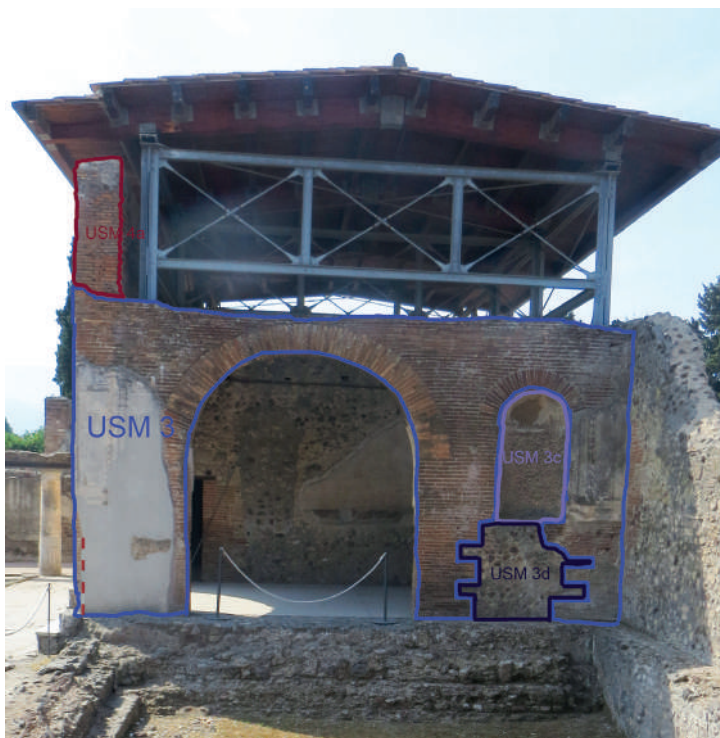
Fig. 8

Particolare del quadro fessurativo della parete prospettante la *palaestra*

È ipotizzabile, leggendo alcuni segni presenti sulle strutture, che i meccanismi di danno, succedutisi in rapida sequenza, abbiano interessato nell'ordine (Ruggieri, 2017a; Ruggieri et al., 2018): (Figg. 8-9)

Il quadro fessurativo che ne è derivato evidenzia una lesione all'altezza di circa 2,5 metri dal calpestio, con andamento pressoché verticale e cigli fessurativi paralleli, in grado di determinare un fuori piombo considerevole che raggiunge in sommità i 35 cm.

Chiara evidenza del movimento di rotazione è rinvenibile dunque nella porzione di muratura in diretta corrispondenza dell'azione esercitata dalla parete posta al di sopra del peristilio. Lo stesso setto murario ha subito una ulteriore linea di frattura ad una distanza di circa 1,5 metri dalla prima. È una lesione minore che ha beneficiato della presenza del vincolo intermedio costituito dal setto murario trasversale di controvento che, seppur privo di un efficace ammorsamento, ha potuto svolgere il ruolo di vincolo intermedio.

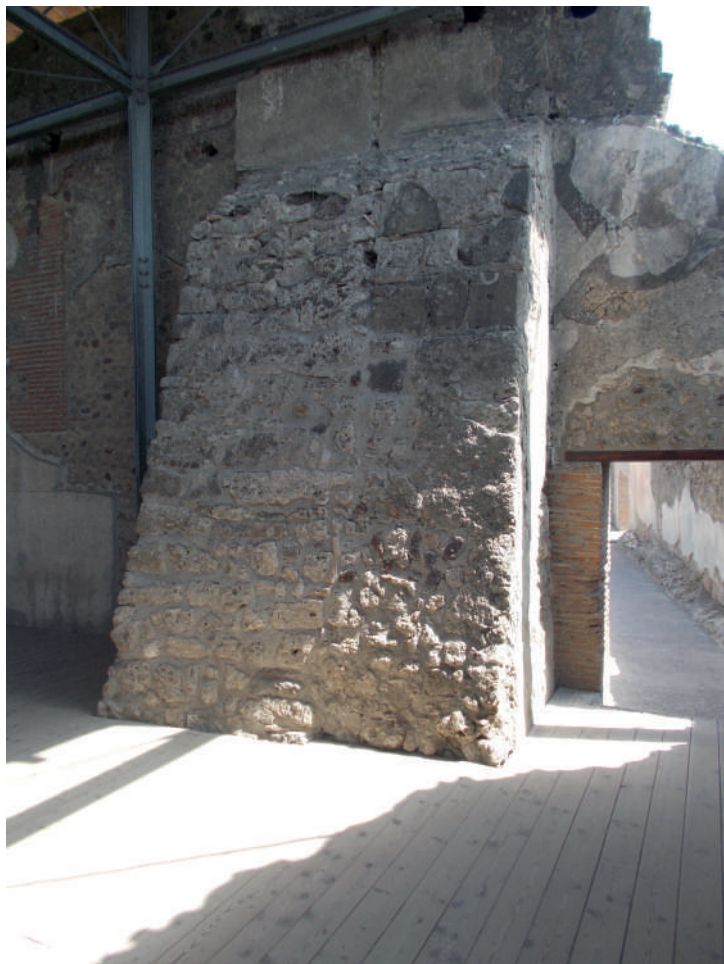
Fig. 10
Lo sperone
nell'ambiente del
destrictarium

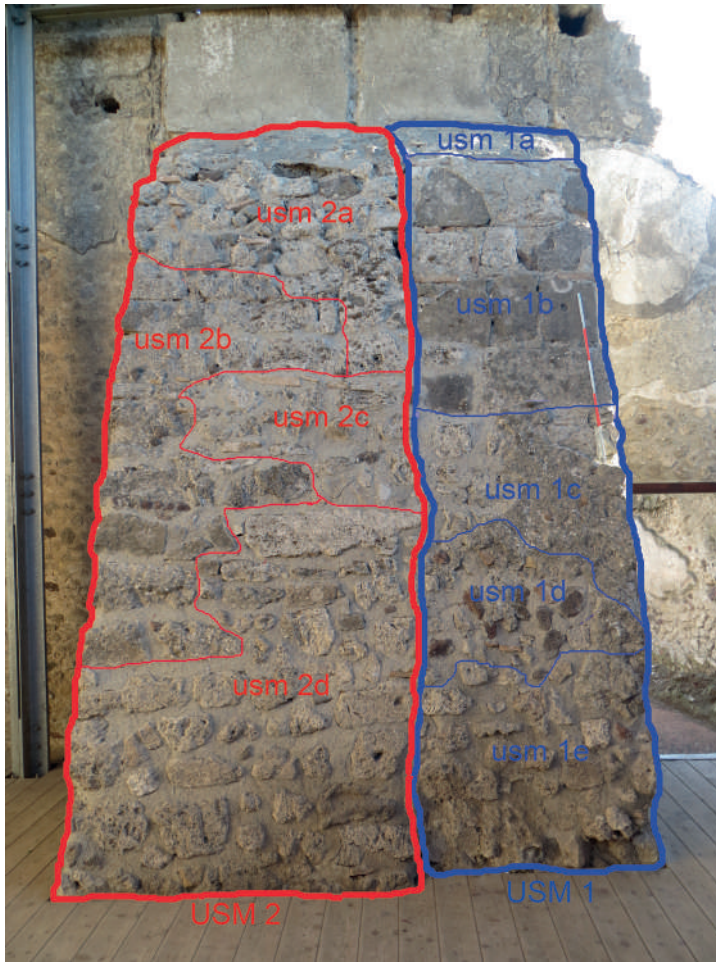
Fig. 12
Lo sperone del *destrictarium* con evidenziate le unità stratigrafiche individuate

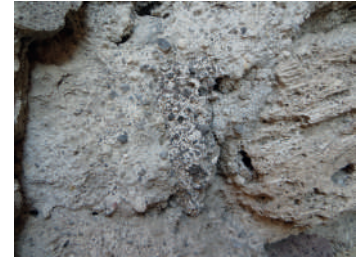
Fig. 13
Particolare della malta relativa al prospetto sud dello sperone del *destrictarium*

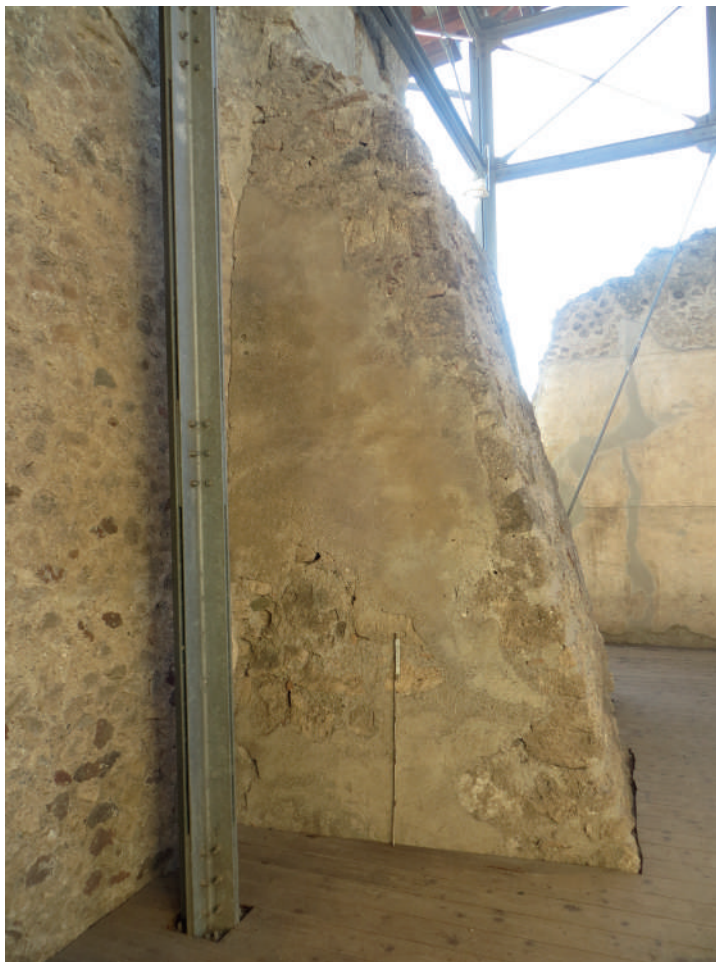
L'intonaco, simile a quello del prospetto sud nei caratteri macroscopici della finitura, riveste il fronte nord (Fig. 14) e raggiunge uno spessore non superiore ai 2 cm, senza evidenziare la presenza di arriccio.

Fig. 14
Il prospetto lato nord
dello sperone del
districtarium

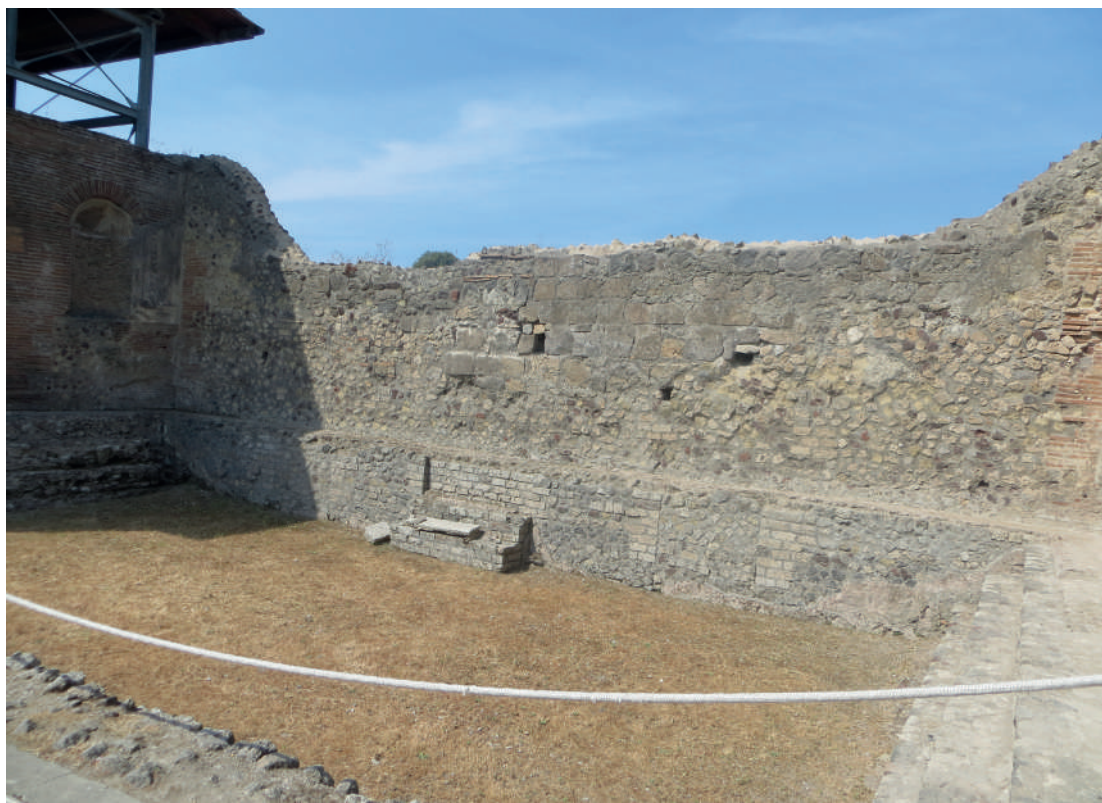
La muratura prospettante sul lato ovest della *natatio* delle Terme (Fig. 15) presenta una discontinuità nella tessitura muraria, in cui l'opera incerta in calcare e schiuma di lava si alterna, nel registro centrale, a conci parallelepipedi di tufo e calcare disposti in filari quasi regolari.

Una differente organizzazione che rivela una riparazione conseguente al cinematisimo avvenuto per effetto di oscillazioni sismo-indotte.

La parete originaria in *opus incertum*, verosimilmente a causa dell'azione del terremoto, subì un ribaltamento parziale con una geometria a *scudo* della parte collassata, in cui la rotazione investì parzialmente il pannello grazie alla presenza dei due vincoli laterali costituiti dai martelli murari. La ricostruzione in opera pseudo-isodoma incluse sul retro, verso il vicolo delle Lupanare, in una unica fase costruttiva, un contrafforte di spessore simile lungo il suo sviluppo in altezza (Fig. 16). Quest'ultimo è da ritenere finalizzato ad aumentare il grado di affidabilità strutturale della muratura della *natatio* e non intervento di riparazione, considerato che il pannello murario non evidenzia alcuna deformazione.

Fig. 15
Pannello prospiciente la *natatio* in cui si identificano facilmente le due diverse tecniche e fasi costruttive

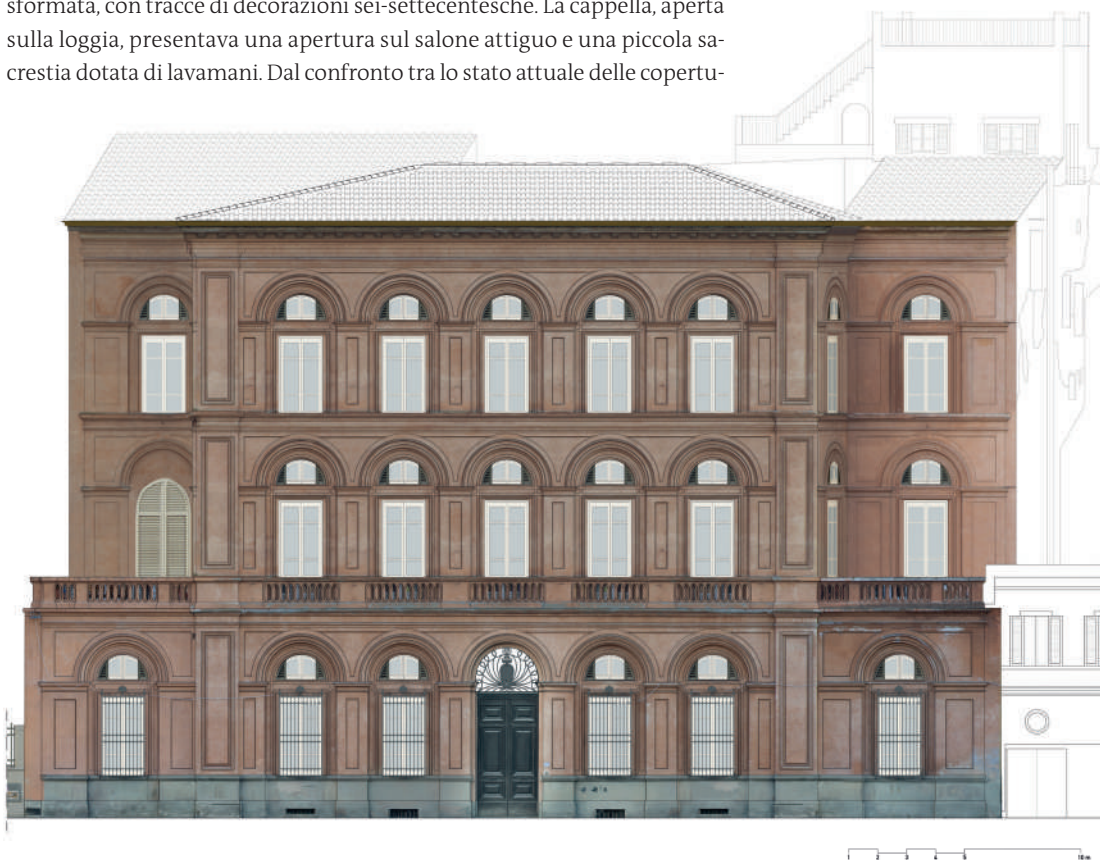
Fig. 7
Palazzo Capponi delle
Rovinate, fronte sul
lungarno Torrigiani,
dalla comparazione dei
due disegni si evidenzia
l'unica apertura ancora
in essere della facciata
ante 1872

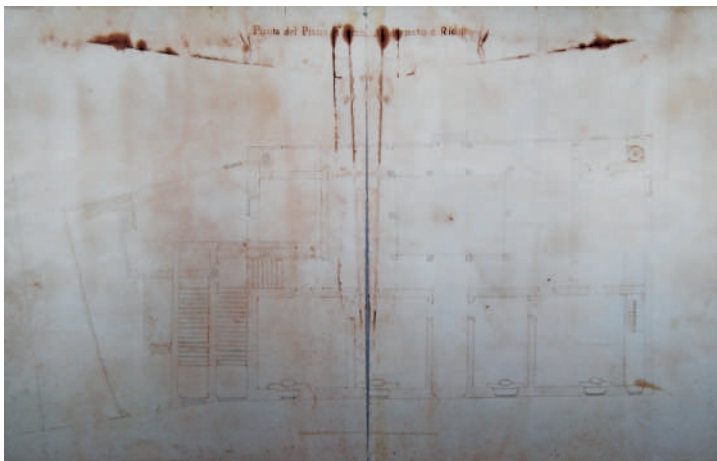
Fig. 11
 Palazzo Capponi delle
 Rovinate, planimetria
 del piano primo, china
 su carta, Archivio
 Capponi Rovinate
 (ACR), cartella disegni

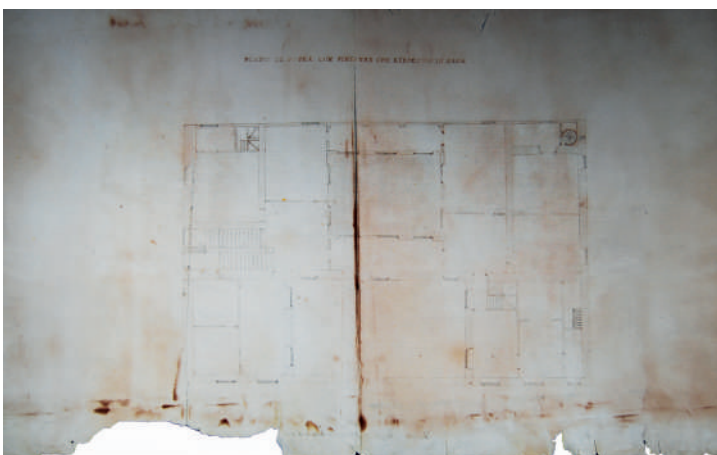
Fig. 12
 Palazzo Capponi delle
 Rovinate, planimetria
 del piano secondo,
 china su carta, Archivio
 Capponi Rovinate
 (ACR), cartella disegni

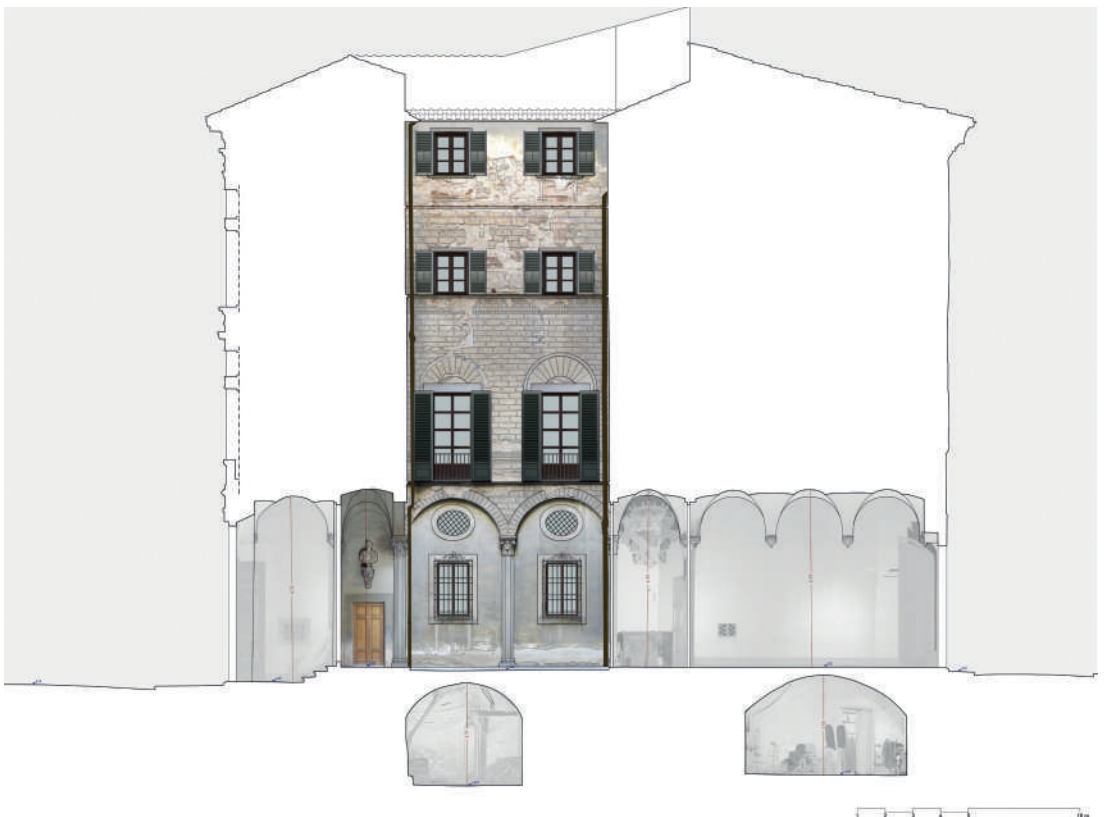
Fig. 17
Palazzo Capponi
delle Rovinate,
sezione trasversale
lungo il cortile

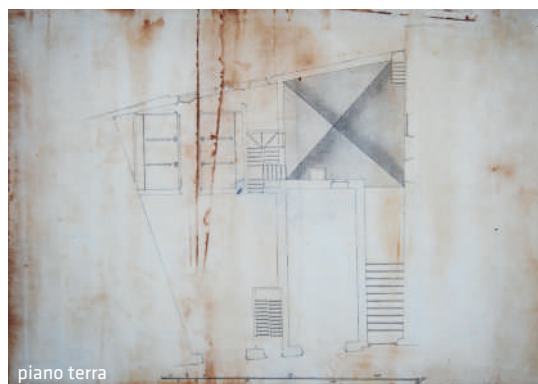
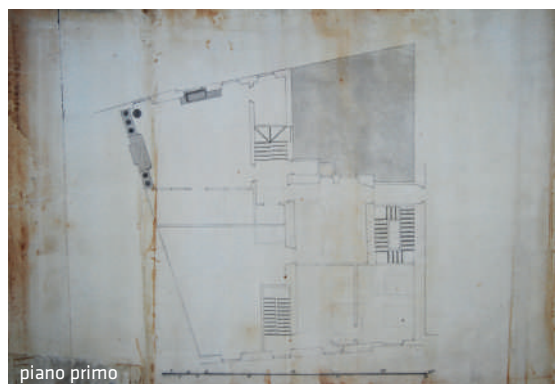
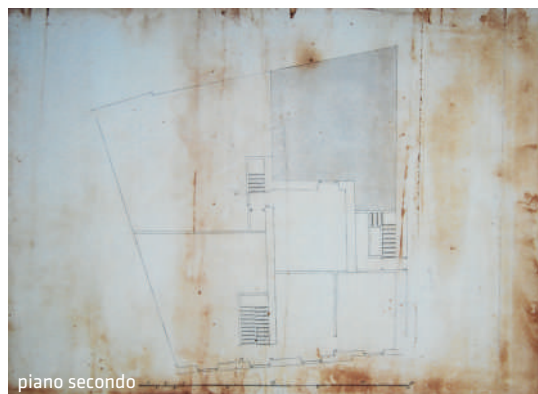
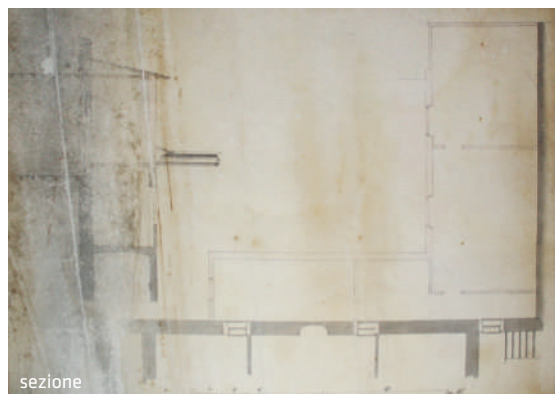
Figg. 20-23
Edificio attiguo al palazzo Capponi delle Rovinate, china su carta, Archivio Capponi Rovinate (ACR), cartella disegni

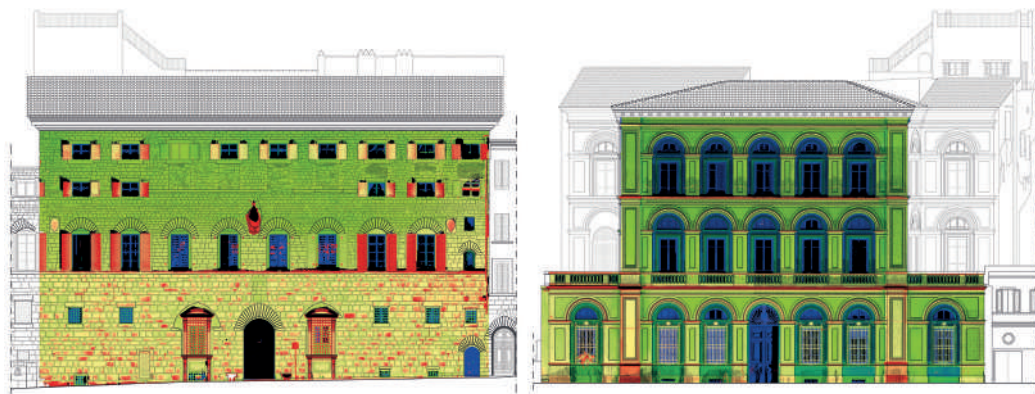
Fig. 25
Palazzo Capponi delle Rovinate, planimetria con individuazione delle lesioni, delle deformazioni e dell'attacco tra le due facciate

Il rilievo dei dissesti di palazzo Capponi mette in evidenza la presenza di numerose lesioni in prossimità dei muri di spina attigui al fronte su via dei Bardi e in particolare nell'angolo della facciata a sud ovest. Al piano seminterrato e al primo terra sono presenti lesioni anche nell'angolo speculare nord-est che non trovano continuità ai piani superiori. Il quadro deformativo delle pavimentazioni conferma l'andamento delle lesioni, individuando nell'angolo sud-ovest un abbassamento del piano di calpestio e una leggera rotazione del fronte; anche le colonne del cortile sono roto-traslate nella stessa direzione. Questo quadro dei dissesti non permette ancora di comprendere le cause del comportamento differenziale dell'andamento dei dissesti, ma ci permette di fare delle valutazioni in merito (Mastrodicca, 1988; Doglioni, 2008). (Figg. 25-26)
