# RA

Conoscenza, conservazione e valorizzazione  
del patrimonio architettonico  
Rivista del Dipartimento di Architettura  
dell'Università degli Studi di Firenze

2 | 2020

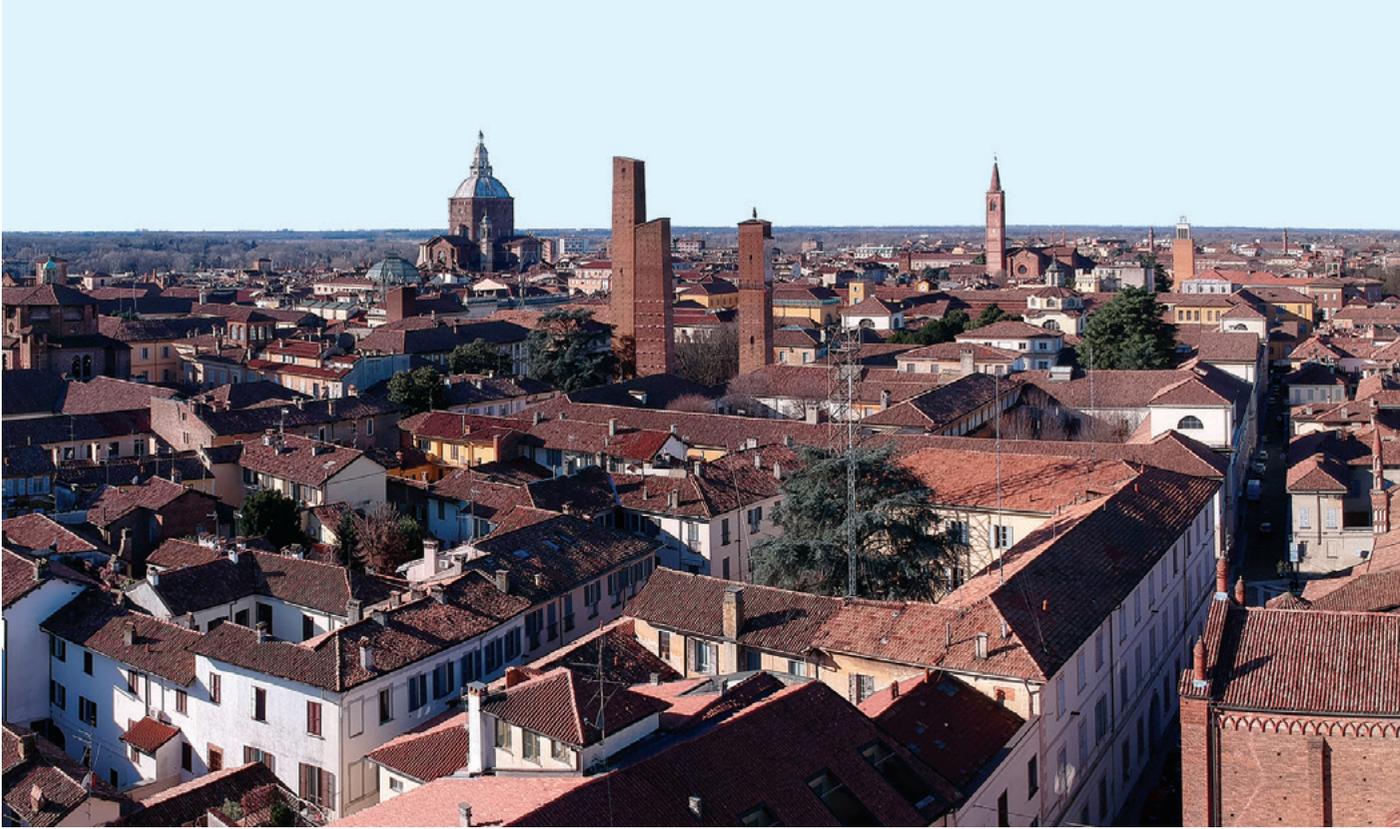
**Fig. 1**  
The city of Pavia: the Romanesque historical centre from Roman centuriation and Longobard architectural development, with the civil medieval tower characterizing the urban skyline (Photo R. De Marco, 2020).

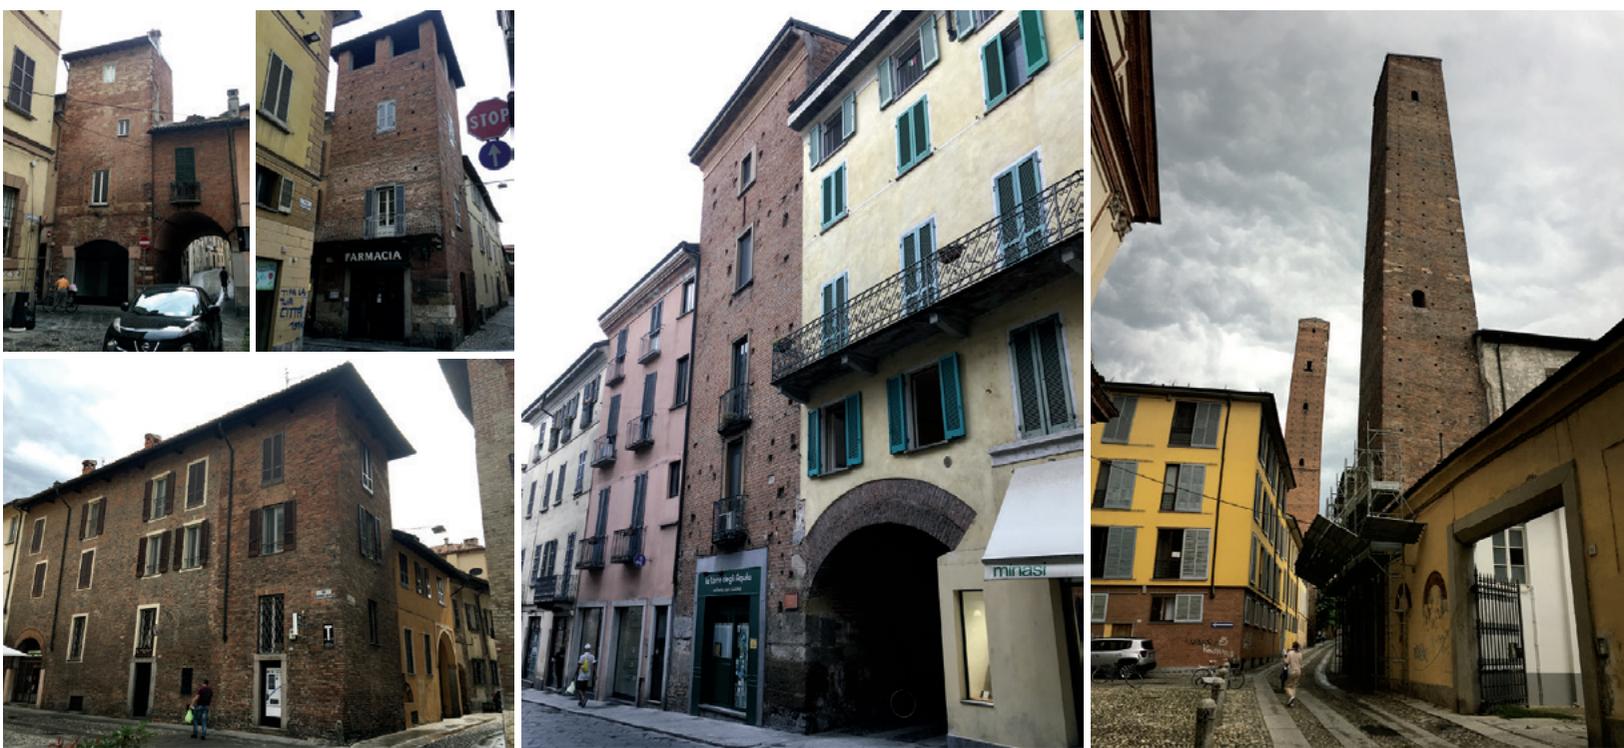
Fig. 3 Medieval civil towers still present in the historical center of Pavia. Different transformations have occurred during centuries, and they have been reduced in height, integrated into aggregates or preserved as urban monuments. From the left, towers in Corso Garibaldi, Aquila family's tower in Strada Nuova, Dalmazio and Porta towers (Photo R. De Marco, 2020).

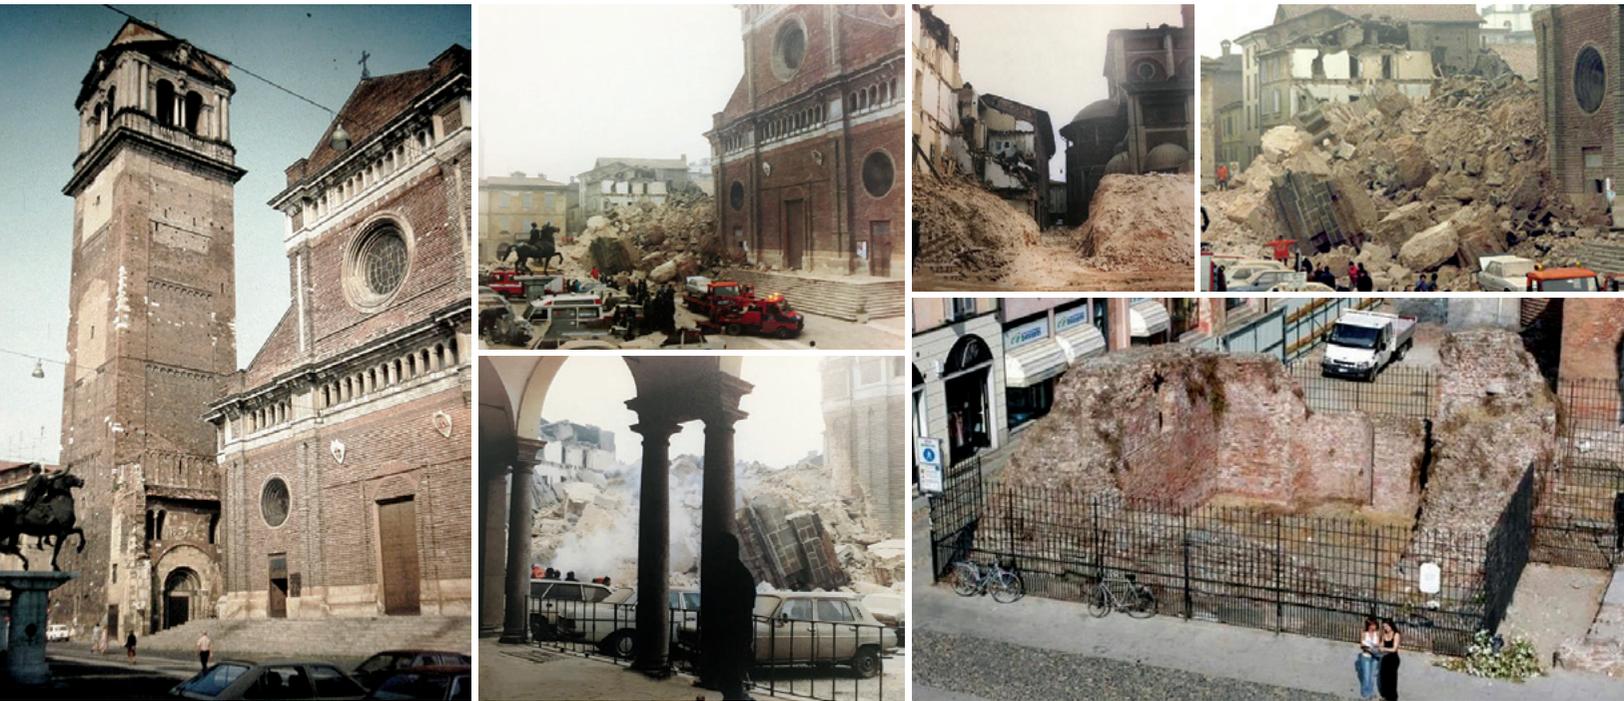
**Fig. 4**  
The medieval Civic Tower of Pavia: before (on the left) and after the collapse in 1989 which also damaged the urban aggregates of the area (Stabile, 1992), until the present ruins near the Cathedral of Pavia (on the right) (Photo Panorama, 17 March 2015).

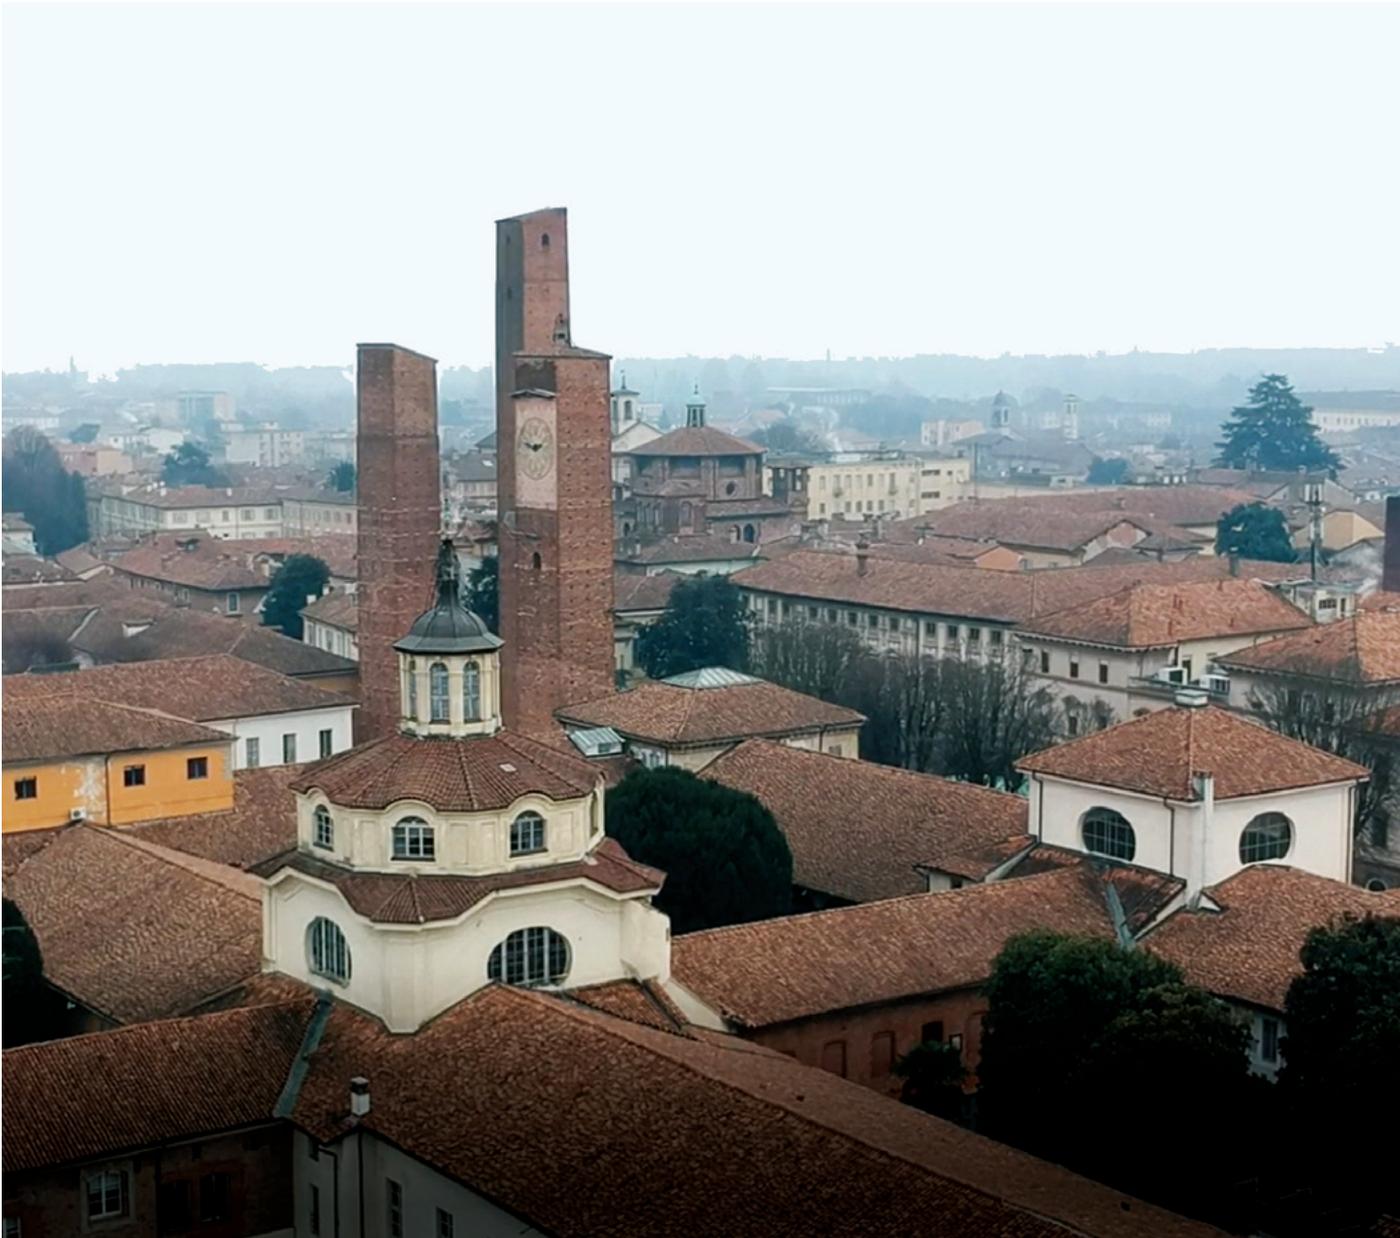
The construction of the Tower dates back to the 11th-12th century and its location, with an incongruous orientation in the alignments of the urban fabric and isolated between the houses and the close wall system, makes it recognizable as one of the oldest of the city. The Tower has a square base, measuring approximately 5.2 meters, it is built in brick masonry more than 2 meters thick, featuring regular courses of putlog holes, and has no stone basement.

The location of setbacks, usually found at half of the height in similar buildings, is at three-quarters of the current height of 37 meters. This circumstance suggests that the original tower was at least 50 or 60 meters high (like the close Torre del Maino) and it has been cut off to remove the oscillation and to secure the structure without dedicated interventions and maintenance operations. The obelisk-shaped roof is thought to be subsequent to the original construction, following the lowering of the Tower.

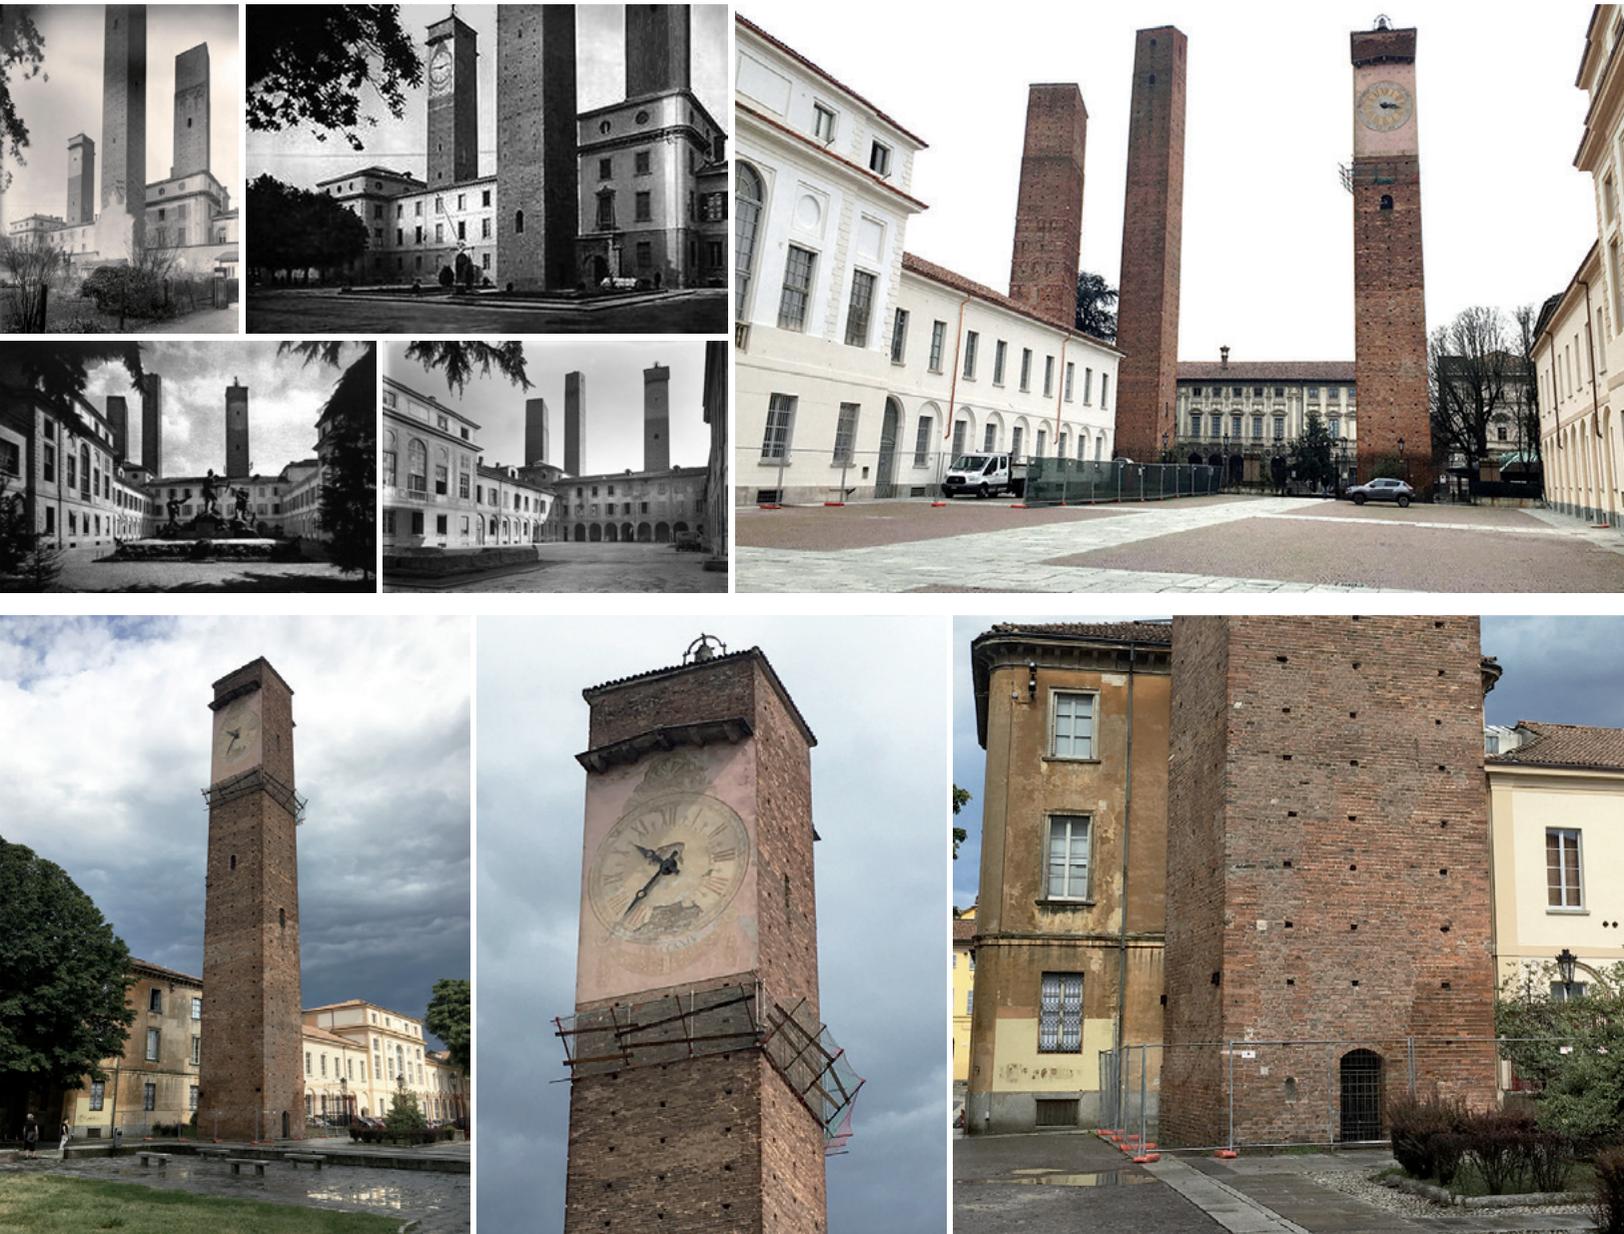
**Fig. 7 group**

Clock Tower conditions in its assets after the damage of 2019: security structures have been installed under the clock fresco portion and at the ground level around the perimeter, to prevent the risk of detachments for citizens (Photo R. De Marco, 2020).

In December 2019, following an intense rainfall, portions of the render and fragments of bricks fell from the Clock Tower, thus determining a risk for the citizens and prompting fears about the state of conservation of its structure and covering elements<sup>6</sup>. As primary intervention, bulkheads have been installed under the rendered portions. Although avoiding the risk of further falling debris, this intervention has prevented the feasibility of a deep examination of the upper surfaces, because of the limited accessibility and maneuverability and high costs of renting a lifting platform. The office of Technical Informative and Safety Area of the University of Pavia, the responsible for the monument to the Superintendency, acknowledged the necessity of a large-scale risk control and monitoring action on the Tower and commissioned the laboratories DAda Lab and PLAY of the Department of Civil Engineering and Architecture to elaborate a campaign of documentation and analysis of the masonry structure. The work was required to be non-invasive, expeditious (acquisition and output production in two months, between January and February 2020), reliable, particularly for the higher portions, and with a low impact on the activities of the surrounding urban compartment (Fig. 7).

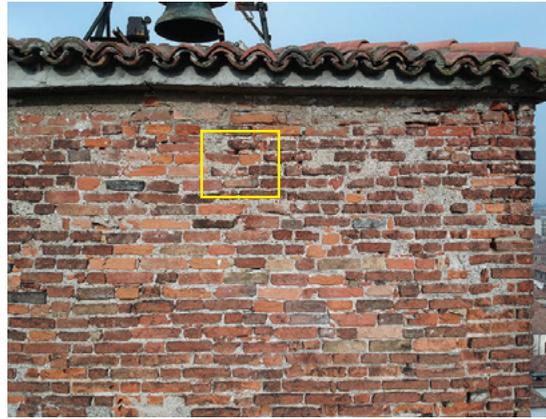
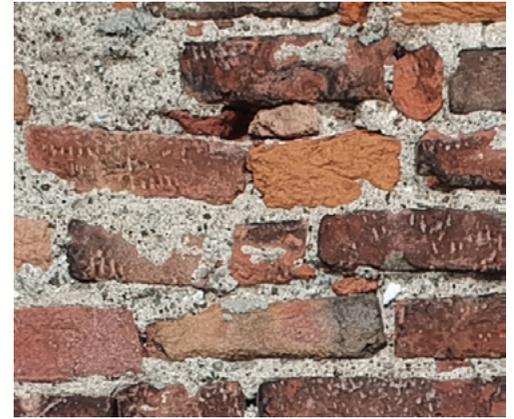
REAL PHOTOGRAPHIC DIMENSION: 140x105cm

PHOTO QUALITY 1:1 3968x2976, 72 dpi

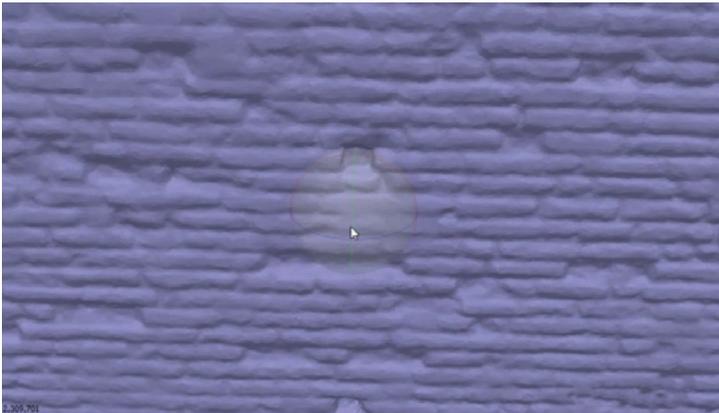
*above*  
**Fig. 10 group**  
 Strategy for UAV mapping and the reference of photographic data. 2D photographs have been processed through Structure from Motion alignment to obtain 3D meshes of high polygonal shape and texture (graphic elaboration S. Parrinello, R. De Marco, A. Miceli, 2020).

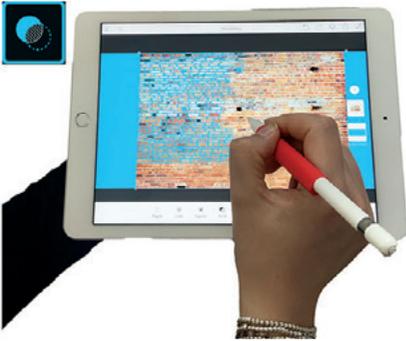
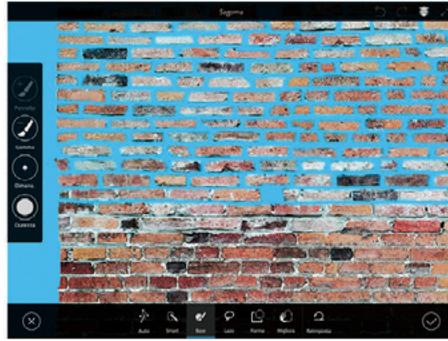
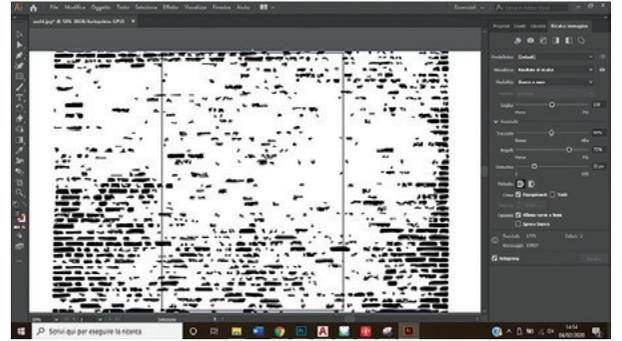
MANUAL PHASE\_ ORTHOMOSAIC MASK SELECTION

*opposite page*  
**Fig. 11 group**  
 Semi-automatic procedure for the vectorialization of the tower external surfaces, till to reach the high detail of masonry shape and decay both in CAD and ortho-materic elaborates (graphic elaboration S. Parrinello, R. De Marco, A. Miceli, 2020).

With the support of tablets and pencils, the ortho-mosaic of each front has been critically selected by distinguishing the outline of the components of the wall and of the mortar joints. This processing allowed for the automatic generation of vectorial paths for each brick, which have been subsequently imported and referenced in CAD to complete the drawing of more than 800 m<sup>2</sup> of total surface area. The experimentation to refine the info-graphic quality and efficiency of the post-production operations implied shorter elaboration times and a shift in the operator's attention from the data processing - now automatic and facilitated for frequent monitoring - to the critical analysis of data, which is the core of the knowledge process (Fig. 11, p. 13).

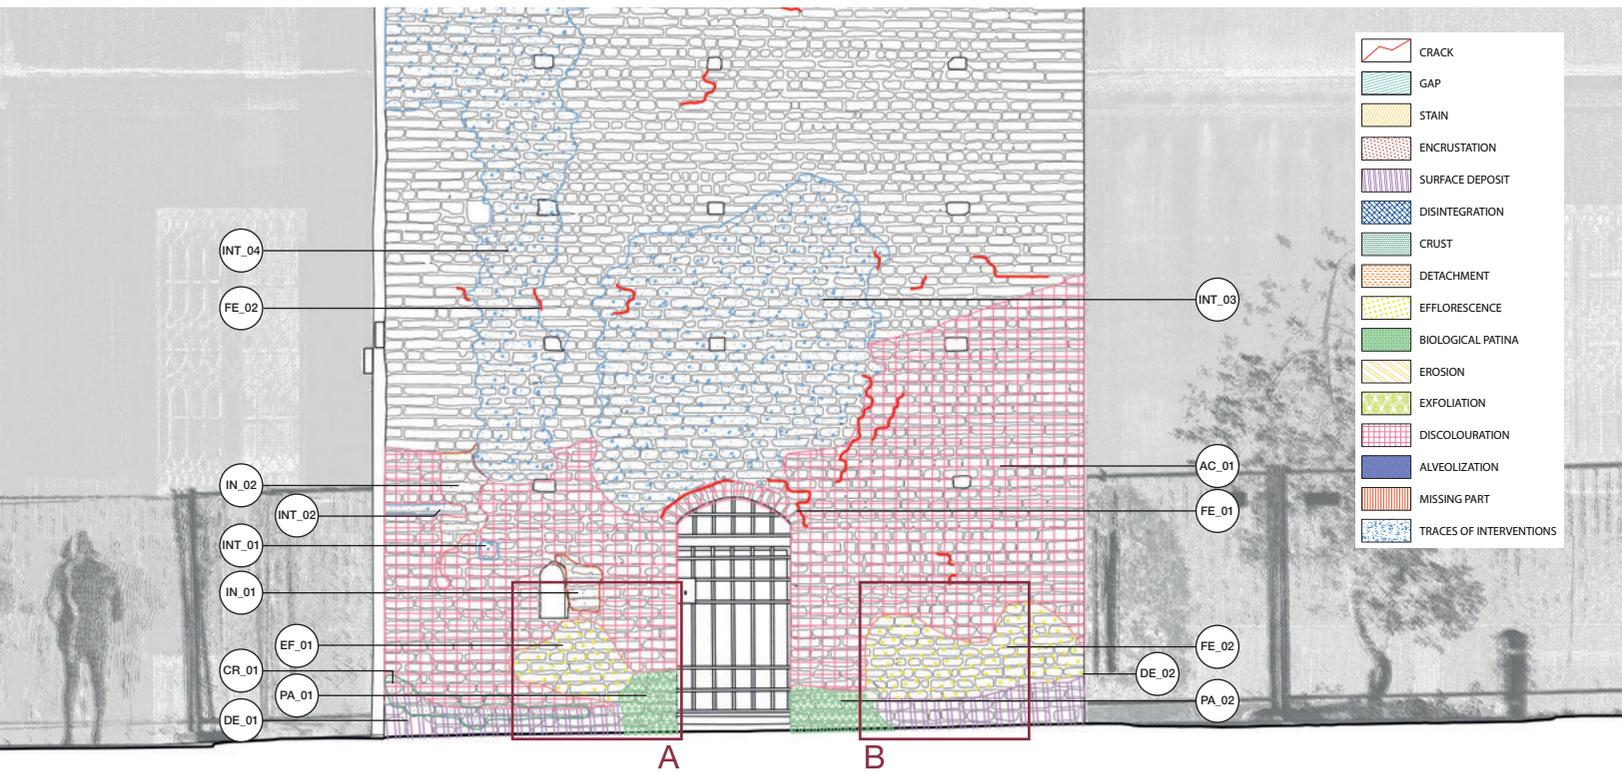
Fig. 14  
Detail of decay map of the East front. The map shows severe alterations such as discolouration (a) and biological colonization (b) (graphic elaboration Parrinello S., De Marco R., Miceli A., 2020).

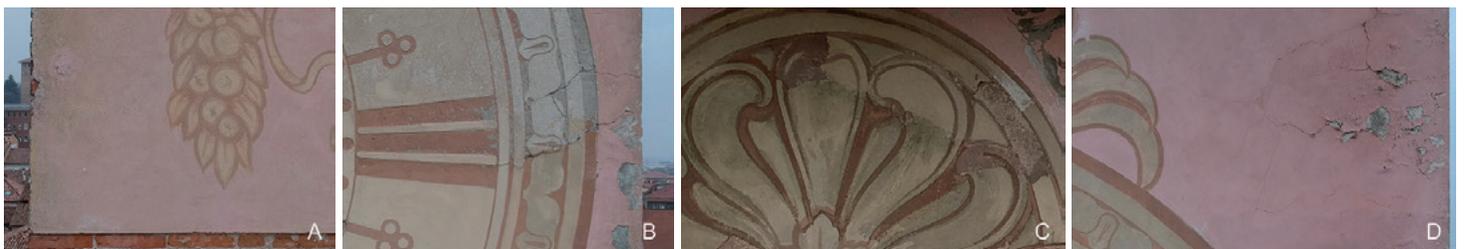
**Fig. 17**

While these traces are confirmed by the study of historical sources, other evidences of previous actions are present, and not relatable to the aforementioned Caserma: in particular, the patches and discolourations visible on the South and East elevations, at 17 and 11.5m high respectively, made clear the presence of pitched roofs once attached to the tower (Fig. 17).

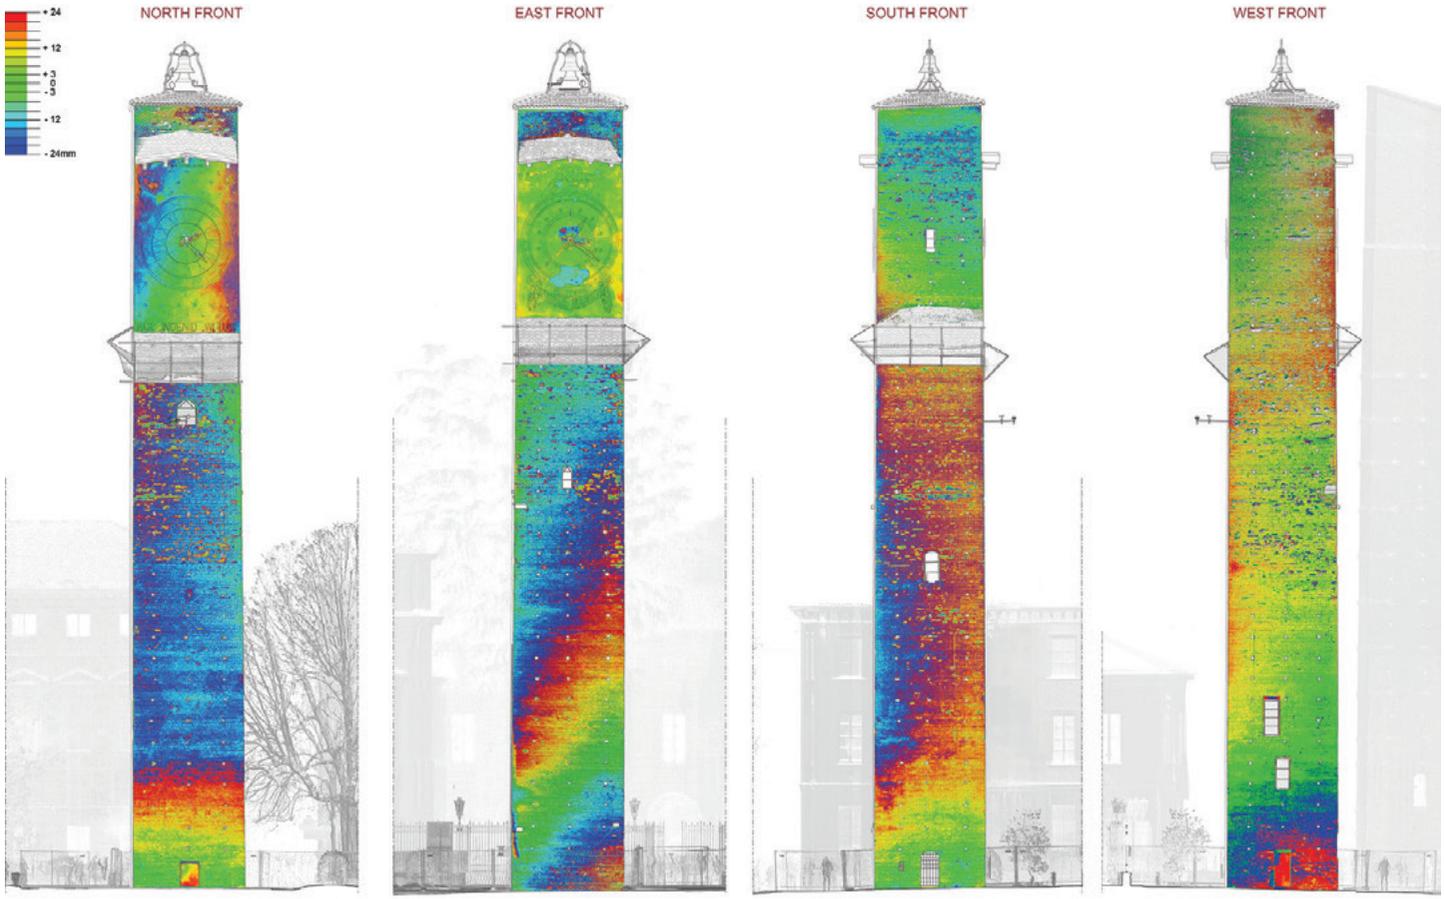
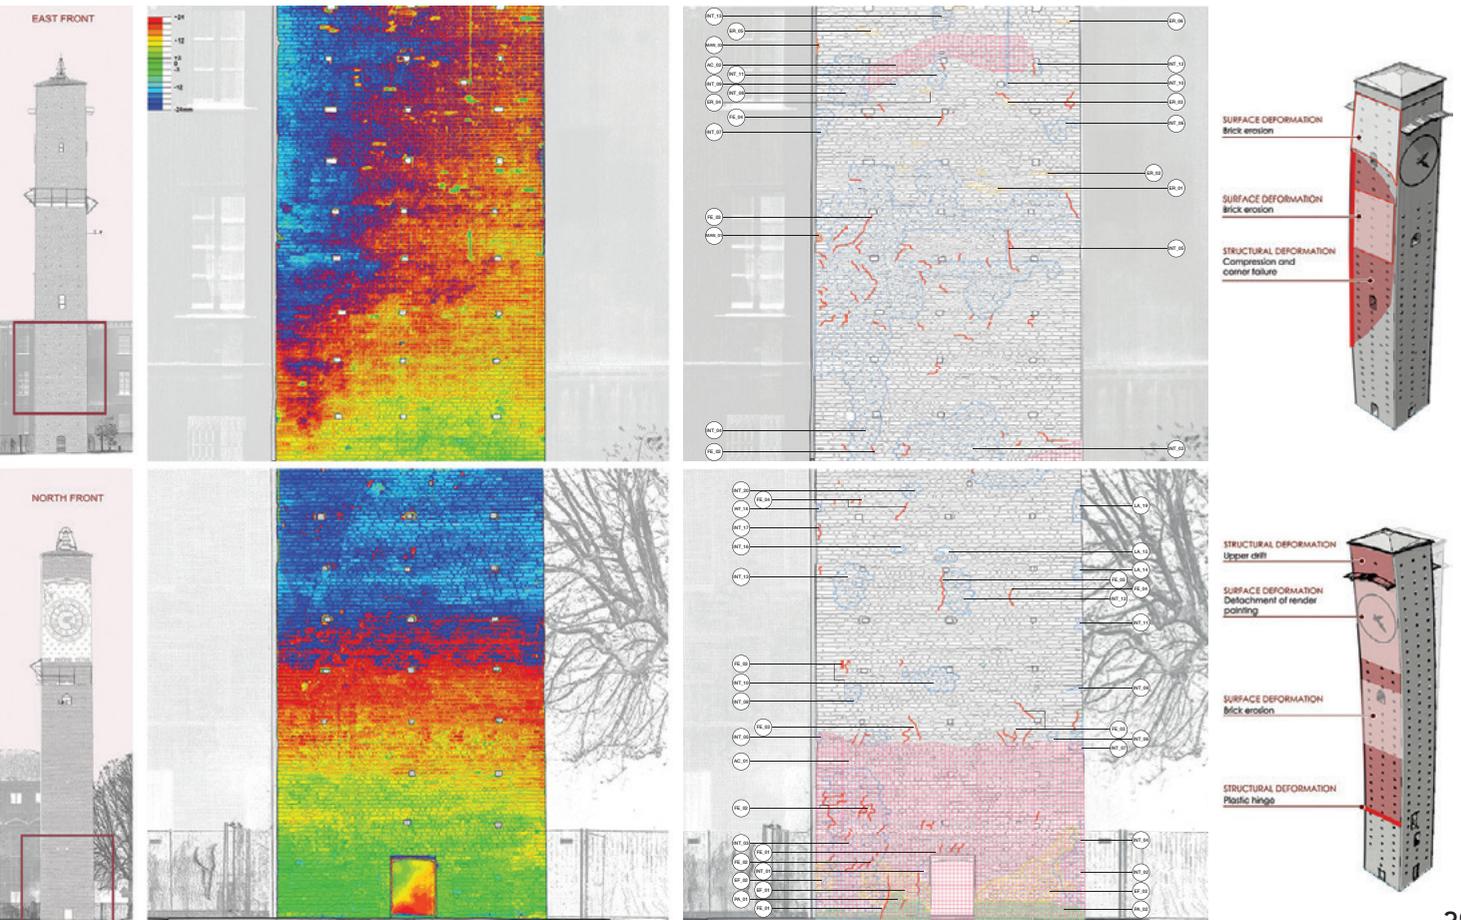
**Fig. 20**  
The comparison between crack maps and elevation maps highlighted the possible relationships between surface deteriorations and structural deformations. For example, crushing, corner failure and hinges highlighted by elevation maps usually correspond to cracks and crack groups observable in the photo planes (graphic elaboration Parrinello S., De Marco R., Miceli A., 2020).

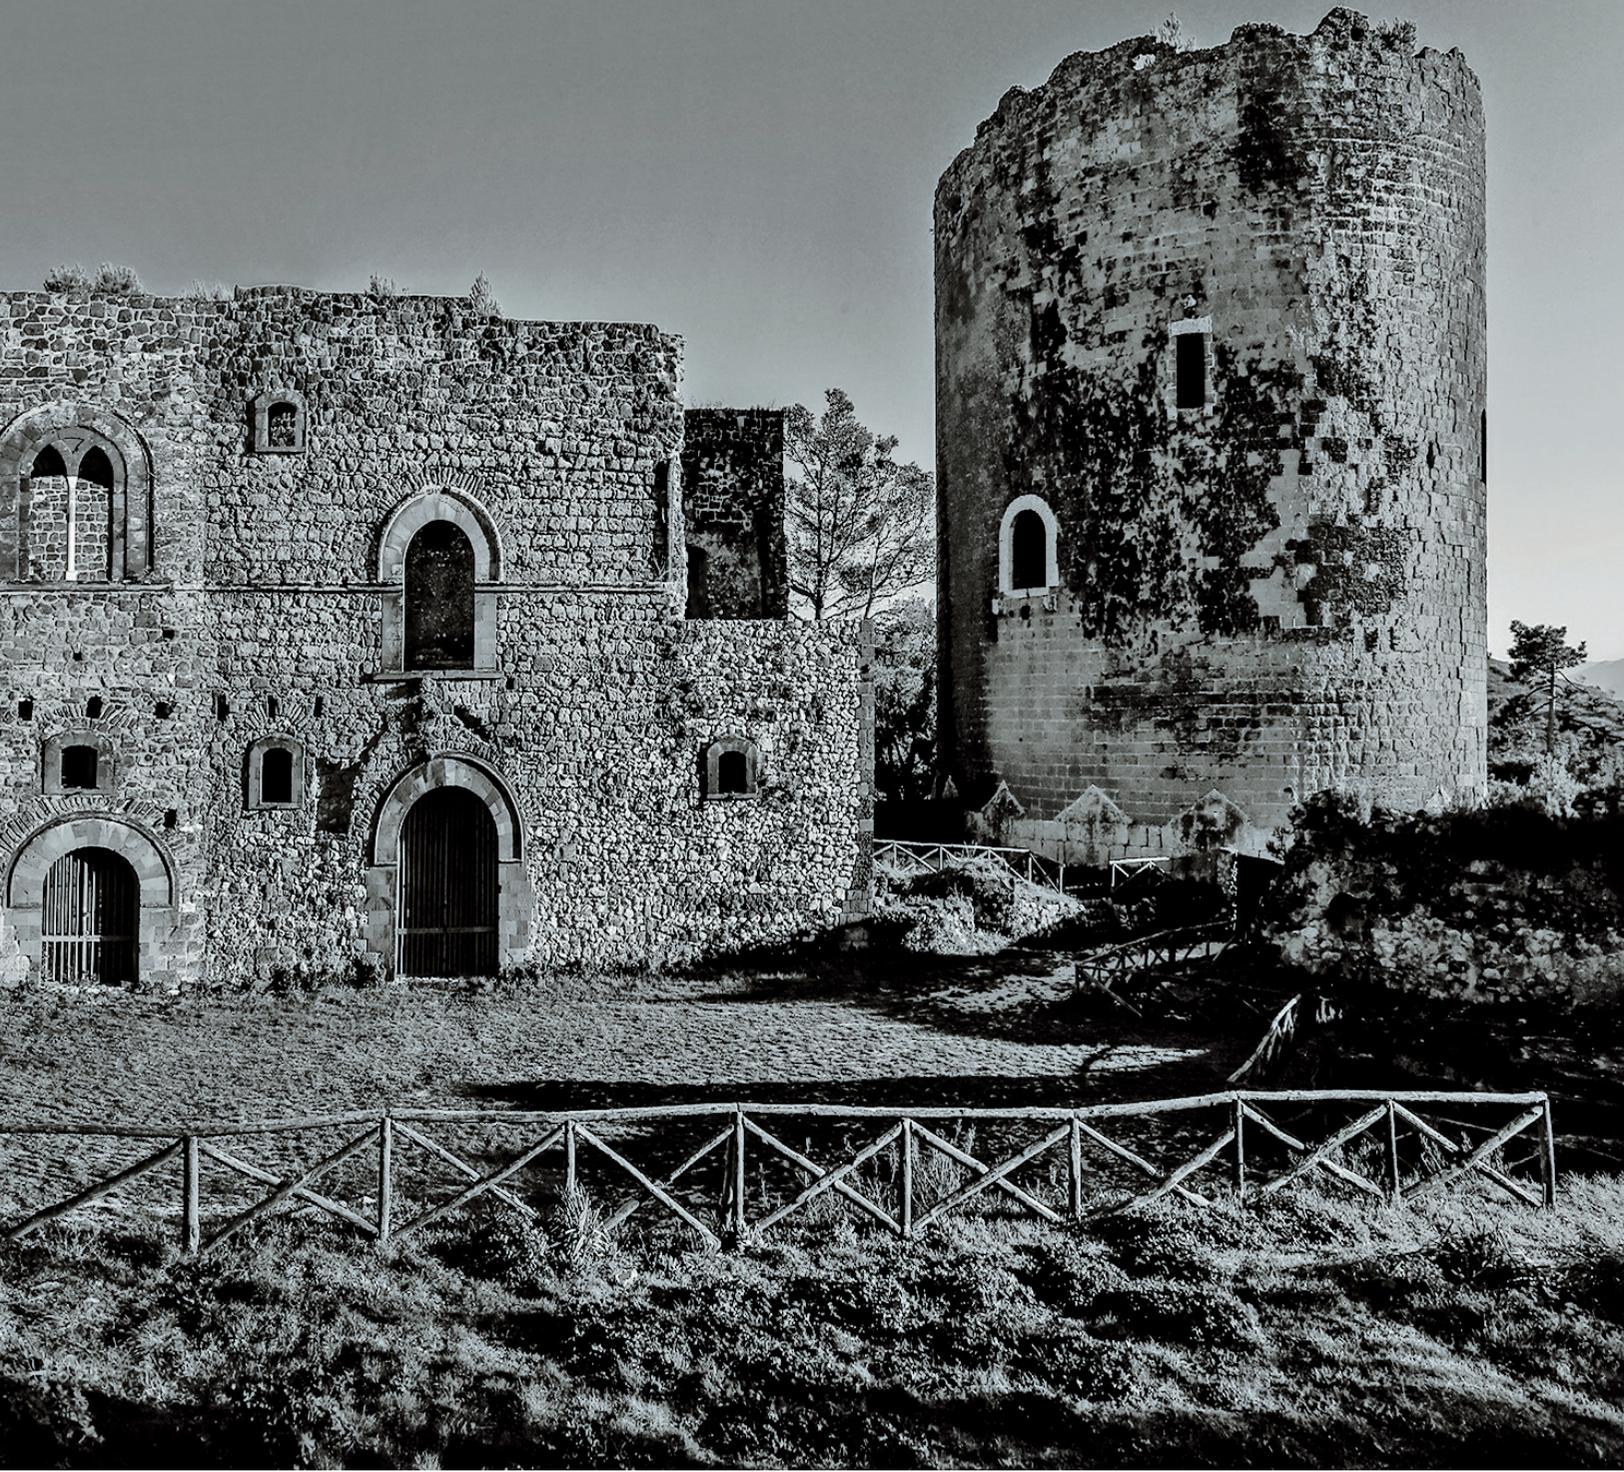
Fig. 7  
Il castello di Casertavecchia  
dopo i restauri (foto Bruno  
Cristillo).

condurre operazioni preliminari esaustive e si riuscì appena a liberare e consolidare alcuni setti murari sul fronte orientale (Capasso et al., 2004) lasciando ai posteri l'impegnativo compito del restauro del castello (Fig. 7, p. 10).

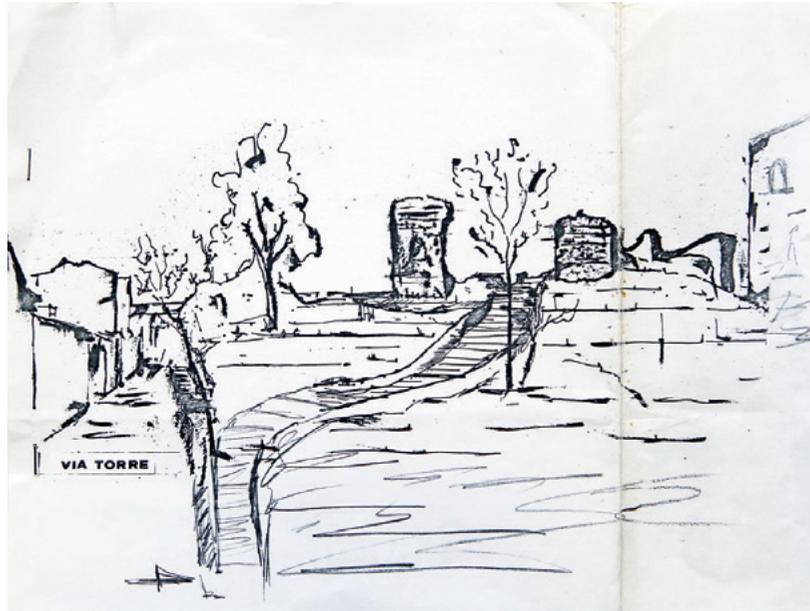
**Fig. 13**  
"Pianta della Torre situata sopra Caserta vecchia", allegata alla Platea de' fondi, beni e rendite che costituiscono l'Amministrazione del Real Sito di Caserta, anno 1826 (ASRC, 1826).

to della Real Casa di Borbone. Questi compilò un rapporto corredato da un rilievo planimetrico del castello (Fig. 12) poi passato in pulito (Fig. 13) e allegato alla Platea del Real Sito di Caserta redatta nel 1826 in virtù del quale furono esclusi dalla cessione la torre e le adiacenti opere di fortificazione<sup>10</sup>. Attraverso l'analisi diretta e la restituzione grafica dei ruderi dell'edificio, l'architetto comprese che il castello si sviluppava su due piani e racchiudeva un cortile centrale, tuttavia non avanzò ipotesi circa la datazione delle strutture. Pur avallando la decisione di dare in censo a un privato l'ampio cortile, Bianchi indicò che fossero escluse dalla cessione la torre e le strutture difensive a essa adiacenti perché riconobbe loro un valore di "memoria" in quanto rappresentative dell'identità storica degli abitanti del luogo<sup>11</sup>.

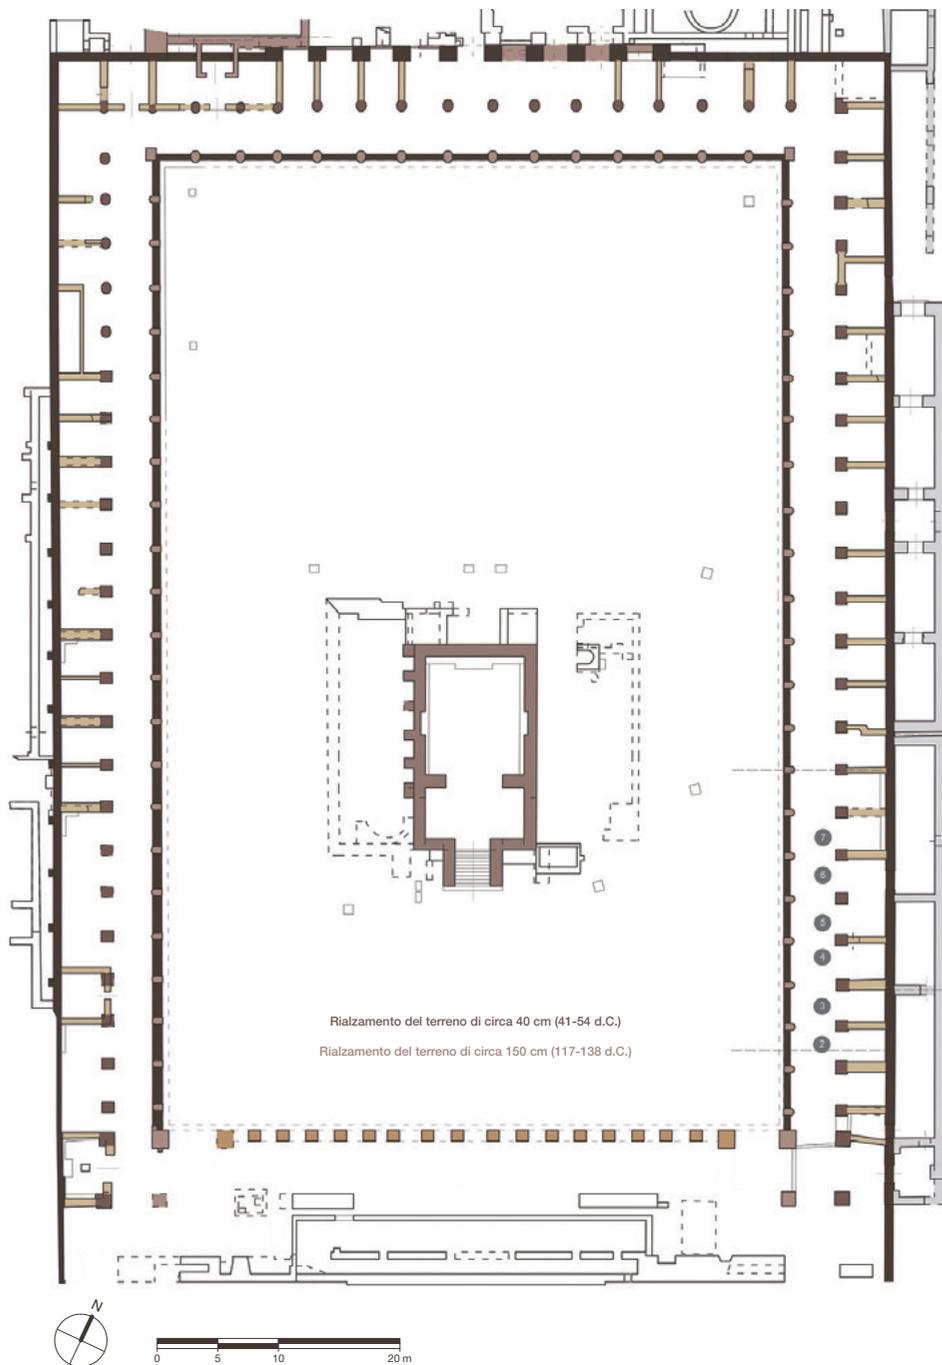
**Fig. 4**  
 Ostia Antica (Roma). Piazzale delle Corporazioni, le fasi storiche: dal marrone scuro con la fase di Augusto (44 a.C.-14 d.C.) via via a schiarire gli interventi di Claudio (41-54 d.C., innalzamento del livello di calpestio e costruzione del porticato), Domiziano (81-96 d.C.) costruzione al centro del Piazzale di una struttura templare), Adriano (117-138 d.C., ampliamento del portico), III secolo d.C. (chiusura degli ambienti); in colore seppia: il restauro di I. Gismondi. Archivio disegni GISNADIS, G. Pascolini, 1982, rielaborazione grafica Pancrazio Capoccia, Stefano Sinibaldi, A.A. 2013-2014.

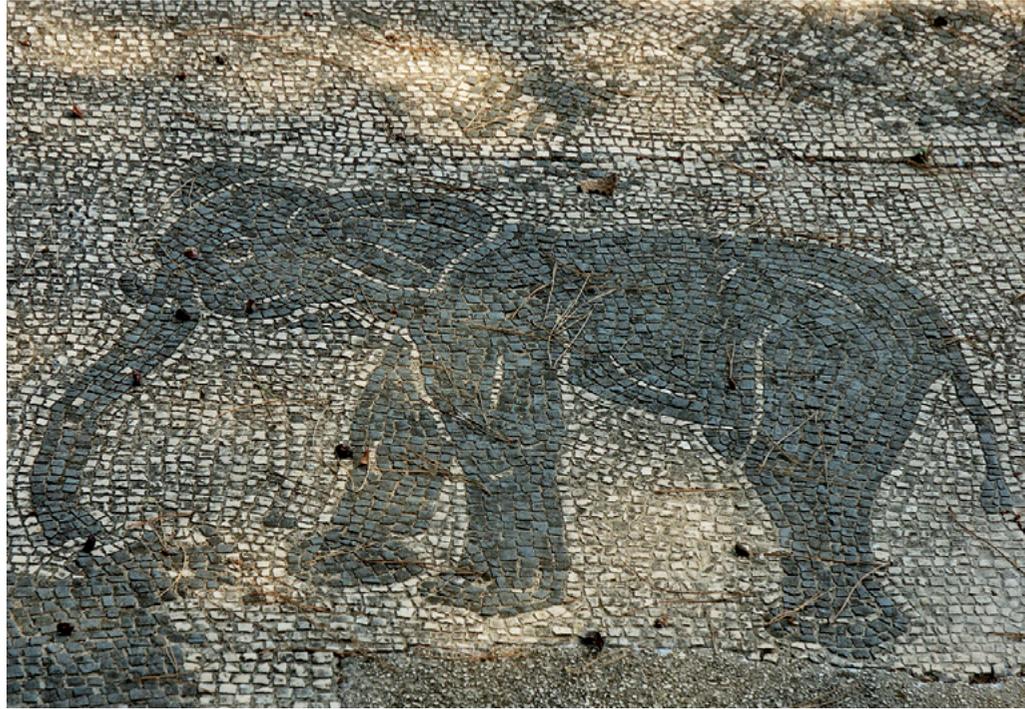
**Fig. 9**  
Ostia Antica (Roma). Piazzale delle Corporazioni, mosaico con elefante nella *Statio 14*, commercianti di Sabratha, in Libia, <[https://it.wikipedia.org/wiki/File:14\\_Piazzale\\_delle\\_Corporazioni\\_Ostia\\_Antica\\_2006-09-08.jpg](https://it.wikipedia.org/wiki/File:14_Piazzale_delle_Corporazioni_Ostia_Antica_2006-09-08.jpg)>.

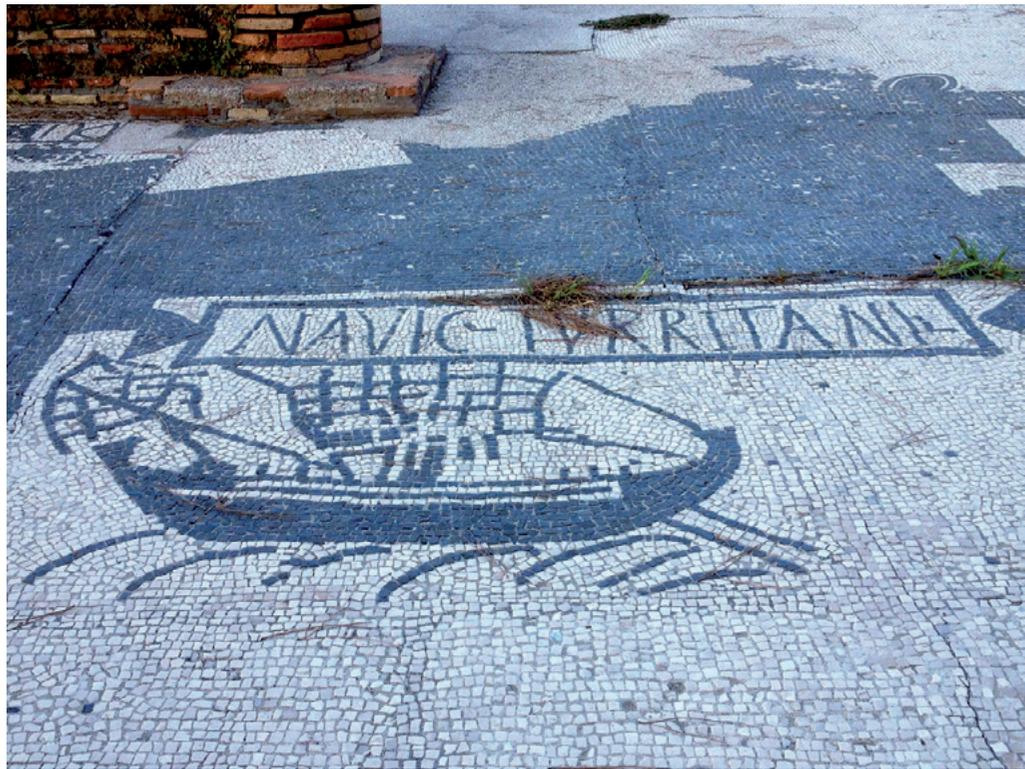
**Fig. 10**  
Ostia Antica (Roma). Piazzale delle Corporazioni, mosaico nello spazio commerciale dei *Navicularii* di Turris Libisonis, attuale Porto Torres (Sardegna) (<[https://it.wikipedia.org/wiki/File:14\\_Piazzale\\_delle\\_Corporazioni\\_Ostia\\_Antica\\_2006-09-08.jpg](https://it.wikipedia.org/wiki/File:14_Piazzale_delle_Corporazioni_Ostia_Antica_2006-09-08.jpg)>).

19. NAVIC[ularii] TVRRITANI. Si tratta degli armatori di Porto Torres, in Sardegna (Fig. 10).
21. NAVICVL[arii] ET NEGOTIANTES KARALITANI. Armatori e commercianti di Cagliari.

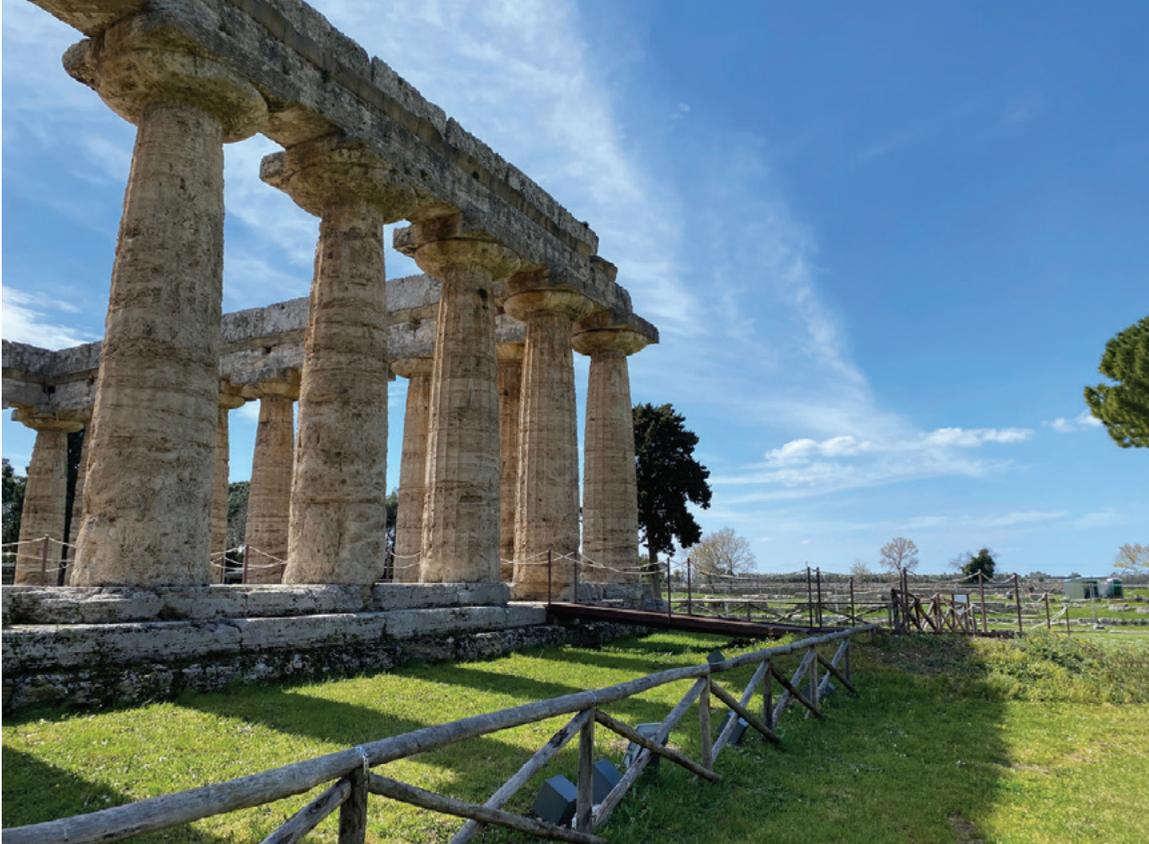
Fig. 1  
Rampa di accesso al tempio  
c.d. Basilica a Paestum e  
particolare del progetto. (foto  
dell'autore).

torni del tempio è tale da rendere l'accesso attraverso una passarella difficile, in quanto la quota intorno all'edificio è molto più bassa rispetto allo stilobate da superare per giungere all'interno. Nel rispetto dell'inclinazione massima di 8% definita dalla normativa di settore, dunque, si sarebbe stati costretti ad ipotizzare la costruzione di una rampa eccessivamente lunga, che avrebbe rischiato di compromettere la godibilità visiva del monumento. Il progetto all'epoca varato partiva, invece, da una considerazione di carattere stratigrafico: le quote intorno al tempio non sono, come emerge dall'archivio degli scavi, il risultato di una formazione storica del paesaggio, ma l'esito delle attività di scavo, purtroppo mal documentate, svoltesi nell'area durante il dopoguerra. Da lì l'ipotesi, poi messa in opera, di rialzare artificialmente in terra una parte del terreno scavato in passato, creando così una lieve altura, che ha consentito l'accesso al tempio da una rampa (appoggiata e dunque facilmente rimovibile) senza pregiudicare la lettura del crepidoma del tempio (fig. 1).
