# RA

Conoscenza, conservazione e valorizzazione  
del patrimonio architettonico  
Rivista del Dipartimento di Architettura  
dell'Università degli Studi di Firenze

2 | 2020

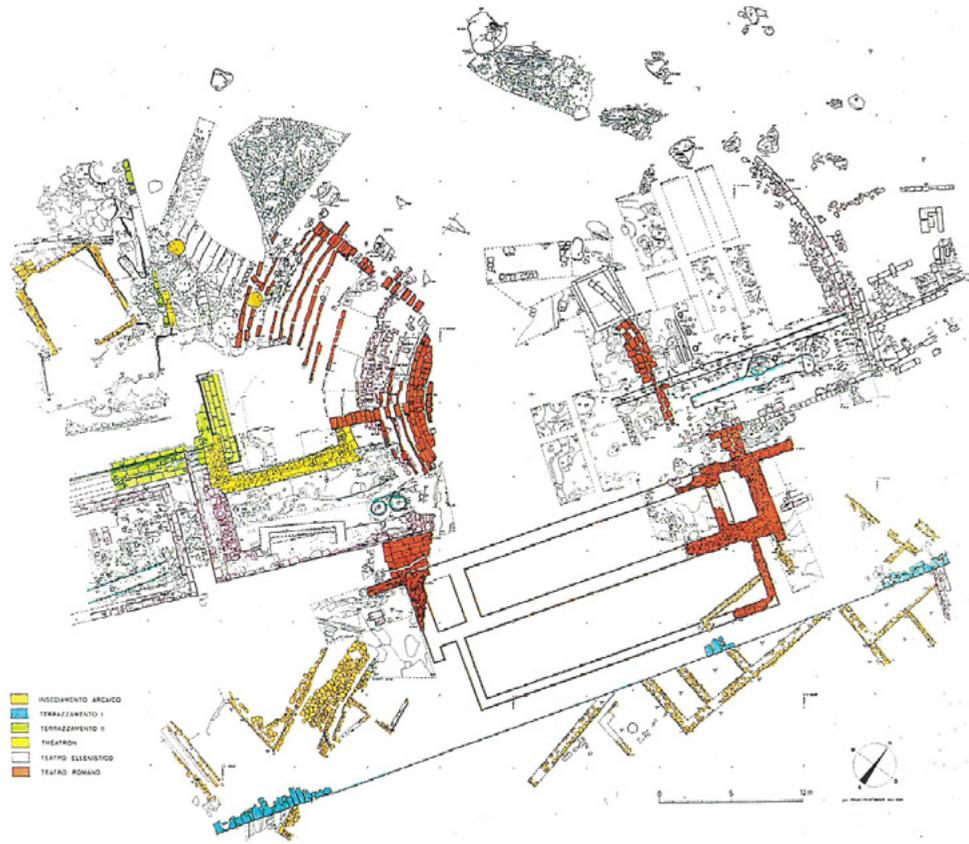
*a fianco*  
**Fig. 2**  
 Le fasi del teatro di Velia  
 (Krinzinger, 2003).

Il teatro di Velia nasce intorno al 400 a.C. sul versante sud-orientale dell'acropoli della città magno-greca in un'area precedentemente occupata da un quartiere abitativo (Krinzinger, 2003). La realizzazione del primo impianto si inserisce in una complessa riorganizzazione degli spazi dell'acropoli, con imponenti opere di terrazzamento funzionali, oltre che alla costruzione del teatro, alla monumentalizzazione del santuario alle sue spalle, che ospiterà il tempio più grande della città, forse dedicato al culto di Athena (Mertens, 2006, p. 355 sg.). Successivamente, il teatro subisce una serie di ristrutturazioni e ampliamenti, raggiungendo il suo massimo splendore in epoca imperiale, quando a Velia, a differenza di altri centri magno-greci come per esempio la vicina Paestum, la lingua greca è ancora parlata (fig. 2). L'ultima fase di vita dell'edificio teatrale cade nel III sec. d.C.

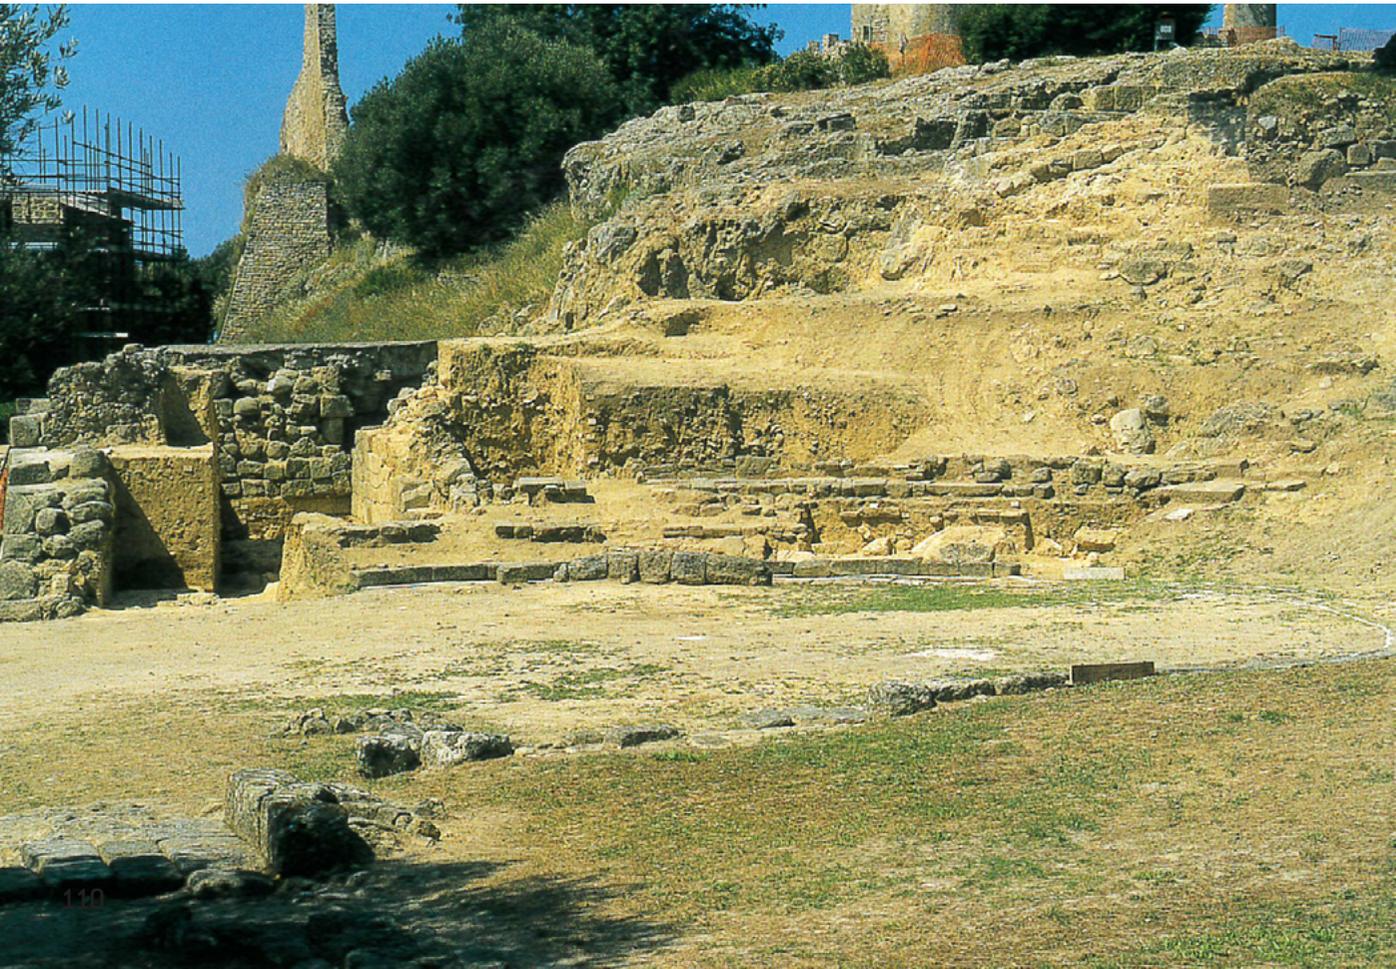
*sotto*  
**Fig. 3**  
 Il teatro di Velia durante lo  
 scavo (Krinzinger, 2003).

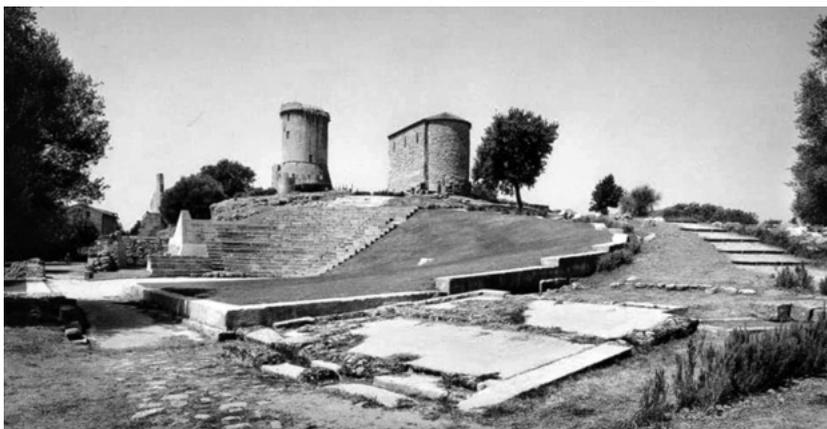
Figg. 5, 6  
Il teatro di Velia dopo l'intervento di restauro del 2003  
(D'Andria, 2003).

romana e servivano come sottostrutture per i blocchi antichi, rimontati, là dove si erano conservati, nella loro posizione originale (fig. 4). La sezione sud-occidentale della cavea, essendosi i muri di *analemma* del più antico *theatron* conservati solo fino all'altezza di 1,5 m circa, fu rinforzata con una sostruzione in cemento armato e rivestita di malta, funzionale al contenimento del terreno riportato nei saggi di scavo e delle strutture in terra additivata. Per consentire la lettura delle trasformazioni post-antiche del monumento, l'intervento di integrazione delle sedute si limitò alla parte sud-occidentale della cavea, consentendo così la lettura anche delle importanti attività di spoliazione e distruzione. Nella stessa ottica, una struttura di prima epoca moderna al confine tra *orchestra* e *cavea*, sita nella parte orientale dell'*orchestra*, fu conservata quale traccia dell'uso dell'area successivamente all'obliterazione del teatro (figg. 5, 6).

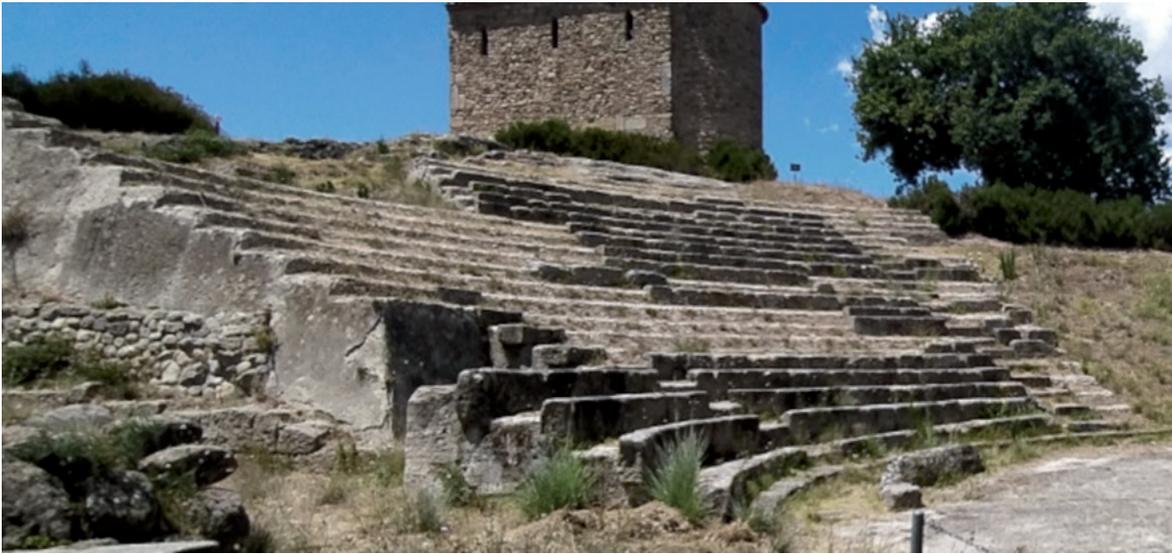
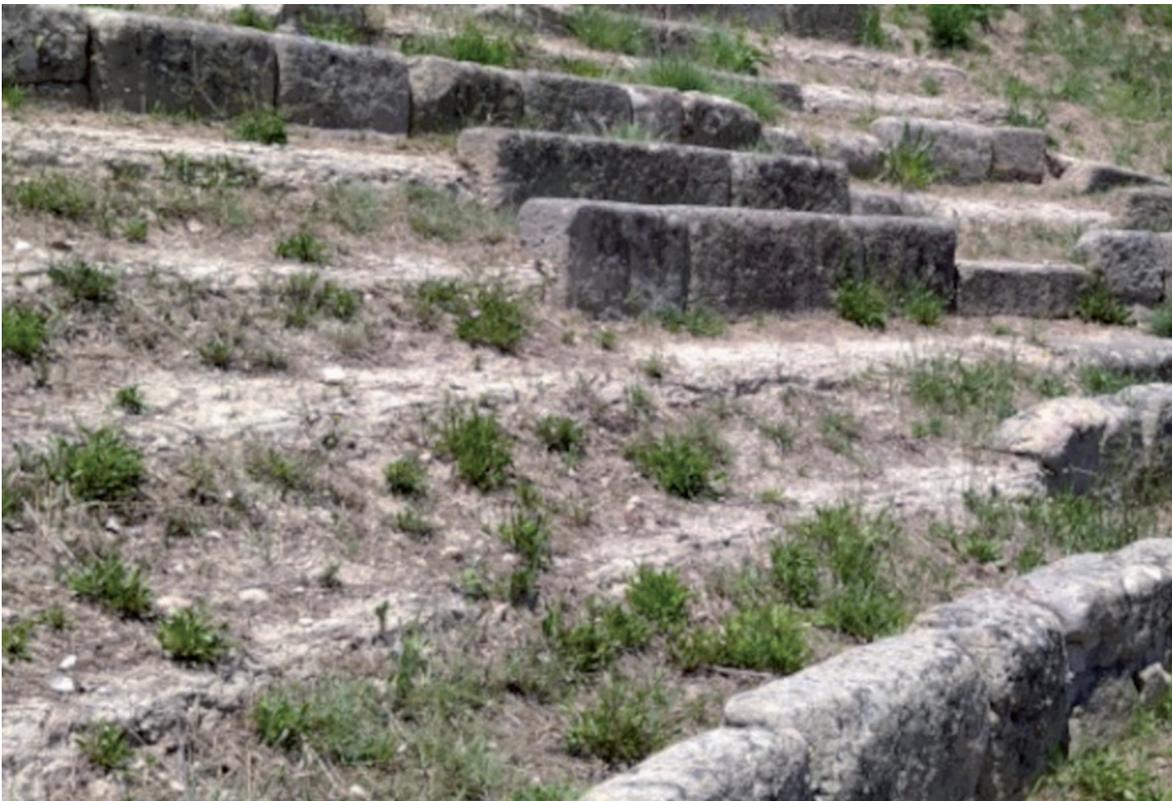
**Figg. 7, 8**  
Il teatro di Velia nell'estate 2020, prima dell'intervento di manutenzione straordinaria (©Parco Archeologico di Paestum e Velia/Ministero della Cultura).

L'intervento nel 2020/21 muoveva dall'osservazione che nel corso degli anni, la mancanza di manutenzione aveva comportato un'accelerazione dei fenomeni di degrado, soprattutto delle integrazioni in terra additivata. La crescita di piante e le numerose infiltrazioni d'acqua nelle gradinate di terra additivata non solo compromettevano il decoro del monumento, ma minacciavano la sua stessa conservazione in quanto mettevano a rischio la tenuta dei blocchi antichi (figg. 7, 8). Quando, nel 2020, un Decreto Ministeriale ha accorpato il Parco archeologico di Velia con quello di Paestum (dotato di autonomia speciale), si è ritenuto urgente procedere con un intervento di manutenzione straordinaria che ripristinasse la situazione del 2003.

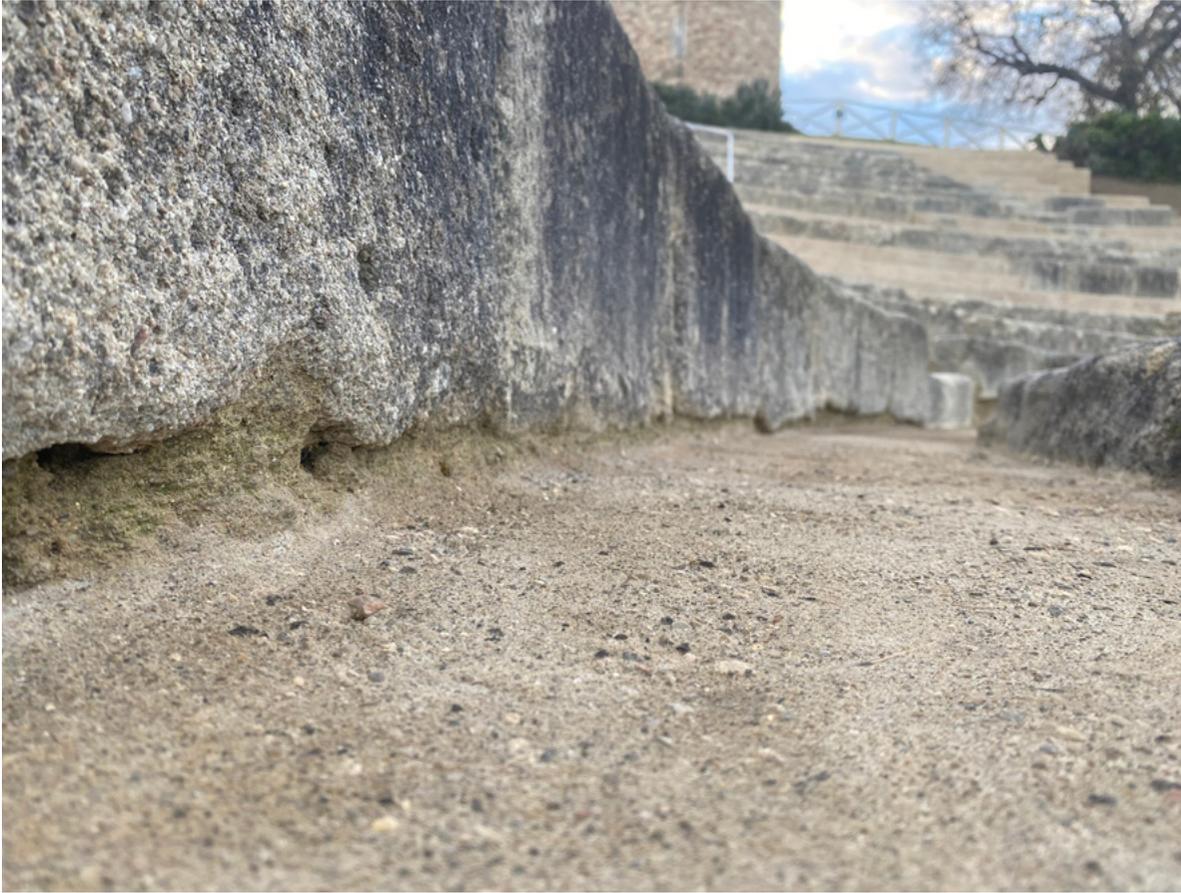
**Fig. 10**  
Contatto tra la terra additivata (sotto i blocchi) e la malta usata nell'intervento del 2020/21 (foto dell'autore).

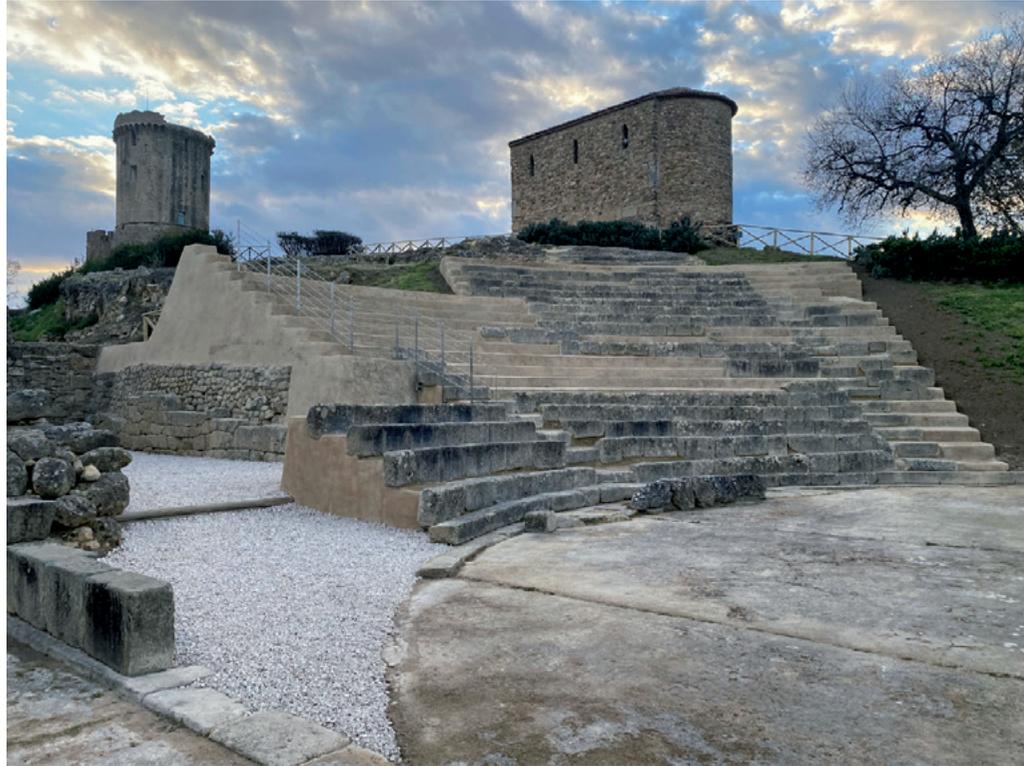
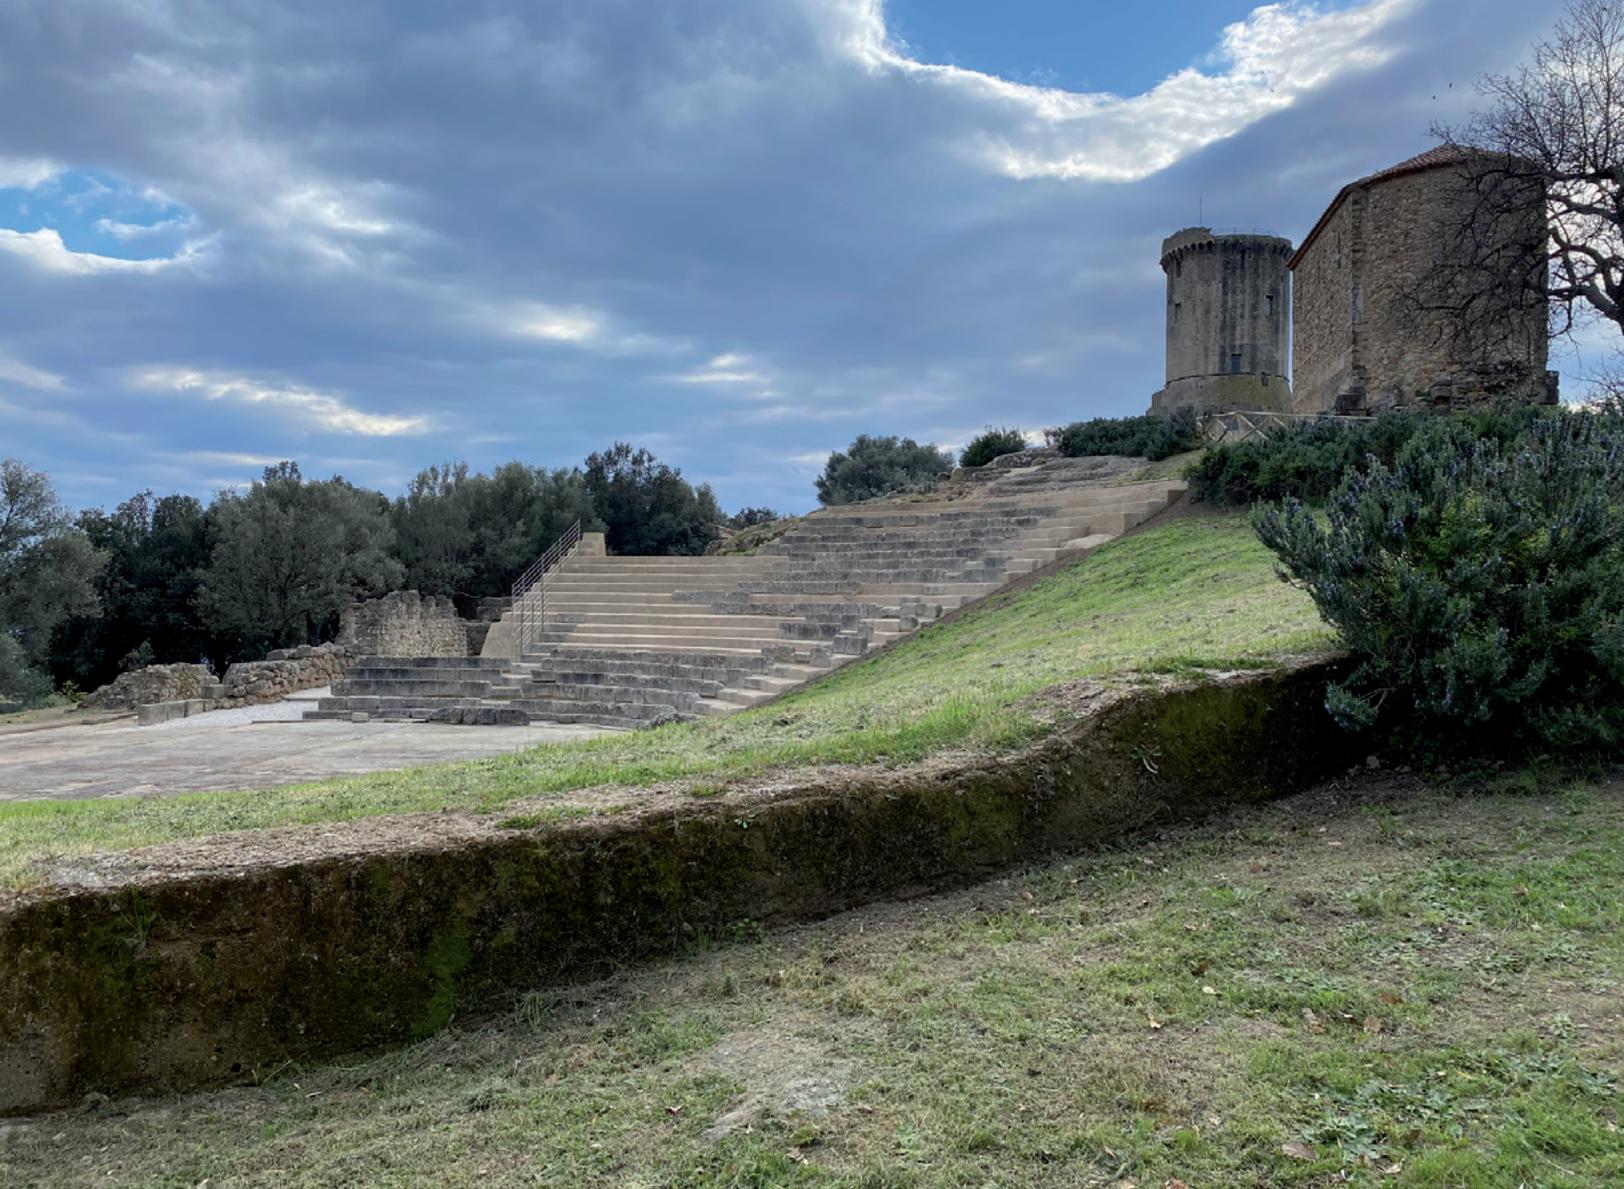
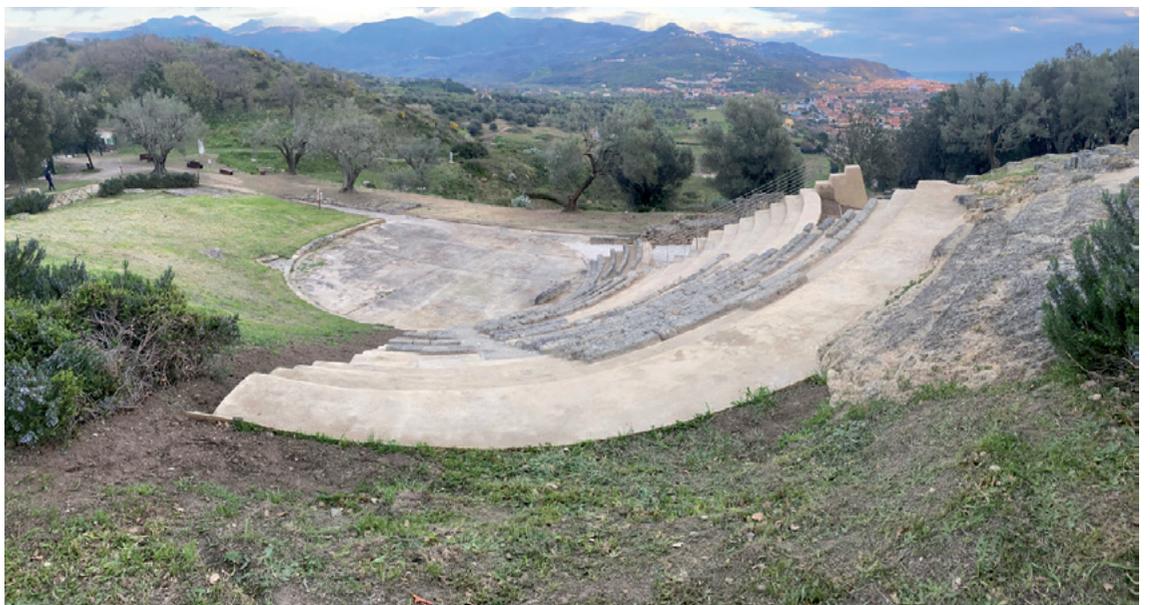
**Figg. 11-13**  
Il teatro di Velia a conclusione dell'intervento nel mese di marzo 2021 (©Parco Archeologico di Paestum e Velia/Ministero della Cultura).

Si ottiene, così, un risultato che sotto il profilo della reversibilità e dell’impatto visivo non si discosta dal progetto del 2003, ma che, al tempo stesso, rende la cavea accessibile al pubblico, come è stato confermato da un’analisi statica redatta da un ingegnere strutturista su incarico del Parco (figg. 11-13).
