# RA

restauro archeologico

Rivista del Dipartimento di Architettura  
dell'Università degli Studi di Firenze

Anno XXIX numero 1/2021  
Registrazione Tribunale di Firenze  
n. 5313 del 15.12.2003

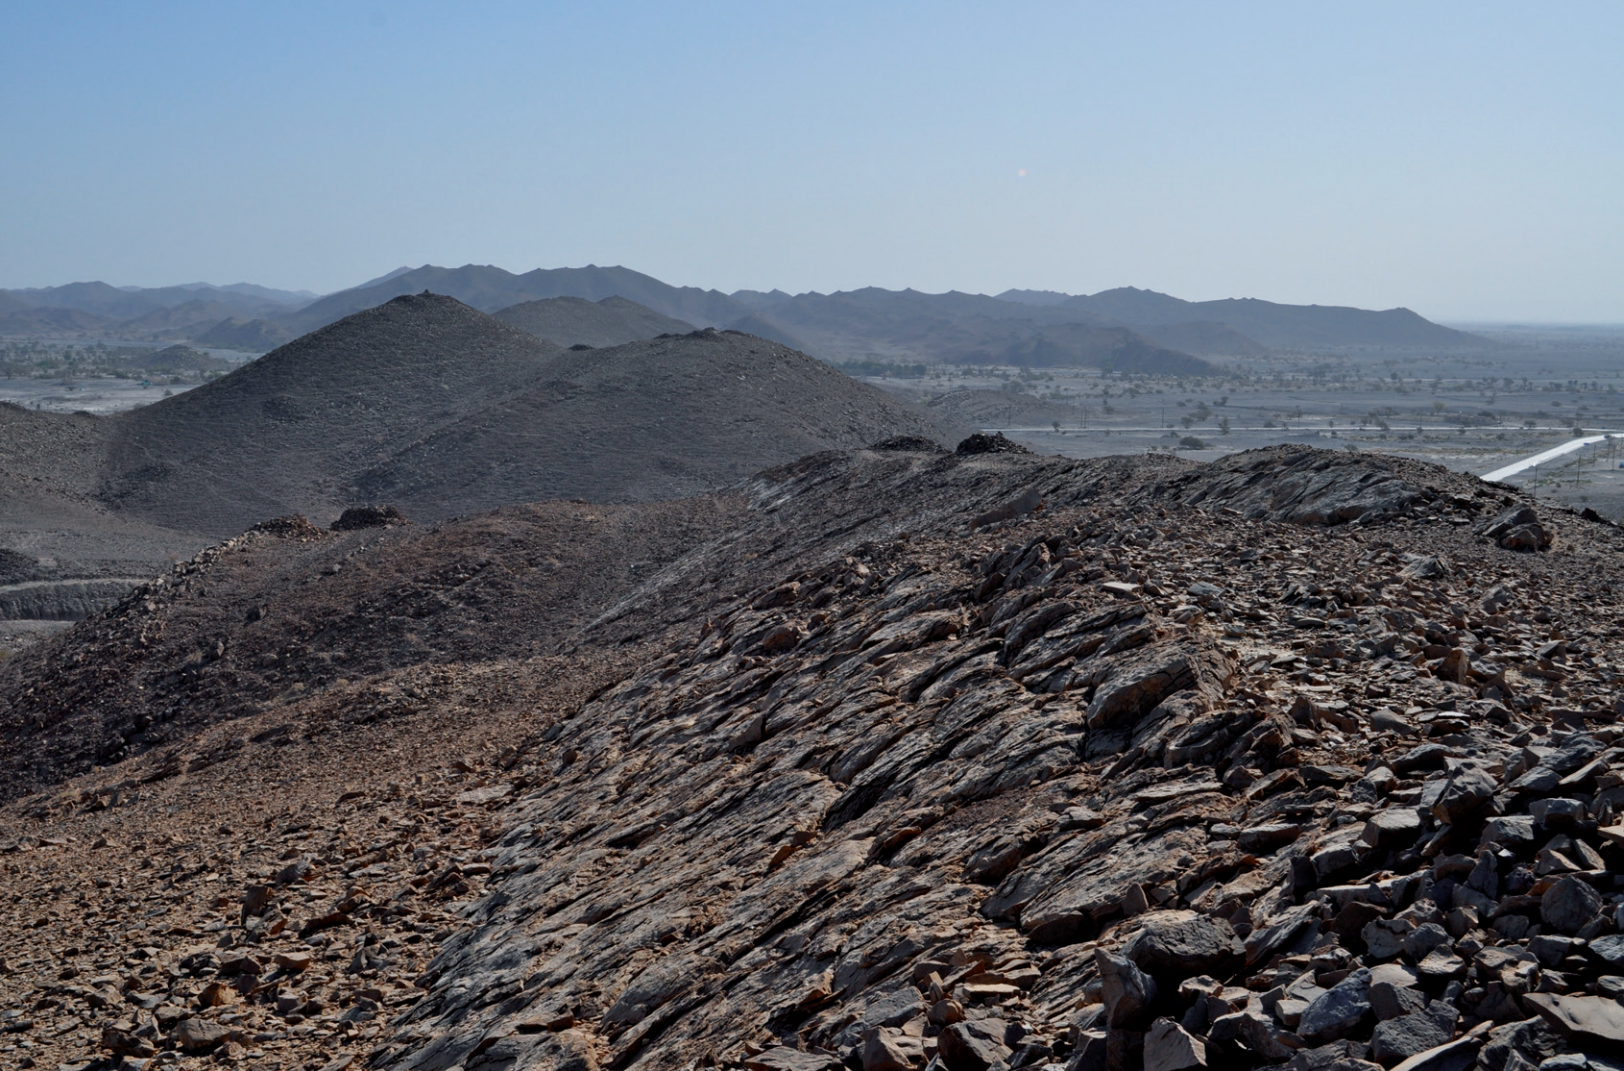
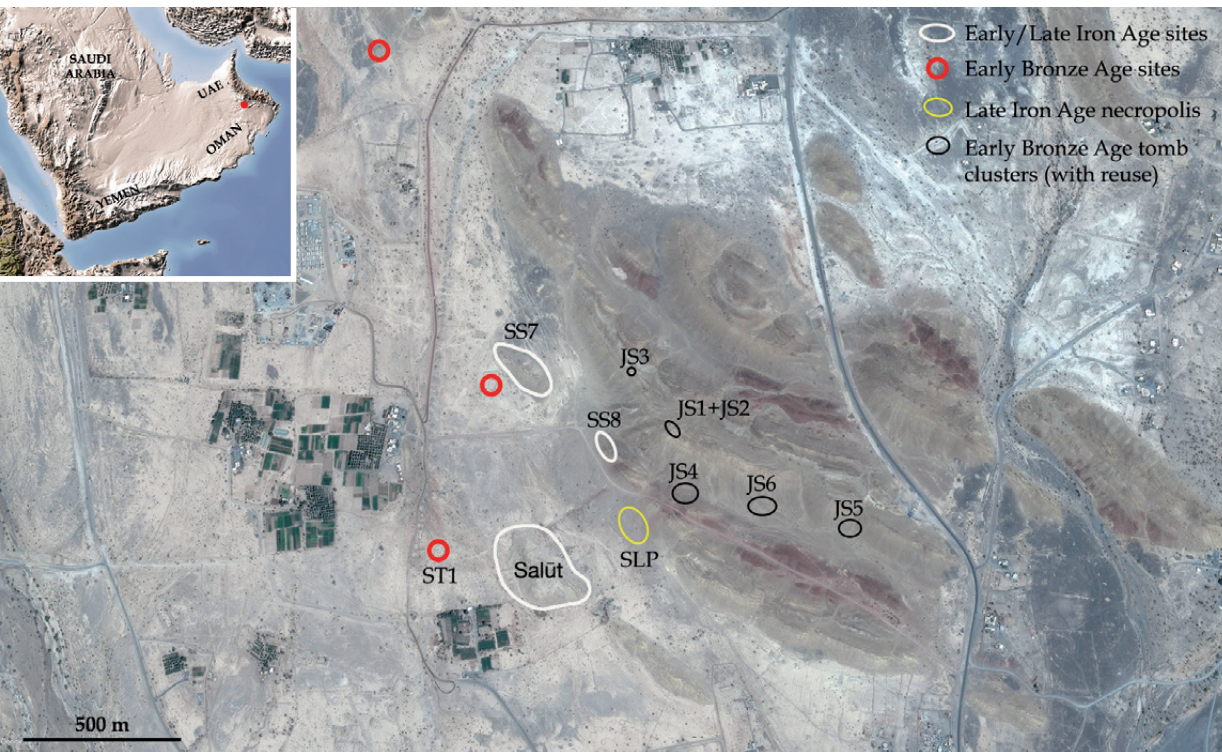
**Fig. 1**  
*above*  
 View along the crest of Jabal Salūt in central Oman, looking southeast towards the large landmass of Jabal Bu Rzuz (in the background). Stone-built tombs punctuating hill crests and slopes are a distinctive feature of the South East Arabian landscape, where they are found by the tens of thousands.

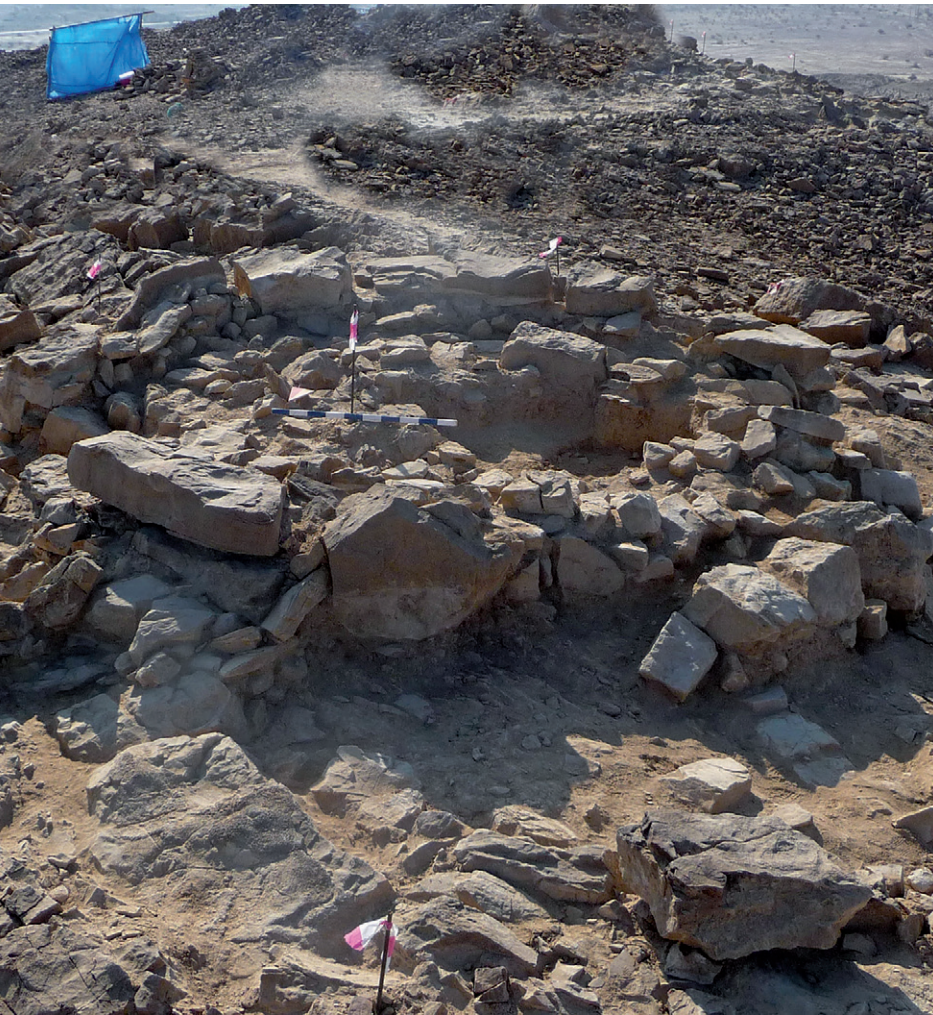
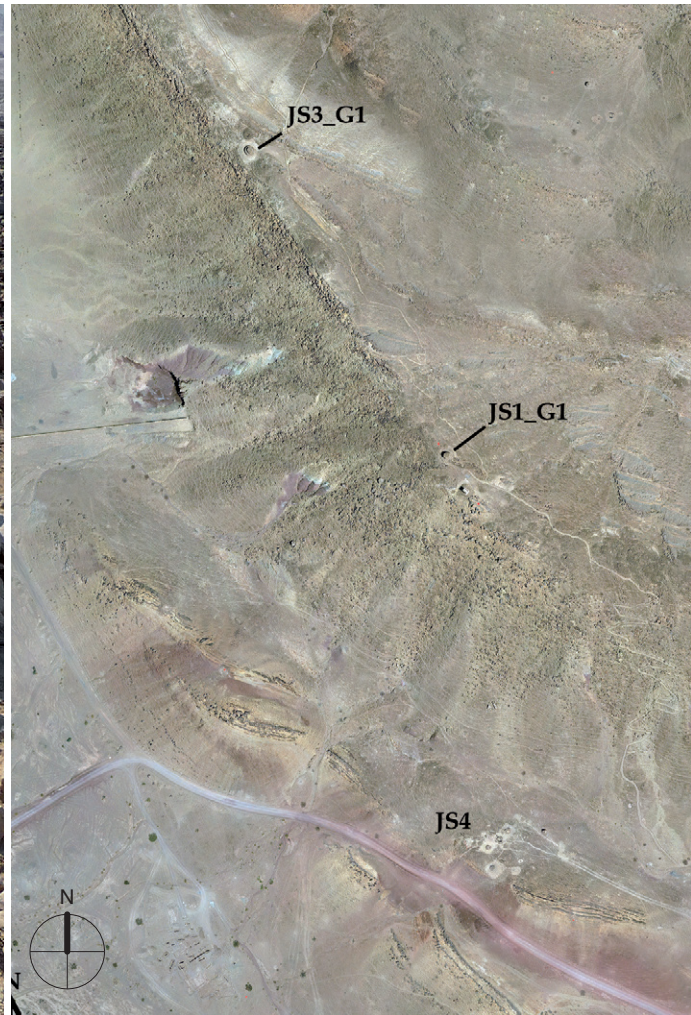
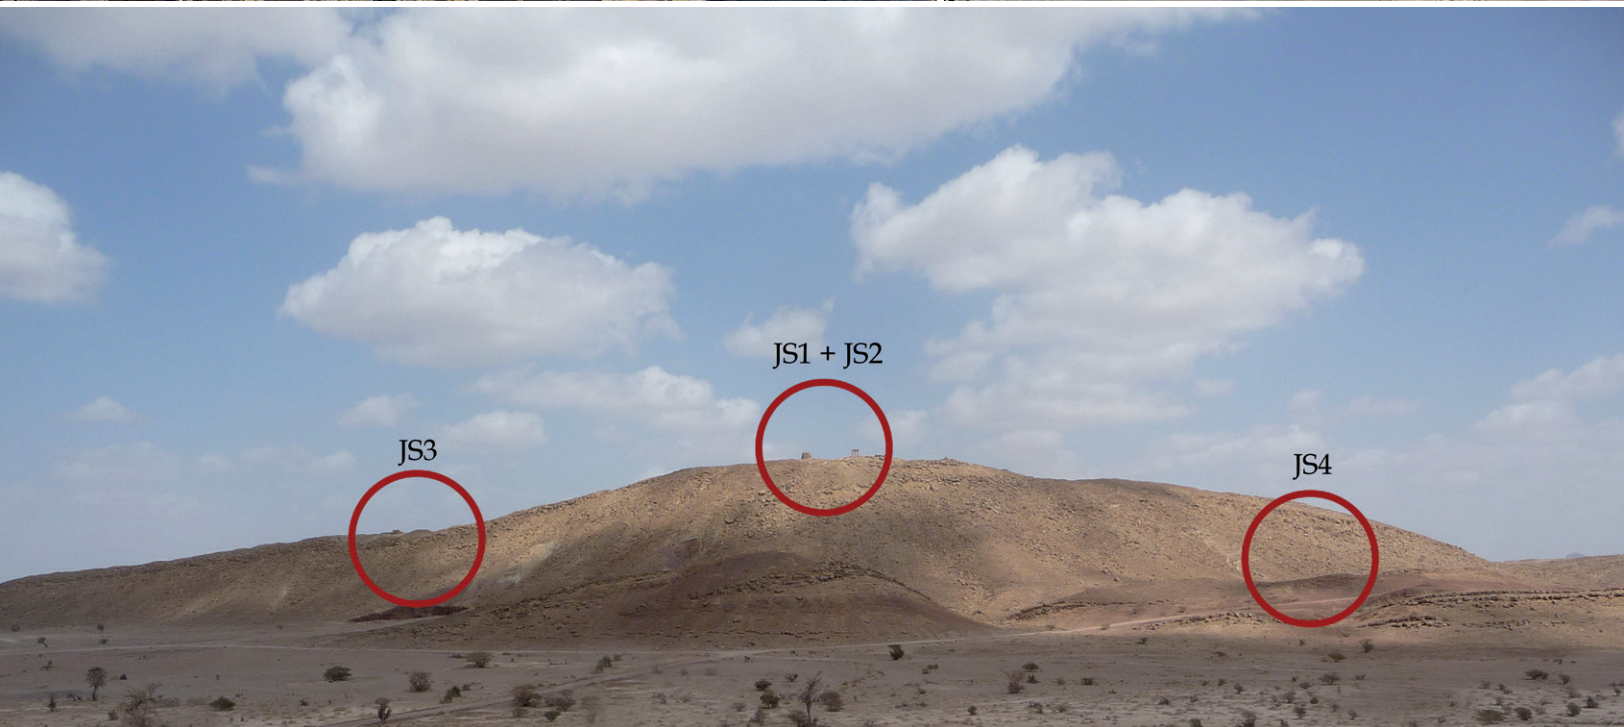
JS1\_G1 comprised one circular perimeter wall, made of a single row of large, roughly squared stones (Fig. 5). The above-ground burial chamber within this wall was paved with flat stones laid down directly above the bedrock. Only one course of the perimeter wall was still standing (Fig. 6); nevertheless, it is possible to reckon it as an example of the characteristic Early Bronze Age (3100-2000 BC) so-called beehive tombs (e.g. Frifelt, 1975a).

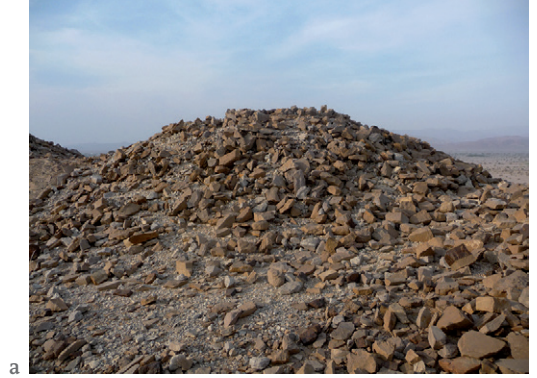
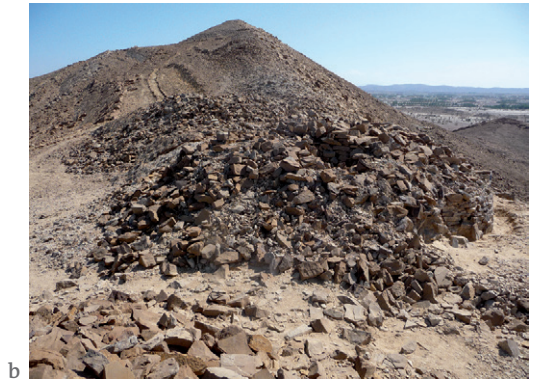
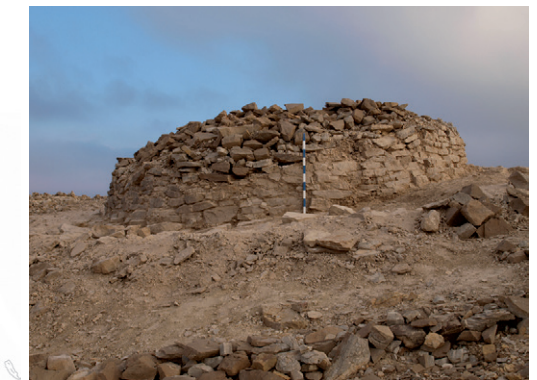
**Fig. 9**  
Plan and section of the graves excavated at JS4. Bottom left, the plan of graves JS4\_G4, G5 and G7 with the surviving capping stones still in situ within the dashed line.  
© M. Degli Esposti/IMTO.

At JS4, all the graves comprised a central pit cut through the bedrock and lined with stones quarried from the same hill. All had an above-ground part comprising one or more concentric walls, except for JS4\_G5 (Fig. 9).

JS4\_G1 comprises a NW-SE oriented, stone-lined rectangular pit framed by one or possibly two, above-ground oval concentric walls. The inner chamber was cut through the bedrock and lined with stones quarried from the same hill. The grave was placed at a point where the slope is steeper and a step was realised in the stone structure to avoid erecting the lining walls above a slanted foundation.

JS4\_G2 lay in a very bad state of preservation. It comprises an oval, N-S oriented above-ground chamber made with unhewn stones, only preserved for two or three courses. The existence of an additional concentric cannot be discarded. A flagstone floor was originally sitting directly on the bedrock.

JS4\_G3 comprises a central, semi-subterranean chamber, E-W oriented and lined with medium and large flat stones forming a false dome that emerged above ground. Above ground level, a single-faced wall ran around the chamber. The space between it and the

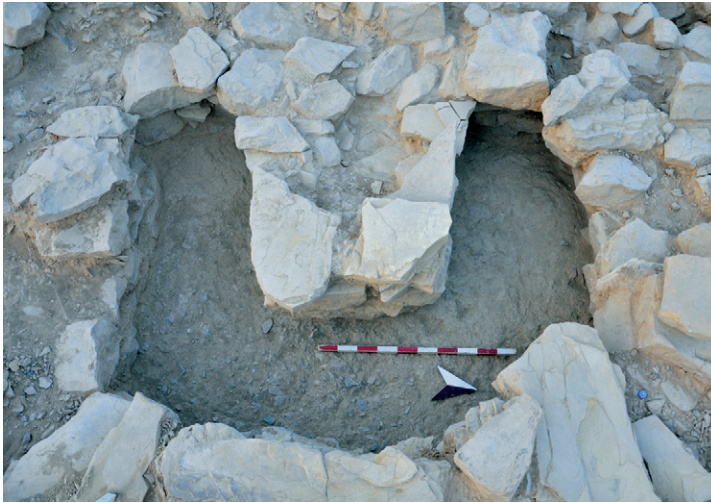
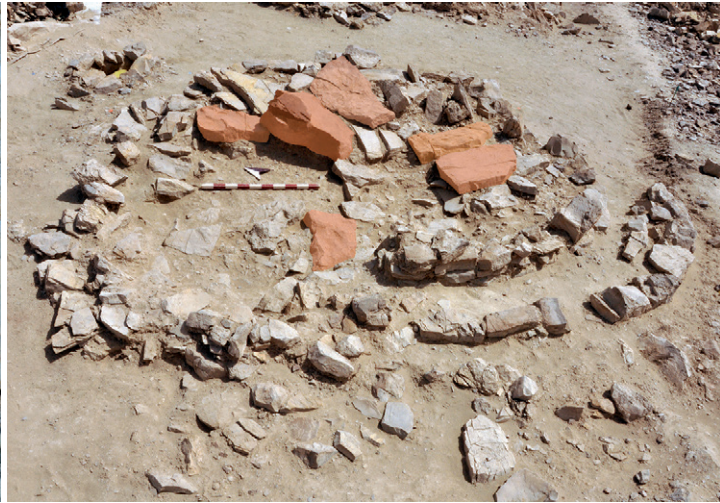
**Fig. 10**

The subterranean, c-shaped chamber of grave JS4\_G4 at the end of the excavation.

Grave JS4\_G4 comprises a NW-SE oriented, subterranean chamber turned into a sort of C-shaped corridor by the erection of a central pillar (Fig. 10), protruding from the perimeter wall. The latter and the pillar have a cantilevered layout supporting a flat flagstone cover, partially still *in situ* (Fig. 11). The above-ground part of the chamber's perimeter wall was double-faced with an angular stone and rubble inner fill. An outer, single-faced concentric wall was also present, of which a limited part survives, and the space between this and the outer face of the chamber wall was filled with rubble and rough stones. The above-ground aspect of the grave, therefore, might have been similar to that of JS4\_G3, although one cannot exclude that the outer wall only stood at a low elevation and framed an inner "drum" coinciding with the chamber's wall outline. JS4\_G5 represents the exceptional attestation of a sealed grave. It was discovered buried beneath the collapsed stones of JS4\_G4's structure. It comprises a small subterranean pit lined with a stone-made false dome structure, the uppermost stones of which were surfacing above ground.

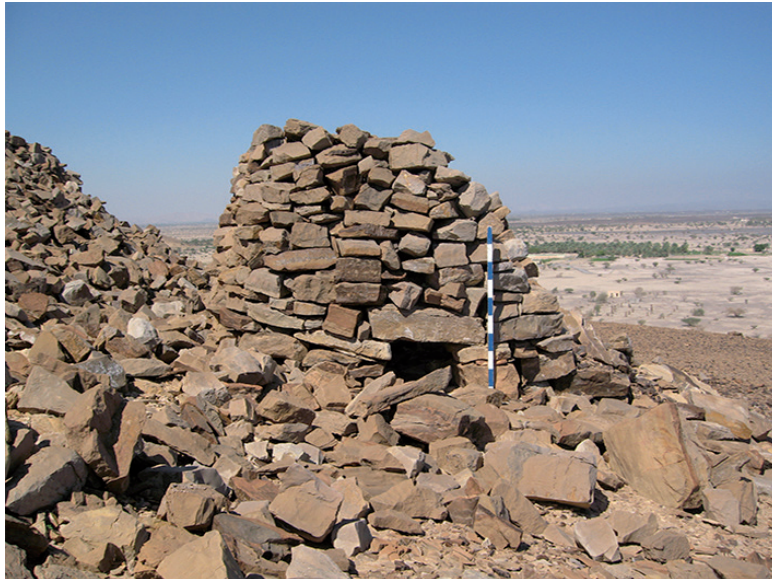
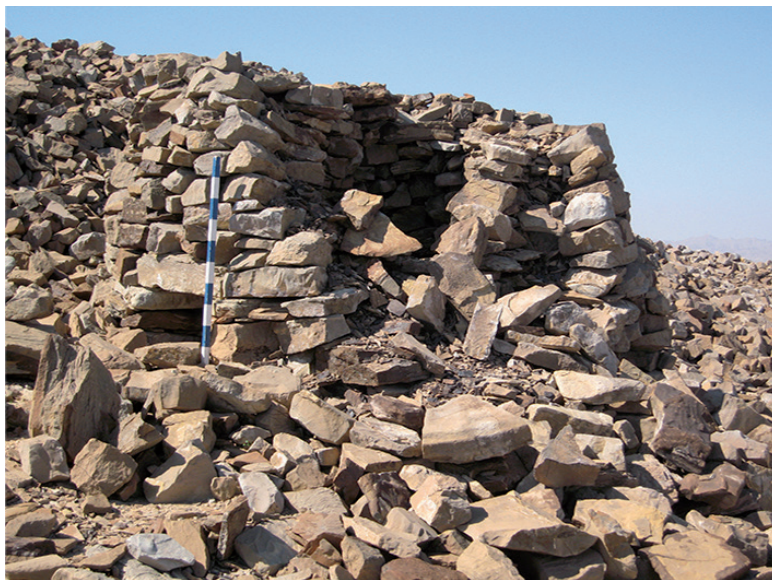
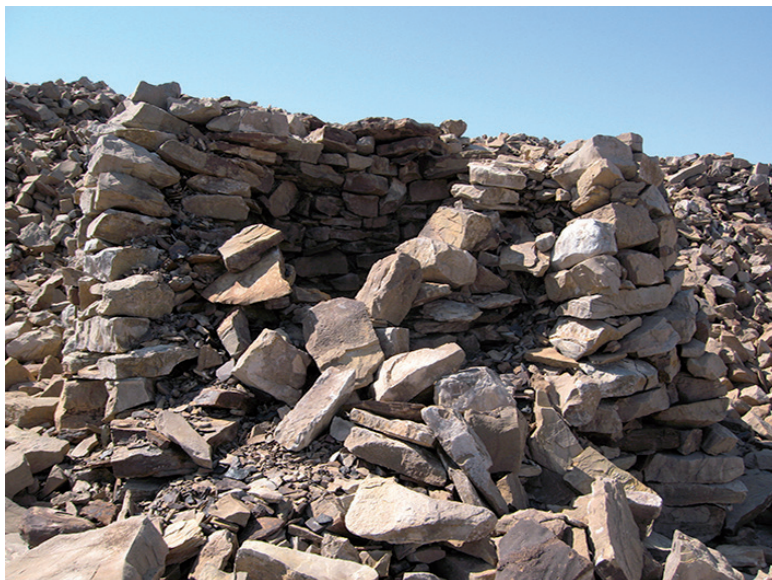
**Fig. 13**  
A partially decayed grave  
on Jabal Salūt providing  
evidence for the squared en-  
trance shape and an overview  
of the wall structure.  
© S. Bizzarri.

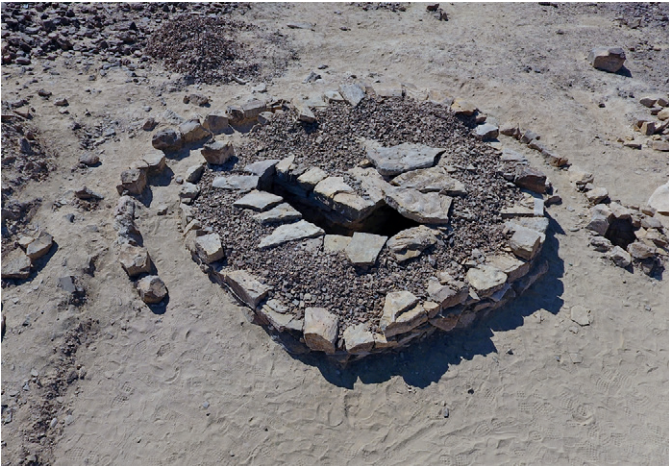
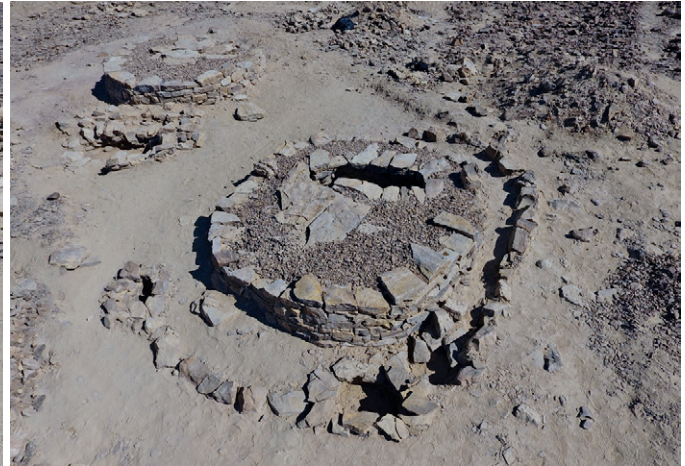
Fig. 12

All restoration and reconstruction works (Fig. 12a, b) were conducted abiding by the UNESCO/ICOMOS principles and guidelines (ICOMOS, 1964, 2003a, 2003b; ICOMOS/ICAHM, 1990; Petzet, Ziesemer, 2004). Specific procedures and methods were perfected during the analysis of the extant structures and planning of the interventions. The principles that most strongly informed the restoration and reconstruction process were the evident distinction between the original surviving structure and any added part, and the use of materials and methods as close as possible to the ancient ones.

With the objectives of wider-public enjoyment and site dissemination in mind, the didactic replica of a turret-shape tomb (similar to JS1\_G1 and JS2\_G2) was built along the path accessing the JS4 excavation area (Fig. 15). The structure was designed to show the open section of the tomb, highlighting its most important components: the outer wall’s base courses, the structure of the vault, and the inner chamber’s layout. The use of (hidden) cement-based mortar in the walls provides stability to the structure and allows the visitor to safely enter and examine the tomb. The common shape of the entrance of similar graves is conversely visible in the completely reconstructed grave JS4\_G2 (Fig. 12).

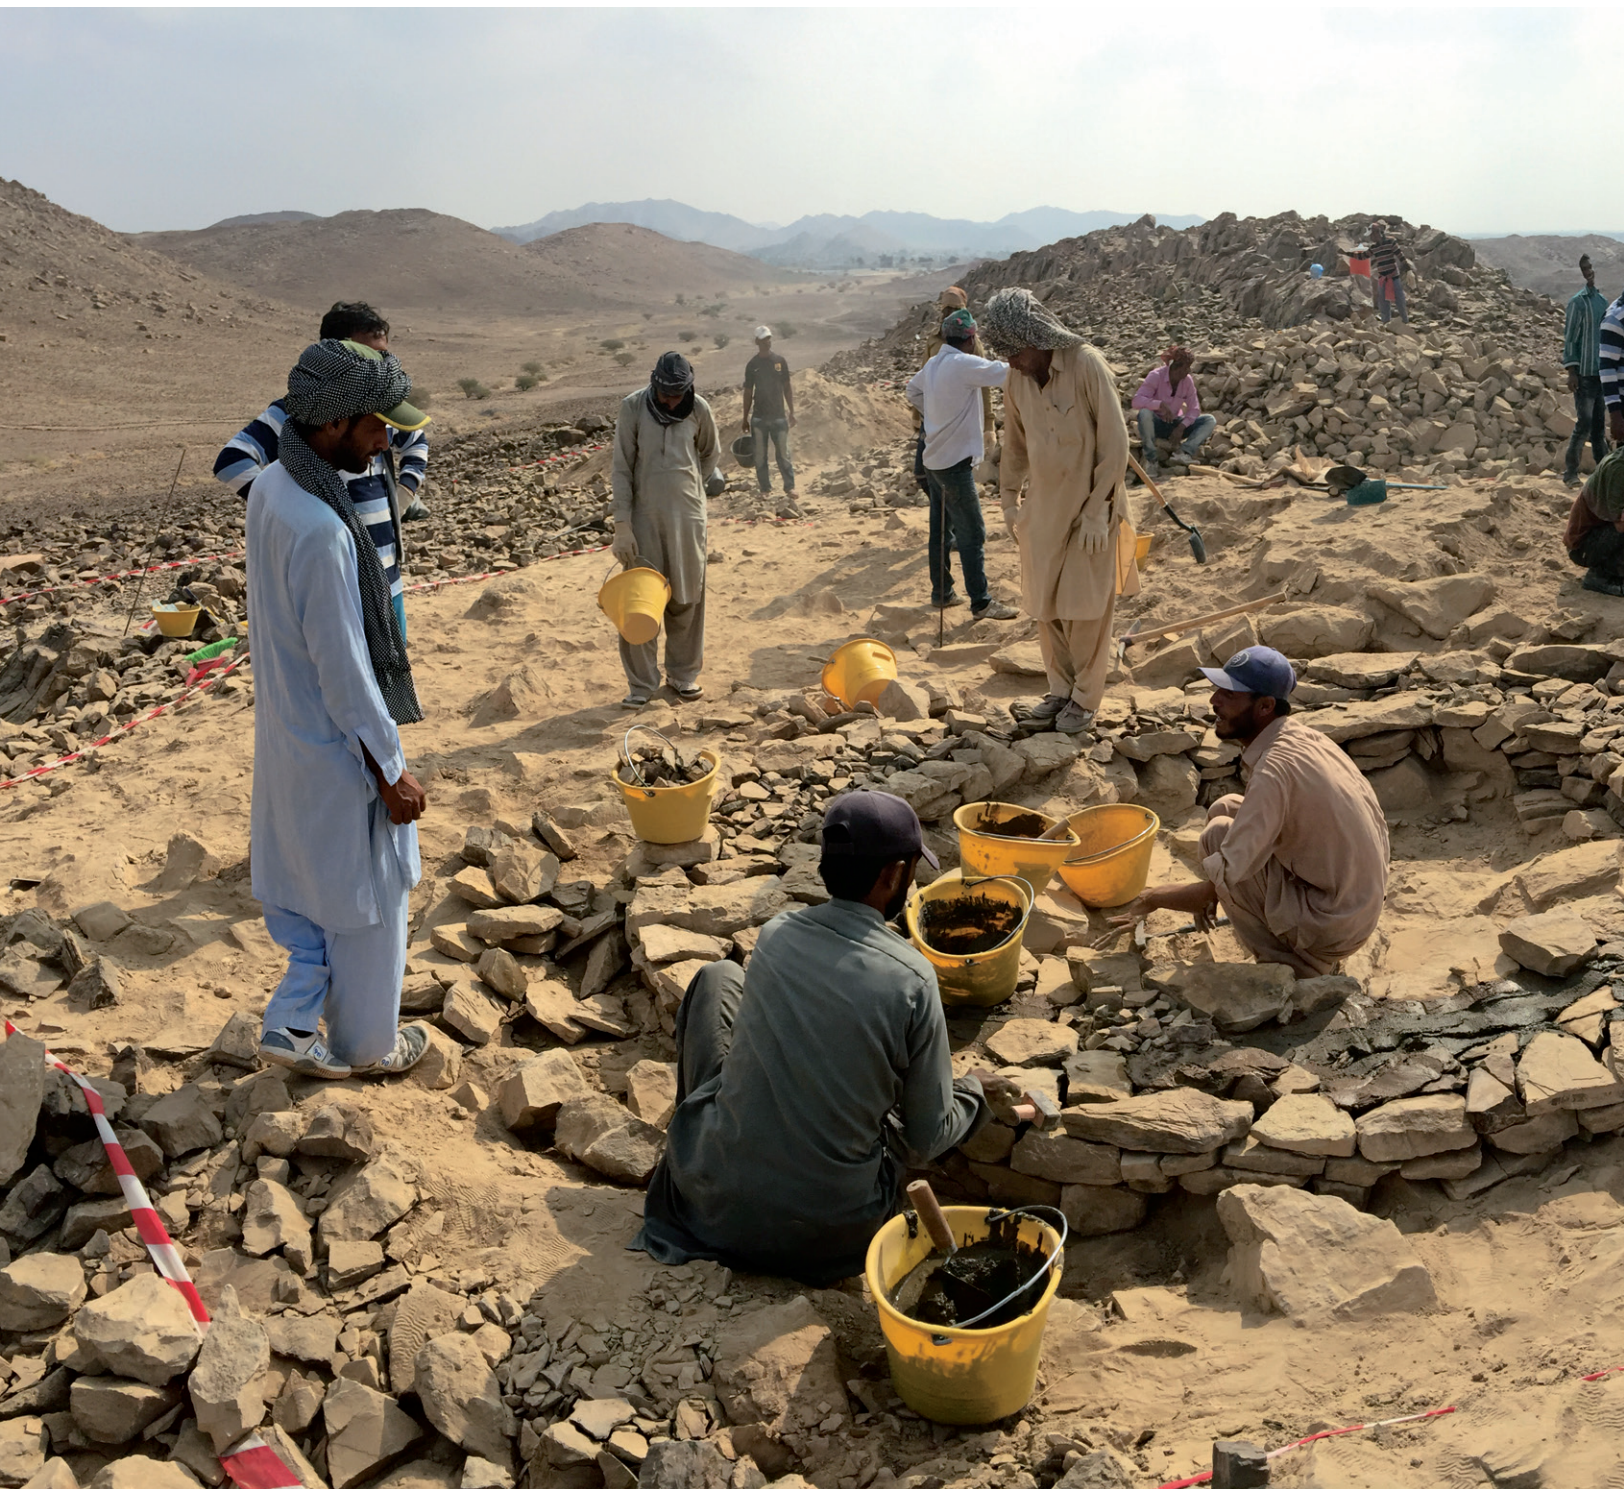
**Fig. 16**  
Initial steps in the reconstruction  
of the turret-shape (or beehive)  
tomb JS4\_G2. The base for the  
double-faced perimeter wall is laid  
above the surviving stones of the  
original structure. © S. Bizzarri.

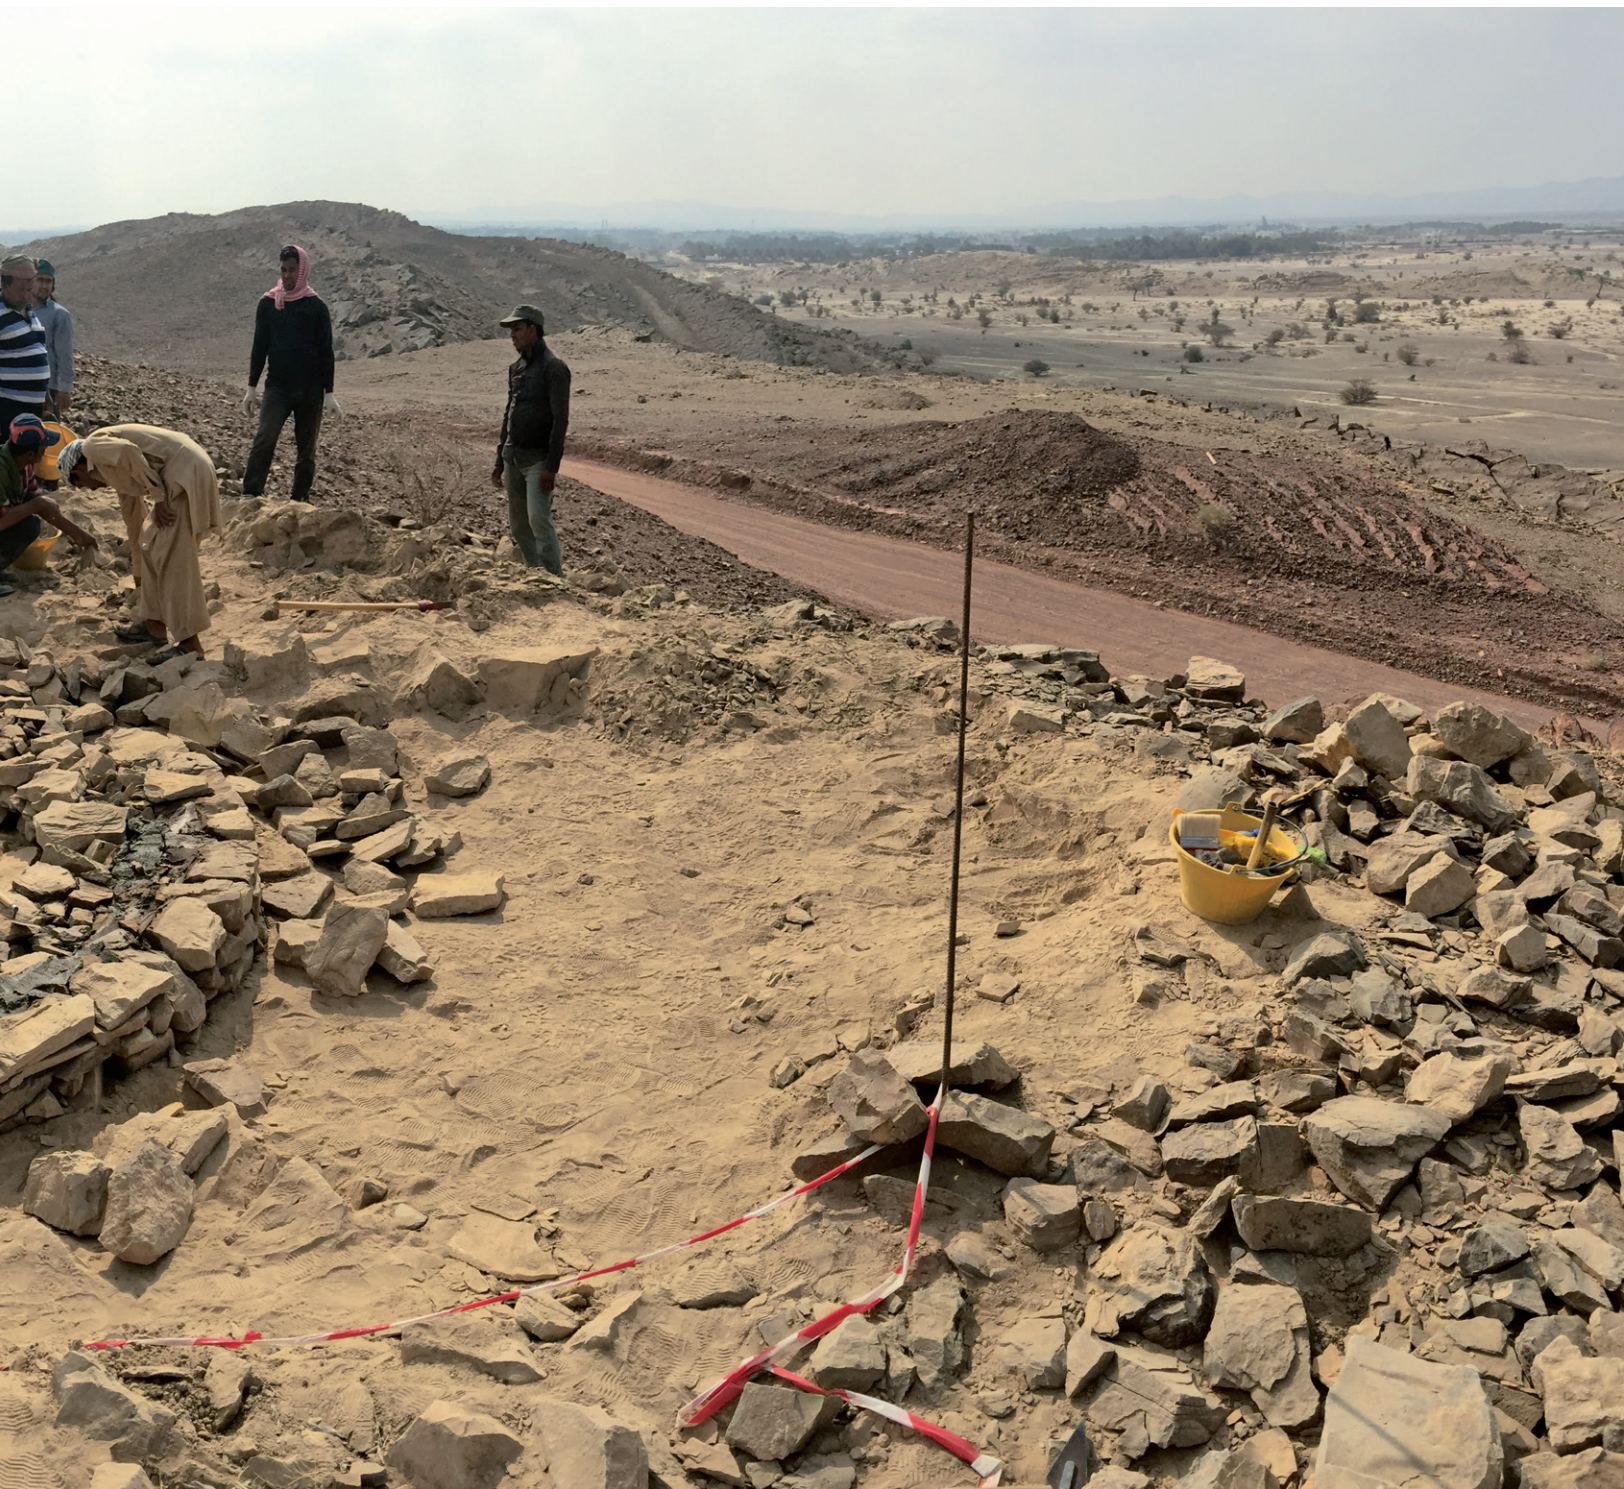
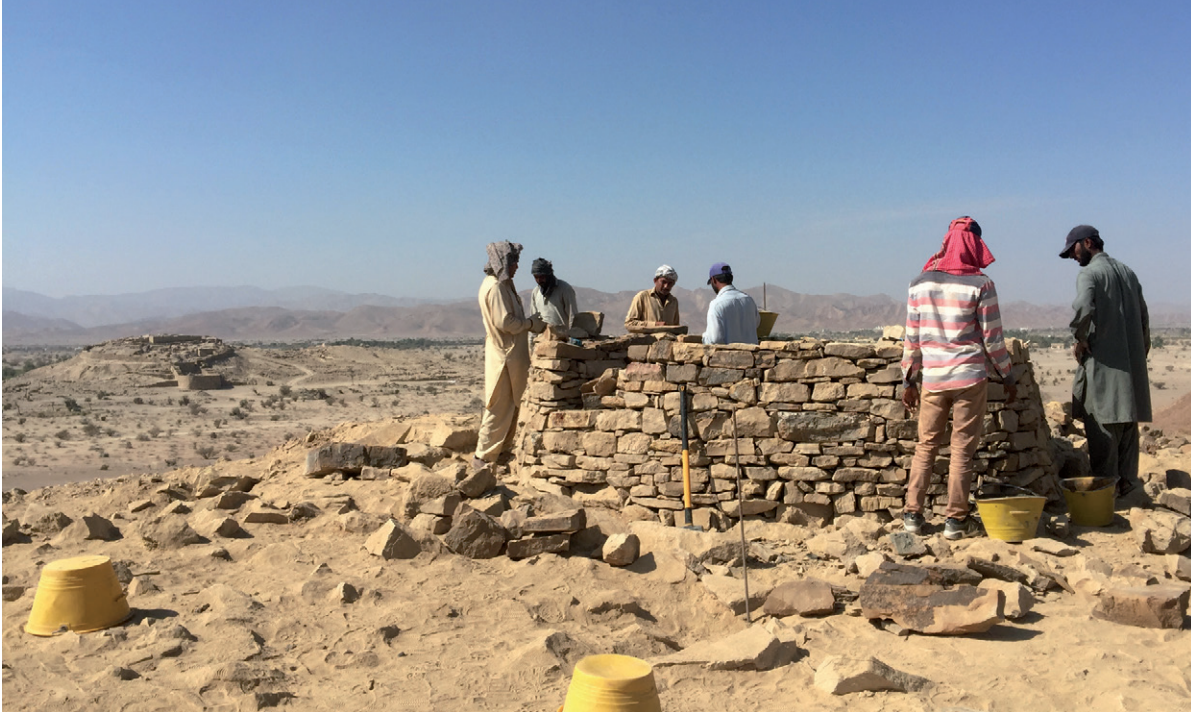
**Fig. 17**  
Reconstruction of tomb JS4\_G2. The mason and his help can carry on the construction standing directly on the wall, with no need to erect scaffolding, a ladder suffices. © S. Bizzarri.

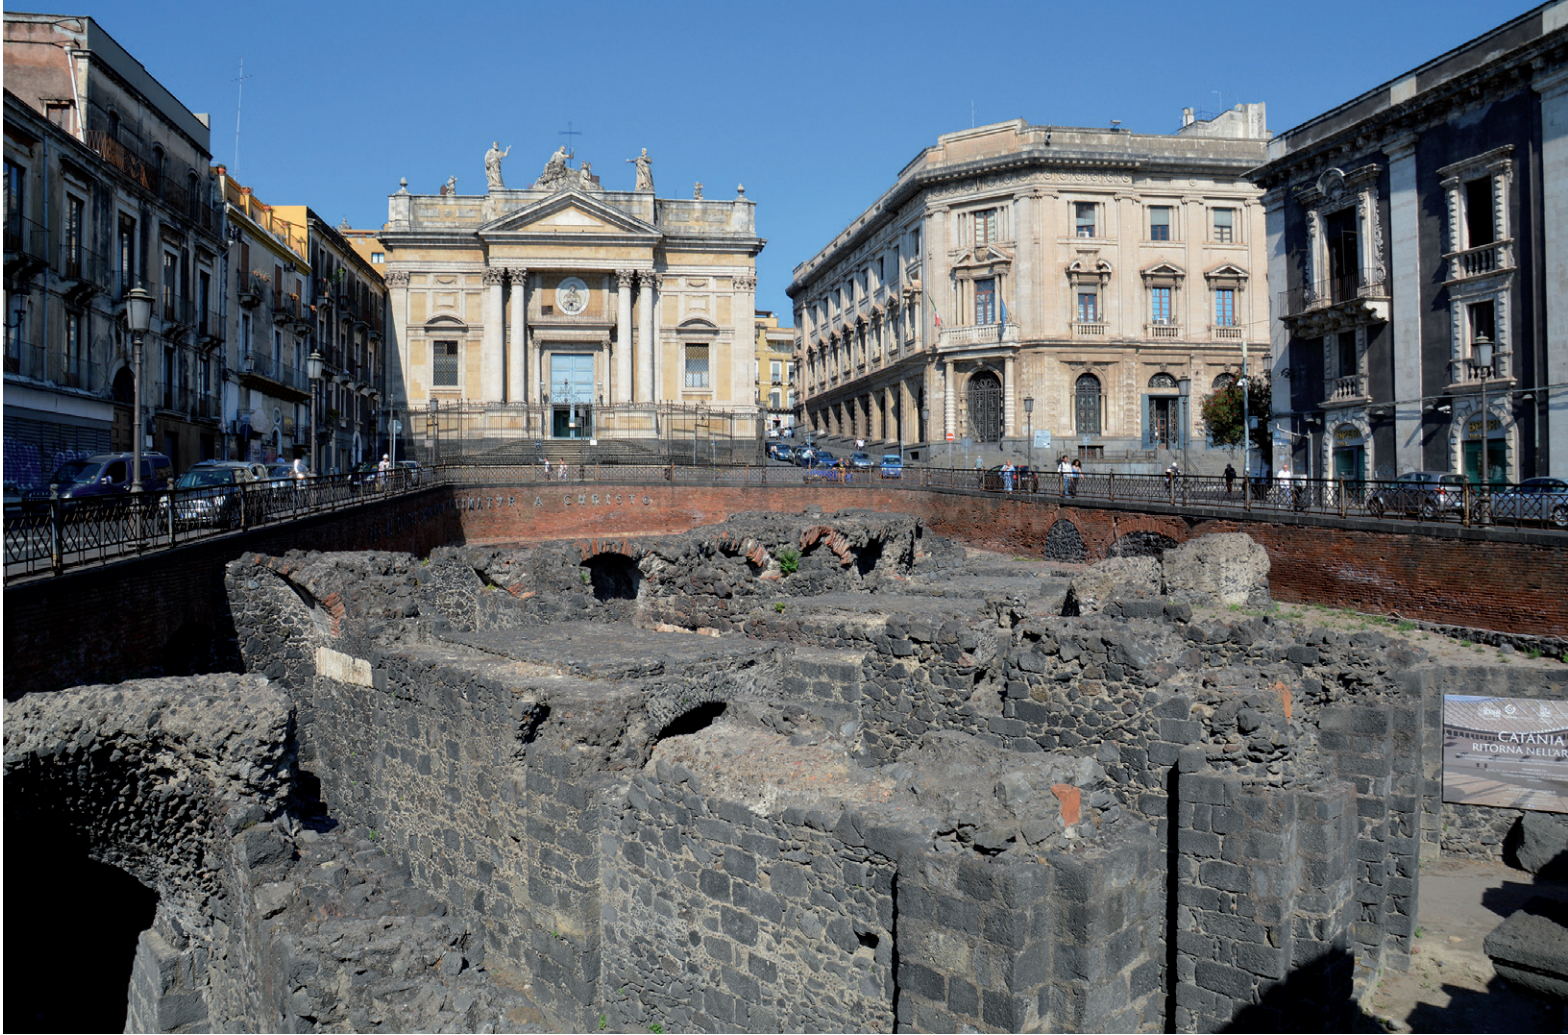
**Fig. 1**  
L'anfiteatro nell'attuale contesto urbano.

I resti archeologici che caratterizzano molti centri storici europei fanno parte di un lento processo di stratificazione storica costituito da sovrapposizioni, trasformazioni, restauri e riusi; tali contesti possono formare delle 'lacerazioni' nel tessuto urbano, affiorando in superficie senza alcuna integrazione con il tessuto urbano moderno. Inoltre, la caratteristica precipua dello 'scavo', luogo per sua natura riservato e pericoloso da percorrere, non agevola la connessione tra istanze di protezione del bene e di fruizione pubblica (Agostiano, Pane, 2013). In questo quadro, non fanno eccezione le rovine greche e romane degli edifici per lo spettacolo (come teatri, anfiteatri e circhi), ancora esistenti nelle nostre città come memoria nobile dell'antichità, non adeguatamente valorizzate, contrariamente a quanto suggerito dalle Carte del restauro e dalla Carta di Siracusa per la conservazione, fruizione e gestione delle architetture teatrali antiche del 2004. Un caso critico è rappresentato dall'Anfiteatro romano di Catania, monumentale archeologia quasi del tutto ipogea, che vive una condizione di 'estraneità' rispetto al centro storico (Fig. 1).

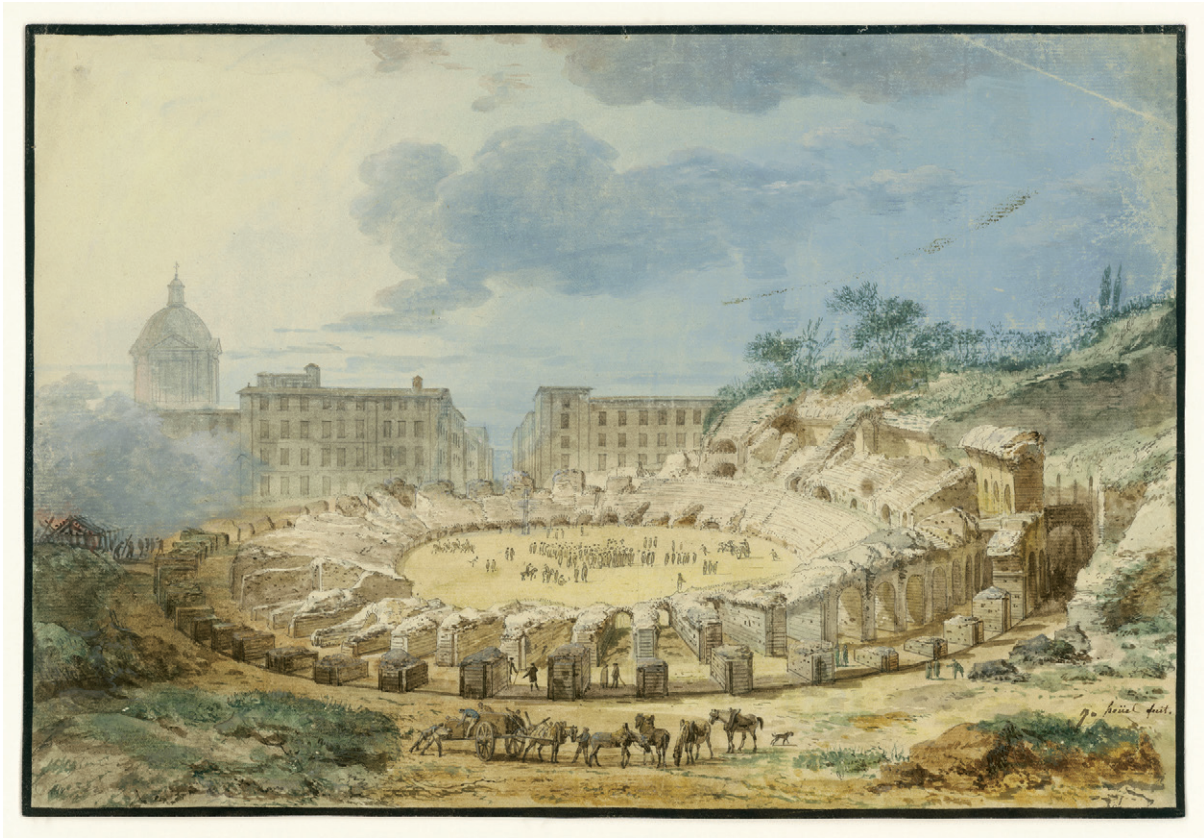
**Fig. 2**  
Ricostruzione ipotetica in una veduta di J.P.L. Houël: sulla destra si può notare la collina Montevegine con uno degli accessi in quota al monumento (J. P. L. Houël, Das Amphitheater von Catania auf Sizilien, um 1776-1779, Gouache und Aquarell © Staatliche Museen zu Berlin, Kupferstichkabinett/ Dietmar Katz).

Le caratteristiche orografiche del sito, prossimo all'area collinare di Montevegine, zona residenziale patrizia in epoca imperiale, hanno condizionato l'impostazione del sistema dei percorsi interni e degli accessi, presenti anche in quota per collegare il colle con il livello superiore della cavea (Figg. 2, 3a, b); l'ingresso principale era posto solo lungo l'asse maggiore Nord-Sud (Tortorici, 2016).

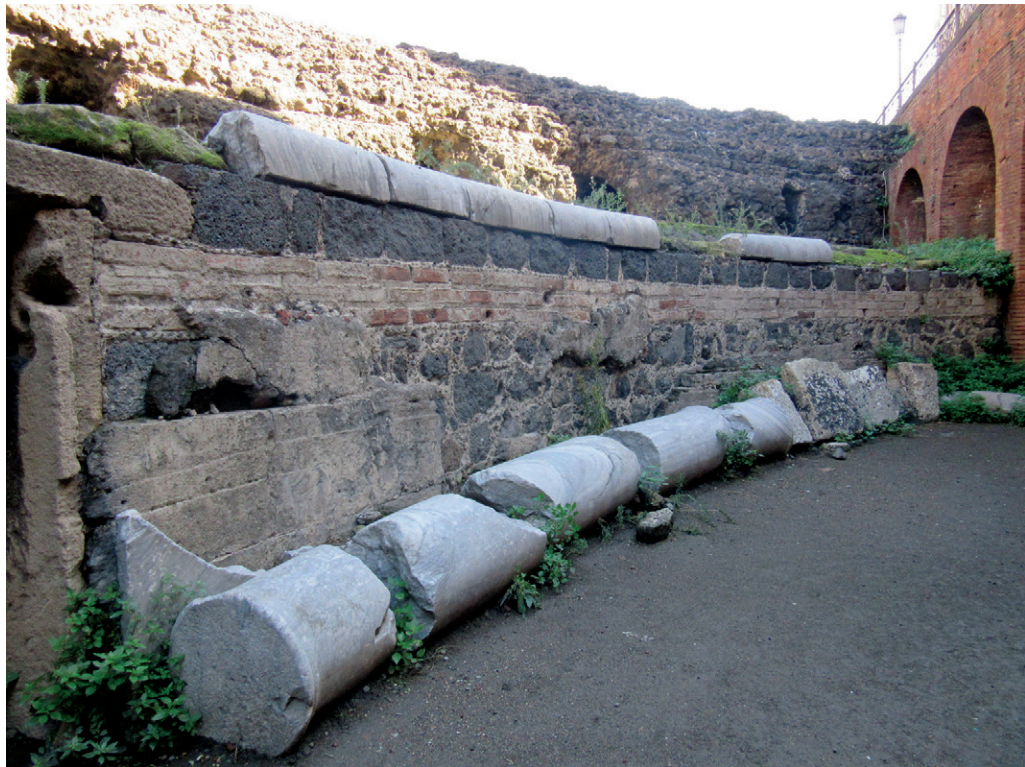
**Fig. 5**  
Vista del muro del podio, della cavea e uno scorcio d'integrazione in muratura di mattoni del 1904; in primo piano eterogeneità dei materiali costruttivi (basalto, laterizio, marmo, calcarenite). *pagina a fronte*

lizzazione dell'anello dell'ambulacro esterno e della *media* e *summa cavea*. A tale fase si attribuisce anche l'impiego dei *sesquipedales* nelle ghiera dei fornicati perimetrali e negli archi di irrigidimento delle volte a concrezione dell'ambulacro. Come nell'Anfiteatro di Siracusa, tali soluzioni progettuali rivelano un'empirica interpretazione del linguaggio tecnico-costruttivo romano in chiave antisismica (Figg. 4, 5) (Beste et al., 2007).

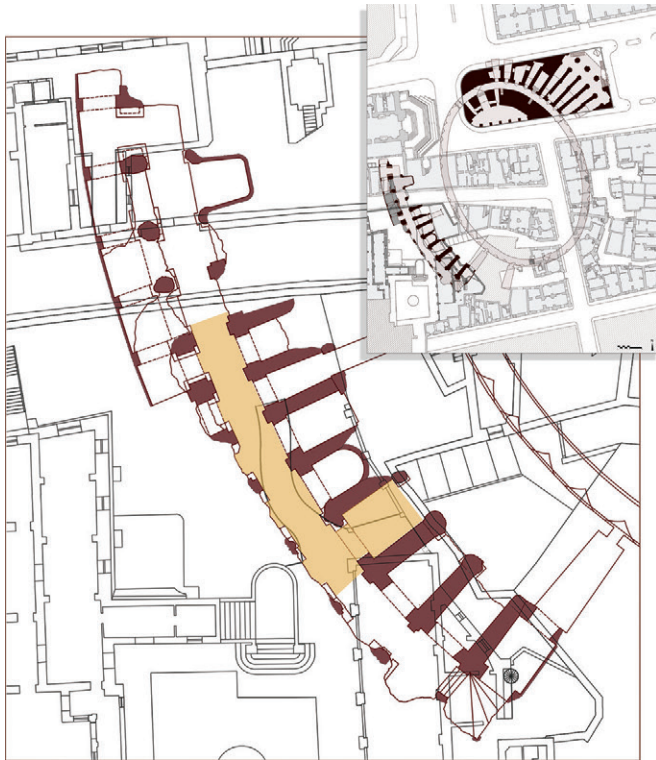
**Fig. 10**  
Rilievo SFM dei settori dal XXXIX al XLI sotto il giardino pensile della villa, eseguito nel 2019.

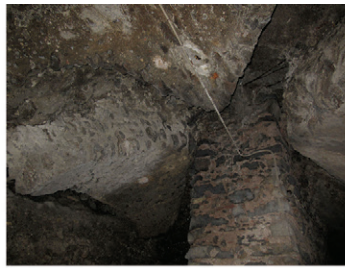
MURATURE POST-ANTICHE (AMBULACRO INTERNO)

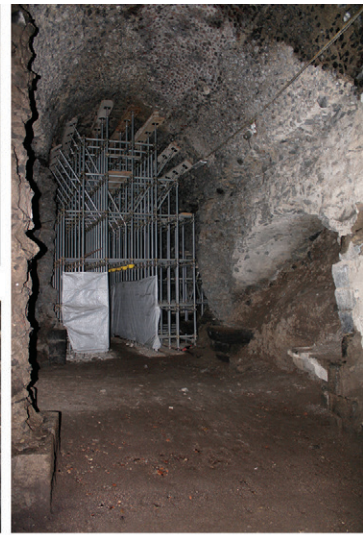
CASTELLO IN TUBI INNOCENTI (AMBULACRO ESTERNO)

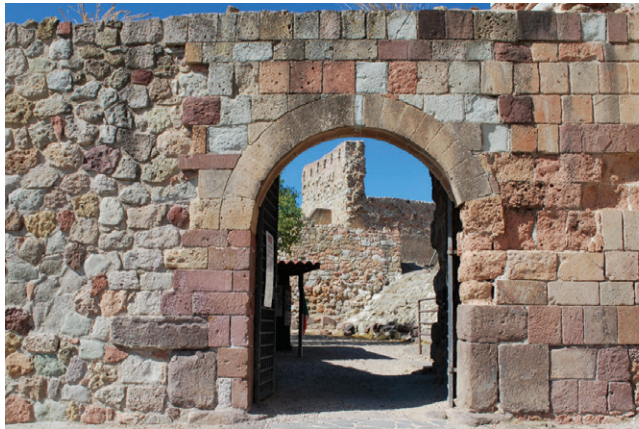
01 | Bosa, Serravalle castle, particular of the fortified wall in volcanic rock ashlars

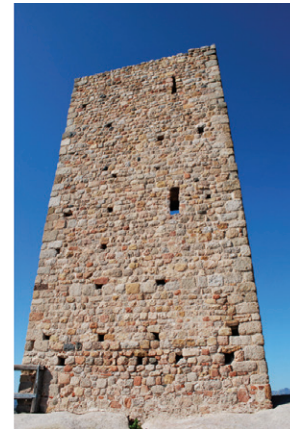
02 | Olbia, Pedres castle, particular of the tower in granitic rock ashlars

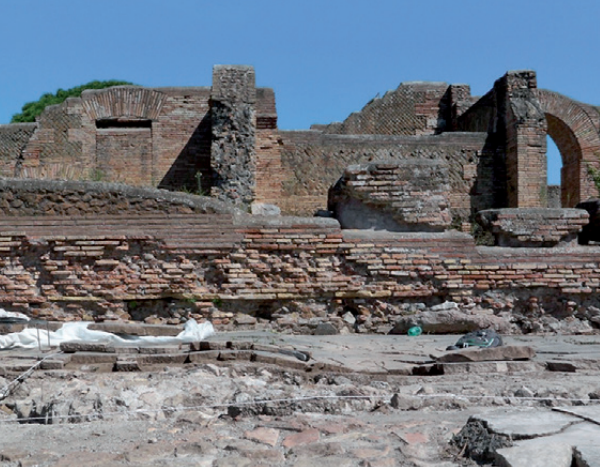
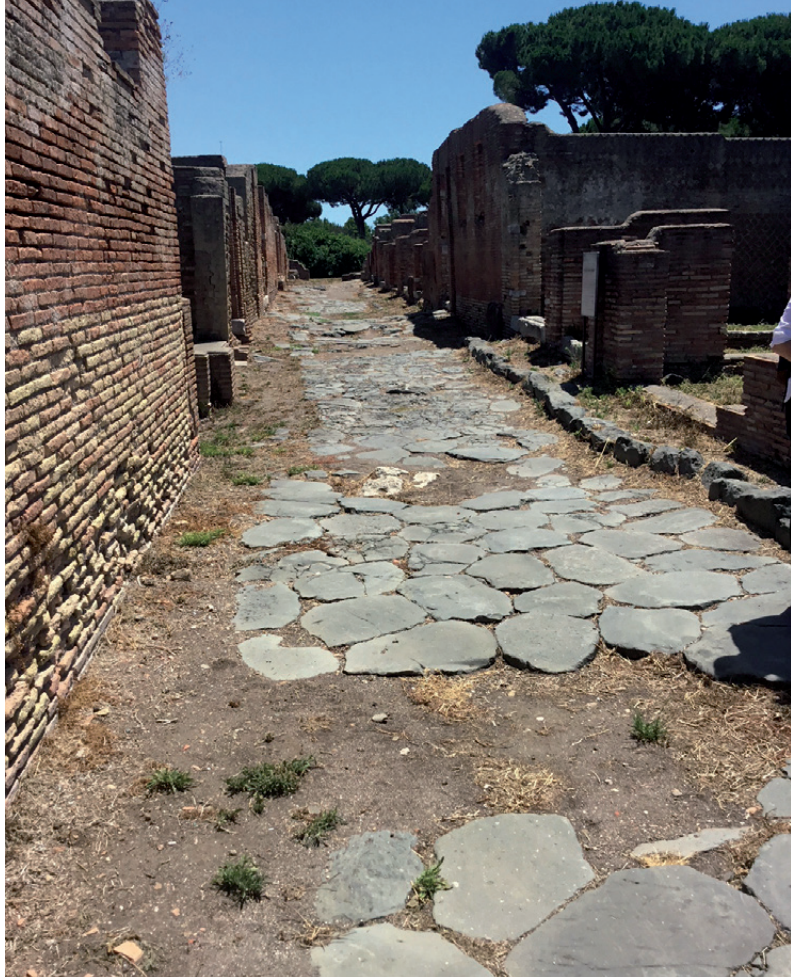
**Fig. 2**  
Fenomeni di subsidenza del terreno  
a Reg. I Forum (Ostia Forum Project)  
b Reg. V.
