# RA

restauro archeologico

Rivista del Dipartimento di Architettura  
dell'Università degli Studi di Firenze

Anno XXIX numero 1/2021  
Registrazione Tribunale di Firenze  
n. 5313 del 15.12.2003

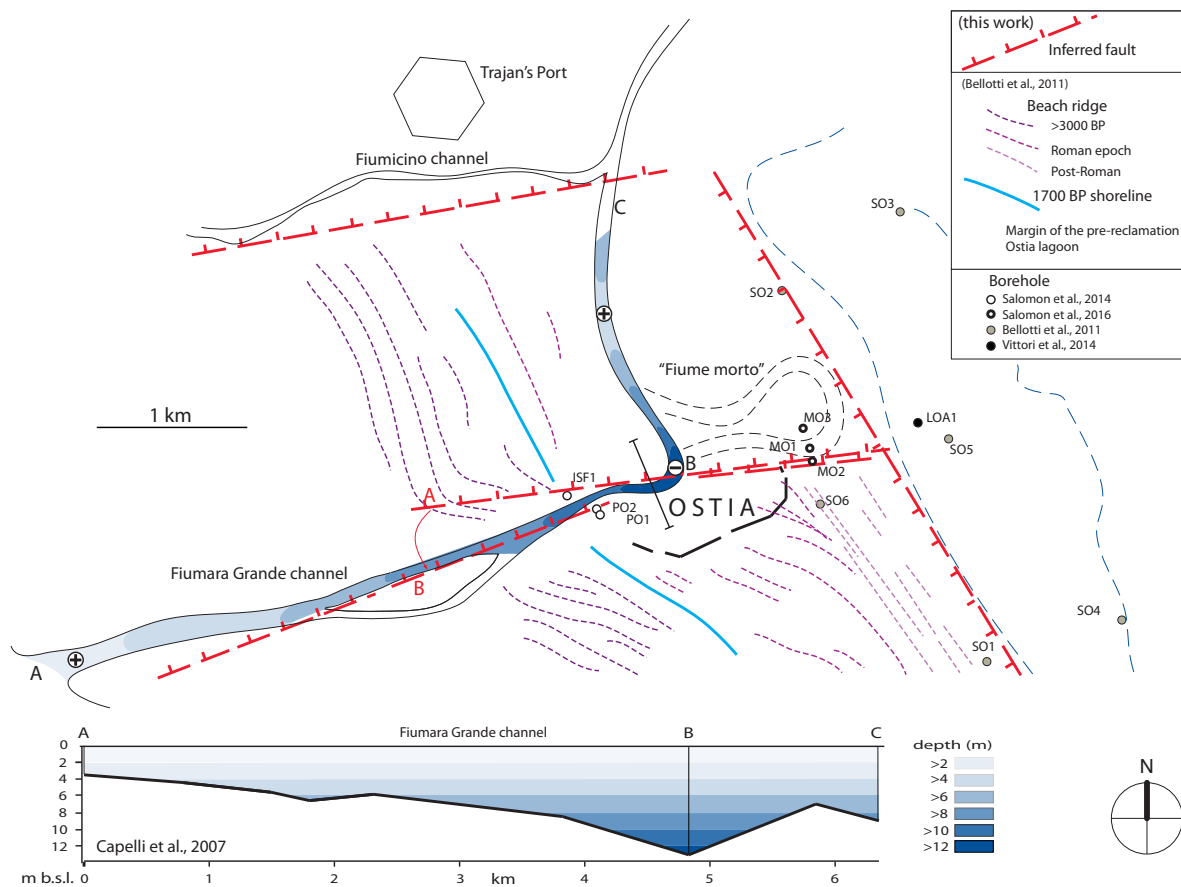
Fig. 3  
 Sezioni dei sedimenti alluvionali e la presenza della faglia B in direzione W-SW/E-NE (INGV, Roma)

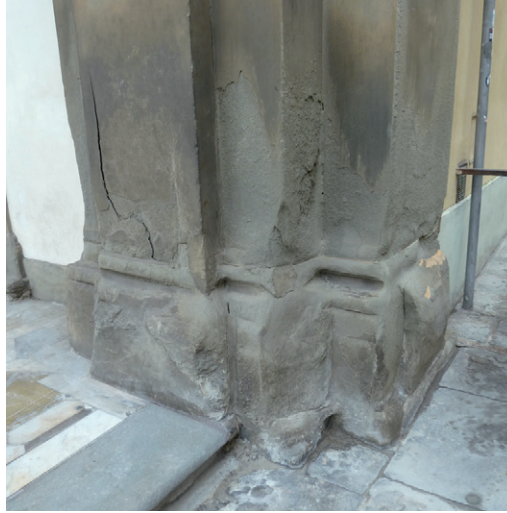
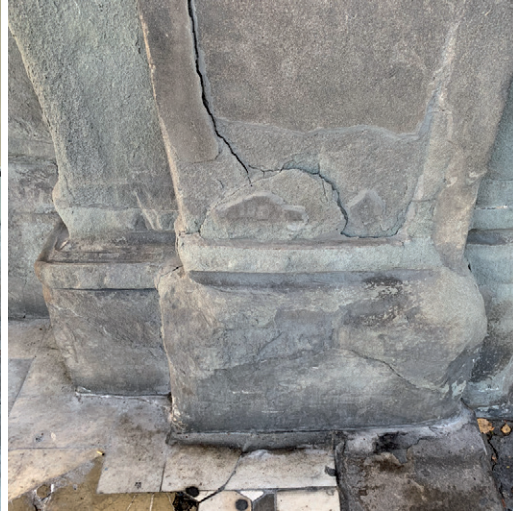
**Fig. 3-7**  
 Immagini di dettaglio della parasta d'angolo di sinistra del Loggiato della SS. Annunziata. Foto: Maddalena Branchi, 11/2020.
