restauro archeologico

Conoscenza, conservazione e valorizzazione
del patrimonio architettonico
Rivista del Dipartimento di Architettura
dell'Università degli Studi di Firenze

2 | 2023

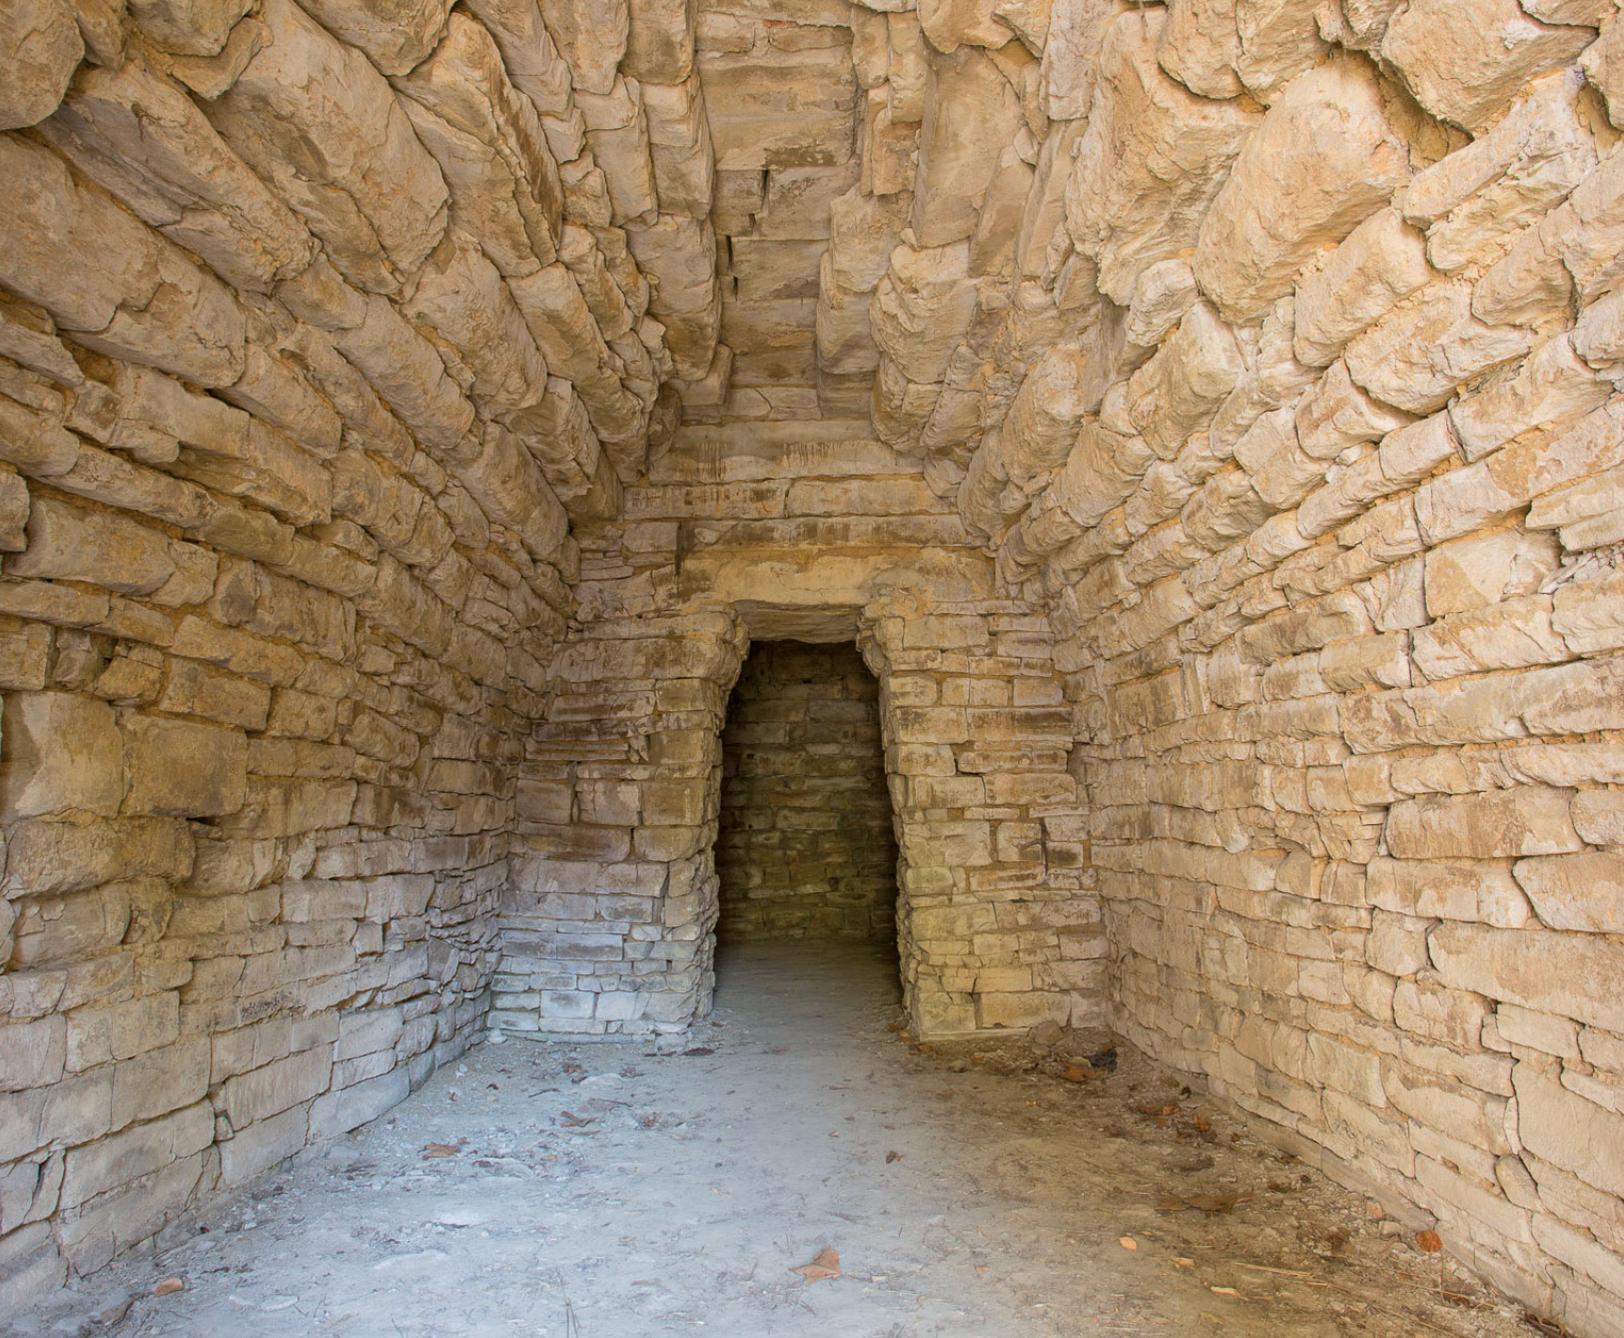
Tumulo di Camucia, camera
con copertura a lastre in
aggetto (foto PB 2017).

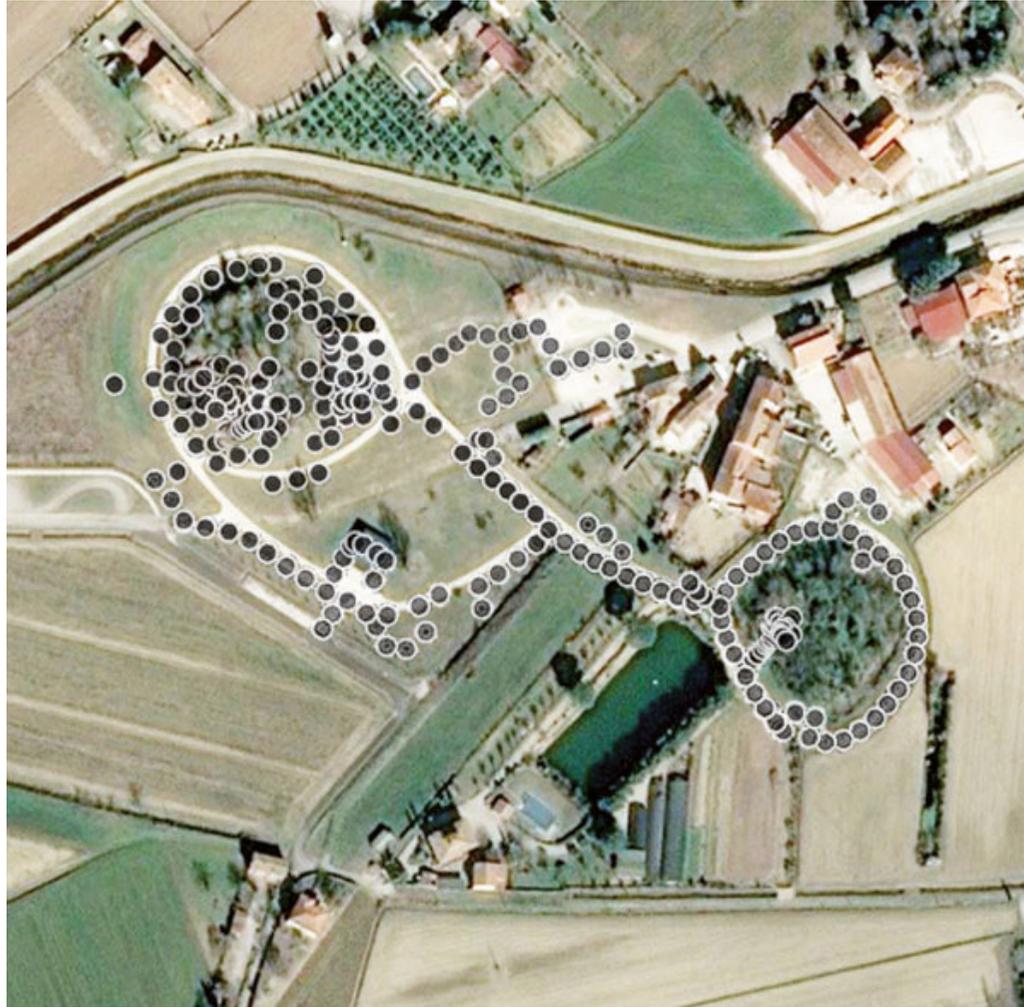
Fig. 2
Vista zenitale dei tumuli del Sodo (tumulo I a destra, tumulo II a sinistra) con la posizione delle oltre duecentonovanta scansioni laser scanner eseguite (elaborazione G.A., E.C., D.D.D., coordinamento P.M.).

Gli approfondimenti sui tumuli del Sodo e di Camucia hanno avuto inizio a partire da una campagna di acquisizione dati tramite laser scanner, consistente in oltre 360 scansioni (fig. 2)¹⁴, cui ha fatto seguito una complessa fase di studio e processamento dati al fine di ottenere piante e sezioni ritenute necessarie a evidenziare aspetti salienti del complesso archeologico.

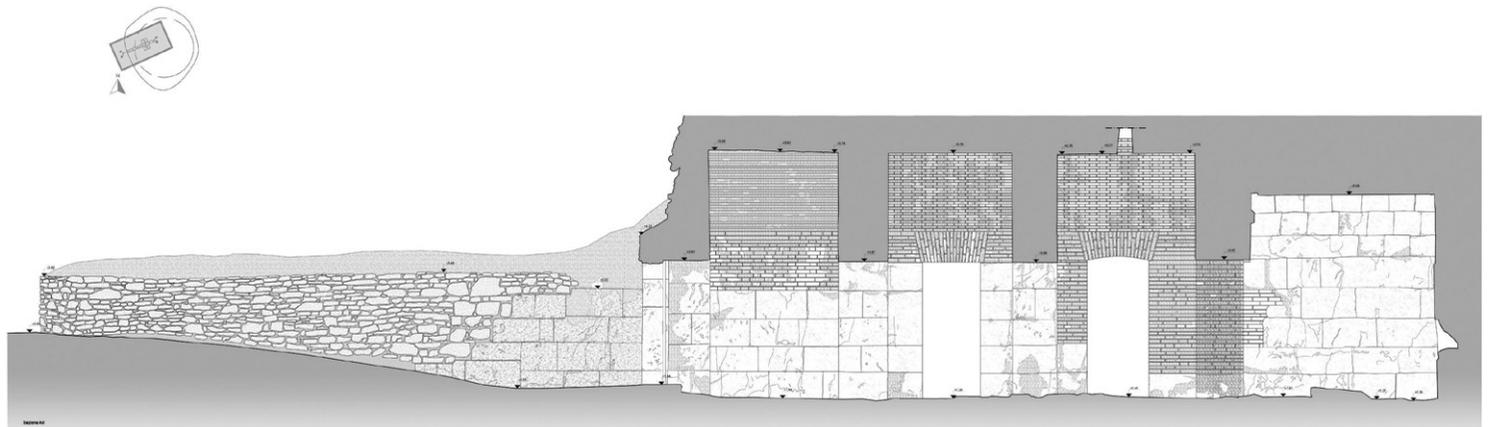
Fig. 6

Tumulo I del Sodo, sezione longitudinale della Tomba 1 con le viste di entrambi i lati (elaborazione G.A., E.C., D.D.D., coordinamento P.M., 2019).

Le pareti della tomba sono realizzate in grandi conci in arenaria accuratamente squadrati, disposti su filari orizzontali pressoché continui. L'altezza dei conci varia da 39 cm a 60 cm, la larghezza massima è di 114 cm. Complessivamente si tratta di un apparecchio murario pseudoisodomo, salvo alcune porzioni delle facce interne dei pilastri frapposti ai tre vani in asse, dove si ha un'alternanza fra conci interi e conci appaiati ad opera isodoma (fig. 6).

Nella zona di colmo della copertura laterizia del terzo atrio era stata predisposta un'apertura verticale, oggi parzialmente tamponata nella parte superiore (fig. 6). È probabile che i restauratori avessero voluto predisporre un camino per favorire la ventilazione naturale della tomba. Sarebbe opportuno approfondire l'efficacia di un simile sistema di ventilazione, al fine di valutare il ripristino dell'apertura al colmo delle falde di copertura. Va inoltre detto che l'acqua raccolta nel *dromos*, per le pendenze del piano di calpestio, viene convogliata verso l'ingresso della tomba.

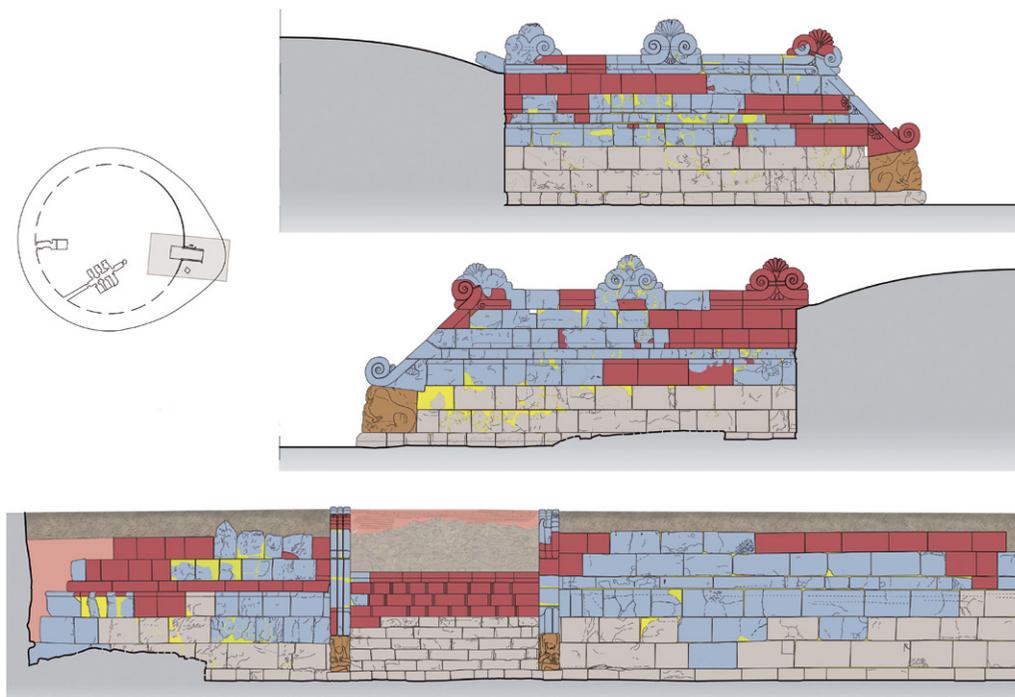
Fig. 8
Tumulo II del Sodo, fianchi e prospetto frontale dell'altare-podio con evidenziati le parti originarie (marrone chiaro), gli interventi di anastilosi (celeste), le porzioni lapidee di nuova esecuzione (rosso), i calchi in cemento delle sculture (marrone) (elaborazione G.A., E.C., D.D.D., coordinamento P.M., 2019).

Questa modanatura, con il restante paramento, tramite un angolo stondato prosegue nei fianchi di un monumentale altare-podio che si attesta al tamburo. L'attuale consistenza della muratura della crepidine e dell'altare è il frutto di un complesso restauro, attuato tramite interventi di anastilosi (Zamarchi Grassi 2006, p. 16, nota 8), integrazioni di parti lapidee e sostituzione delle statue alla base dei gradini dell'altare stesso con copie in malta cementizia (Fedeli et al. 2015, pp. 216-218); operazioni queste evidenziate da apposite tavole tematiche elaborate sulla base dei nuovi rilievi (fig. 8).

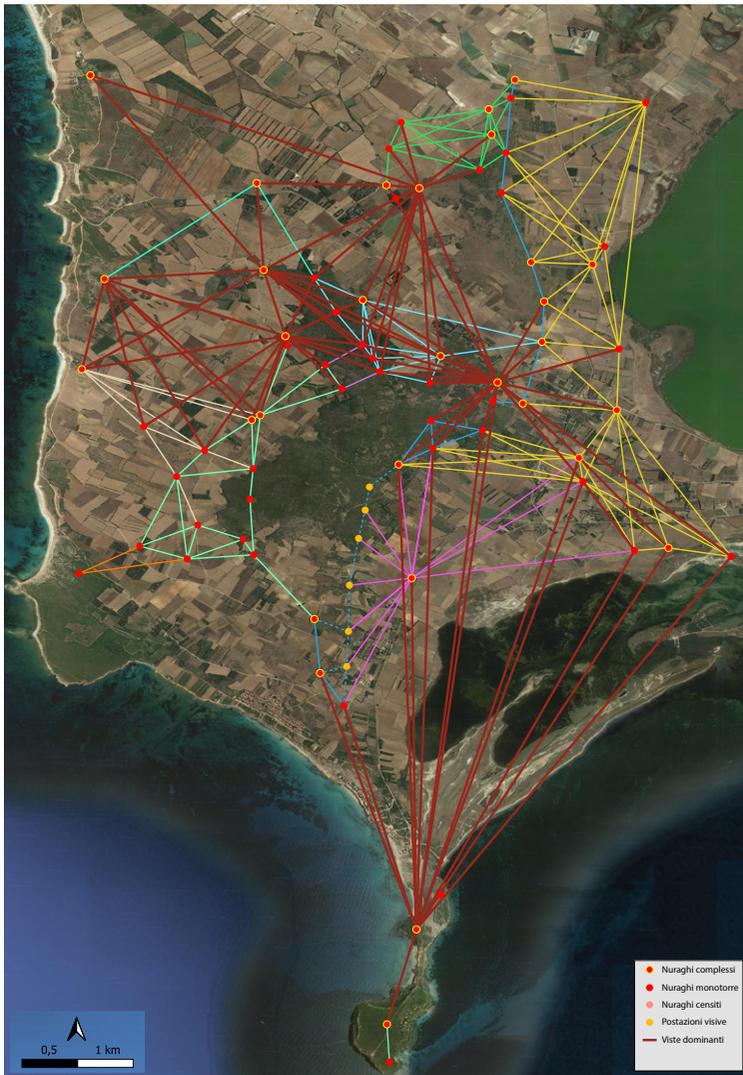
Fig. 8
Mappa delle connessioni visive di sintesi su foto satellitare. Immagine del sito <www.google.com/maps> (08/2022). Elaborazione Giuseppe Sanna, 2023.

comunicativi relazionati alla morfologia (Figg. 8-9). Immediatamente è stato possibile distinguere fra tutti due importanti assi territoriali di passaggio informazioni riconosciuti nei percorsi A e B, di cui il primo è risultato spezzato nella comunicazione visiva tra i nuraghi Matta Tramontis e il Figu de Cara, ponendo diversi interrogativi. Essendo A un percorso visivo nord-sud passante dalla penisola di Capo San Marco e per tutti i nuraghi posti sul bordo del pianoro basaltico che si affacciano verso la pianura interna, questa interruzione di comunicazione ha suscitato dei dubbi sul perché di tale mancanza in un percorso così cruciale.

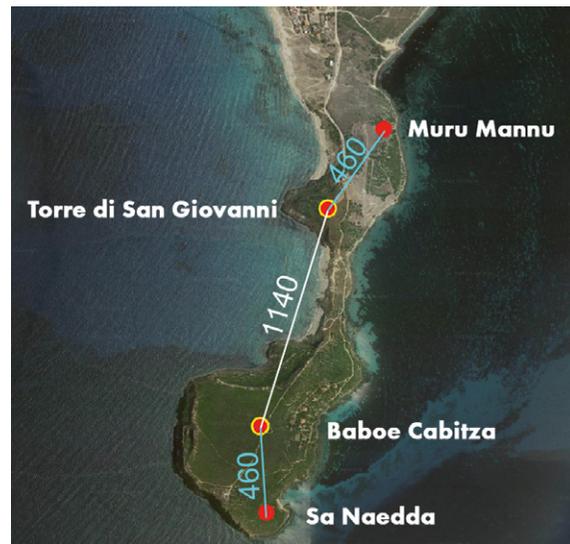
c Analogie di distanza tra le coppie di nuraghi Baboe Cabitza-Sa Naedda e Muru Mannu-Torre di San Giovanni. (Immagine del sito <www.google.com/maps> (08/2022). Elaborazione Giuseppe Sanna, 2023)

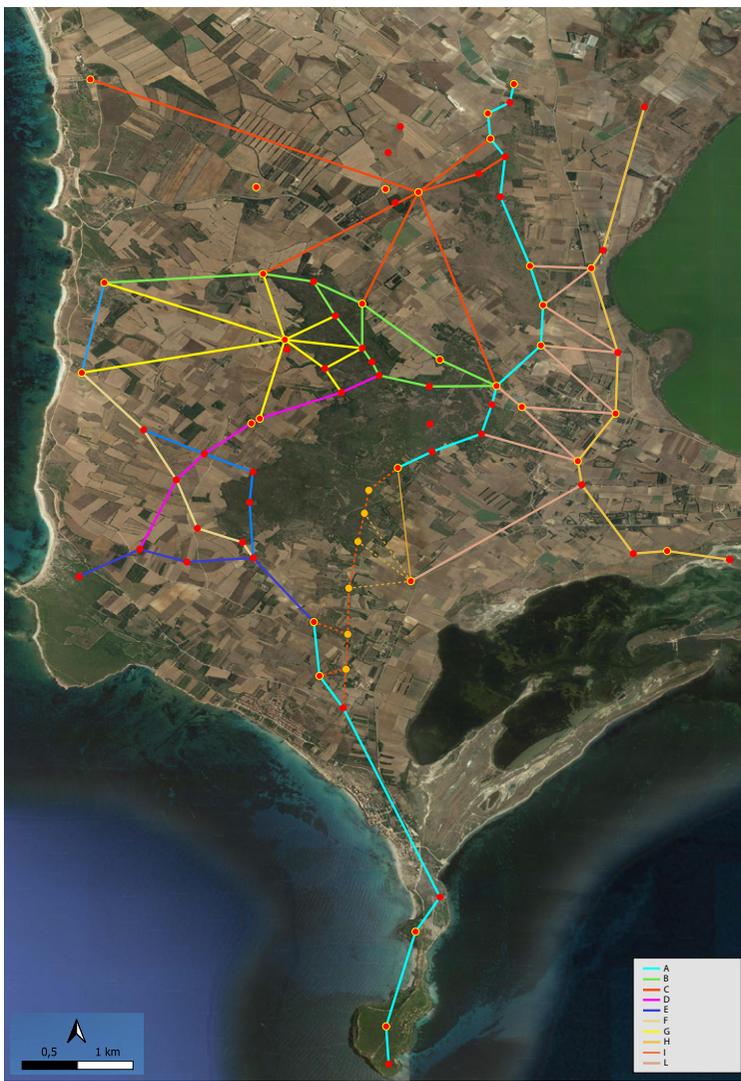
Fig. 9
Mappa DTM delle connessioni visive di sintesi con curve di livello ogni 5 metri. Immagini dei siti <www.google.com/maps> e dati <www.sardegnaeoportale.it> (08/2022). Elaborazione Giuseppe Sanna, 2023.

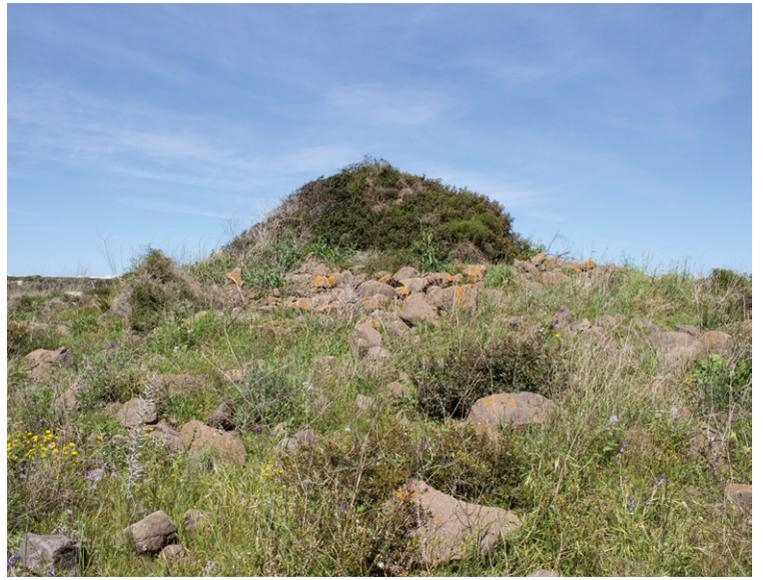
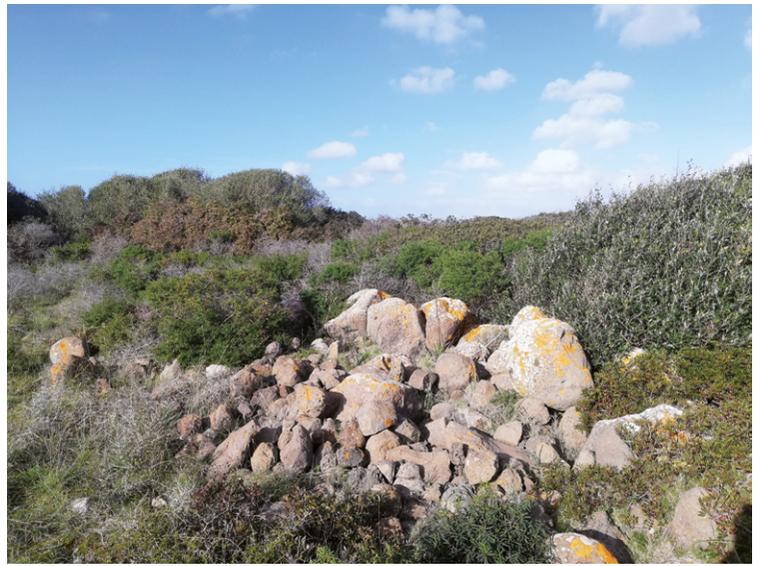
Fig. 11
Nuraghe censito B2:
monotorre, ubicato al centro
di un campo coltivato. Foto
Giuseppe Sanna, 2023.

Così durante la ricerca il primo a essere stato notato è risultato il nuraghe B2 (Fig. 11) vista la sua posizione al centro di un campo coltivato. Avente le caratteristiche del nuraghe monotorre classico, impianto circolare di cui si conservano solo i primi filari di basamento, ha permesso di proseguire con convinzione la ricerca degli altri seguendo questa metodologia di analisi. A causa degli avvallamenti dell'area che rendevano B2 non visibile né dal Matta Tramontis né dal Figu de Cara ha spinto i sopralluoghi sul campo sino all'individuazione del nuraghe C3 (Fig. 12). Fortemente compromesso nella sua integrità e coperto dalla vegetazione mediterranea, in una situazione identica ai nuraghi Zianeddu e Zianeddu II (Fig. 13a, b), il cui stato si deve probabilmente ai lavori nei campi che già in passato si son rivelati causa di sparizione di altri nuraghi.

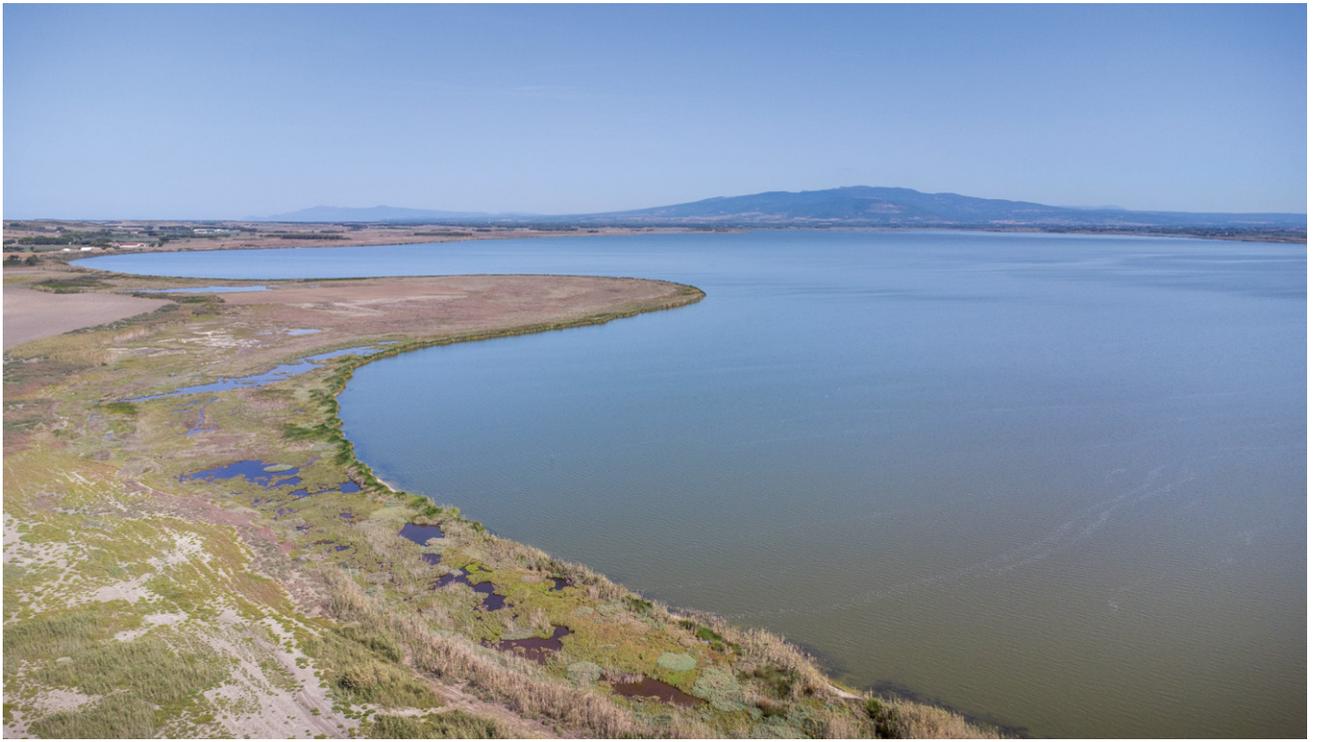
Fig. 21
Conca Illonis.
Foto Giuseppe Sanna, 2023.

questo luogo vi dovesse essere una ragione particolare per infittire a tal punto le comunicazioni tra due quote altimetriche così differenti. Poiché in loco non si è riscontrato nulla di particolare rilievo si è deciso di fare nuovamente ricorso alle *ortofoto 2006-2008 costa* per provare a vedere se con una vista dall'alto fosse possibile intravedere elementi in grado di sfuggire alla percezione dal basso, portando a notare delle evidenze molto interessanti nelle acque dello stagno di Cabras antistanti la zona di Conca Illonis. Un luogo già noto alla letteratura scientifica che ha poi rivelato la potenzialità di poter essere l'epicentro del processo edificatorio di tutti i nuraghi presenti nel Sinis (Fig. 21).

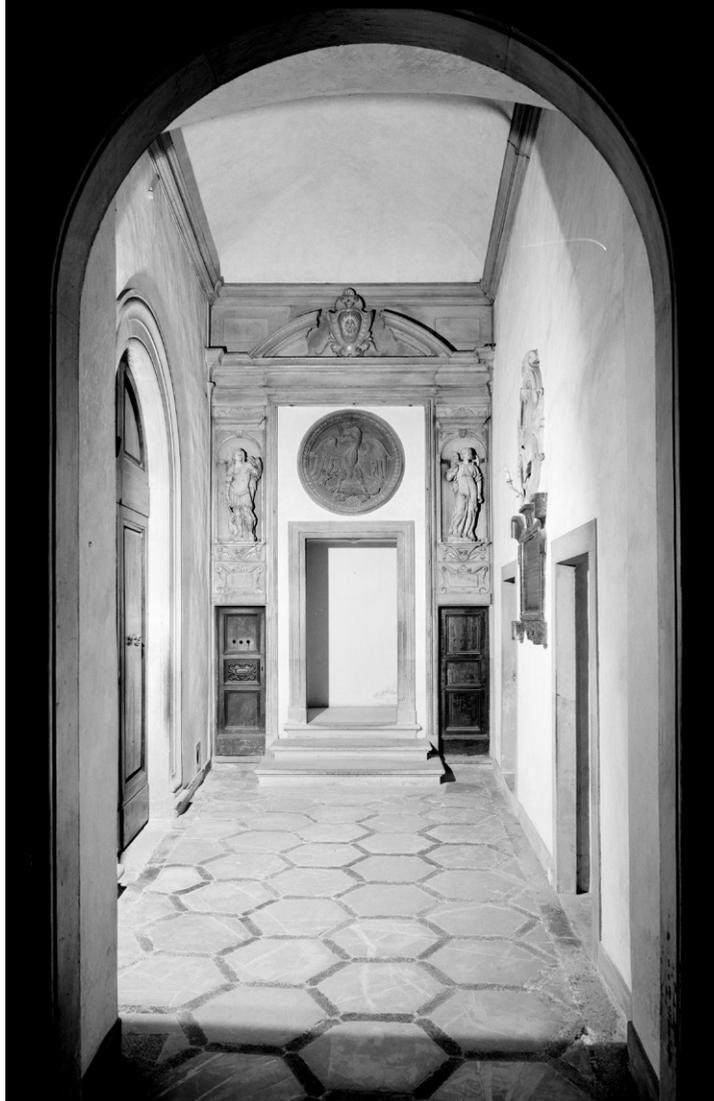
Fig. 4
Loggiato di ingresso al com-
plesso della SS. Annunziata,
Piazza della SS. Annunziata,
Firenze. Foto: Kunsthistori-
sches Institut in Florenz –
Max-Planck-Institut,
fotografo: Ivo Bazzechi.

di pavimentare il loggiato con gli esagoni di Alberese e marmi bianchi che erano stati rimossi dal vecchio pavimento della chiesa ricomponendo detti materiali “in quella forma più adattata al buono ornato di detto pavimento quale mi lusingo che possa soddisfare le cognizioni e buon gusto di Lor Signori”¹⁸. Il nuovo disegno sostituiva il precedente lastrico del loggiato in pietra serena che doveva avere una partitura simile a quella della pavimentazione del chiostro Grande. Nella relazione del marmista, datata 28 maggio 1784, l'autore dimostra la convenienza economica dell'operazione confrontando la spesa del rinnovamento della pavimentazione in pietra serena con quella con i marmi recuperati. Nella relazione sono precisate le operazioni tecniche da eseguire: l'acquisto degli esagoni di Alberese e dei vecchi marmi bianchi, la lavorazione per la riduzione delle lastre alle dimensioni immaginate nel nuovo disegno, il rifacimento dello scalino in pietra che gira tutto intorno al loggiato e la sostituzione di alcuni elementi lapidei, lo zoccolo sulla parete interna e alcune basi delle colonne. I padri, su richiesta del marmista, mettono da parte le mattonelle che stavano in chiesa e li accatastano nei chiostri in attesa della ricollocazione. L'approvazione da parte delle famiglie Pucci tarda ad arrivare e i frati, dopo un anno, lamentano l'ingombrante deposito negli spazi del convento. Nella relazione dell'aprile del 1785, il Buoninsegni comunica ai committenti che le mattonelle di Alberese fornite dai frati non sarebbero state sufficienti a coprire la superficie del loggiato e propone allora di supplire a tale mancanza ideando una nuova

composizione “di maggior vaghezza e nobiltà”¹⁹ nella quale ogni esagono di Albere-
se avrebbe avuto fasce di contorno di marmo bianco ottenute dagli scarti dei marmi
del deposito dei frati:

In corrispondenza delle colonne, la nuova composizione enfatizza la scansione delle
campate con formelle rettangolari, mentre sulla campata centrale davanti all’ingres-
so del portale che conduce in chiesa è data nuova sistemazione alla lastra marmorea
con lo stemma della famiglia Pucci che già si trovava nel vecchio pavimento (Fig. 4).
Nonostante l’aumento di prezzo per la realizzazione del nuovo disegno dovuto a un
maggior impegno artigianale per la manifattura delle listre di contorno, i committenti
approvano il lavoro firmando di mano propria la relazione. Come è avvenuto al pavi-
mento dell’oratorio, il rinnovamento materico del pavimento del portico ne permet-
te anche l’aggiornamento estetico. In questo intervento, l’ideazione progettuale dà vi-
ta a un nuovo disegno di identità e stile originale attraverso il riutilizzo creativo del
vecchio materiale.

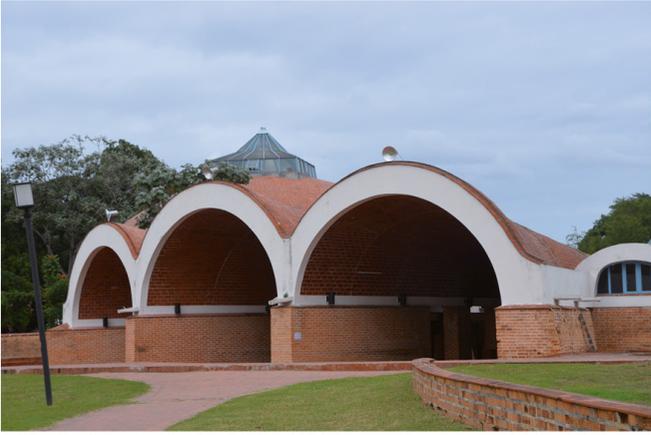
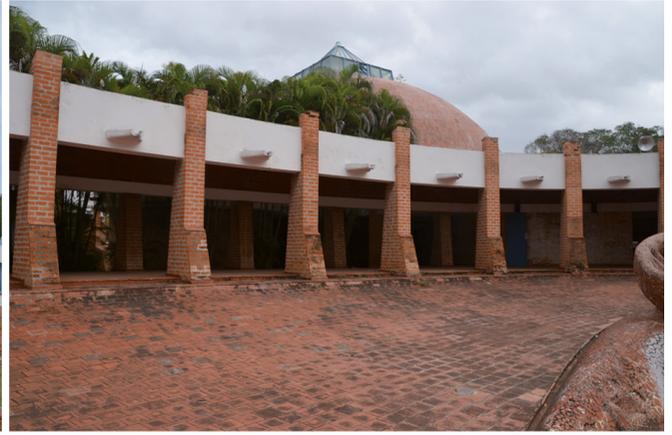
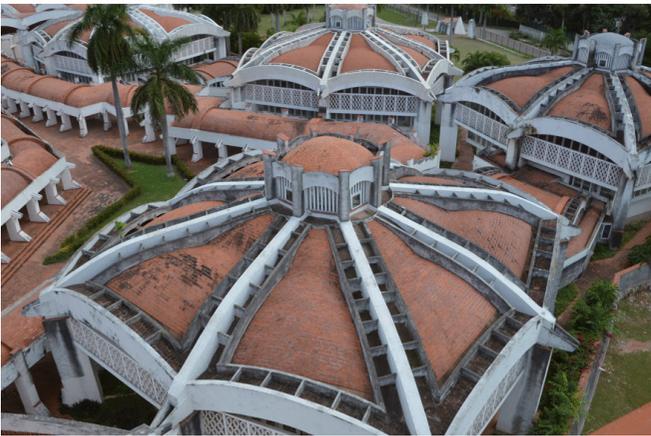
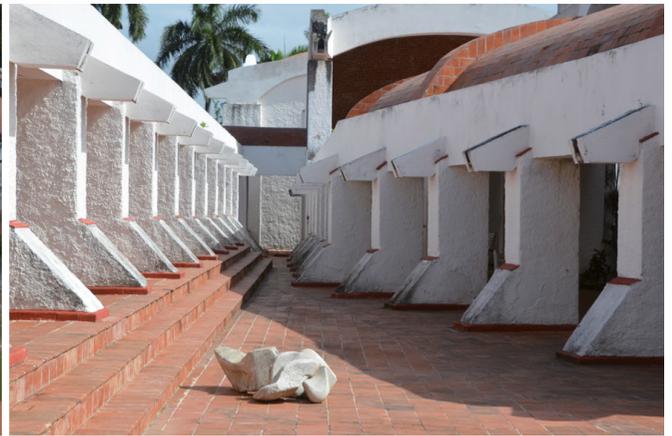
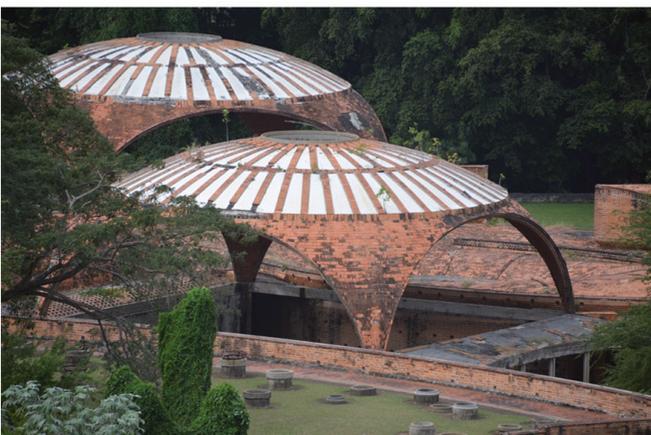
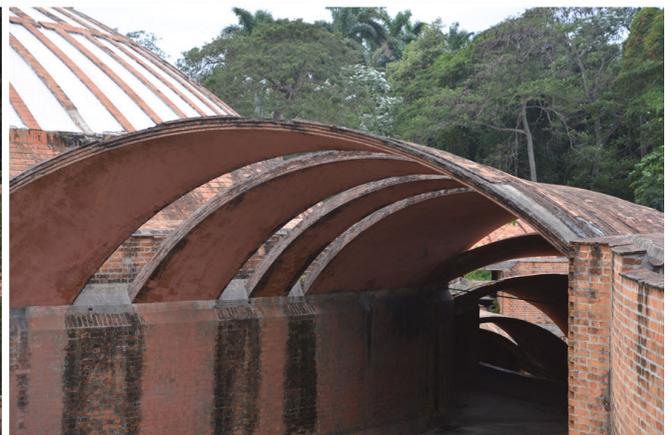
Fig. 2

Dall'alto verso il basso:
le Scuole di Ricardo Porro
(Arti Plastiche, Danza
Moderna) e di Vittorio Garatti
(Balletto e Musica).

Seppur di fatto considerato un complesso scolastico unico, ai tre architetti venne chiesto di realizzare per ciascuna disciplina (danza moderna, balletto, musica, arti drammatiche e arti plastiche) un edificio autonomo (fig. 2). Anche la scelta del luogo non fu

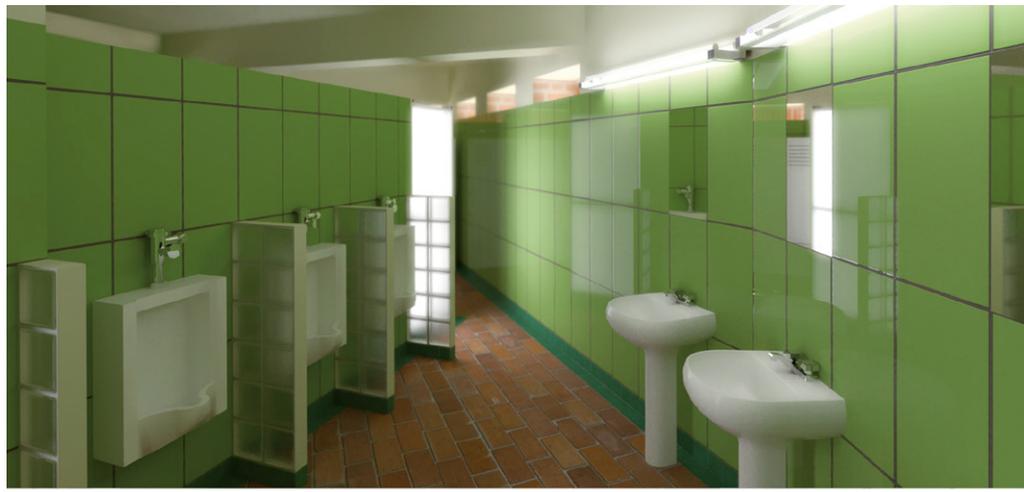
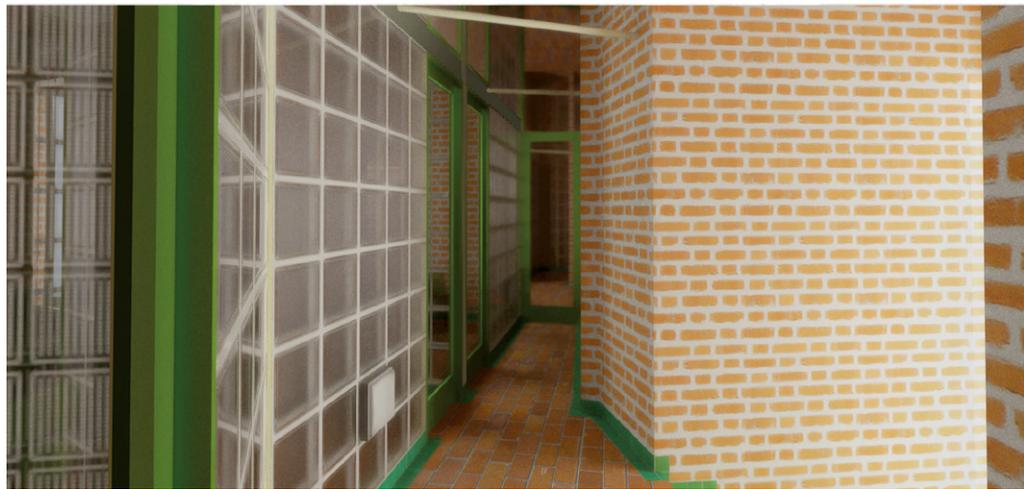
Fig. 6
Roberto Gottardi, soluzione
proposta per gli elementi di
arredo (da *Paradiso*: 2016,
p. 108).

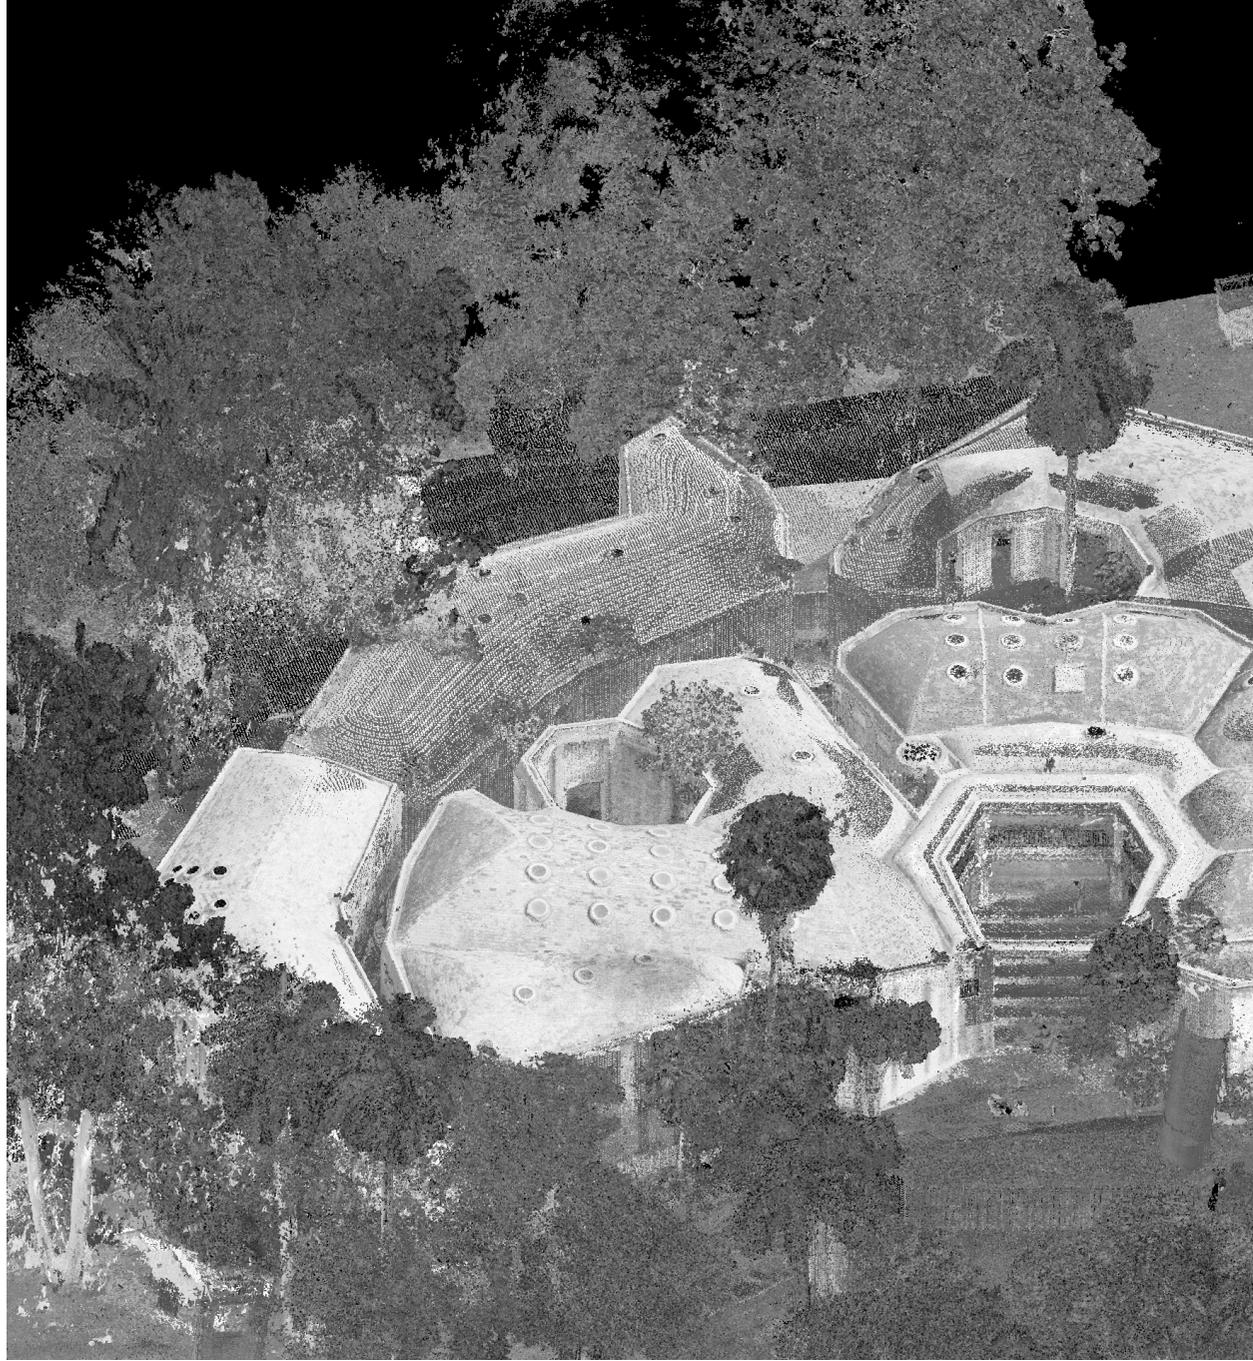
Fig. 3

Modello *pointcloud* della Facultad de Arte Teatral.

Le operazioni di acquisizione¹¹ si sono svolte dal 14 ottobre al 1° novembre 2019 ed hanno visto l'impiego di strumentazione *range based* (scanner laser) per la definizione formale e dimensionale degli spazi e strumenti e tecniche *image based* (camere fotografiche per riprese da terra e aeree) per un rilevamento fotogrammetrico degli alzati, delle pavimentazioni e della copertura in grado di descrivere texture e colore dei materiali e il loro stato di conservazione attraverso l'acquisizione del dato cromatico (fig. 2). I dati raccolti hanno consentito la generazione del primo modello *pointcloud* della FAT, dal quale è stato possibile ottenere rappresentazioni 2D e 3D¹² in grado di fornire anche alcune informazioni inerenti ai materiali e alle tecniche costruttive impiegati nella *fabbrica*, utili alla redazione del progetto di restauro e consolidamento. Gli elaborati geometrici dell'intero complesso (in scala 1:100) e quelli specifici dei singoli blocchi (in scala 1:50) hanno consentito di confrontare ed aggiornare i rilievi esistenti¹³, fornendo un supporto dettagliato e metricamente controllato sulla base del quale revisionare e adeguare il progetto di rifunzionalizzazione degli spazi (figg. 3-5).

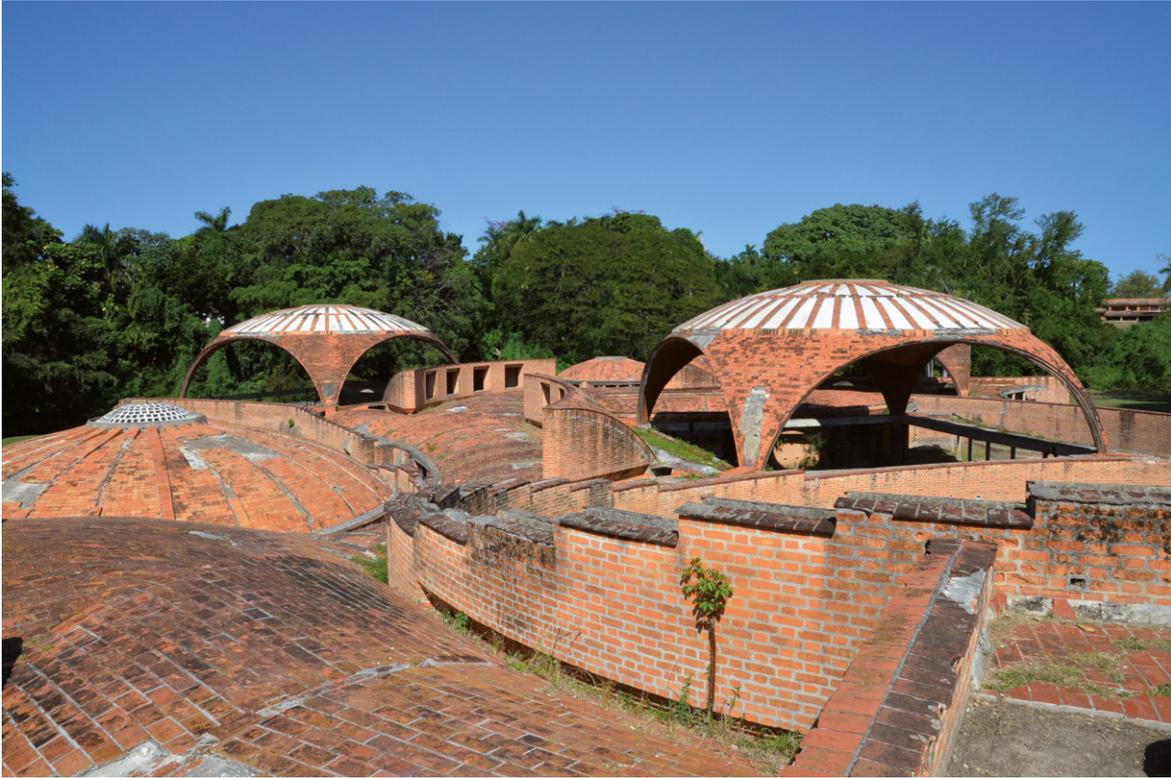
Fig. 4
Le iconiche cupole della Scuola di Balletto di Vittorio Garatti (foto degli autori, 2019).

Dato lo spiccato carattere iconico delle coperture voltate presenti in tutte e cinque le scuole, nel corso della ricerca, si è rivolta grande attenzione a questi elementi. Nello specifico, si è studiata approfonditamente la Scuola di Balletto, con particolare riferimento alla cupola del teatro di coreografia e a una delle cupole delle aule pratiche (fig. 4). Volendo analizzare la stabilità di queste strutture è stato necessario chiarirne in primo luogo gli aspetti costruttivi, attingendo alle fonti storiche (letteratura, disegni di progetto, fotografie di cantiere) per poi valutare l’aderenza delle informazioni acquisite all’evidenza costruita tramite rilievi *in situ*, ispezioni visuali e prove diagnostiche. Questo processo si è reso tanto più necessario data la poca chiarezza iniziale relativamente alle tecniche impiegate per la costruzione delle scuole. Se infatti l’apparenza ingannevole degli edifici e le testimonianze incantate degli architetti che li hanno progettati hanno spinto per molti anni a ritenere che le sinuose coperture delle Scuole Nazionali d’Arte fossero per lo più realizzate in volta catalana (Pizarro Juanas, Rueda Jiménez, 2012; Garatti, 2008; Martín Zequeira, 2005; Loomis, 1999; Segre, 1969), uno studio più ravvicinato e scientifico ha consentito di smentire questa pur poetica leggenda, evidenziando un uso massiccio di cemento armato a supporto delle strutture (Paradiso, 2014; Douglas et al., 2018; Douglas et al., 2019; Douglas et al., 2020; Del Curto, Celli, 2021).

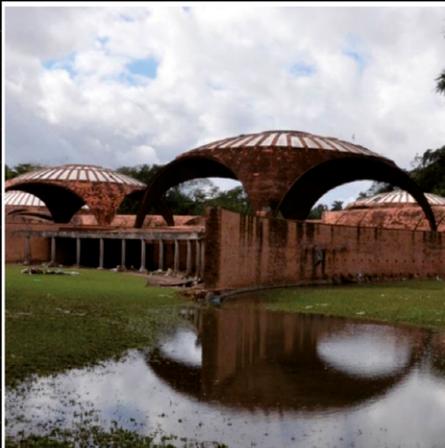
Priority	7
	<i>Architectural value</i>	●●●●●●●
	<i>State of repair</i>	●●●●●●●
	Description	
	Mixed structure dome: concrete framework with clay tile covering	
	Use	
	<i>Original</i>	Dance pavillion
	<i>Current</i>	Dismissed
	Maintenance	
	<i>Overall usage</i>	None
	<i>Later interventions</i>	None
	Focus points	
<i>Strenghts</i>	Pendentives	
<i>Weaknesses</i>	Tie-rods
