restauro archeologico

Knowledge, preservation and enhancement
of architectural heritage
Journal of the Department of Architecture
University of Florence

1 | 2024

Anno XXXII n. 1/2024

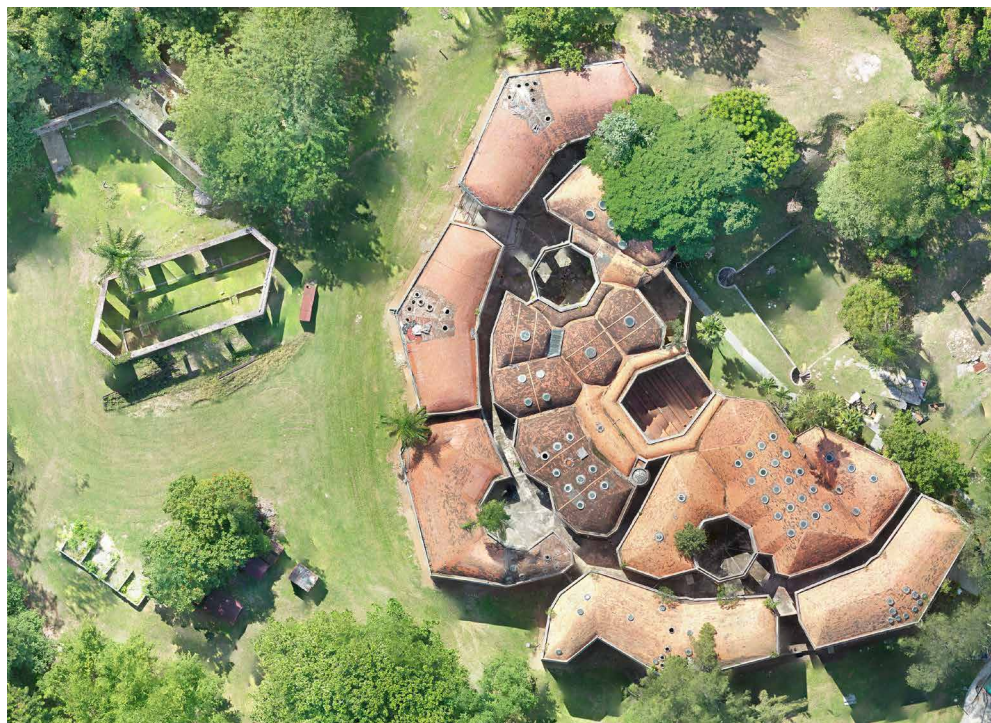
Fig. 6
 Facultad de Arte
 Teatral, Escuelas
 Nacionales de Arte di
 Cubanacán, Havana,
 Cuba, Orthophoto
 (elaboration by
 CHM_Lab, University
 of Florence, 2019)

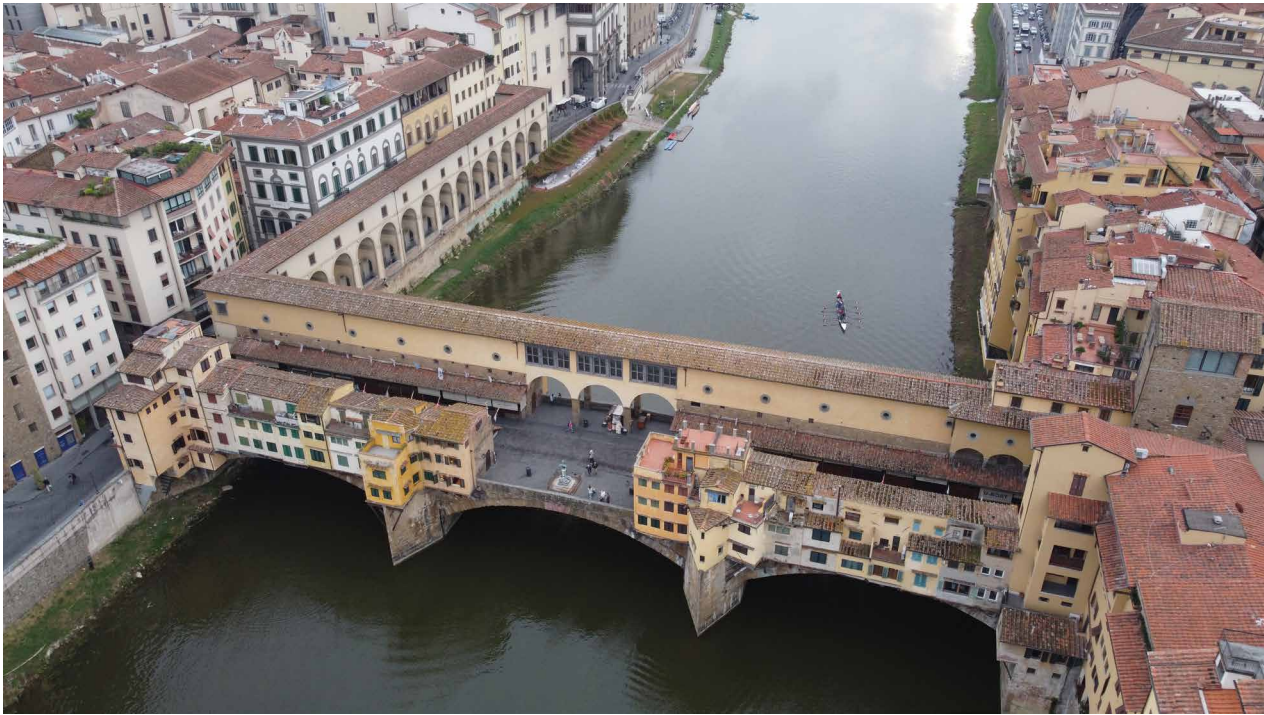
Fig. 12
Vasari Corridor, Firenze
(photo by P. Becherini,
A. Lumini, 2022)

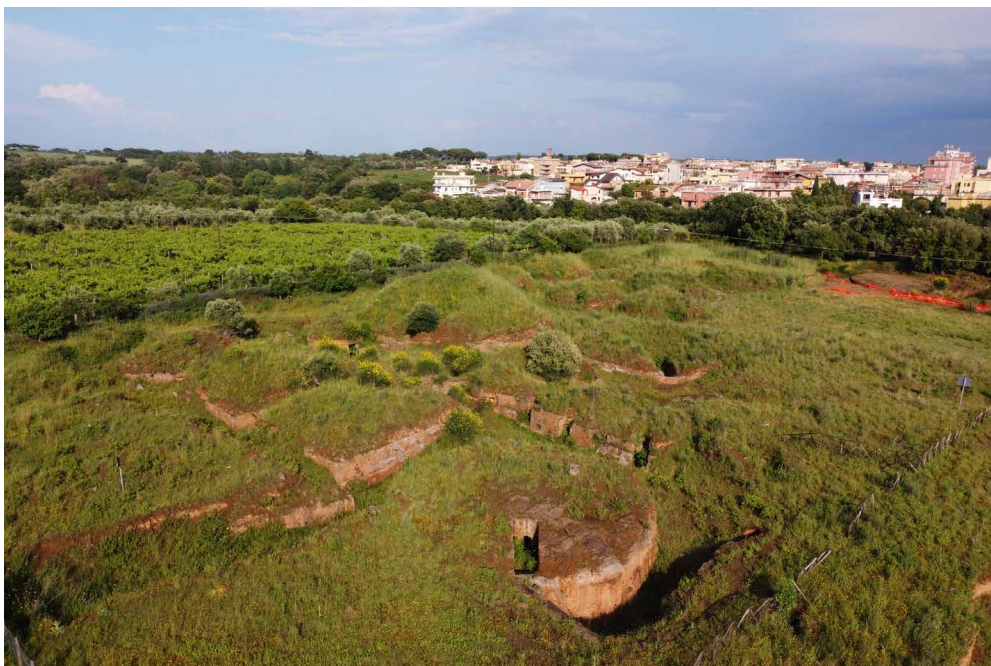
Fig. 13
The Altopiano
dell'Affienatora and,
on the left, part
of the Necropoli
dell'Autostrada

ing towards the plateau's interior, in its longitudinal crossing axis direction, one encounters the so-called *Necropoli dell'Autostrada*, which borders the current paved road leading to the *Recinto*, from which it takes its name. This sector develops around the central axis of the necropolis, beyond the southwest boundary of the *Recinto*, representing the natural continuation of the *Via degli Inferi* and the *Via Sepolcrale Principale*, around which most of the *Recinto's* tombs are arranged. It is a road, about eight hundred meters long, along whose sides numerous tumuli, cube-shaped tombs, and hypogea are arranged. Many tombs in this section appear modified by Mengarelli's interventions. Near the first stretch of this burial road, close to the *Recinto's* boundary, a flat area of the necropolis extending westward into the countryside, where two tumuli and several cube-shaped tombs are present, is named *Altopiano dell'Affienatora*. These areas, if on one side delimited by the paved road, on the other fade into the surrounding fields, and it is not uncommon here to encounter flocks of sheep and goats grazing directly on the tombs, contributing to the pre-archaeological image of the *Aree Esterne* mentioned above. However, a prolonged lack of maintenance has also allowed numerous trees, some of which are large, to grow above the monuments, causing significant fractures in the walls of the tombs.

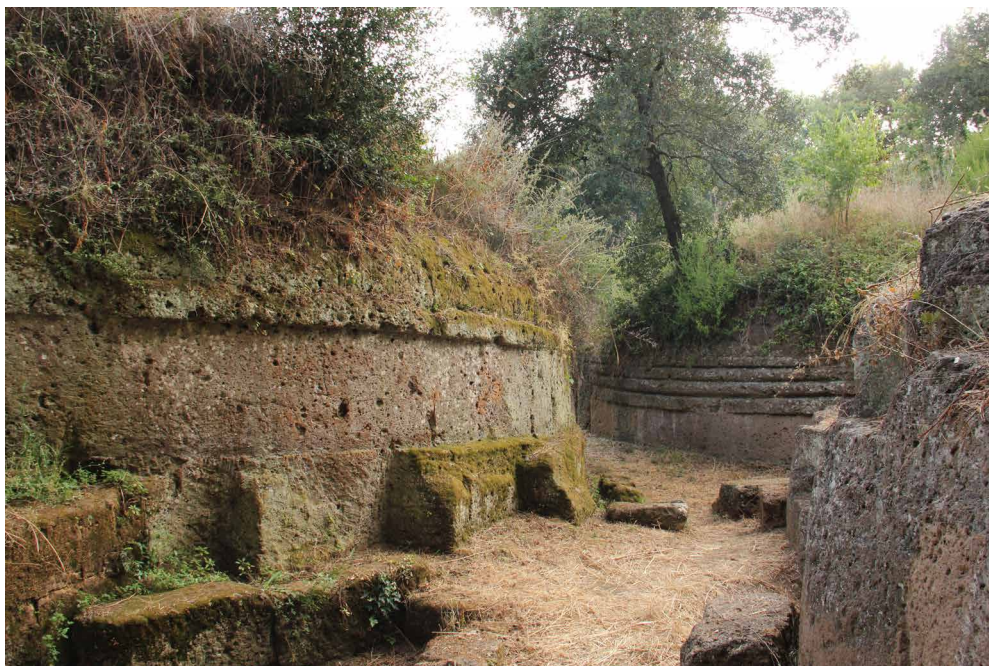
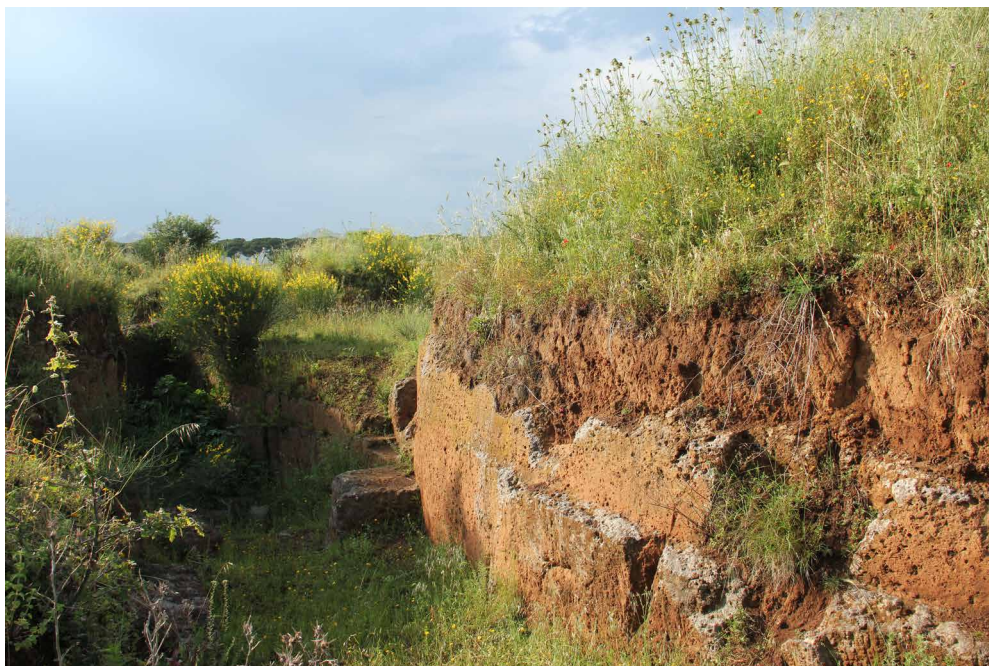
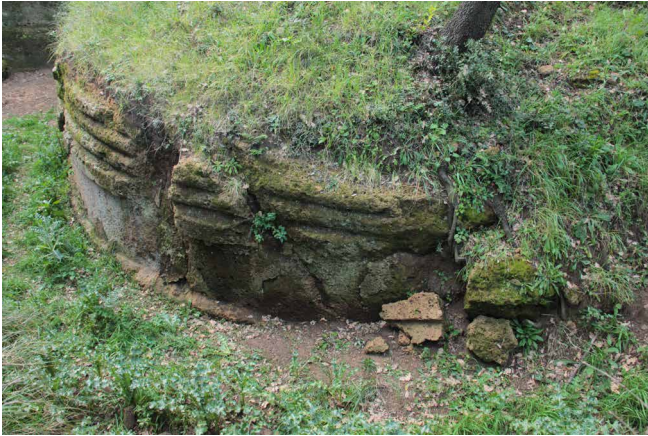
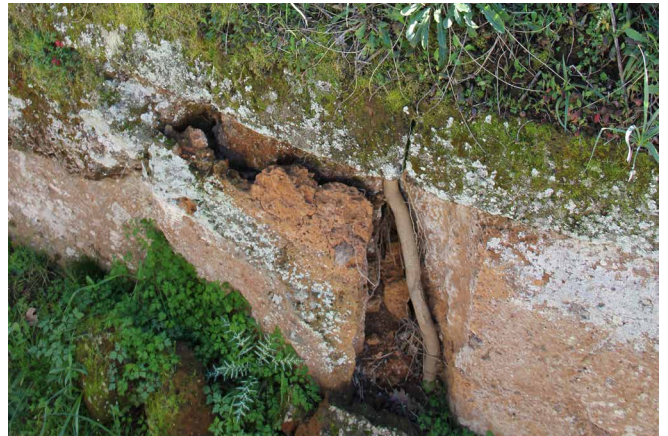
Figg. 17-18
Several situations in which the lignified roots of tree and shrub species have produced severe damage to artefacts

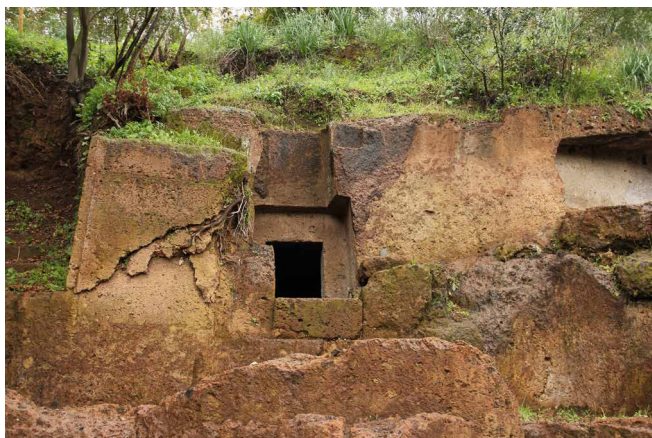
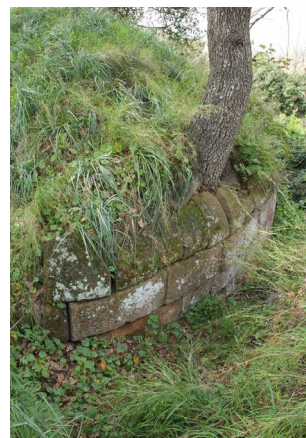
Figg. 19-22
Several situations
in which the
lignified roots
of tree and
shrub species
have produced
severe damage to
artefacts

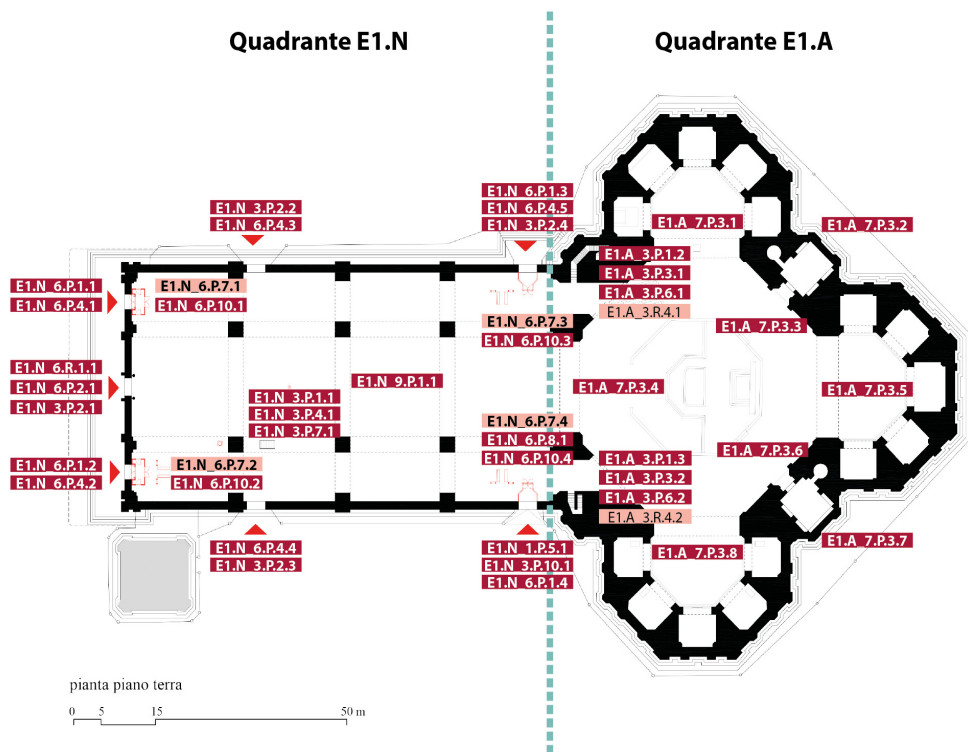
Fig. 7 (sotto)
Esempio di
schedatura dei
problemi di
accesso rilevati
al piano terra
della Cattedrale
di Santa Maria
del Fiore,
zona delle
navate (E1.N)
(Elaborazione di
Luigi Vessella)

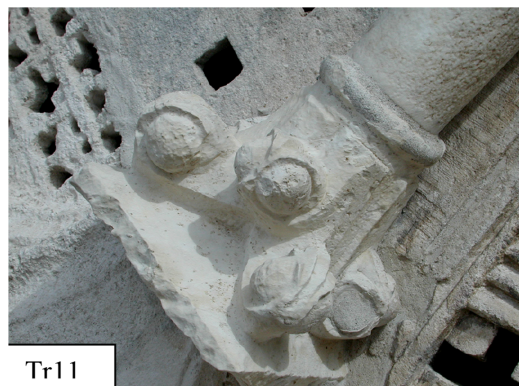
Card n. 1

Tr 11 | Points on the rose window and photo

The card designed for diagnostic surveys (Fig. 1) would, in fact, make it possible to relate a considerable amount of heterogeneous data by means of key elements such as the type of investigation conducted, the architectural element investigated, the construction material, etc. Each card would talk about the individual experimental test, indicating its type, the methodology of execution, the staff involved and the results obtained.

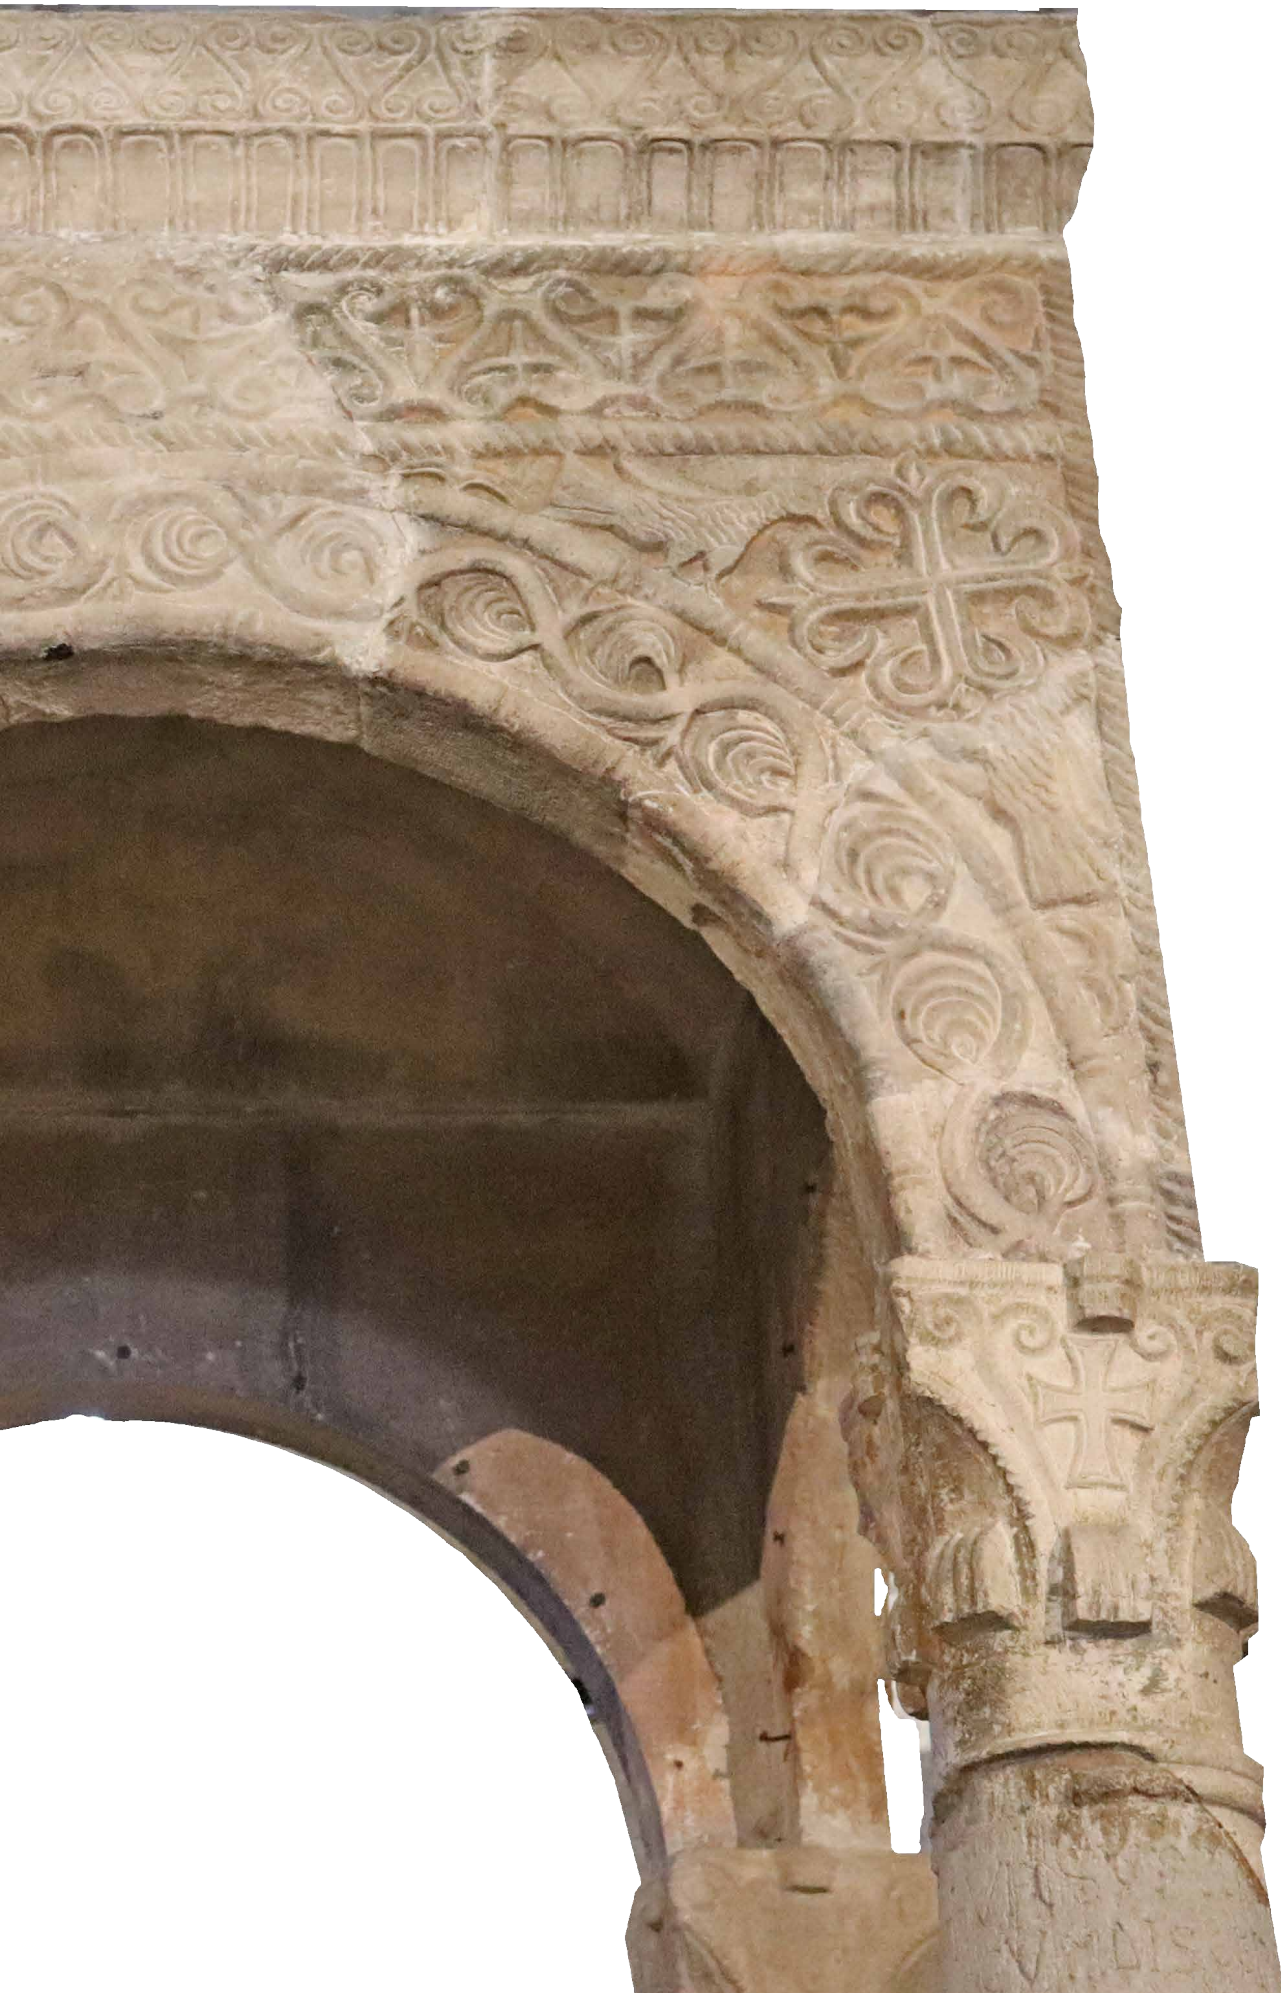
Fig. 2
Il complesso della Pieve di San Giorgio in Valpolicella. Sulla sinistra, la planimetria della Pieve e degli scavi archeologici dietro l'abside orientale, in cui sono stati trovati numerosi frammenti degli apparati decorativi che si presuppone ornassero la Basilica. Sulla destra, la facciata occidentale della Basilica risalente all'epoca longobarda (a cura dell'autore)

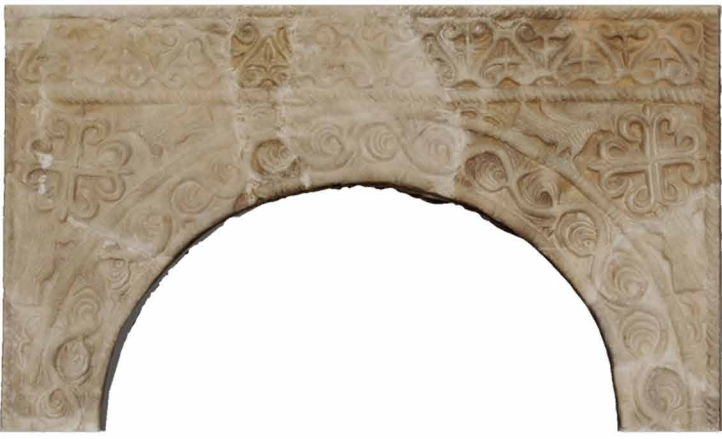
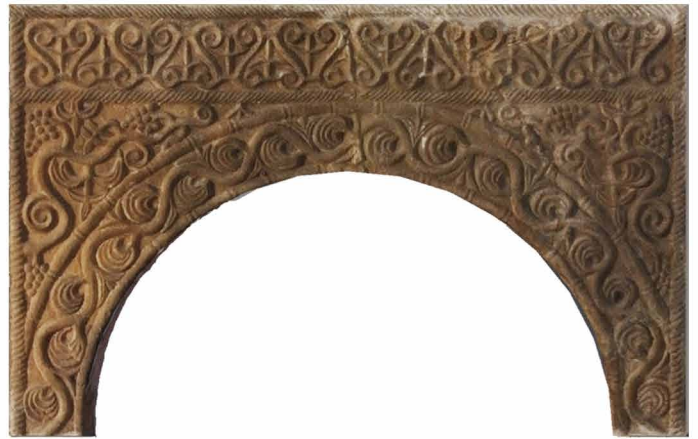
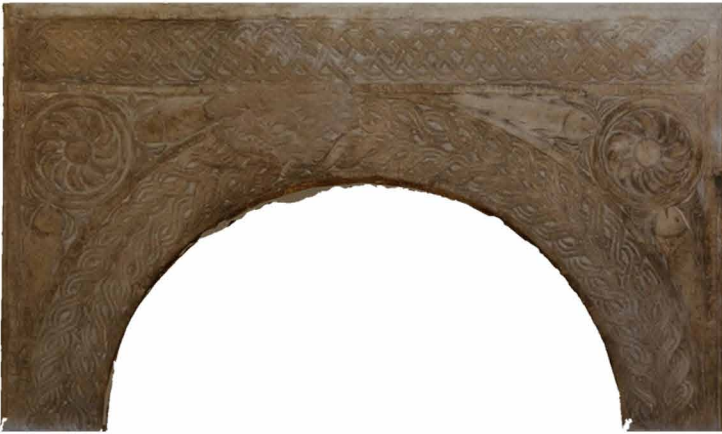
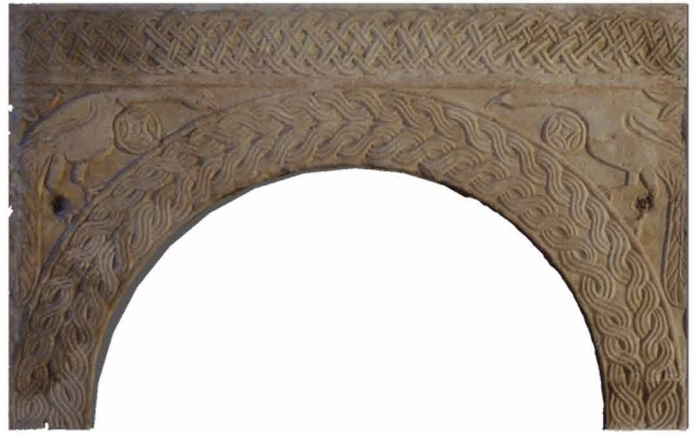
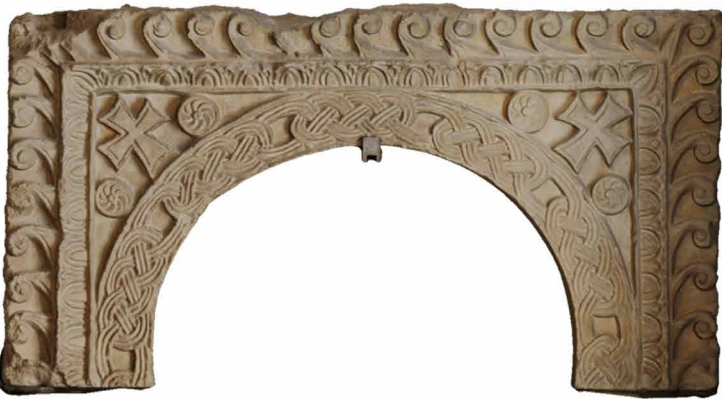
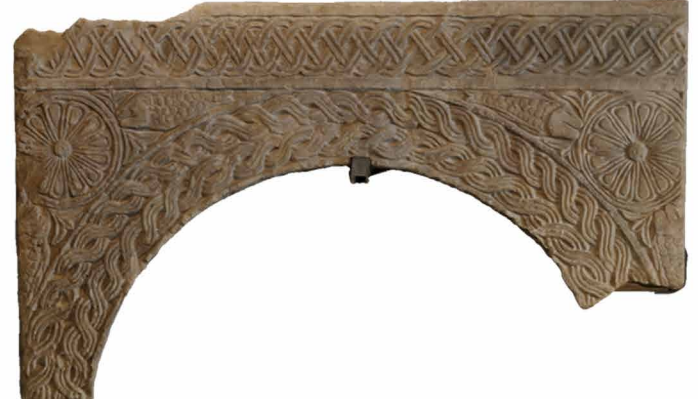
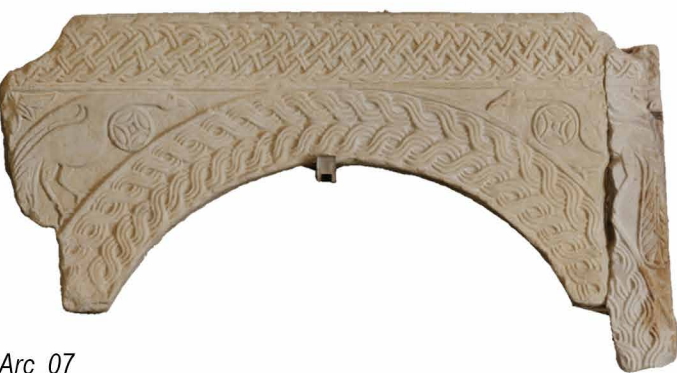
Elenco grafico degli archetti e dei frammenti ritrovati: arc_01, arc_02, arc_03 e arc_04 sono gli archetti che compongono il Ciborio, risalenti all'VIII secolo; arc_05 è l'archetto risalente al X secolo; arc_06 e arc_07 sono archetti risalenti all'VIII secolo; arc_08, arc_09, arc_10, arc_11, arc_12 e arc_13 sono alcuni dei frammenti esposti nei locali del museo della Pieve (immagine a cura dell'autore)

Cinque degli otto archetti presenti nella Pieve⁹ sono di uguale fattura (arc_03, arc_04, arc_06, arc_07, arc_08) e sono caratterizzati dallo stesso pattern grafico¹⁰: nella parte alta, il particolare della decorazione presenta un intreccio vimineo chiuso, composto da quattro nastri, che corrono per tutto il perimetro superiore; in basso è invece presente una cornice curva di due intrecci, composti rispettivamente da due nastri ciascuno. I cinque, pur uguali nelle decorazioni principali, si differenziano nei pennacchi: due di essi presentano una decorazione a bassorilievo caratterizzata dalla presenza di due pavoni, simbolo di resurrezione, dalla ruota di fuoco, i cui quattro raggi rappresentano l'Onnipresenza, l'Onniscienza, l'Intelligenza e la Rivelazione di Dio, e da un piccolo elemento vegetale nella parte angolare superiore; altri due archetti presentano due pesci, simbolo di cristianità, una figura che potrebbe essere un pane o un sole, a rappresentare il corpo di Cristo, e motivi vegetali a completamento. Per quanto riguarda l'ultimo, il frammento di archetto ritrovato nel 1987, si riconoscono delle nuove figure all'interno del pennacchio. La decorazione potrebbe rappresentare un lupo che tenta di azzannare dei pesci. Ponendo particolare attenzione a questa interpretazione, è importante notare una certa narrativa nelle raffigurazioni scolpite sui cinque archetti appena descritti: i pesci rappresentano i fedeli, che possono essere strappati con il battesimo al demonio, raffigurato come un lupo, e comunque sempre esposti a soccombere alla fragilità della natura umana e ai vizi che ne derivano. Solo il Cristo, rappresentato dal sole (o pane) presente negli altri archetti della stessa serie, può infatti garantire la vita eterna e la resurrezione, rappresentata dal pavone¹¹.

frammenti scultorei esposti nel museo della Pieve, quattro di essi presentano caratteristiche decorative simili a quelle appena descritte, ma non è possibile indicare con certezza se questi costituiscano altrettanti archetti. Per tre di essi (arc_10, arc_11, arc_12) è ben visibile un elemento vegetale a decorare l'angolo dei pennacchi. Per il quarto (arc_09), si ritrova lo stesso motivo geometrico delle foglie composte da nervature concentriche, ad indicare la presenza di un archetto simile a arc_02 (Fig. 5).

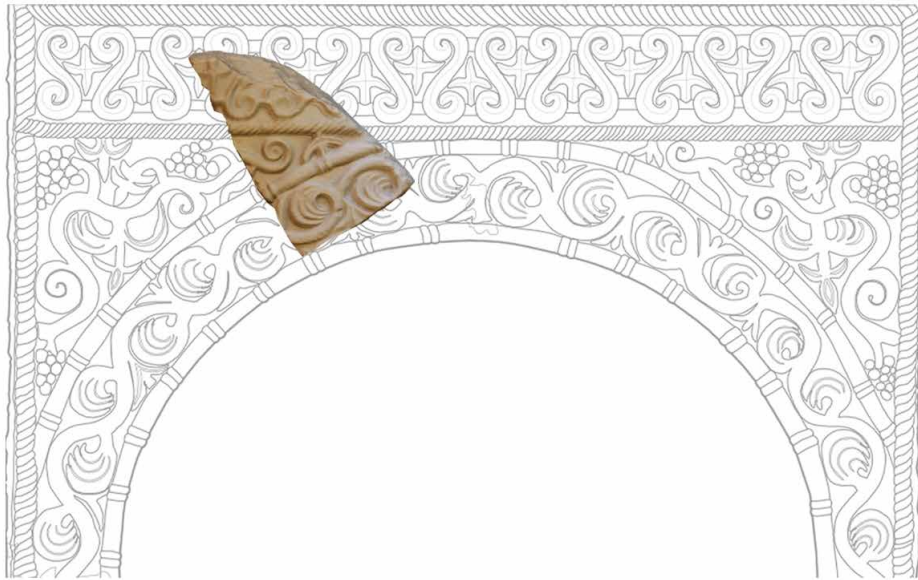
Fig. 6 (qui e a lato)
Determinazione stilistica e geometrica di quattro frammenti. Dall'analisi approfondita del sistema decorativo, è stato possibile risalire alla loro collocazione. Grazie a questo, si desume che gli archetti di questa serie fossero un totale di quattro, ad andare a comporre un ciborio a pianta quadrata (immagine a cura dell'autore)

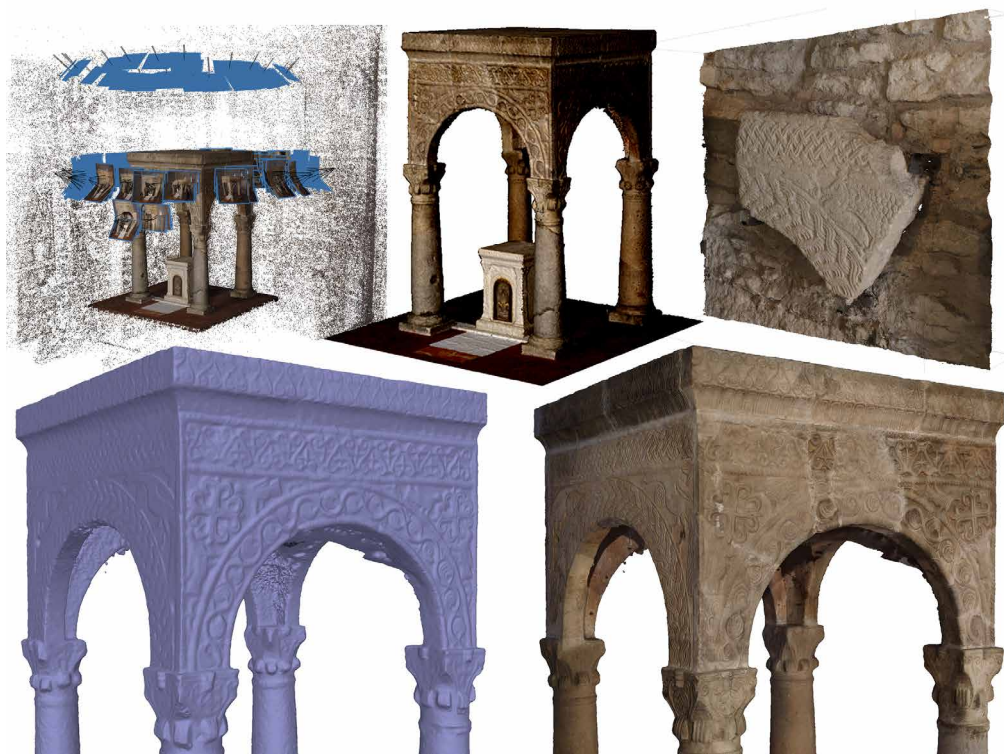
Fig. 8
Risultati dell'elaborazione fotogrammetrica e lettura dei dettagli materici. L'utilizzo di un drone ultraleggero ha permesso di accelerare le attività di documentazione e di ispezionare la copertura del ciborio. Allo stesso modo, la documentazione da terra è stata determinante per ottenere un prodotto tridimensionale texturizzato altamente accurato (immagine a cura dell'autore)

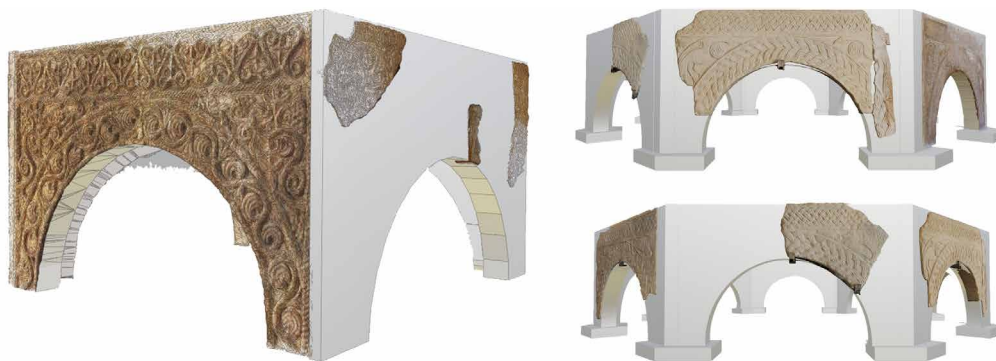
Fig. 14
Ricostruzione virtuale delle strutture principali. A sinistra, il ciborio quadrangolare; a destra, il fonte battesimale a pianta ottagonale, sormontato dalla struttura di archetti decorati. A causa delle eccessive dimensioni sulla base, si ipotizza l'esistenza di un elemento, con la stessa funzione di un pulvino, che connette i capitelli aventi abaco quadrato (immagine a cura dell'autore)

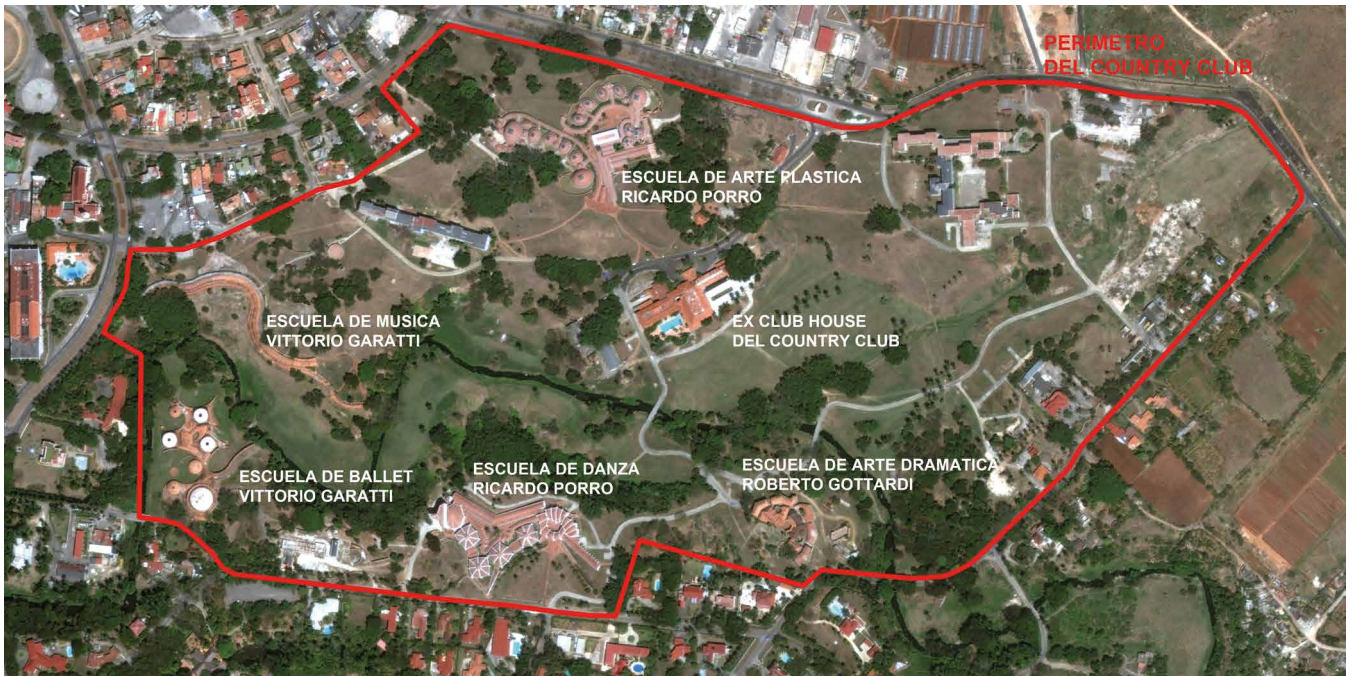
Fig. 1
Las Escuelas de
Arte de Cubanacán
(creditos: Archivo
Gottardi)

El área específica que ocupa la Facultad de Artes Escénicas, la cual forma parte de las cinco Escuelas de Arte del ISA (Danza Moderna, Artes Plásticas, Artes Dramáticas, Música y Ballet – Fig. 1), ha sido proyectada por el arquitecto italiano Roberto Gottardi y construida, parcialmente, entre 1961 y 1965 solo el 35%.

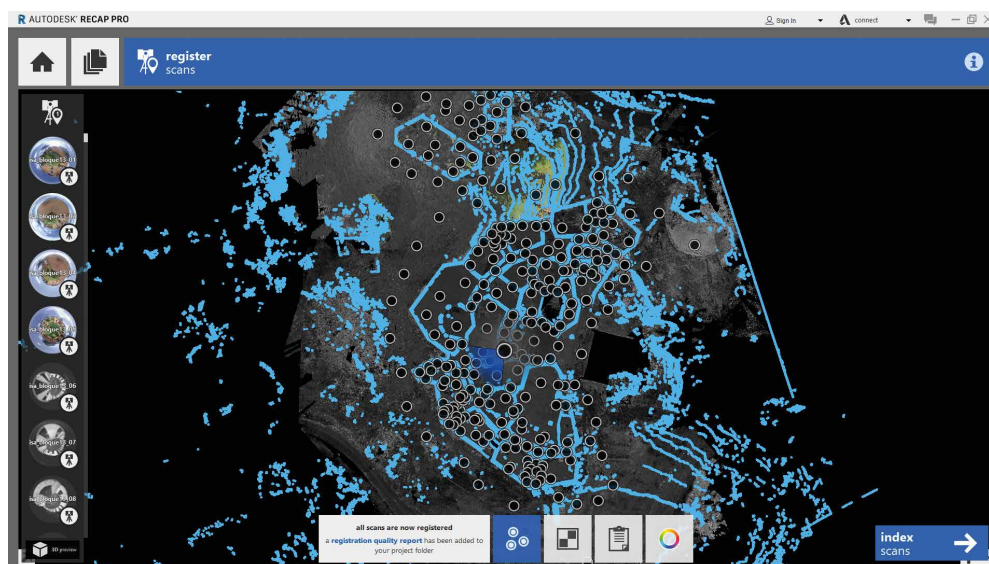
Fig. 2
Registro de
nubes tomadas
con escáner
láser (créditos:
CHM_Lab, DIDA
– Università degli
Studi di Firenze)

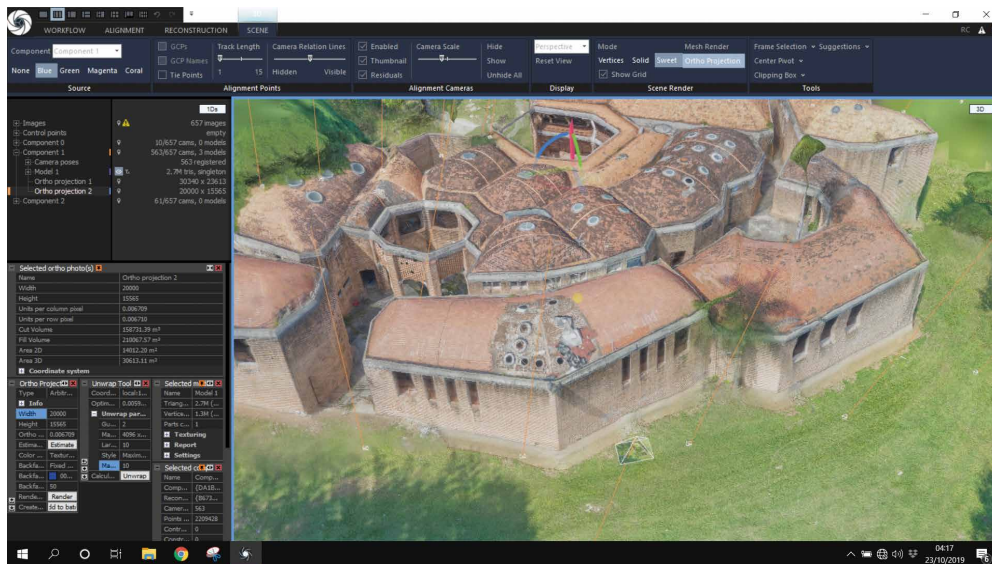
Fig. 3
Procesamiento de datos mediante fotogrametría (créditos: CHM_Lab, DIDA – Università degli Studi di Firenze)

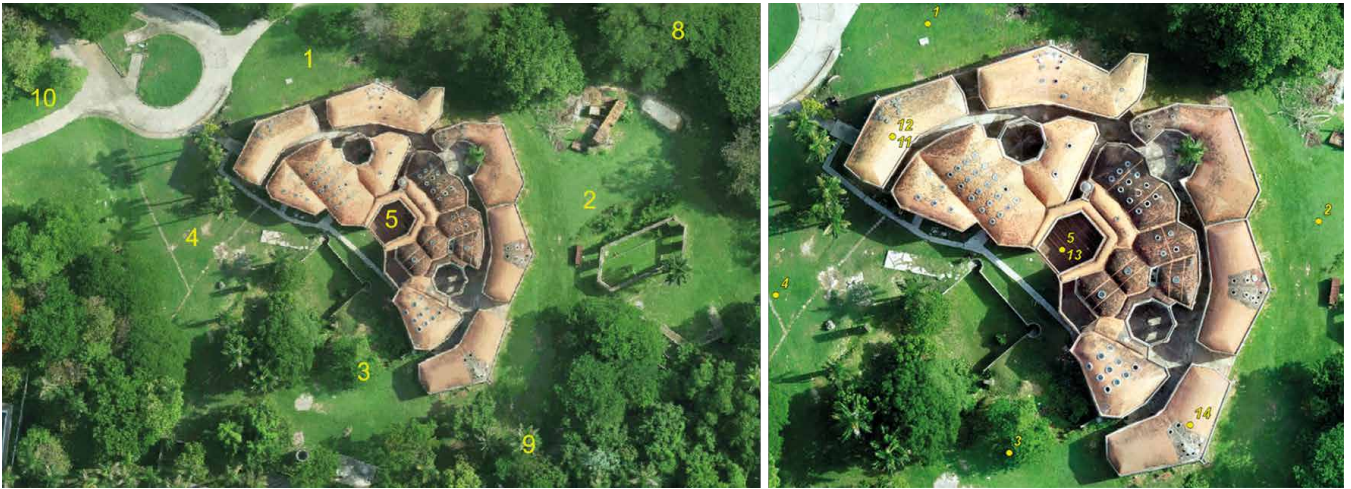
Fig. 4 Áreas de muestreo para la determinación de la concentración de los contaminantes atmosféricos: (a) 14 áreas de muestreo, (b) 5 áreas se encuentran dentro del edificio (créditos: autora)

estudio (Fig. 4) se seleccionaron catorce áreas de muestreo (a), cinco de las cuales se encontraban dentro del edificio (b).
